Restaurování olejomalby na papíru a plátně Podobizna mladé dívky

Bakalářská práce

2023

Markéta Svobodová

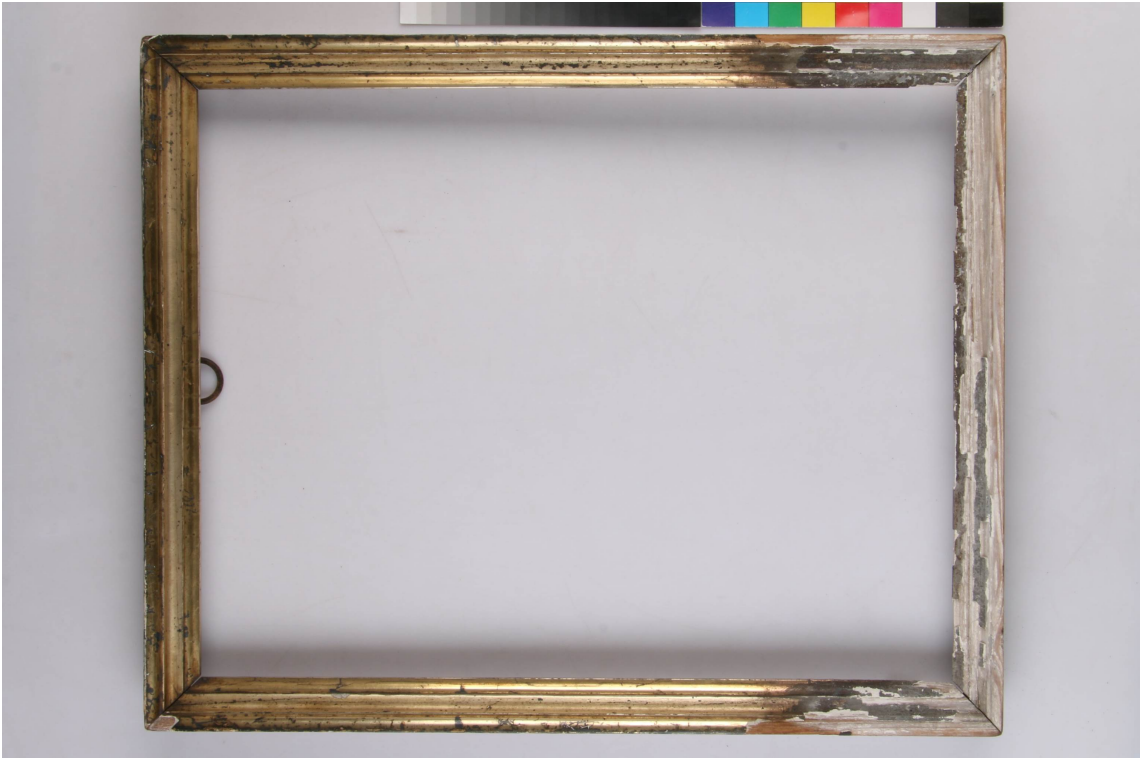
Obr. 82: Průběh restaurování – stav díla před adjustací do ozdobného rámu, denní rozptýlené světlo, detail pravého dolního rohu, lícová strana.

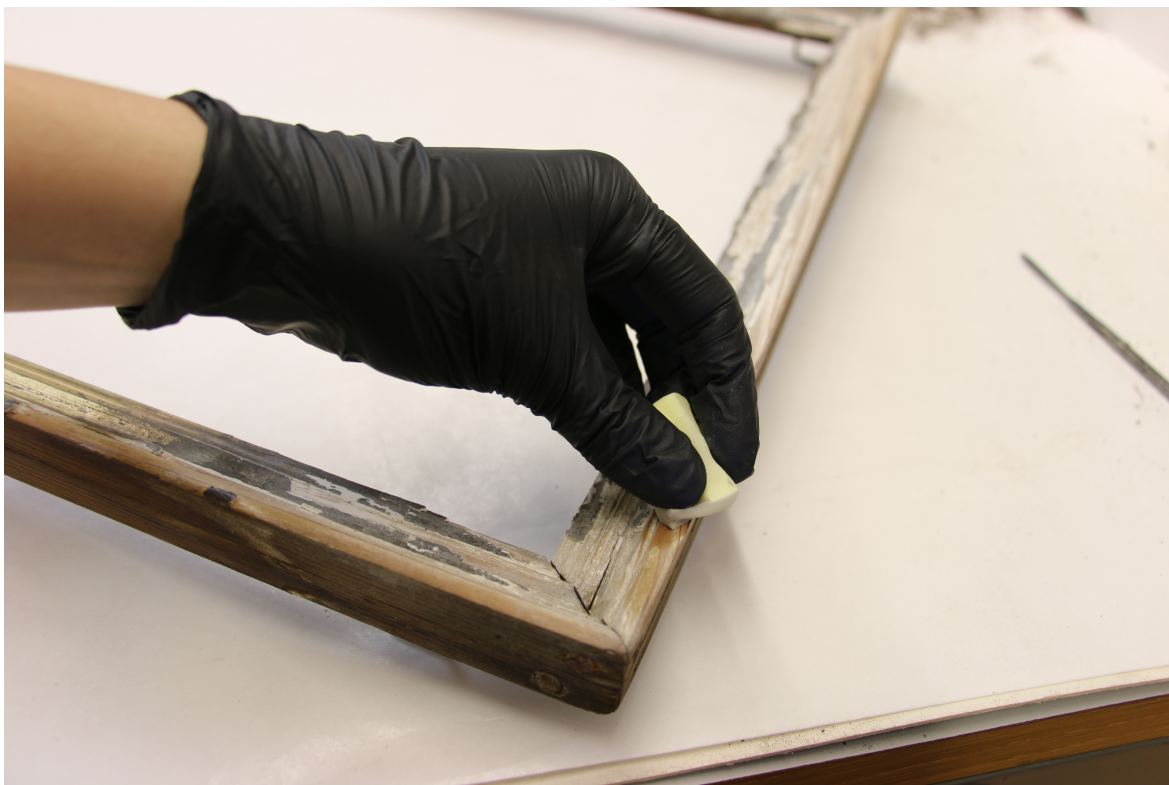
Obr. 86: Stav ozdobného rámu před restaurováním, denní rozptýlené světlo, detail poškození povrchové úpravy levý spodní roh.

Obr. 87: Průběh restaurování – mokré čištění ozdobného rámu.

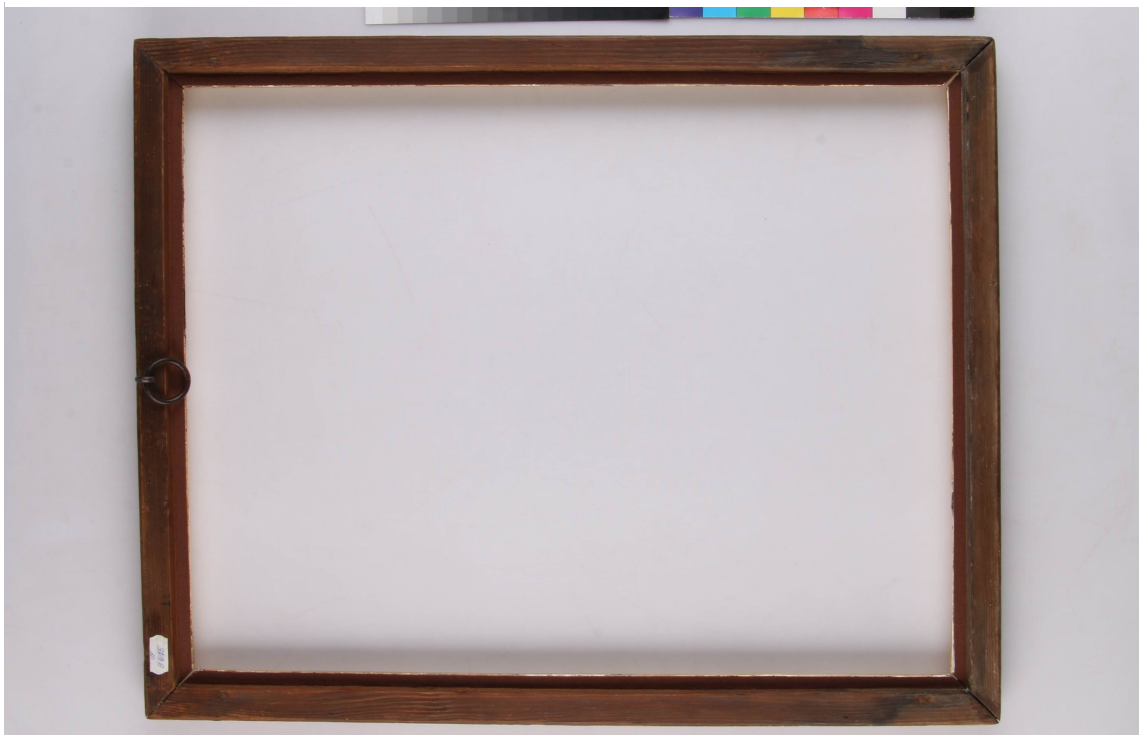
Obr. 100: Stav ozdobného rámu po restaurování, denní rozptýlené světlo, celkový pohled, lícová strana.

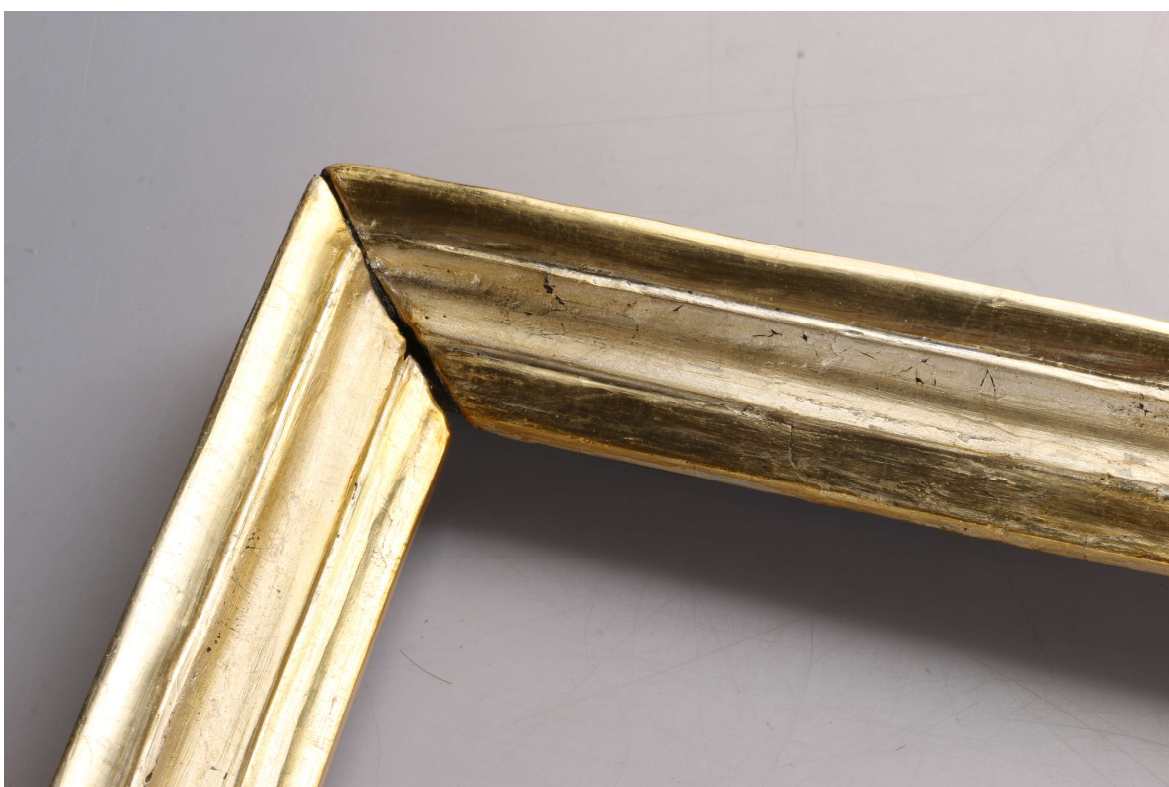
Obr. 101: Stav ozdobného rámu před restaurováním, denní rozptýlené světlo, detail poškození povrchové úpravy levý spodní roh.

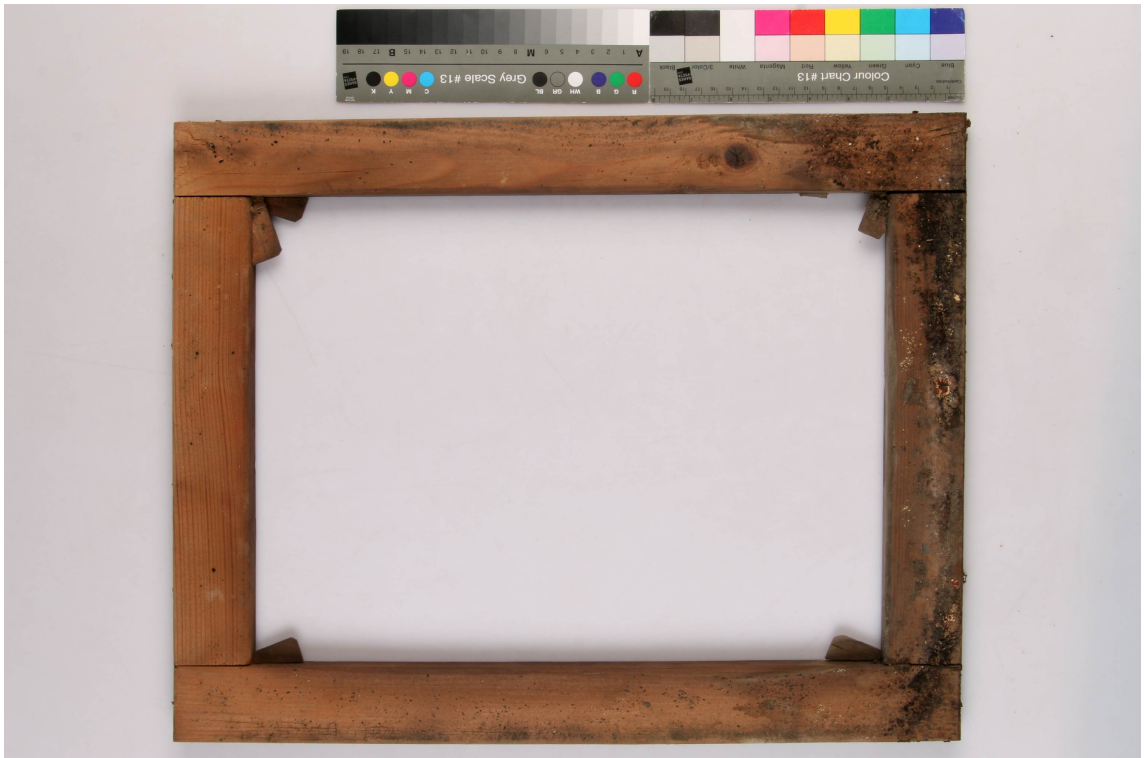
Obr. 102: Stav ozdobného rámu po restaurování, denní rozptýlené světlo, detail povrchové úpravy levý spodní roh.

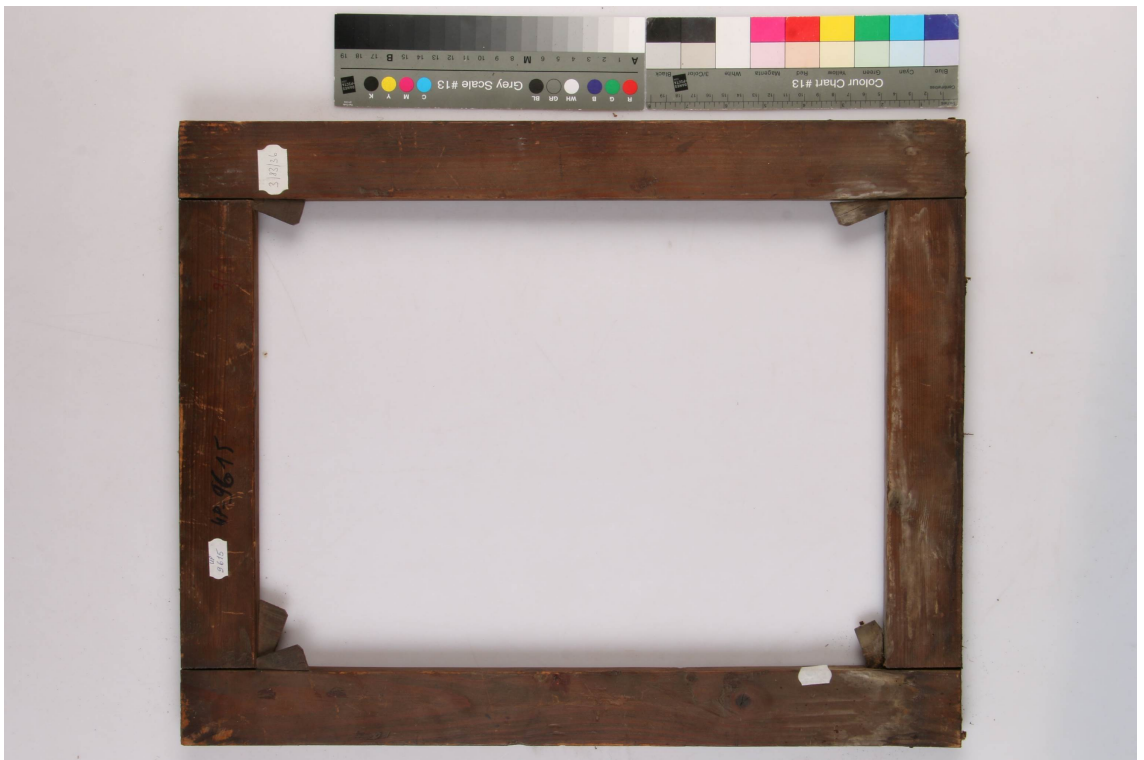
Obr. 103: Stav vypínacího rámu před restaurováním, denní rozptýlené světlo, celkový pohled, lícová strana.

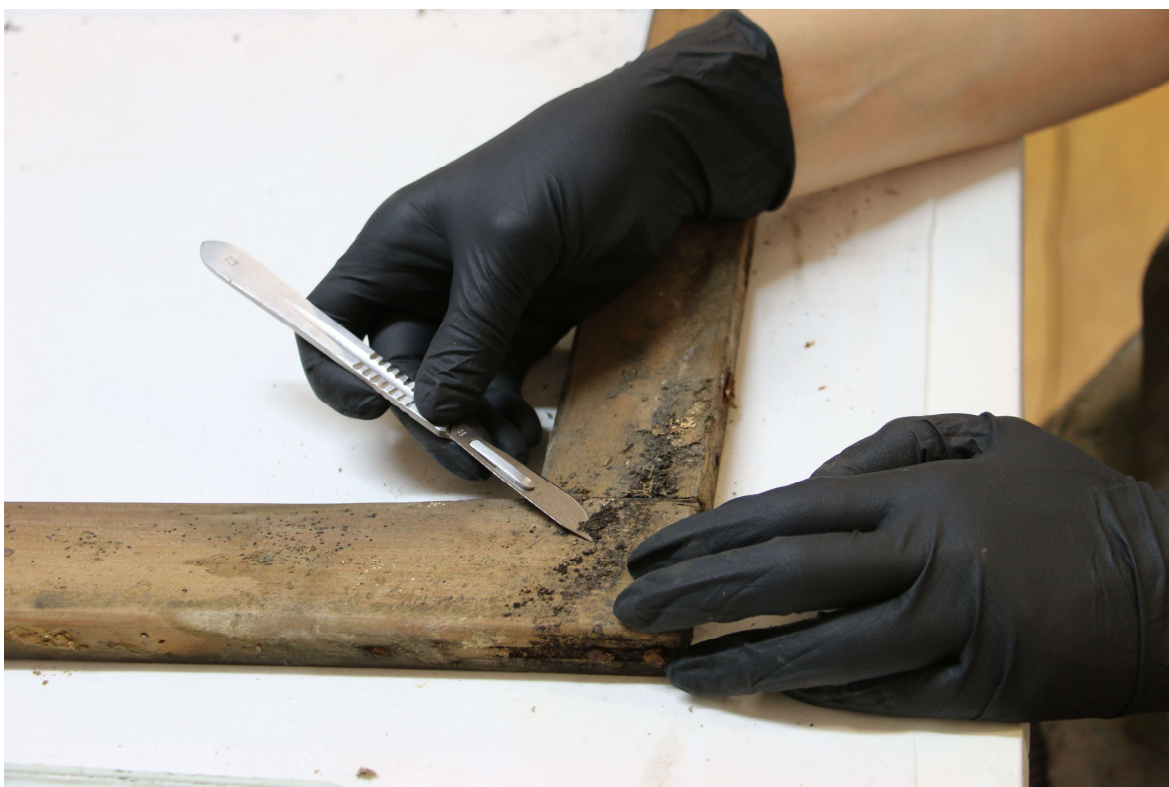
Obr. 104: Stav vypínacího rámu před restaurováním, denní rozptýlené světlo, celkový pohled, rubová strana.

Obr. 105: Průběh restaurování – suché čištění vypínacího rámu od hrubých nečistot.

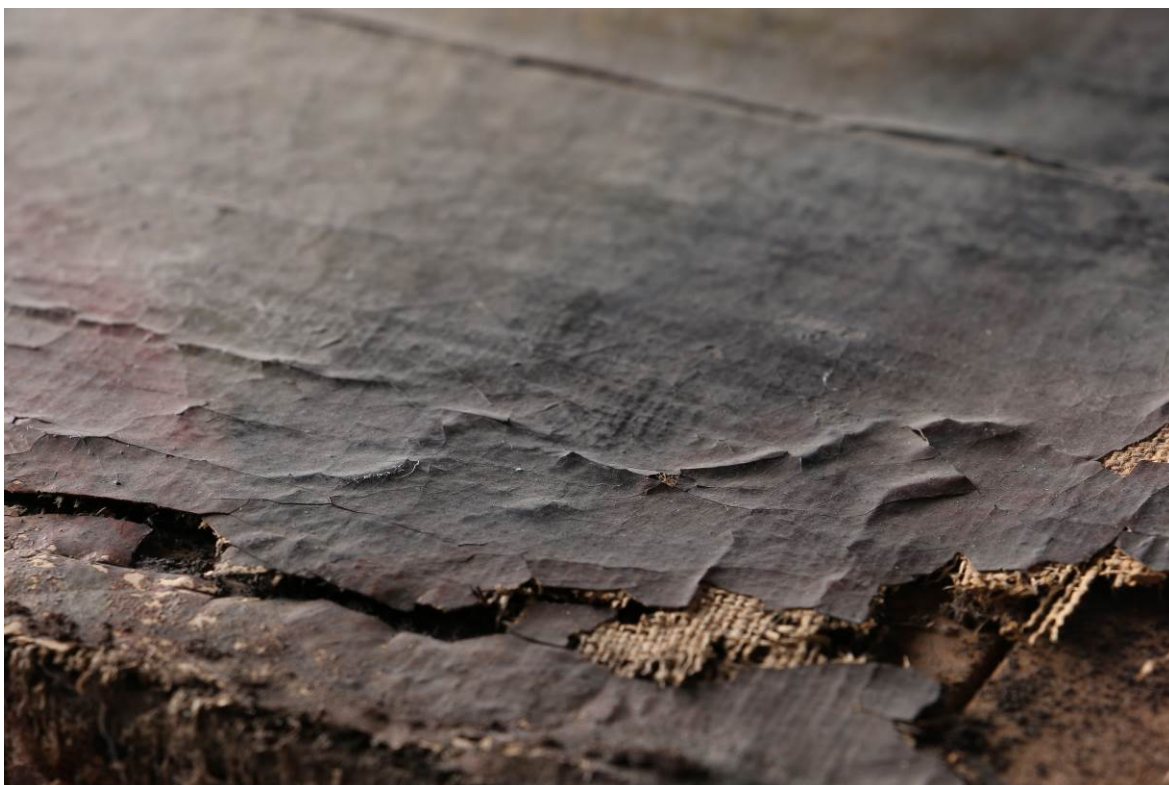
Obr. 120: Stav díla po restaurování, denní rozptýlené světlo, detail papírové podložky, lícová strana.

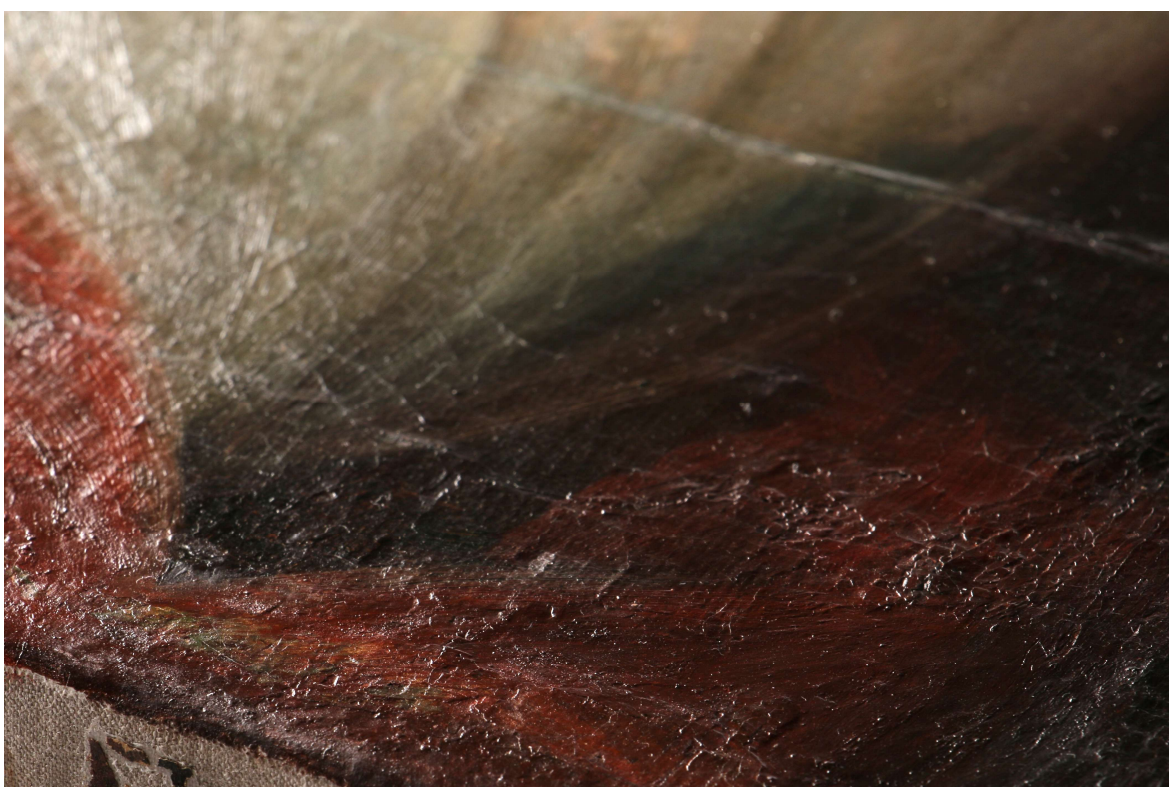
Obr. 18: Stav díla před restaurováním, denní rozptýlené světlo, detail poškození barevné vrstvy na plátěné podložce, pravý dolní roh, lícová strana.

Obr. 121: Stav díla před restaurováním, denní rozptýlené světlo, detail poškození barevné vrstvy na plátěné podložce, pravý dolní roh, lícová strana.

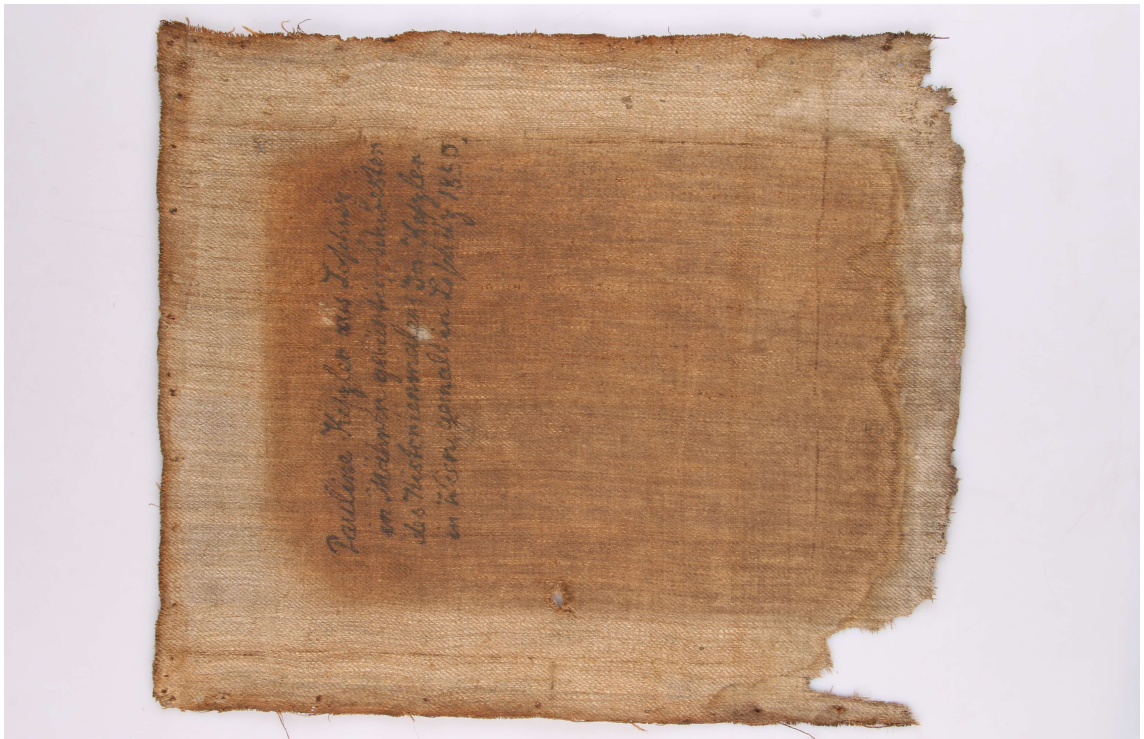
Obr. 123: Stav druhotné textilní podložky před restaurováním, denní rozptýlené světlo, celkový pohled, lícová strana.

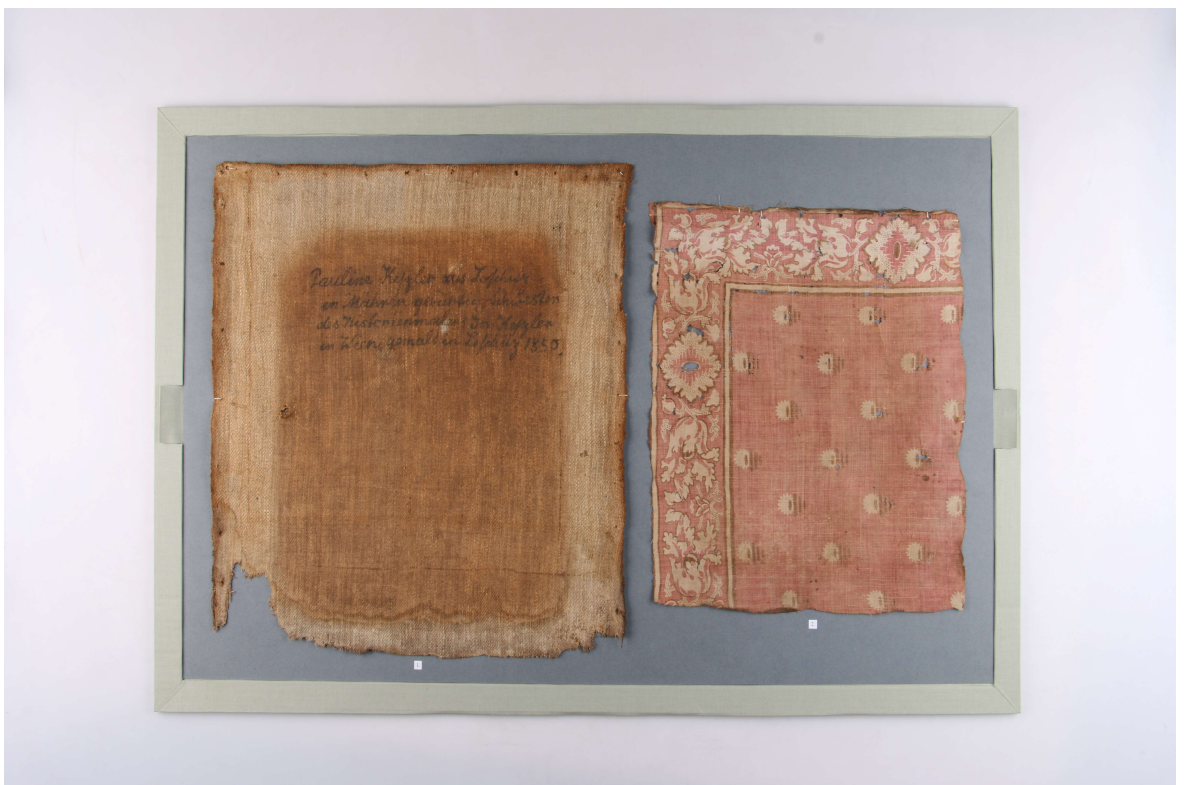
Obr. 129: Ochranný obal na fragmenty, textilní podložky.

Fragmenty byly rozděleny do dvou ochranných obalů. První adjustace byla zhotovena pro druhotné textilní podložky a může do budoucna sloužit také k vystavování těchto fragmentů. Obě plátna byla ve čtyřech bodech přišita k archivní alkalické lepence *BoxBoard* 0,9 mm, která byla vložena do předem vyprofilované dvojité vlnité lepenky *BC* 6,4 mm. Vnitřní část byla začištěna pomocí pH neutrálního papíru 90 g/m² a *Filmoplast T*, který byl využit také ke začištění okrajů vlnité lepenky [Obr. 130]. Na takto vyhotovenou adjustaci byl ještě položen ochranný neutrální papír a poté byla uložena do na míru připraveného ochranného obalu z lepenky *BoxBoard* uzavíratelné pomocí suchých zipů *Dual-Lock* [Obr. 129].⁵⁷

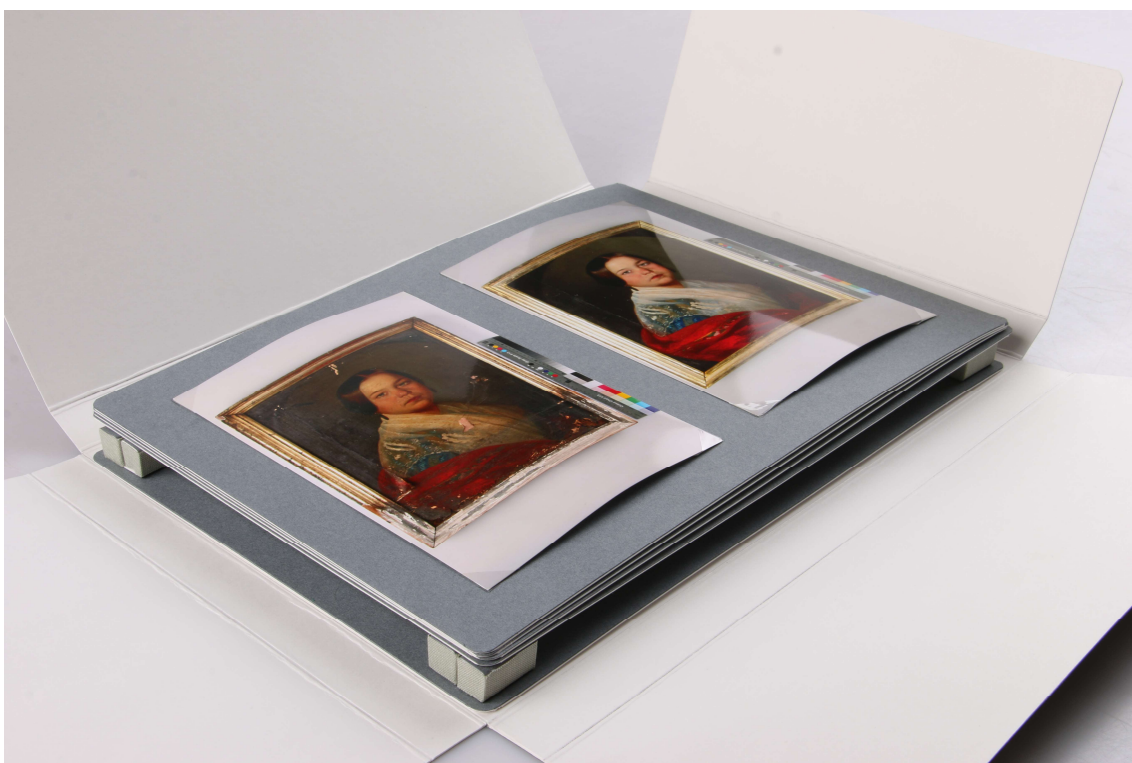
Obr. 131: Ochranný obal na fragmenty, fotografie a fragmenty.

Druhá část fragmentů obsahující kovové páčky, rezidua plátěné podložky a papírové štítky byla adjustována též na alkalickou lepenku *BoxBoard*, ke které byly fragmenty přišity. Následně se vložily do na míru zhotovených krabiček z *Melinex* fólie a *Filmoplastu T*, které se k lepence přichytily pomocí suchých zipů [Obr. 134]. Dále byla vytvořena další čtyři patra, na kterých byly pomocí fotorůžků přichyceny fotografie stavu díla před a po restaurátorském zásahu [Obr. 133]. Takto připravená patra byla následně uložena do ochranného obalu z téže lepenky [Obr. 131].

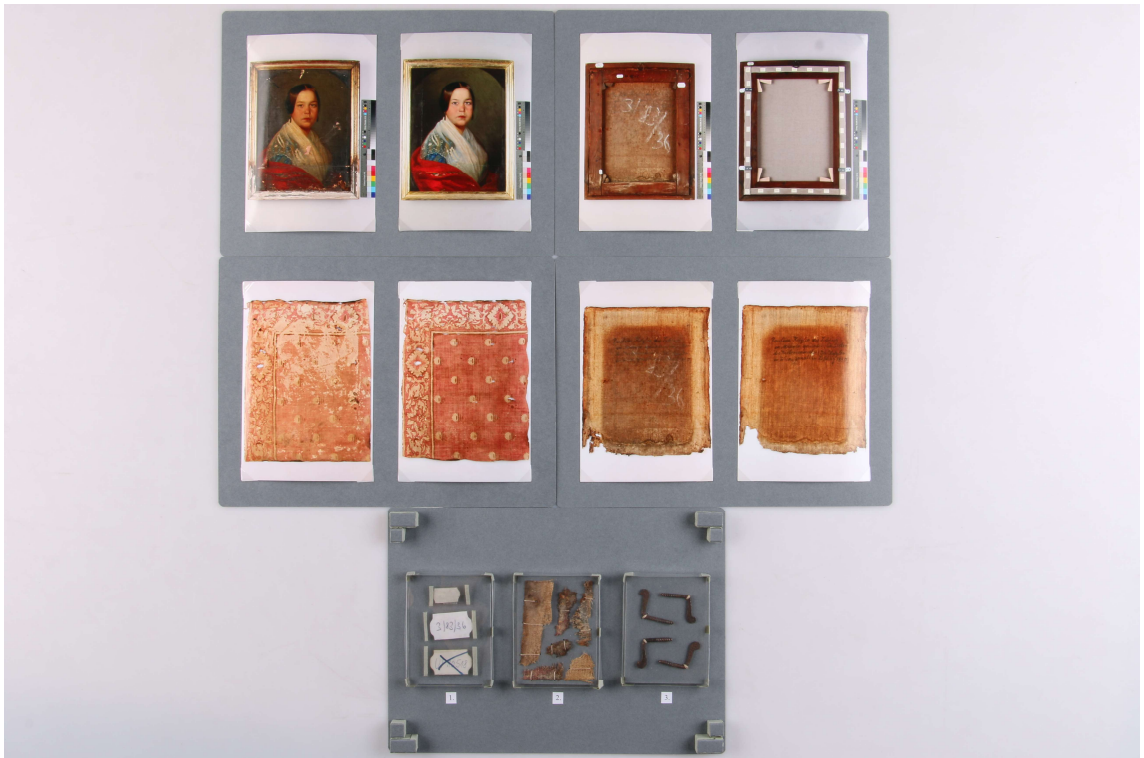
Obr. 132: Ochranný obal na fragmenty, otevřený stav.

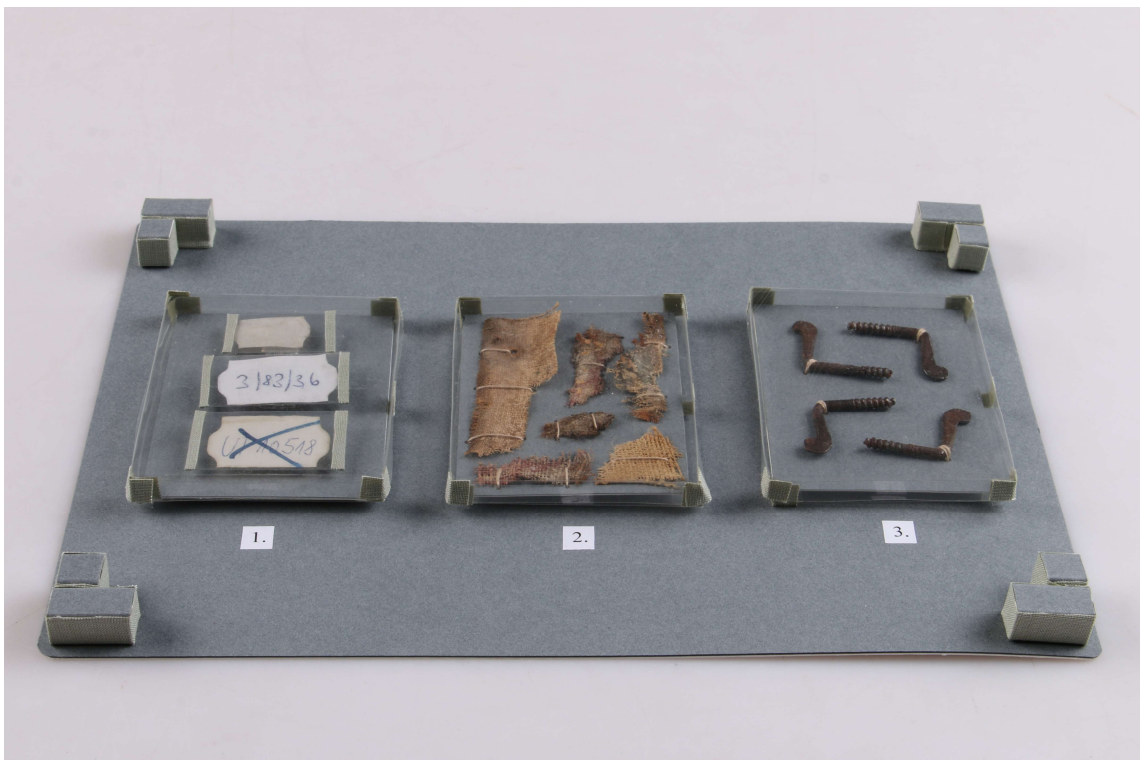
Obr. 133: Obsah ochranného obalu, fotografie před a po restaurování a fragmenty.
