Univerzita Pardubice

Restaurování skulptury muže zápasícího s gryfem (satyr II) ze zámku Jezeří

Bakalářská práce

2023

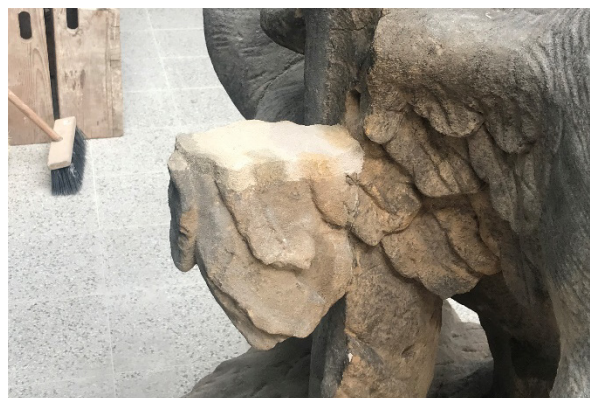
obrázek 9 zkoušky retuší na zkušebních tmelech

barevnou retuš (viz obrázek 9).

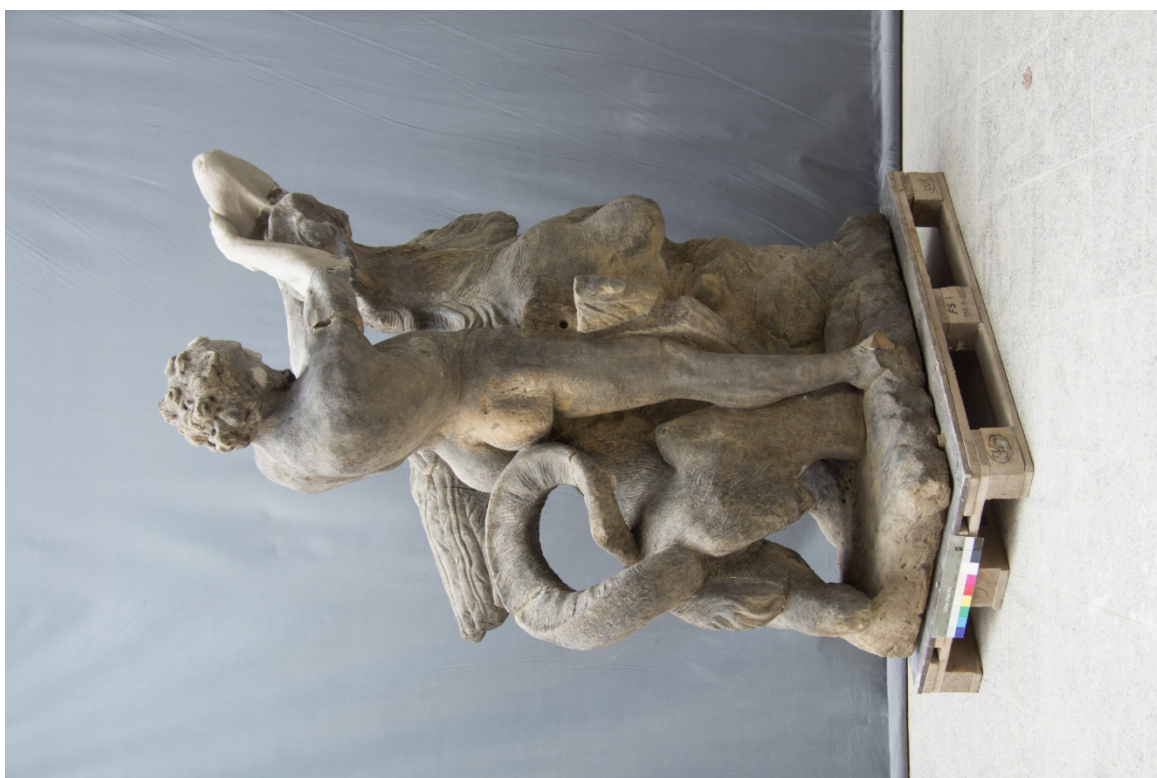
Obrázek 45 pohled ze tří čtvrtin mezi zadní a levou stranou – doplňky v sochařské hlině

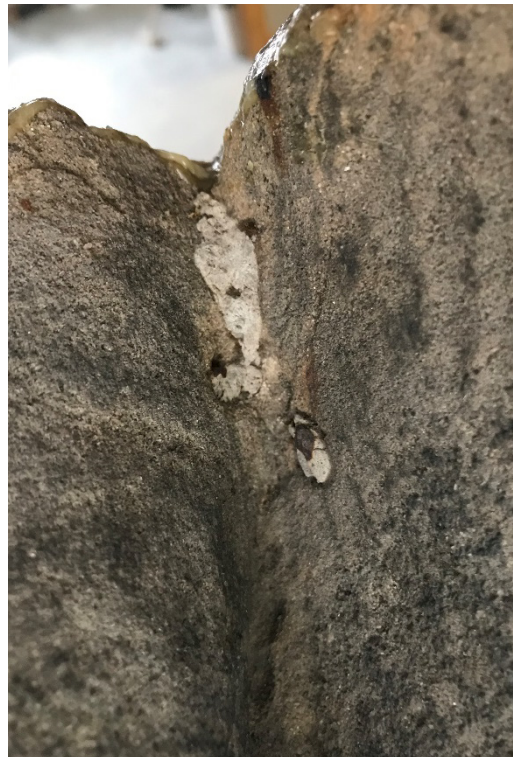
Byly nalezeny kovové zbytky pravděpodobně spony či kramle překryté nejspíše cementovou směsí v místě, kde se levá ruka dotýká krku gryfa (viz Obrázek 111 *nalezené zbytky korodujícího kovu a tmel*). Zbytky kovu byly v místě 2 až 5 cm od hrany odlomeného materiálu a je pravděpodobné, že kramle či spona v minulosti přidržovala odlomený kus originální modelace.

*Obrázek 111 nalezené zbytky korodujícího kovu a tmel*

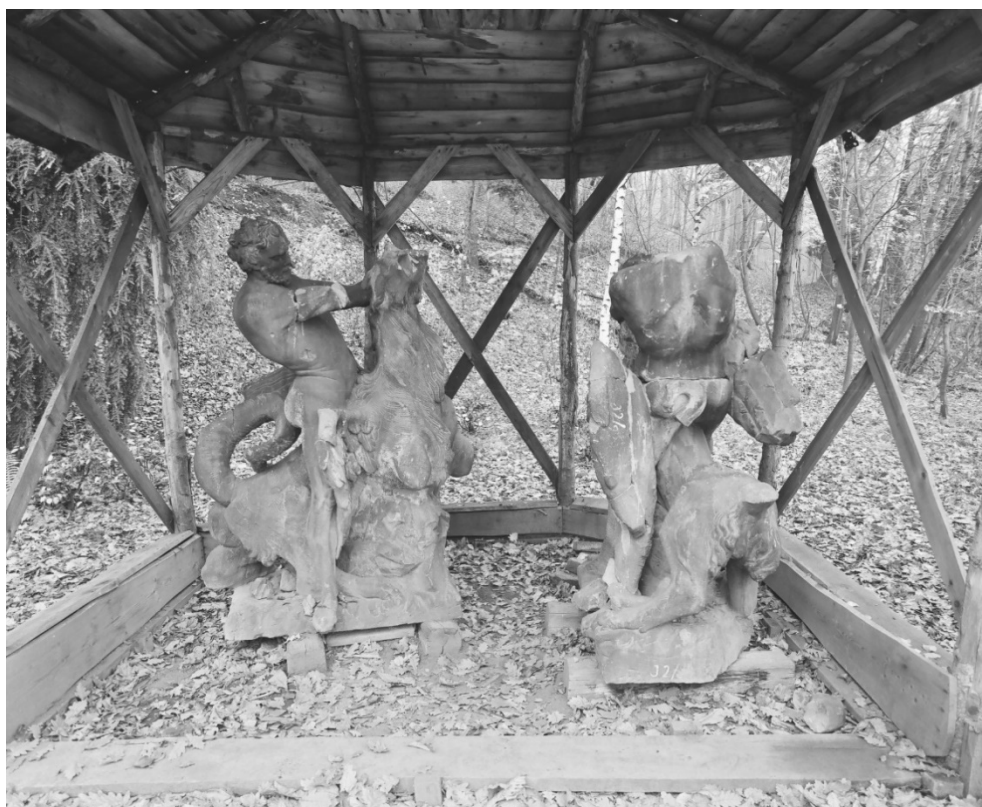
*Obrázek 126 fotografie z r. 2004, skulptury zakryté dřevěným altánem na plácku nad kaskádou*
