**Univerzita Pardubice**

## RESTAURÁTORSKÁ ZPRÁVA

Nástropní malba s motivem sv. Františka Xaverského s krabem,  
kaple sv. Františka Xaverského v Dolním Přímě

říjen 2016 - květen 2017

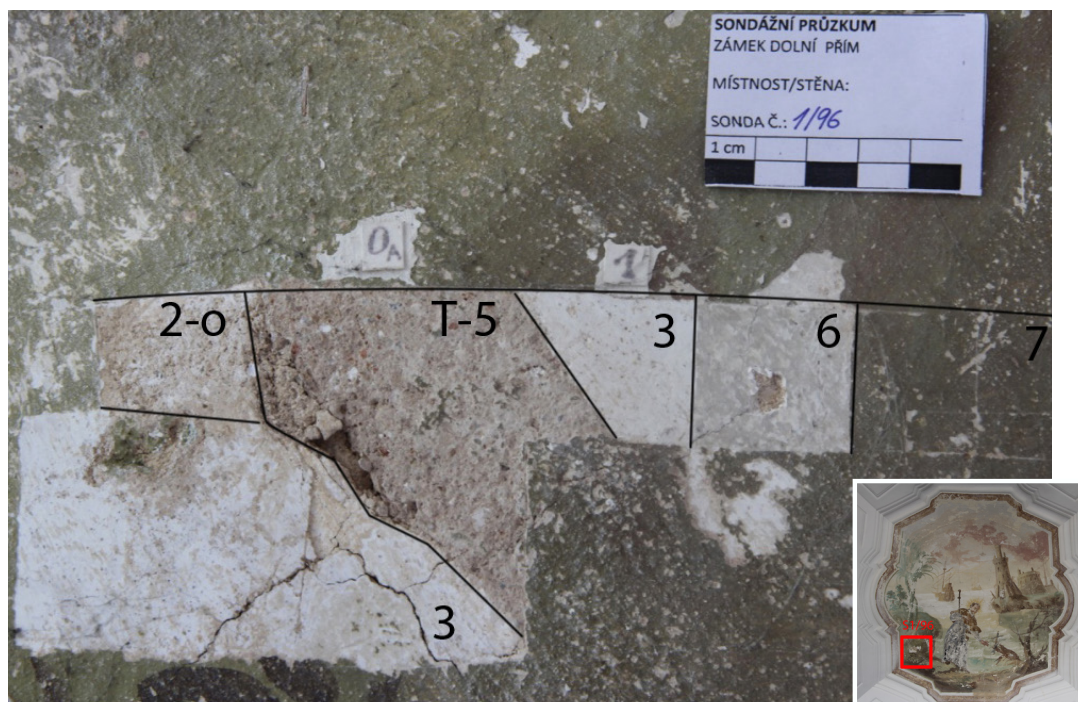
**Obr. 2:** Sonda č. 1/96: Strop presbytáře (sonda z roku 1996). 2-o - hist. om.-štuk; 3 - hist. bílý nátěr; 5-T - tmely (před r. 1770); 7 - druhá barevná vrstva - (před r. 1770)

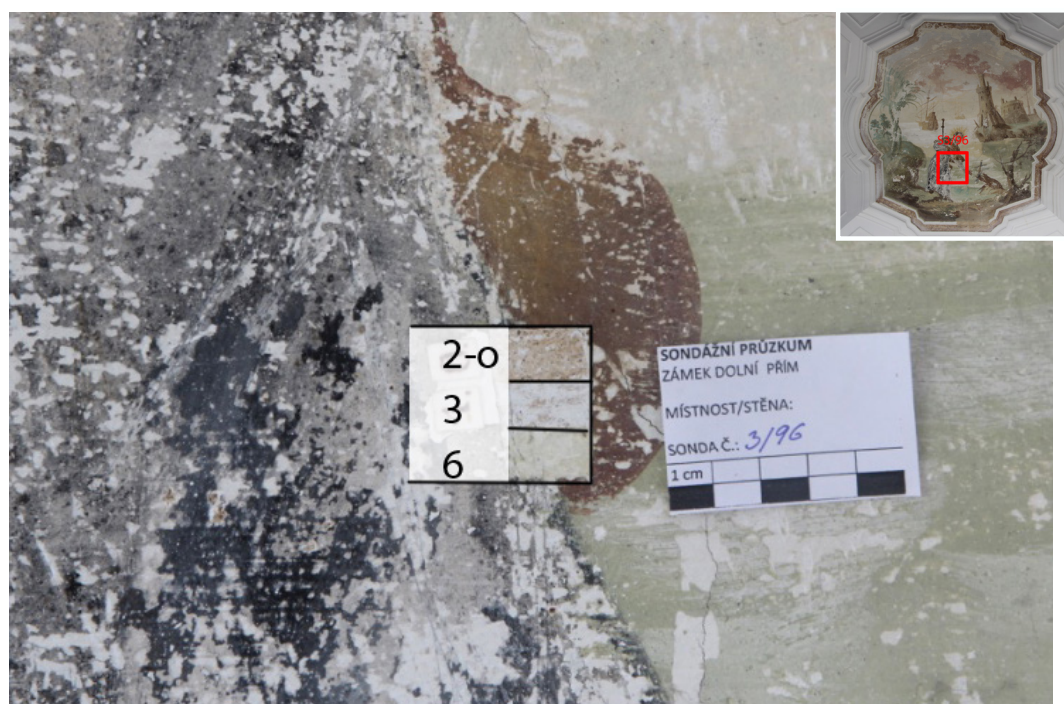
**Obr. 3:** Sonda č. 3/96: Strop presbytáře (sonda z roku 1996). 2-o - hist. om.-štuk; 3 - hist. bílý nátěr; 6 - probarvený podkladový nátěr - (před r. 1770)

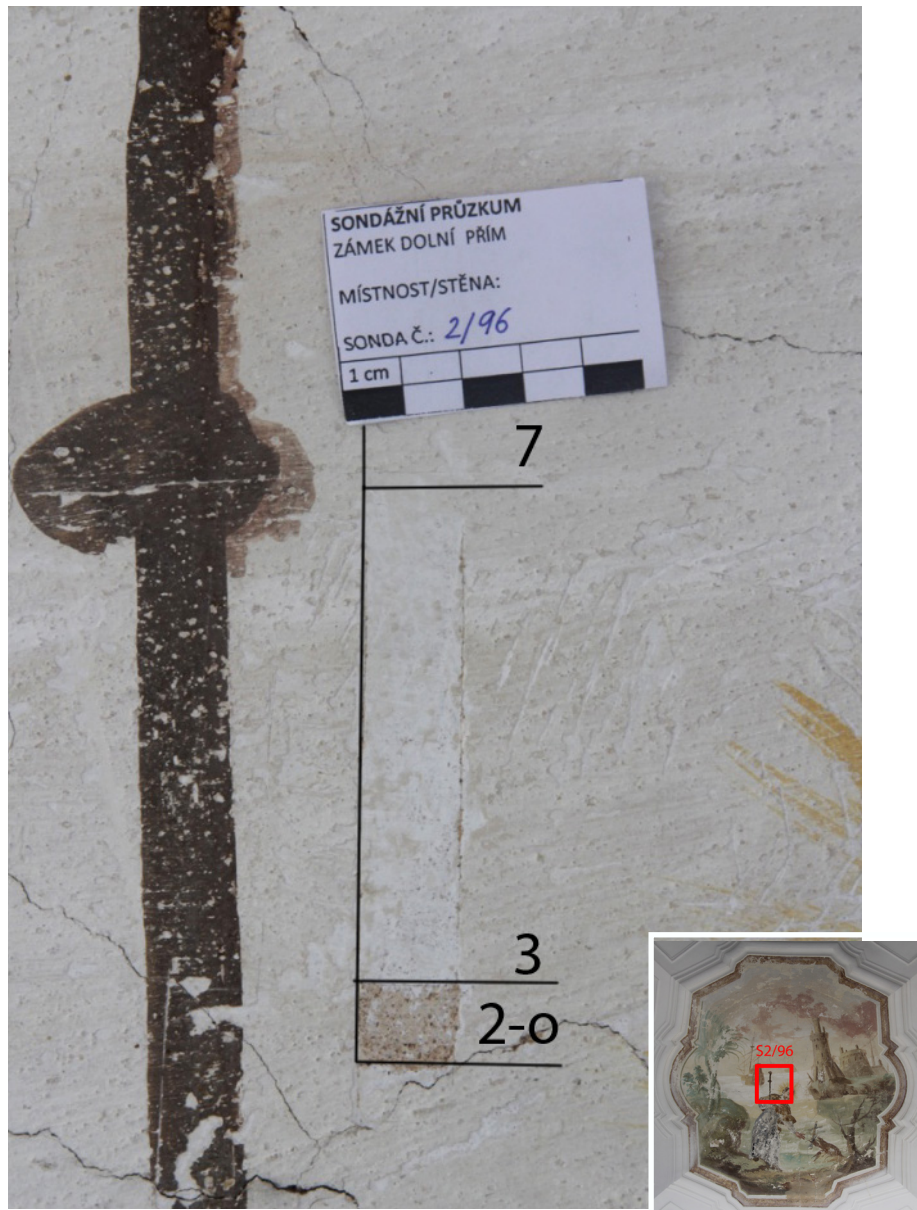
**Obr. 4:** Sonda č. 2/96: Strop presbytáře (sonda z roku 1996). 2-o - hist. om.-štuk; 3 - hist. bílý nátěr; 7 - druhá barevná vrstva - (před r. 1770)

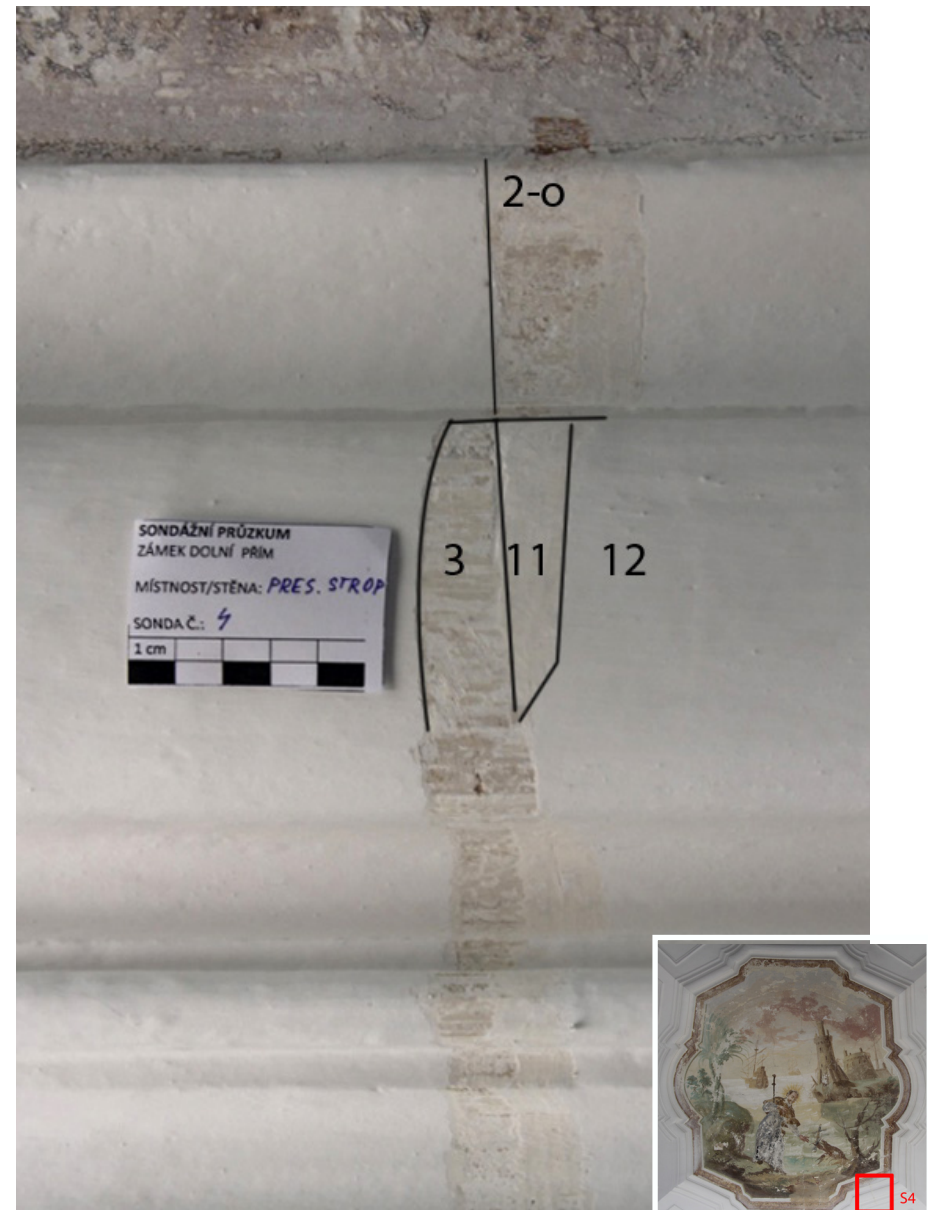
**Obr. 5:** Sonda č. 4: Strop presbytáře. 2-o - hist. om.-štuk; 3 - hist. bílý nátěr; 11 - barevná vrstva slonové kosti (1995-7); 12 - bílý nátěr (kolem r. 2000)

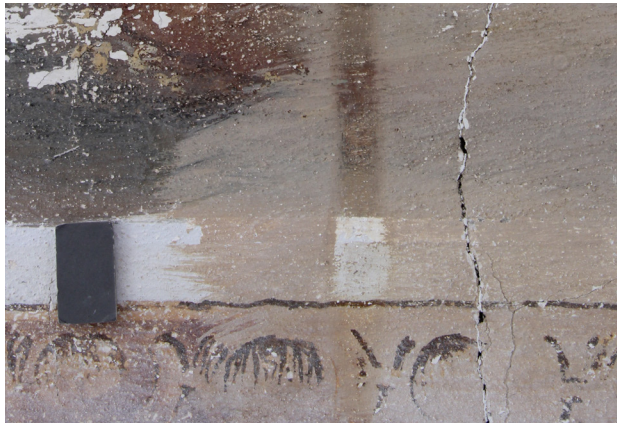
Překrytí barevných vrstev	1. Malba byla v jednom místě překryta sekundárním nátěrem. Jedná se o světle hnědou monochromní vrstvu.

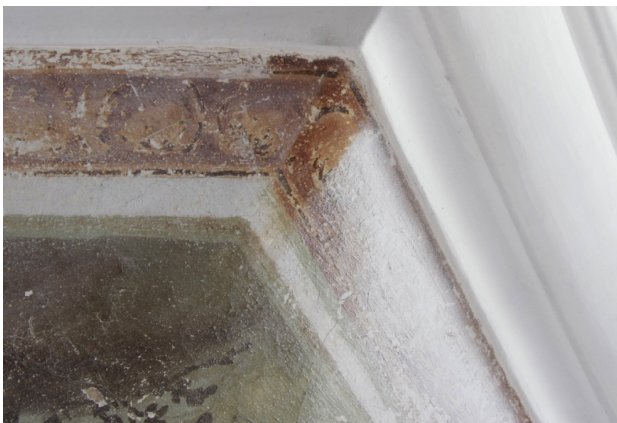
2. Barevnost malby je v okrajích tlumena nebo úplně překryta bílou barvou, která byla nanášena postříkem při neopatrném bílení interieru kaple. Došlo k tomu až po posledním zásahu v roce 1997.

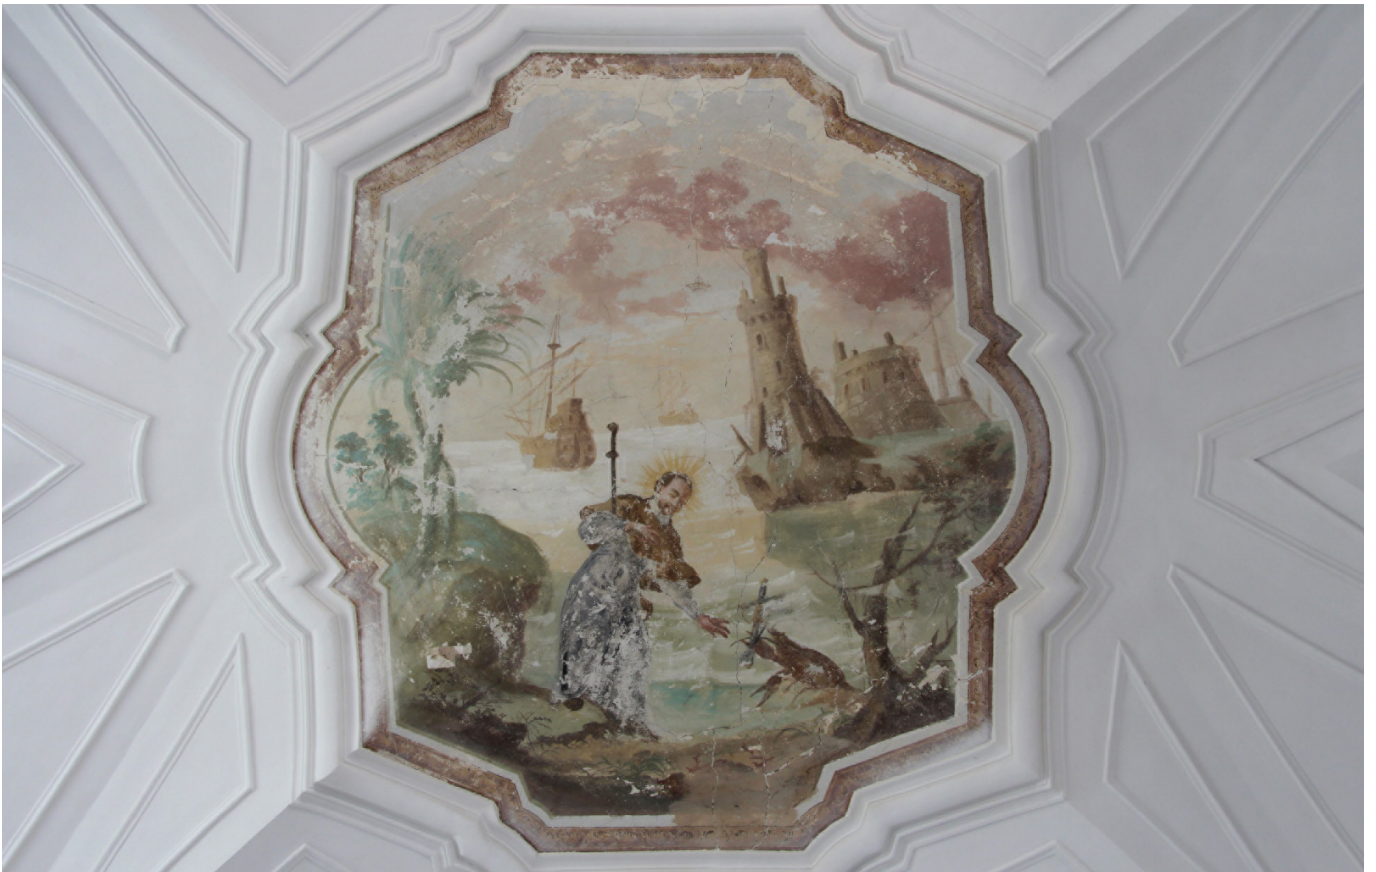
Hlavními poškozeními malby jsou statické praskliny a hloubkové defekty, které místy výrazně narušují vizuální dojem. V okolí těchto prasklin se lokálně nacházejí dutiny. Výrazné je dále poškození barevné vrstvy, která místy zcela chybí, místy se odděluje od podkladu v krakelách. Z obdobného průzkumu malby v lodi je pravděpodobné, že v oblasti nebe byla v modrých partiích malba sytější, časem došlo k odbarvení přítomného modrého pigmentu (smalt). Rám okolo malby byl v minulosti nepravě zlacený, v současnosti jsou tyto části tmavě hnědé.

**Obr. 22:** Stav díla před restarurováním.

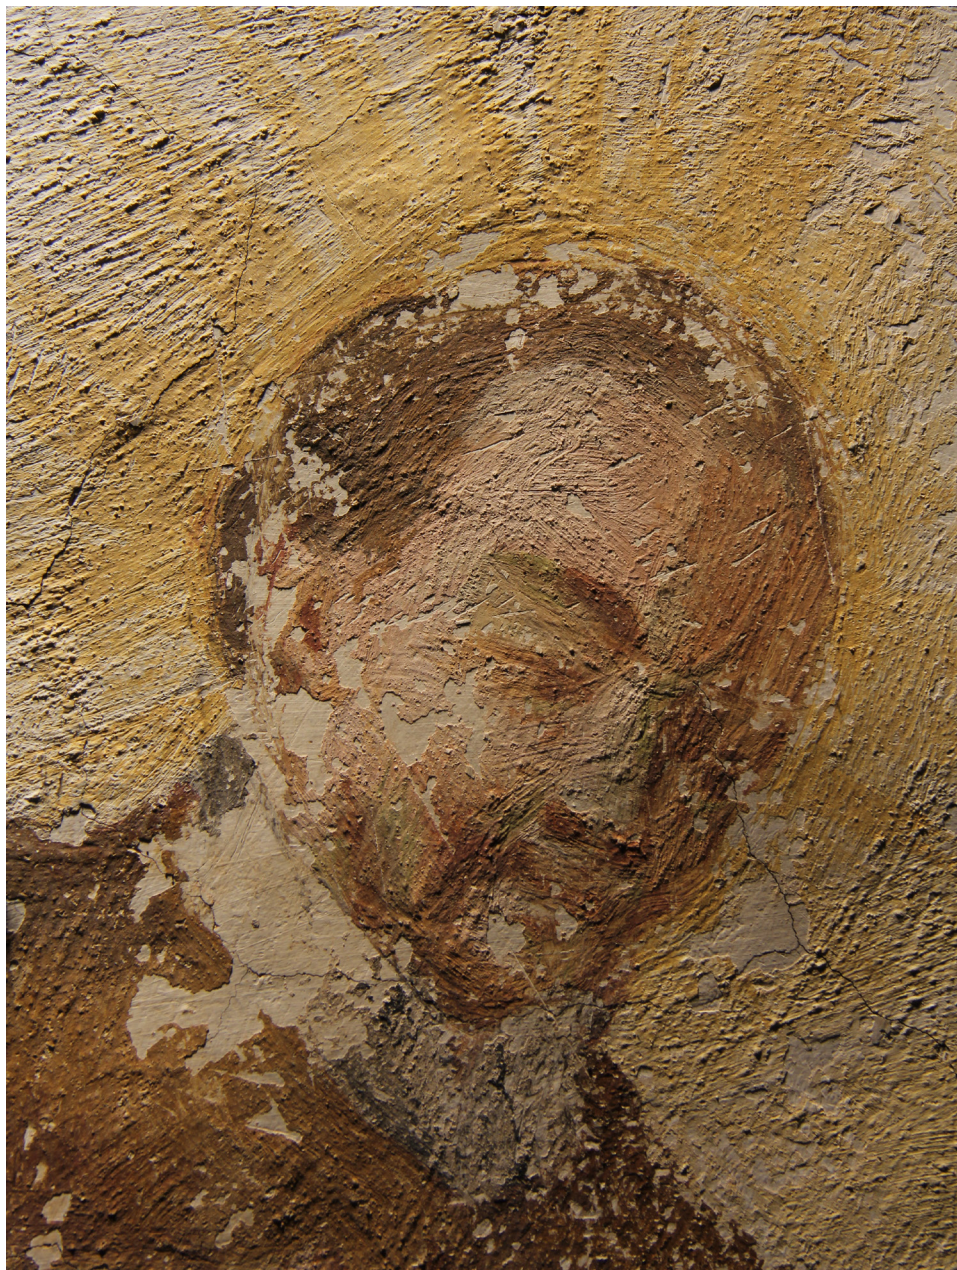
**Obr. 24:** Detail portrétu sv. Františka v razantním bočním nasvícení. Na snímku je zachycena hrubá struktura barevné vrstvy.

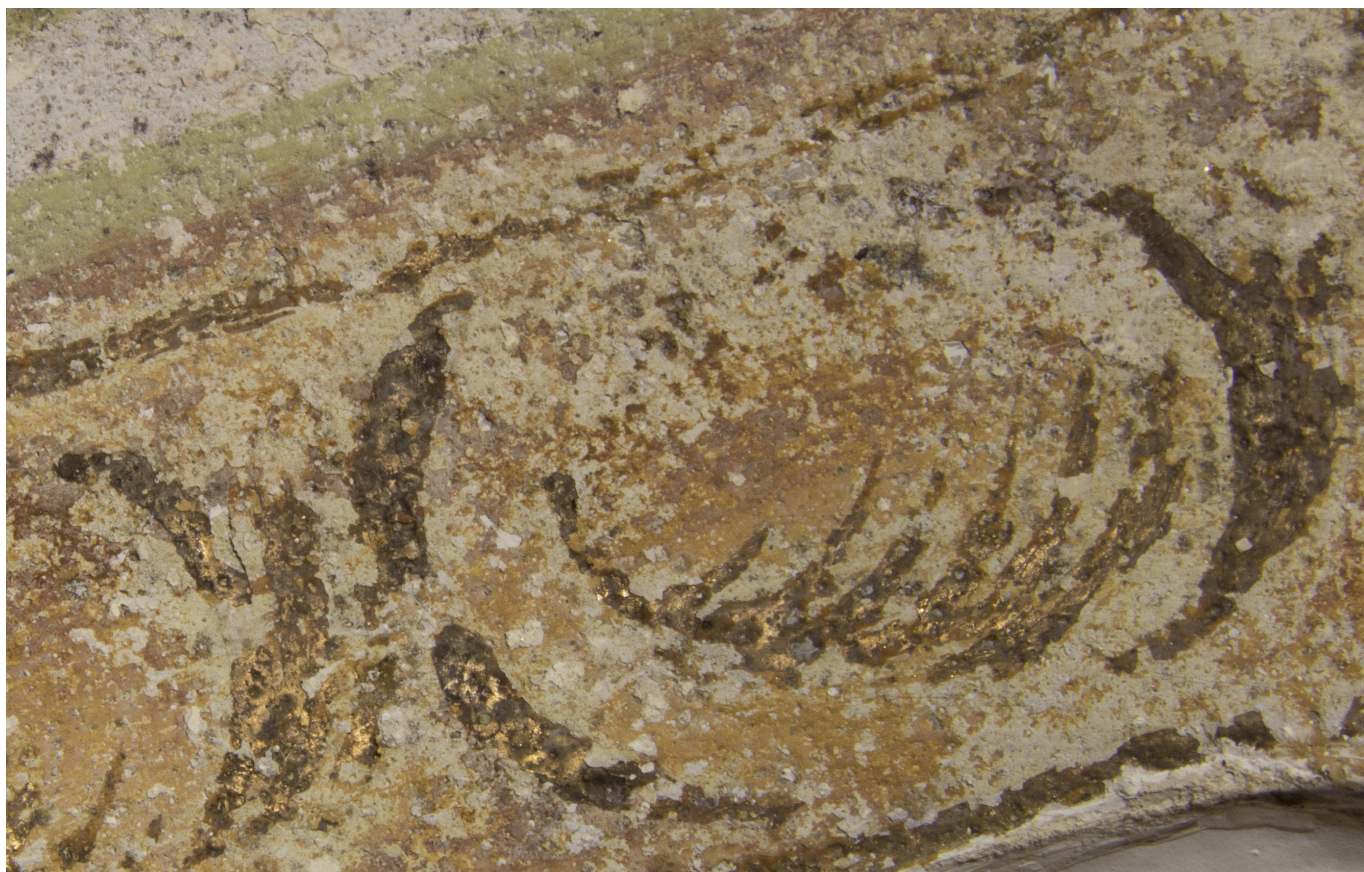
**Obr. 30:** Fragmentsy nezdegradovaného zlacení na iluzivním prelovcí ohraničujícím malbu.

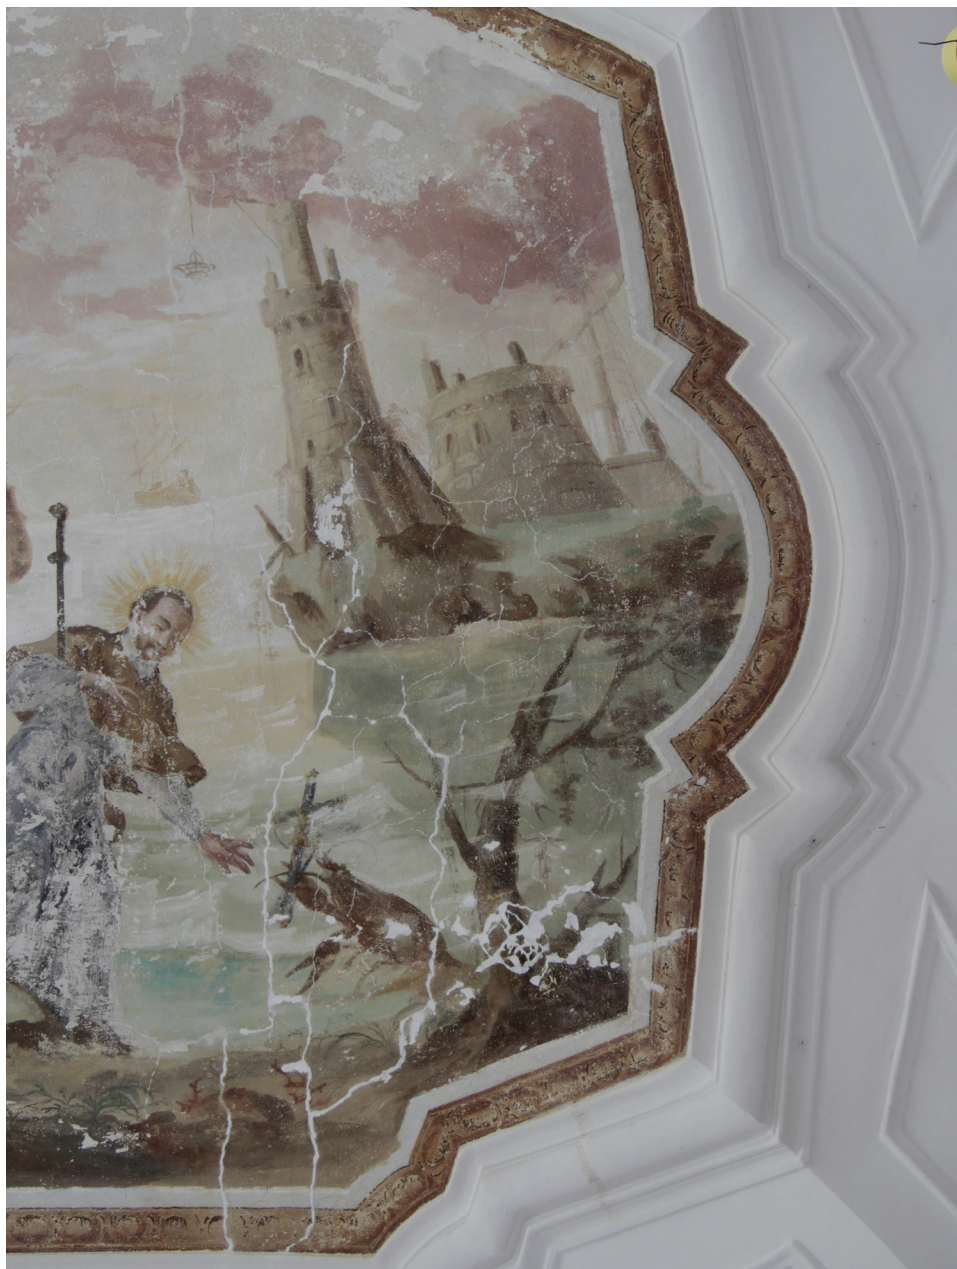
**Obr. 33:** Část malby po tmelení.

Vyplnění prasklin bylo provedeno vápennou maltou, aby byl materiál složením co nejbližší originální omítce. Dle požadavků na zrnitost byly pomocí různých písků vytvořeny celkem tři typy malty. Nejhrubší malta byla nutná jako jádrová pro vyplnění větších defektů. Následně byl na tuto vrstvu nanesen jemnější štuk. Oba tmely byly připraveny z bílého vzdušného vápna a různých typů prosátého písku v poměru 1:3 (vápno:písek). Širší vlasové trhliny byly tmeleny zmíněným jemným štukem. Tenké trhliny

byly vytmeleny směsí injektážního prostředku Ledan TA1 s mramorovou moučkou v poměru 2:1.

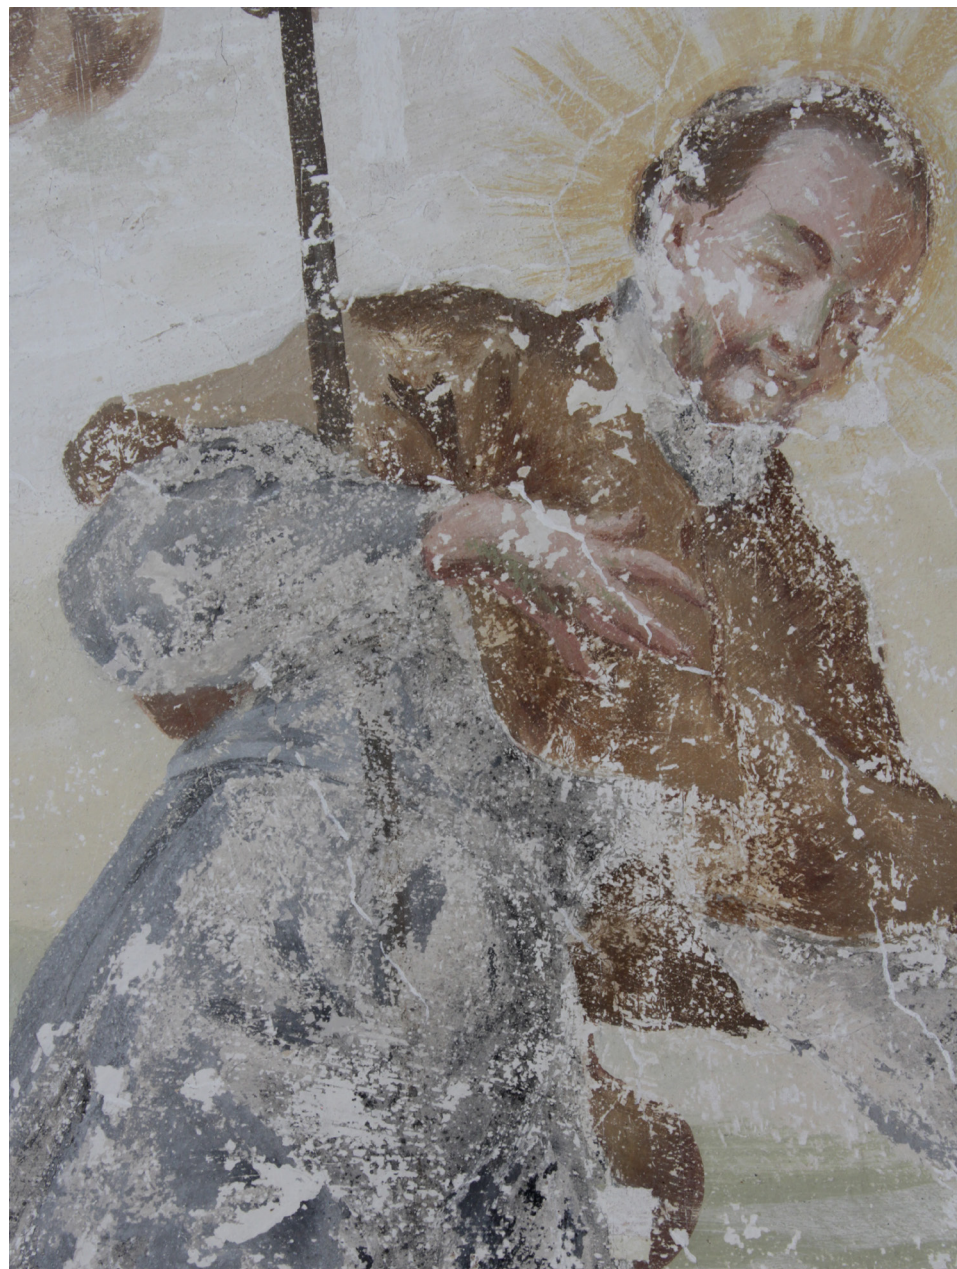
**Obr. 34:** Část malby po tmelení.

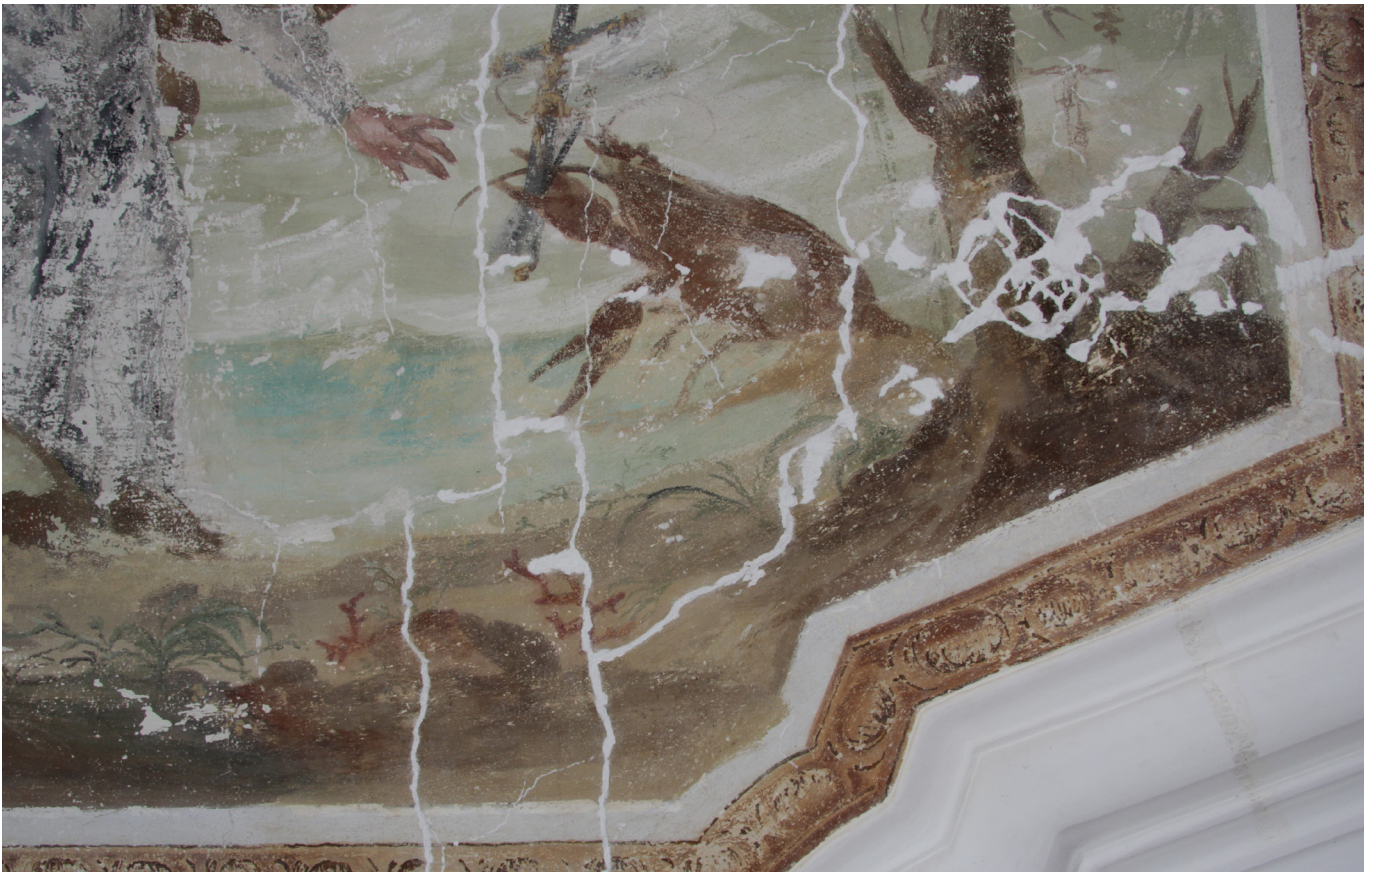
**Obr. 35:** Část malby po tmelení.

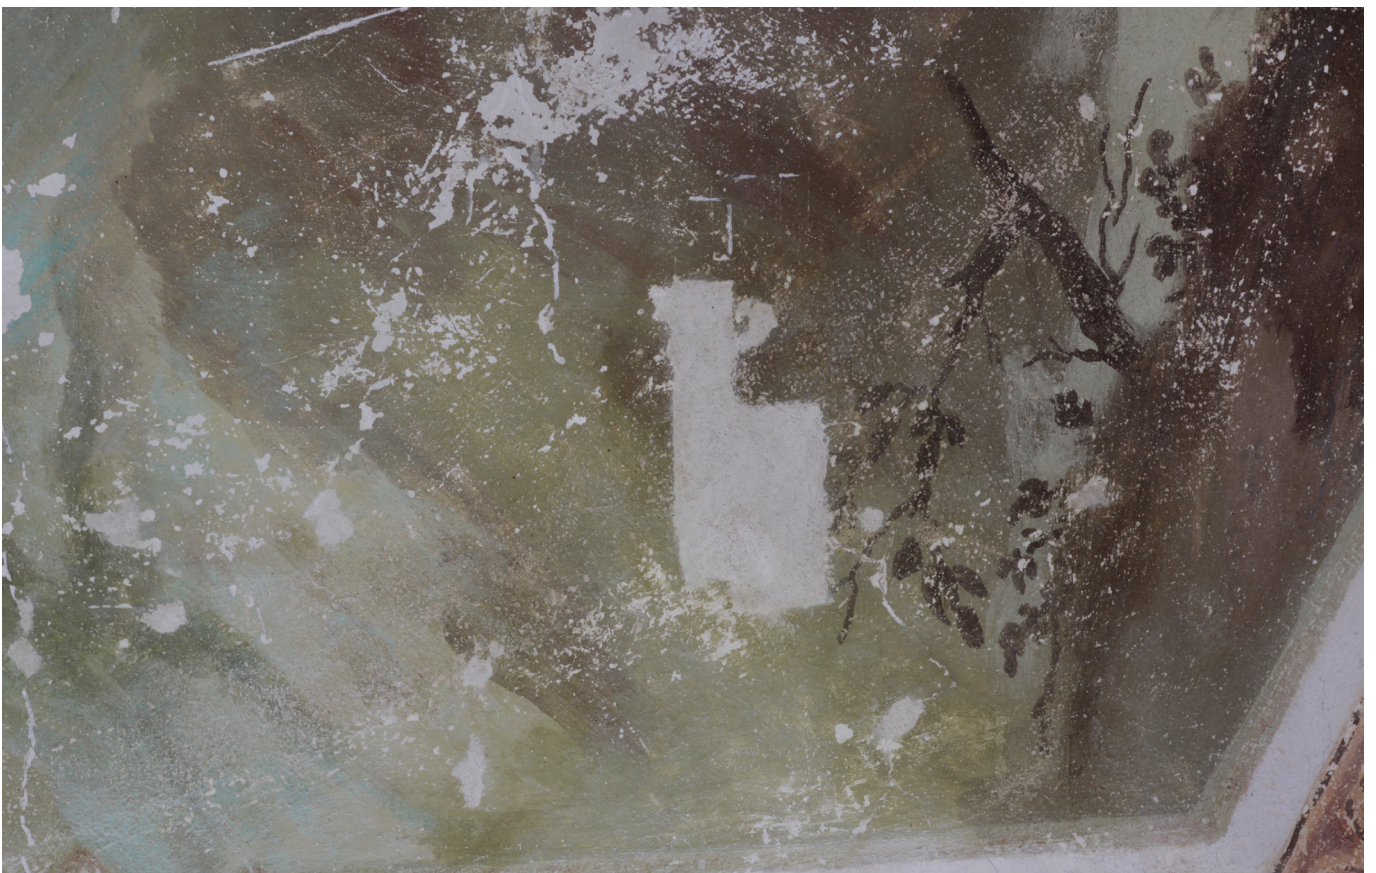
**Obr. 36:** Část malby v místě sondy po tmelení.

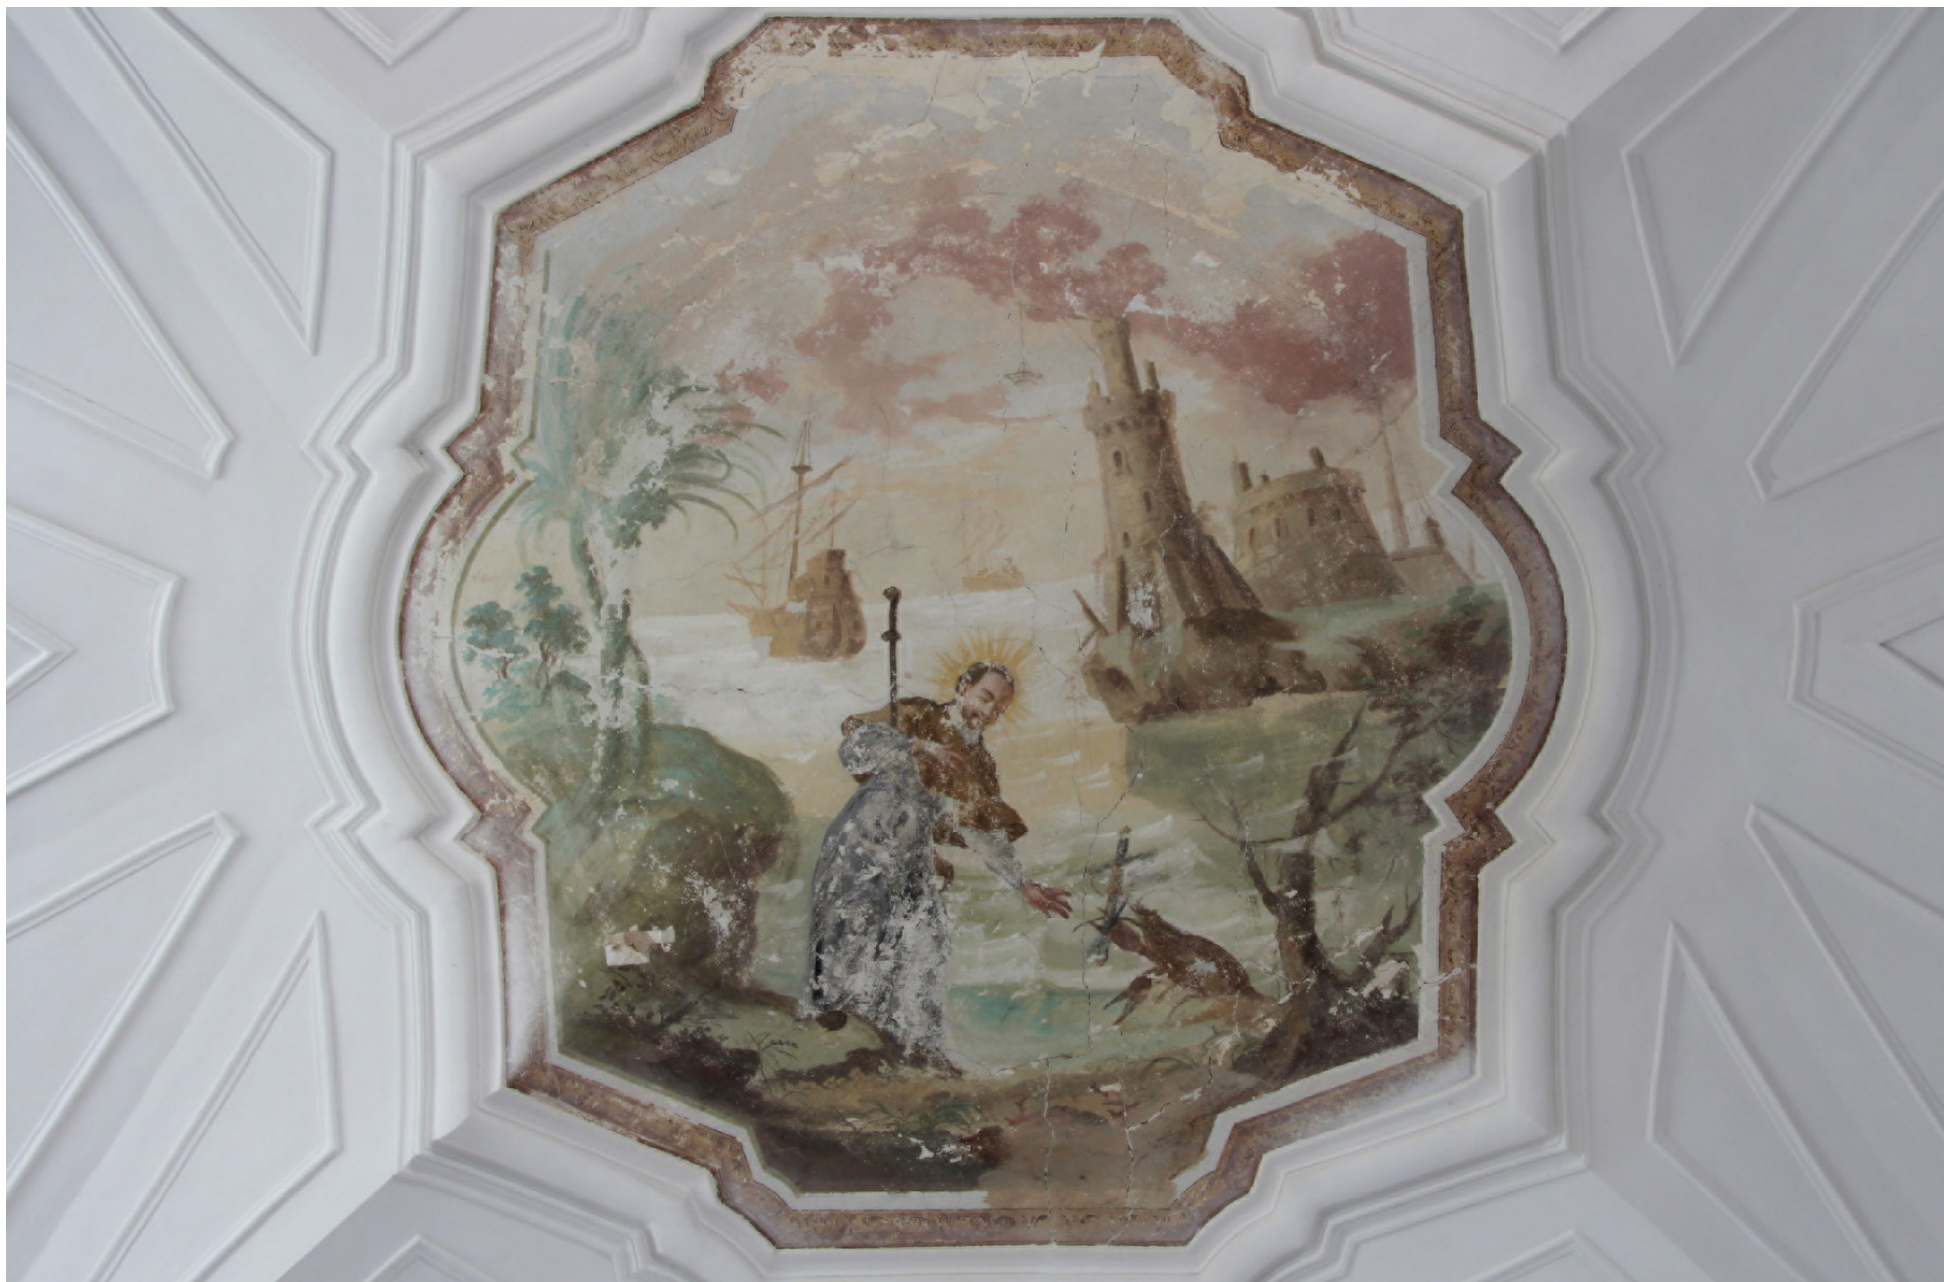
**Obr. 37:** Celkový pohled na malbu před restaurováním.

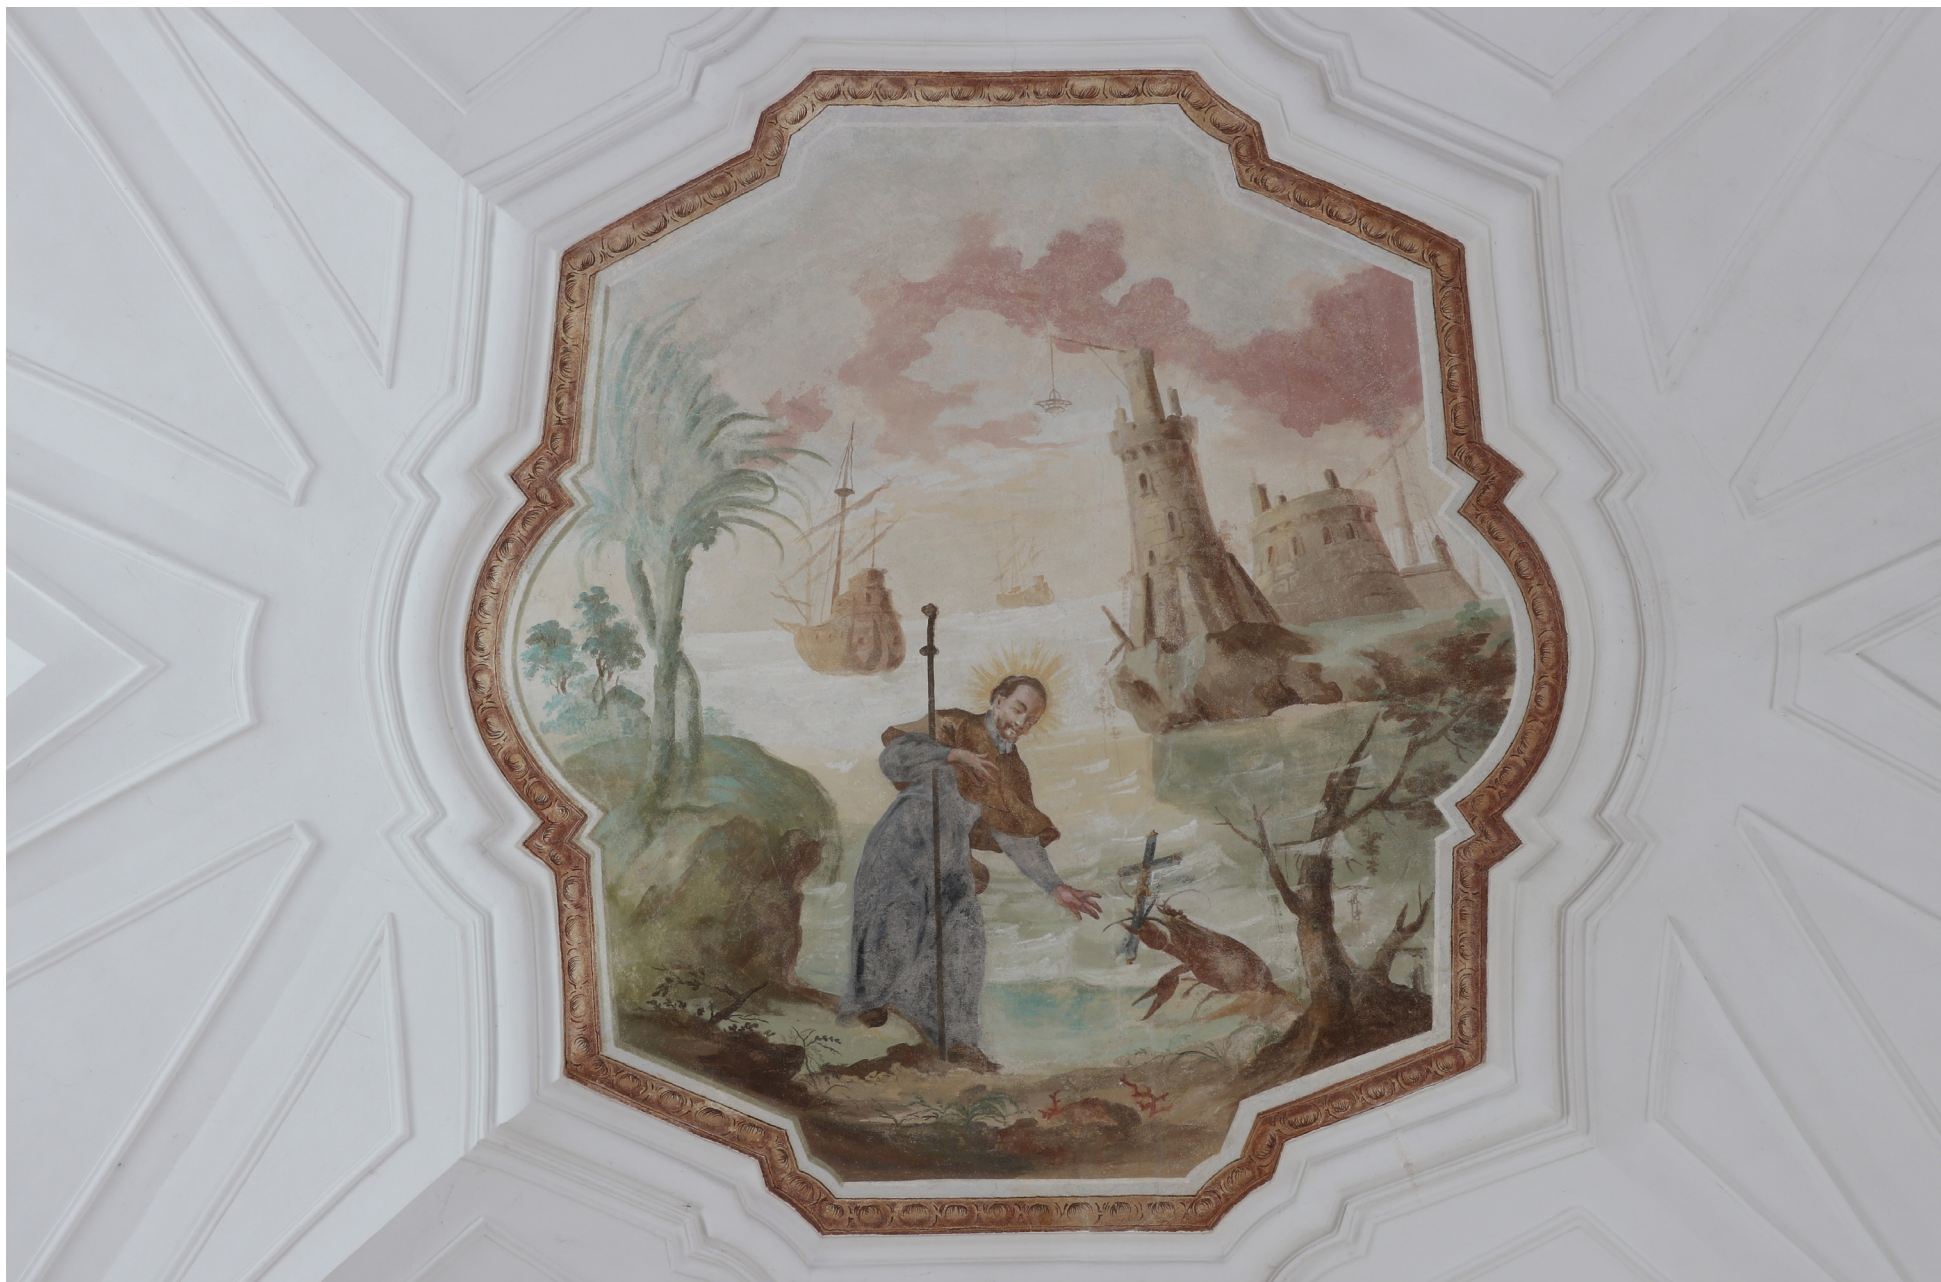
**Obr. 38:** Celkový pohled na malbu po restaurování.

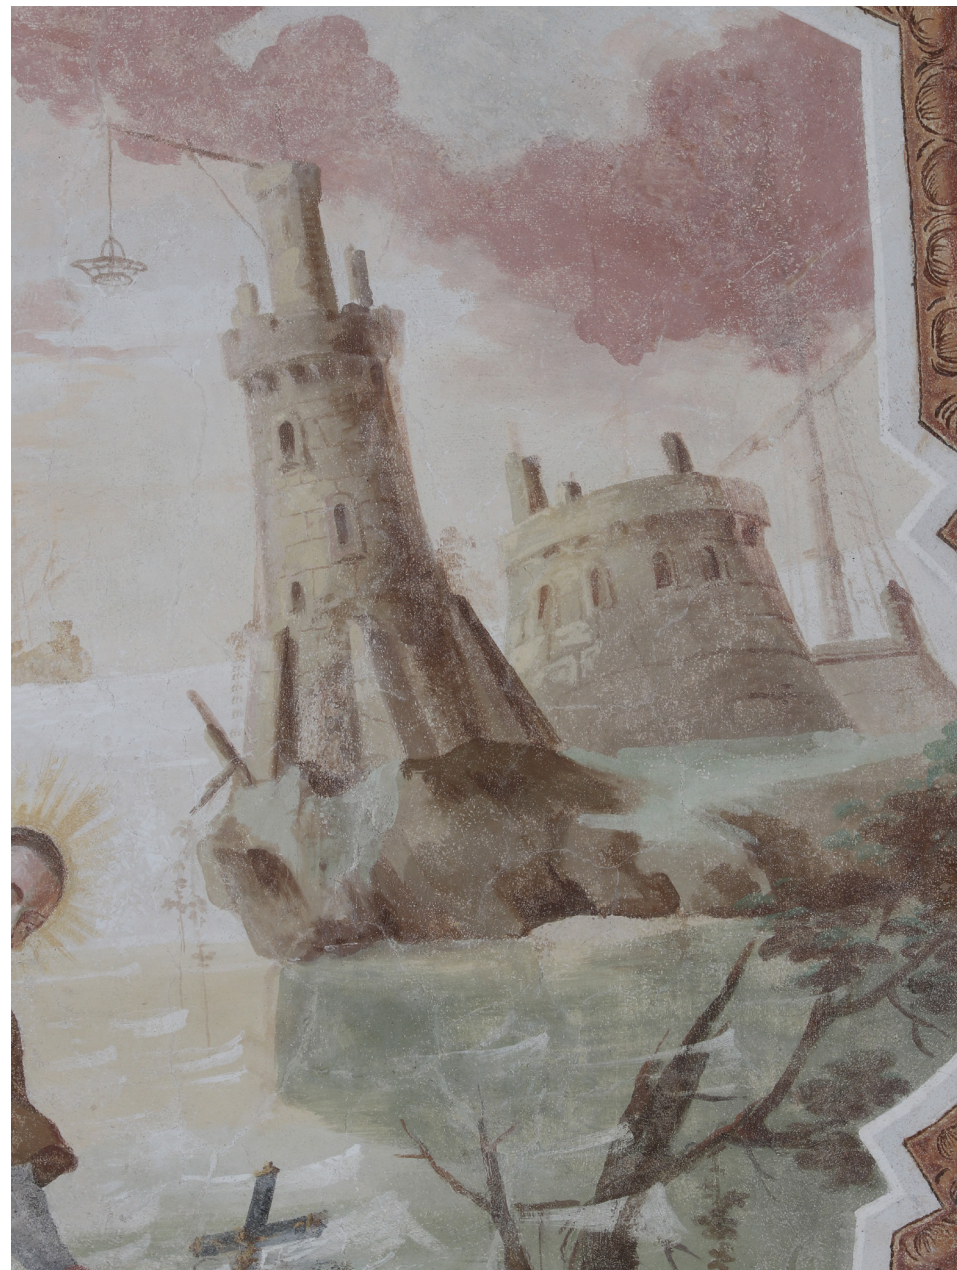
**Obr. 50:** Část malby po restaurování.

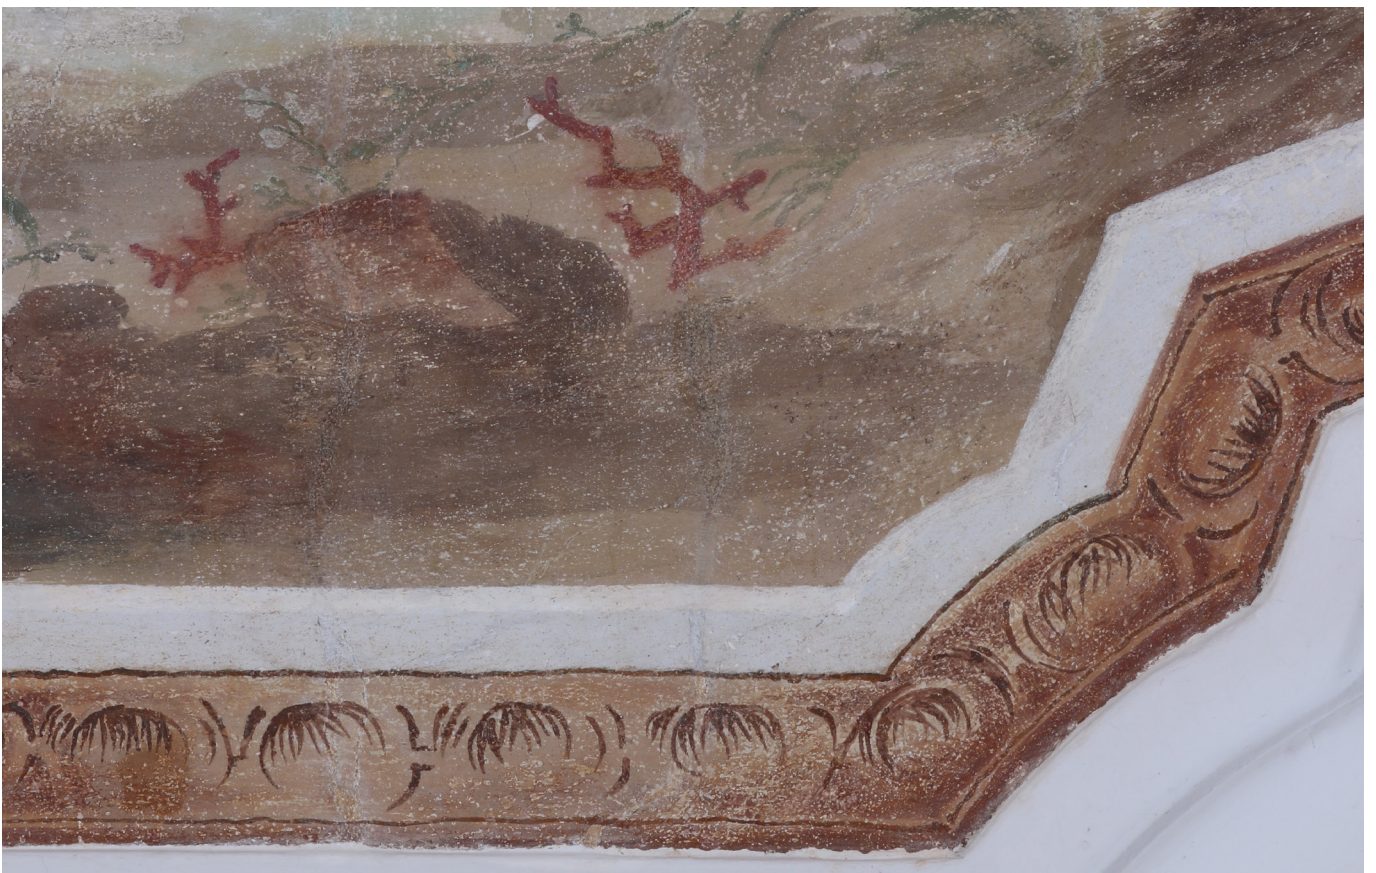
**Obr. 52:** Část malby v pravém dolním rohu po restaurování.

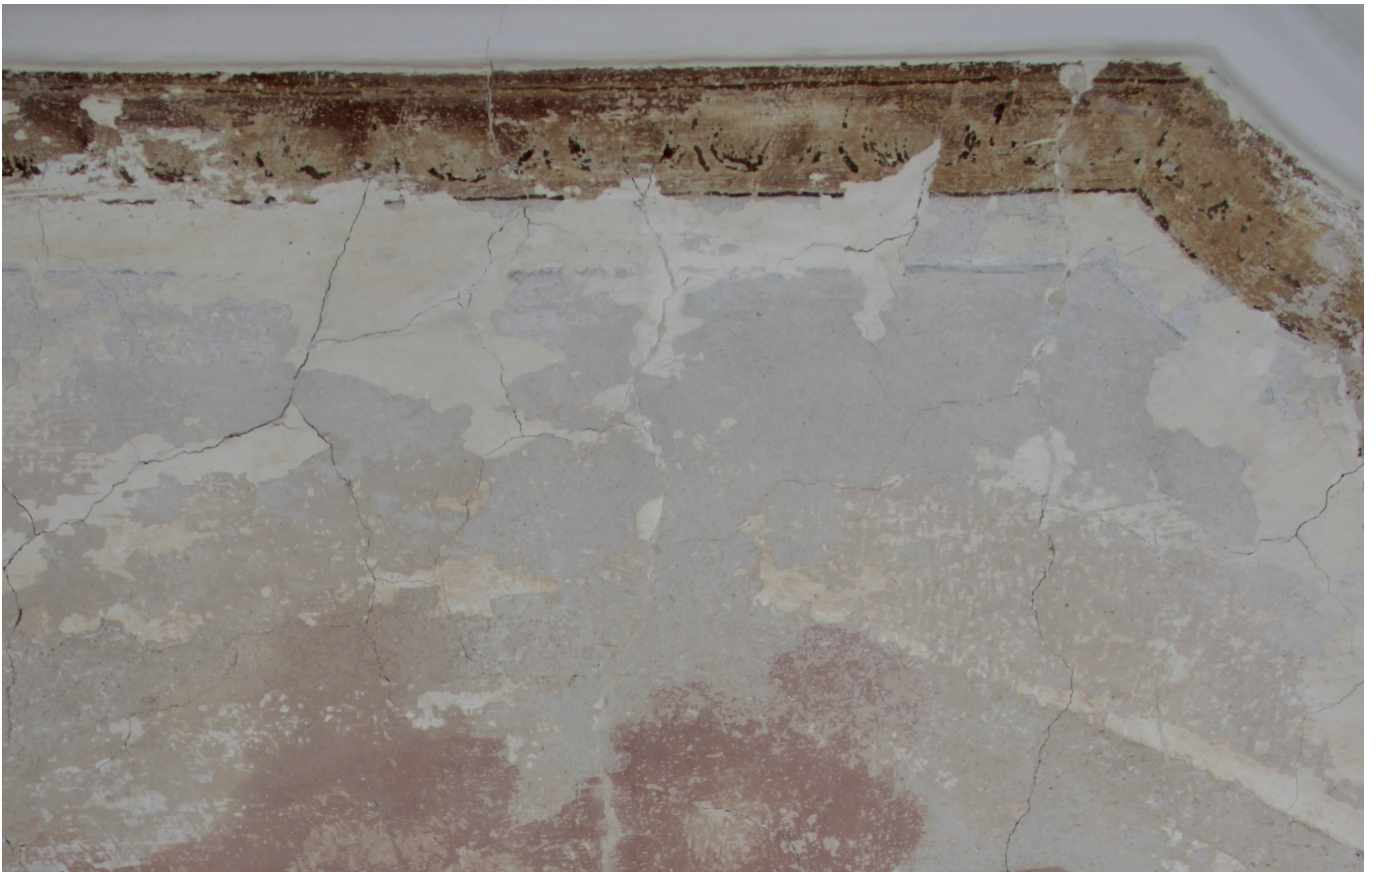
**Obr. 53:** Část malby oblohy a rámu před restaurováním.

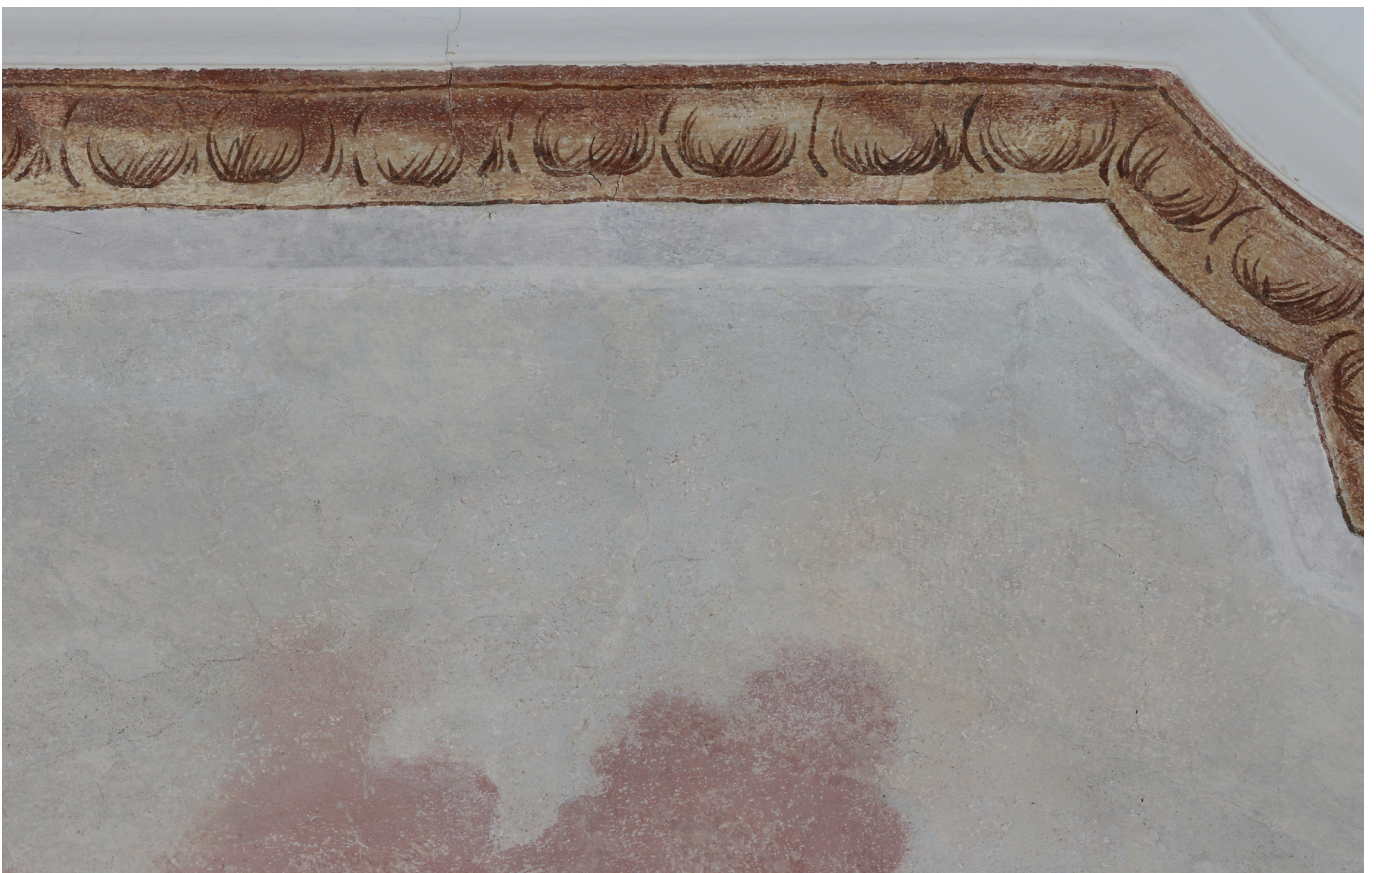
**Obr. 54:** Část malby oblohy a rámu po restaurování.
