**Univerzita Pardubice**

## RESTAURÁTORSKÁ ZPRÁVA

Nástropní malba s motivem sv. Františka Xaverského s krabem,  
kaple sv. Františka Xaverského v Dolním Přímě

říjen 2016 - květen 2017

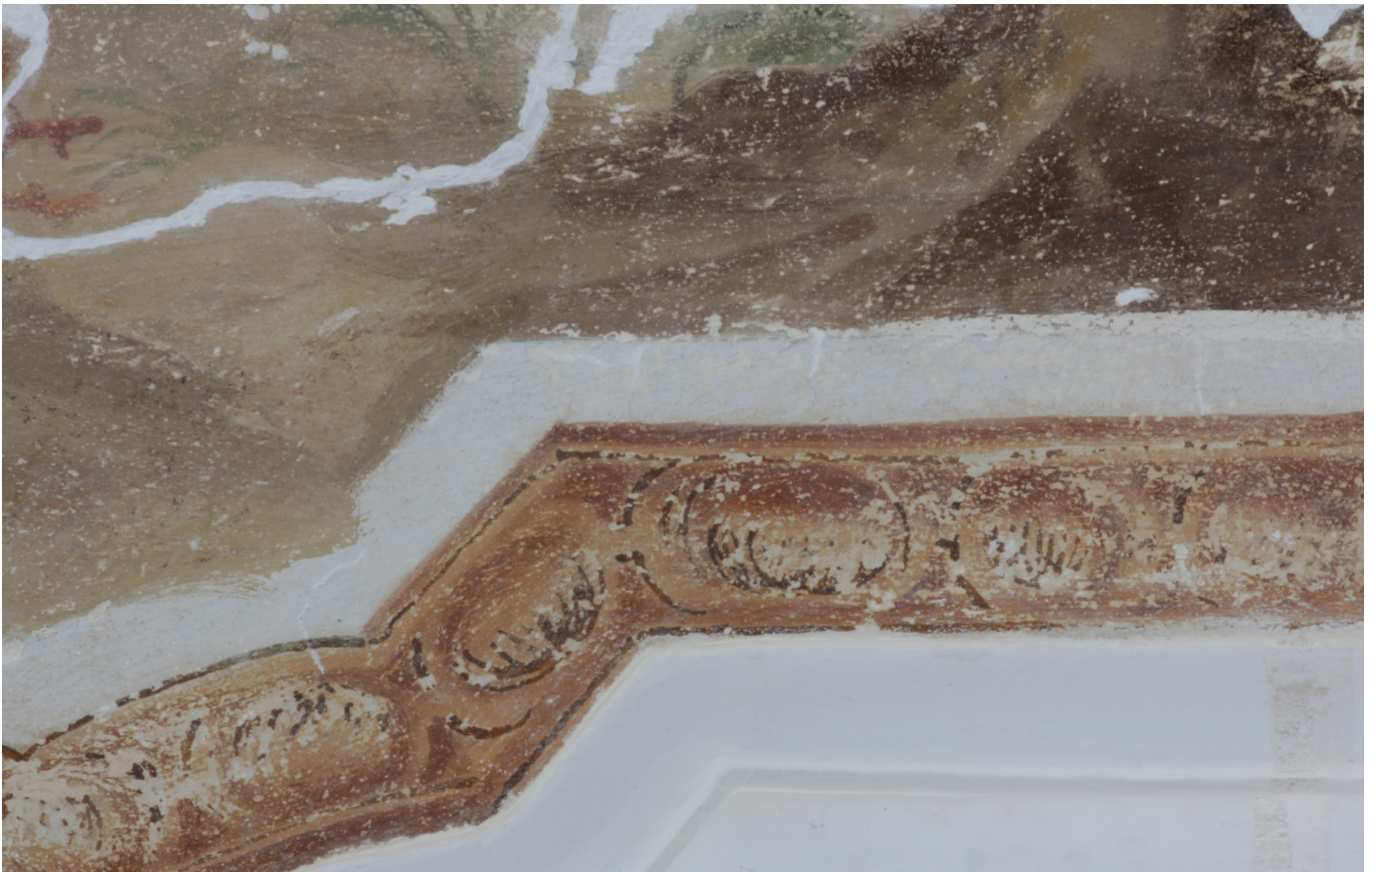
**Obr. 55:** Část malby před restaurováním.

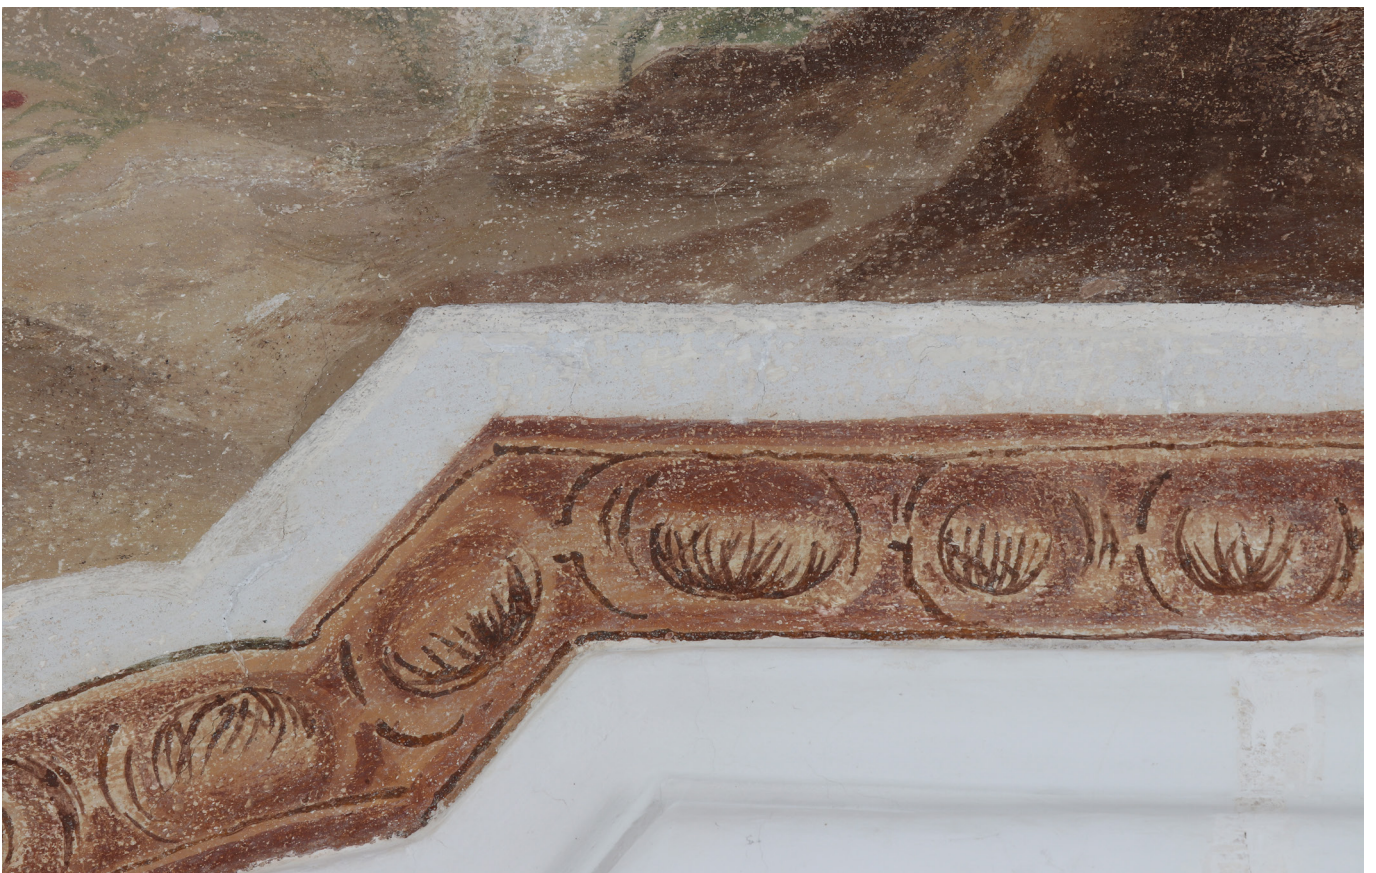
**Obr. 56:** Část malby po restaurování.

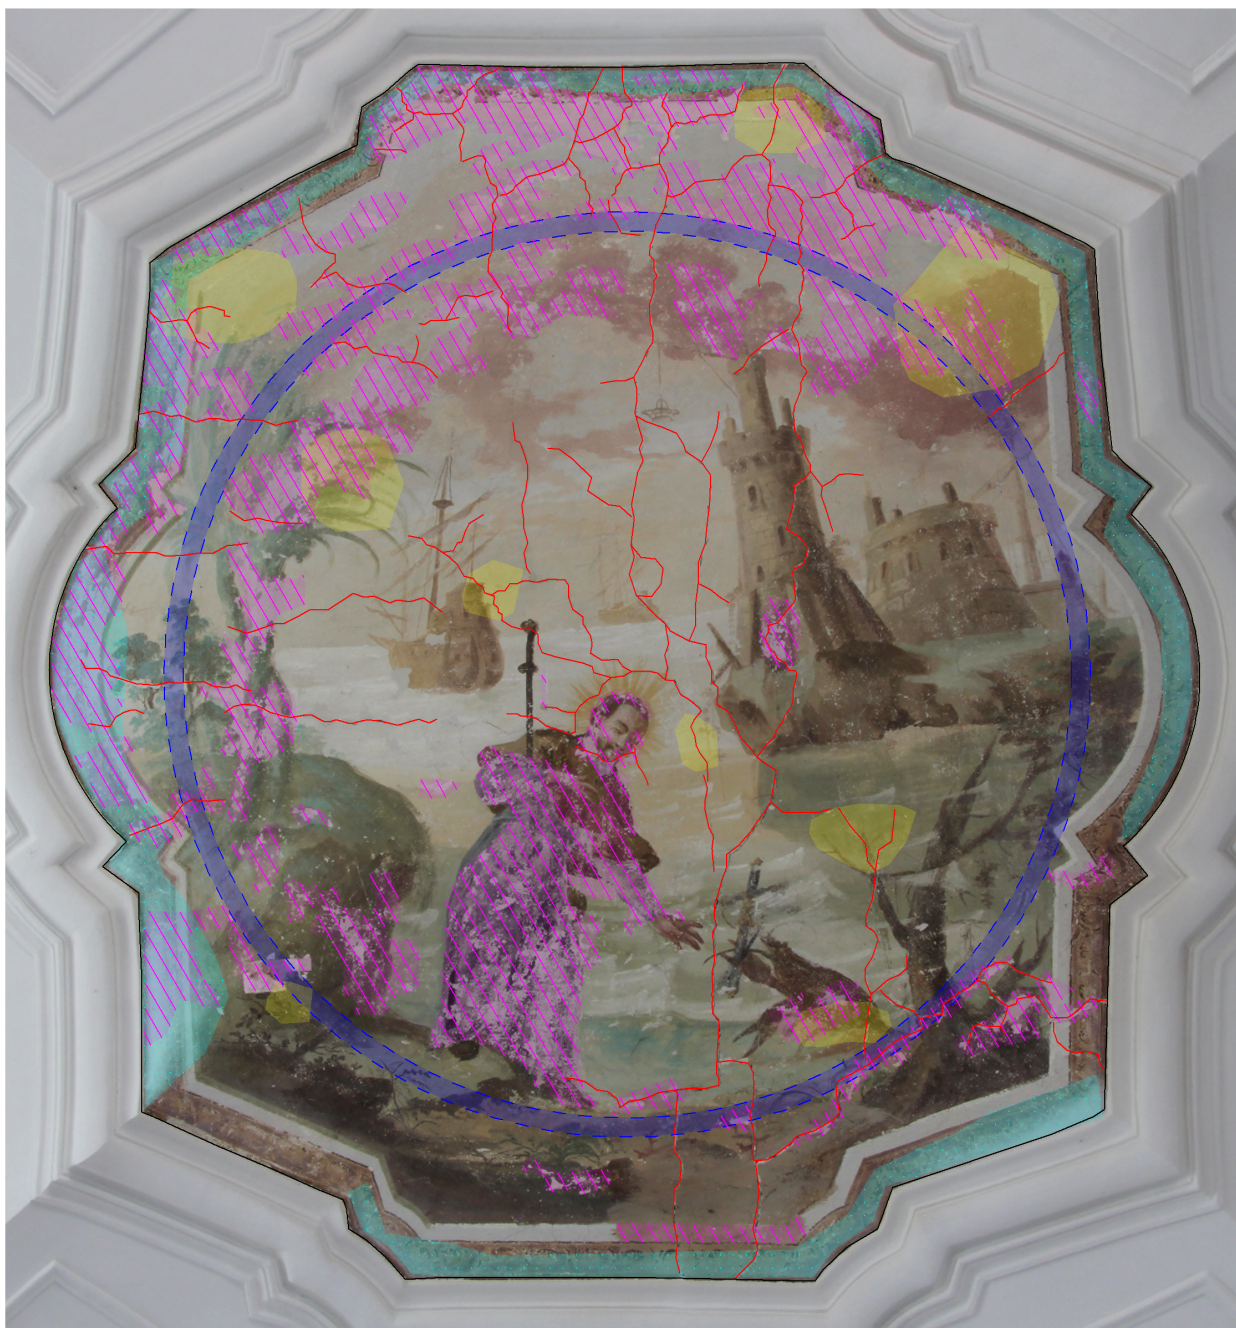
### 9.1 Grafický zákřes poškození

Hlavními poškozeními malby jsou statické praskliny a hloubkové defekty, které místy výrazně narušují vizuální dojem. V okolí těchto prasklin se lokálně nacházejí dutiny. Výrazné je dále poškození barevné vrstvy, která místy zcela chybí, místy se odděluje od podkladu v krakelách. Z obdobného průzkumu malby v lodi je pravděpodobné, že v oblasti nebe byla v modrých partiích malba sytější, časem došlo k odbarvení přítomného modrého pigmentu (smalt). Rám okolo malby byl v minulosti nepravě zlacený, v současnosti jsou tyto části tmavě hnědé.

celek	5.789 m <sup>2</sup>	100.00%

praskliny	21.370 m	-

tmel předcházející originálu	0.285 m <sup>2</sup>	4.92%

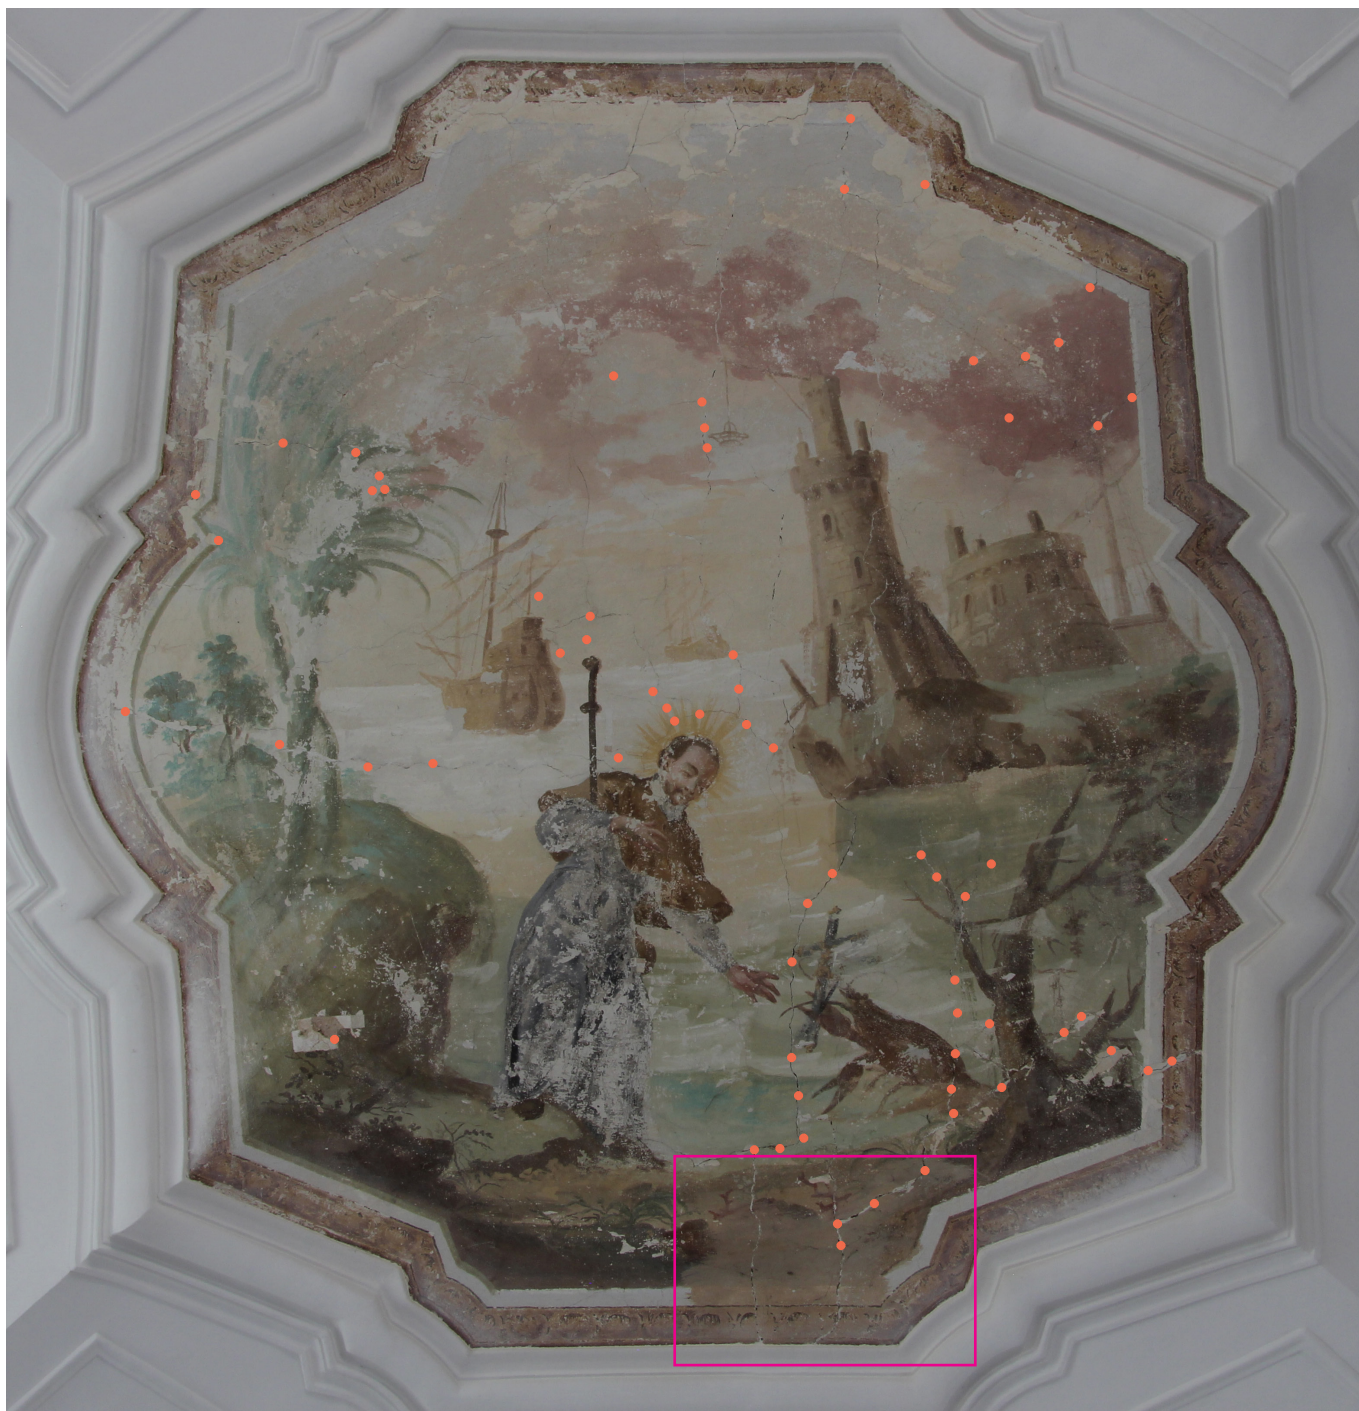
## 9.2 Grafický zákřes restaurátorského zásahu

místo čištění druhotného nátěru

Barevná vrstva byla zafixována celoplošně i lokálně. K celoplošné fixáži byl použit 0,5% roztok fixačního přípravku Medium für Konsolidierung. Tento prostředek byl aplikován rovnoměrným postřikem.

Vyplnění prasklin bylo provedeno vápennou maltou, aby byl materiál složením co nejbližší originální omítce. Dle požadavků na zrnitost byly pomocí různých písků vytvořeny celkem tři typy malty. Nejhrubší malta byla nutná jako jádrová pro vyplnění větších defektů. Následně byl na tuto vrstvu nanesen jemnější štuk. Oba tmely byly připraveny z bílého vzdušného vápna a různých typů prosátého písku v poměru 1:3 (vápno:písek). Širší vlasové trhliny byly tmeleny zmíněným jemným štukem. Tenké trhliny

byly vytmeleny směsí injektážního prostředku Ledan TA1 s mramorovou moučkou v poměru 2:1.

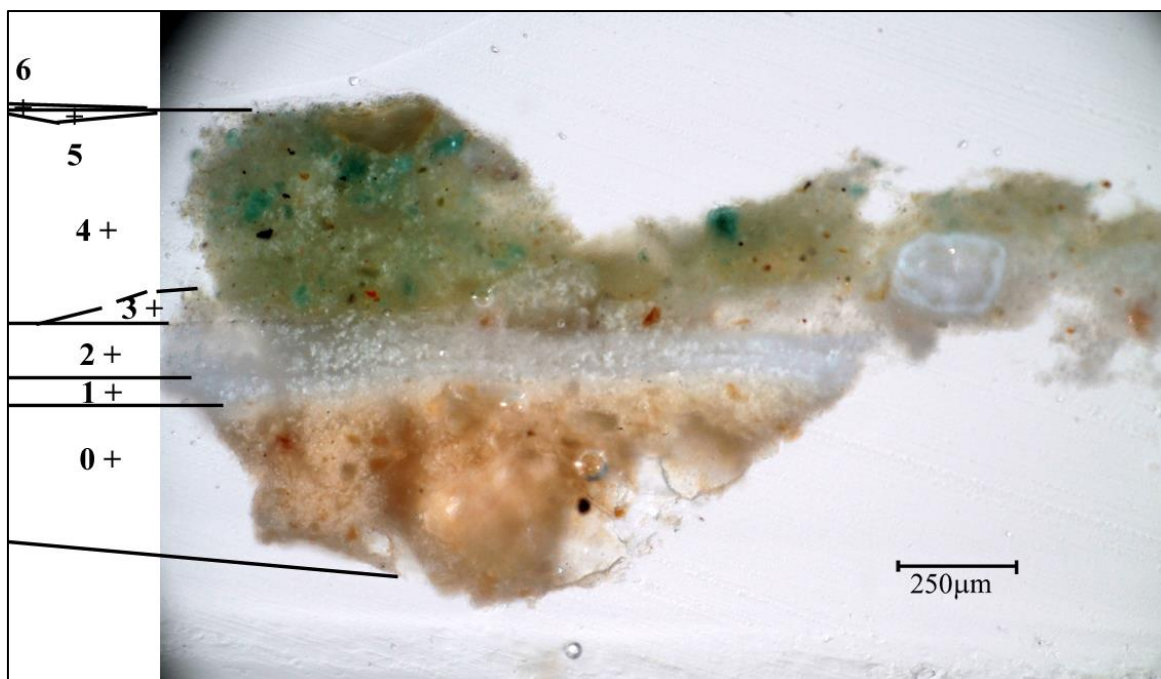
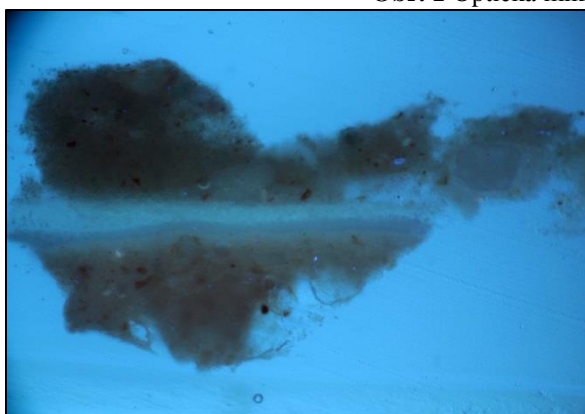
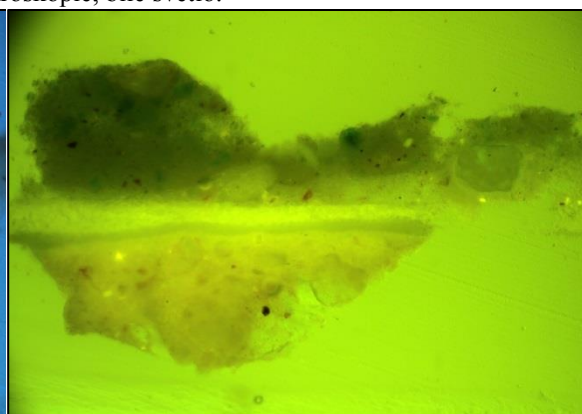
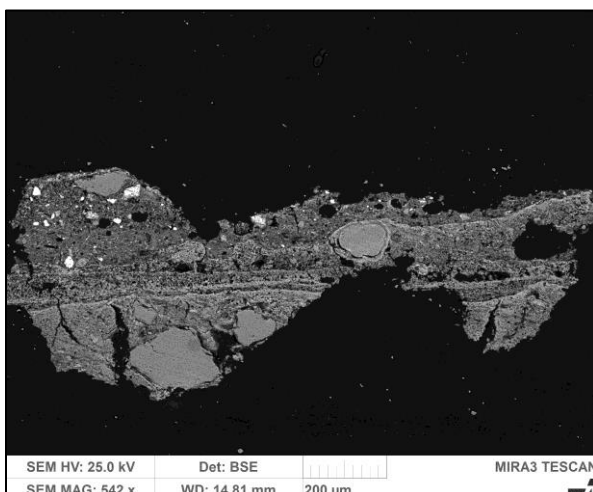
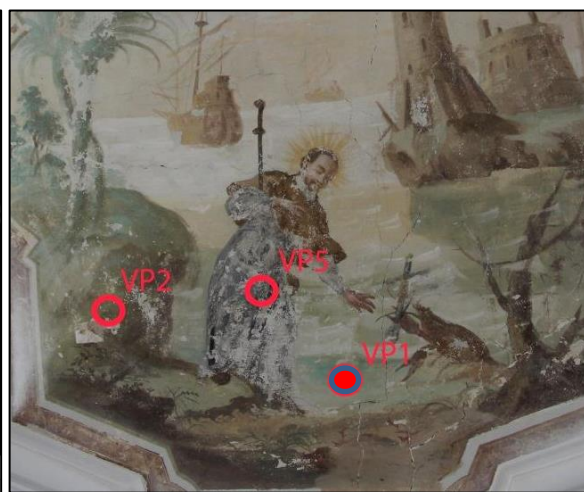
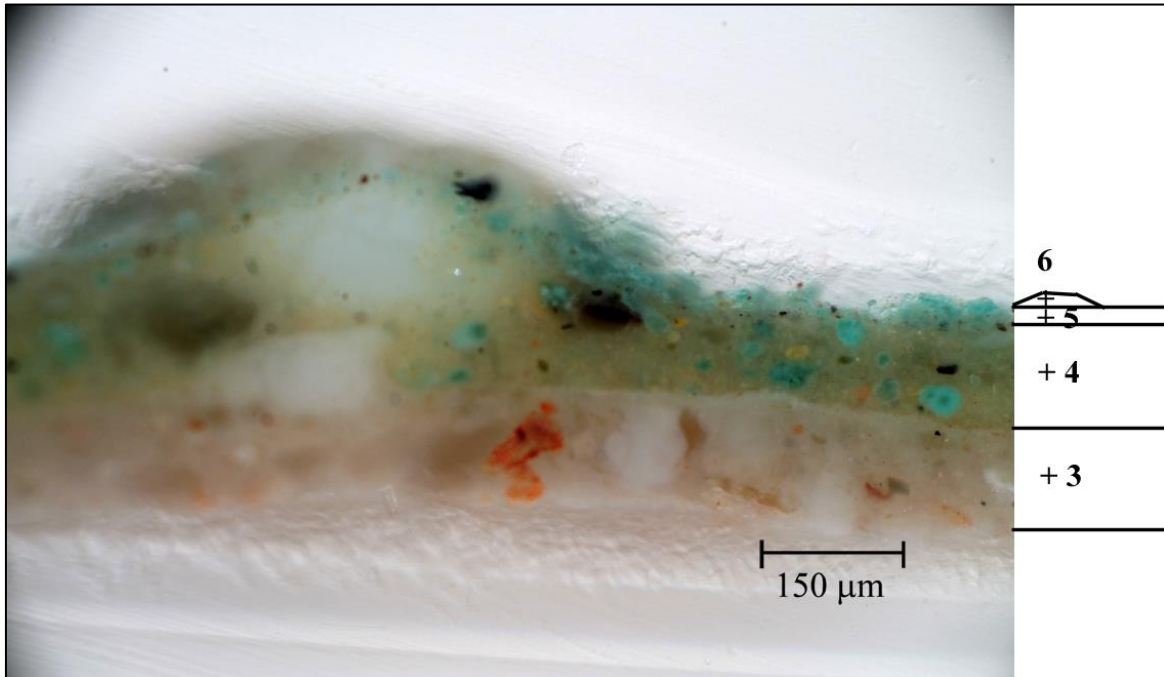
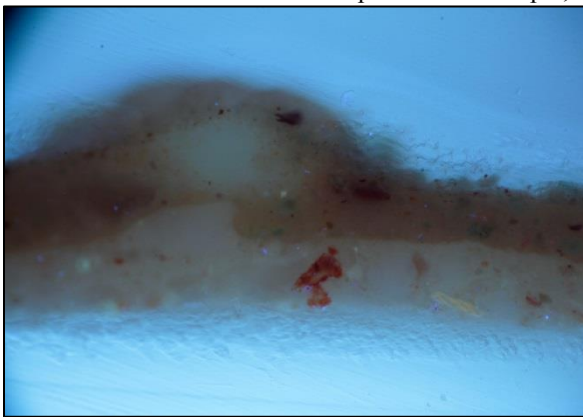
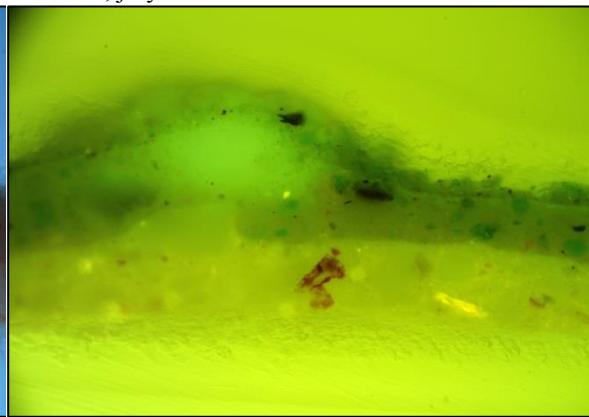
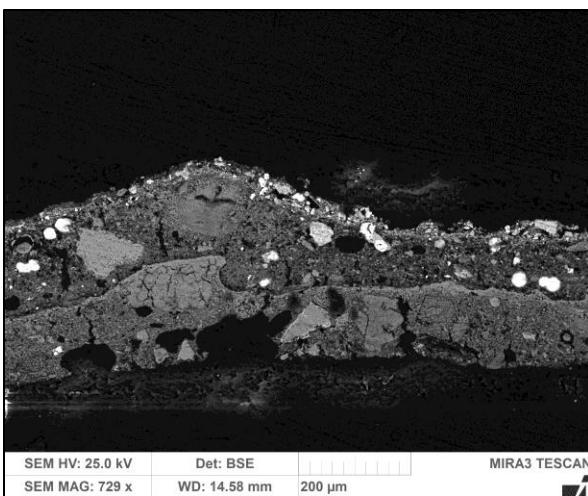
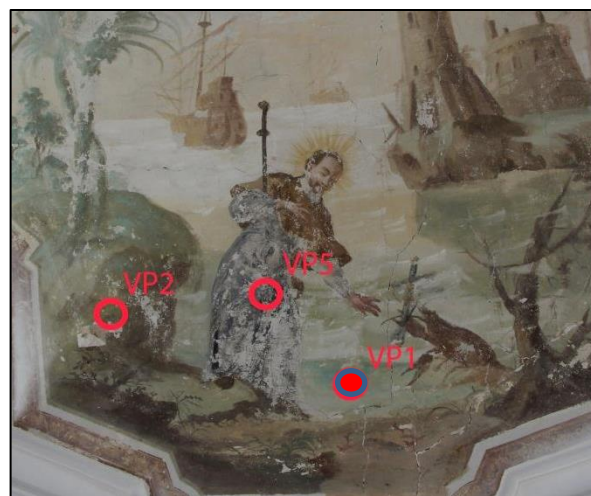
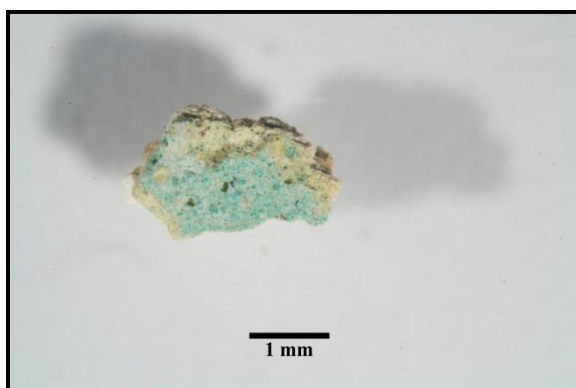
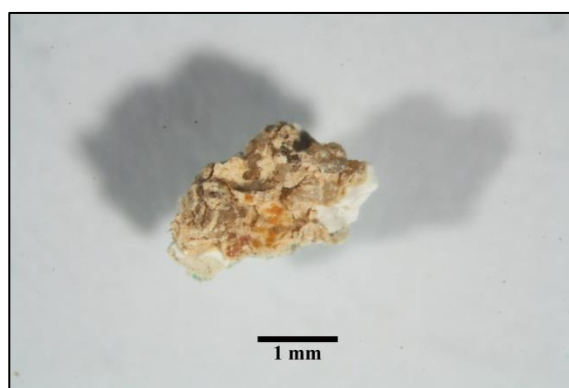
Vzorek 8002 / VP1, presbytář, malba na stropě, zelená malba krajiny

2.	<b>bílá/našedlá</b> , nečistoty, srovnatelná s vrstvou 3 vzorku 8003	<u>Ca</u> : uhličitan vápenatý
1.	<b>bílá</b> , podobná vrstvě 2 vzorku 8003	<u>Ca</u> : uhličitan vápenatý

0.	povrchová část vrstvy s kamenivem, předpokládané <b>omítky</b> , případně hrubozrnného nátěru, světle béžový odstín	<b>matrix</b> <u>Ca</u> (Si, Al, Mg, Fe, K): uhličitan vápenatý – obsahuje bílé vzdušné vápno, drobná zrna většinou o složení <u>Si</u> , <u>Al</u> , Ca (Mg, Fe, K), která mívají lem obohacený o <u>Ca</u> , blíže nespecifikována <b>plnivo</b> : převážně křemenná zrna <u>Si</u>

V omítce byla zaznamenána zejména křemenná zrna. Pojivo obsahuje bílé vzdušné vápno. Lze předpokládat mírně hydraulický charakter malty. Povrch omítky je pokryt tenkou vrstvou uhličitanu vápenatého, tzv. vápennou kůží. Lze předpokládat, že byla omítka před nanesením dalších vrstev na povrchu zkarbonatovaná.

Na povrchu omítky (0) se vyskytují dvě bílé/našedlé vrstvy 1,2 s uhličitanem vápenatým, vrstva 2 na sobě nese místy nečistoty. Následuje silnější narůžovělá vrstva 3, silnější žluto-zelená vrstva 4 a tenčí zelená vrstva 5. Ve žlutozelené vrstvě 4 se vyskytuje umělý malachit, přítomnost jiného měďnatého pigmentu nelze vyloučit. Vrstva 5 je probarvená zeleným blíže nespecifikovaným měďnatým pigmentem a zemí zelenou. Některé zelené částice vyskytující se ve vrstvách 4 a 5 obsahují kromě mědi malé množství chloru. Původ pigmentů na bázi sloučenin mědi nelze blíže určit, zároveň nelze zcela vyloučit jejich původní modrou barevnost. Barevné vrstvy obsahují další pigmenty specifikované v přehledové tabulce vrstev výše. Na povrchu vzorku se ojediněle vyskytují fragmenty světlé vrstvy 6 nebo depozity.

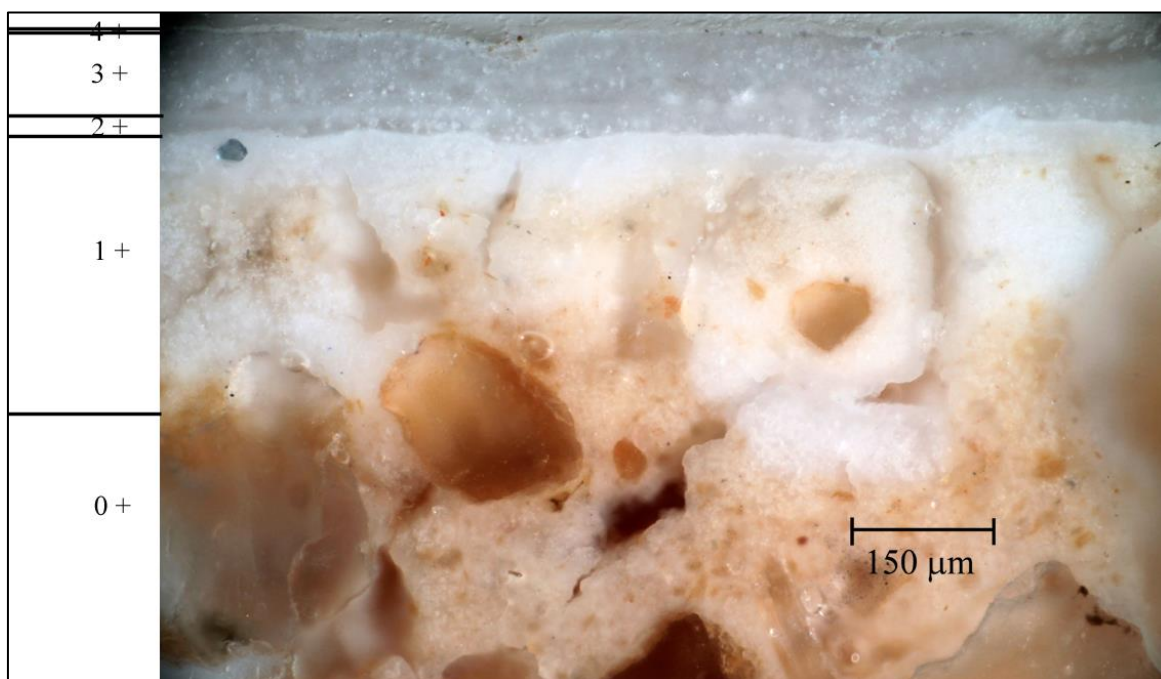
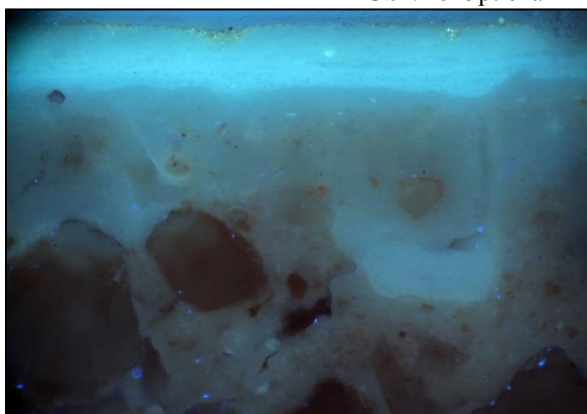
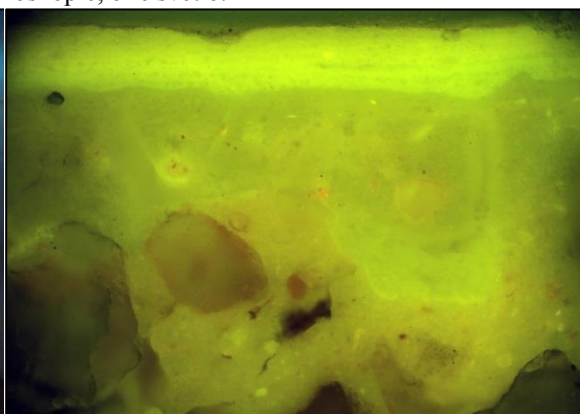
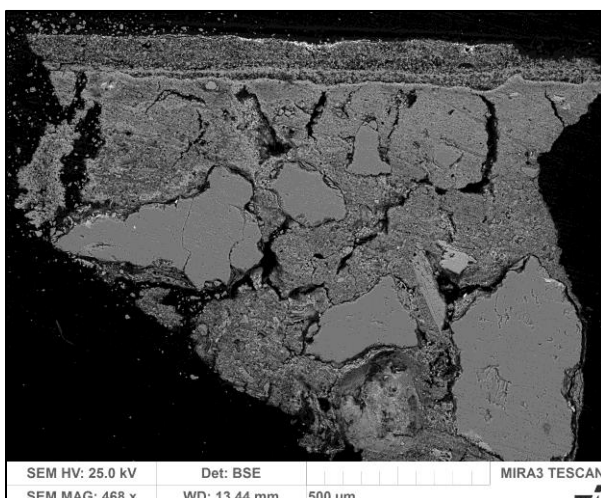
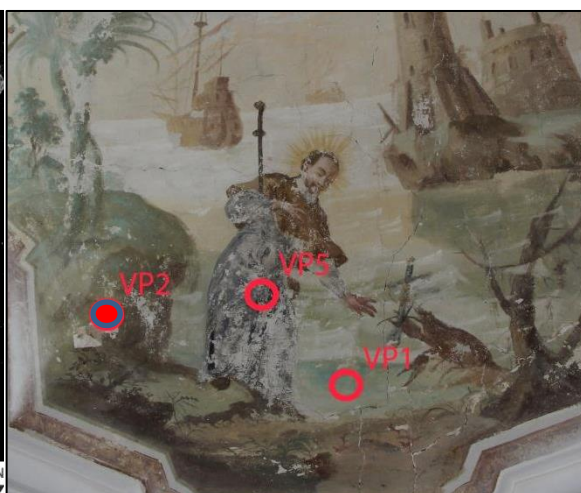
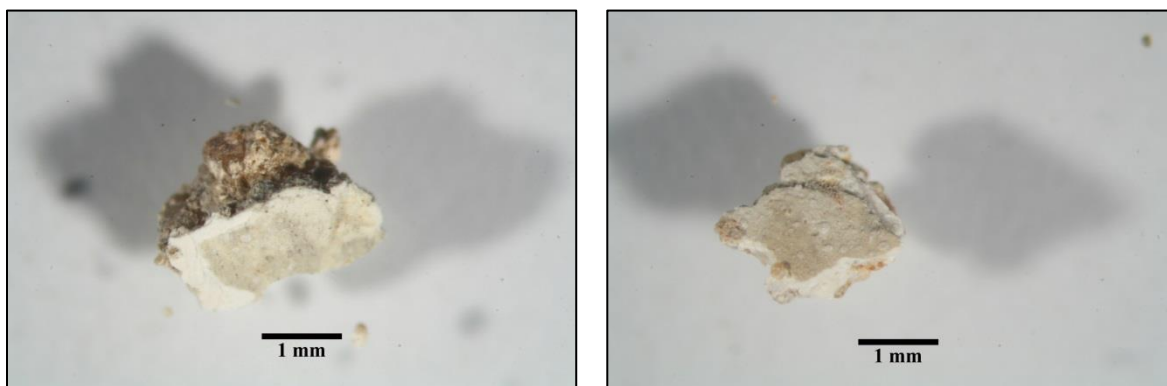
**Tab. 3:** Výsledky mikroskopického průzkumu, vzorek VP2 - 8003.

Číslo vrstvy	Popis vrstvy, optická a elektronová (SEM, BSE) mikroskopie
4.	fragmenty <b>světlé</b> vrstvy, UV fluorescence charakteristická pro zinkovou bělobu
3.	silnější <b>bílá/našedlá</b> vrstva, nečistoty, srovnatelná s vrstvou 2 vzorku 8002
2.	tenčí <b>bílá/našedlá</b> vrstva, srovnatelná s vrstvou 1 vzorku 8002
1?.	<b>bílá</b> vrstva, pravděpodobně vápenná vrstva nebo je vrstva součástí povrchu omítky
0.	povrchová část vrstvy s kamenivem, předpokládané <b>omítky</b> případně hrubozrnného nátěru, světle béžový odstín

Vzorek obsahuje světle béžovou vrstvu s kamenivem (0), předpokládaný povrch omítky a barevné povrchové úpravy, vrstvy 1 až 4.

Na omítce se nalézá silnější bílá vápenná vrstva 1, nelze zcela vyloučit, že je součástí omítky. Následují dvě našedlé povrchové úpravy (2, 3) a nesouvislá béžová velmi tenká vrstva 4. Vzhledem k přítomnosti zinkové běloby lze předpokládat, že vrstva 4 nevznikla dříve než kolem roku 1834.

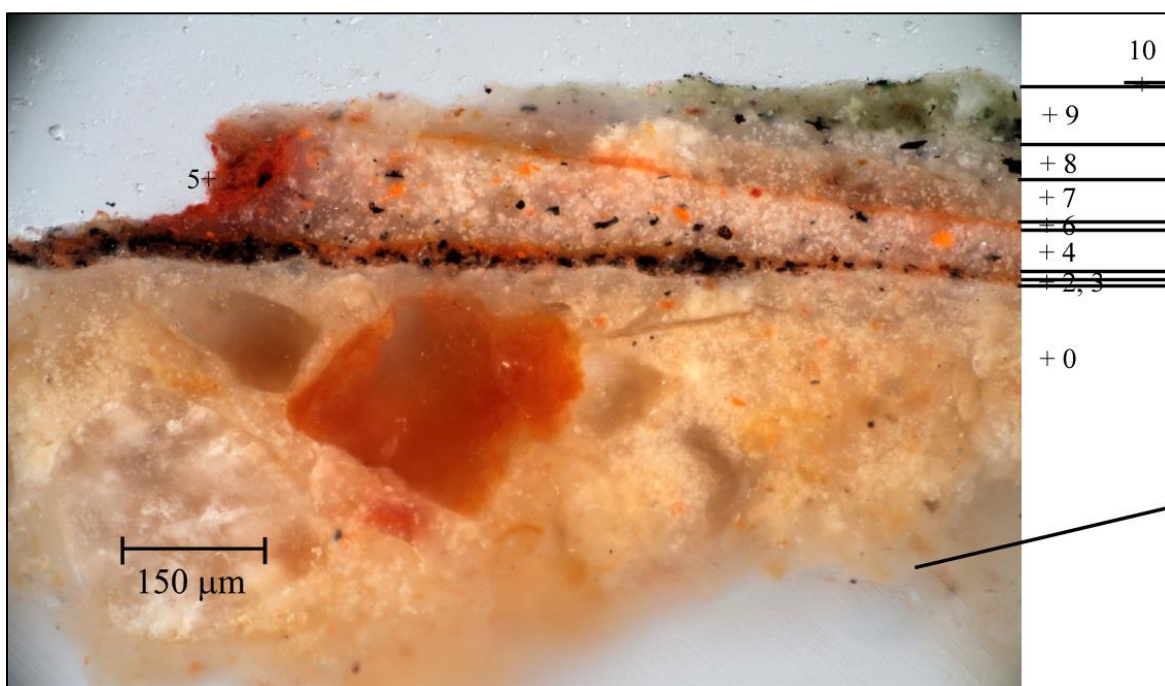
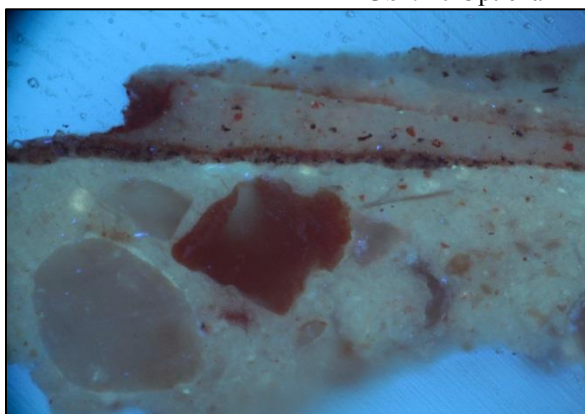
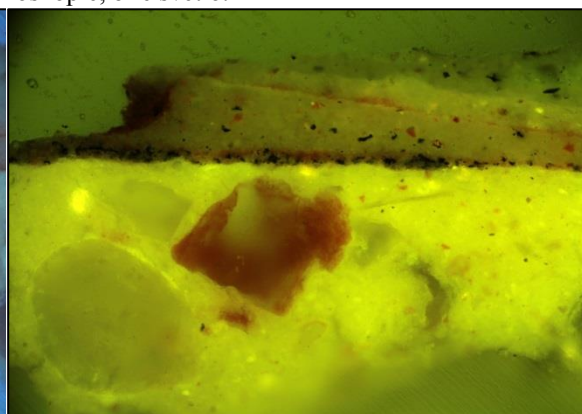
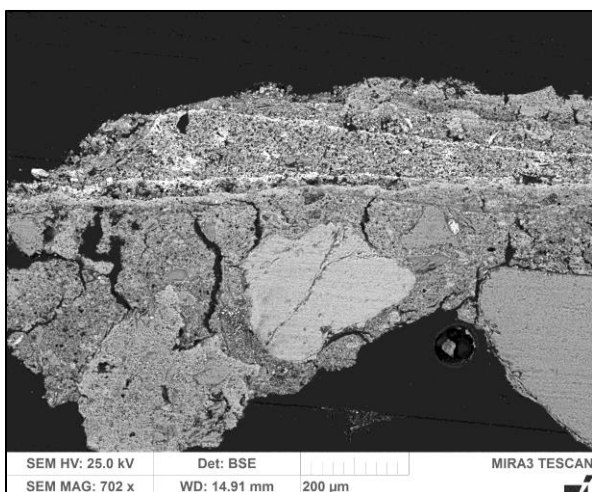
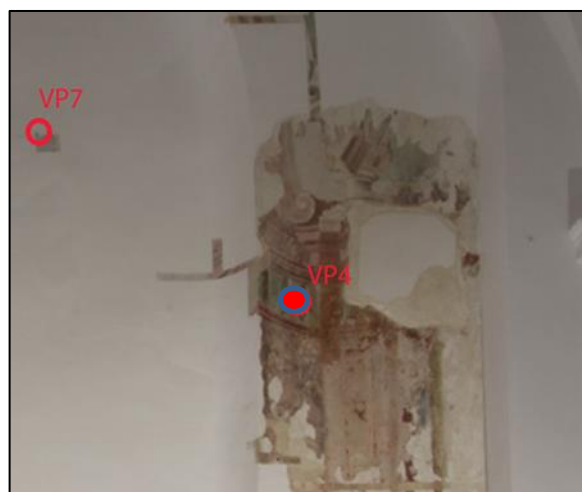
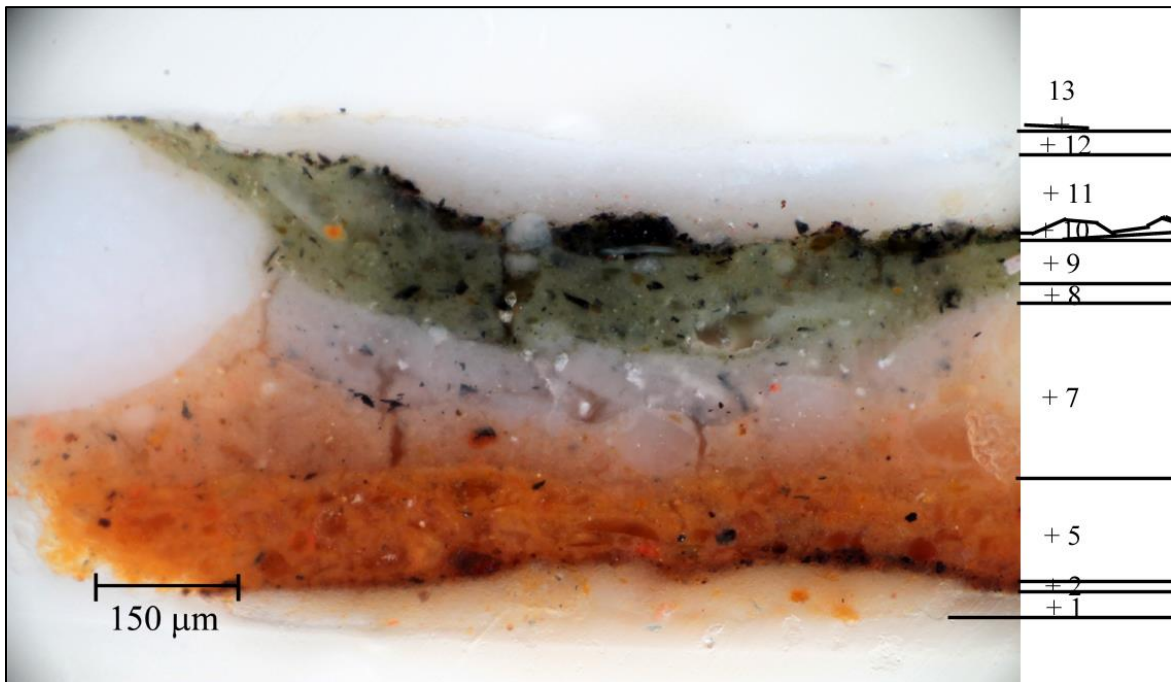
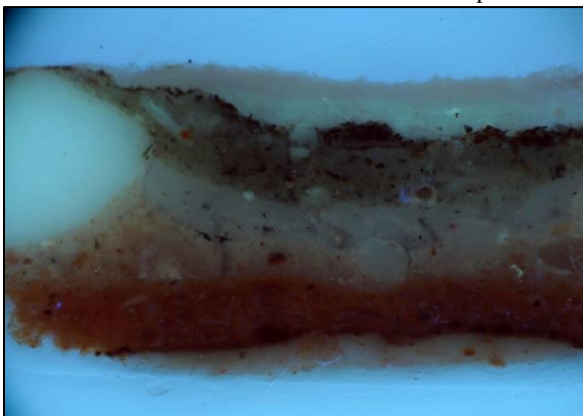
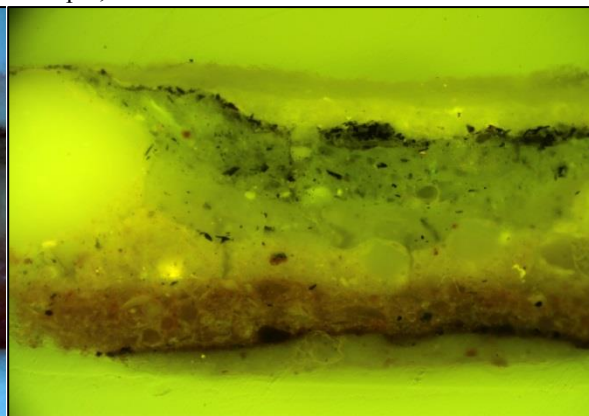
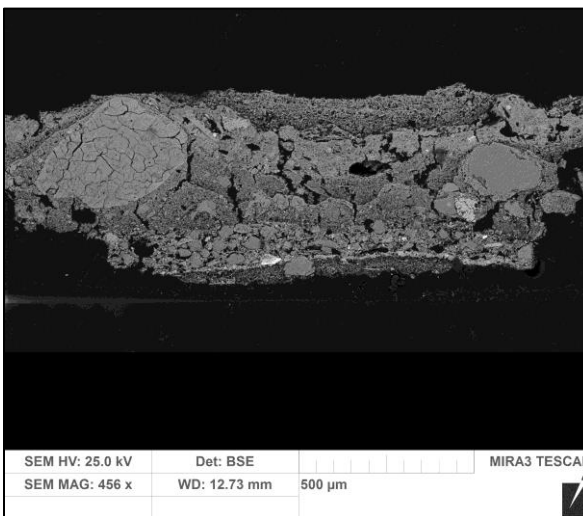
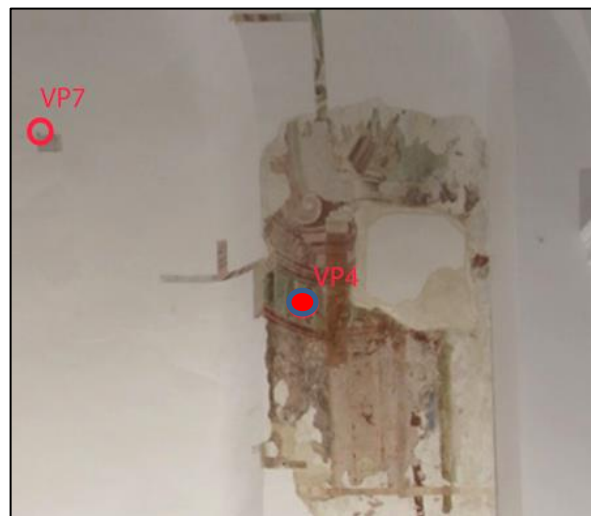
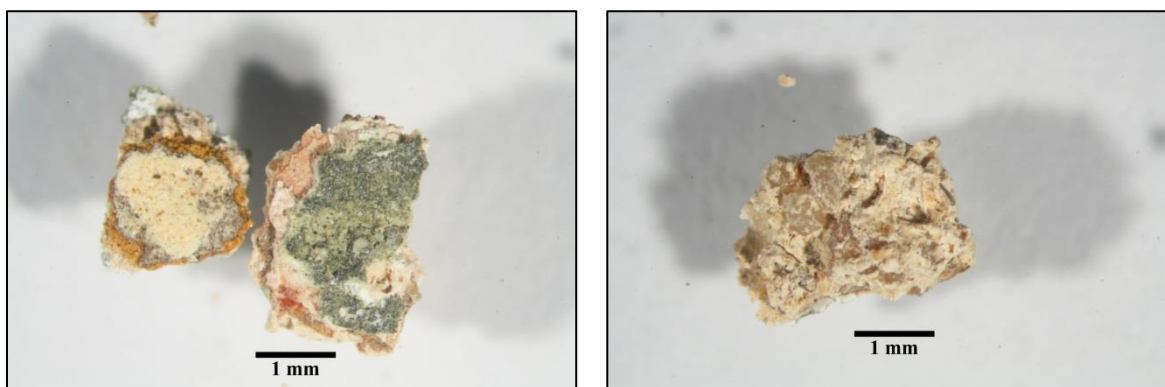
Tab. 4: Výsledky mikroskopického průzkumu, vzorek VP4 - 8004.

3.	tenká <b>červená</b>	<u>Ca</u> (Pb, Si, Fe, Al): uhličitán vápenatý, suřík, červená hlinka
2.	tenká <b>tmavá</b> vrstva s uhlikatou černí, červený až hnědý pigment	<u>Ca</u> (Si, Fe, Mn, Pb, Al): umbra, uhlikatá čern

1.	<b>světle žlutá</b> , okrové částice	<u>Ca</u> (Si, Fe, Al): uhličitán vápenatý, okr, křemenná zrna
0.	povrchová část vrstvy s kamenivem, předpokládané <b>omítky</b> nebo hrubozrnného nátěru, běžový odstín	<b>matrix</b> <u>Ca</u> (Si, Al, Mg, Fe): na bázi bílého vzdušného vápna <u>Ca</u> (Si, Al), obsahuje hrudku bílého vzdušného vápna s drobnými silikátovými zrny, tato zrna většinou o složení <u>Si</u> , Al (Mg, Fe, Ca, K) se nacházejí i jinde v matrix, mívají lemm obohacený o <u>Ca</u> <b>plnivo</b> : křemenná zrna <u>Si</u> , silikátová zrna <u>Si</u> , Al, K (Na) nebo <u>Si</u> , <u>Al</u> (Fe, Ti), červené částice s vysokým obsahem železa <u>Fe</u> , Si, Mg, Ca, Al (Ti, K)

Omítka obsahuje větší křemenná a silikátová zrna. Pojivo omítky obsahuje bílé vzdušné vápno. Nelze vyloučit mírně hydraulický charakter malty.

Sled barevných vrstev je výsledkem vyhodnocení stratigrafie dvou úlomků vzorků. Lze předpokládat přítomnost světle žluté vrstvy 1 na povrchu omítky (0) s tenkou tmavou načervenalou linkou (2). Dále je přítomna tenká červená vrstva 3, silnější narůžovělá vrstva 4, silná červená vrstva 5 a tenká červená linka 6. Následuje zelená vrstva přemalby (9) pravděpodobně nanesená na dvě podkladové vrstvy 7, 8 a další tmavě zelená vrstva 10 tvořící souvrství s vrstvou 9. Následují fragmenty dvou bílých vrstev 11, 12 a patrně také fragmenty velmi tenké vrstvy 13.
