Univerzita
Pardubice
Fakulta
restaurování

Dokumentace restaurátorského průzkumu a zásahu Exteriérová mozaika *Ptačí rodina* v ul. Lidická v Litomyšli

Restaurátorský zásah provedl: BcA. David Svoboda, DiS.
Odborný pedagogický dozor: Mgr. art. Jan Vojtěchovský, Ph.D.

Litomyšl 2018

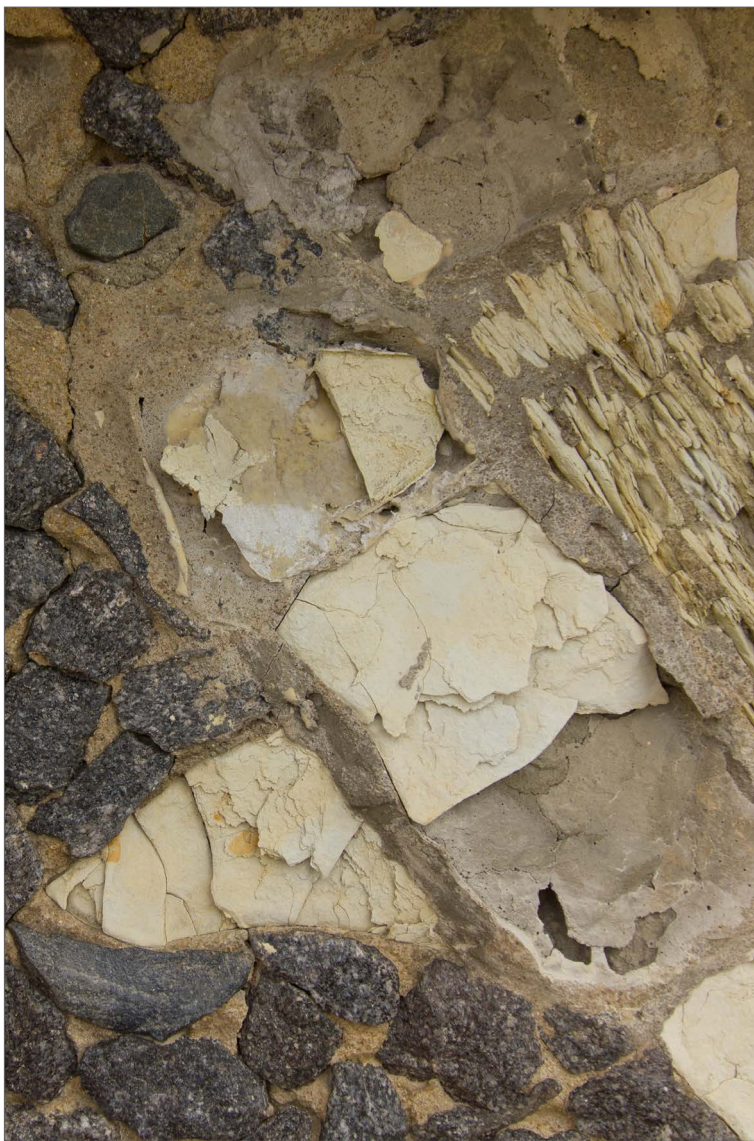
Obr. 06: Detail horní části mozaiky – ocas ptáka přilétajícího shora – stav před restaurováním.

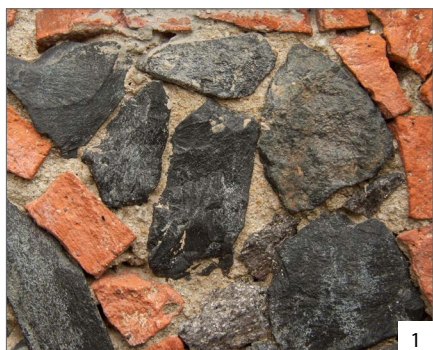
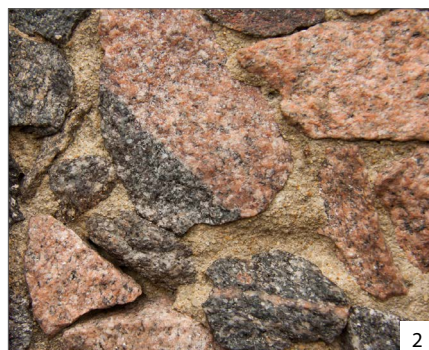
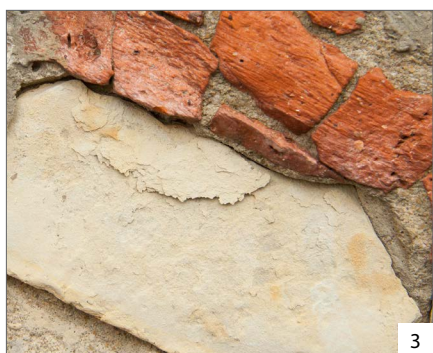
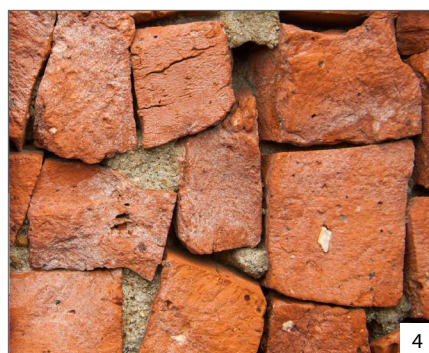
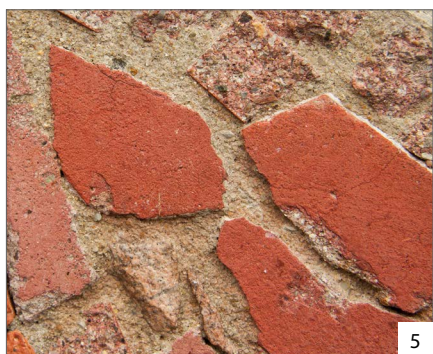
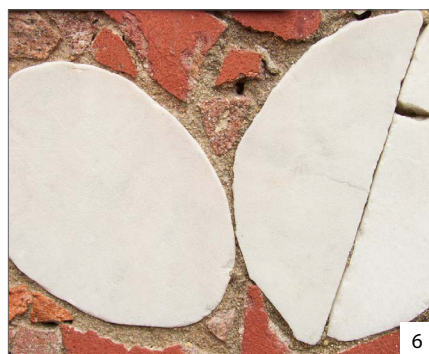
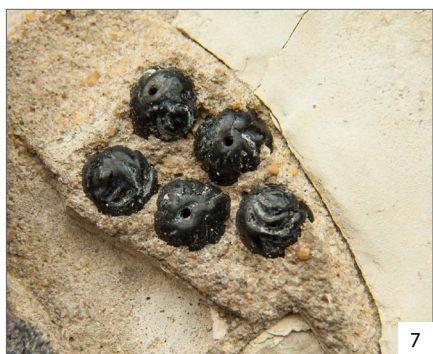
Obr. 07: Přehled použitých materiálů: 1 – černá metamorfovaná hornina (amfibolit/amfibolová břidlice/lydit), 2 – načervenalý a šedočerný granitoid, 3 – opuka, 4 – pálená cihla, 5 – červeno-růžovým nátěrem opatřené kusy omítky, 6 – světlý mramor, 7 – černé skleněné korálky.

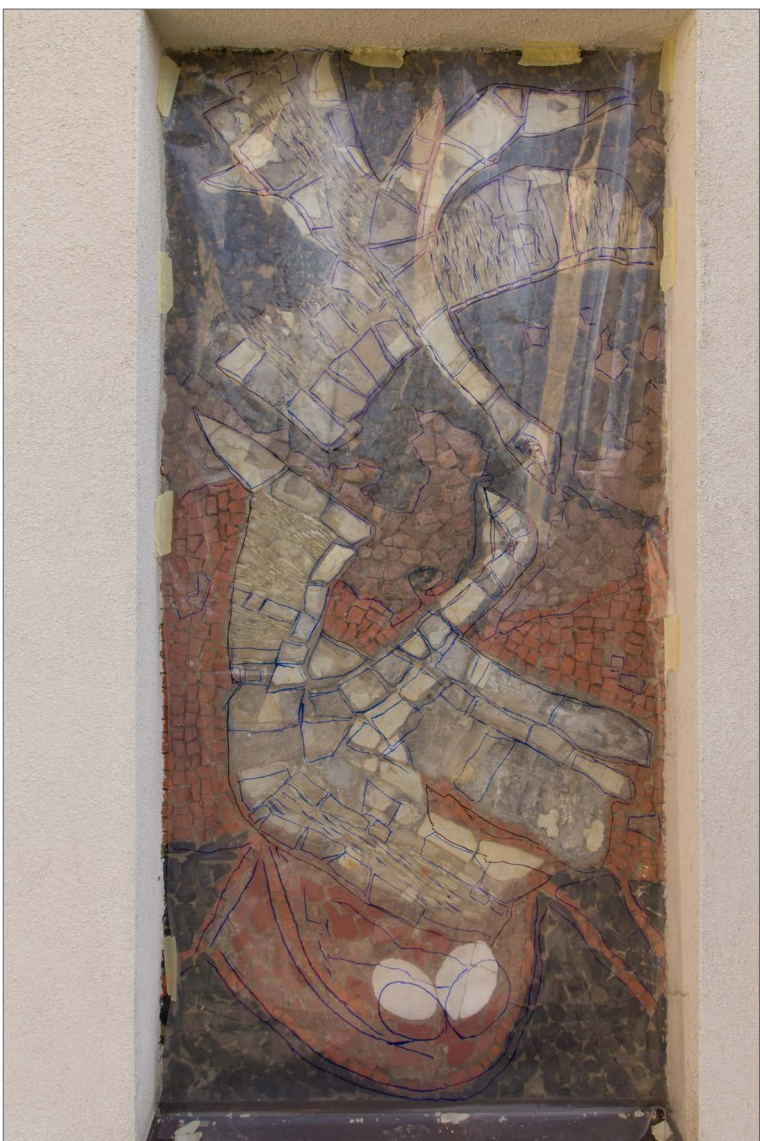
Obr. 08: Proces přenášení otisků mozaikových kostek na transparentní fólii.

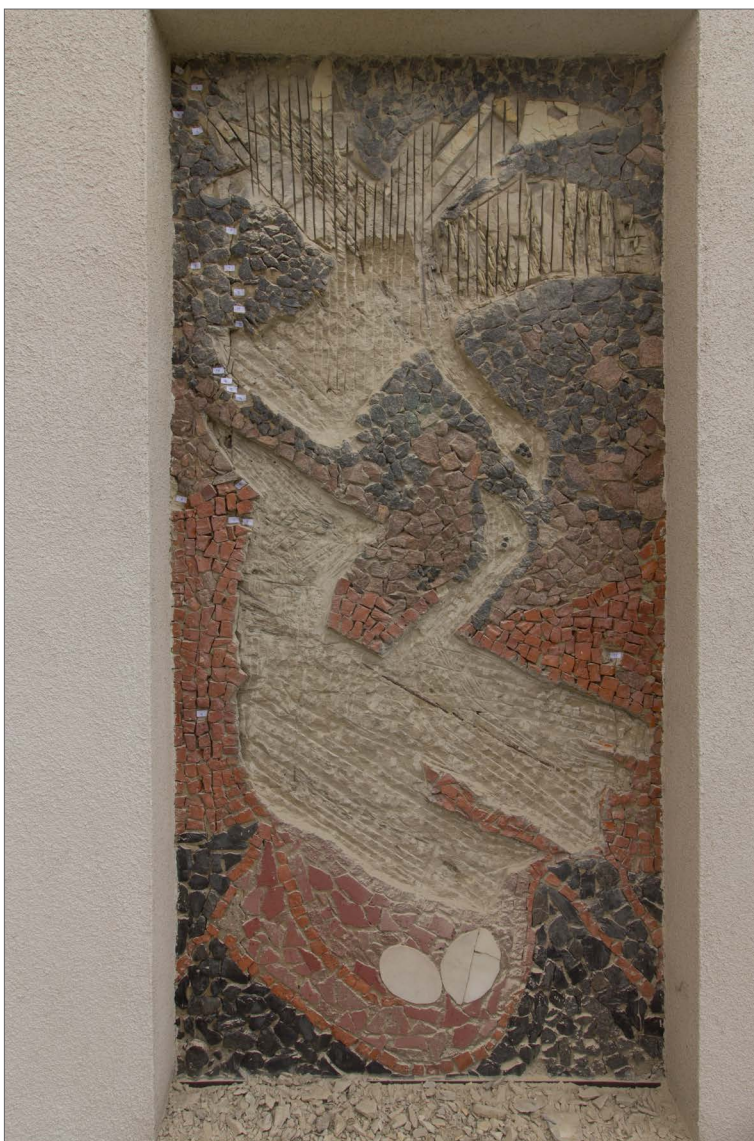
Obr. 09: Průběh redukce původní ložné malty, bílé body označují ztrátu mozaikových kamenů.

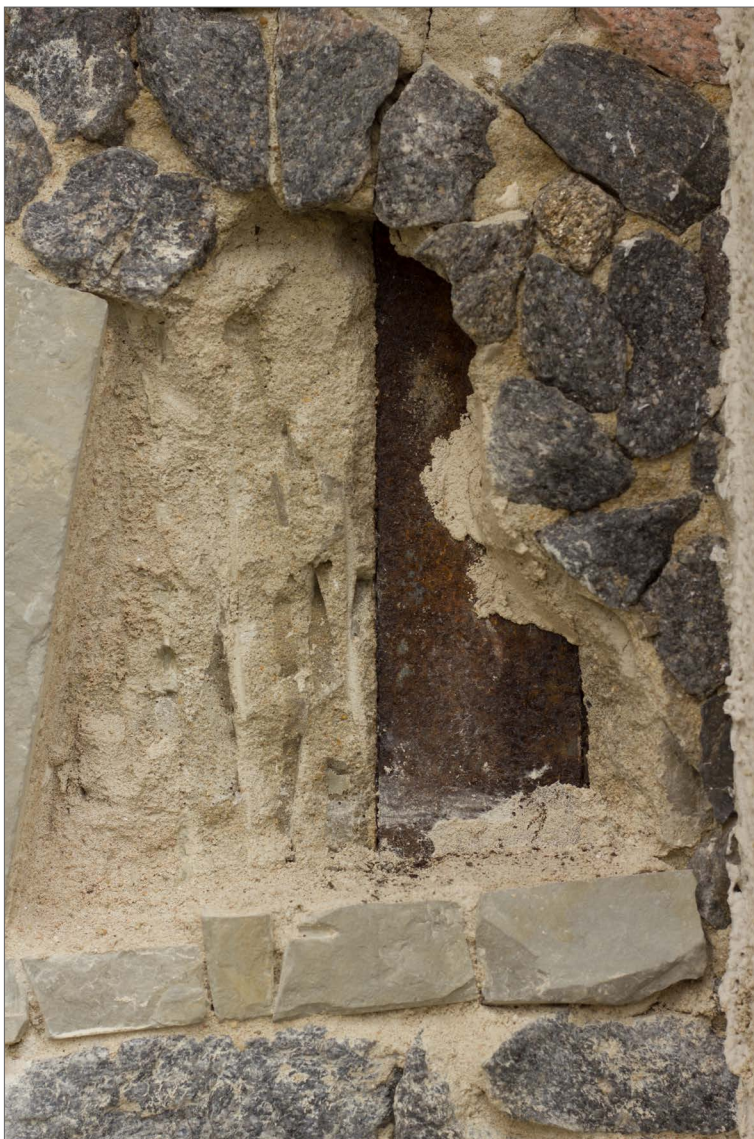
Obr. 13: Detail obnažené ocelové armatury ve střední pravé části mozaikového výjevu.

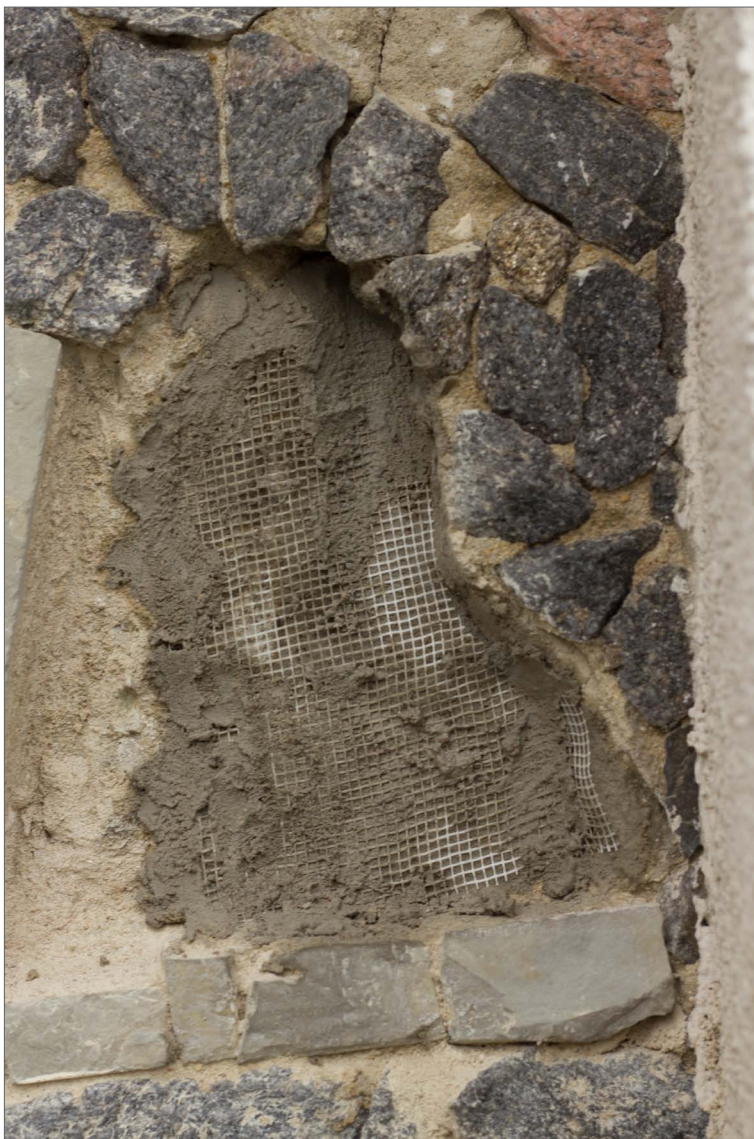
Obr. 15: Detail malty zpevněné armovací mřížkou ve střední pravé části mozaikového výjevu.

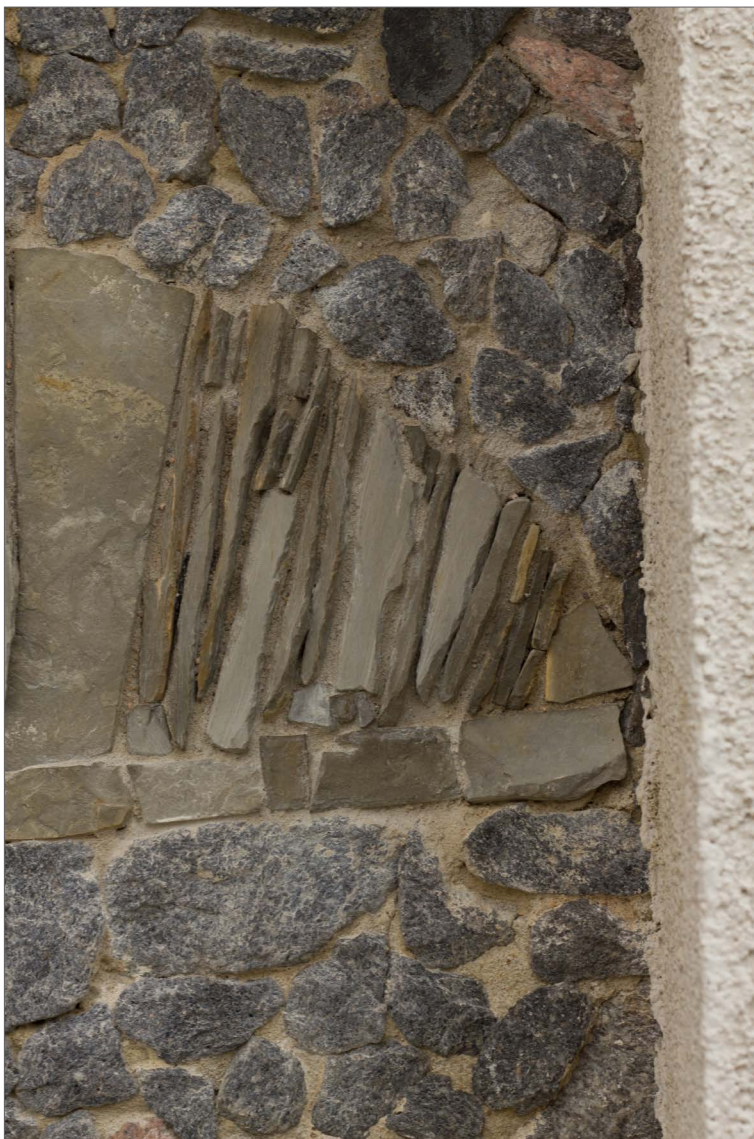
Obr. 17: Detail po osazení mozaikových kamenů v místě obnažené ocelové armatury ve střední pravé části mozaikového výjevu.

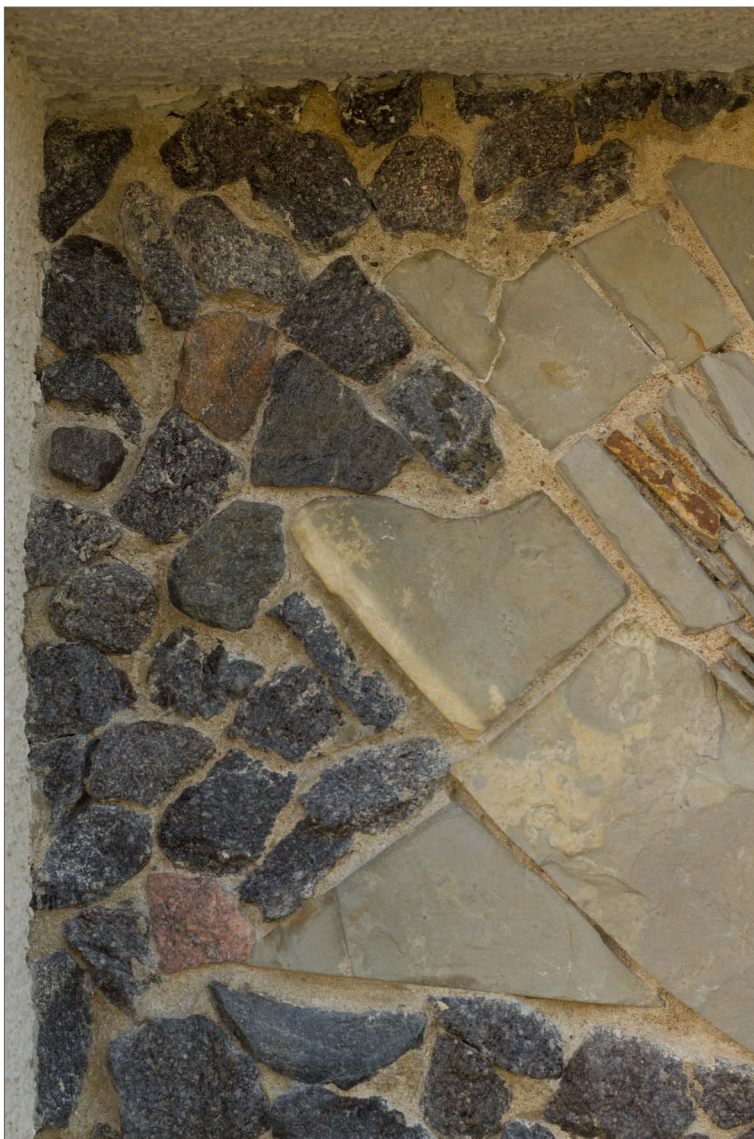
Obr. 22: Detail horní části mozaiky – ocas ptáka přilétajícího shora – stav po restaurování.

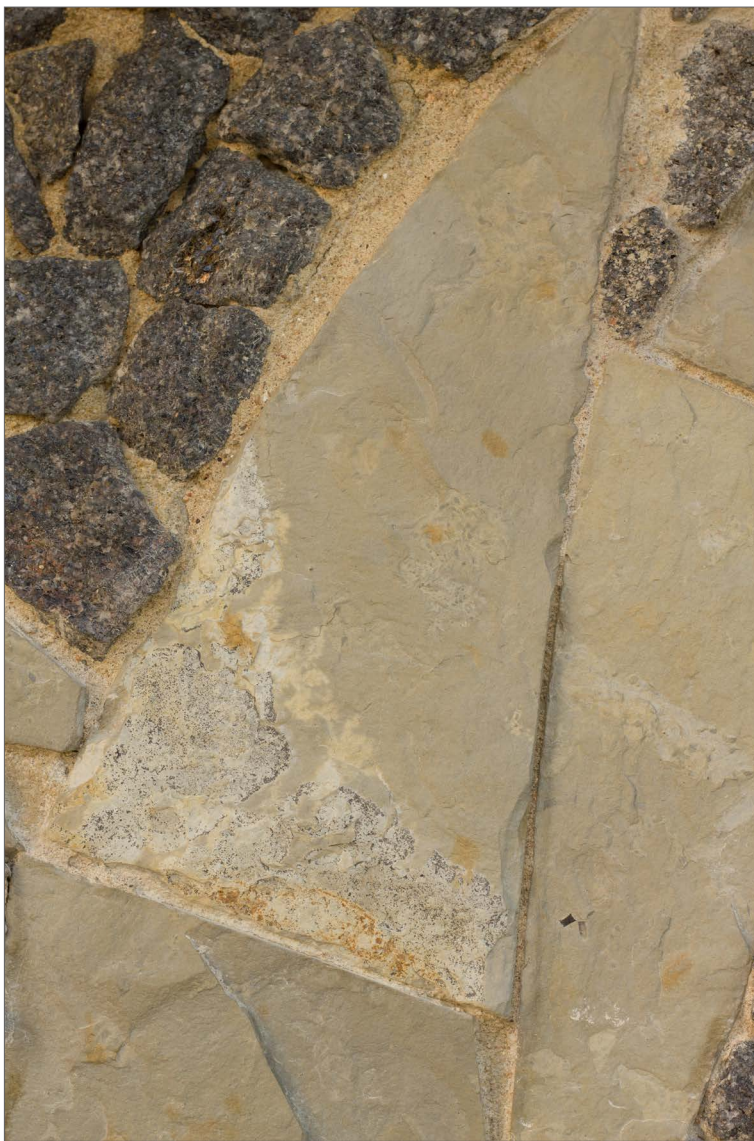
Obr. 24: Detail horní části mozaiky – křídlo horní holubice – změna barevnosti opuky.

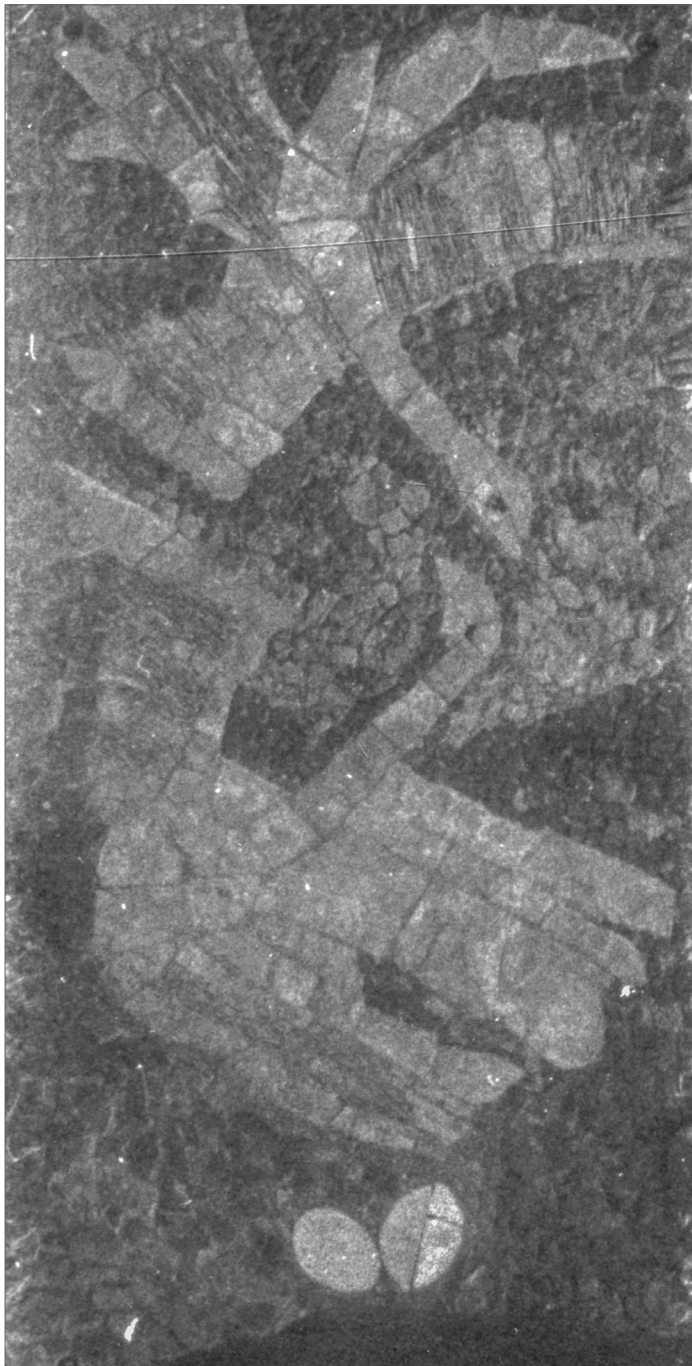
Obr. 27: Historická fotografie z prvního osazování mozaiky na západní fasádu činžovního domu – detail mozaiky použitý při rozboru velikosti a tvarů opukových kamenů (vlevo).

Před formátováním jednotlivých kamenů byla podrobně analyzována historická fotografie [Obr. 27 str. 43] a byla porovnána s přenesenými otisky kostek na průhledné fólii. Výsledkem byla úprava velikosti a tvarů opukových kostek tak, aby co nejvíce odpovídaly stavu na fotografii. V průběhu formátování musely být některé kameny přizpůsobeny dostupnému materiálu (zejména svou plošnou velikostí).

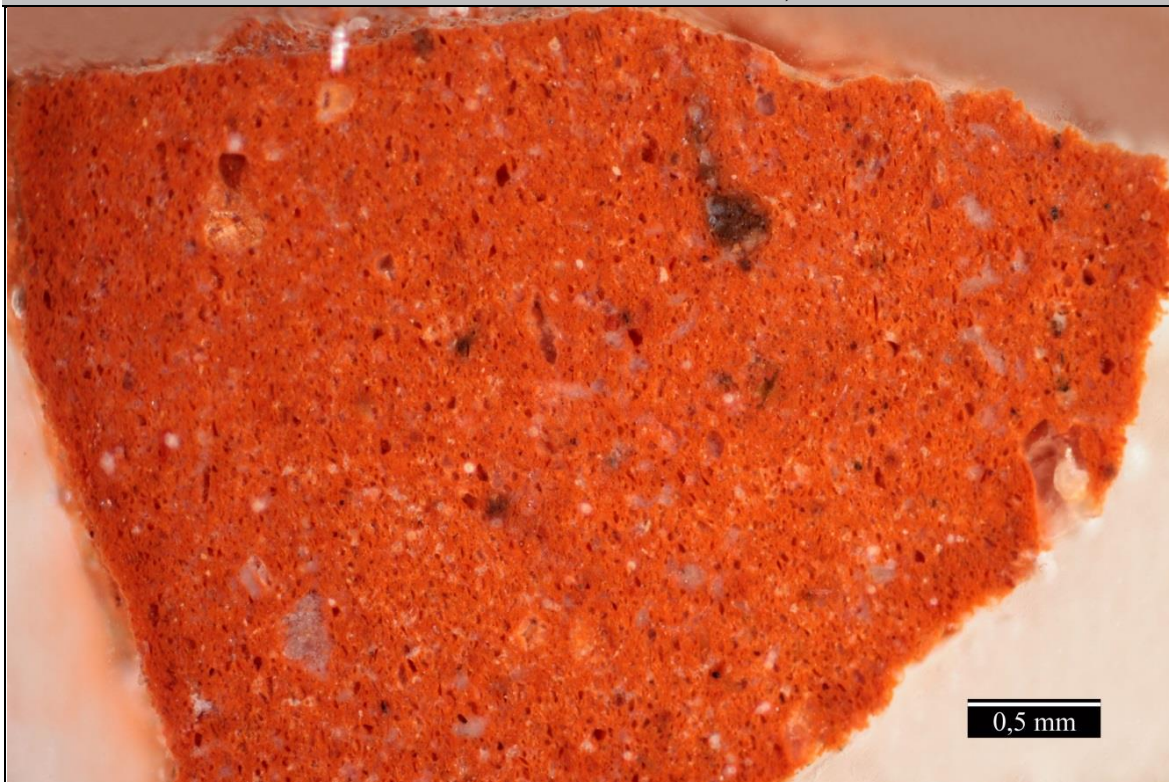
Obr. 2 Světelná mikroskopie, odraz, bílé světlo.

Vzorek je úlomek červené pálené keramiky, zřejmě cihly, která byla použita jako osazovaný materiál. Ve hmotě úlomku byly ojediněle zaznamenány menší šedé zóny obohacené o mangan a železo. Plnivem nebo přirozenou složkou výchozího materiálu je jemnozrnný písek/prach s velikostí zrn přibližně 0,05 mm. Povrch úlomku je zřejmě obohacen o síran vápenatý a sloučeniny fosforu. Zdrojem uvedených sloučenin mohou být vodorozpustné soli.

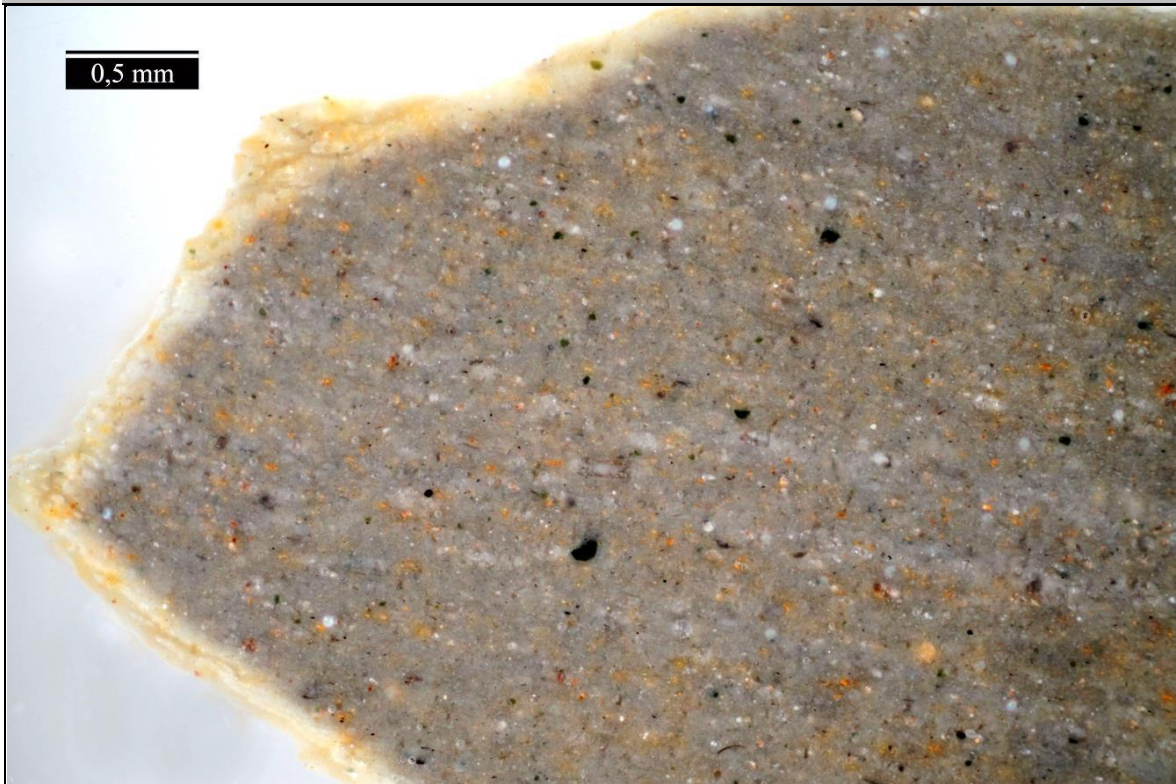
VZOREK 8419 / M2A / OSAZENÝ MATERIÁL – HORNINA DEGRADOVANÁ, SEDIMENTÁRNÍ

Obr. 9 Světelná mikroskopie, odraz, bílé světlo.

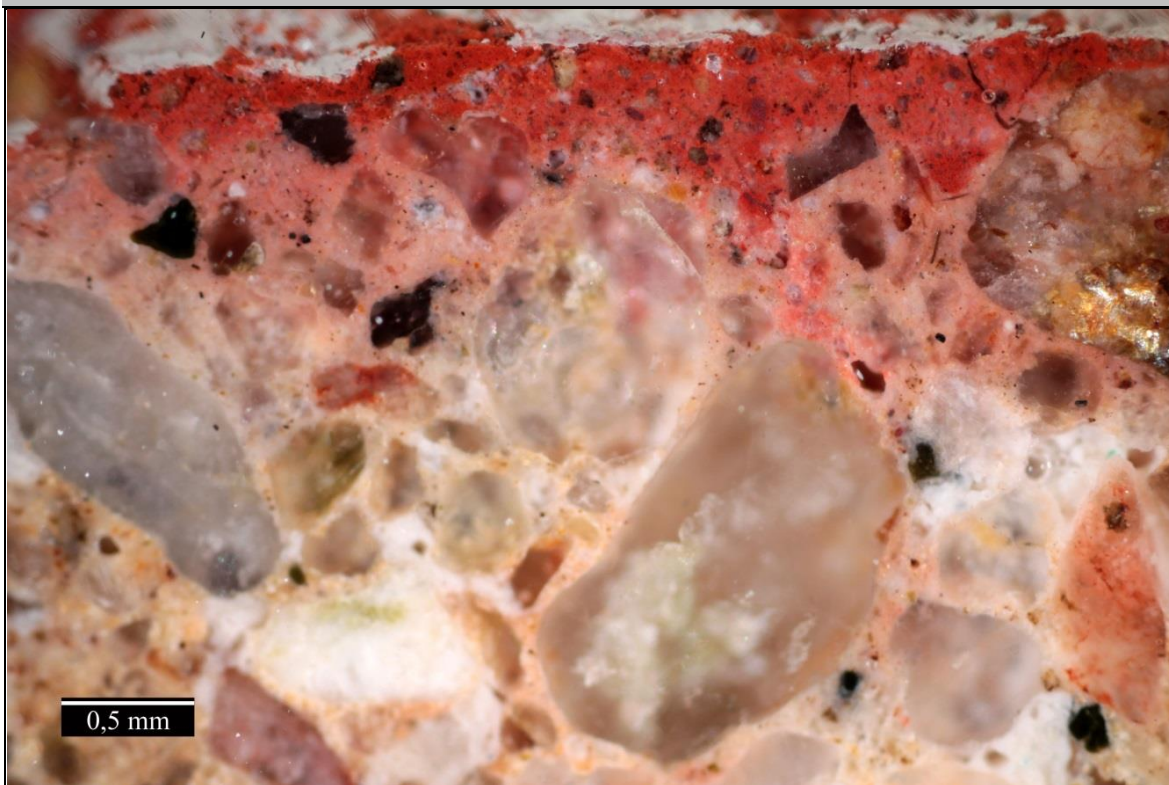
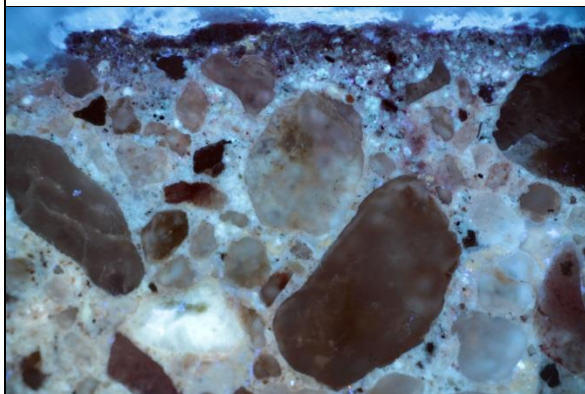
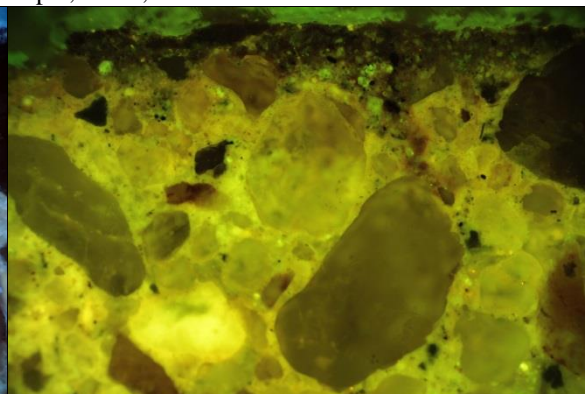
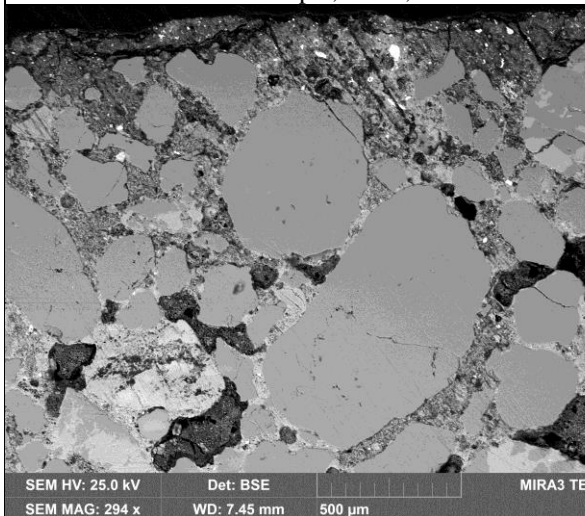
VZOREK 8420 / M3 / OSAZENÝ MATERIÁL –MALTA S RŮŽOVÝMI POVRCHOVÝMI ÚPRAVAMI

Na osazených kusech zatvrdlé malty se nalézá světle růžová povrchová úprava 1 s cementem zřejmě portlandským. Vrstva je probarvená železitou červení, obsahuje ojedinělá zrna barytu. Zřejmě byla nanášena na nezatvrdlou spodní maltu, jelikož je s ní dobře propojená a místy se s ní mísí. V propojených částech se vyskytují zrna plniva, nelze rozhodnout, zda pocházejí z omítky (vrstva 0). Následuje tmavě růžová nesouvislá tenčí vrstva 2 probarvená železitou červení. Ve vrstvě byla zaznamenána ojedinělá zrna barytu. Vrstva je na minerální bázi, vyznačuje se vysokým obsahem křemíku a přítomností slínkových částice indikující použití cementu. V růžových vrstvách nebyly zaznamenány pojivové částice vzdušného vápna.

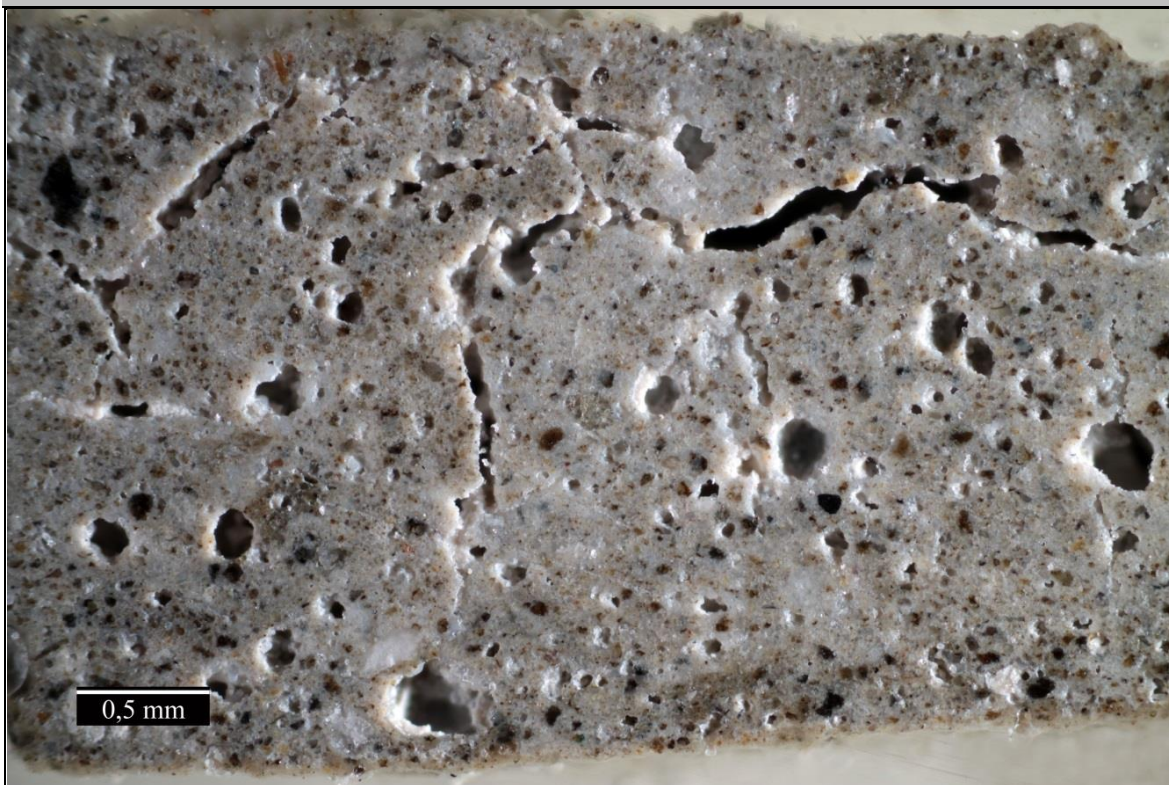
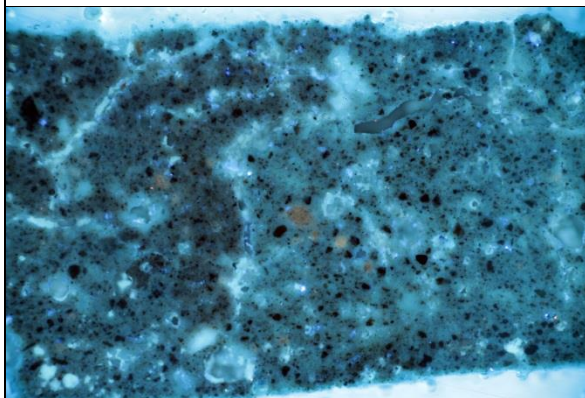
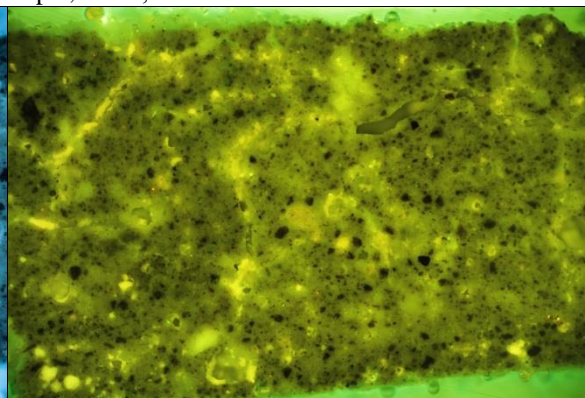
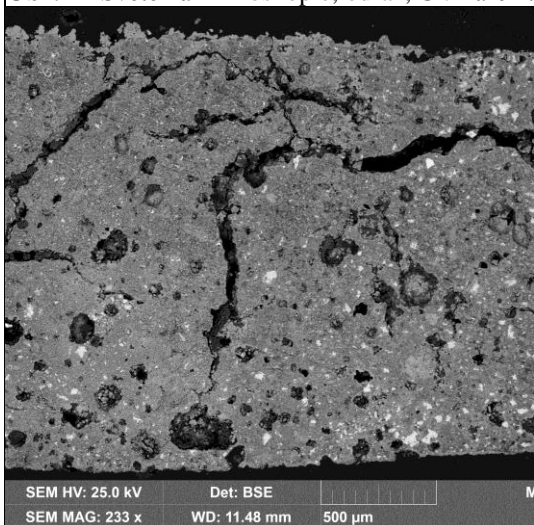
VZOREK 8422 / M5 / OSAZOVACÍ ŠEDÁ PŘEDPOKLÁDANÁ DRUHOTNÁ MALTA

Vzorek sestává z úlomků šedé předpokládané druhotné osazovací malty. Malta se vyznačuje charakteristickou sítí prasklin a přítomností vzduchových bublin maximální velikosti cca 0,2 mm. Obsahuje velmi jemný křemičitý písek nebo prach s přibližnou velikostí zrn 0,04 mm, který může pocházet z výchozí suroviny použité jako pojivo. Pojivo obsahuje velké množství slínkových částic indikujících přítomnost cementu, zřejmě portlandského. Přítomnost vzdušného vápna nelze vyloučit, nebyly však zaznamenány vápenné pojivové částice, na základě jejichž přítomnosti by bylo možné tuto složku pojiva potvrdit.

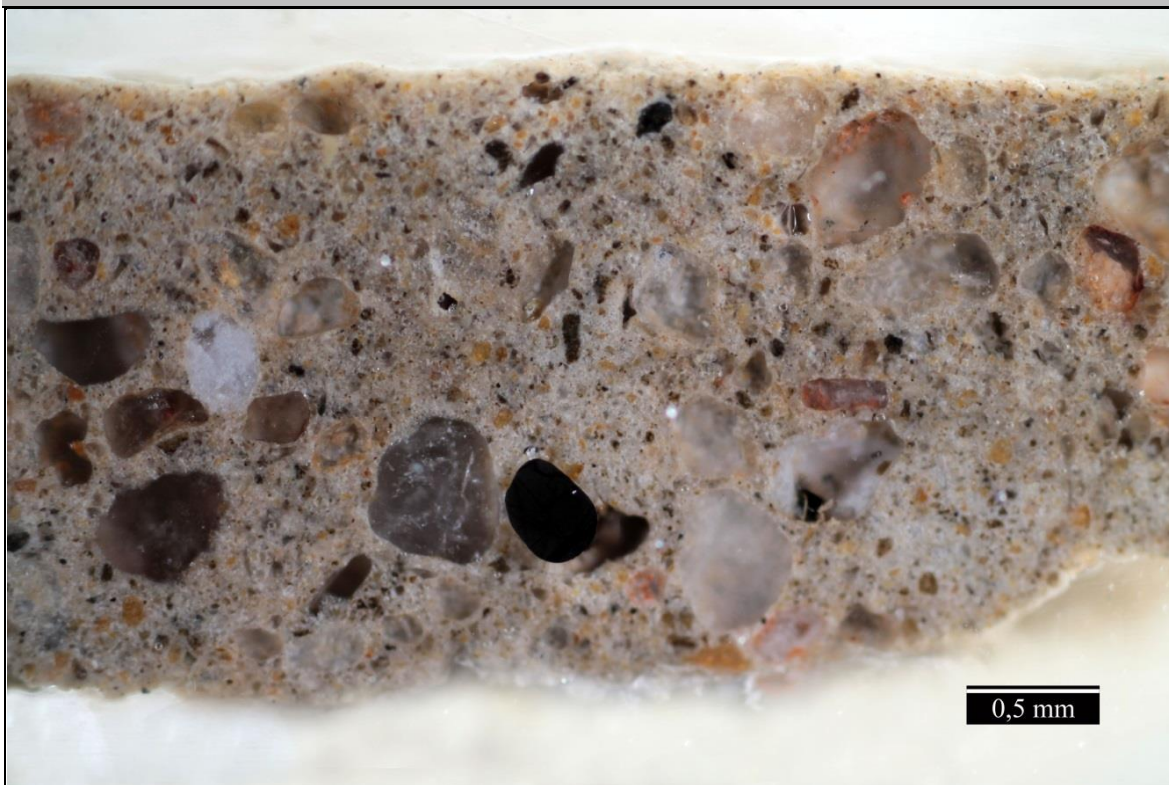
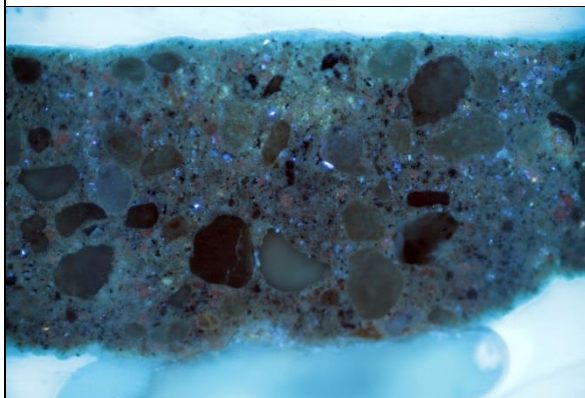
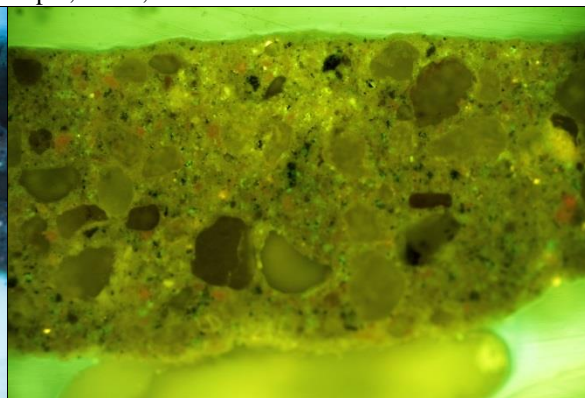
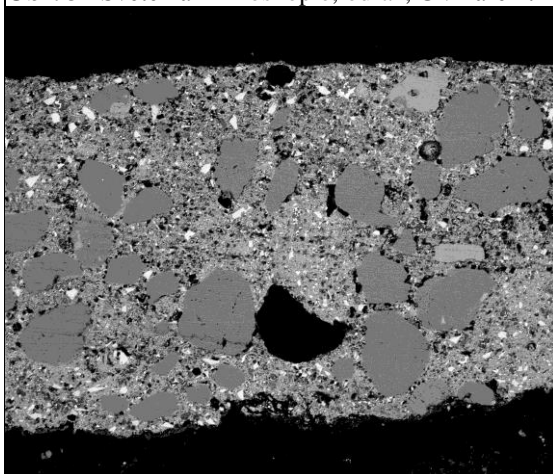
VZOREK 8423 / M6 / OSAZOVACÍ ŠEDÁ MALTA TEPLEJŠÍHO ODSŤÍNU

Vzorek je úlomkem předpokládané druhotné okrové malty plněné křemičitým pískem. Větší zrna písku jsou oblá, dosahují velikosti do 0,5 mm. Dále jsou přítomny menší ostrohranné poloprůhledné částice přibližné velikosti 0,1 mm, vyznačující se často růžovou UV luminiscencí. Jedná se zřejmě o strusku nebo jiný odpad z energetiky/metalurgie apod. Lze předpokládat, že došlo k reakci těchto částic s pojivem malty, jelikož u mnohých byl zaznamenán dekalcifikovaný lem. V mezizrném prostoru se nacházejí okrové částice zřejmě hydraulického/znečištěného vápna a velké množství slínkových částic. Lze předpokládat, že byl k přípravě malty použit struskoportlandský cement. Přítomnost vzdušného vápna nelze vyloučit, nebyly však zaznamenány vápenné pojivové částice, na základě jejichž přítomnosti by bylo možné tuto složku pojiva potvrdit.

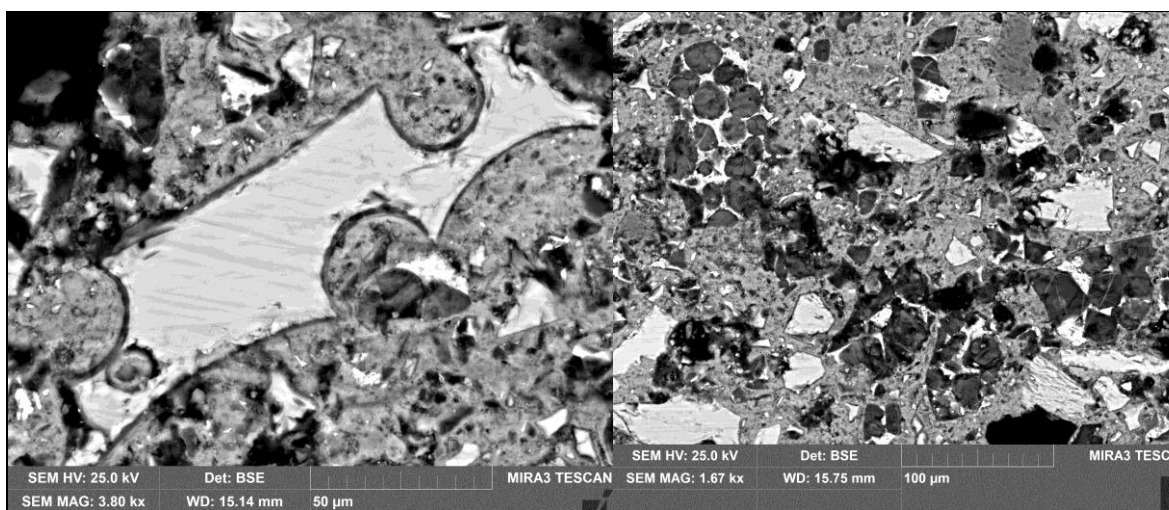
Obr. 35, 36 SEM/BSE. Ostrohranné částice s dekalcifikovaným lemem, slínkové částice.

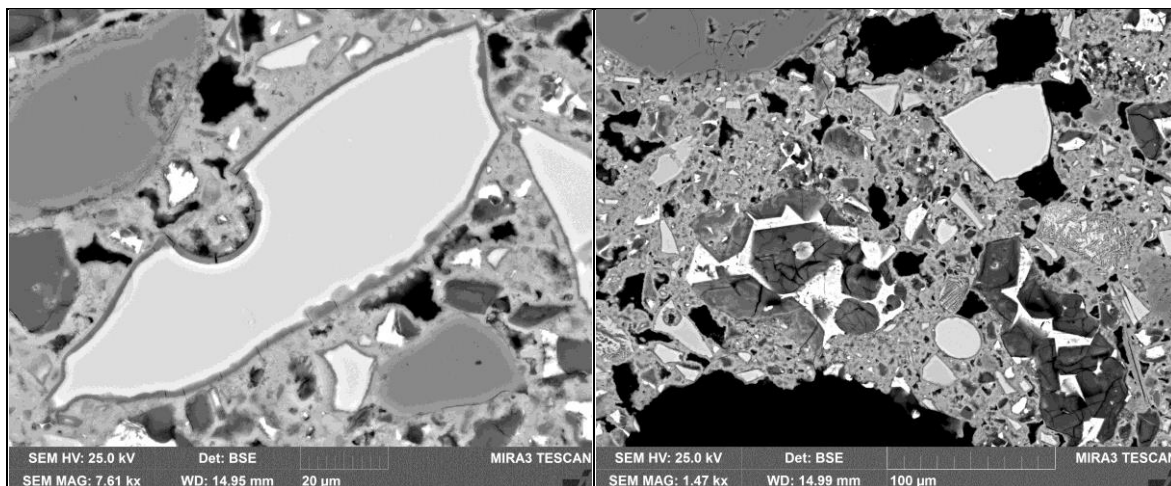
Obr. 47, 48 SEM/BSE. Angulární částice s reakčním lemem a slínkové částice. Svrchní malta 0B.

Svrchní okrová malta (vrstva 0B) je materiálově i vizuálně podobná spodní vrstvě, liší se UV luminiscencí a zřejmě také množstvím pojiva. V omítce jsou přítomny menší ostrohranné poloprůhledné částice přibližné velikosti 0,1 mm. Lze předpokládat, že došlo k reakci těchto částic s pojivem malty, jelikož na povrchu mnohých z nich byl zaznamenán dekalifikovaný lem. V mezizrnné hmotě se nachází velké množství slínkových částic. Lze předpokládat, že byl k přípravě malty použit struskoportlandský cement. Nelze vyloučit současné použití vzdušného vápna, v omítce však nebyly zaznamenány vápenné pojivové částice.

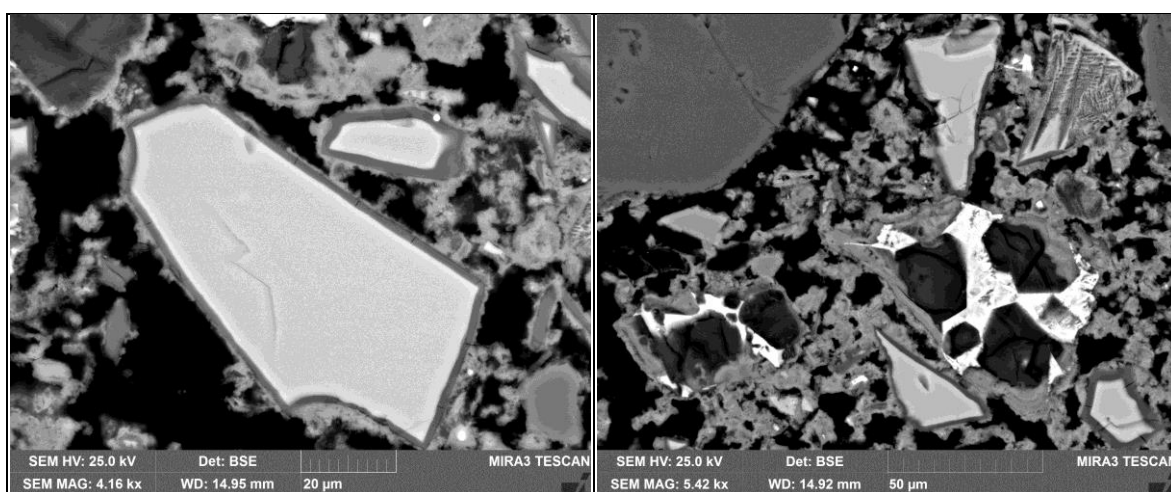
Obr. 49, 50 SEM/BSE. Angulární částice s reakčním lemem, slínkové částice. Spodní malta 0A.

Spodní okrová malta (vrstva 0A) je plněna křemičitým pískem, který se vyznačuje přítomností oblých zelených a žluto-zelených zrn. Největší velikost zrn je cca 0,5 mm. Vzhledem k malé velikosti studované části malty však nelze tento údaj zevšeobecnit. Dále jsou přítomny menší ostrohranné poloprůhledné částice přibližné maximální velikosti 0,1 mm. Jedná se zřejmě o strusku nebo jiný odpad z energetiky/metalurgie apod. Lze předpokládat, že došlo k reakci těchto částic s pojivem, jelikož u mnohých z nich byl zaznamenán dekalifikovaný lem. V mezizrnném prostoru se nachází okrové a hnědé slínkové částice. Z uvedených údajů vyplývá, že byl k přípravě malty zřejmě použit struskoportlandský cement. Nelze vyloučit příměs vzdušného vápna. V maltě však nebyly zaznamenány vápenné pojivové částice, které by tuto složku pojiva prokázaly.

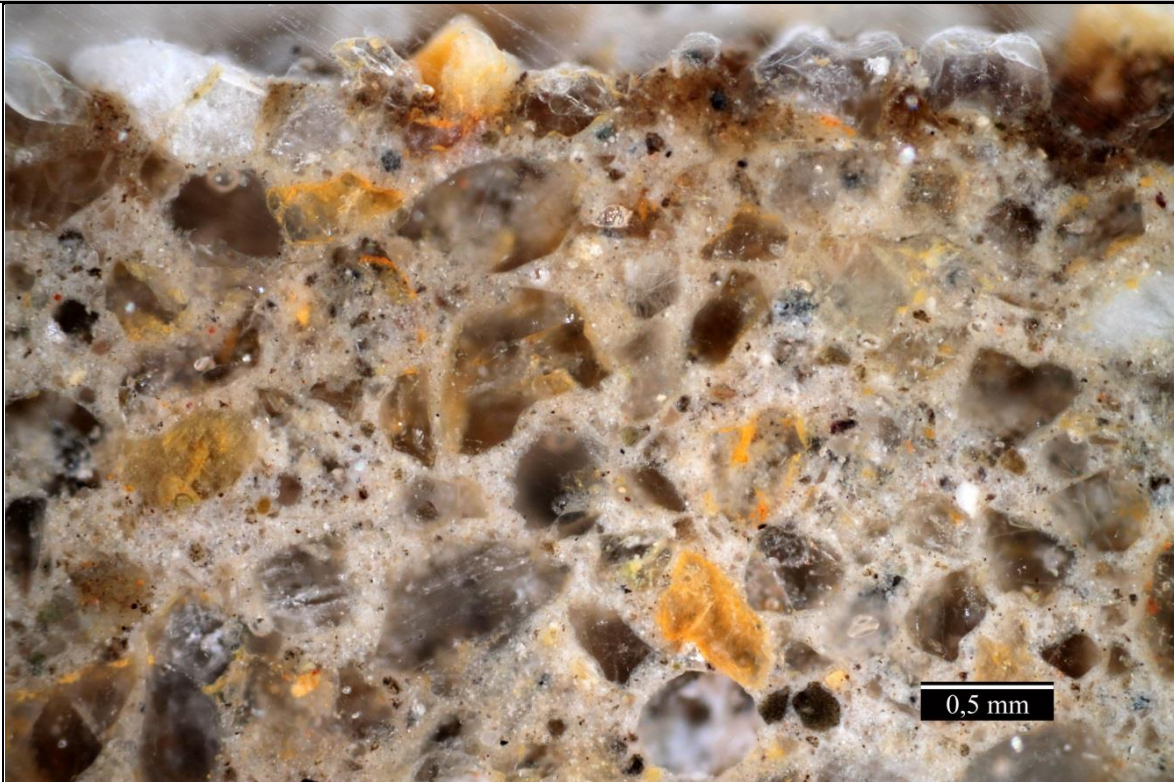
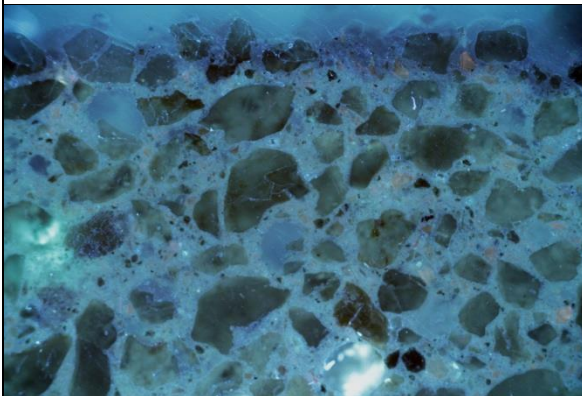
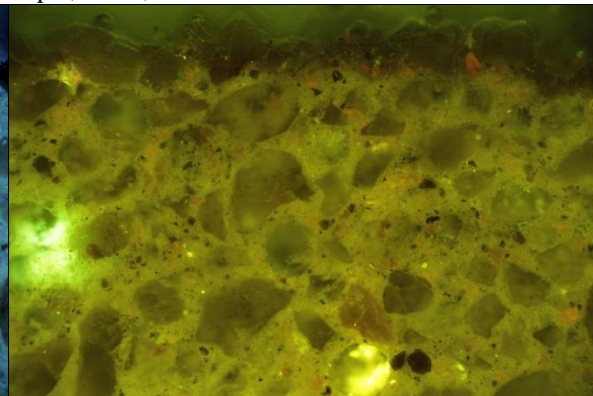
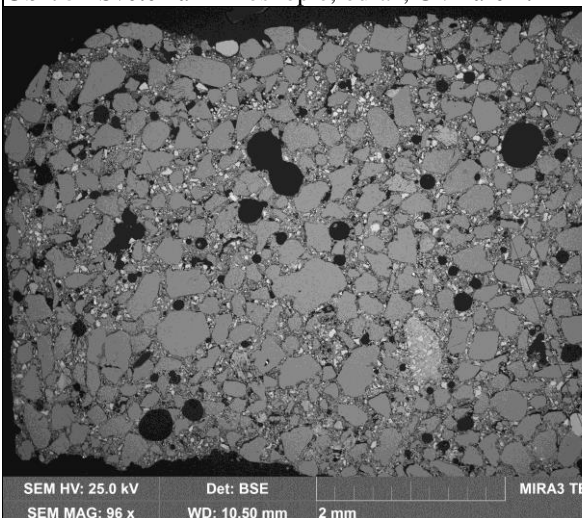
VZOREK 8425 / M8 / OSAZOVACÍ MALTA PŮVODNÍ

Okrová malta je plněna křemičitým pískem, který se vyznačuje přítomností oblých silikátových zelených a žluto-zelených zrn. Největší přibližná velikost zrn je 0,8 mm. Dále jsou v omítce přítomny menší ostrohranné poloprůhledné částice přibližné maximální velikosti 0,15 mm. Jedná se zřejmě o strusku nebo jiný vedlejší produkt z energetiky/metalurgie apod. Lze předpokládat, že došlo k reakci těchto částic s pojivem malty, jelikož u mnohých z nich byl na povrchu zaznamenán dekalifikovaný lem. V mezizrnném prostoru se nachází okrové a hnědé slínkové částice. Na základě uvedených údajů lze předpokládat, že byl k přípravě malty použit struskoportlandský cement. Přítomnost vzdušného vápna nelze vyloučit, v e vzorku však nebyly zaznamenány vápenné pojivové částice.

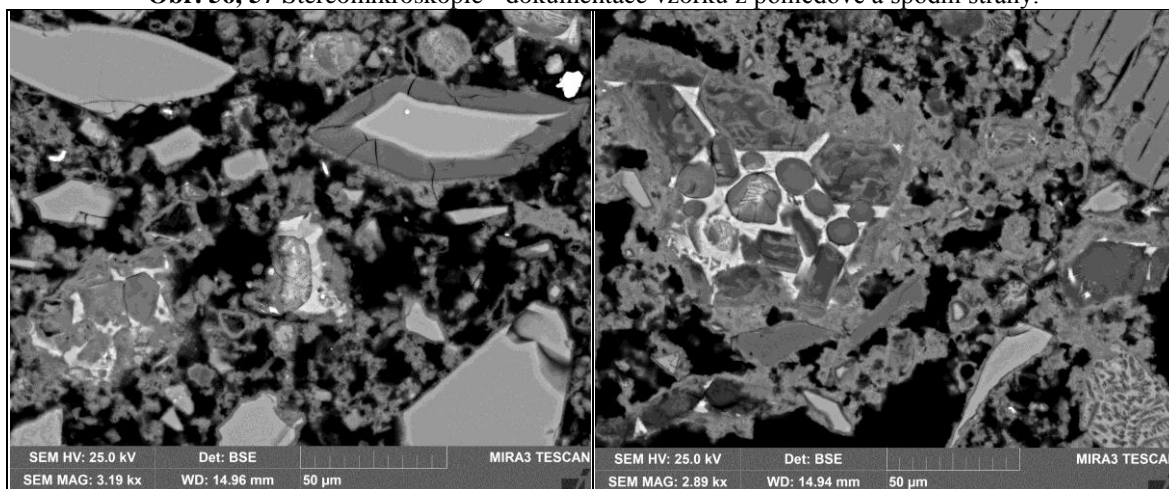
Obr. 58, 59 SEM/BSE. Angulární částice s reakčním lemem a slínkové částice.

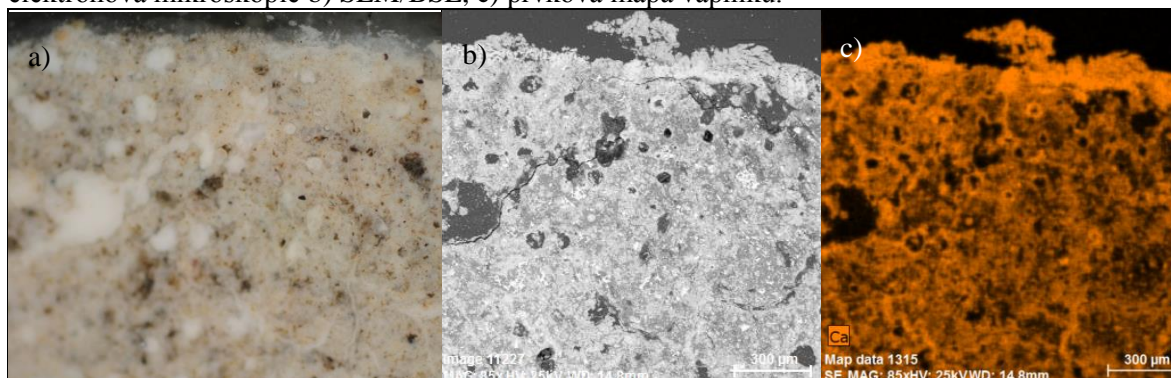
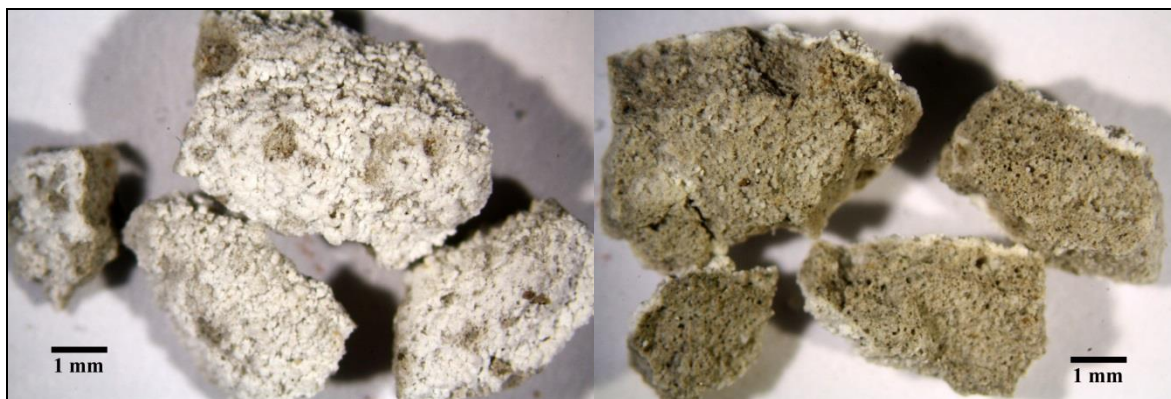
Obr. 65, 66 Stereomikroskopie - dokumentace vzorku z pohledové a spodní strany.

Číslo vrstvy	Popis vrstvy, světelná mikroskopie	Složení a popis vrstvy – světelná a elektronová mikroskopie s prvkovou analýzou (SEM/BSE/EDX)
1.	bílá vrstva, hrubý povrch	<u>Ca</u> (Mg, Si, Al): zřejmě uhličitan vápenatý
0.	šedá malta	<u>Mezizrnná hmota/pojivo</u> <u>Ca</u> , Si (Al, Fe, Mg, S, Ti, Cl, Na, S): velké množství slínekových částic s různým poměrem <u>Si</u> , <u>Ca</u> Mg, Al, Fe (Ti) – belit, alit v menší míře, dále beztvaré částice obdobného složení, blíže nespecifikováno <u>Plnivo</u> : ojediněle křemenná zrna <u>Si</u> velikosti cca 0,04 mm vzduchové kavity kruhového tvaru velikosti do cca 0,1 mm

Tab. 16: Snímky povrchové bílé vrstvy a) optickým mikroskopem v odraženém bílém světle, elektronová mikroskopie b) SEM/BSE, c) prvková mapa vápníku.
