Univerzita
Pardubice
Fakulta
restaurování

Dokumentace restaurátorského průzkumu a zásahu Exteriérová mozaika *Ptačí rodina* v ul. Lidická v Litomyšli

Restaurátorský zásah provedl: BcA. David Svoboda, DiS.
Odborný pedagogický dozor: Mgr. art. Jan Vojtěchovský, Ph.D.

Litomyšl 2018

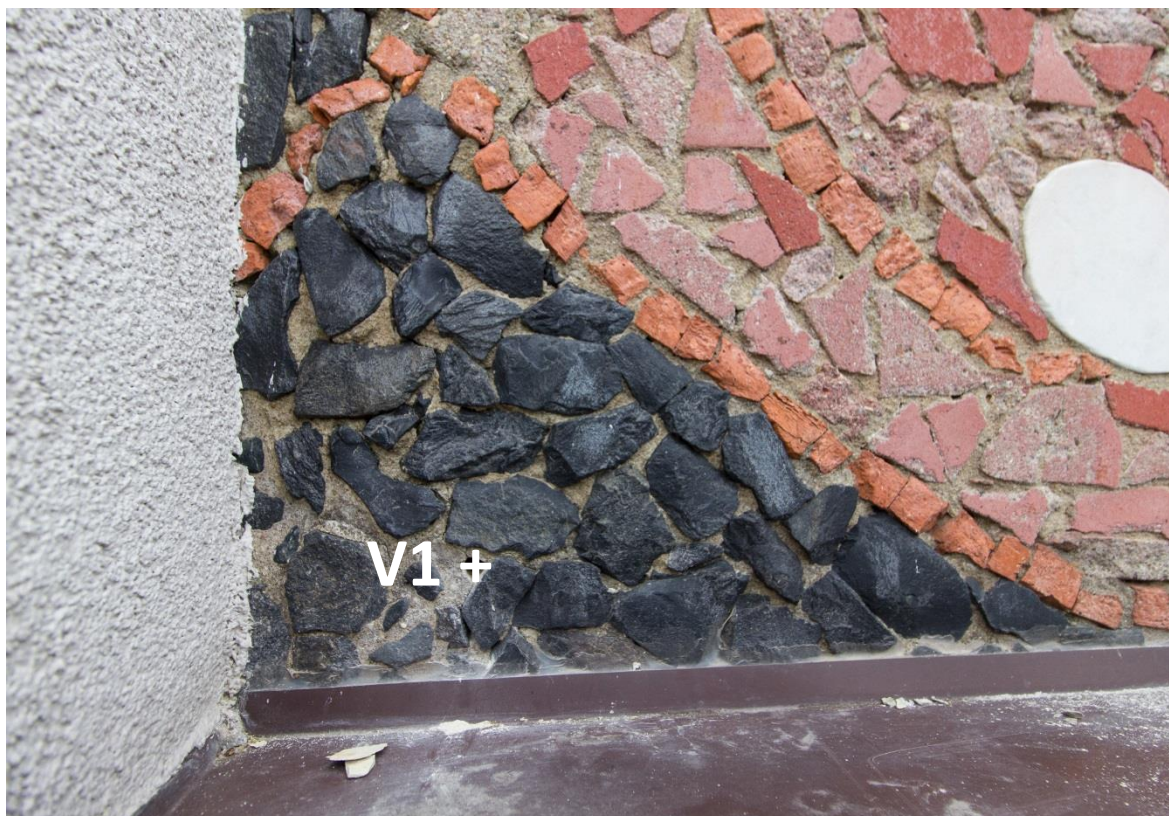
Obr. 72 Místo vrtu V1 ve výšce 7 cm; stanovení obsahu vodorozpustných solí (V1A, V1B).

Z průzkumu obsahu vodorozpustných solí vyplývá velmi vysoká koncentrace síranů do hloubky 1 cm ve výšce 7 cm (vrt V1) a do hloubky 2 cm ve výšce 82 cm (vrt V2). Koncentrace dusičnanů a chloridů je z hlediska možnosti koroze materiálů nízká.

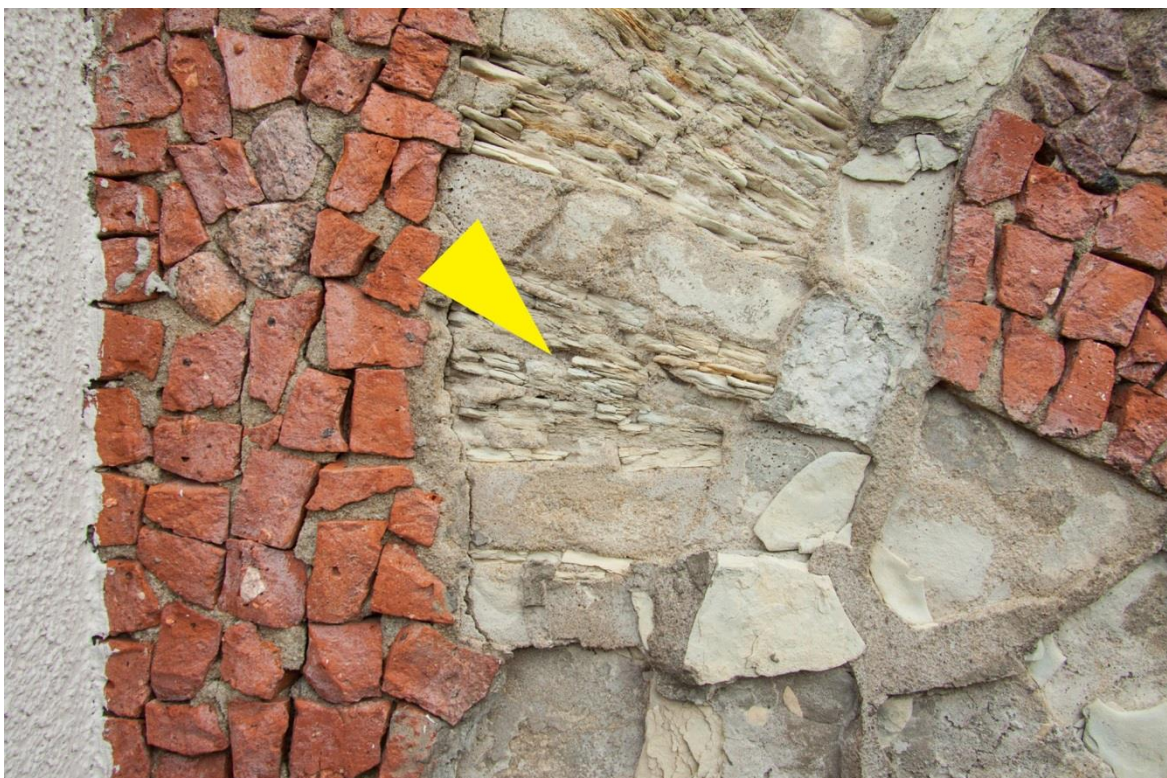
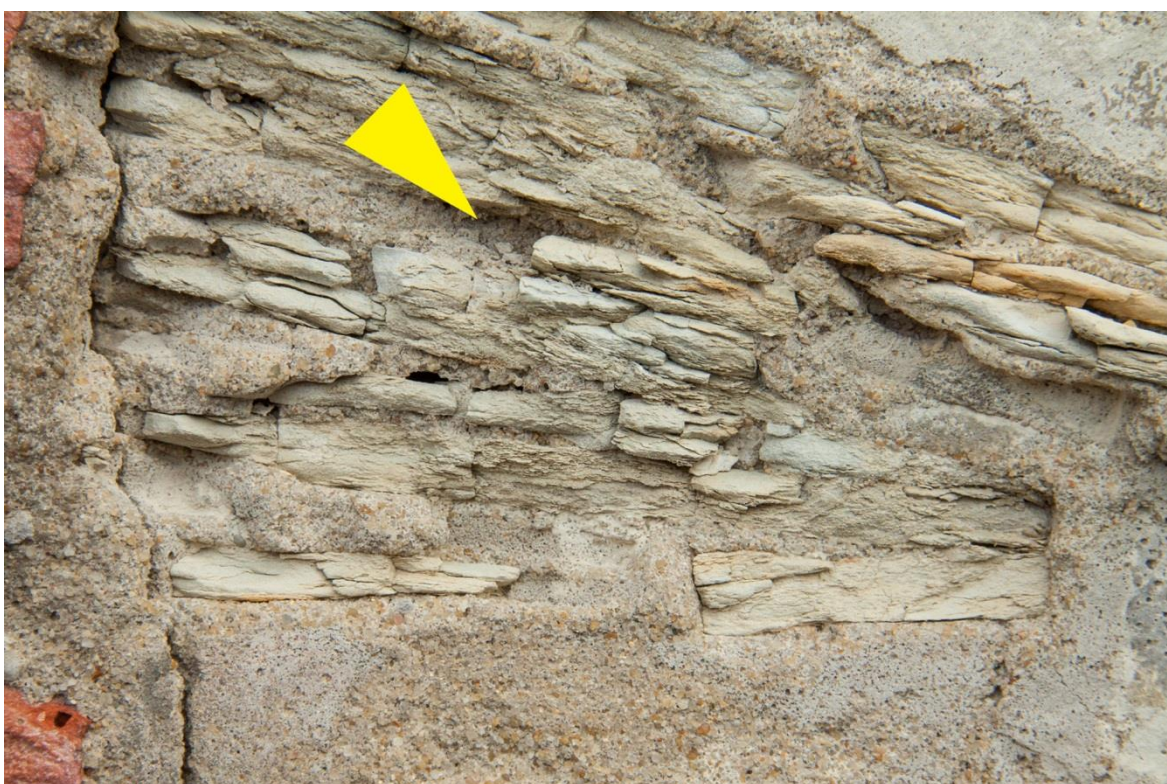
Obr. 76 Místo odběru vzorku 8419A / M2A.

Povrch šedé horniny je degradovaný a vyznačuje se okrovou barevností. Vysoký stupeň degradace se projevuje v úbytku hmoty, štěpením v sedimentárních rovinách a změnou barevnosti povrchu. Hornina, zřejmě opuka, obsahuje uhličitán vápenatý a silikátové složky, mikroskopicky byly zaznamenány vápenné fosilie. V některých trhlinách byl zaznamenán vyšší obsah síry. Síra je zřejmě součástí vodorozpustných solí, síranů, které mohou být jednou z příčin degradace horniny. Prvkové složení povrchu horniny se od její vnitřní části neliší. Změna barevnosti může být způsobena vyplavením šedé složky srážkovou vodou.

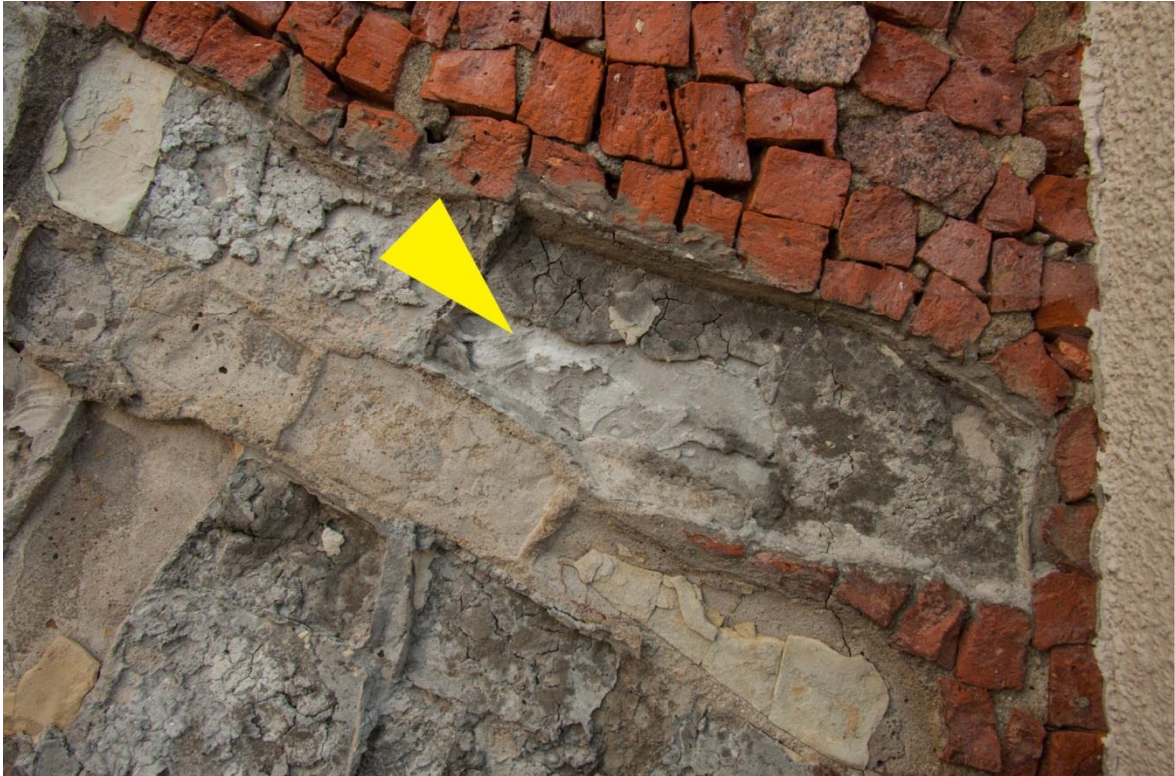
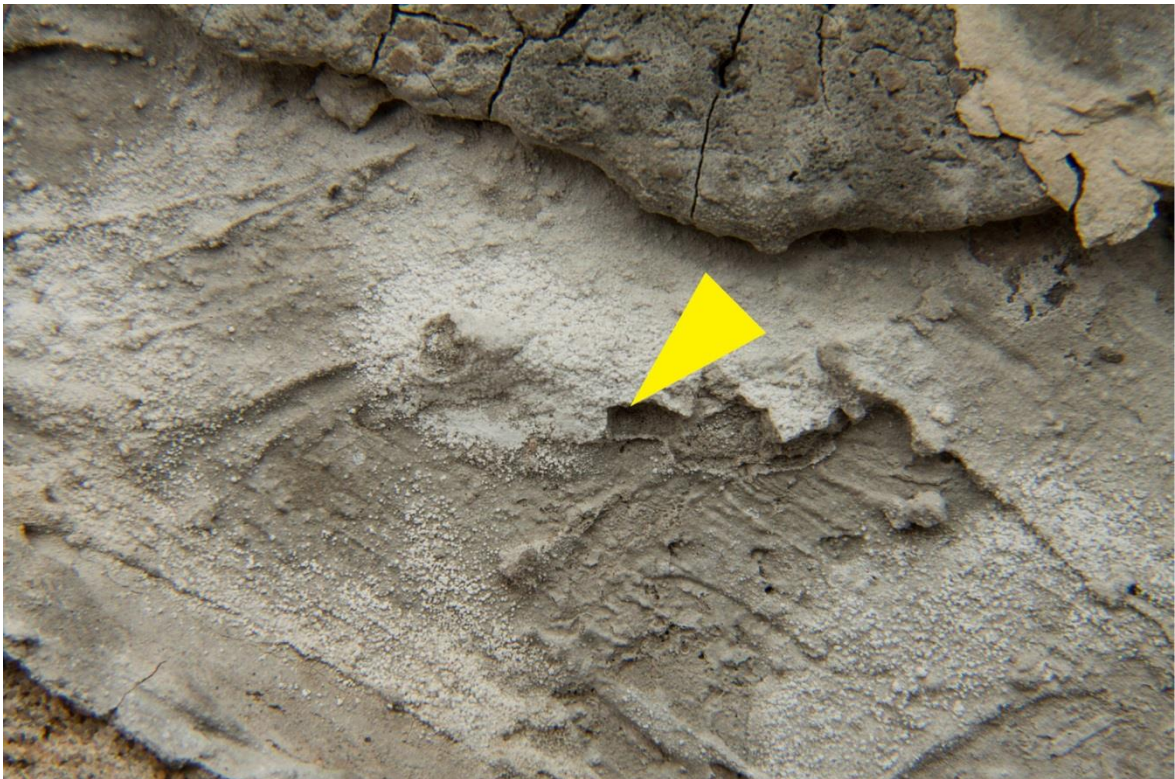
Obr. 92 Místo odběru vzorku 8426 / M9.

Bílý povlak na druhotné šedé maltě / vzorek 8426 M9

Povlak nacházející se na druhotné šedé maltě s cementem obdobné vzorku 8422 M5 je zřejmě složen z uhličitanu vápenatého. Povrch povlaku je hrubý. Zřejmě se jedná o vápenný výluh.
