Dokumentace restaurátorského průzkumu a zásahu Restaurování části iluzivní nástěnné malby v interiéru kaple Bolestné Panny Marie v Broumově-Olivětině

Restaurovali: MgA. Adéla Škrabalová; Silvia Keselicová; Taisiia Khomenok; Vojtěch Mrověc;
Zuzana Vránová

Litomyšl 2019

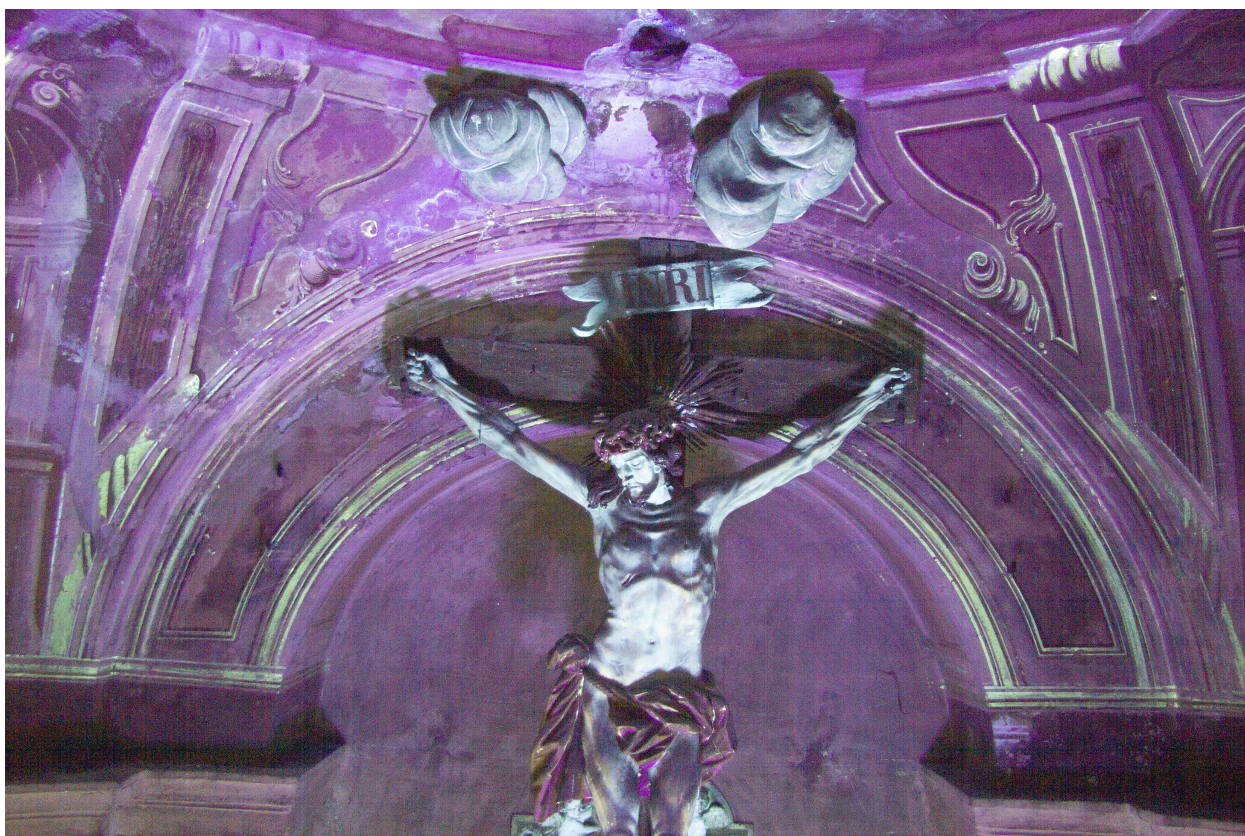
Obr. 13: Ztmavlá přemalba z 19. století. Oblouk nad oltářní nikou, SV stěna. Stav před restaurováním.

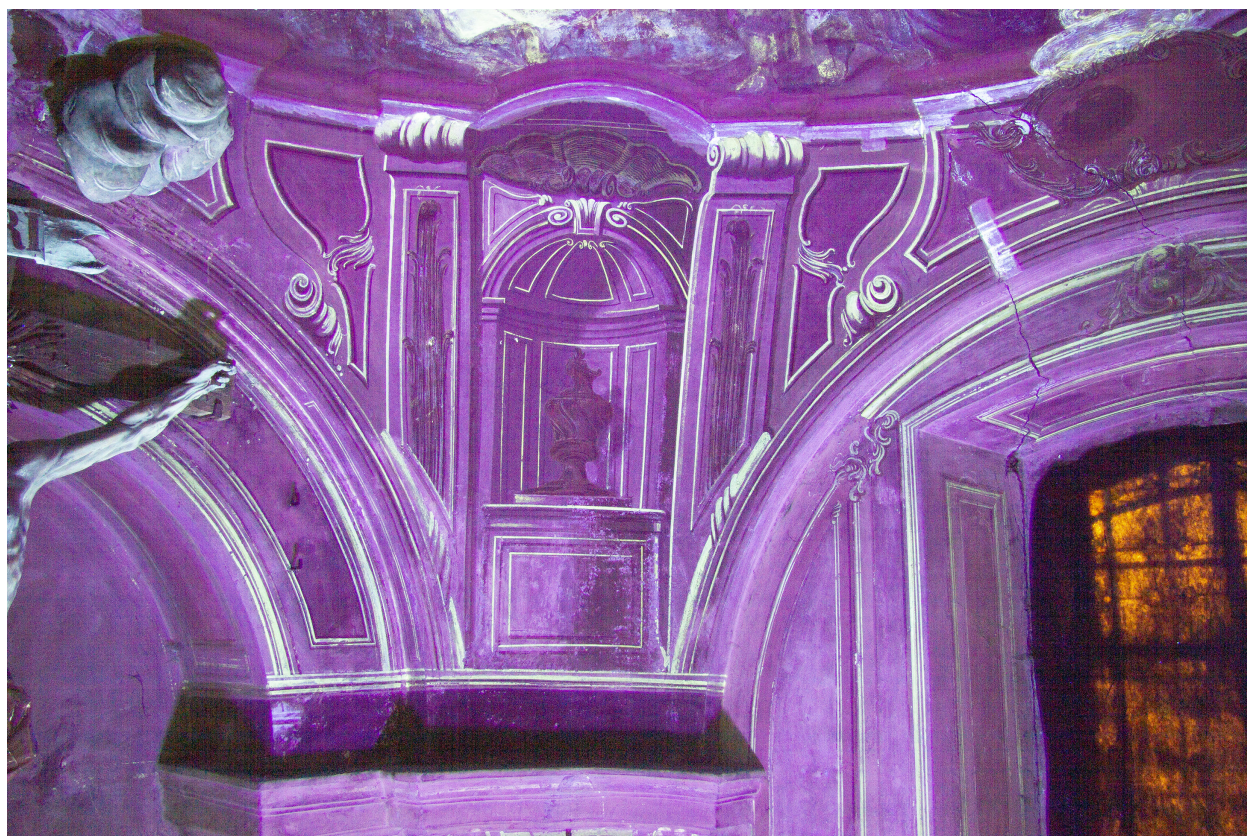
Obr. 15: Ztmavlá přemalba z 19. století. Pendentiv ve východním koutě kaple, část nad oltární nikou a část JV stěny. Stav před restaurováním.

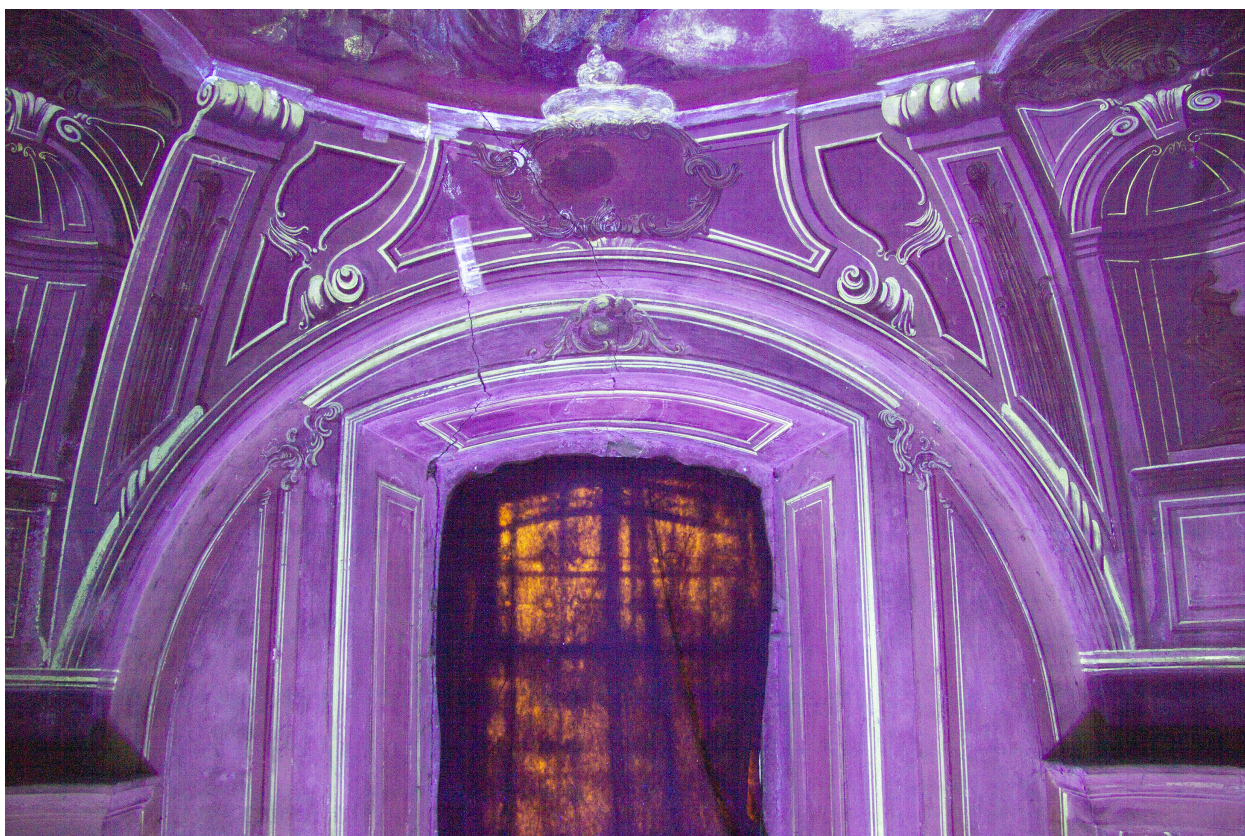
Obr. 17: Ztmavlá přemalba z 19. století. JV stěna kaple, část pendentivu v východním koutě a část v jižním koutě. Stav před restaurováním.

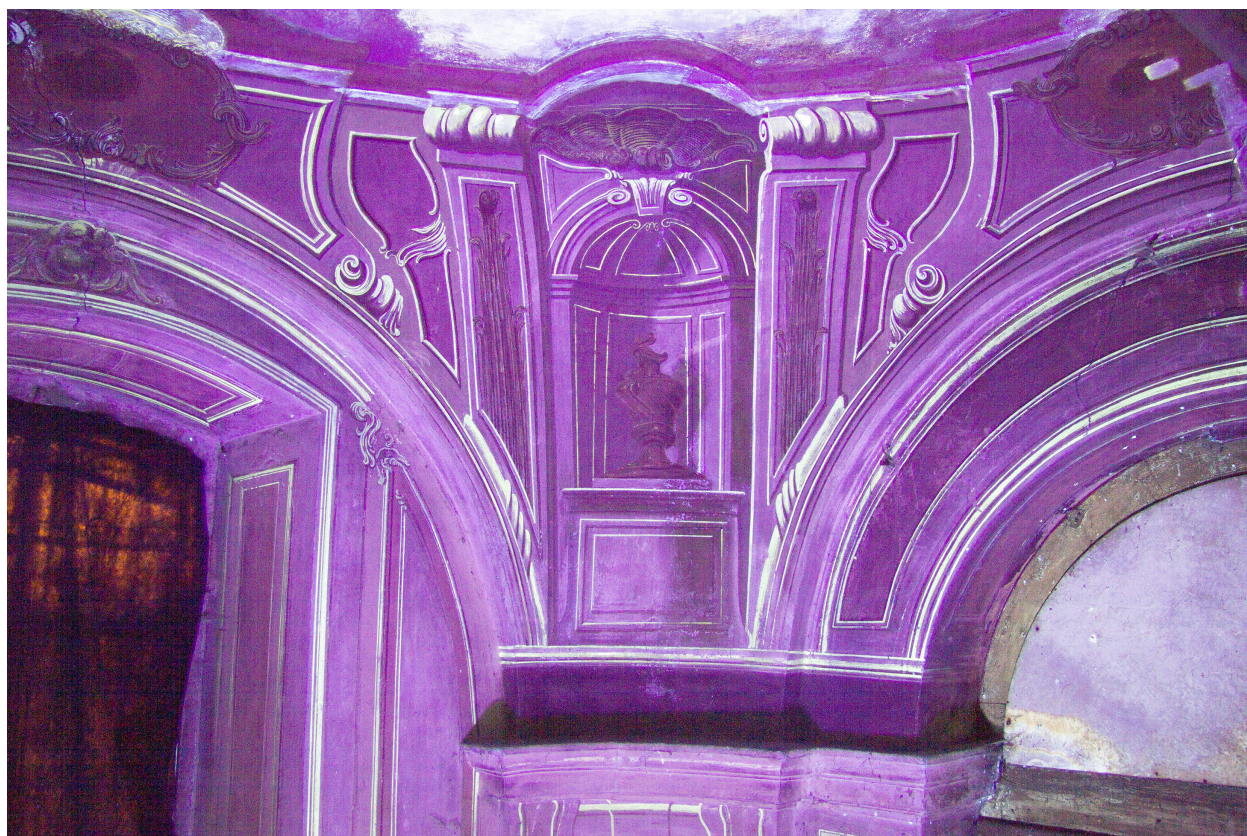
Obr. 19: Ztmavlá přemalba z 19. století. Pendentiv v jižním koutě kaple, část JV stěny a část oblouku nad vstupem do kaple. Stav před restaurováním.

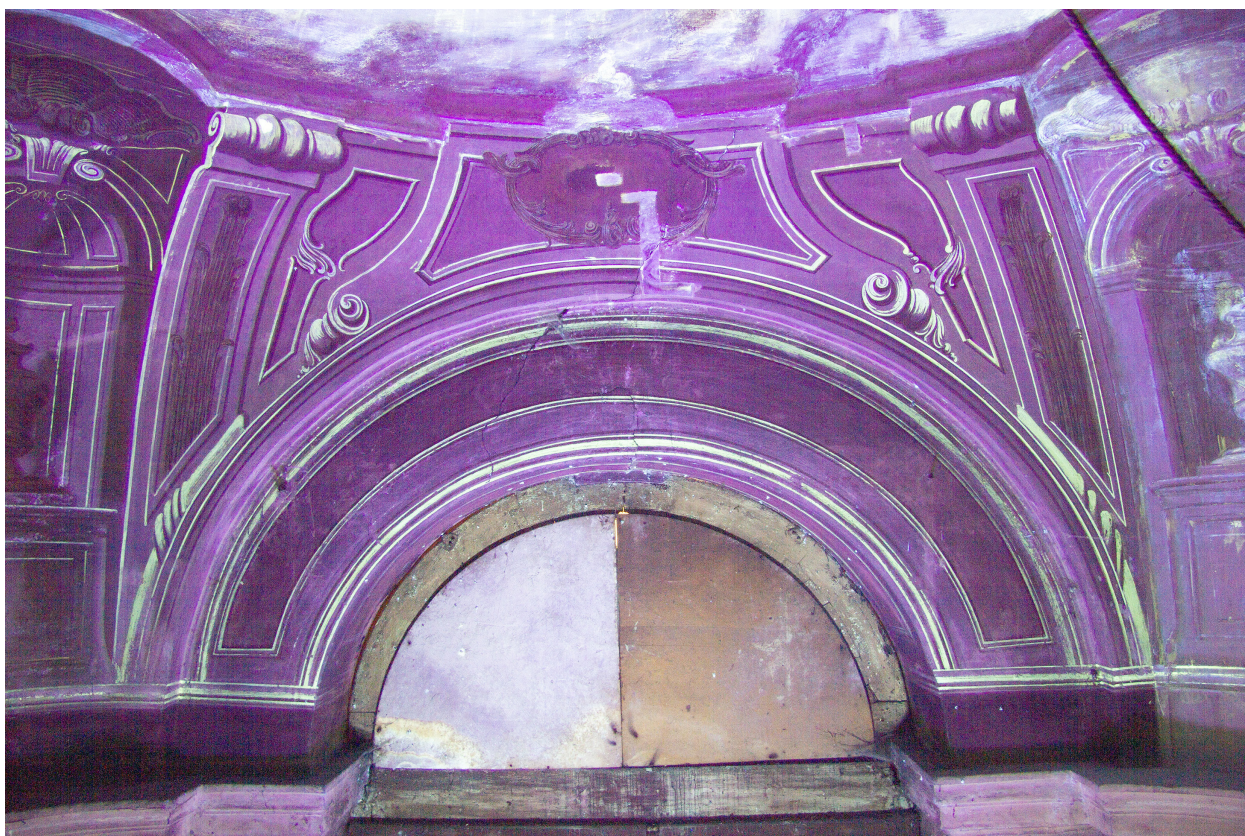
Obr. 21: Ztmavlá přemalba z 19. století. Oblouk nad vstupem do kaple, část pendentivu v jižním koutě a část v západním koutě. Stav před restaurováním.

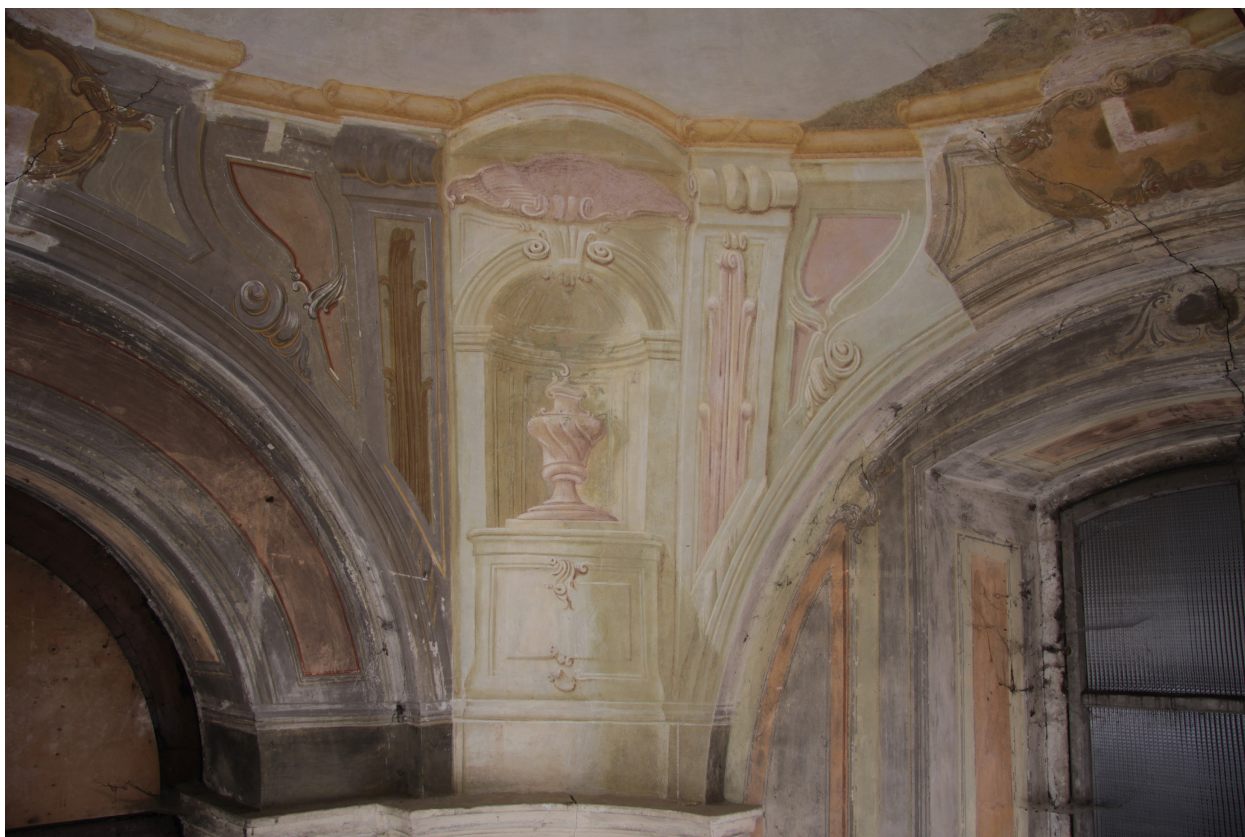
Obr. 23: Ztmavlá přemalba z 19. století. Pendentiv v západním koutě kaple, část oblouku nad vstupem do kaple a část SZ stěny. Stav po částečném restaurátorském zásahu.

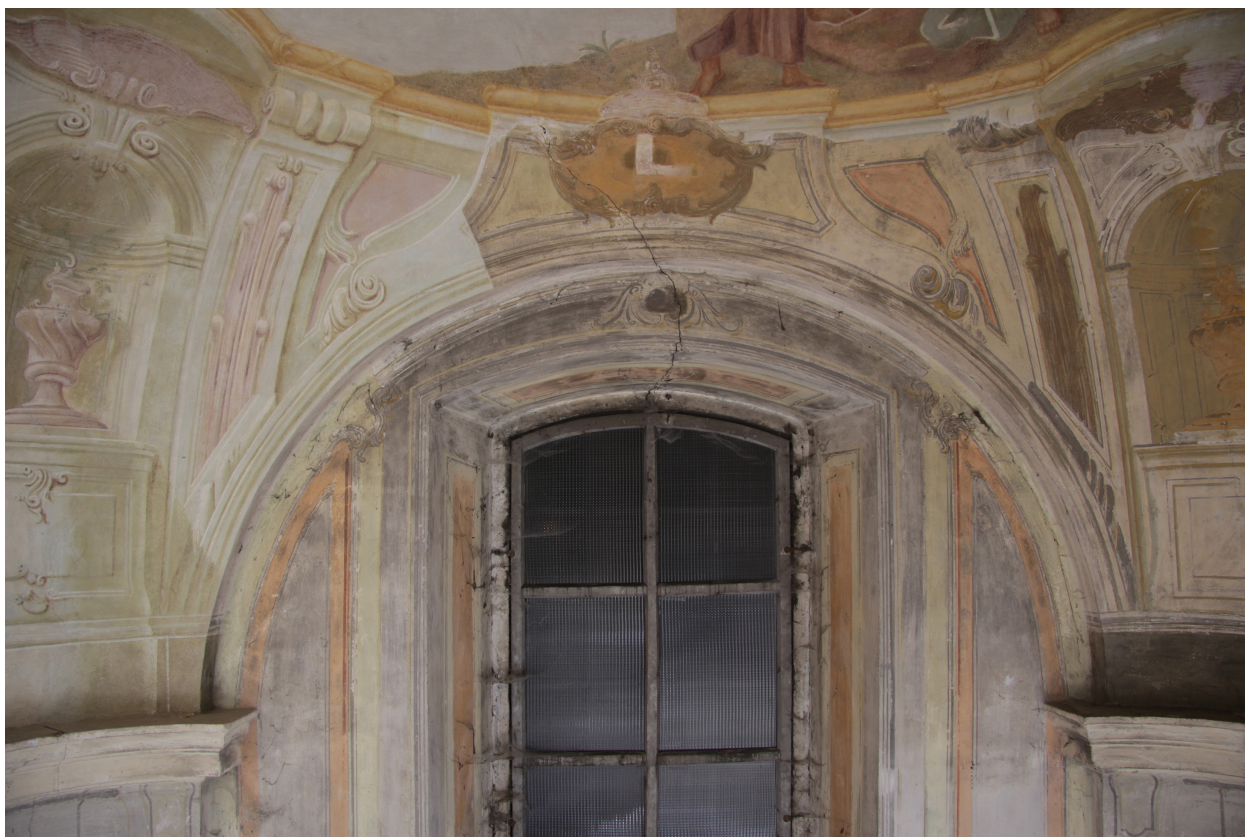
Obr. 25: Ztmavlá přemalba z 19. století. SZ stěna kaple, část pendentivu v západním koutě a část v severním koutě. Stav před restaurováním.

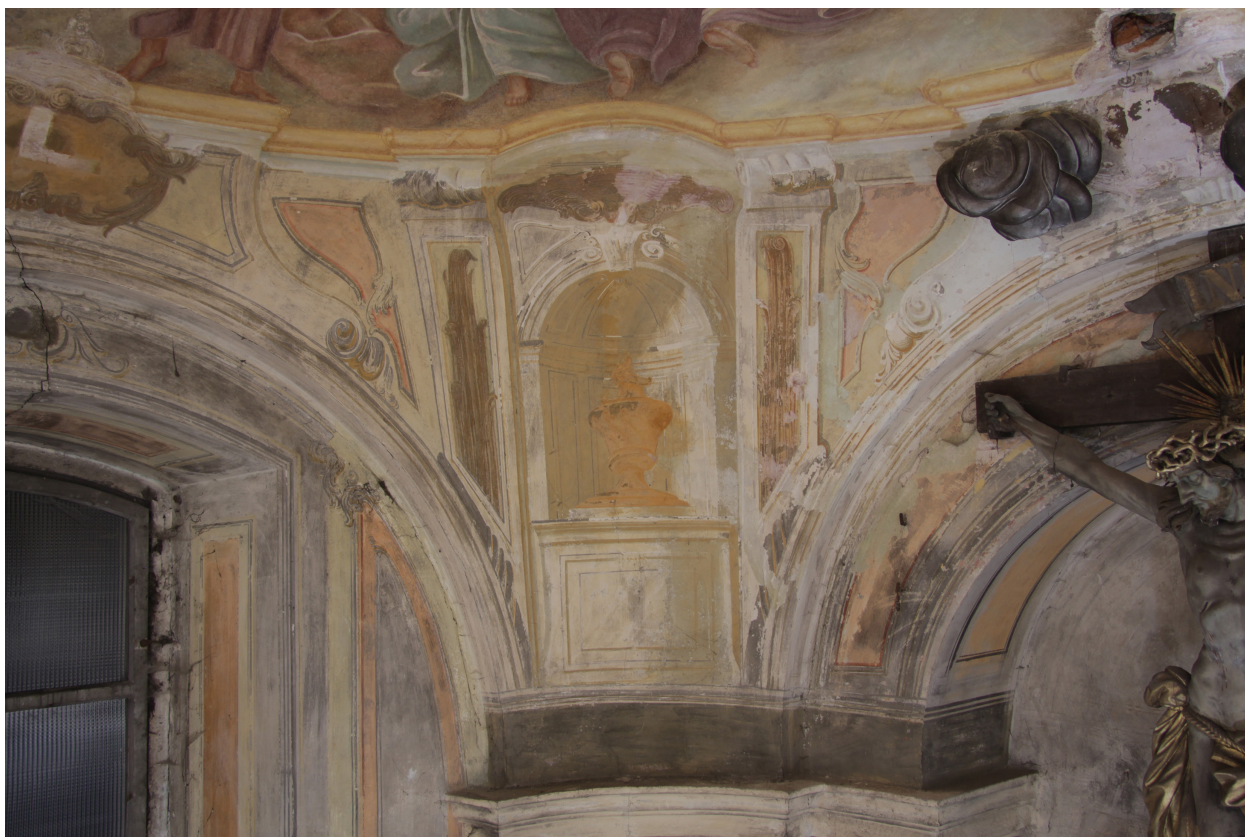
Obr. 27: Ztmavlá přemalba z 19. století. Pendentiv v severním koutě kaple, část SZ stěny a část oblouku nad oltářní nikou. Stav před restaurováním.

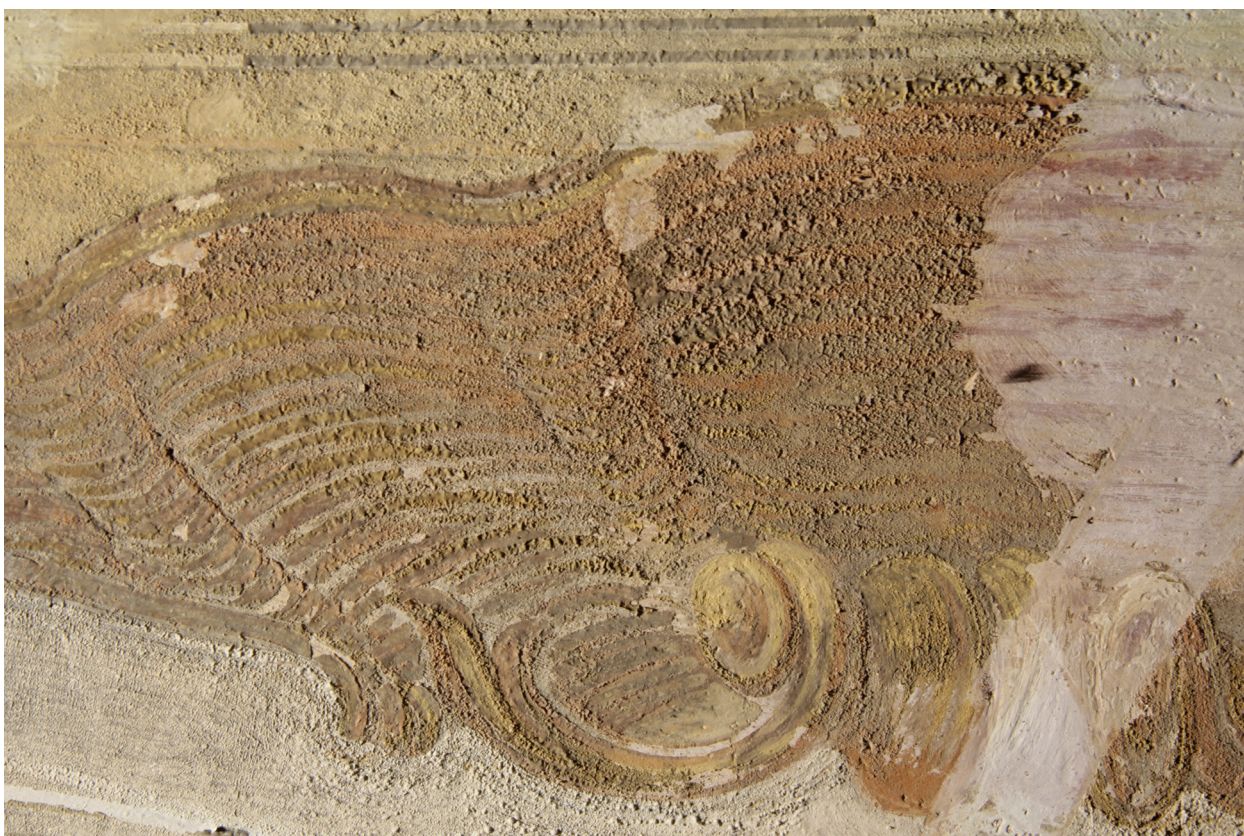
Obr. 30: Detail středové lastury v ostrém bočním nasvícení. Stav před restaurováním. Na fotografii je patrné drobné puchýřovatení a šupinovatení barevné vrstvy přemalby z 19. století.

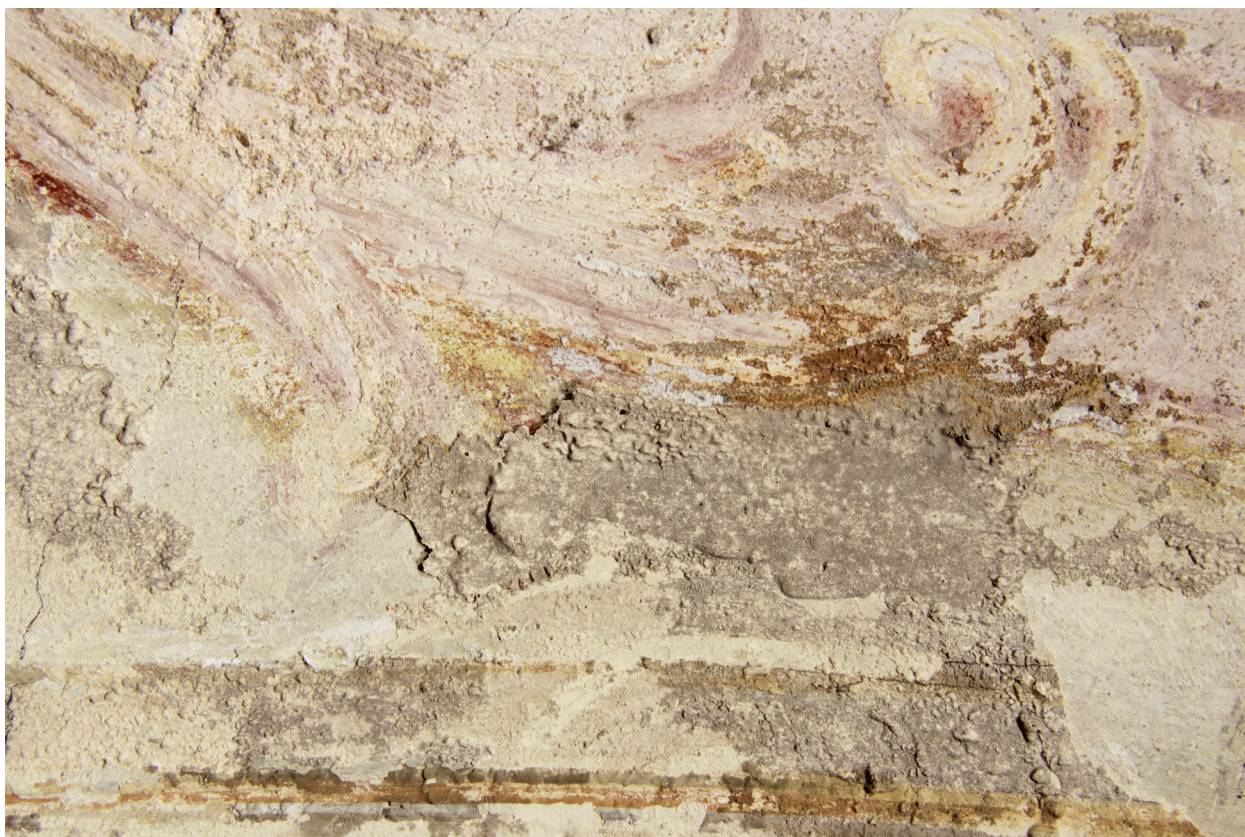
Obr. 31: Detail přemalby z 19. století v rozptýleném umělém bílém světle. Stav před restaurováním. Na fotografii je patrná povrchová ztráta barevné vrstvy.

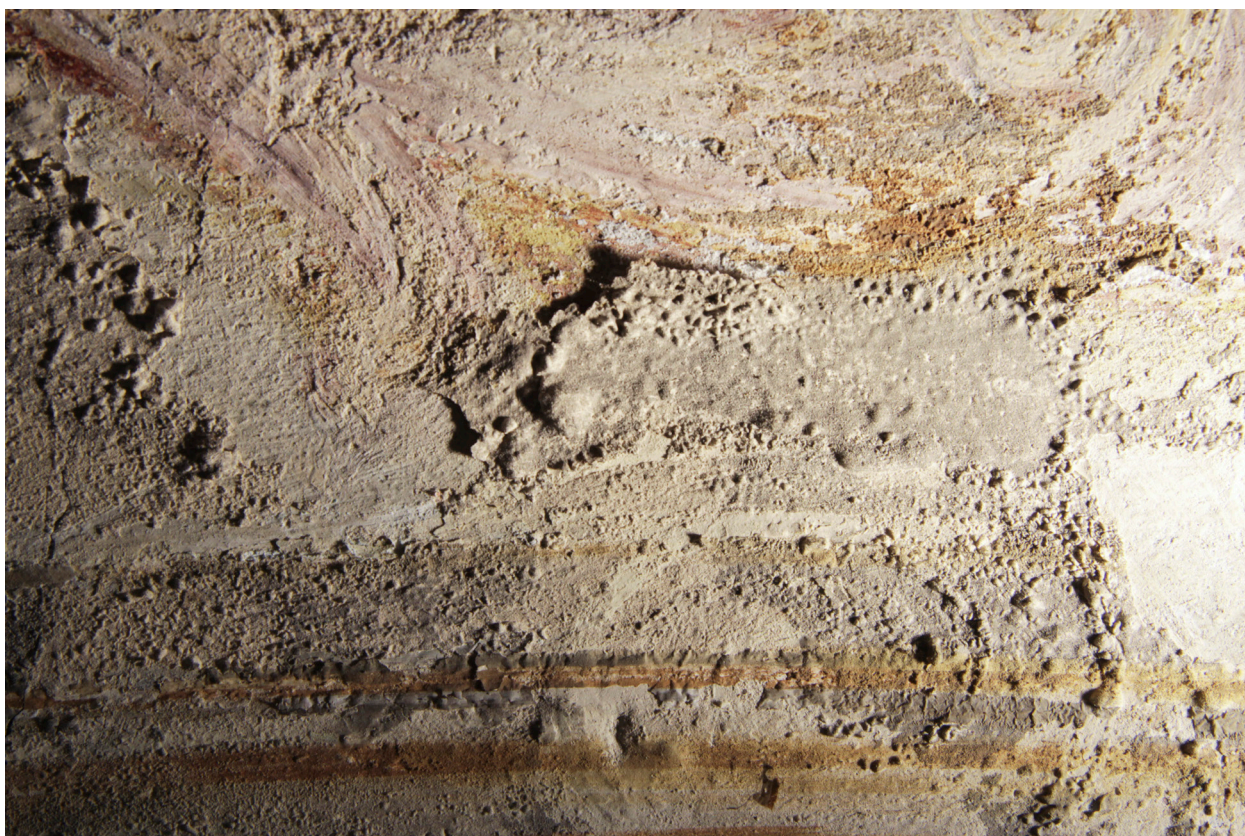
Obr. 32: Detail přemalby z 19. století v ostrém bočním nasvícení. Stav před restaurováním. Na fotografii je patrné puchýřovatění barevné vrstvy.

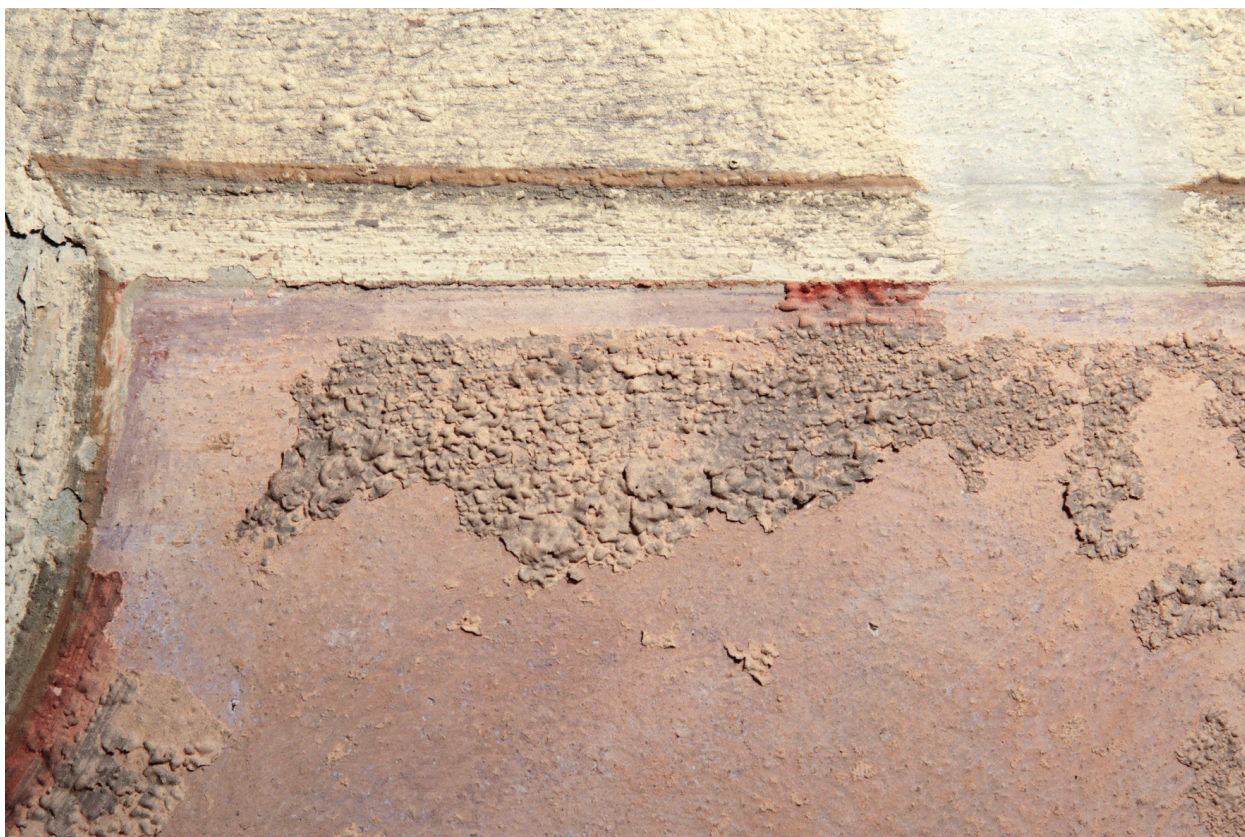
Obr. 33: Detail přemalby z 19. století v rozptýleném umělém bílém světle. Stav před restaurováním. Na fotografii je patrná povrchová ztráta barevné vrstvy.

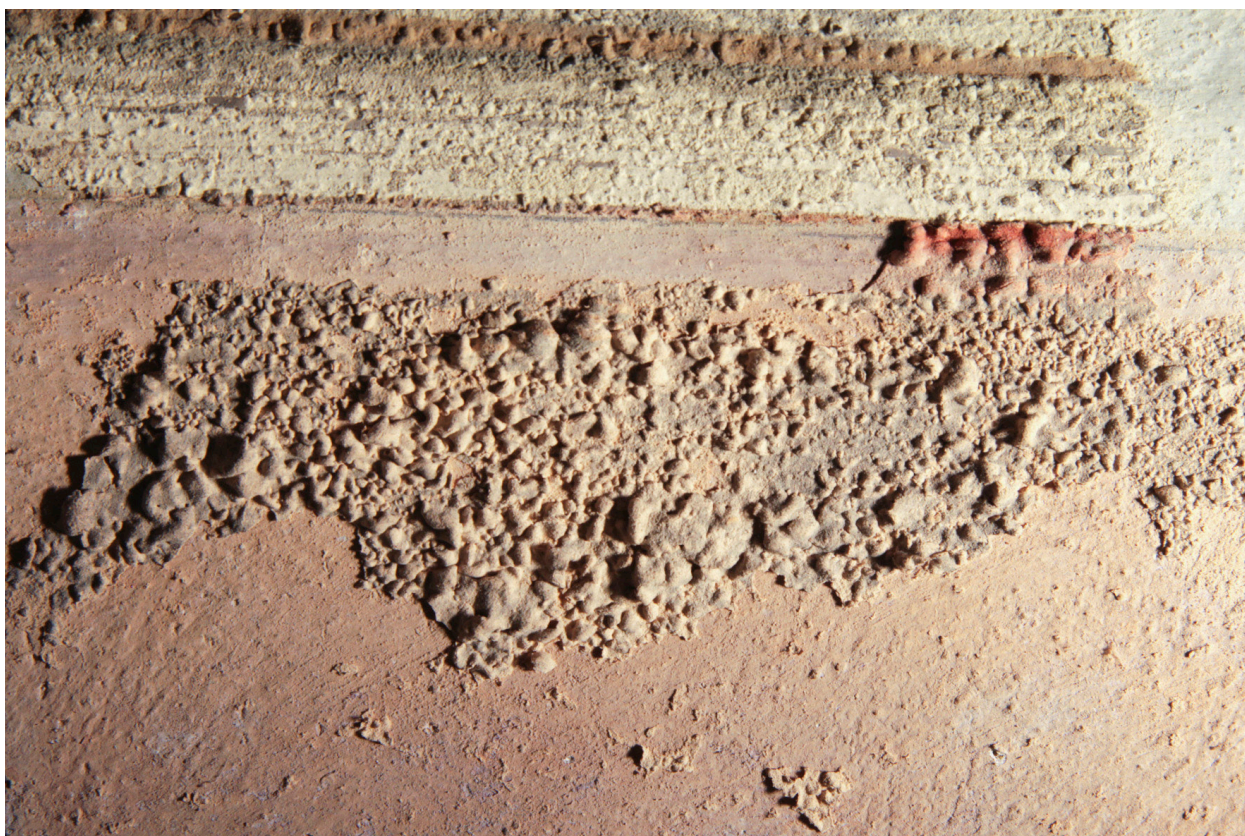
Obr. 34: Detail přemalby z 19. století v ostrém bočním nasvícení. Stav před restaurováním. Na fotografii je patrné puchýřovatení barevné vrstvy.

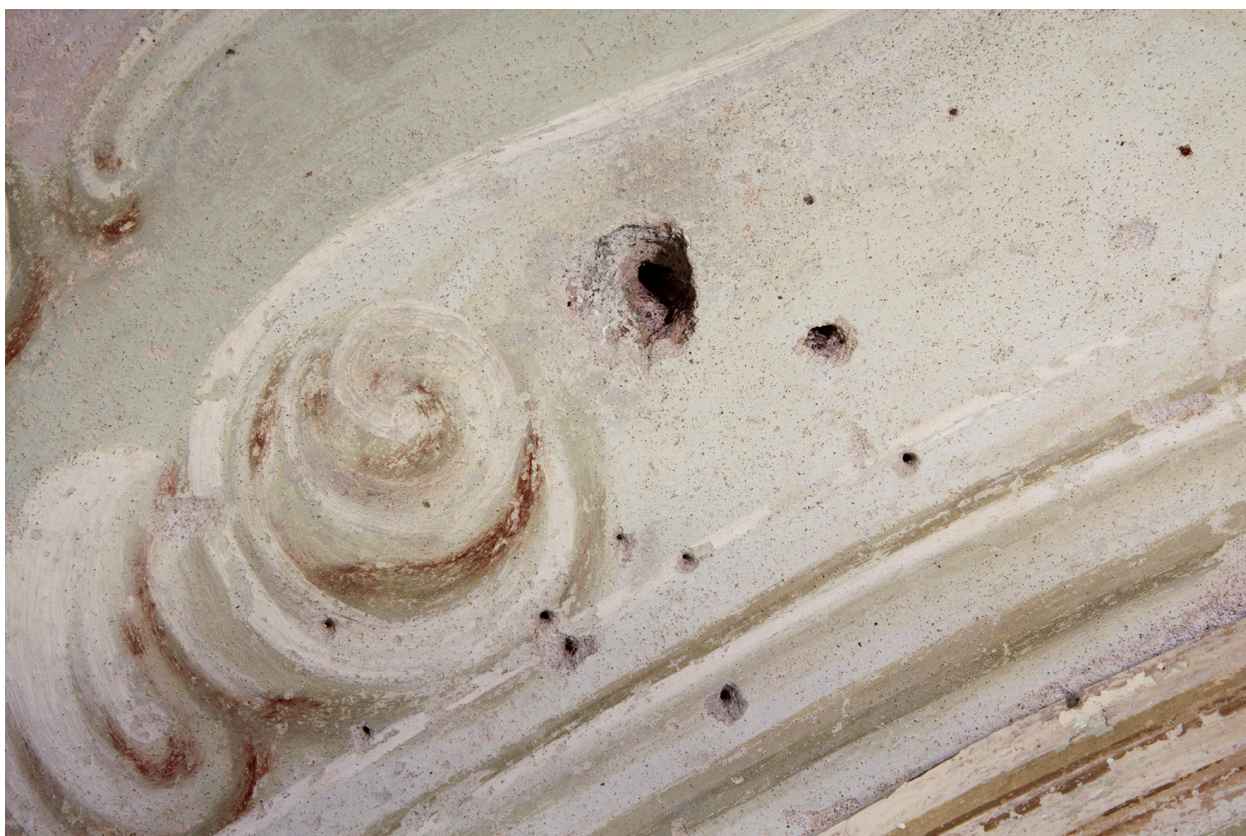
Obr. 51: Detail děr na SV stěně kaple. Stav před vytmelením.

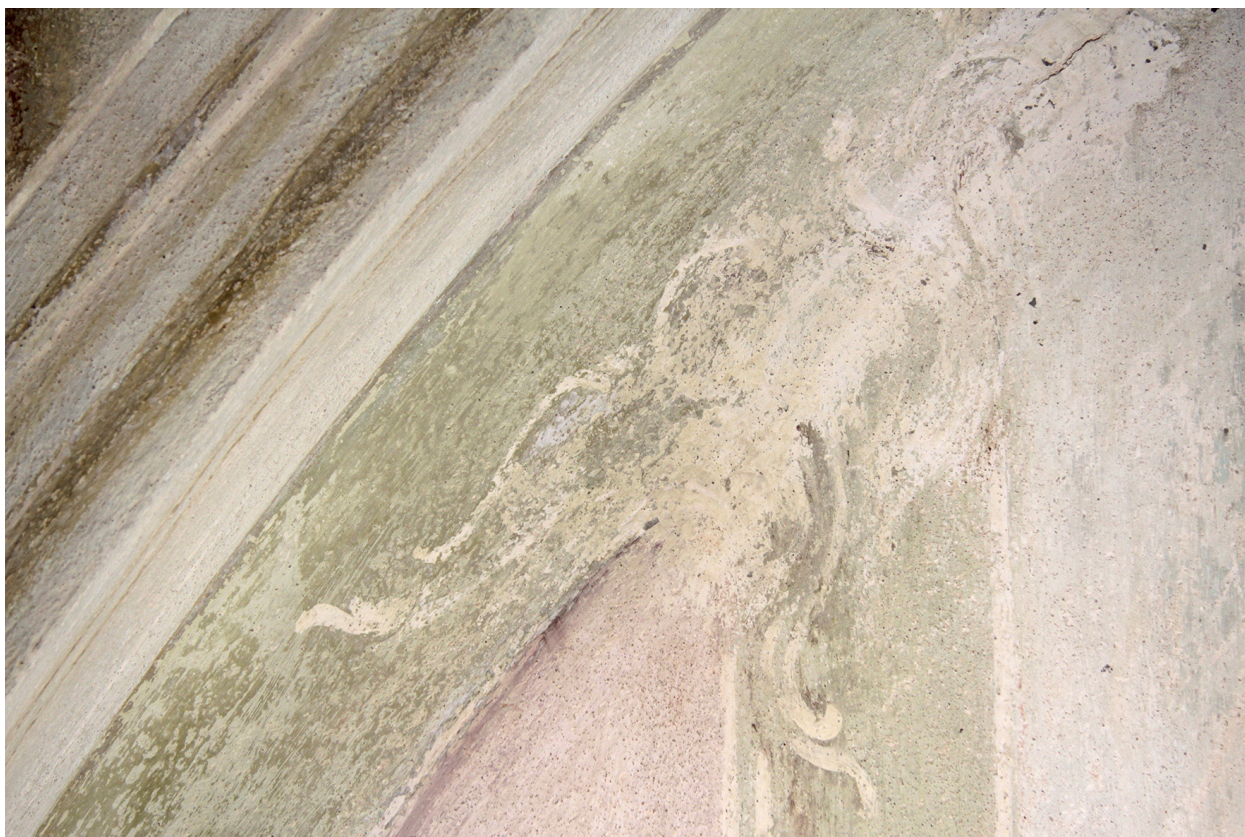
Obr. 53: Detail statické trhliny. Stav v průběhu snímání přemalby. Oblouk nad vstupem do kaple.

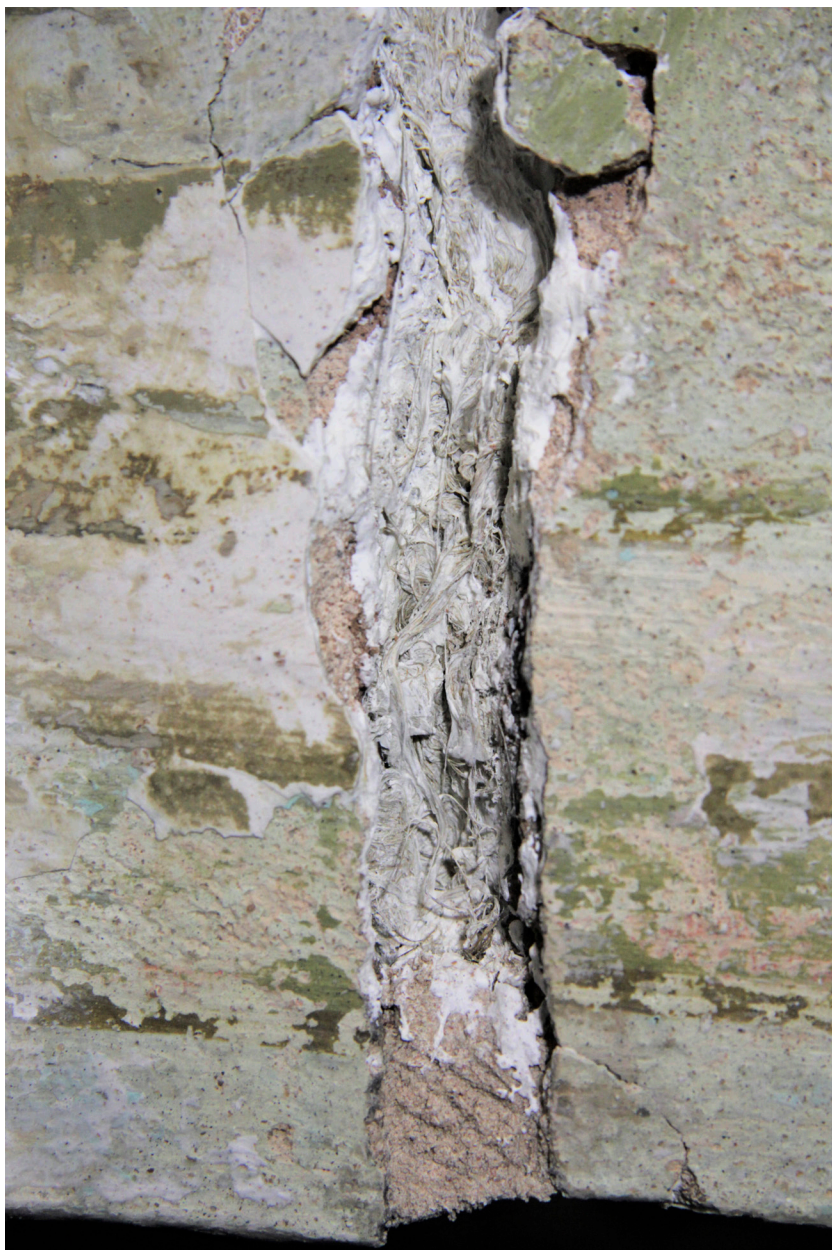
Detail statické trhliny po aplikování koudele namočené v injektážní směsi.

Statické trhliny byly před vytmelením vycpány koudelí namočenou ve směsi *Ledanu TCI* a mramorové moučky v obj. poměru 1 : 1. Po vytvrzení koudelky namočené v této směsi byly trhliny a všechny ostatní hlubší defekty vytmeleny nejprve zhruba 0,5 cm pod úroveň okolní omítky hrubším jádrovým tmelem. Ten byl smíchán z vápenné kaše vzdušného vápna a nepřesátého křemičitého písku v obj. poměru 1 : 3 (vápno : písek). Po vytvrzení hrubšího tmelu byl do úrovně okolní omítky nanesen jemnější tmel ze vzdušného vápna v podobě vápenné kaše a přesátého křemičitého písku o průměru zrn do 1 mm v obj. poměru 1 : 2 (vápno : písek). V místech s hladší povrchovou strukturou, např. v oblastech kartuší, byl jemnější tmel smíchán s mramorovou moučkou dle potřeby vzhledu výsledného povrchu. Tmely byly po částečném zavadnutí upraveny vlhkou mikroporézní houbičkou tak, aby jejich povrch co nejvíce odpovídal povrchu okolní omítky.

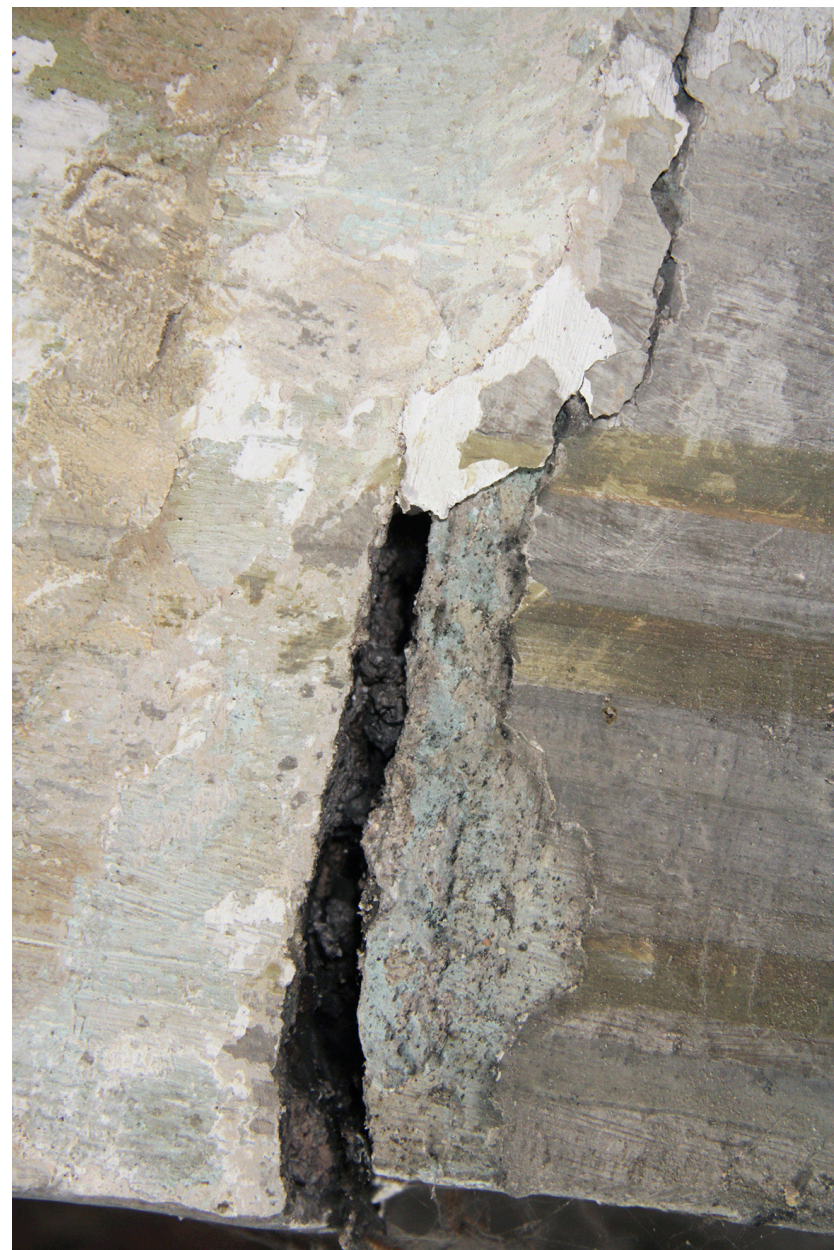
Obr. 57: Detail tmelu nejspíše na bázi sádry ve statické trhlíně nad oknem. V okolí statické trhliny jsou viditelné další dvě přemalby. Stav v průběhu odstraňování sekundárních tmelů.

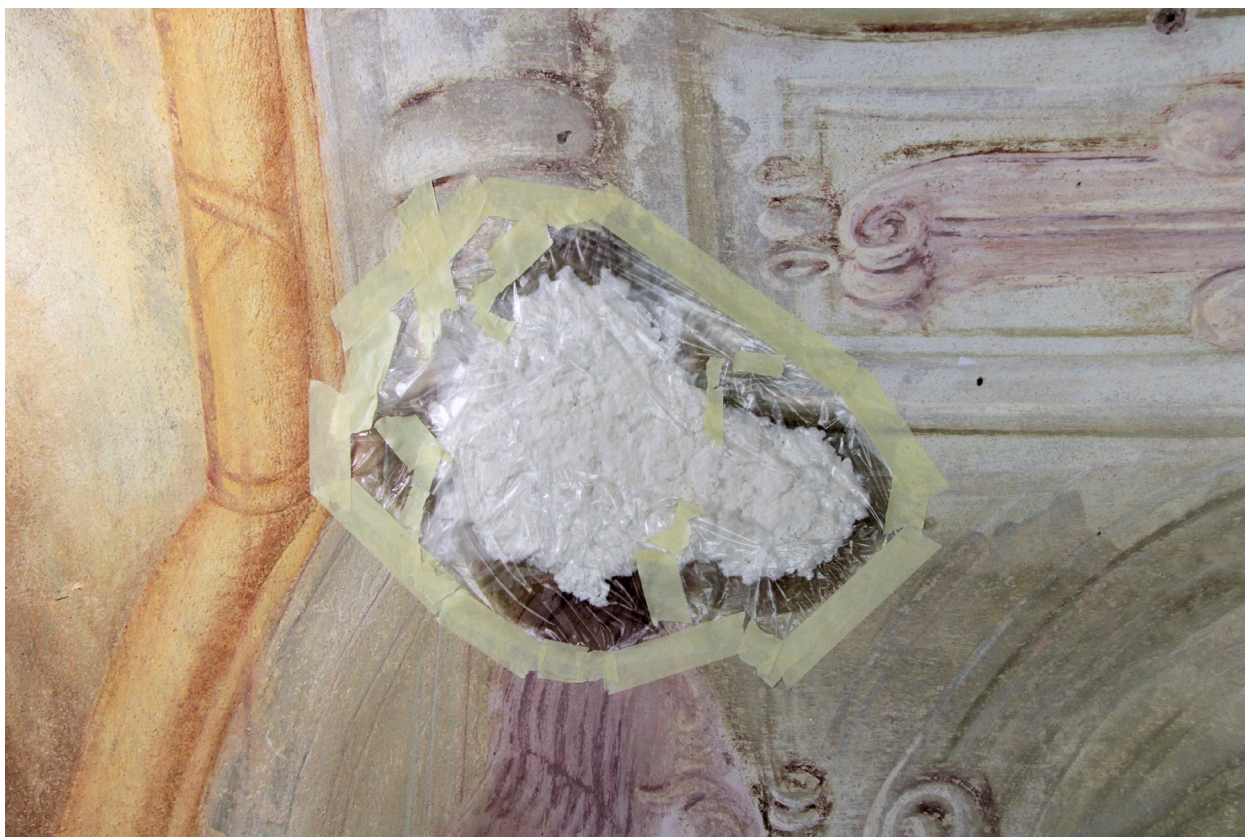
Obr. 58: Buničínové zábaly proti tvorbě nažloutlých map.

Vzhledem k nadměrnému zvlhčení omítky okolo poškozených míst při průběhu tmelení a injektáží byly okolo těchto míst aplikovány buničinové zábalení z přírodních celulózových vláken *ARBOCEL*® ve vodě. Ty byly překryty mikrotenovou fólií několik centimetrů přes okraj, přičemž střed těchto zábalení byl ponechán bez překrytí. Takto se zábalení nechaly vyschnout. Díky překrytým okrajům vlhkost odcházela nepřekrytým středem zábalení a ne po krajích, což zabránilo větší tvorbě nažloutlých map a migraci solí či jiných látek k okrajům zábalení v okolí míst s nadměrným zvlhčením.⁴⁵

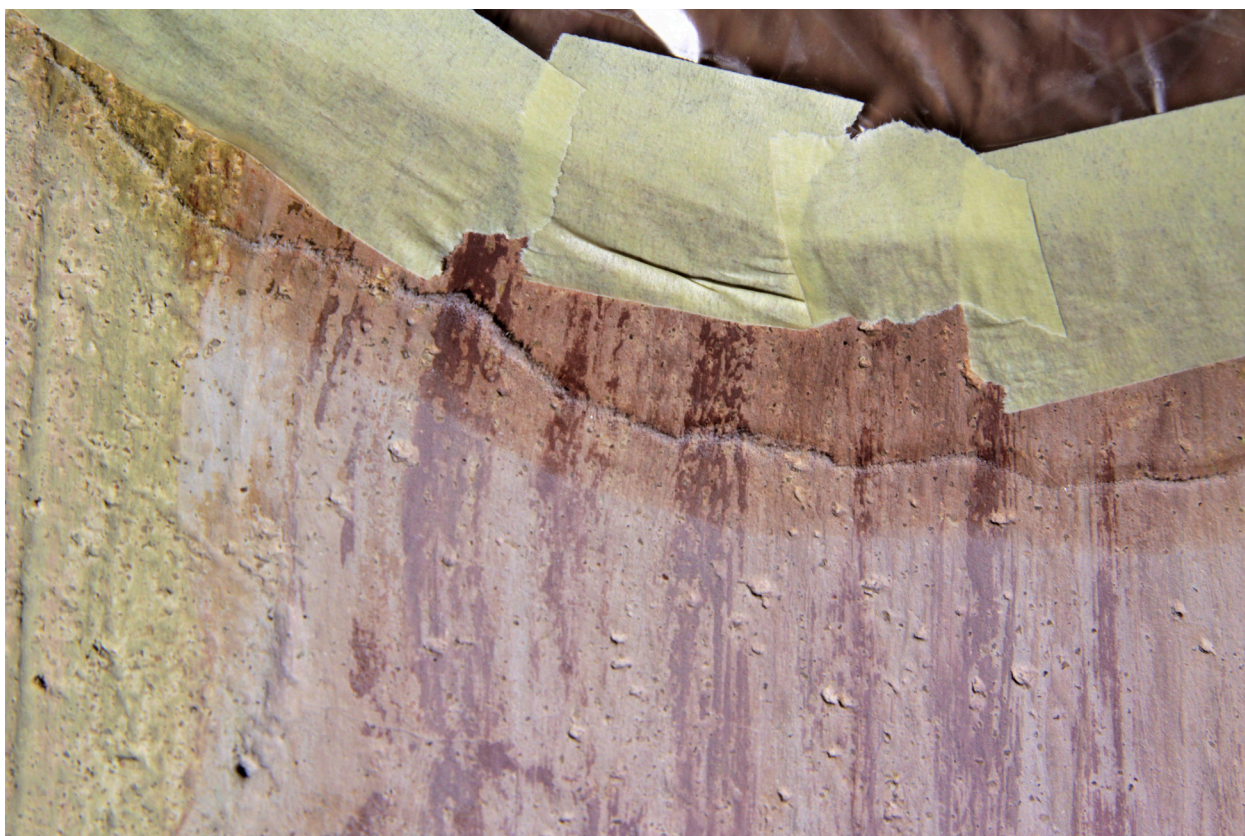
Obr. 59: Detail vykrytalizovaných vodorozpustných solí po aplikaci zábalu v okolí dutiny v severním koutě kaple..

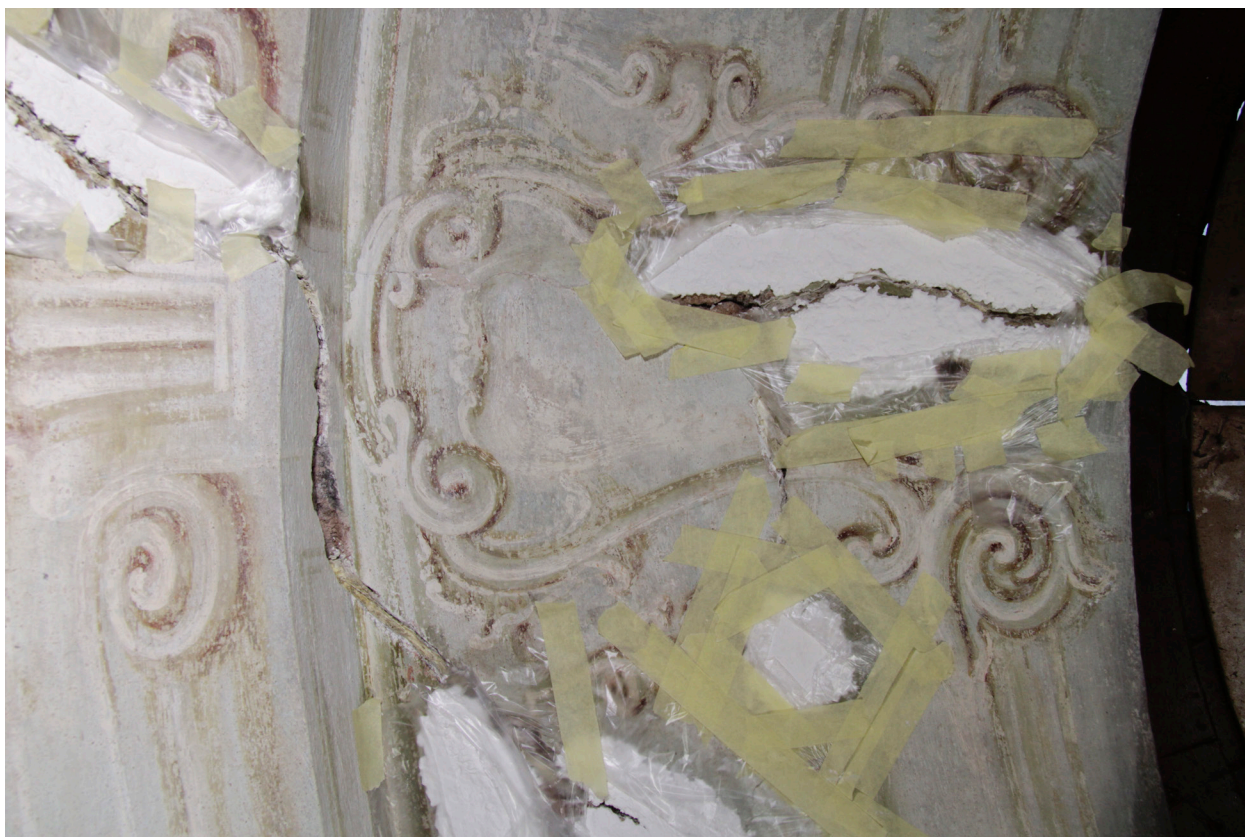
Obr. 60: Buničínové zábaly proti tvorbě nažloutlých map.
