Dokumentace restaurátorského průzkumu a zásahu Restaurování části iluzivní nástěnné malby v interiéru kaple Bolestné Panny Marie v Broumově-Olivětině

Restaurovali: MgA. Adéla Škrabalová; Silvia Keselicová; Taisiia Khomenok; Vojtěch Mrověc;
Zuzana Vránová

Litomyšl 2019

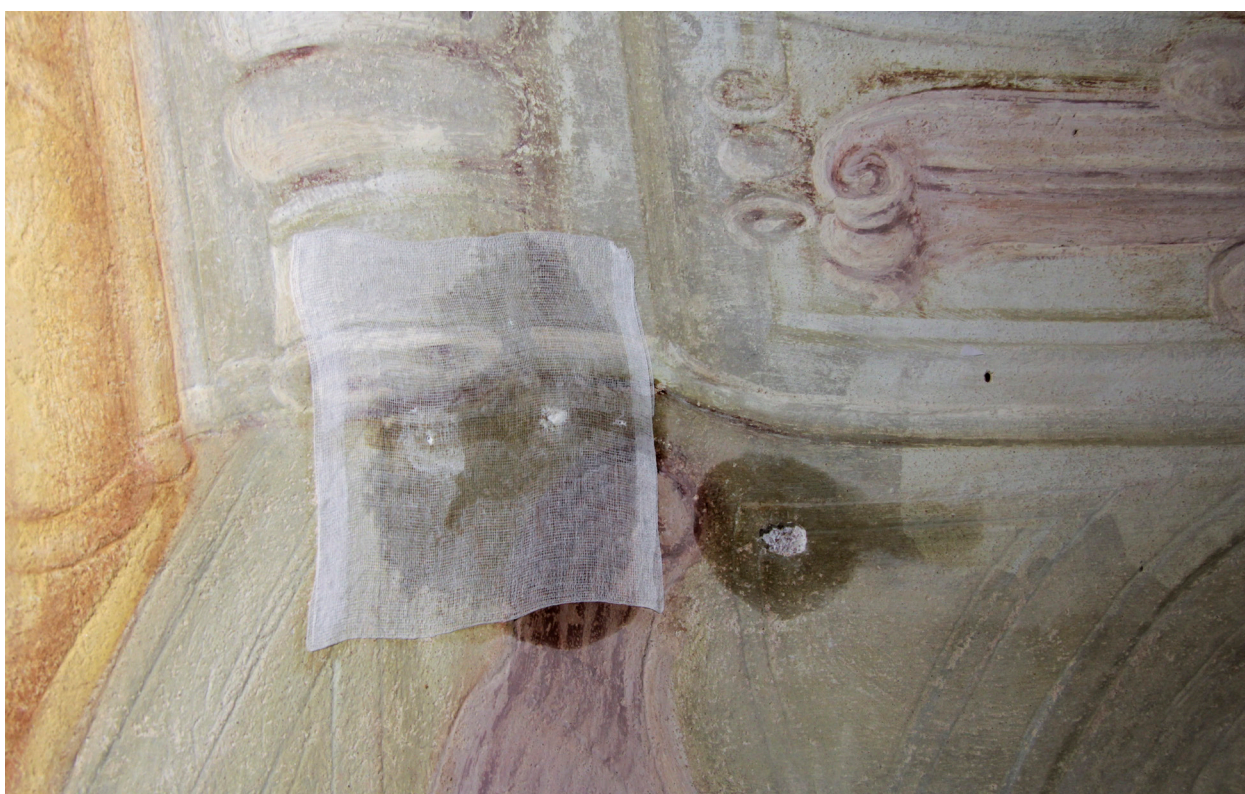
Obr. 61: Velikost dutin, která byla nejlépe patrná po jejím vyinjektování.

Po odstranění druhotných tmelů byla provedena hloubková injektáž dutin a trhlin. Jelikož bylo během restaurátorských prací na klenebním výjevu zjištěno, že při nadměrném zvlhčení omítky během injektáže se po vyschnutí vytváří nažloutlé mapy kolem injektovaných míst, byla injektáž provedena pouze na nezbytných a rizikových partiích restaurovaného úseku. Injektáž byla tedy provedena pouze u nalezené pohyblivé dutiny v severním koutě kaple, kolem kovových předmětů nad oltářním výklenkem a v okolí statických trhlin, kde docházelo k pohybu omítkových vrstev. Bezprostředně před injektáží bylo místo vždy předvlhčeno roztokem vody a lihu v poměru 1 : 1 (obj.) aby bylo dosaženo lepší smáčivosti povrchu a tím i větší efektivity injektáže. Injektáž pohyblivé dutiny byla provedena injektážní směsí na bázi hydraulického vápna *Ledan TA1*. Dutina byla ihned po vyinjektování podepřena a přitlačena, aby se zabránilo dalšímu možnému vydutí, či dokonce prasknutí povrchové vrstvy dutiny. Oblasti okolo kovových předmětů a statických trhlin byly vyinjektovány injektážní směsí na bázi hydraulického vápna *Ledan TCI* smíchanou s mramorovou moučkou v obj. poměru 1 : 1.

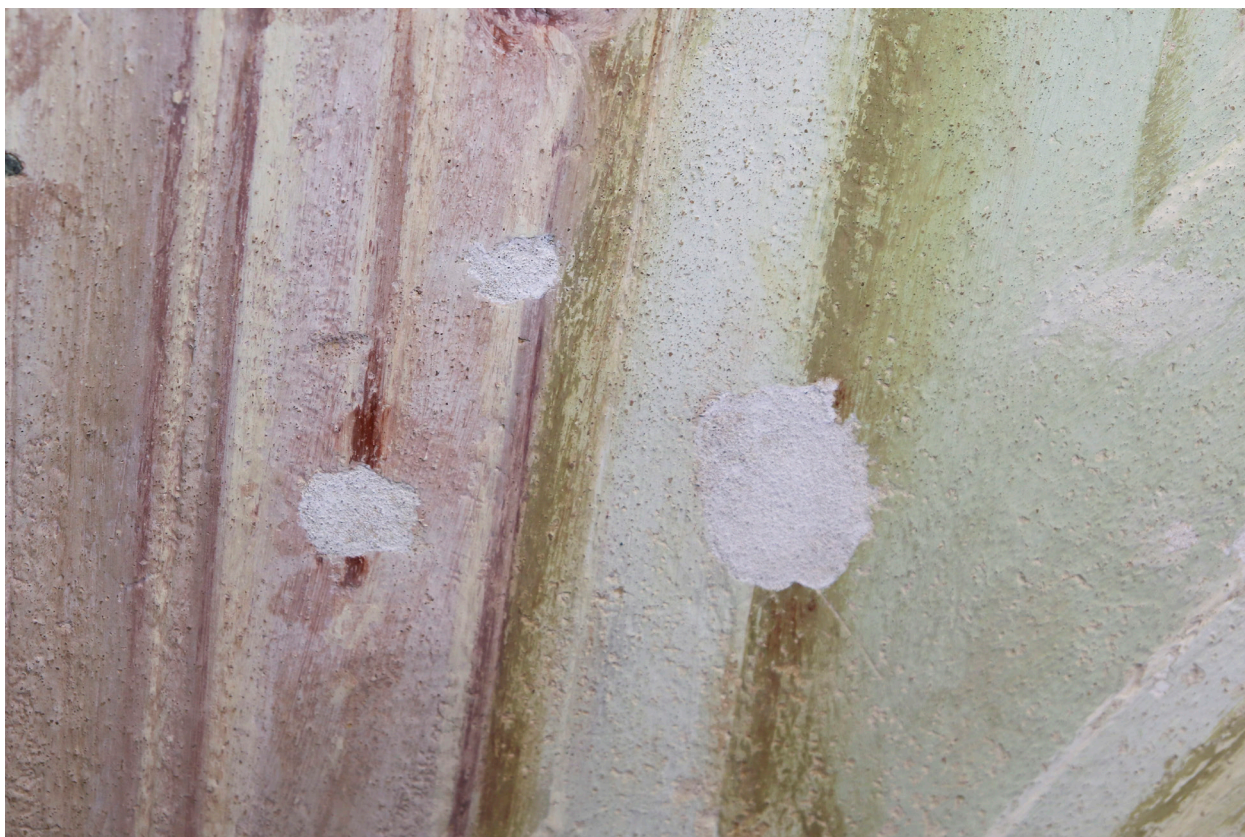
Obr. 62: Detail děr po hřebících po vytmelení a nanesení pačoku.

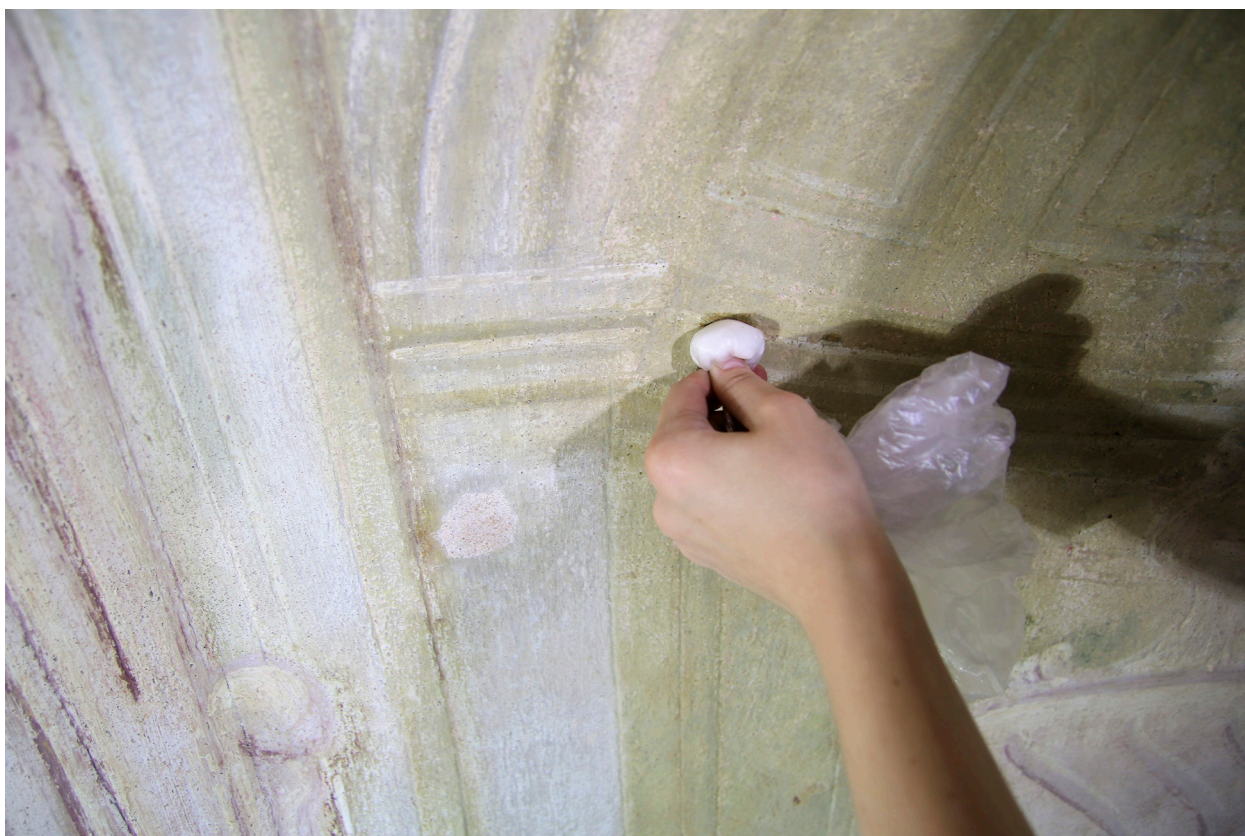
Obr. 63: Proces přitlačení odlupující se barevné vrstvy během jejího upevňování.

Celoplošná fixáž barevné vrstvy byla provedena především z důvodu částečné ztráty koheze pigmentů a pojiva v barevných vrstvách tmavě červených stínů a růžovofialových polí. Na základě zhotovených zkoušek byla celoplošná fixáž provedena 0,75% (hm.) vodnou akrylátovou disperzí *Medium for Consolidatoin*. Disperze byla na povrch malby rovnoměrně aplikována formou postříku pomocí rozprašovače. V místech s výše zmíněnou degradací barevné vrstvy byl postřík po zaschnutí opakován.

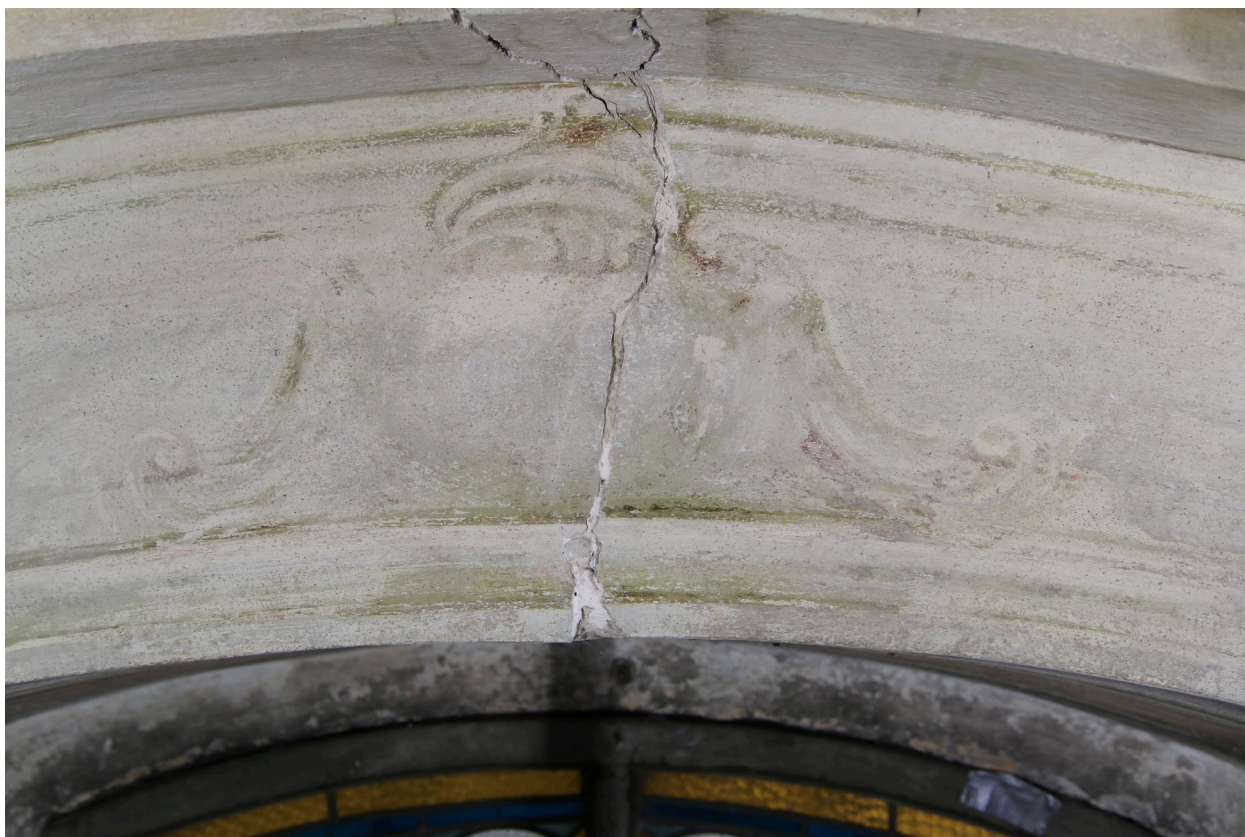
Obr. 68: Oblast horizontální praskliny v oblasti kartuše nad oknem na JV stěně kaple. Stav před vytmelením.

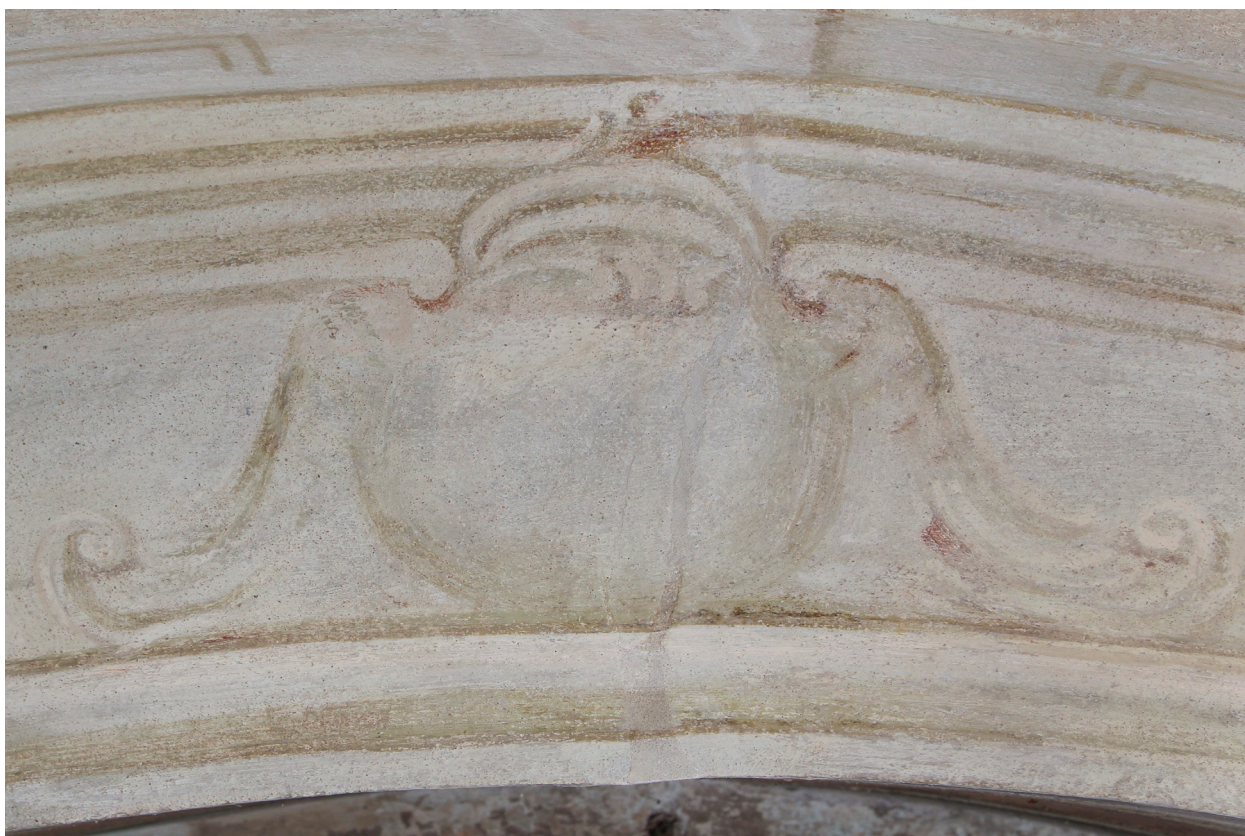
Obr. 69: Oblast horizontální praskliny v oblasti kartuše nad oknem na JV stěně kaple. Stav po restaurování.

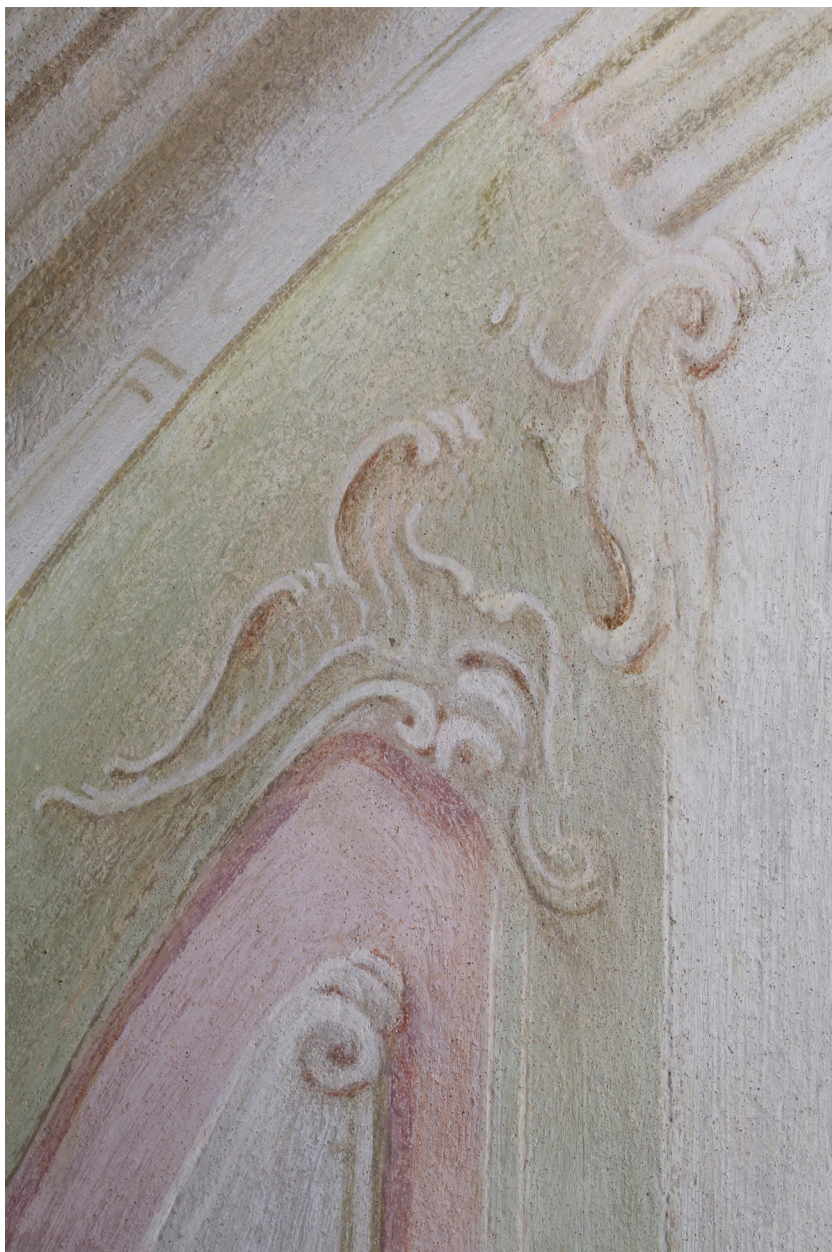
Obr. 89:
Statická trh-
lina v kartuši
nad oknem
na SZ stěně
kaple. Stav po
restaurování.

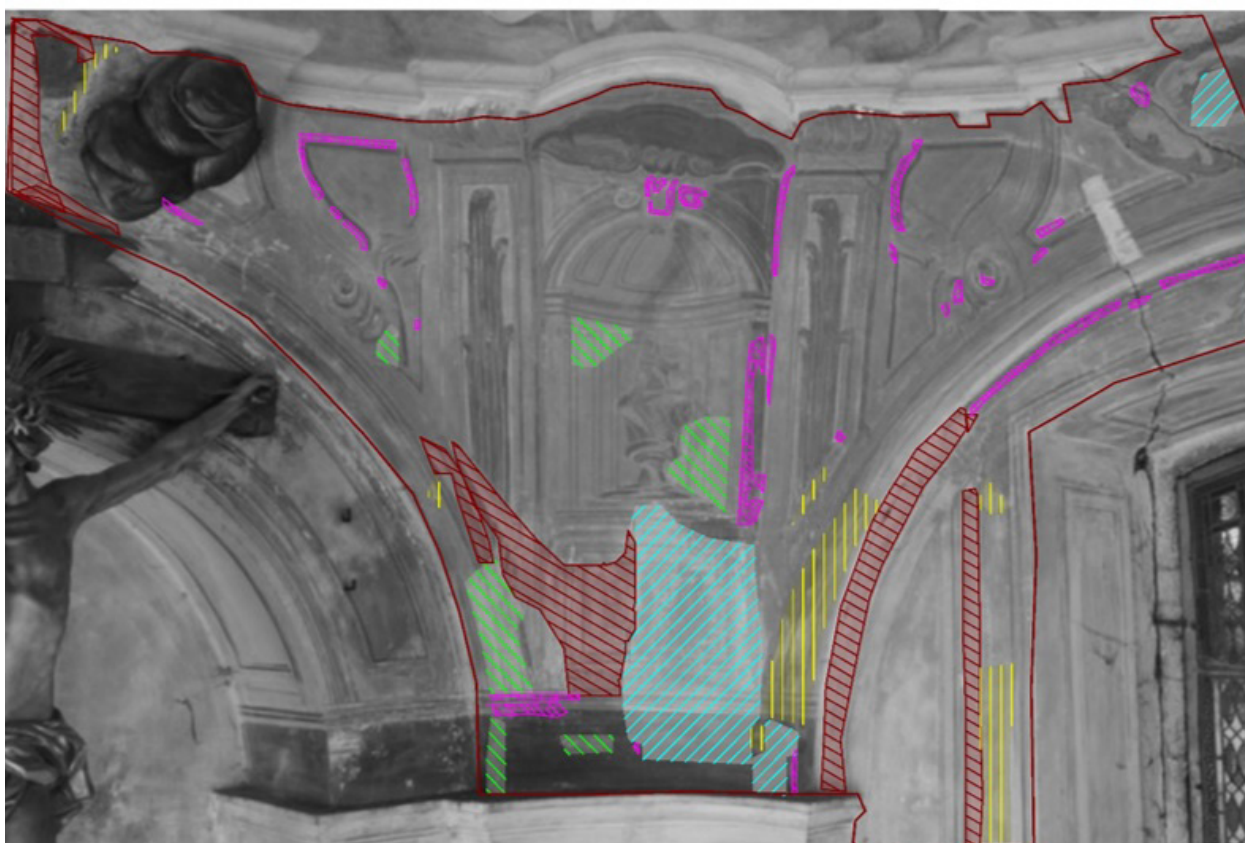
9.1 Poškození přemalby z 19. století

šupinatenie	1.23 m ²	12%

poškodenie neodborným čistením	0.11 m ²	1%

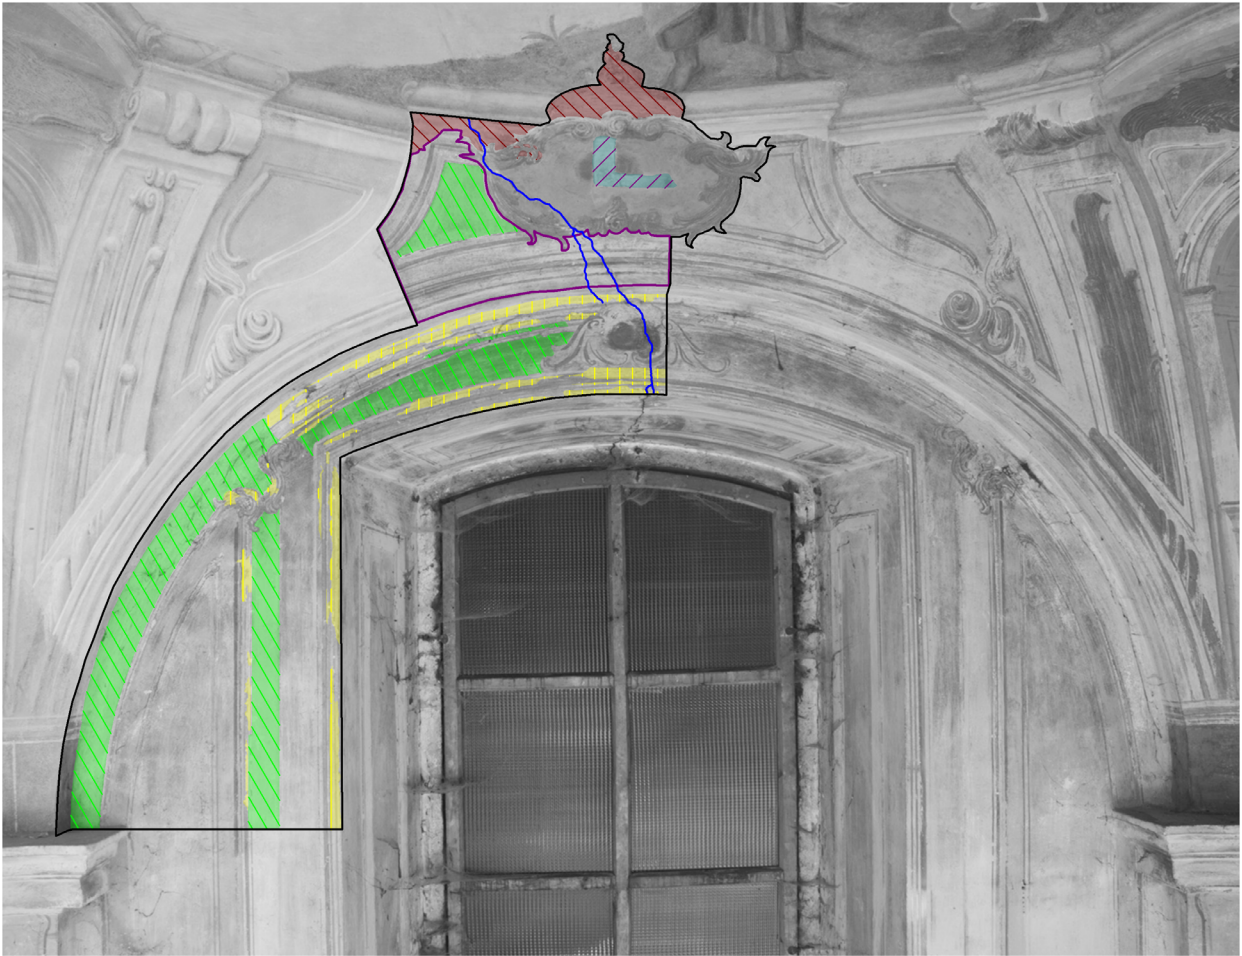
Obr. 03: Jihozápadní stěna.

celek	1.960 m ²	100.00%
 	trhliny, praskliny	1.490 m	-

práškovatění	0.370 m ²	18.88%
 	oblast ztráty barevné vrstvy	0.080 m ²	4.08%
 	poškození neodborným čištěním	0.260 m ²	13.27%
 	oblast sond	0.020 m ²	1.02%

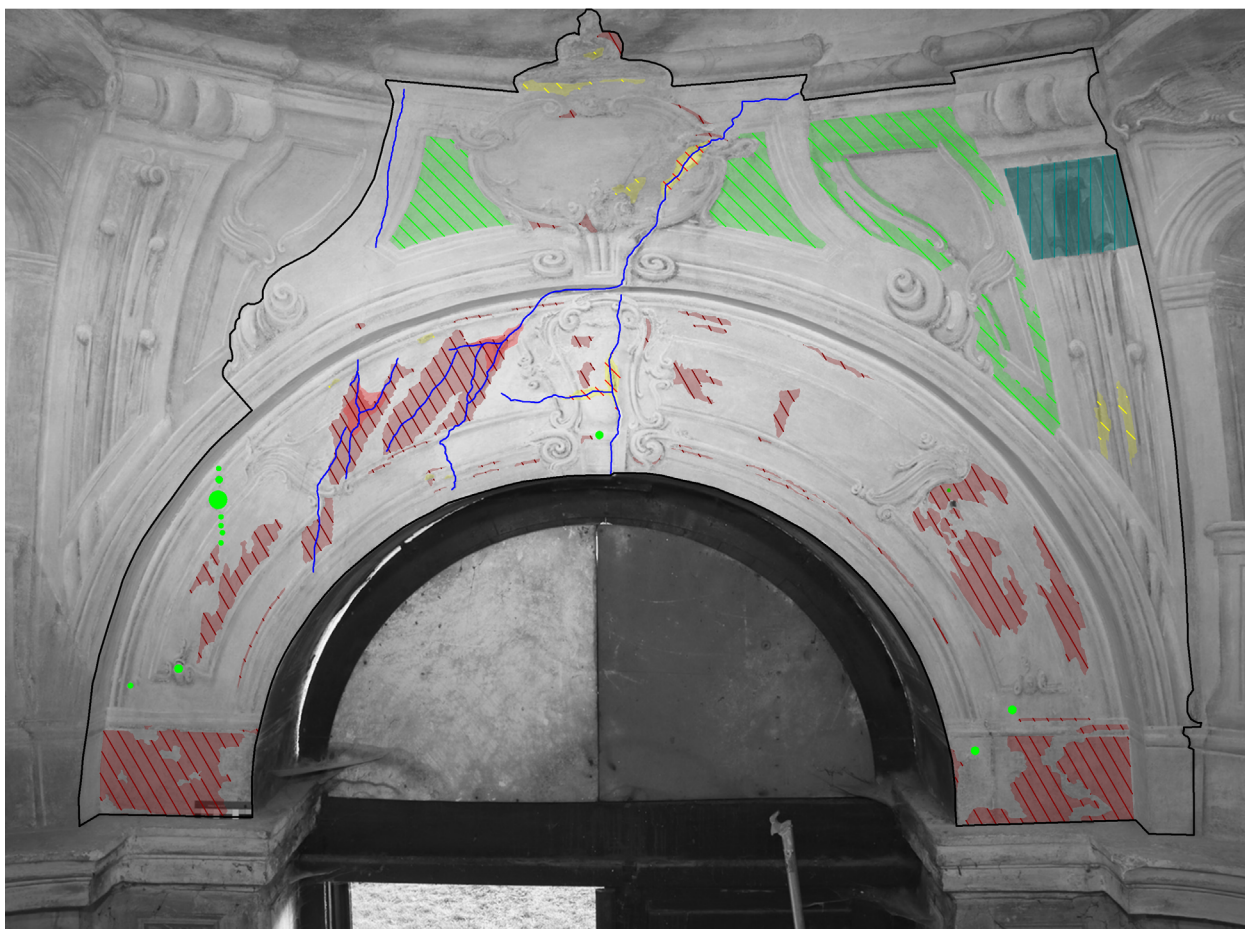
Obr. 07: Část jihovýchodní stěny, jižní kout a část jihozápadní stěny.

celek	5.630 m ²	100.00%

trhliny, praskliny	5.630 m	-

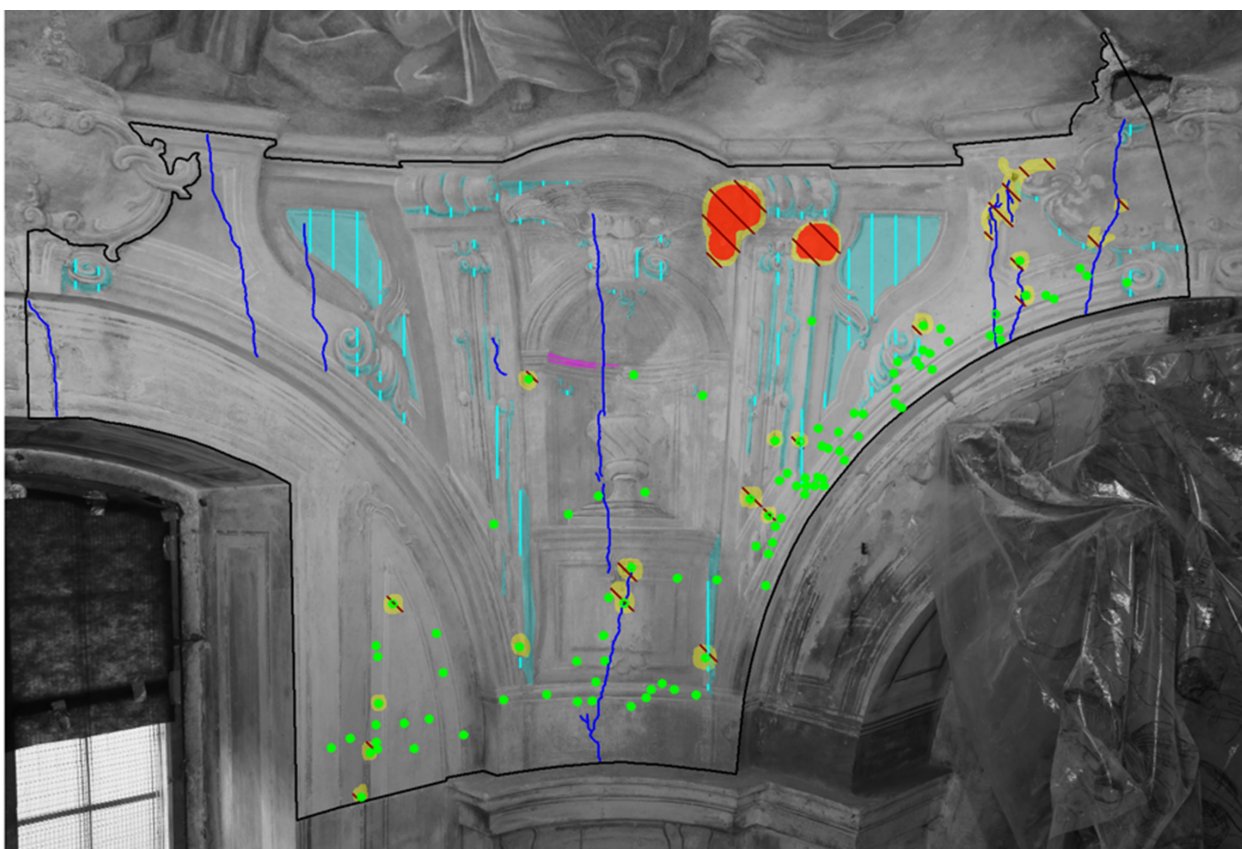
Obr. 09: Severozápadní stěna.

Celek	8.36 m ²	100%

Trhliny, praskliny	7.25 m	-

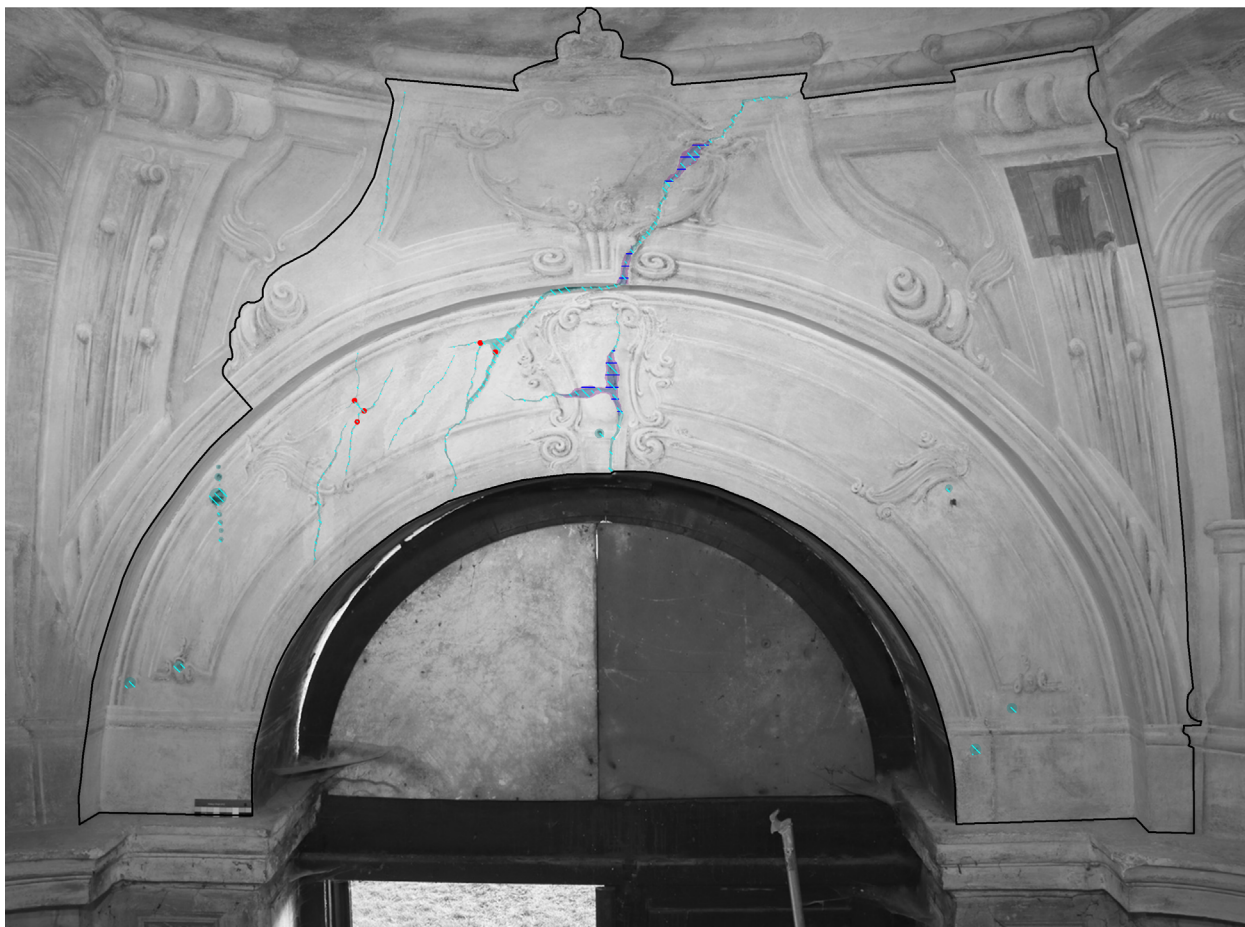
Obr. 12: Část jihovýchodní stěny, jižní kout a část jihozápadní stěny.

celek	5.630 m ²	100.00%

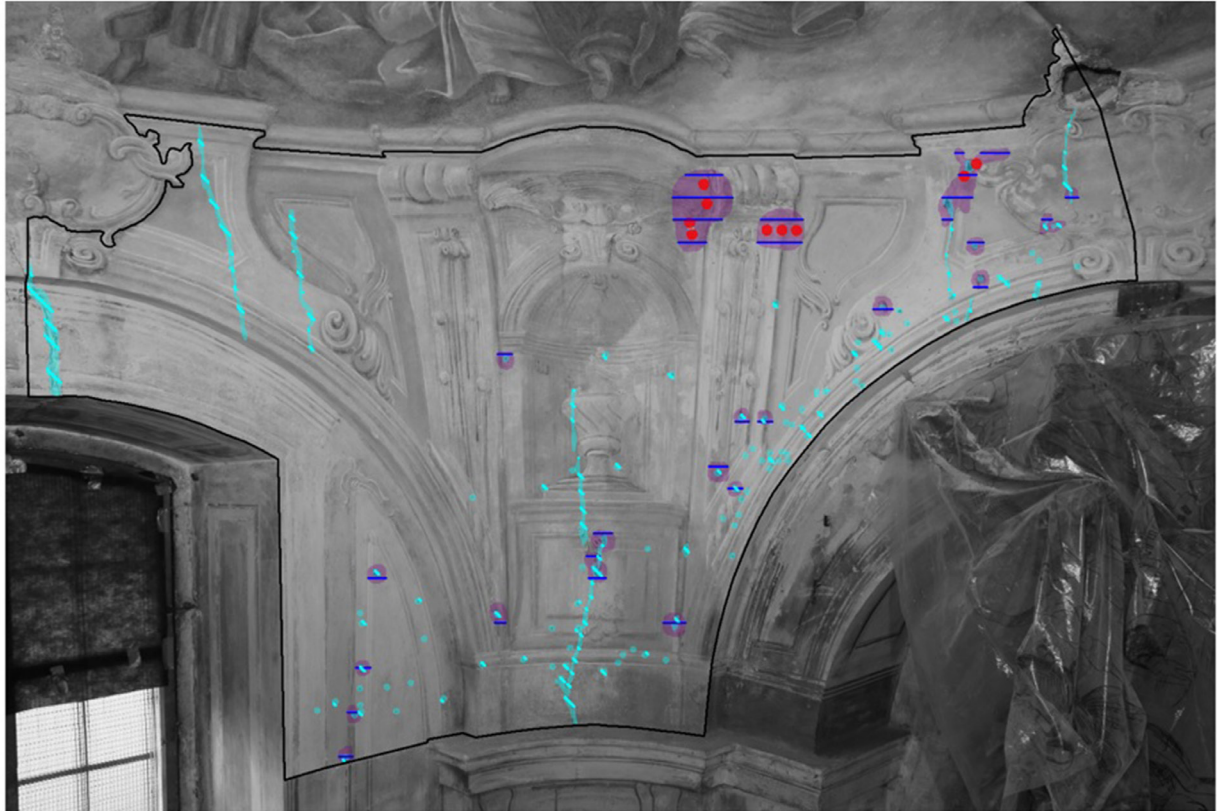
Obr. 14: Severozápadní stěna.

Celek	8.36 m ²	100%

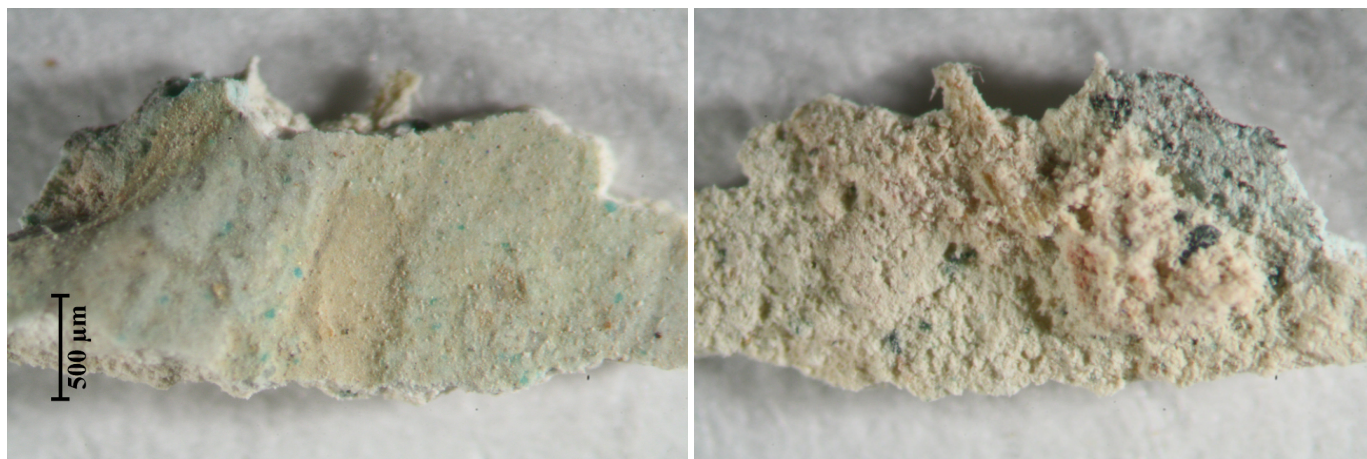
V1/9801: bílá (světlá) linka se světlou přemalbou

Místo odběru vzorku: pravá strana oblouku nad vstupem do kaple

Obr. 2 a, b: Makrosnímek vzorku VI (9801) z líčové a rubové strany vzorku. Snímek v odraženém bílém světle ze stereomikroskopu SMZ800 (Nikon) při zvětšení na mikroskopu 1,5x.

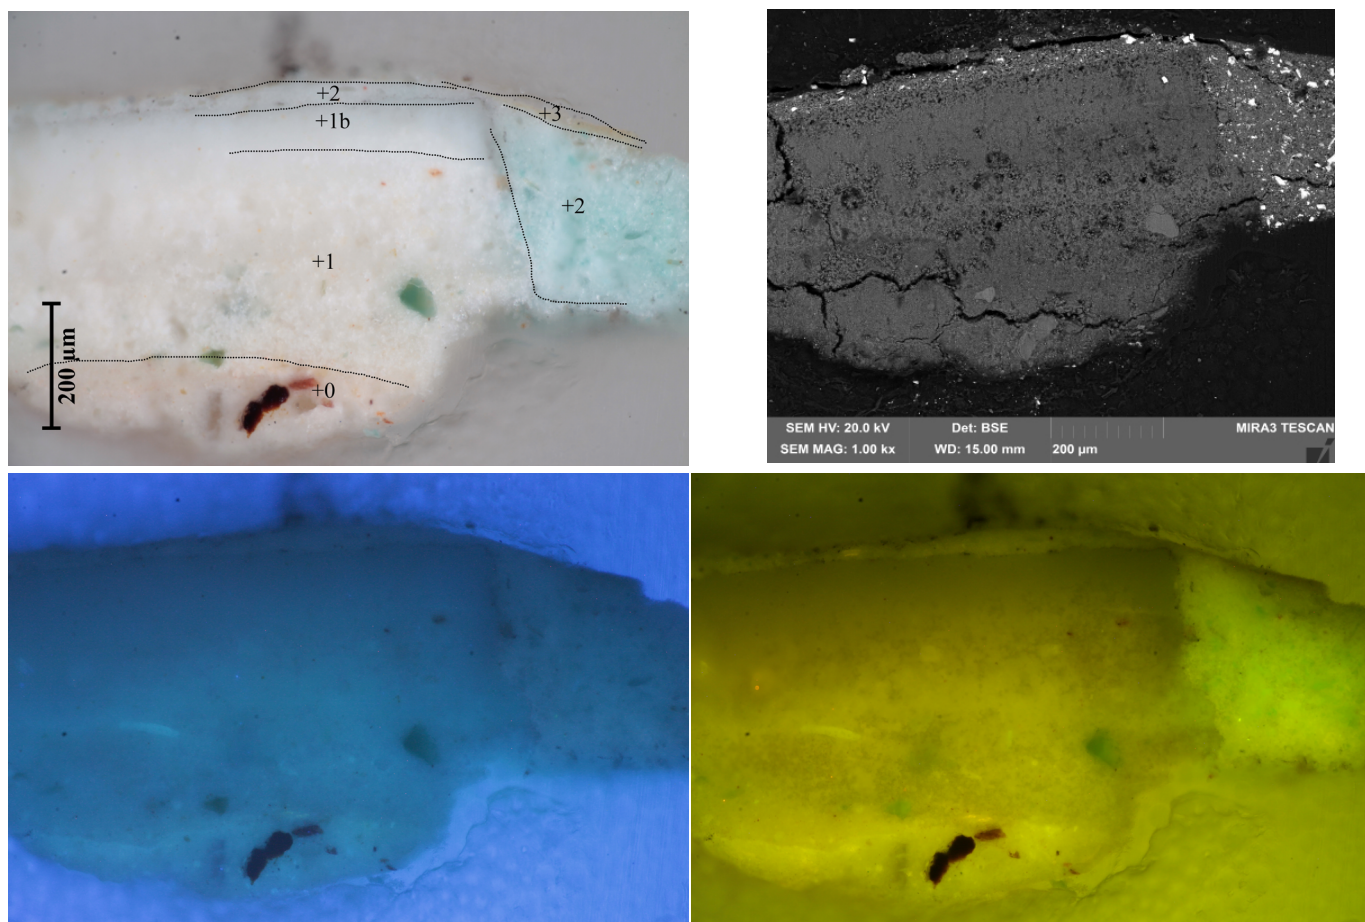
Obr. 3 a-d: Stratigrafie povrchových úprav vzorku VI (9801). Popis: a) snímek v odraženém světle z optického mikroskopu Nikon LV100 při zvětšení na mikroskopu 200x. b, c) snímky v UV a modrém světle. b) snímek ze skenovacího elektronového mikroskopu SEM MIRA3-LMU (Tescan) v režimu zpětně odražených elektronů (BSE), 20 kV.

V1/9801: bílá (světlá) linka se světlou přemalbou

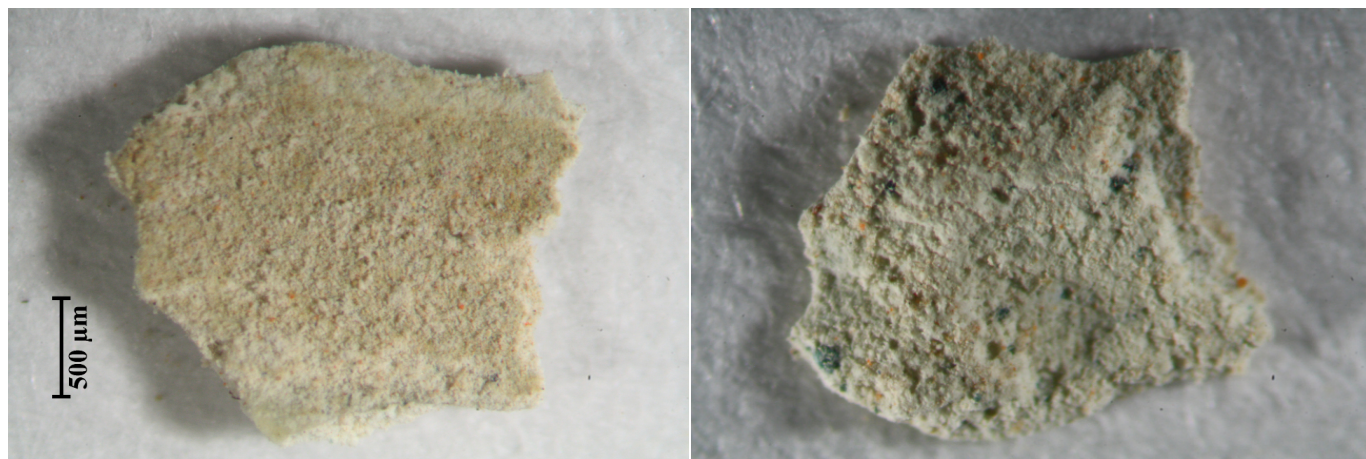
V2A/9802A: omítka se zelenou, na povrchu sv. okrová

Místo odběru vzorku: iluzivní členění, pravá strana pohledu pendentivu nad vstupem do kaple

Obr. 4 a-d: Makrosnímek vzorku V2 (9802A) z lícové a rubové strany vzorku. Snímek v odraženém bílém světle ze stereomikroskopu SMZ800 (Nikon) při zvětšení na mikroskopu 3x.

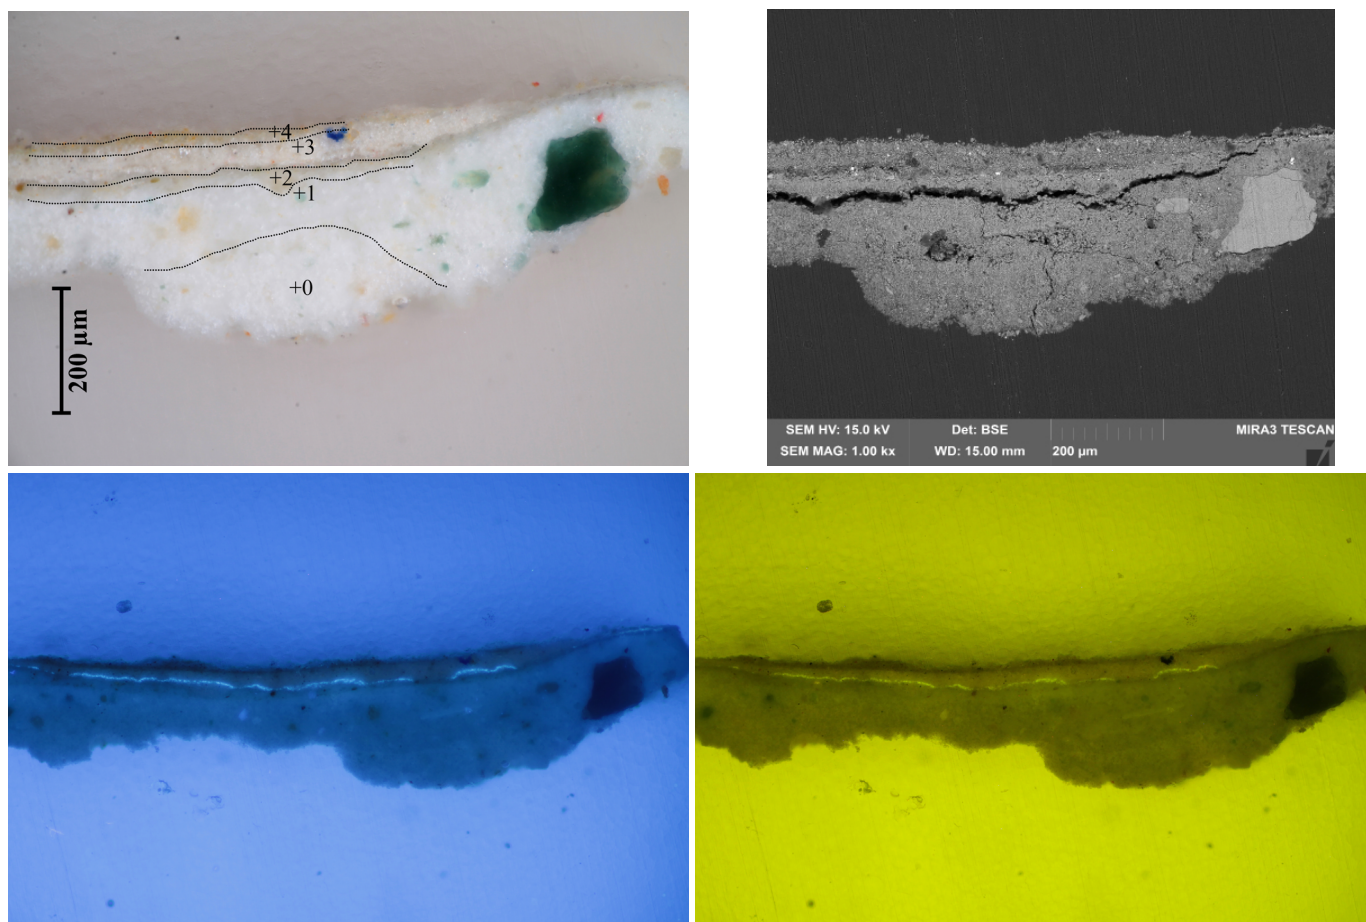
Obr. 5 a-d: Stratigrafie povrchových úprav vzorku V2A (9802A). Popis: a) snímek v odraženém světle z optického mikroskopu Nikon LV100 při zvětšení na mikroskopu 100x. b, c) snímky v UV a modrém světle. b) snímek ze skenovacího elektronového mikroskopu SEM MIRA3-LMU (Tescan) v režimu zpětně odražených elektronů (BSE), 20 kV.

V2A/9802A: omítka se zelenou, na povrchu sv. okrová

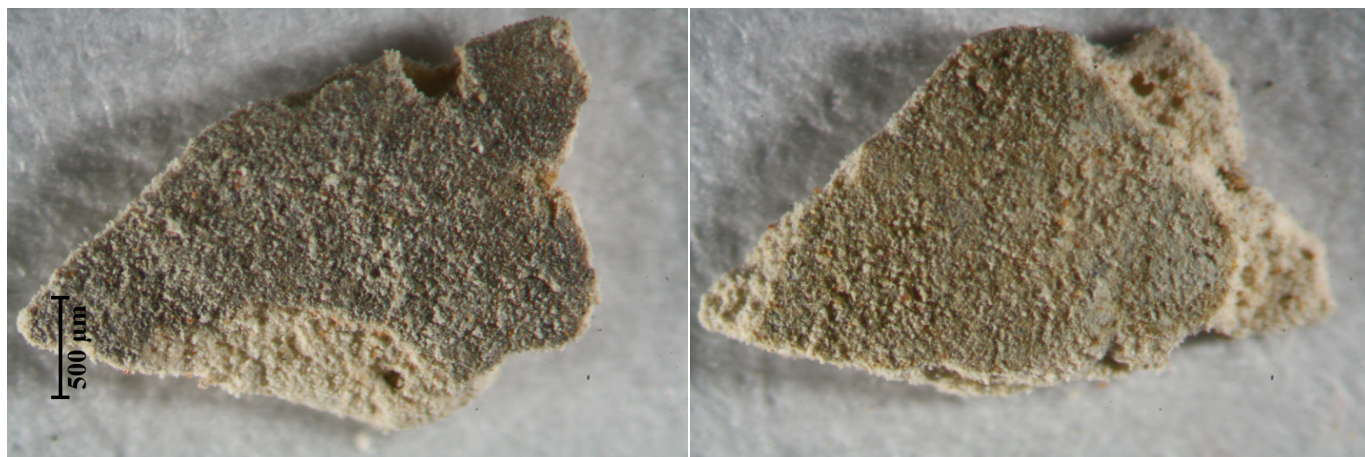
V2B/9802B (POVRCH VZORKU): omítka se zelenou, na povrchu sv. okrová

Místo odběru vzorku: iluzivní členění, pravá strana pohledu pendentivu nad vstupem do kaple

Obr. 6 a, b: Makrosnímek vzorku V2B (9802B) (POVRCH VZORKU) z lícové a rubové strany vzorku. Snímek v odraženém bílém světle ze stereomikroskopu SMZ800 (Nikon) při zvětšení na mikroskopu 3x.

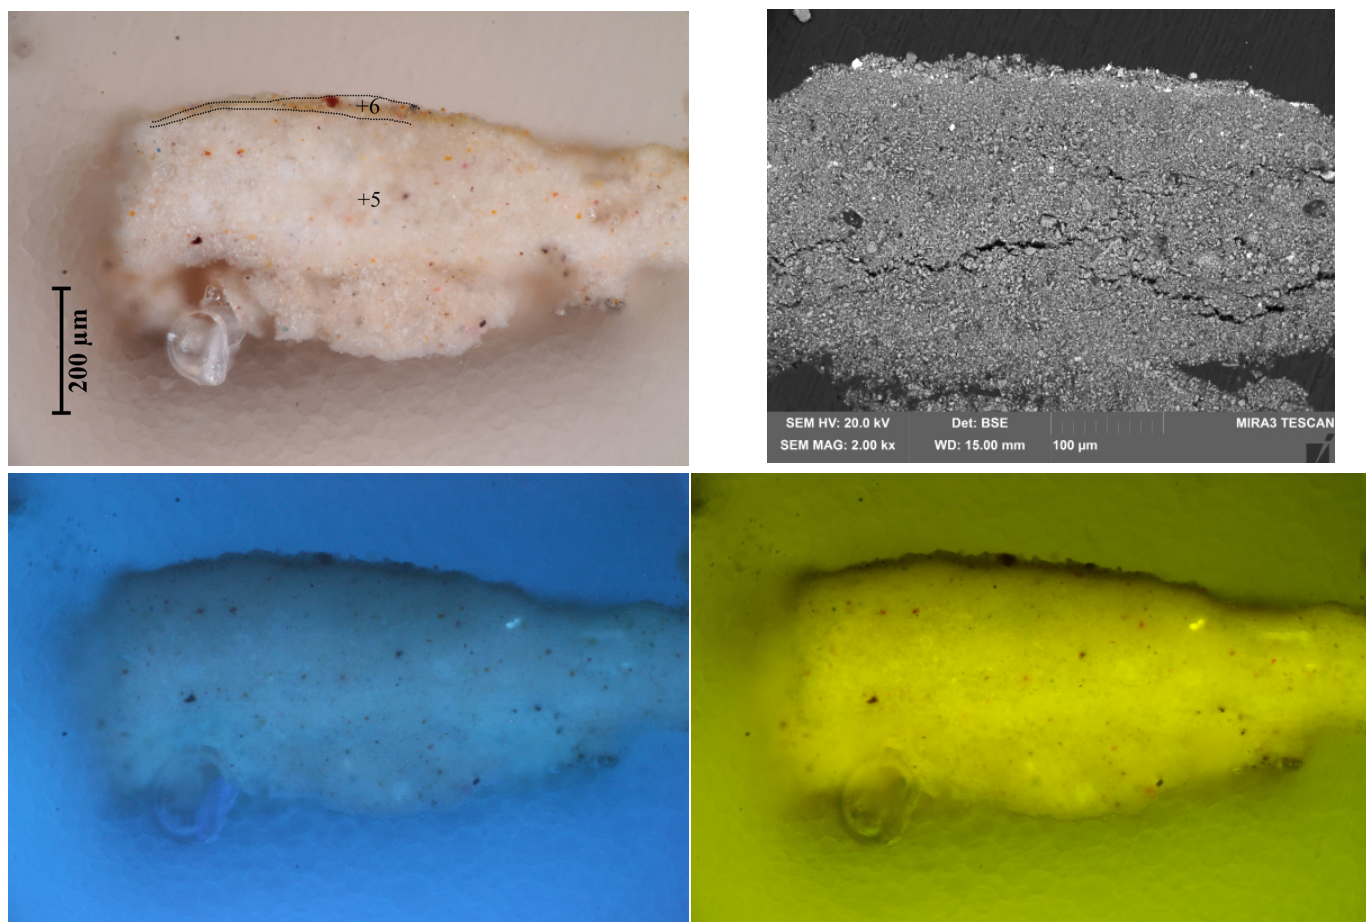
Obr. 7 a-d: Stratigrafie povrchových úprav vzorku V2B (9802B). Popis: a) snímek v odraženém světle z optického mikroskopu Nikon LV100 při zvětšení na mikroskopu 200x. b, c) snímky v UV a modrém světle. b) snímek ze skenovacího elektronového mikroskopu SEM MIRA3-LMU (Tescan) v režimu zpětně odražených elektronů (BSE), 20 kV.

V2B/9802B (POVRCH VZORKU): omítka se zelenou, na povrchu sv. okrová

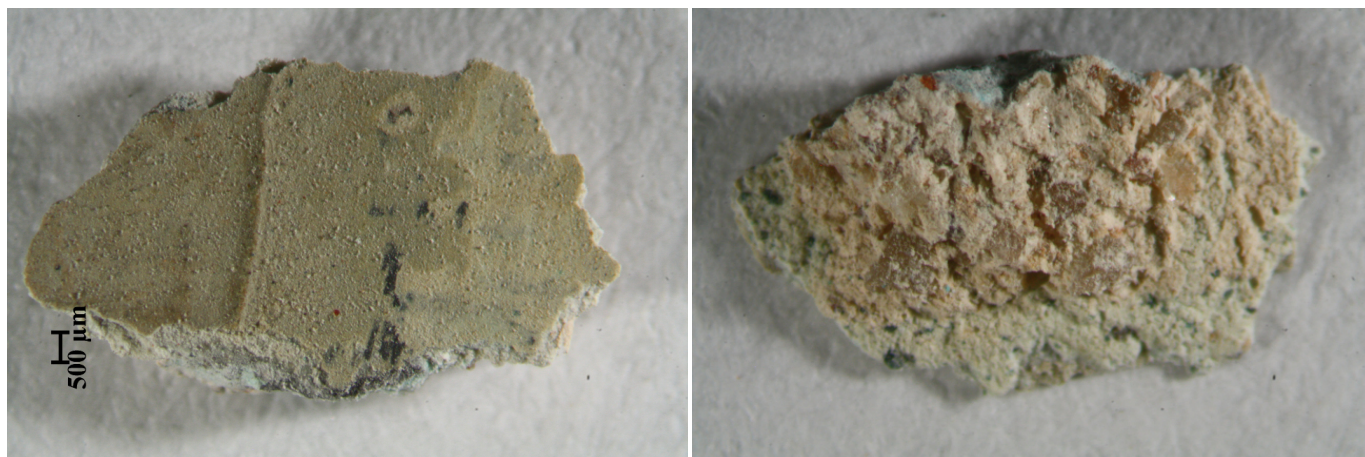
V3/9803: bílá linka se zeleno-hnědou přemalbou

Místo odběru vzorku: iluzivní členění, pravá strana pohledu pendetivu nad vstupem do kaple, nad vzorkem 1

Obr. 8 a, b: Makrosnímek vzorku V3 (9803) z lícové a rubové strany vzorku. Snímek v odraženém bílém světle ze stereomikroskopu SMZ800 (Nikon) při zvětšení na mikroskopu 3x.

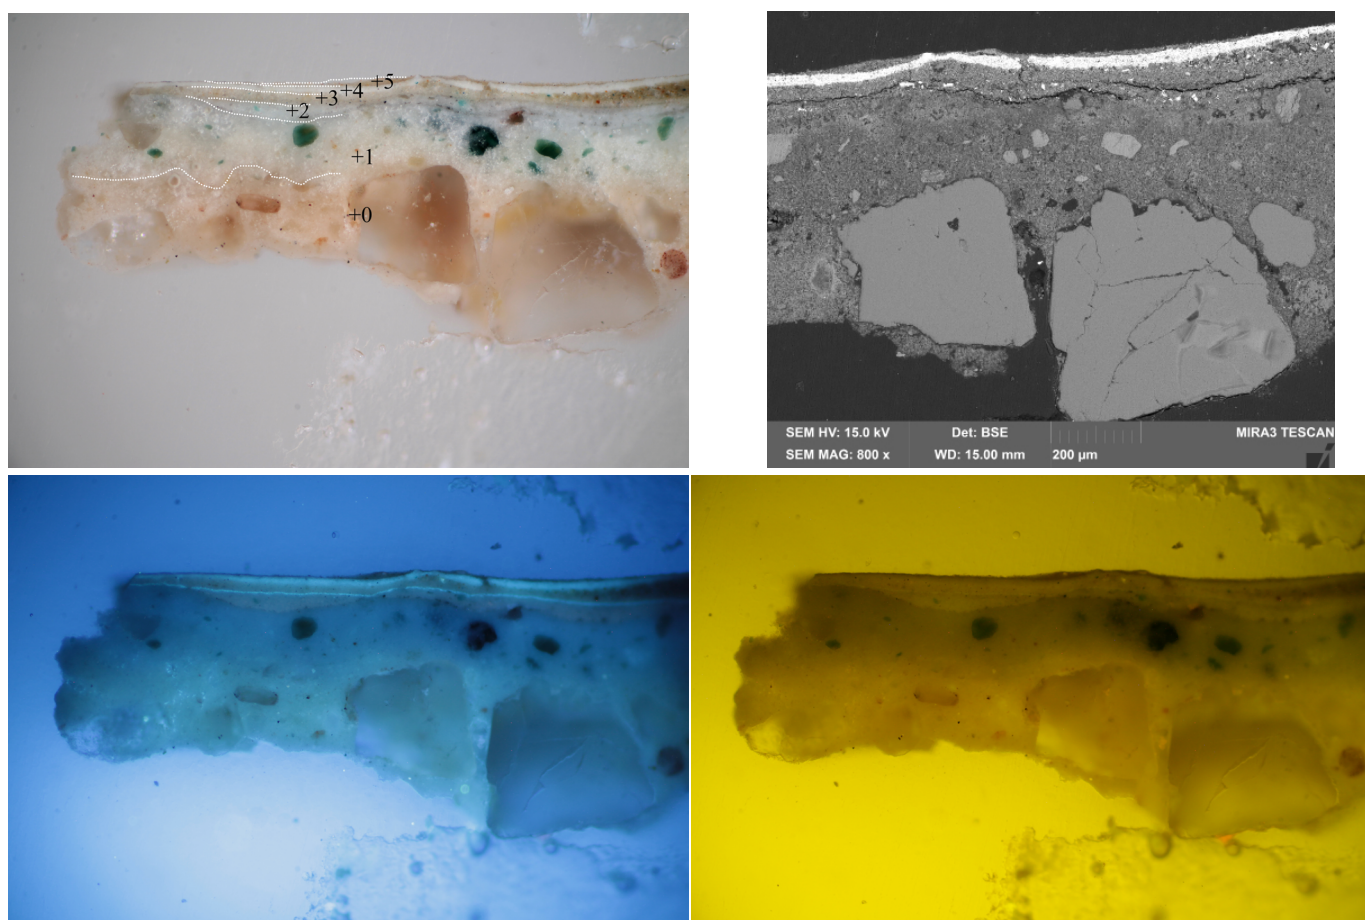
Obr. 9 a-d: Stratigrafie povrchových úprav vzorku V3 (9803). Popis: a) snímek v odraženém světle z optického mikroskopu Nikon LV100 při zvětšení na mikroskopu 100x. b, c) snímky v UV a modrém světle. b) snímek ze skenovacího elektronového mikroskopu SEM MIRA3-LMU (Tescan) v režimu zpětně odražených elektronů (BSE), 20 kV.

V3/9803: bílá linka se zelenohnědou přemalbou

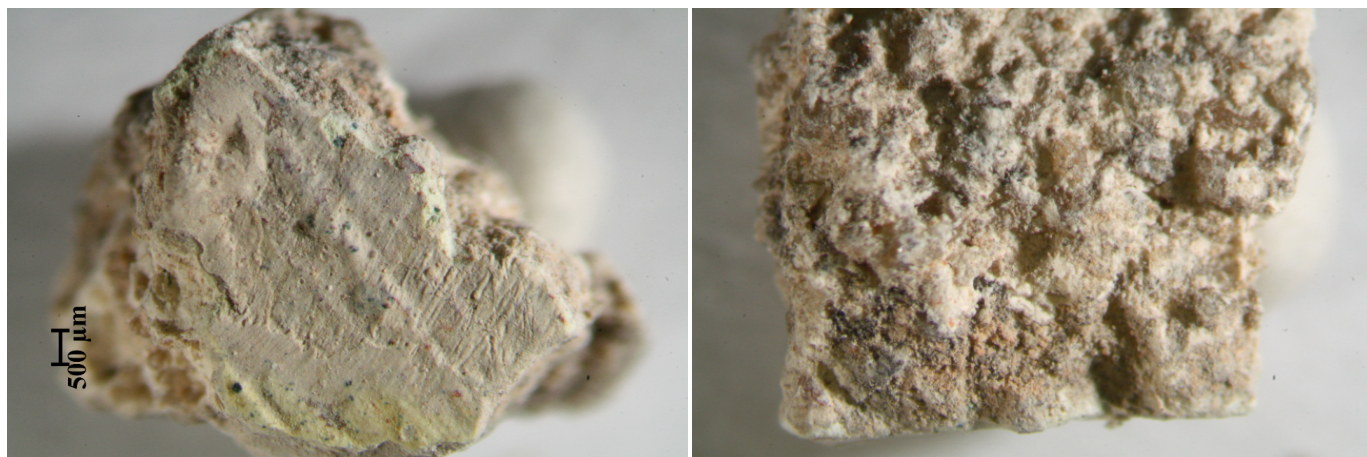
V4/9804: omítka se zelenou, na povrchu sv. okrová

Místo odběru vzorku: dekor nad dveřmi: malované zrcadlo s volutami

Obr. 10 a, b: Makrosnímek vzorku V4 (9804) z lícové a rubové strany vzorku. Snímek v odraženém bílém světle ze stereomikroskopu SMZ800 (Nikon) při zvětšení na mikroskopu 1,5x.
