Dokumentace restaurátorského průzkumu a zásahu Restaurování části iluzivní nástěnné malby v interiéru kaple Bolestné Panny Marie v Broumově-Olivětině

Restaurovali: MgA. Adéla Škrabalová; Silvia Keselicová; Taisiia Khomenok; Vojtěch Mrověc;
Zuzana Vránová

Litomyšl 2019

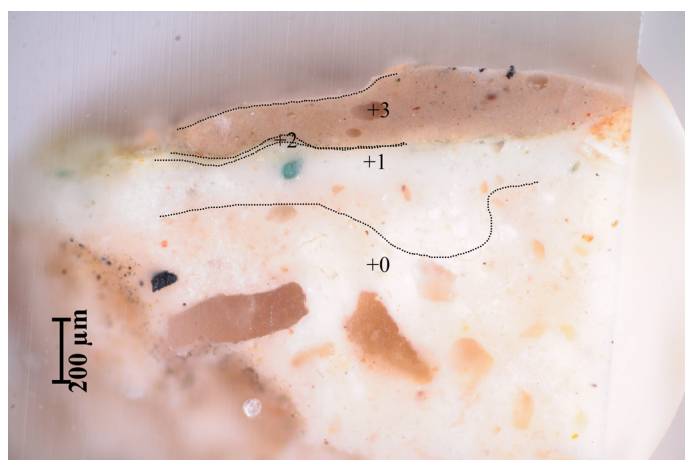
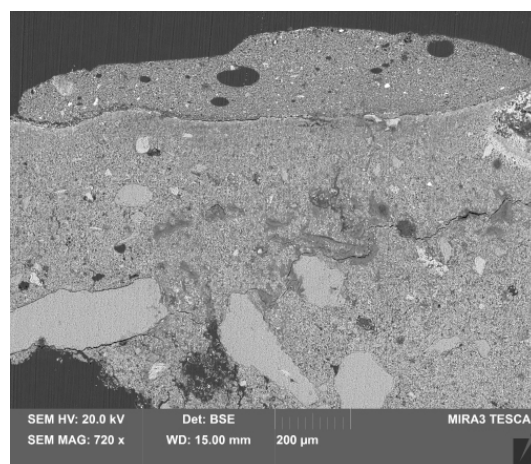
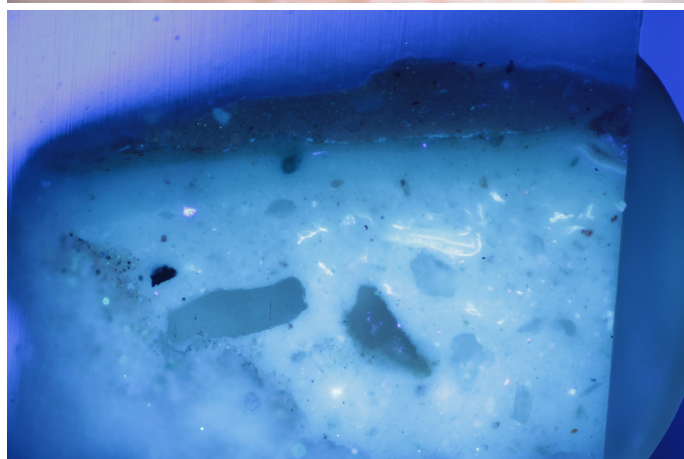
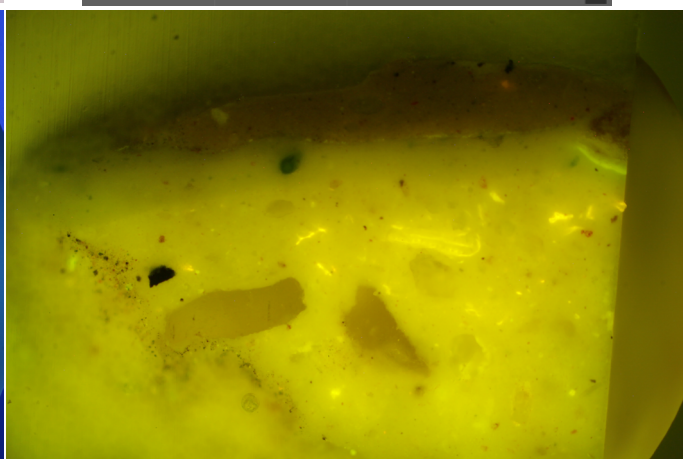
Obr. 11 a-d: Stratigrafie povrchových úprav vzorku V4 (9804). Popis: a) snímek v odraženém světle z optického mikroskopu Nikon LV100 při zvětšení na mikroskopu 100x. b, c) snímky v UV a modrém světle. b) snímek ze skenovacího elektronového mikroskopu SEM MIRA3-LMU (Tescan) v režimu zpětně odražených elektronů (BSE), 20 kV.

V4/9804: omítka se zelenou, na povrchu sv. okrová

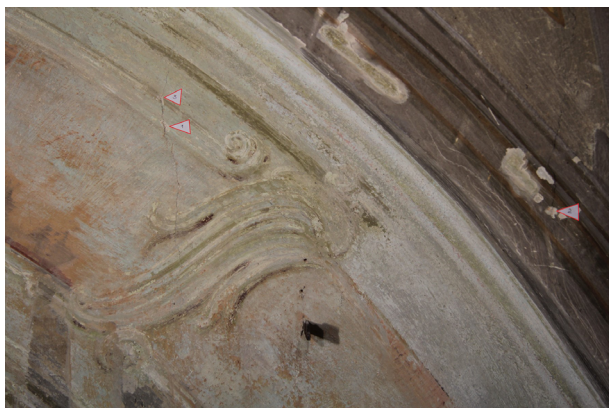
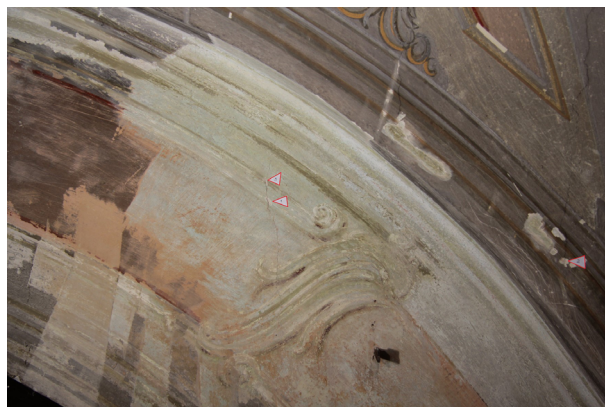
Obr. 12 a, b: Místa odběru vzorků VI-V3 pro chemicko-technologický průzkum. Popis míst odběru je uveden v Tab. I. Foto a grafické zpracování: ANM, FR, UPa.

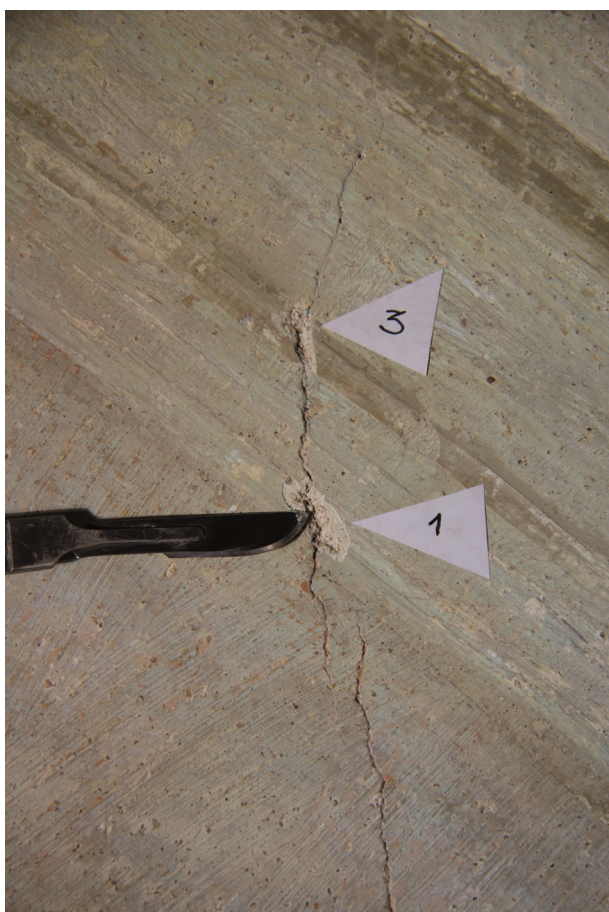
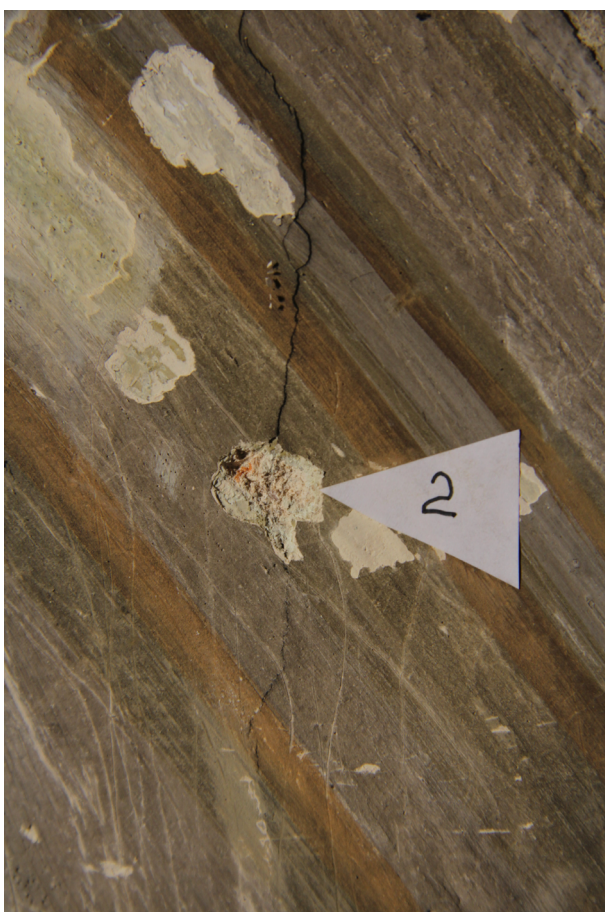
Obr. 13 a, b: Detaily míst odběru vzorků VI-V3 pro chemicko-technologický průzkum: a) (vlevo) lokalizace míst odběru vzorků VI a V3, vpravo V2. Vzorek V4 nebyl zdokumentován. Foto a grafické zpracování: ANM, FR, UPa.
