Reštaurovanie časti nástennej maľby na západnej stene tzv. freskovej sály
v meštianskom dome v Slavoniciach

Silvia Keselicová

Bakalárska práca
2020

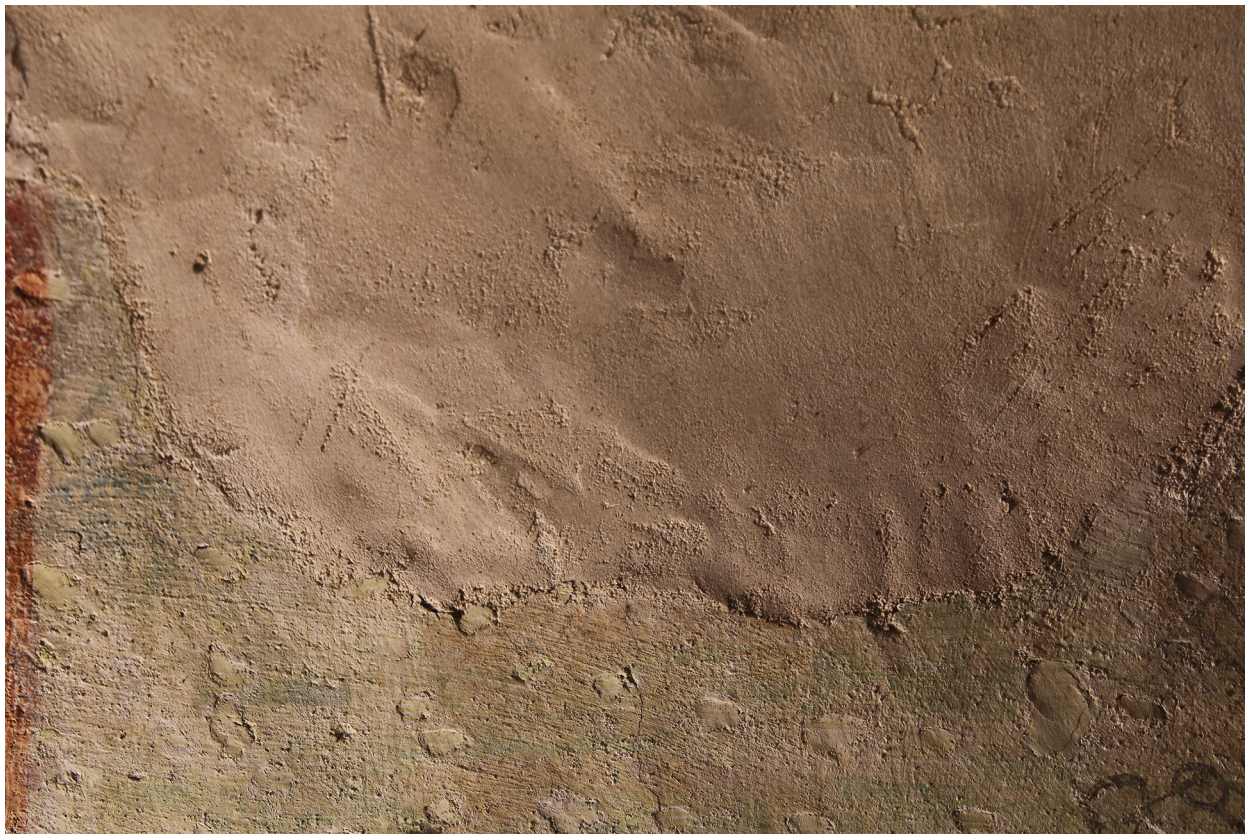
Obr. 13: Pohľad na časť veľkoplošného tmelu. Ľavá horná časť reštaurovaného úseku. Stav pred reštaurovaním.

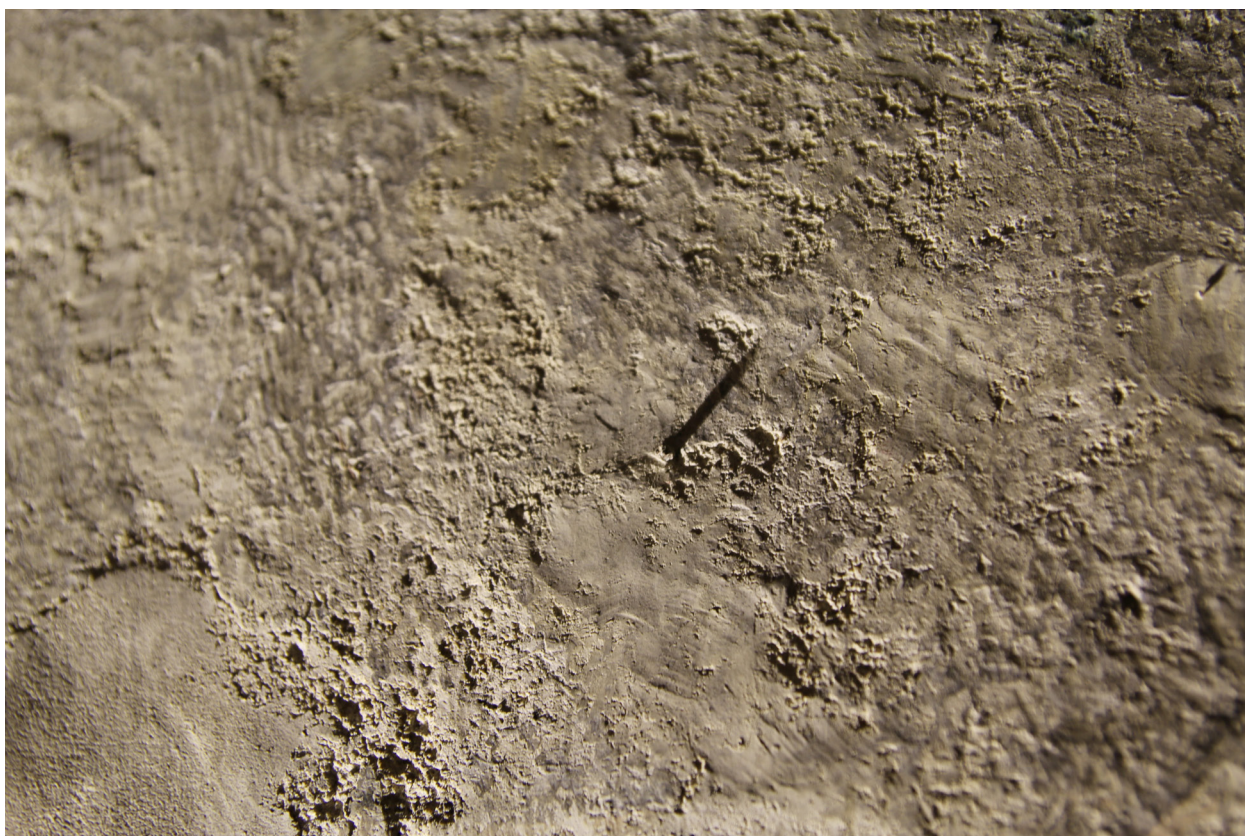
Obr. 18: Pohľad na veľkoplošný tmel, ktorý je natmelený cez pôvodnú omietku s maľbou, prekrytou neodkrytými nátermy. Pôvodná omietka bola v tomto mieste nesúdržná a po odstránení tmelov hrozila odpadnutím. Stav pred reštaurovaním.

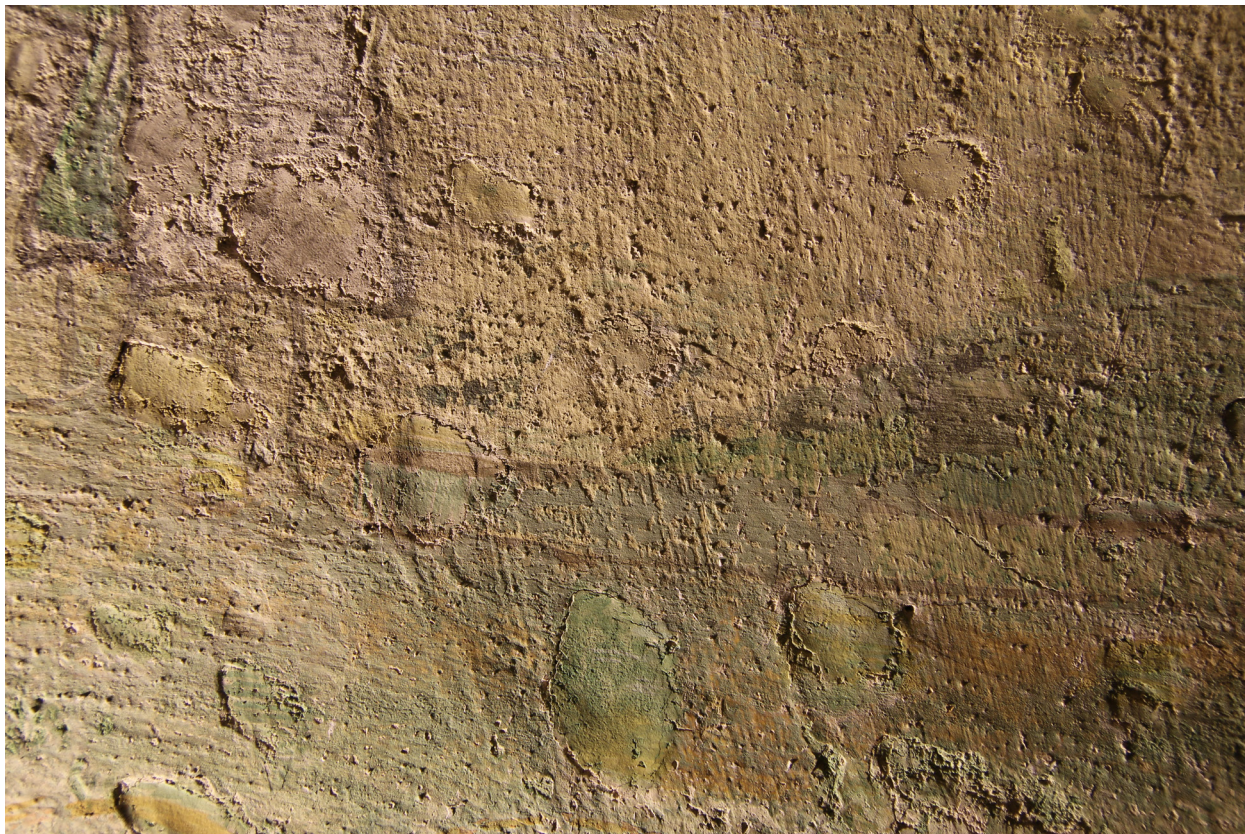
Obr. 20: Detail vo vrchnej časti výjavu v ostrom bočnom nasvietení. Môžeme vidieť štruktúru nevyhovujúcich tmelov. Stav pred reštaurovaním.

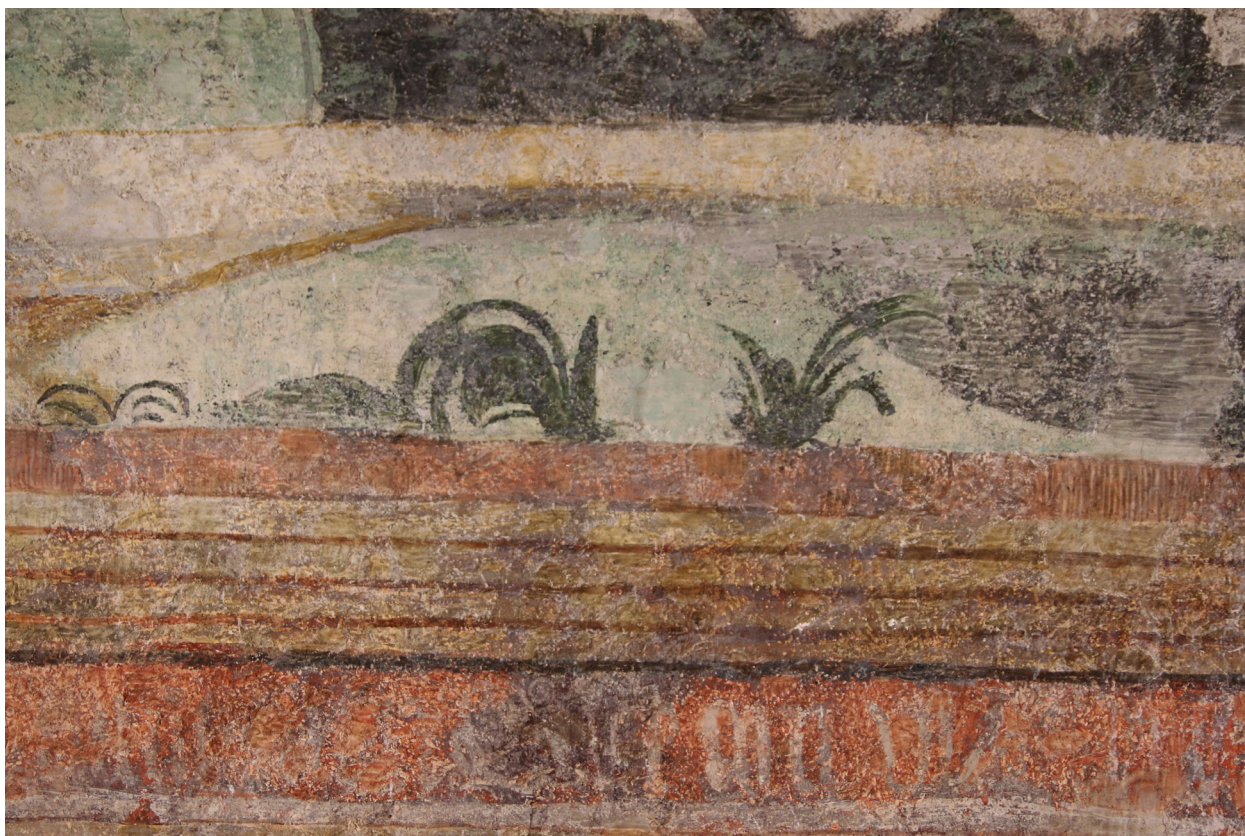
Na pravej dolnej časti reštaurovaného úseku bola po dôkladnejšom skúmaní počas dočisťovania nájdená sivá vrstva [Obr. 22]. Táto vrstva ostala nedočistená, keďže bola k pôvodnej malbe veľmi dobre priľnutá a aj napriek opatrnému dočisťovaniu by hrozila jej strata.

Obr. 22: Pohľad na časť vegetácie a na vlys prekladu na ktorom je viditeľná časť nápisu. Pravá dolná časť reštaurovaného úseku. Stav pred reštaurovaním.

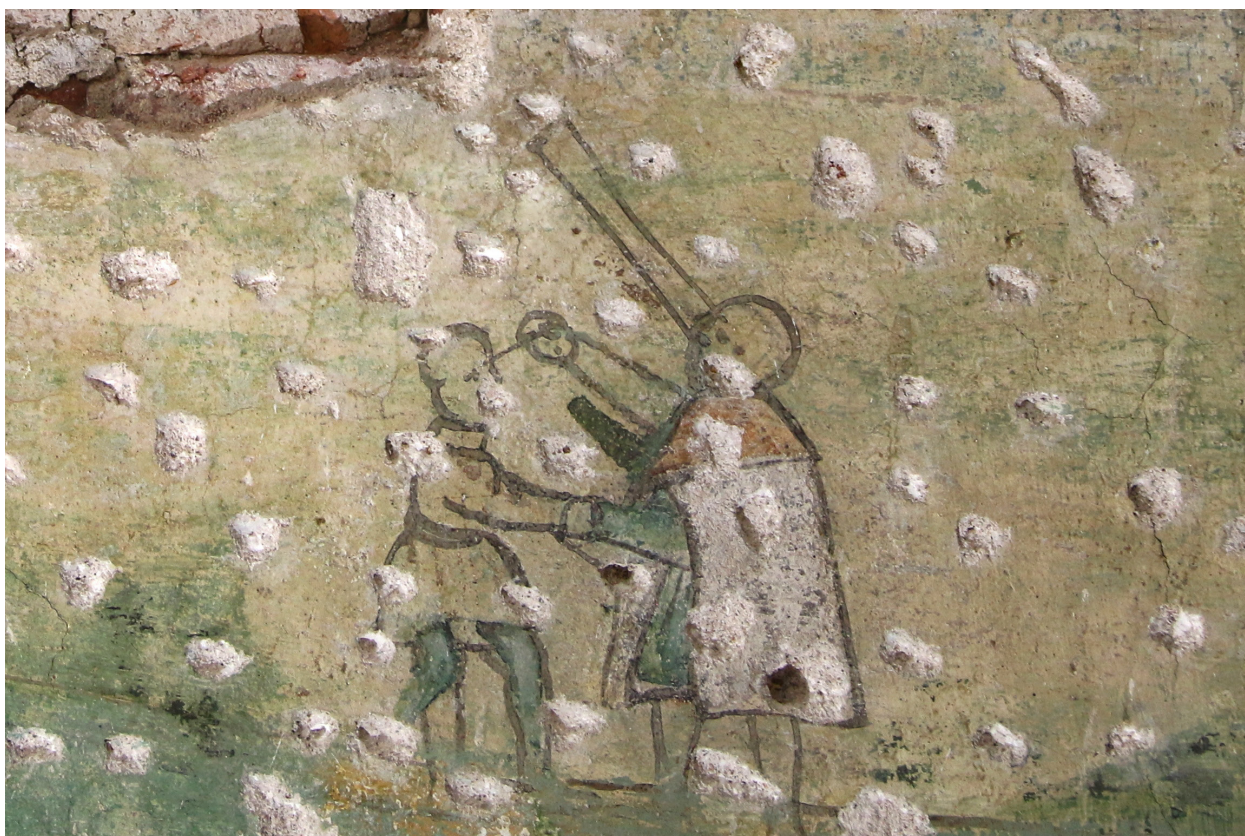
V ľavej hornej časti výjavu vznikol hĺbkový defekt z dôvodu odstránenia trámu, v jeho mieste sa nenachádzala pôvodná malba. V pravej hornej časti se uprostred veľkoplošného tmelu nachádza fragment omietky s pôvodnou malbou prekrytou dvoma nátermi, ktorá je vo veľmi zlom stave kvôli strate súdržnosti a hrozí odpadnutie.

Obr. 25: Pohľad na ľavú vrchnú časť kde sa v minulosti nachádzal drevený trám. Na fotografii môžeme vidieť drevené laty (pravdepodobne slúžili ako podložka pod trám), taktiež sú tu viditeľné vepřovicové tehly (oranžovejšej farby). Stav po ostránení nevyhovujúceho veľkoplošného tmelu.

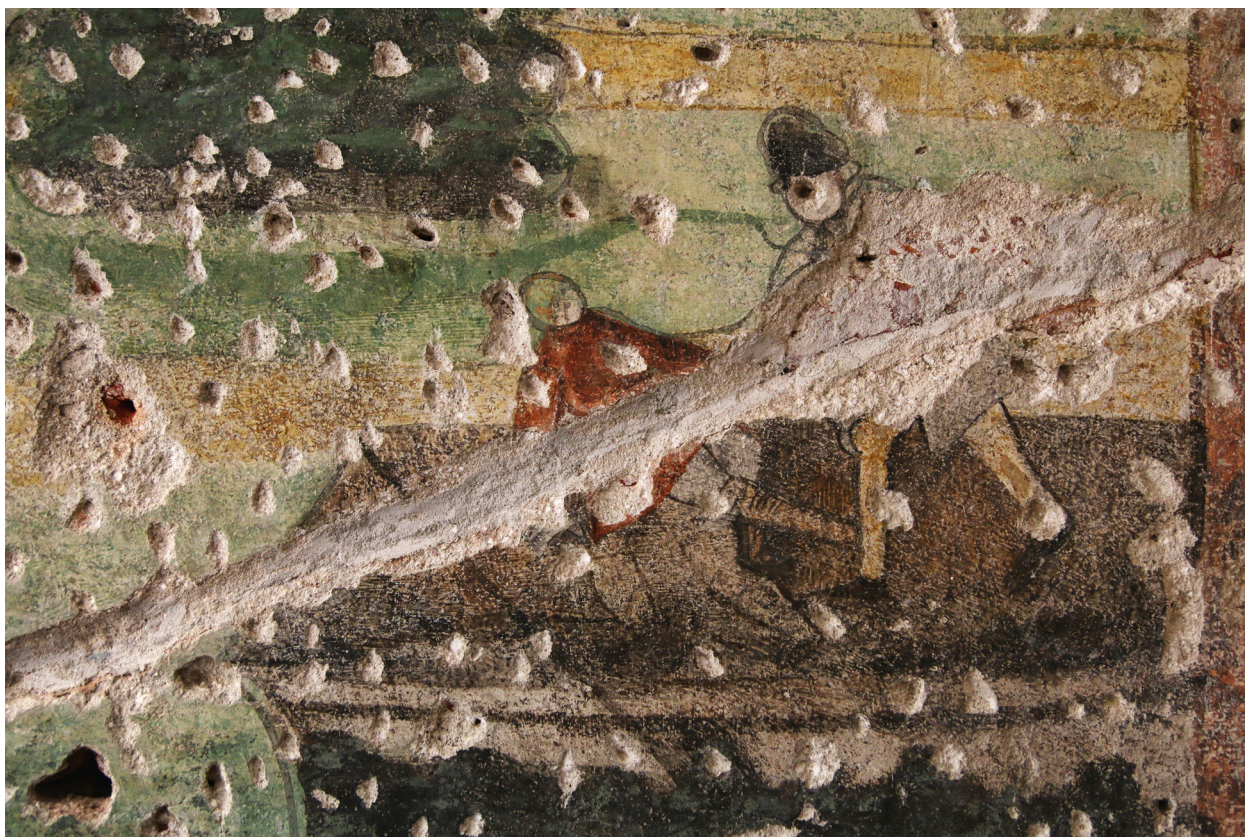
Obr. 28: Pohľad na defekty od pekovania. Môžeme vidieť schematické zobrazenie nohy v podmalbe v miernom bočnom nasvetlení. Dolná časť v strede reštaurovaného úseku. Stav po odstránení nevyhovujúcich tmelov.

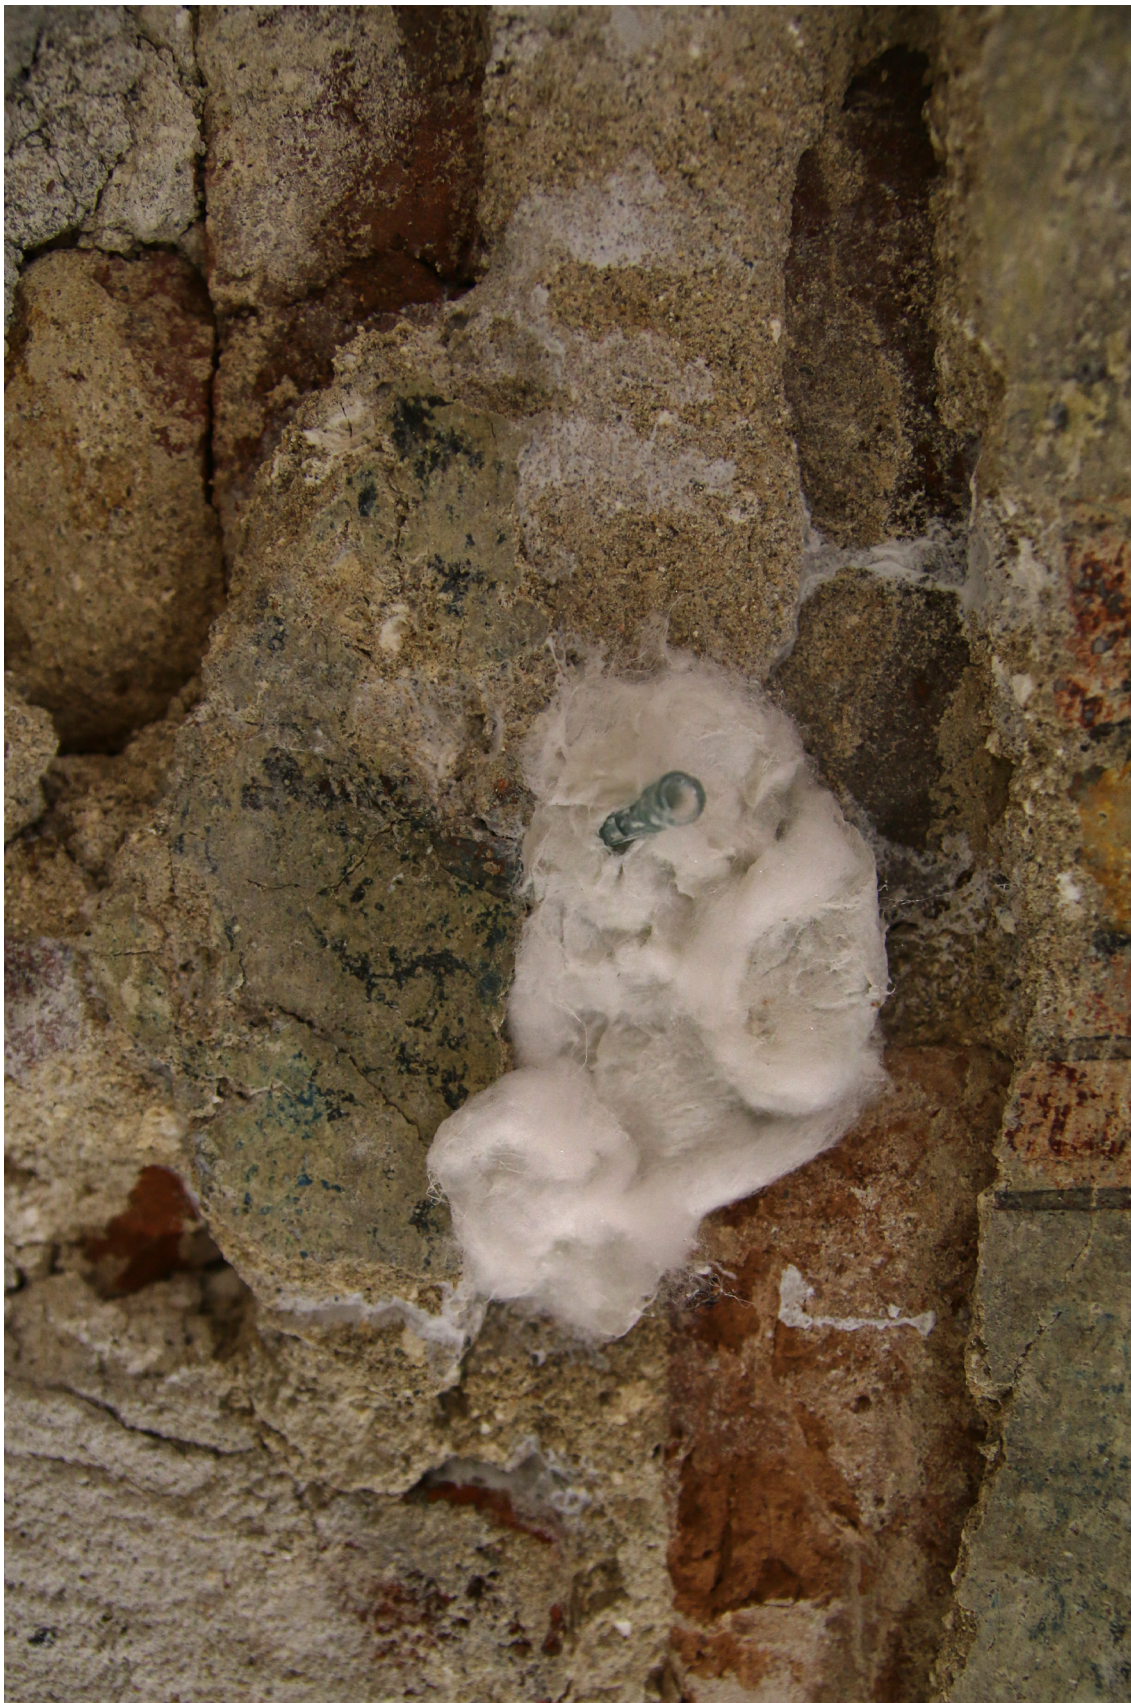
Obr. 35:

Detail v hornej
časti výjavu po-
čas aplikácie
konsolidačného
prostriedku do
omietkovej vrst-
vy nájdených
fragmentoch.
Stav pred
tmelením.

Hĺbkové štruktúrne spevnenie bolo realizované naväčšine plochy výjavu, a to konsolidačným prostriedkom *CaloSil* (riedeny s technickým liehom v objemovom pomere 1:3). Aplikované bolo konkrétne do každého defektu po odstránení nevyhovujúcich tmelov od pekov. Taktiež v oblastiach okrajov po vybitý veľkoplošných tmelov, ktoré sa vyskytovali vo vrchnej aj dolnej časti výjavu. Spevňovanie bolo taktiež vykonané v oblasti odkrytých fragmentov vo vrchnej časti malby kde hrozilo ich úplne odpadnutie omietky aj s malbou. Pred následnou injektážou bolo potrebné ich zaistenie ochranným prelepom z japonského papiera a gázy a roztokom *Klucelu E*.

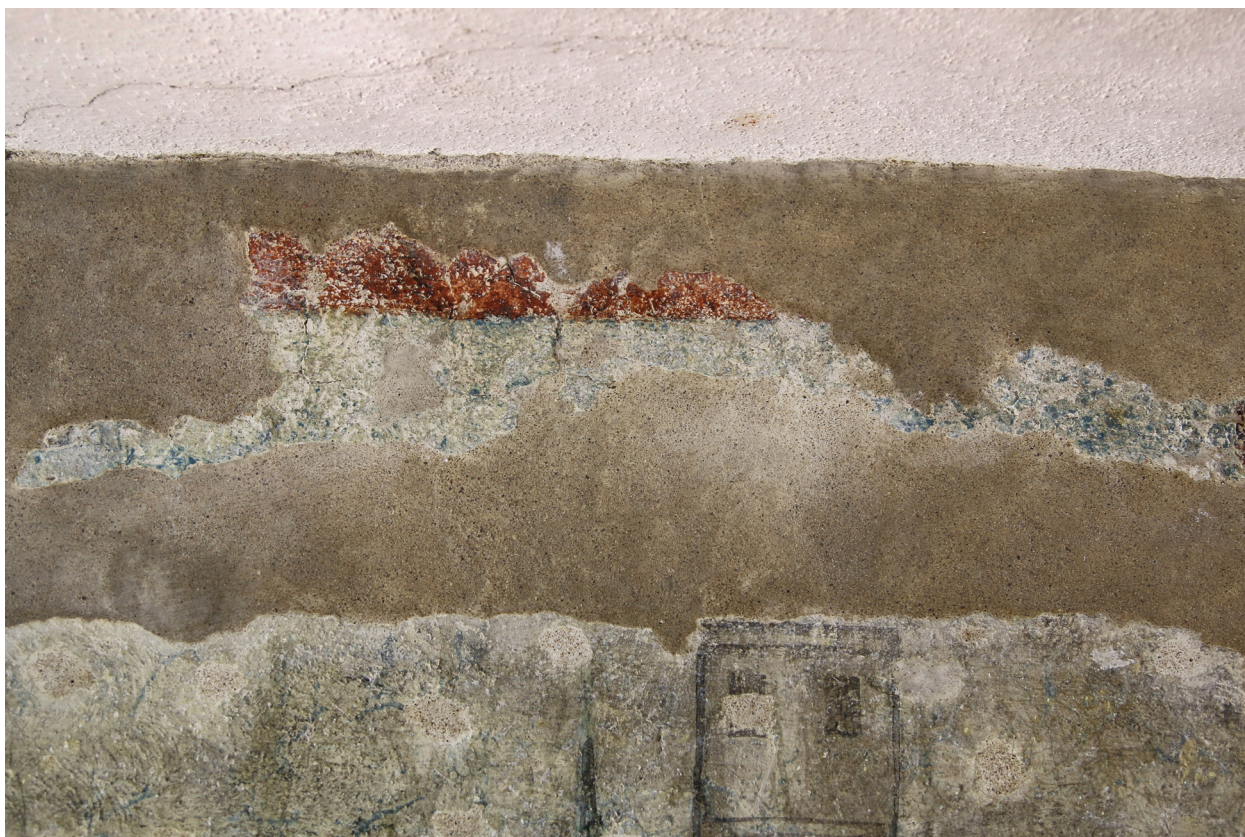
Taktiež sa vo veľmi zlom technickom stave nachádzali už spomínané nájdené pôvodné fragmenty vo vrchnej pravej časti výjavu. Omietka s farebnou vrstvou bola rozpraskaná, a pôvodná omietka sa hýbala, spolu s vrstvou maľby im hrozilo odpadnutie [Obr. 50 str. 65].

Obr. 49: Sekvencia (I.): Pohľad na oblasť nájdeného fragmentu v hornej pravej časti výjavu. Stav pred reštaurovaním.

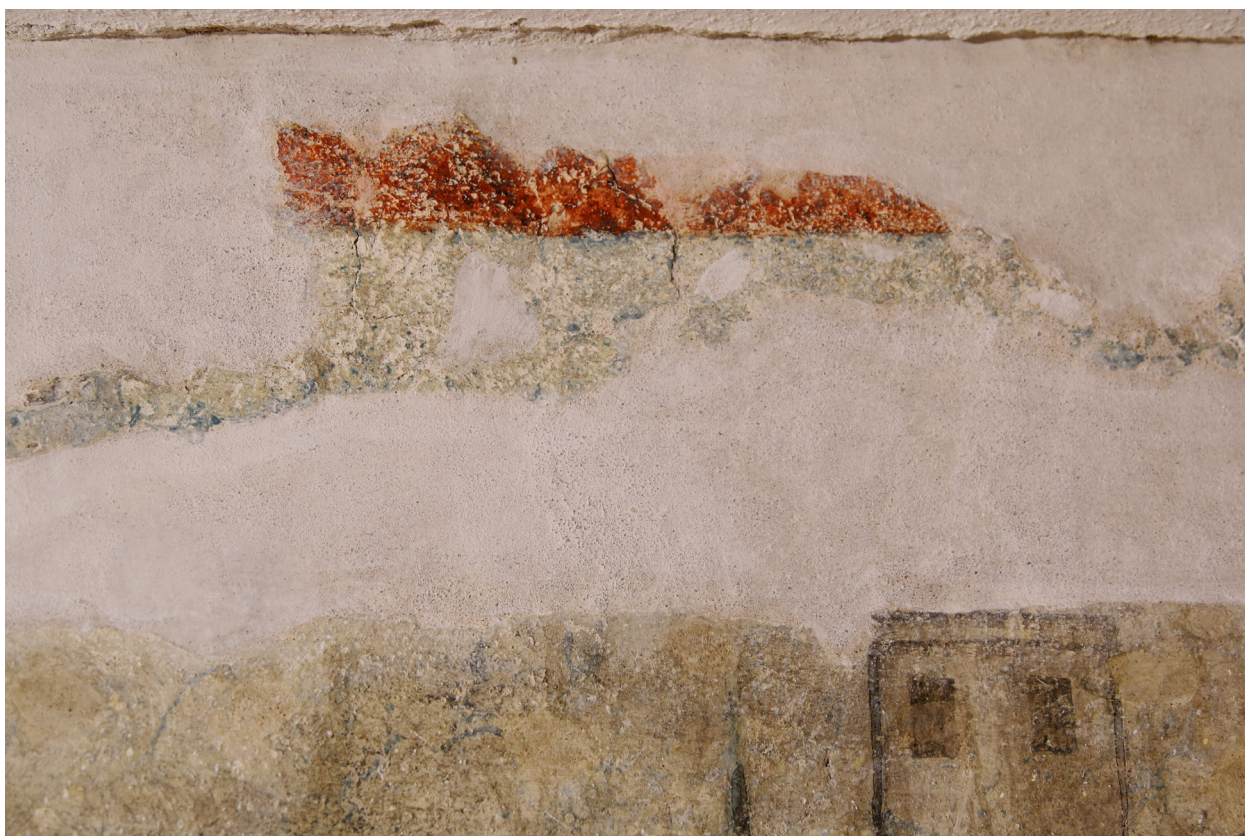
Obr. 50: Sekvencia: Stav po odstránení nevyhovujúcich tmelov a pred dočistením.

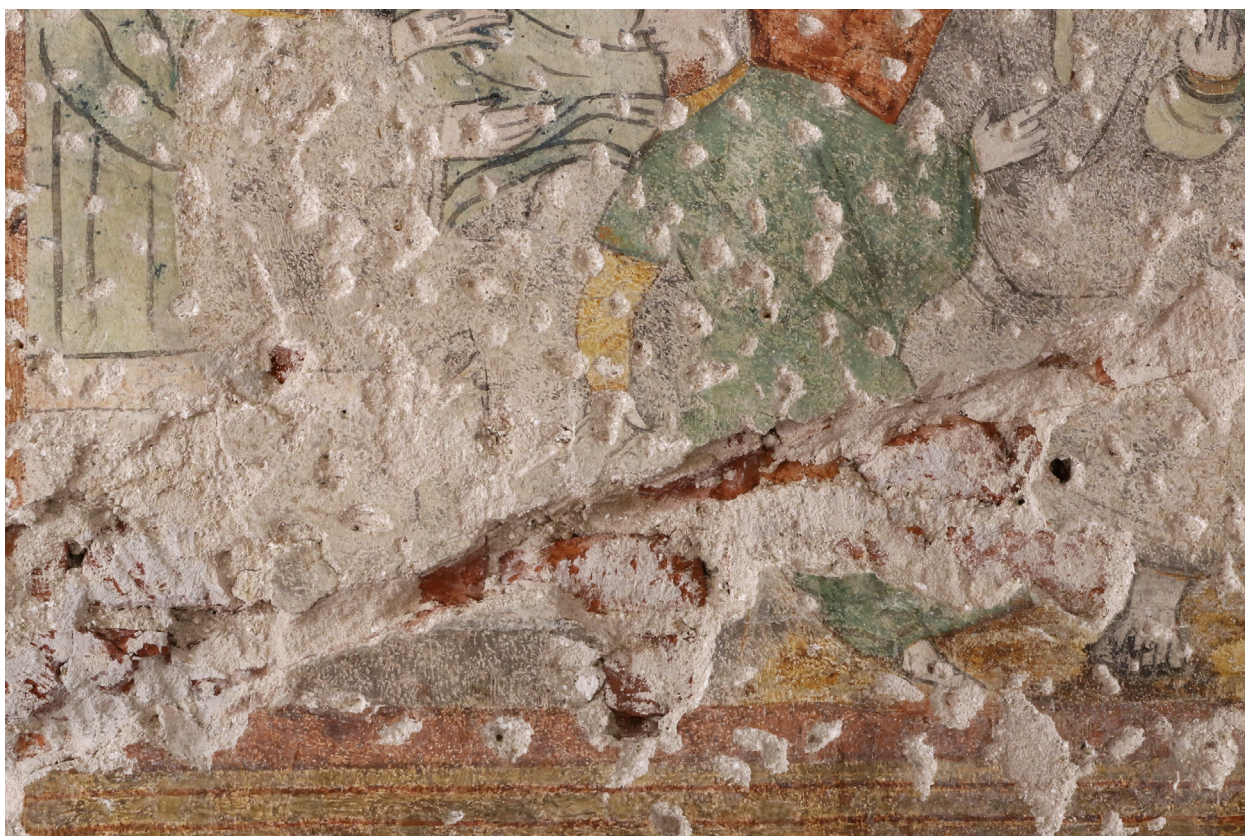
Obr. 53: Sekvencia (II.): Pohľad na oblasť veľkého defektu po zavedení elektroinštalácie. Stav pred reštaurovaním.

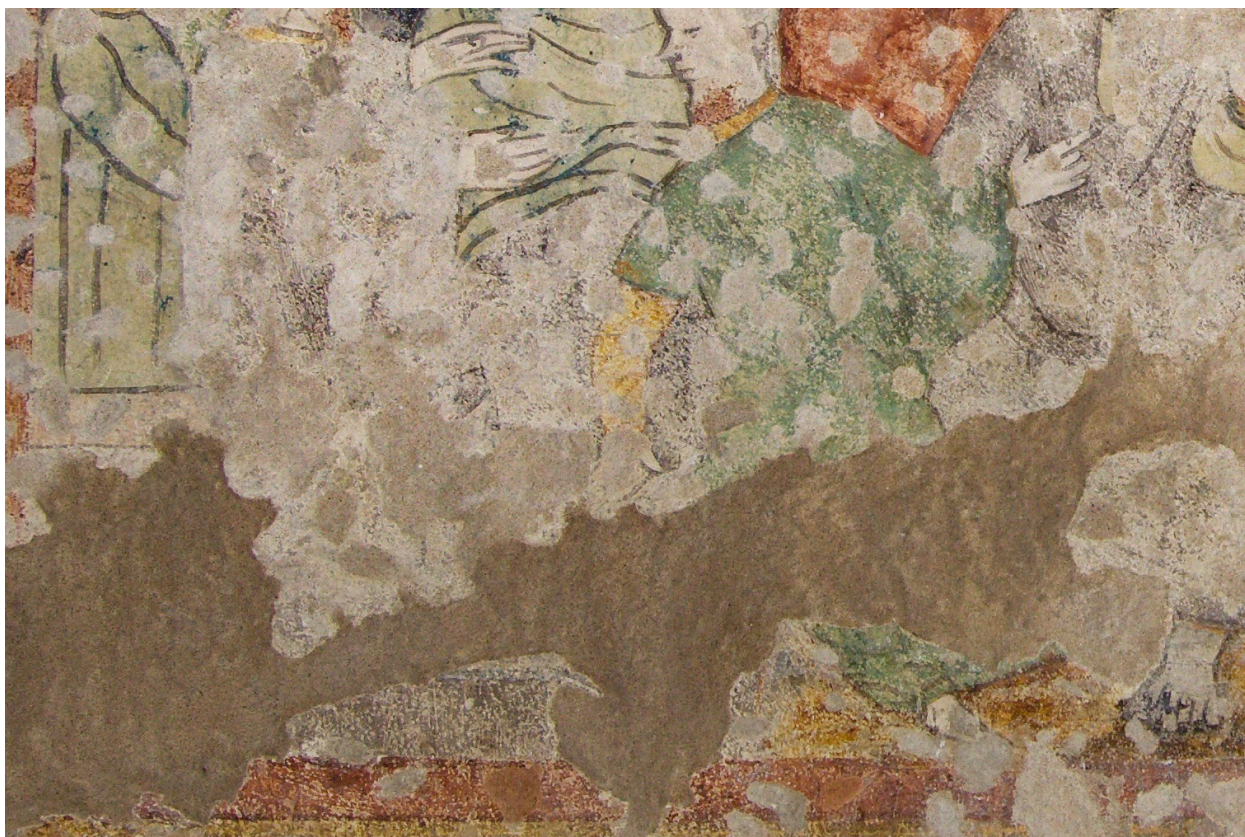
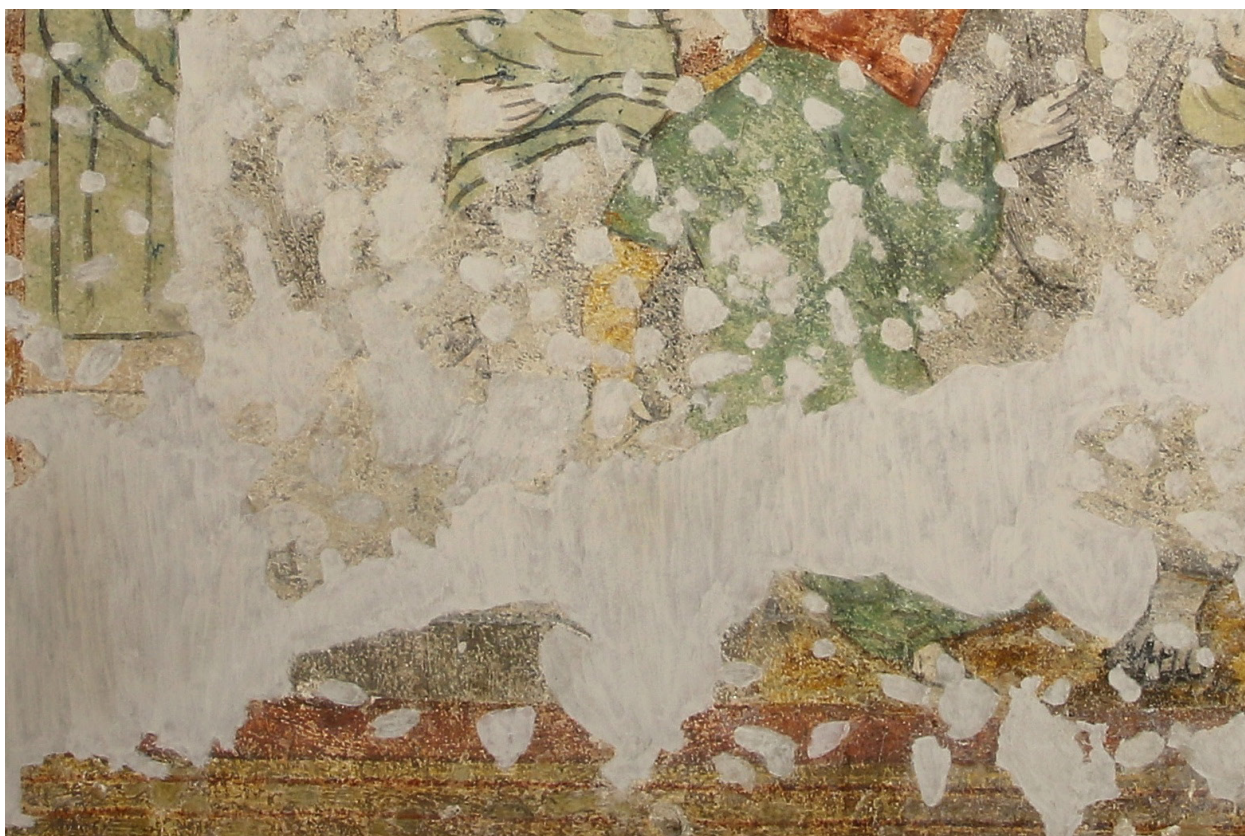
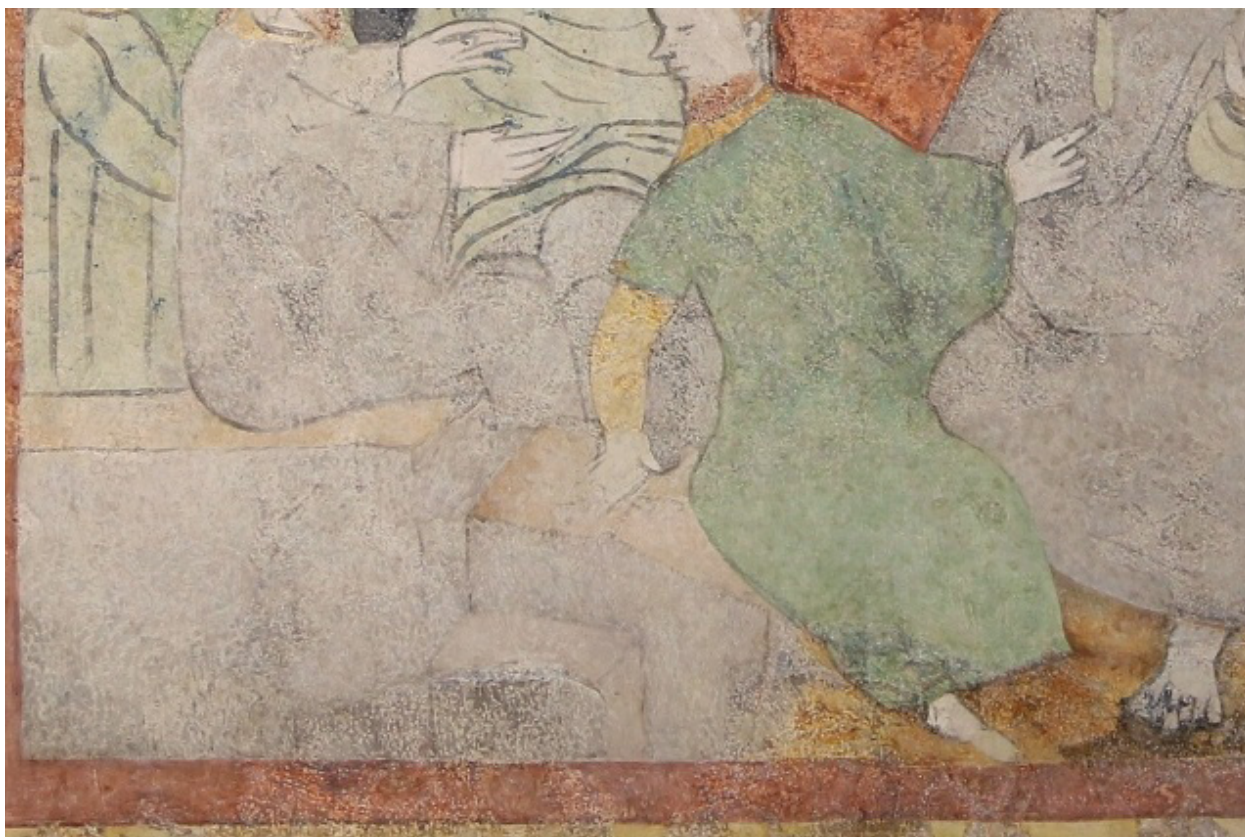
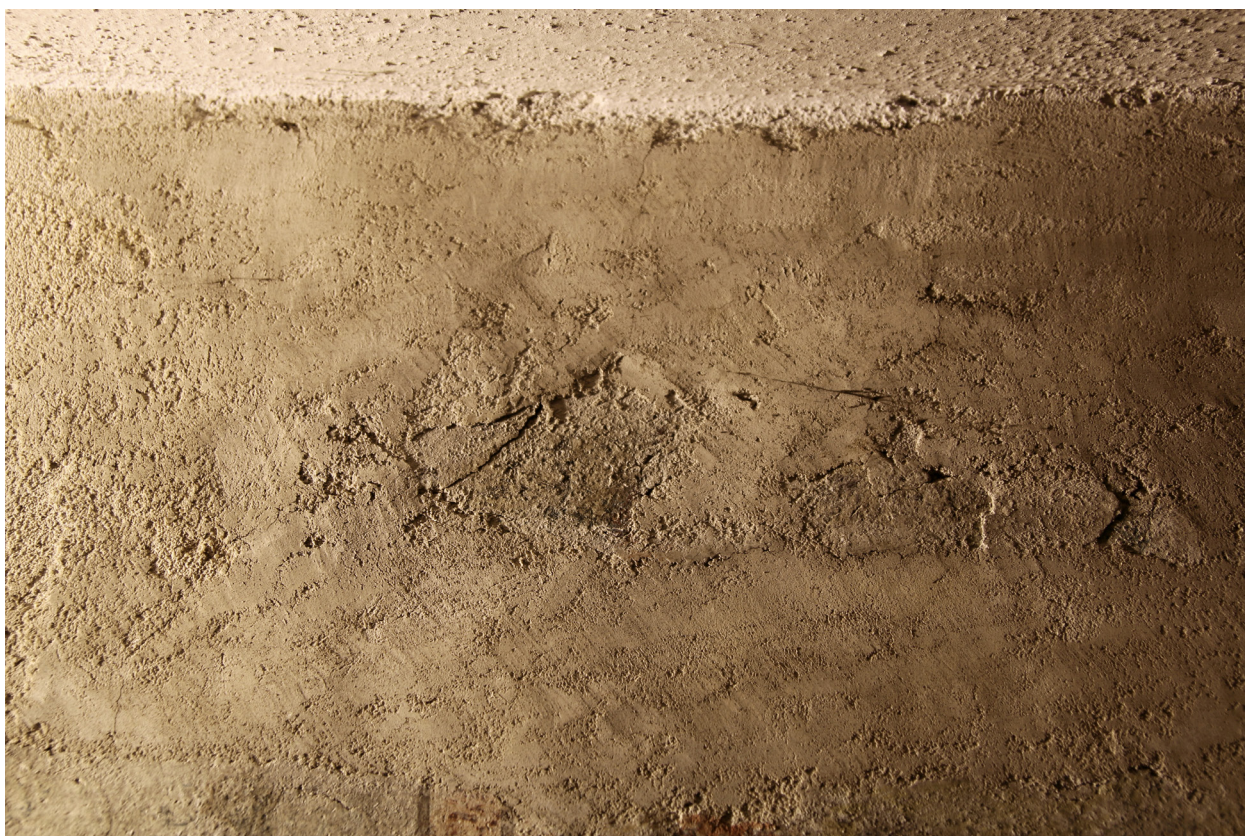
Obr. 54: Sekvencia: Stav po odstránení nevyhovujúcich tmelov.

Obr. 55: Sekvencia: Stav po vytmelení

Obr. 56: Sekvencia: Stav po nanesení vápenného náteru „pačok“.

Obr. 57: Sekvencia: Stav po retuši a rekonštrukciách.

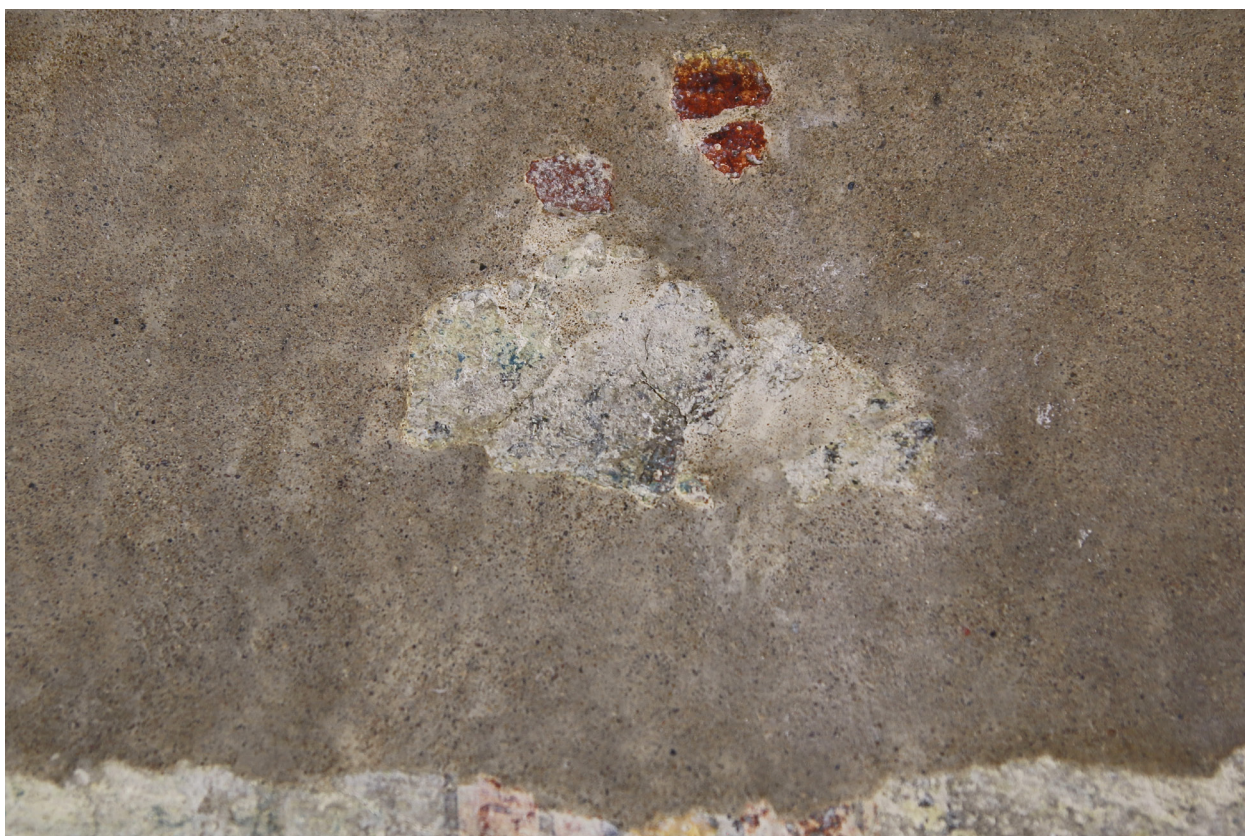
Obr. 58: Sekvencia (III.): Pohľad na dochovaný fragment v hornej strednej oblasti výjavu. Stav pred reštaurovaním.

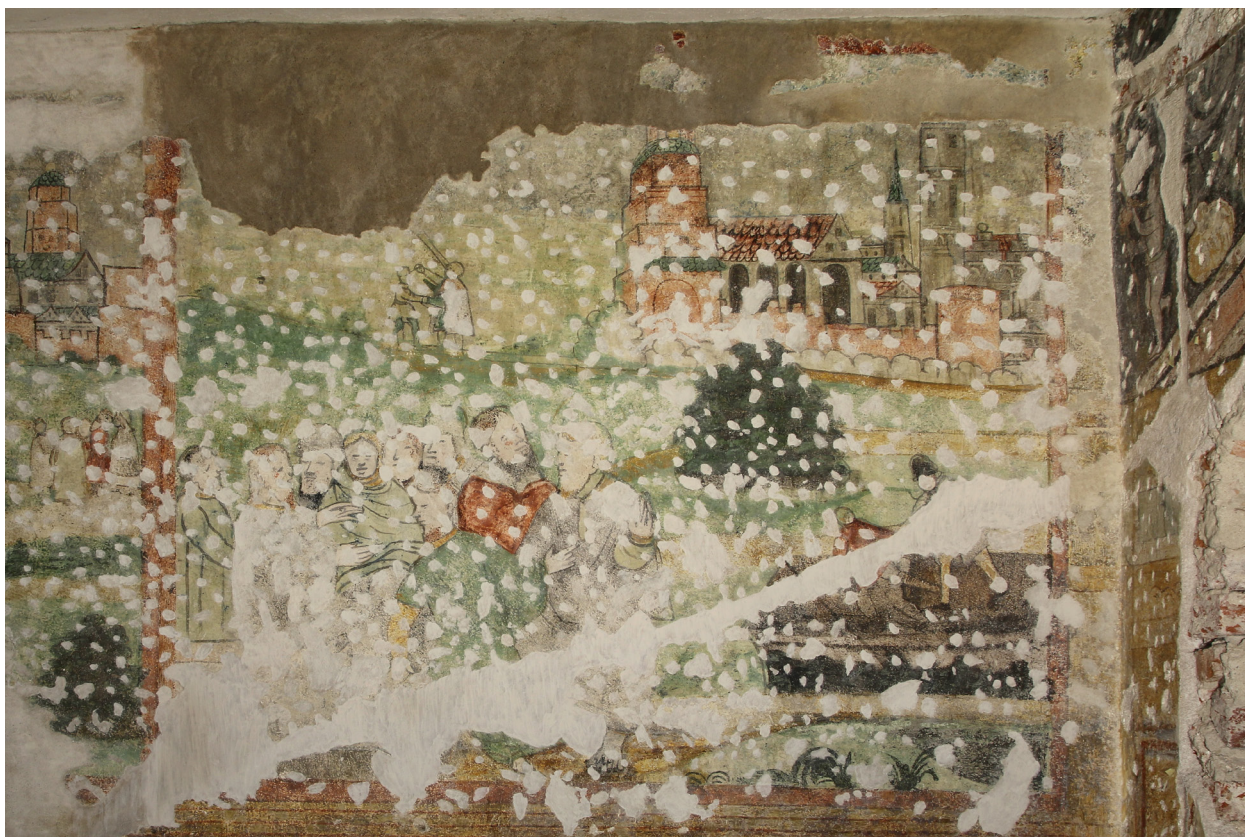
Obr. 63: Sekvencia: Stav po odstránení nevyhovujúcich tmelov. **Obr. 64:** Sekvencia: Stav po vytmelení.

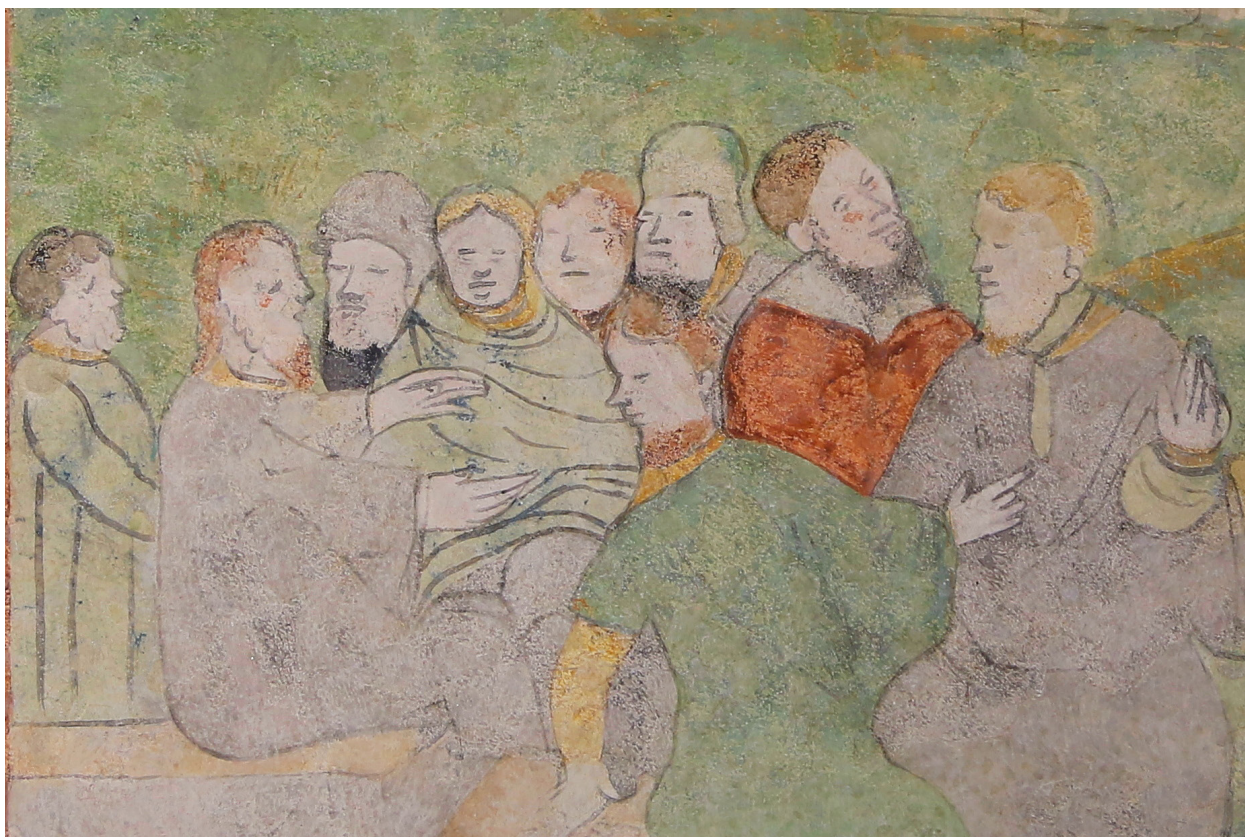
Obr. 65: Sekvencia: Stav po čiastočnom nanosení vapenného náteru „pačok“.

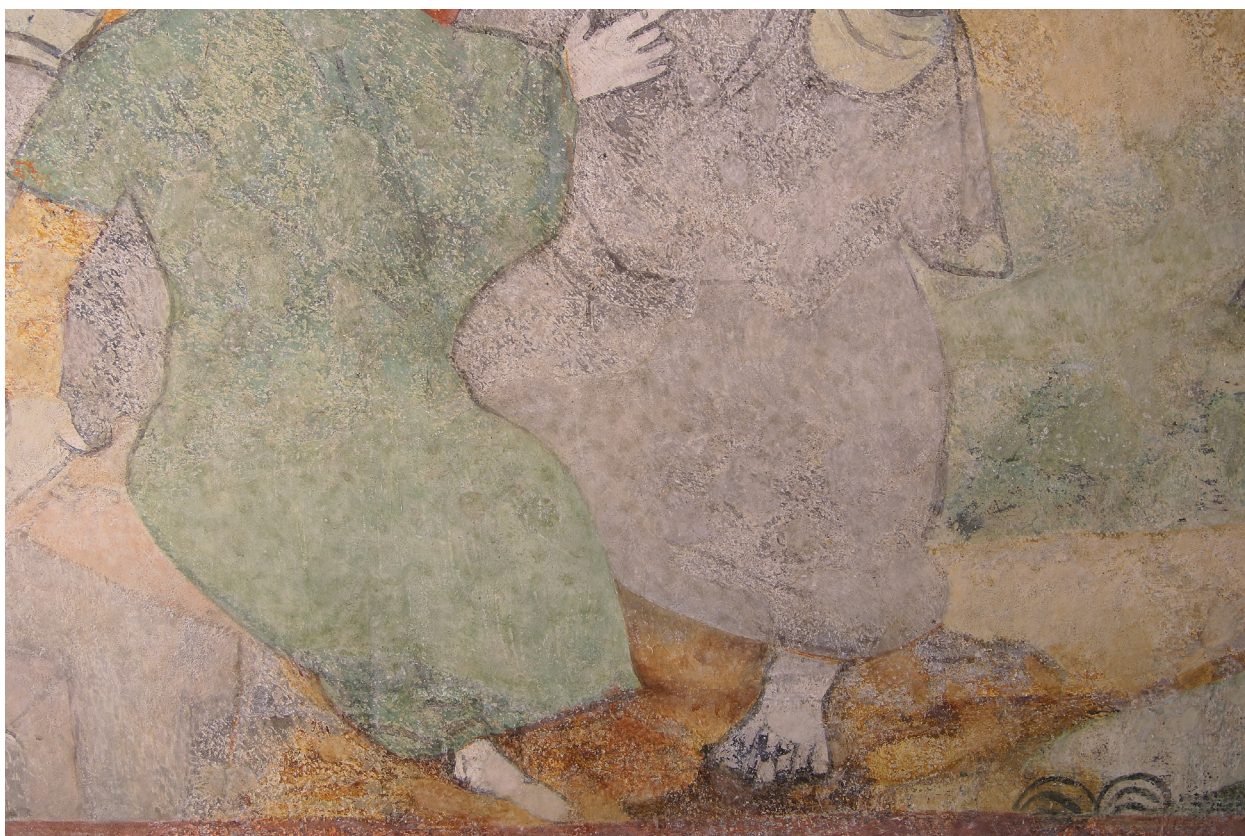
Obr. 66: Sekvencia: Stav po retuši a rekonštrukciách (na pravej časti výjavu sa s retušami a rekonštrukciami ešte bude pokračovať).

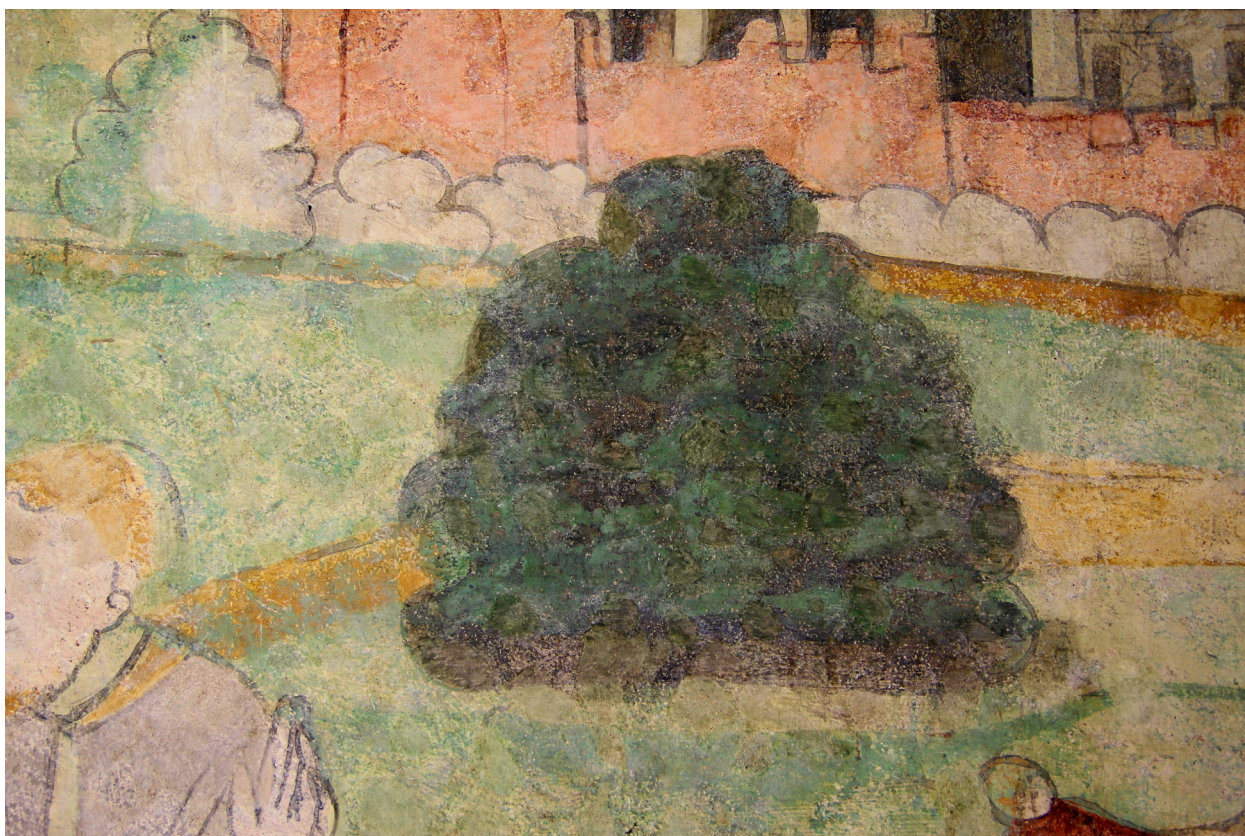
Obr. 68: Detail v ľavej spodnej časti výjavu kde sa nachádzal veľkoplošný tmel po zavedení elektroinštalácie. Stav po retuši a čiastočnej rekonštrukcii.

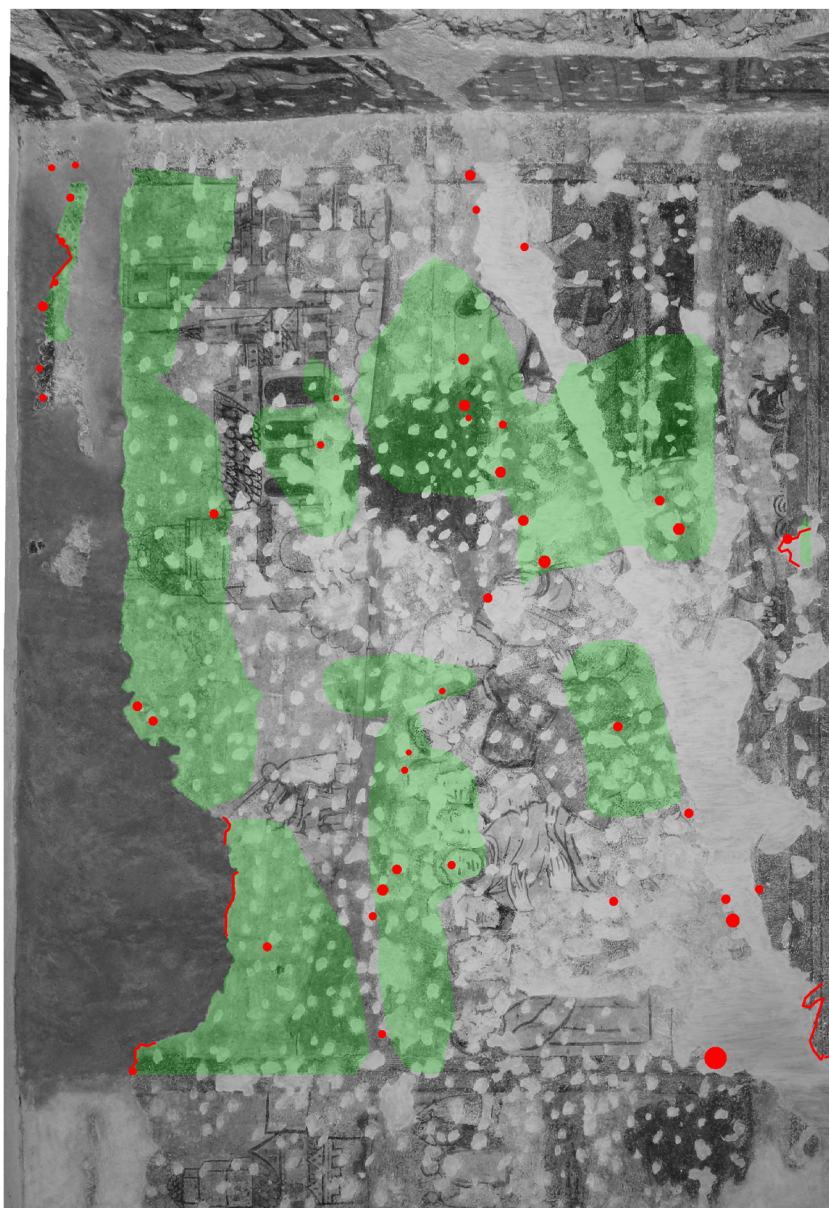
Celok	Injektáž	Dutiny	Injektáž zatekaním
	2.180 m ²	0.000 m ²	0.700 m ²	0.700 m
	100%	0%	32%	-

Obr. 74:
 Grafický zakres
 miest dutín a vy-
 konanej injektáže
