Reštaurovanie časti nástennej maľby na západnej stene tzv. freskovej sály
v meštianskom dome v Slavoniciach

Silvia Keselicová

Bakalárska práca
2020

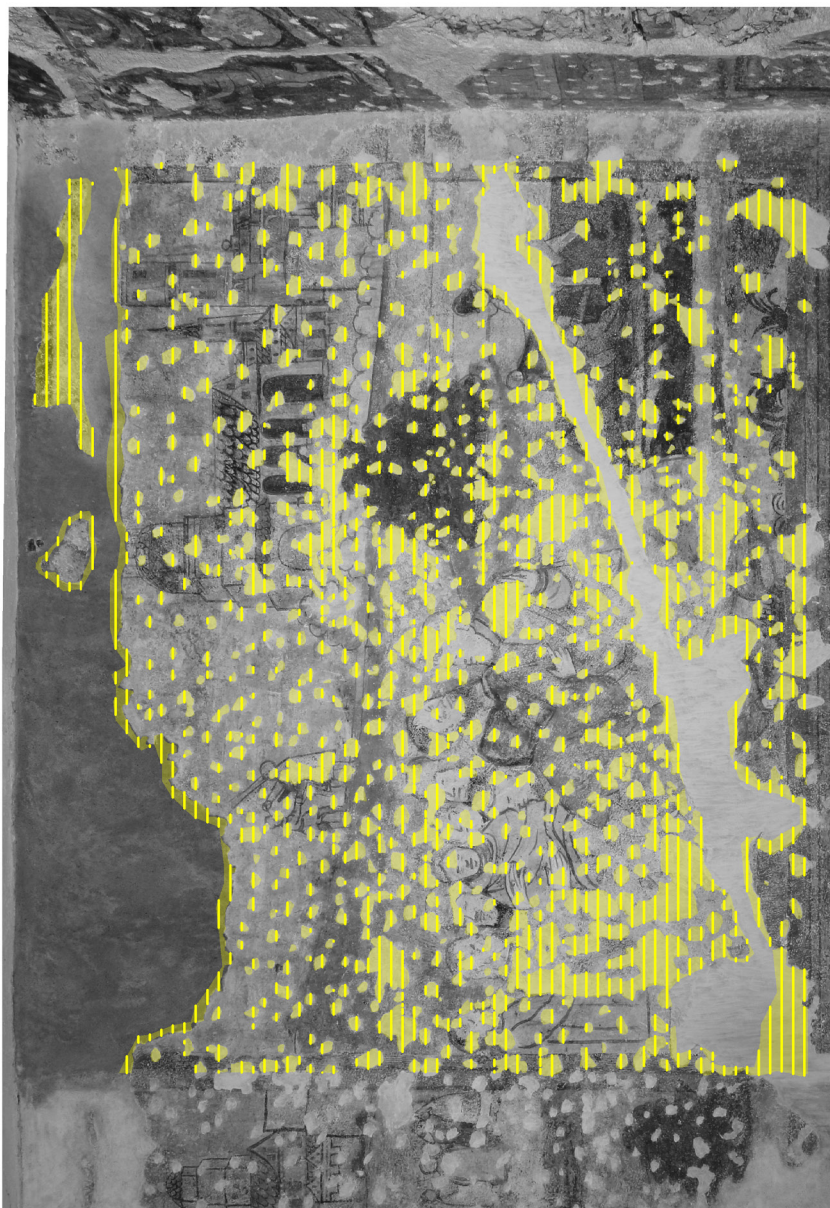
Obr. 75:
Grafický zakres
miest kde bola
vykonaná štruk-
turálna konsolidácia.

0.210 m²

10%

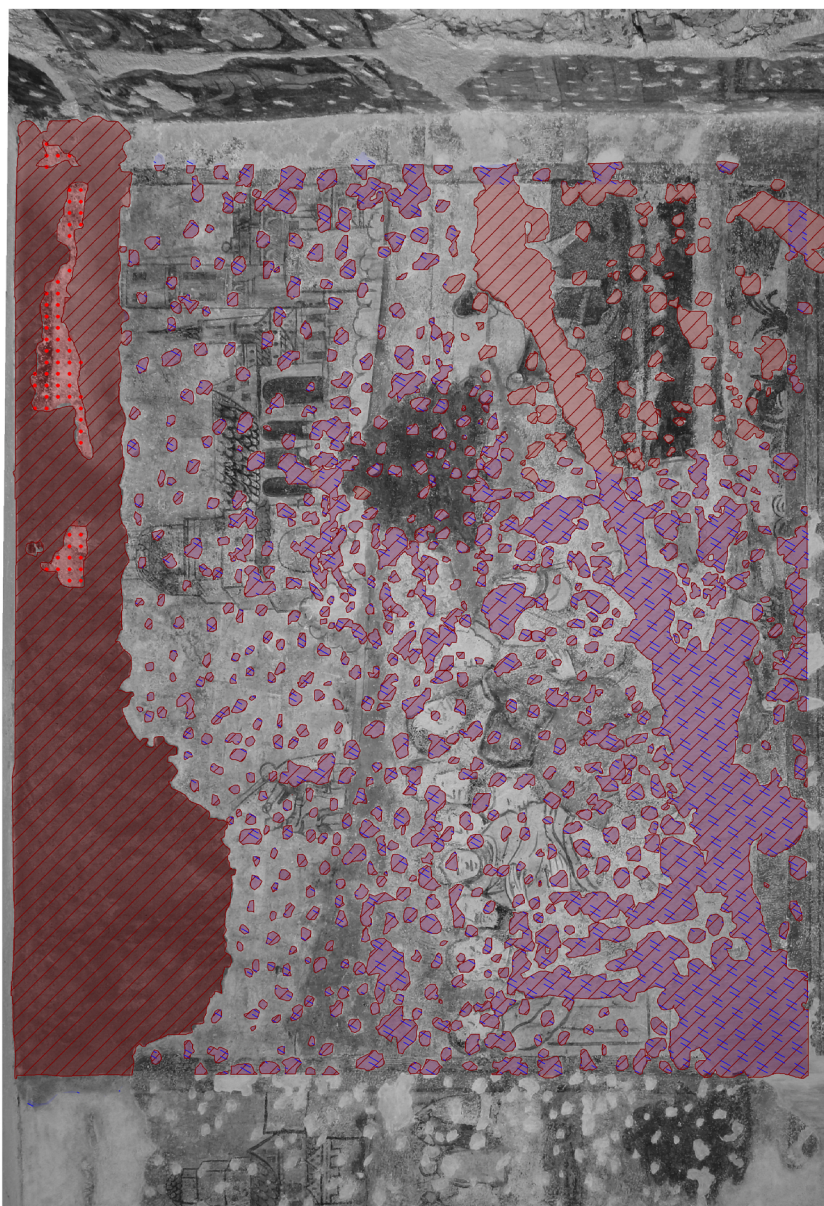
Nové tmely	0.670 m ²	96%
Odkryv fragmentov	0.030 m ²	4%
Retuš	0.000 m ²	0%

Obr. 76:
 Grafický zakres-
 miest vytme-
 lených nových
 tmelov a retuší.

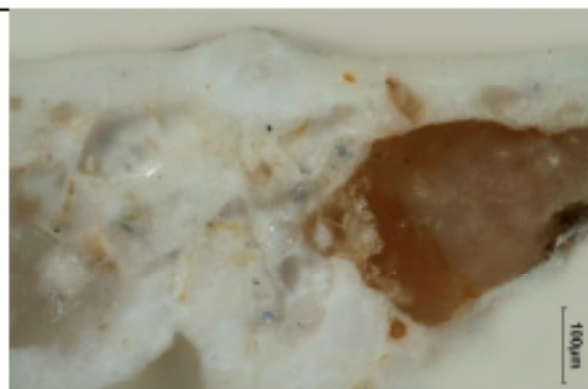
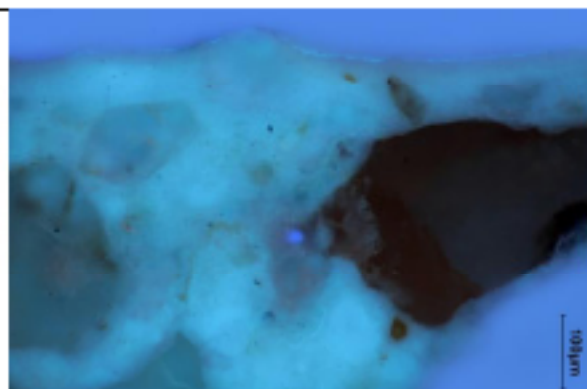
5 (10110)

Naružovělá pravděpodobně původní barevná vrstva, výjev druhý v pořadí zleva, západní stěna, postava učedníka v levé části výjevu (hlava)

Bílé dopadající světlo, omítka s nálehy, fotografováno při zvětšení mikroskopu 200x

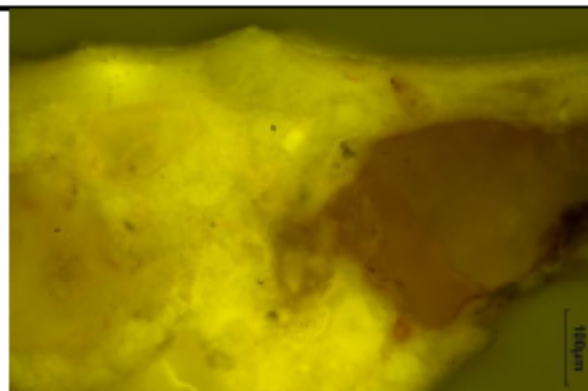
Excitace UV světlem, fotografováno při zvětšení mikroskopu 200x, na povrchu je viditelná tenká vrstvička s namodralou fluorescencí (obsahuje hlavně organické pojivo)

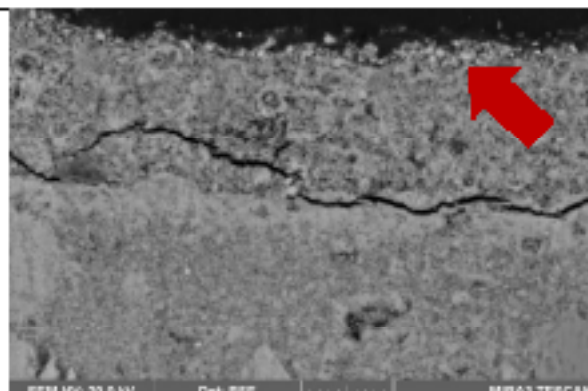
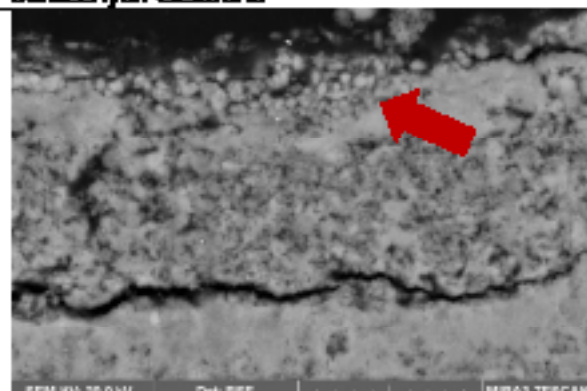
Mikrofoto REM-BSE, povrch s tenkou vrstvou obsahujících částice křída, fotografie v režimu zpětně odražených elektronů
