**STAVEBNĚHISTORICKÝ PRŮZKUM ZÁMKU  
V ČÍŽKOVĚ U PELHŘIMOVA**

Diplomová práce

AUTOR PRÁCE: Bc. Radka Vítů

**ARCHITECTURAL AND HISTORICAL SURVEY  
OF ČÍŽKOV CASTLE NEARBY PELHŘIMOV**

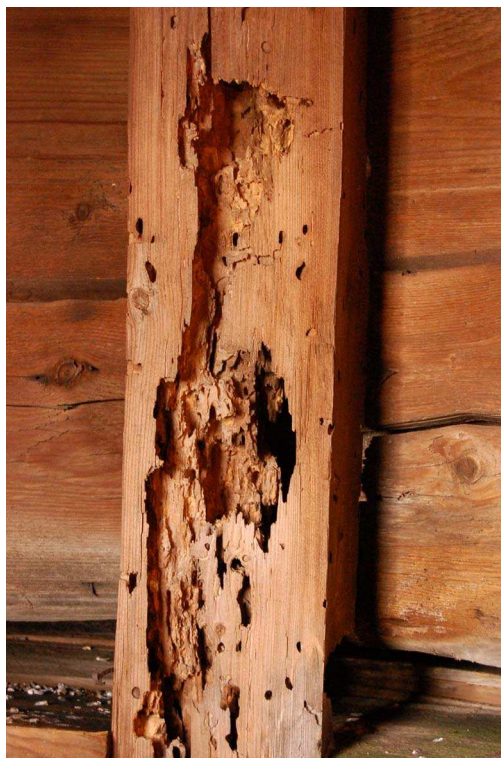
**Příloha č. 50.**

Narušená je také konstrukce věžičky v krovu, která byla napadena larvami tesařika krovového (*Hylotrupes bajulus*). Poškození je v této části rozsáhlé a hrozí zřícení konstrukce.<sup>215</sup>

- Příloha č. 50.** – Detail poškození krovu věžičky
- Příloha č. 51.** – Pohled z věžičky skrz litinové zábradlí
- Příloha č. 52.** – Cihla s iniciálami VČ, vyrobena pravděpodobně v cihelně v Nové Cerekvi

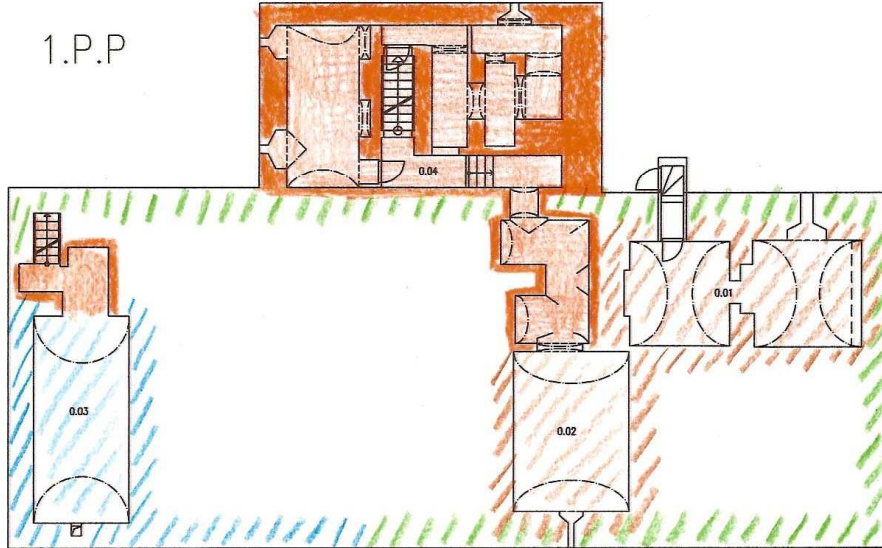
1.P.P

Dispozice sklepení se skládá ze dvou poměrně stejně velkých prostorů čtvercového půdorysu, které jsou zaklenuty půlkruhovou valenou klenbou. Zdivo klenby v obou prostorech je složené z cihel o velikosti 29x14x7 cm, tzn. rakouský formát, avšak zdivo obvodových stěn je kamenné, místy omítnuté.

Vstup do sklepa se nachází vně zámecké budovy při jižní straně východního průčelí. Vchod je vysoký asi 120 cm, umístěný pod krátkým zděným perónovým schodištěm vedoucí do jižní části zámku. Dveře do sklepa jsou svlakové, pobité ze čtyř prken a jsou vsazeny do jednoduchého ostění tvořeného z trámů. Zavírání je jištěno jednoduchou železnou zástrčkou. Schodiště do sklepení je mírně stočené a složené ze tří zděných stupňů. Od samotných prostorů sklepa je odděleno kamenným ostěním se zavěšenými dřevěnými dvířky uzavíratelné opět na železnou zástrčku. Další kamenné ostění je mezi oběma prostory sklepa, avšak zřejmě druhotně použité dle znatelných drážek.

Sklepení č. 0.02 má dispozici obdélného prostoru při západním průčelí budovy a je umístěno pod místností č. 1.01. Sklepení je zaklenuto valenou klenbou půlkruhového profilu, stavěnou z cihel o rozměrech 29x19x6cm. Obvodové zdivo je kamenné, neomítané a při západním průčelí má sílu až 130 cm, což se může ověřit díky větracímu otvoru.

Třetí sklep je umístěn při severním průčelí zámku. Vstup se nachází přímo v rohové místnosti zámku č. 1.10. Prostory sklepa jsou rozděleny opět na dvě části, přičemž v prvním menším a poznatelně mladším prostoru jsou zahrnuty dvě niky zaklenuty segmentovou klenbou. Druhý prostor má obdélný tvar, který je zaklenut starou kamennou klenbou půlkruhového profilu. Zdivo klenby je neomítané, složené ze sbíraného kamene, pokládaného podélně s orientací sklepa. Podlaha sklepa je nezpevněná a vlhká místy s pohozenými cihlami různých profilů.<sup>159</sup> Charakter sklepení je naprosto stavebně odlišný od předešlých sklepů. Dle charakterových vlastností sklepení se dá předpokládat, že sklep je mnohem starší než zbylé tři (foto č. 27).<sup>160</sup>

Čtvrté sklepení má situovaný vstup v centrální části rizalitu pod hlavním schodištěm. Sklepení je trojdílné s prostřední schodišťovou částí a bylo napojeno na sklepení č. 0.02.

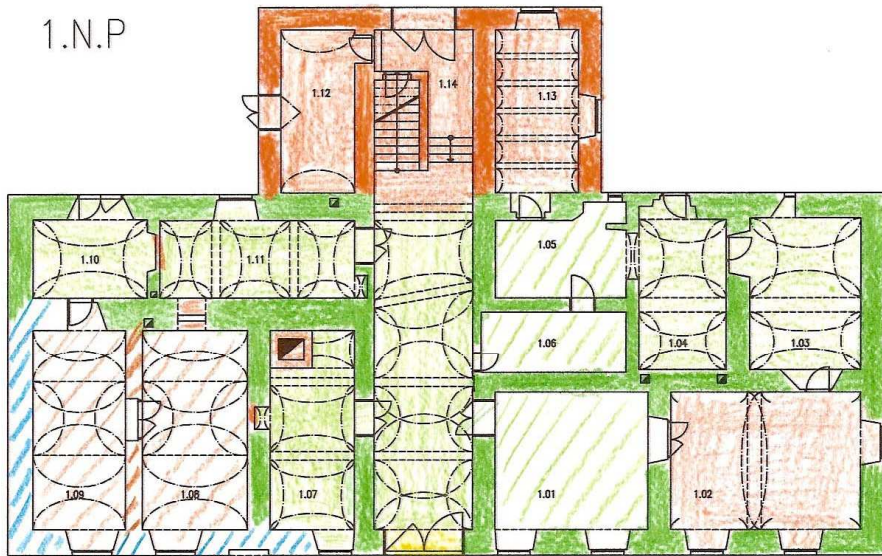
1.N.P

Prostory přízemí jsou rozděleny klenutým průjezdem na severní a jižní část a na prostory v rámci rizalitu. Podlahy jsou z větší části dlážděné nebo prkenné, přičemž charakter dlaždic je různý, většinou se jedná o novodobou dlažbu z 2. poloviny 20. století. Výjimku tvoří dlažba na podestách schodiště do 1. patra a v síni, která je na první pohled starší. Zajímavá je také dlažba v průjezdu, pravděpodobně ze 30. let 20. století, která byla položena současně s historizujícími vjezdovými vraty.

Průjezd rozděluje hlavní zámecké křídlo na jižní a severní část. Je zaklenutý čtyřmi poli plackové klenby vysokého profilu rozdělenou pasy. Třetí pas je mírně zešíkmený a poslední pas, který odděluje prostor rizalitu a průjezdu je zdvojený a tvarově odpovídá půlelipse (foto č. 28). Podlaha je složena z tvrdé cementové dlažby (25 x 25cm), ve tvaru na šikmo postavených veskládaných čtverců, zapuštěné výrazně níže než ostatní podlaha v místnostech. Dlažba je orámována obdélnou dlažbou, pravděpodobně terracovou, se směsí červených zdobených linií. Pochází asi ze 30. let 20. století, kdy byla vyměněna i vjezdová vrata.

Celý tento prostor byl přistavěn k východní části zámeckého průčelí ve druhé polovině 19. století, takže většina stavebních a konstrukčních prvků je právě z této doby. Rizalit v přízemí se skládá ze dvou postranních místností (č. 1.12 a 1.13) a uprostřed schodišťové části (1.14).
