**Univerzita Pardubice
Fakulta filozofická**

**Lidová architektura na Podorlicku
v kresbách Aloise Beera**

**Diplomová práce
2013**

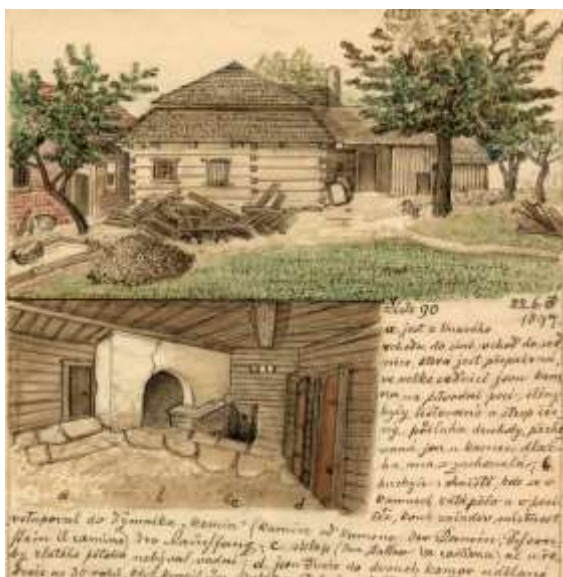
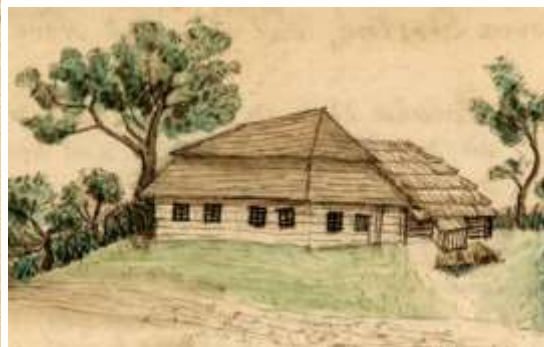
Dobruška, městečko položené pod Orlickými horami. Na kresbách z roku 1897 se podařilo zachytit velmi zajímavou roubenou stavbu čp. 90 (před přečíslováním r. 1884 čp. 17b) s kombinací mansardové a sedlové střechy. Autor zaznamenal také místní název, tzv. „legounství“, které bývalo skladem dřeva plaveného po Zlatém potoce. Dům byl pro zchátralost zbořen ještě v roce pořízení kresby.¹⁰⁰

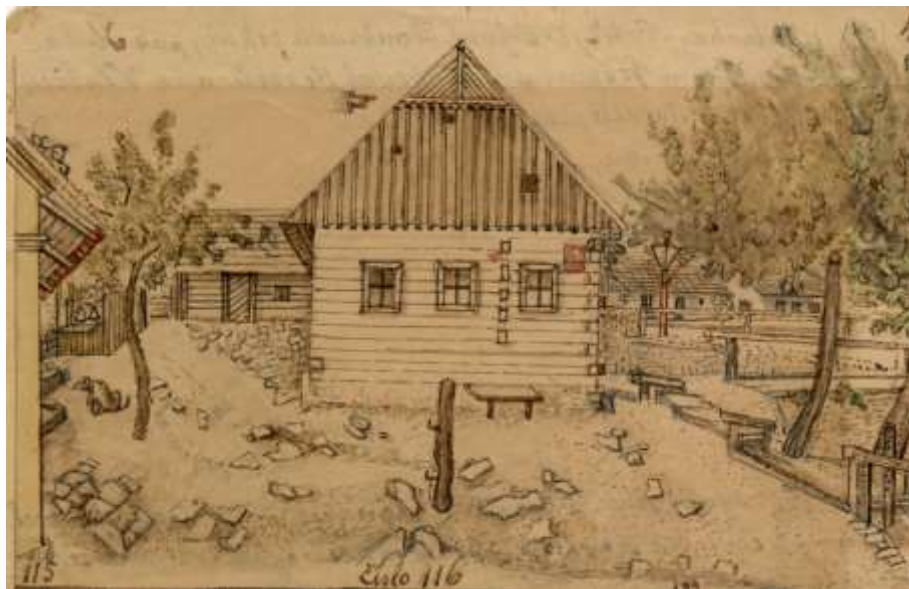
Beer 13-41

Dobruška, městečko položené pod Orlickými horami. Kresbou z roku 1895 je zachycena roubená stavba čp. 116 (před přečíslováním r. 1884 čp. 43b) v neobvyklé situaci, dnes již zbořená.

Mapa SK 1840: k. o. Dobruška, Pulická ulice vedoucí směrem na západ k obci Pulice. Žlutě značený objekt na stavební parcele č. 142 leží u náhonu kolmo k ulici. Štítové průčelí je obráceno k severovýchodu, vstupní stranou se dům otáčí na jihovýchod.¹⁰³

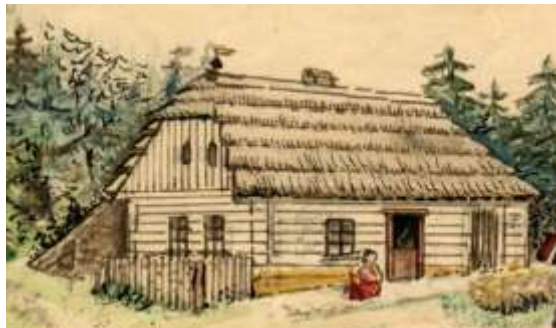
Beer 06-16

Běstviny, vesnička ležící severně od Dobrušky. Nedatovaná kresba znázorňuje chalupu s neznámým číslem popisným. Dům je reprezentativní ukázkou tradičního venkovského stavitelství.

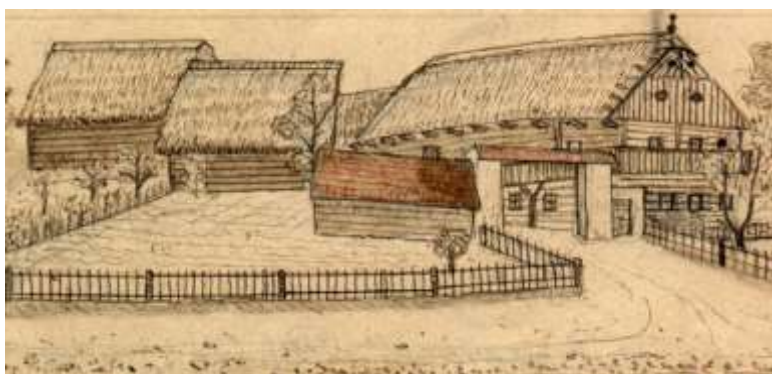
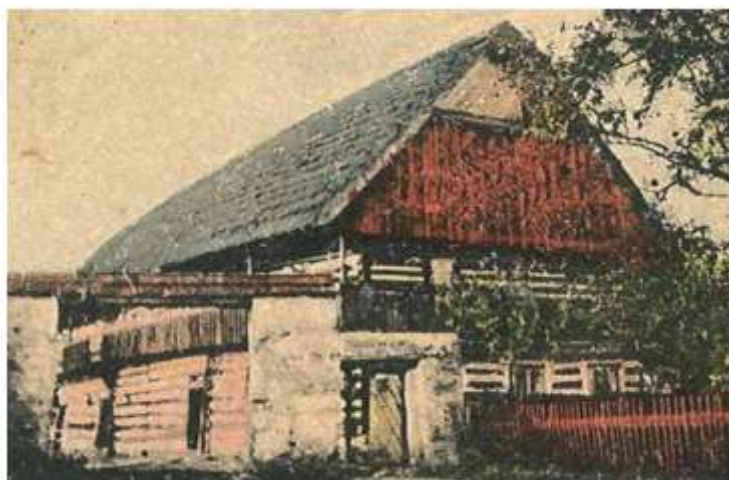
Beer 56-03

Pohoří, vesnička položená západním směrem od Dobrušky. Kresbou z roku 1887 se podařilo zachytit tzv. statek sedláka Stuchlíka čp. 34 (před přečíslováním čp. 22). Kronika obce Pohoří tuto stavbu identifikuje jako bývalou Baškovskou rychtu, fotograficky zdokumentovanou. Rychta, zbořená roku 1904, údajně na lomenici nesla nápis: „*Nákladem Jana Baška 1792*“.¹⁰⁷

Mapa SK 1840: k.o. Pohoří (Pohorz); objekt leží na stavební parcele č. 64 na západním konci vesnice. Žlutě značený dům stojí kolmo k návsi se vstupní stranou otočenou k jihozápadu, na zadní straně se v místě kuchyně kolmo napojuje červeně značené úzké křídlo. Podélně k návsi stojí žlutě značený a lehce zalomený objekt, patrně hospodářského charakteru. Severní konec dvora uzavírá polygonální stodola.¹⁰⁸

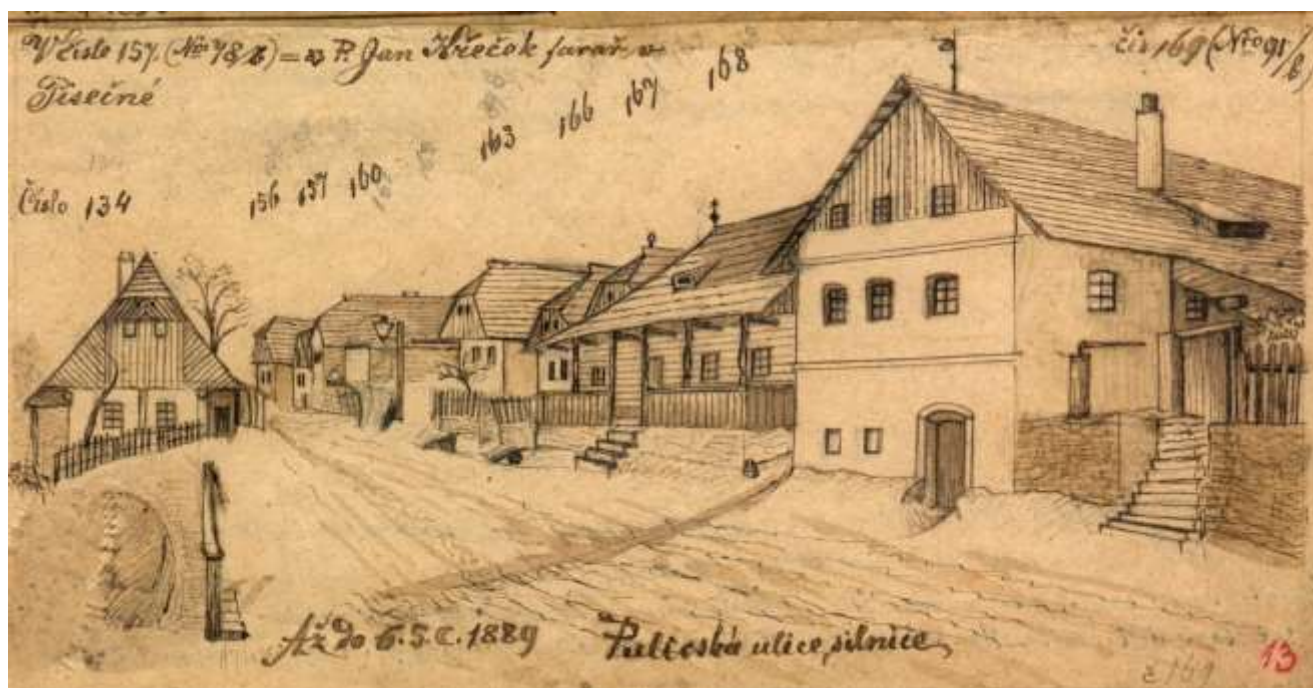
Beer 13-09

Dobruška, městečko položené pod Orlickými horami. Na kresbě z roku 1889 vidíme Pulickou ulici se vzácně zaznamenanou starou zástavbou, která unikla ničivým požárům města v letech 1806 a 1866 díky své poměrné odlehlosti od centra. Po polovině 20. století podlehla asanaci téměř celá ulice, žádný z domů již neexistuje, ale k některým existují fotografie.¹⁰⁹ Pozornost bude věnována domům čp. 168 (94b), čp.169 (95b) a čp. 134 (55b). V závorkách jsou uvedena čísla popisná před přečíslováním r. 1884. V pozadí stojí vzácný příklad prvního veřejného osvětlení, v Dobrušce stavěném na počátku 80. let 19. století.¹¹⁰

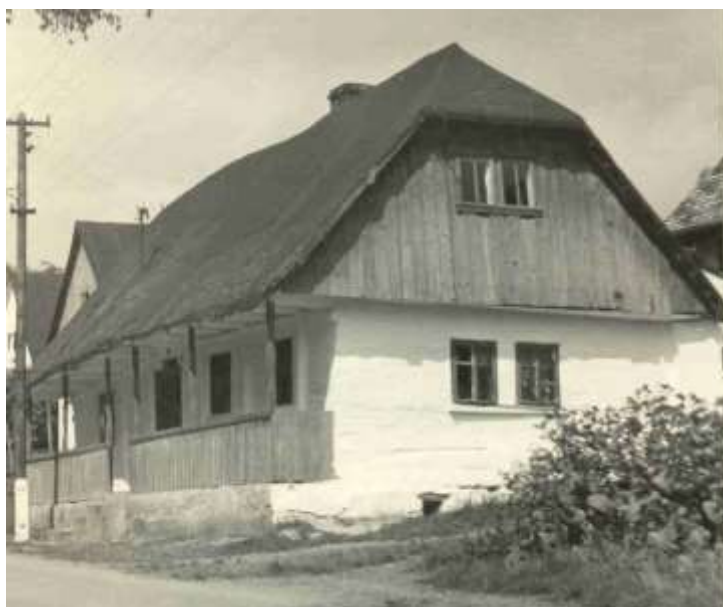
Dům čp. 168 je přízemní roubená stavba se sedlovou střechou stojící podélně k ulici. Na vysoké podezdívce sedí pavlač, táhnoucí se po celé délce domu, přístupná z ulice zděnými schůdky. Hlubokou pavlač chrání přetažená střecha, pod níž se uplatňují konce stropních trámů. Vytvořený prostor lemuje pažení s profilovanými sloupky, nahoře zasazenými do konců stropnic. Sedlovou střechu s makovičkou ve vrcholu kryje šindelový pokryv s větracím vikýřem. Alois Beer zaznamenal nápis na lomenici: *Pochwalen Pan Ježiš Kristus. Leta Paně 1840 obnoven Gest Tento grunt s Pomoci Boži Nákladem Josefa Hortlika.*¹¹² Dům pochází patrně ještě z 18. století a v roce 1840 byl zřejmě přestavěn či opraven.

Fotografie zaznamenává stav po roce 1945, sousední dům čp. 169 zde totiž nestojí a poslední a jediný foto záznam je právě z tohoto roku.¹¹³ Dům se od Beerovy kresby příliš neliší, u sedlové střechy vidíme vpředu valbičku a šindelovou krytinu nahradila lepenka. Můžeme také lépe poznat zajímavé detaily stavby. Štít je viditelně předsazen před průčelní stěnu, v níž má dvojice oken společnou parapetní římsu. V podezdívce existují větrací otvory indikující sklepní prostor a roubená konstrukce dostala bílý vápenný nátěr.

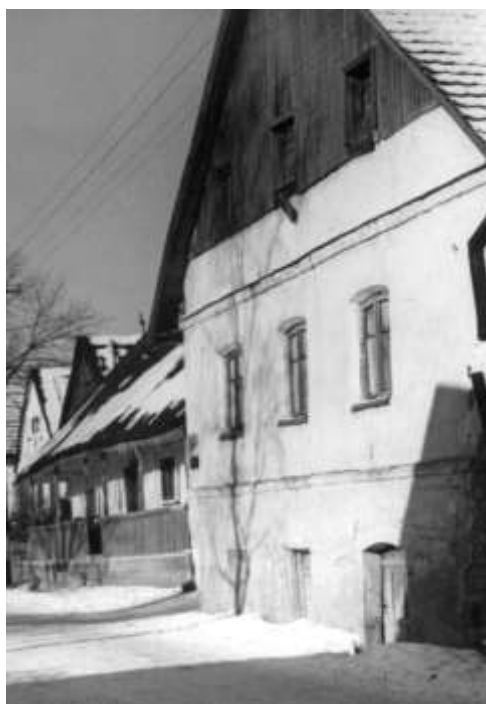
Dům čp. 169

Zděný dům čp. 169 stojí štítovým průčelím do ulice. Na první pohled vypadá jako patrový, ale spodní podlaží je hospodářský suterén s funkcí vyrovnání terénu pro horní podlaží, které pak funguje jako „přízemí v patře“. Suterénní prostor patrně s vlastním vstupem sloužil k obslužným či hospodářským účelům, tomuto předpokladu také nasvědčují dvě malá okénka. Strmé schody vedou k hornímu zápraží, vytvořeném přetažením střechy námětky, zde mohl existovat vstup do síně z východní strany. Tomuto vstupu do síně ale typologicky neodpovídá pozice komína, autorovo rozsazení oken by spíše nasvědčovalo vstupu od západu, ale fotografie ukazuje jejich rovnoměrné umístění. Komín s větracím vikýřem indikují přítomnost průchozí síně s kuchyní. Sedlová střecha již obsahuje vaznicový krov s půdní nadezdívkou. Štít byl patrně dříve pouze bedněný, po výměně krovu je jeho základna zděná se zbylou bedněnou trojúhelnou částí. Jednotlivá podlaží jsou od sebe opticky oddělena římsami vyvedenými na fasádě. Vstup je vybaven záklenkovou nikou, segmentově zaklenuta jsou i okna s šestitabulkovým členěním. Okna ve štítu jsou pouze obdélná, taktéž s šesti tabulkami. Dům prošel starší vývojovou fází a prodělal přestavbu zřejmě krátce před pořízením kresby, jak naznačují mladé znaky u střechy a segmentově ukončená okna.

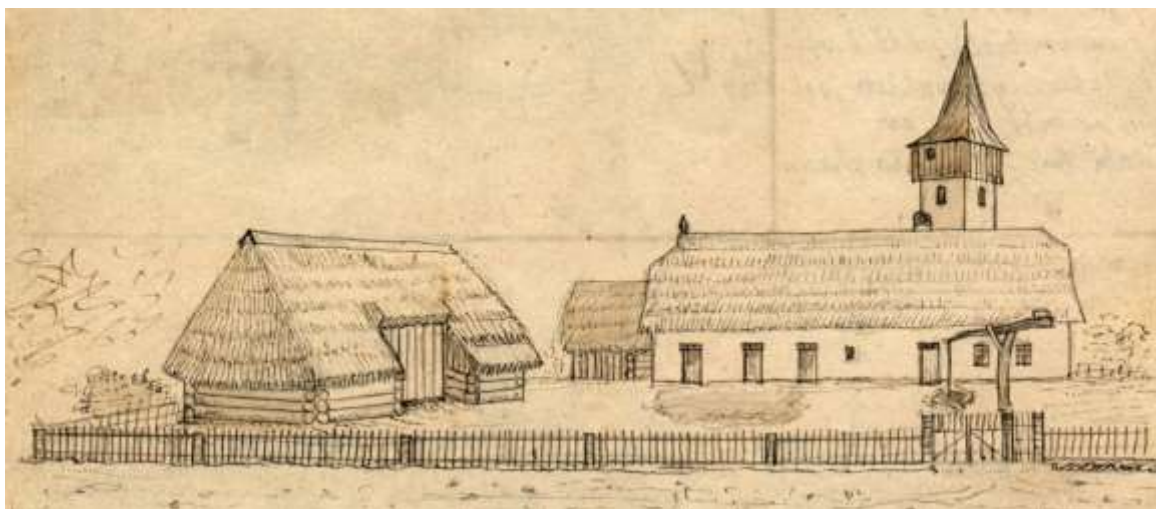
Beer 11-03

Mapa SK 1840: k. o. Jasenná, objekt leží uprostřed obce na stavební parcele č. 77 vedle kostela sv. Jiří směrem na severovýchod. Dům je orientován vstupní stranou do dvora, tedy netradičně na severovýchod. Pravděpodobně se vstupovalo průchozí síní do zahrady orientované směrem ke kostelu na jihozápad. Dlouhý dům obdélného tvaru je značen červeně, je tedy spíše zděný. Dvůr usedlosti doplňuje jihovýchodně položená polygonální stodola. Na indikační skice dvůr obklopuje ohrazení, u kterého se nachází černě zakreslený obrys čtvercového objektu, zřejmě se jedná o studnu.¹¹⁷

Na kresbě vidíme patrně zděnou budovu obdélného půdorysu se sedlovou střechou s valbovým skosením po obou stranách. Trojdílná dispozice domu je komorového typu s „pravou“ orientací obsahuje světnici, síň s vytápěcím systémem, a komoru. Celek doplňuje napojený chlév se třemi vstupy. Sedlovou střechu s valbičkami kryjí došky, doplněné řadou šindelů v hřebeni. Komín s krycím nástavcem vystupuje na obvyklém místě za hřebenem nad prostorem síně. Roubená stodola s valbovou střechou je starobylého typu s nízkými obvodovými stěnami a zasunutým vyšším vjezdem. Konstrukce je roubená z kuláčů, patrně s přesahy zhlaví. Na mapách stabilního katastru je zakreslena jako polygonální, kresba ukazuje obdélný půdorys. Trojdílná dispozice obsahuje průjezdný mlat a dvě perny. Střechu

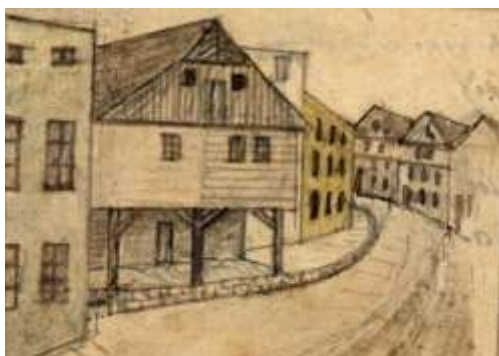
Beer 51-17

Broumov, městečko položené u polských hranic. Nedatovaná kresba znázorňuje dřevěný dům čp. 44, vzácně zachycený zbytek zástavby starého Broumova.

Mapa SK 1840: k. o. Broumov (Braunau), objekt leží na stavební parcele č. 139 v uliční zástavbě, se vstupní stranou do ulice, tedy směrem na jihovýchod. Značen je žlutě ve tvaru dlouhého obdélníku. Na konci delšího a poměrně úzkého pásu zahrady se nachází drobný dřevěný objekt, patrně hospodářská budova - stodůlka.¹¹⁹

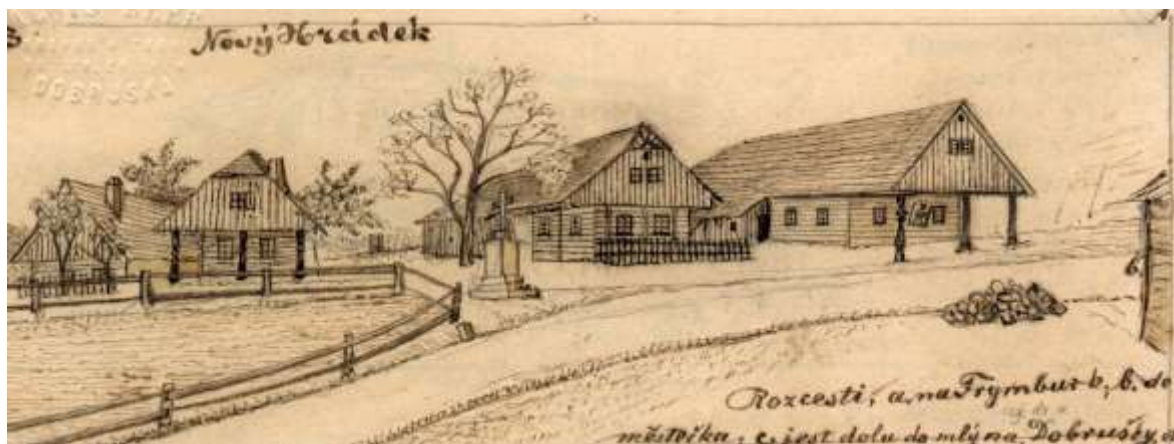
Beer 52-13

Na křižovatce cest směrem na Frimburk, do Nového Hrádku a k Dobrušce stojí několik navzájem podobných chalup. Dvě jsou vybaveny loubím před přední štítovou stěnou, podsíní. Všechny budovy jsou štítově orientovány ke komunikaci. Jejich půdorys je obdélný a konstrukce roubená s pravou orientací. Dvě chalupy jsou vybaveny bedněnými verandami kryjícími vstup, tento prvek dodalo chalupám horské prostředí. Všechny mají shodný sedlový tvar střechy, a obdélná okna pravděpodobně s trámkovými zárubněmi a šestitabulkovým členěním. Svislé bednění štítu je také stejné, ovšem zde začínají rozdíly. Postupujeme-li při popisu z pravé strany, štít první chalupy je pouze svisle bedněný se dvěma šestitabulkovými okny a větracím otvorem pod vrcholem; střešní okřídílí výrazně předstupují. V průčelí mezi okny světlice vidíme snad reliéf s některým svatým. Ze sloupů podsíně je podrobně zakreslen pouze jeden z nich, složitě profilovaný, ostatní jsou jednoduché.

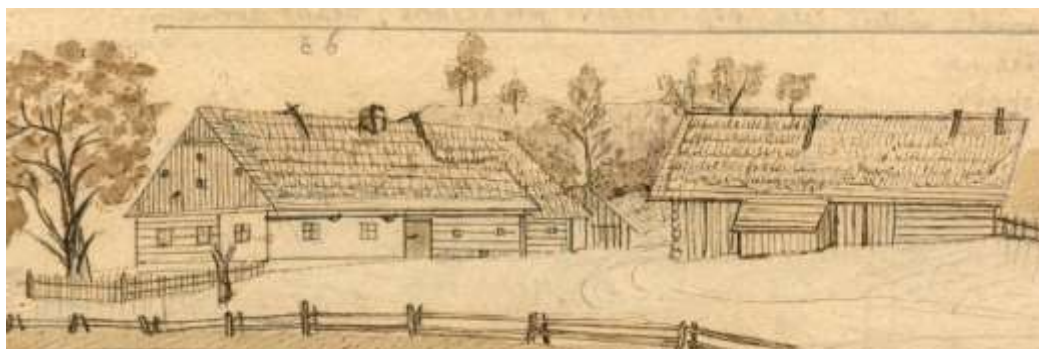
Beer 9-13

Rozkoš, osada Kounova, ležící východně od Dobrušky. Nedatovanou kresbou je zachycen statek čp. 6, jehož majitelem byl sedlák a zároveň starosta obce Sedláček.

Mapa SK 1840: k.o. Kounov (Kaunow), osada Rozkoš (Roskosch), objekt na stavební parcele č. 102 leží u Rozkošského potoka na východním konci obce. Dům se obrací vstupem na západ. Východně od domu stojí stodola s č. 103, na indikační skice SK rozdělaná na dvě části. Obě budovy jsou značeny žlutě.¹²¹

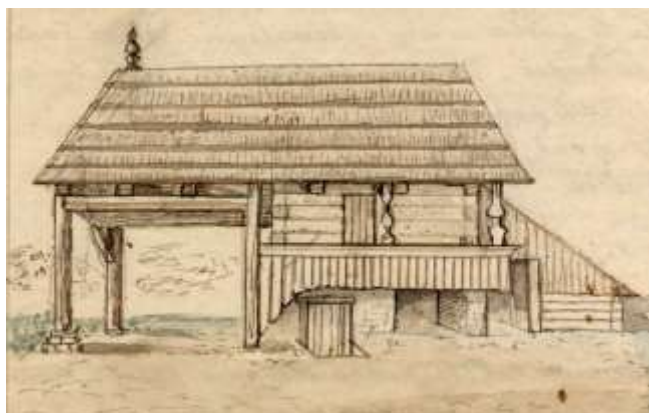
Beer 26-05

Pohoří, vesnička položená západním směrem od Dobrušky. Nedatovaná kresba ukazuje drobnou hospodářskou stavbu, tzv. sroubek, stojící ve dvoře usedlosti.

Mapa SK 1840: k.o. Pohoří (Pohorz), objekt leží na stavební parcele č. 89 (čp. 7) asi v polovině vesnice na jižní straně návsi. Červeně značený dům stojí k návsi kolmo se vstupní stranou otočenou na západ. Ve dvoře, západně od domu, stojí žlutě značený sroubek. V zahradě jižním směrem stojí další žlutě značený objekt, patrně stodola.¹²²

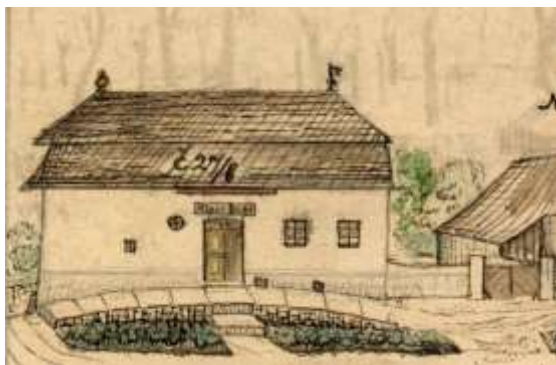
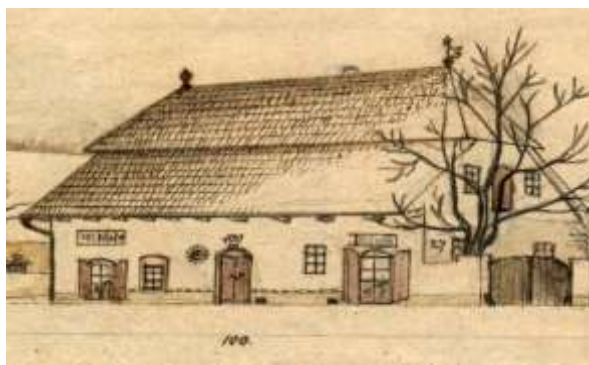
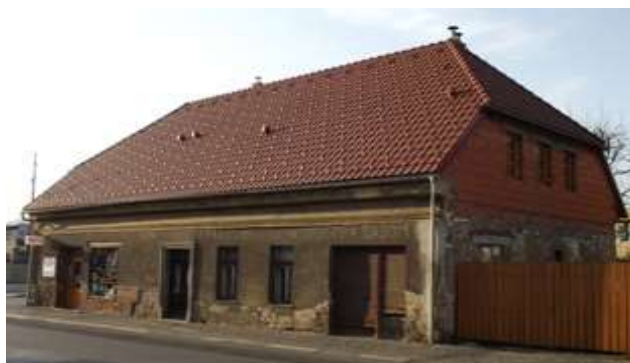
Dobruška, městečko položené pod Orlickými horami. Soustružník a malíř Alois Beer zachytil svůj dům v Opočenské ulici čp. 100 (před přečíslováním r. 1884 čp. 27b) na mnoha kresbách. Budovu postavil Václav Cejpl, který zde provozoval hrnčířskou dílnu. Podle autorových informací, získaných z nápisu na lomenici, se tak stalo v roce 1764. Po smrti hrnčíře Cejpla a jeho potomků zde bylo pekařství, a nakonec v roce 1863 nemovitost koupil Alois Beer. Interiéry domu několikrát přestavěl a rozčlenil, některé místnosti pronajímal. V roce 1895 byl nucen dům pro dluhy prodat a nový majitel zahájil výraznou přestavbu, která ovšem nakonec nebyla realizována v plném rozsahu.¹²⁴

Mapa SK 1840: k. o. Dobruška, Opočenská ulice vedoucí z centra města směrem na Opočno. Nárožní objekt leží na stavební parcele č. 114 na severní straně Opočenské ulice, se vstupní stranou otočenou k jihu, do ulice. Dům obdélného tvaru je značen červeně. Kolem

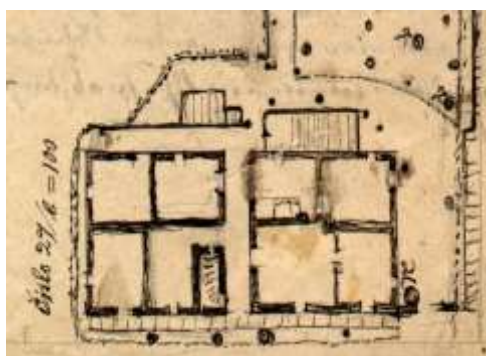
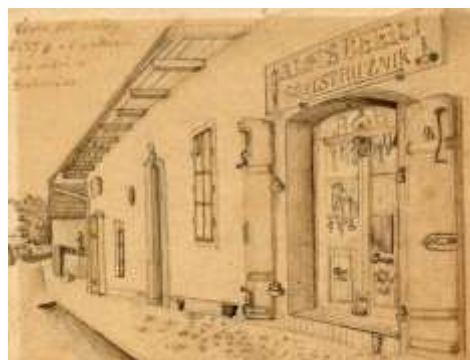
Zděný přízemní dům s polomansardovou střechou stojí podélně do ulice. Dispozici se můžeme pokusit vyložit na základě autorova půdorysu; původně byla zřejmě trojdílná s dvojtraktovou zadní a patrně i přední částí, a širokou průchozí síní. Pravděpodobně až po přestavbě obsahoval přední díl čtyři místnosti: kuchyni, dílnu, Beerovu prodejnu a pokojík. V zadním dílu měl původně hrnčíř Cejpl dílnu a skladovací komoru; obě místnosti byly za Beera přepaženy příčkou a upraveny k bydlení, vzniklo tak čtvero světnic. Zadní díl má oproti síni výrazně sníženou podlahu, a síň je o dva schodišťové stupně níž, než díl přední; nestejná výška podlah zřejmě nějak souvisí s bývalým hrnčířským provozem. Průchozí síň vedla na pavlač a ke chlívkům při zadní severní straně domu.

Polomansardová střecha vytváří na východním průčelí lichoběžníkový zděný štít se dvěma segmentově ukončenými okny a podávacími dveřmi. Zde se v době před vyzděním štítu nacházela lomenice s nápisem: „*S pomoci Boží a nákladem Vaclava Cejpla Leta Pane 1764 rzina*“.¹²⁶ Západní průčelí stále obsahuje svisle bedněný štít. Pod přetaženým střešním okrajem se uplatňují konce stropních trámů s okapem. Hlavní vchod má kamenné segmentově klenuté ostění s klenákem, a s dveřní výplní rámové konstrukce. V místě kulatého otvoru vlevo od vstupu se nachází schodiště vedoucí do krovu; osvětlovací otvor je paprskovitě vyložen cihlami. Další vstupy byly pořízeny v souvislosti s pozdějšími přestavbami. Segmentově zaklenutá nika vchodu do Beerovy prodejny je vybavena dvoukřídlovými dveřmi

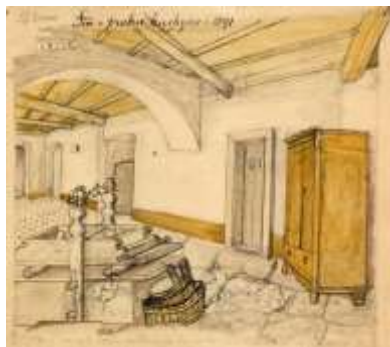
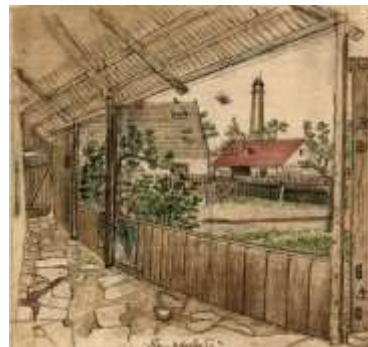
rámové konstrukce, s částečně zasklenou výplní a nadsvětlíkem; součástí dveří je klapačka. Vstup lze uzavřít veřejemi svlakové konstrukce na vnějších závěsech. Obdélná okna s dvěma křídly a šestitabulkovou výplní mají vnitřní závěsy zapuštěné do křídel.

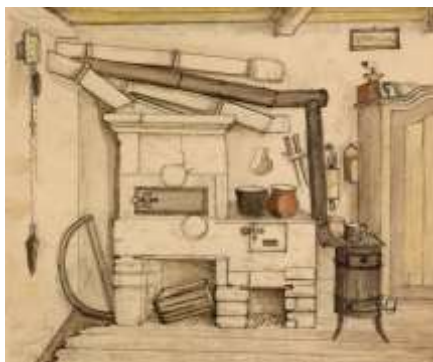
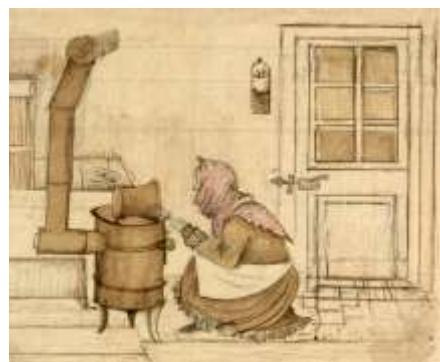
Průchozí široká síň vedla na venkovní pavlač a ke chlívkům. Je vybavena trémovým stropem s deskovým záklopem s olištováním, asi v polovině strop podpírá zděný klenutý pas. Podlaha je částečně dlážděna velkými kamennými deskami, u vstupu je položena cihlová podlaha. Pavlač chrání přetažená střecha vynášená sloupky uchycenými ve stropnicích, chlívky zabírají část plochy pavlače.

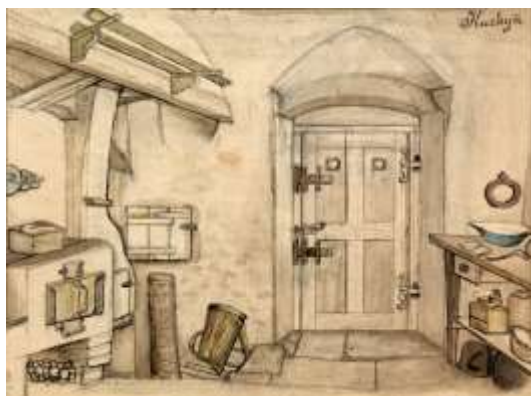
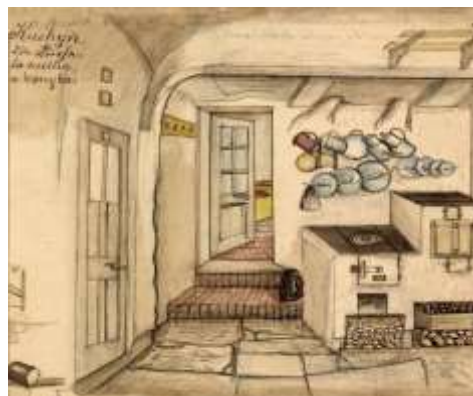
Dům byl vybaven dvěma komíny, které odváděly dým pro přední i zadní díl zvlášť. Oba díly měly po čtyřech místnostech, z nichž každá měla své otopné zařízení; sporák vybavený troubou či kamna, s kouřovody svedenými do jednoho sopouchu.

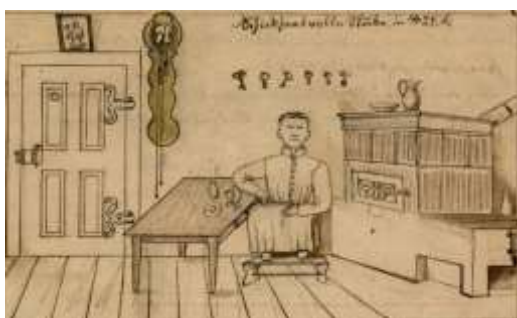
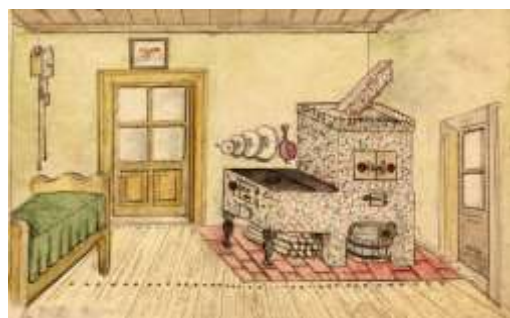
Klenutá černá kuchyně měla původně dymníkové řešení. Na kresbě vidíme plášť dymníku vynášený trámem - mandrholcem, se zabedněným otvorem. Novou úpravu představuje rizalit tahového komína a moderní topidlo - sporák. Podlaha je dlážděna kamennými deskami. V záklenku jsou dveře rámové konstrukce, výplně v obvodovém rámu člení vložený kříž. Upevnění dveří zajišťují ještě vnější závěsy esovitého tvaru, celek doplňuje dvojice závor. Další dveře mají také rámovou konstrukci s částečným zasklením.

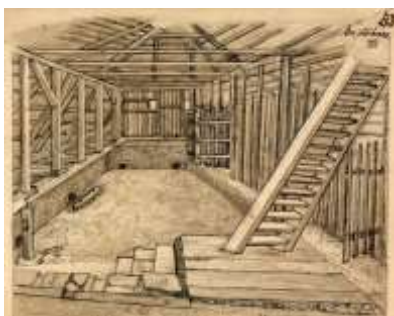
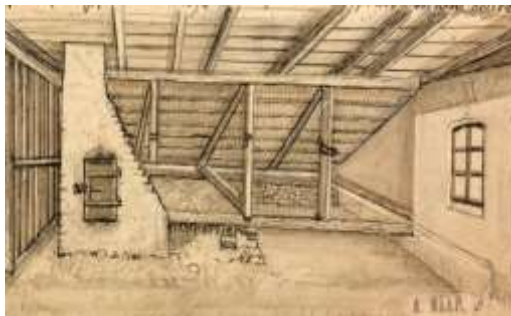
Světnice majitelů je vybavena sporákem s troubou ve zvýšeném nástavci s kanelovanými kachly. Dveře s rámovou konstrukcí mají vnější esovité závěsy, klasicistní krabicový zámek má patrně kliku talířkového typu. Jedna z nájemních světnic na obrázku je vybavena sporákem s kropenatým dekorem, typickým pro první generaci těchto topidel.

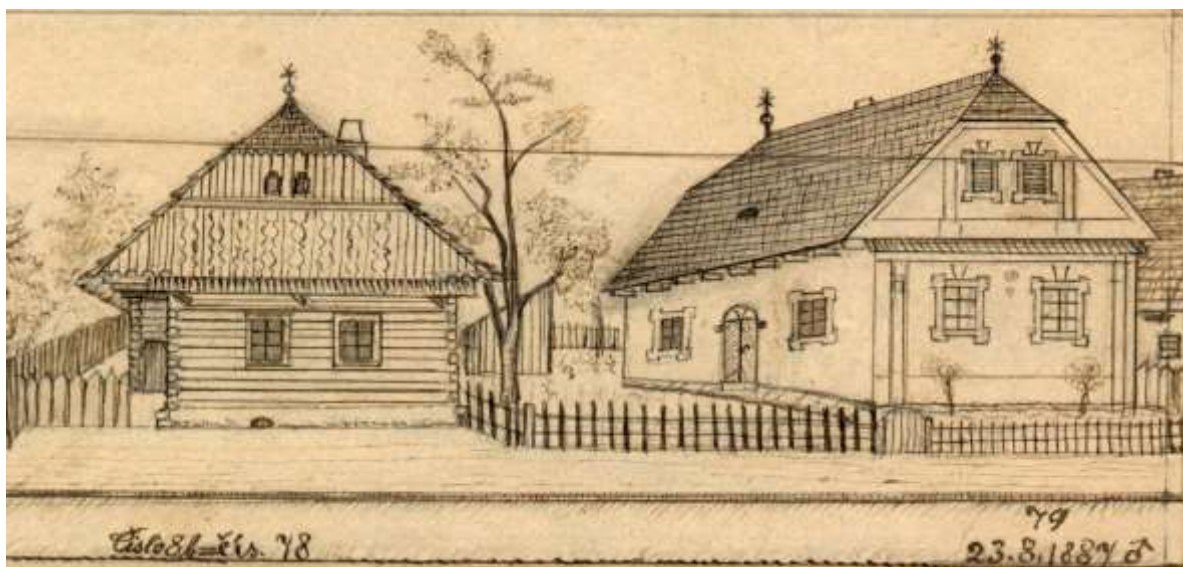
Beer 02-49

Dobruška, městečko položené pod Orlickými horami. V Opočenské ulici se v domě čp. 78 (před přečíslováním r. 1884 čp. 8b) narodila první Beerova žena Františka Skrovná. Vedlejší čp. 79 (čp. 9b) nemá k rodině žádný vztah. Kresbou, datovanou rokem 1887, se podařilo zachytit dvojici zajímavých lidových staveb – starší roubenou s bohatším štítem a mladší zděnou s charakteristickou barokně – klasicistní výzdobou. Starší dům je patrně ze závěru 18. století, zděný vpravo z první poloviny 19. století. Obě stavby byly zbořeny a jejich popisná čísla přiřazena novým budovám.

Mapa SK 1840: k. o. Dobruška, Opočenská ulice, vedoucí z centra města směrem na jihozápad k Opočnu. Oba červeně značené objekty na stavebních parcelách č. 94 (čp. 78) a č. 95 (čp. 79) stojí kolmo na jižní straně ulice a jsou vstupní stranou orientovány k severovýchodu.¹²⁷

Vedlejší dům čp. 79 je přízemní zděná budova se sedlovou střechou. Rozvrh oken na vstupní straně signalizuje trojdílnou dispozici se zadní světničkou. Mírně přetažená střecha vytváří jen úzké zápraží, nad nímž se uplatňují konce trámů. Sedlová střecha s valbičkou je kryta šindelem. Štítové průčelí je v přízemí i ve štítu vybaveno pilastrovými motivy, lichoběžníkový štít odděluje od průčelní stěny podlomení s řádkou šindelů. Vstup do domu zajišťují dvoukřídlové dveře s diagonálně skládaným pokryvem a půlelipsovitě zaklenutým nadsvětlíkem. Obdélná okna s šestitabulkovým členěním lemují šambrány s klenáky a s oboustranně odsazenými uchy u všech rohů. Štítová okna jsou vybavena žaluziovými okenicemi. Okolí domu a předzahrádku chrání pouze nízký plaňkový plot s brankou. Na obou domech nechybí oblíbená ozdoba střešních vrcholů, makovičky s hvězdou.

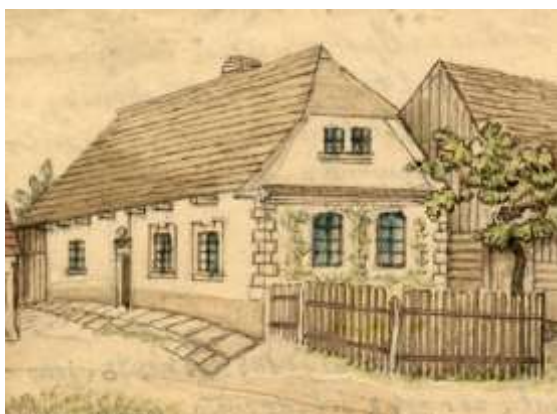
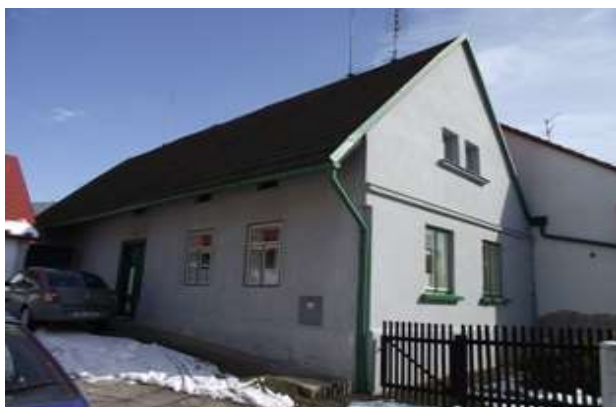
Beer 10-23

Dobruška, městečko položené pod Orlickými horami. Na kresbě z roku 1895 je zachycen dům čp. 373 (před přečíslováním r. 1884 čp. 109d) s barokně - klasicistní výzdobou, ale v průčelí se již ohlašují stavební prvky závěru 19. století, reprezentované segmentově zaklenutými okny. Autor zde promyšleně použil kombinaci modré a zelené barvy ke zvýšení estetického účinku kresby.

Mapa SK 1840: k. o. Dobruška, červeně značený objekt leží na stavební parcele č. 407 na rozcestí Malé Kostelní ulice a bezejmenné uličky. Dům stojí kolmo k ulici a vstupní stranou se nevýhodně obrací k severu, na jižní straně je připojeno krátké a široké křídlo. Na indikační skice nejsou zaznamenány žádné změny.¹²⁸

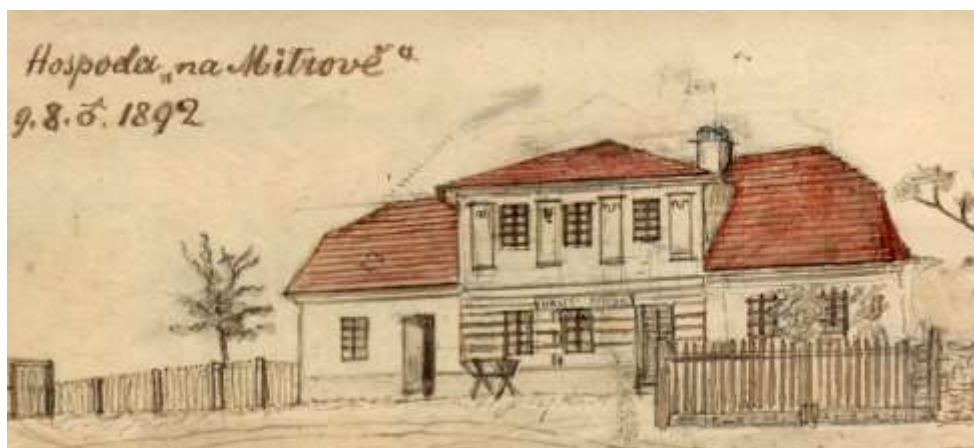
Beer 46-092

Polánky nad Dědinou, obec položená mezi Opočnem a Třebechovicemi pod Orebem. Kresba z roku 1892 zachycuje hostinec Na Mitrově čp. 23 se zlidovělymi klasicistními motivy na fasádě, dnes již neexistující.

Mapa SK 1840: k. o. Polánky nad Dědinou (Ober Polanka), osada Mitrov u Dolních Polánek (Unter Polanka), červeně značený objekt leží na stavební parcele č. 62 mezi cestou a mlýnem na potoce. Vstupní strana je otočena na jih k příjezdové cestě. Na východní straně se k domu přimyká malý žlutě značený objekt.¹²⁹

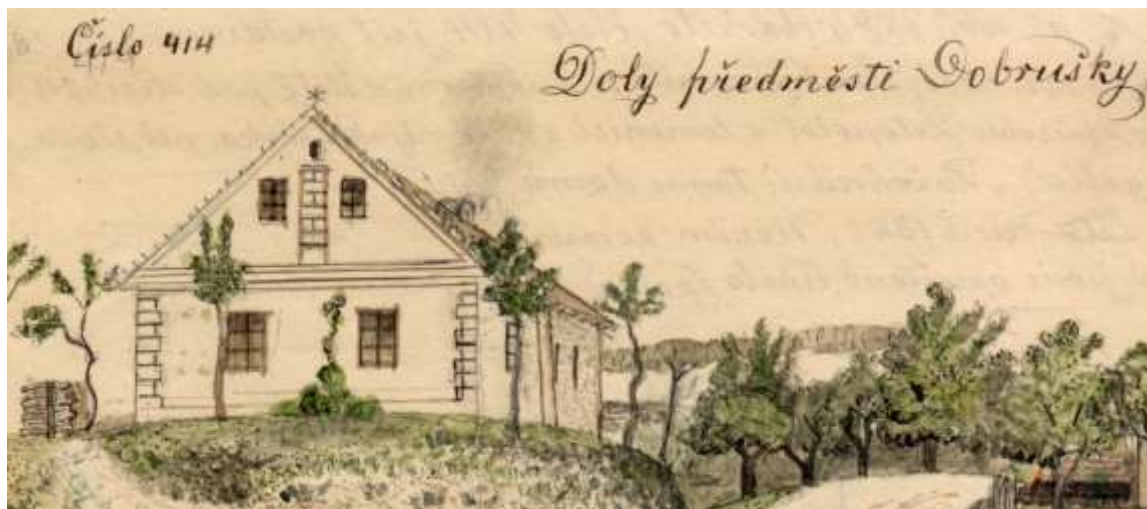
Beer 16-19

Valské Doly, předměstí Dobrušky položené od ní severovýchodním směrem. Kresba sice není datována, ale z doprovodného textu lze usuzovat nejpozději na rok 1889. Obrázek zachycuje dům čp. 414 (před přečíslováním v r. 1884 čp. 33e) s klasicistními motivy na fasádě. Zajímavé je, že autor také zapsal nápis údajně existující ve štítu.

Mapa SK 1840: k. o. Val (Wall), červeně značený objekt leží na stavební parcele č. 18 na severním konci obce při silnici, která prochází mezi dvěma částmi s pomístními názvy Pod humny a Wohňišovská. Dům stojí na východní straně komunikace a je vstupní stranou orientován k jihovýchodu. V místě obvyklého třetího dílu půdorysu je napojeno krátké kolmé křídlo.¹³⁰

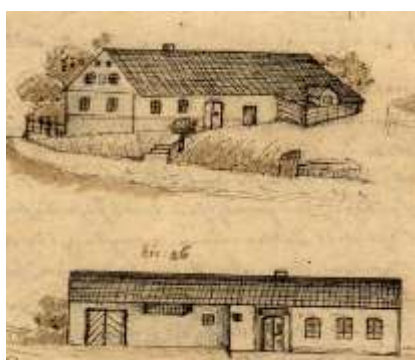
Beer 15b

Kamenice, vesnice položená východně od Dobrušky. Množství kreseb a plánků dokumentuje stavební vývoj usedlostí čp. 25 a čp. 26 v průběhu druhé poloviny 19. století. Až na nejmladší obrázky se jedná o kresebné rekonstrukce, což poněkud ovlivňuje věrohodnost záznamu. Teprve kresby z roku 1886 jsou popisem skutečného stavu. Autor se při pořizování kreseb často řídil vztahem k majitelům domů, zmíněné usedlosti vlastnil Beerův švagr, manžel jeho sestry Josefíny. Kvantita obrazových záznamů je tedy značná.

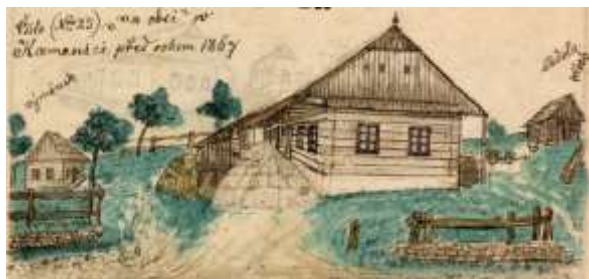
Beer 15-21

Přízemní roubený dům se sedlovou střechou s valbičkou a doškovou krytinou stál na okraji vesnice na dřívějších obecních pozemcích, „na obci“, jak vyplývá z doprovodného textu ke kresbám. Původní dům měl trojdílnou dispozici chlévního typu s „pravou“ orientací, obsahující světnici, síň s topeništěm a chlév, před nímž stál krytý záchod.¹³³

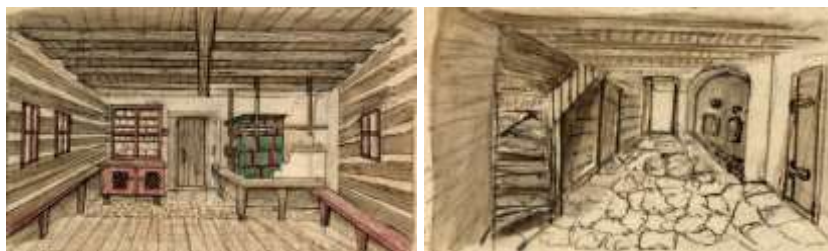
Beer 15-25

Popis interiéru patří ke starší dřevěné fázi vývoje domu. Síně má podobu užší průchozí chodby s podlahou dlážděnou velkými plochými deskami tzv. „dlažbáky“. Po levé straně síně se nalézá zalomené schodiště do krovu a dveře do komory. Zděná kuchyňská část je zaklenuta pasem, který vynáší otevřené dymníkové ústí komína ... „*ohniště v kuchyni, z níž přímo kouř stoupal do komína*“. ¹³⁵ Ve zdi se nacházejí nakládací otvory pece a kamen, a nad nimi vyústění kouřových sopouchů. Vymetání pece a kamen prováděli malí chlapci, „vymetálcí“, kteří jediní mohli úzkými otvory do topenišť vlézt, často zde také spali. ¹³⁶ Vedle „kuchyňského koutu“ se nalézá vstup do světnice, která je dlážděna kamennými deskami do hloubky pece, dále je položena podlaha ze silných fošen. Trámový strop s deskovým záklopem podpírá průvlak. Stěny nejsou omítnuté, pouze spáry mají obílenou vymazávku. Pec a kamna stojí vedle sebe v koutu vlevo od vstupu do světnice, v nároží bloku pece jsou stupně pro výstup. Zelená kachlová kamna mají tvar kvádru s horní římsou, obsahují zřejmě dodatečně vloženou troubu, mladší vybavení patří především k moderním sporákům. Autor poukázal také na kamnovec, zabudovaný hrnec v kamnech na ohřívání vody. Nazval jej mēděncem podle materiálu, ze kterého byl zhotoven. Vytápěcí soustavu ohraničuje úhlově zalomená lavice, bidla na věšení a sušení nad okrajem kamen visí pomocí dřevěných držáků ze stropu. Podél stěn stojí obvyklé lavice, tzv. lajce, napevno zabudované do stěn.

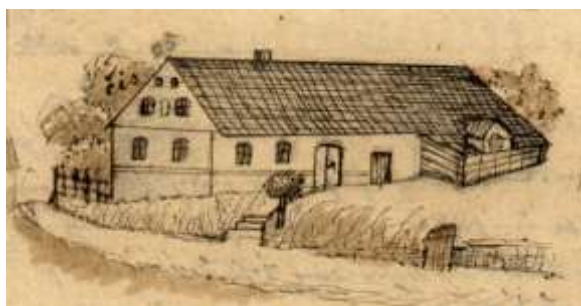
Beer 15b

Nejmladší autorovy kresby ukazují nový zděný dům s vysokou podezdívkou a sedlovou střechou, pouze zadní, částečně přesunutá hospodářská část, je stále roubená. Dispozice v zásadě vypadá jako čtyřdílná, ale bude patrně složitější. Vzhledem k přesahům konců krokví je sedlová střecha možná nasazena již na vaznicový krov. Zděný štít má dvě osy oken ve dvou řadách, mezi spodními většími okny je nika pro svatou sošku. Komín vystupuje za hřebenem v obvyklém místě v prostoru nad síní. Vstupní dveře s dvěma křídly a okenní otvory mají segmentové zakončení.¹³⁷

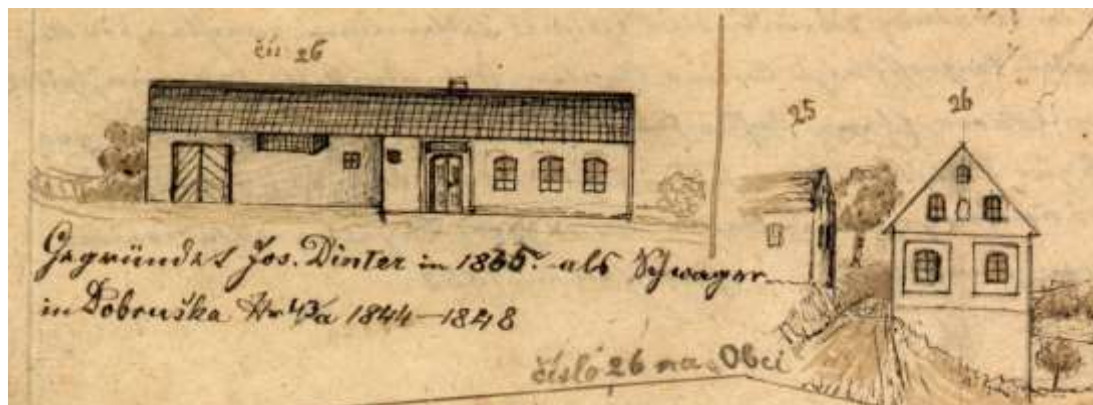
Beer 15b

Budova je zprvu zachycena příliš schematicky, než aby ji bylo možno popsat.¹³⁸ Na posledních kresbách vidíme zděný přízemní dům s obdélným půdorysem a sedlovou střechou. Hostinec je vystavěn ve svahu, s čímž se vyrovnává masivní podezdívkou. Vzniklý suterénní prostor byl využit jako koželužna...“*pod tou jizbou byla koželuhovna*“.¹³⁹ Čtyřdílná dispozice

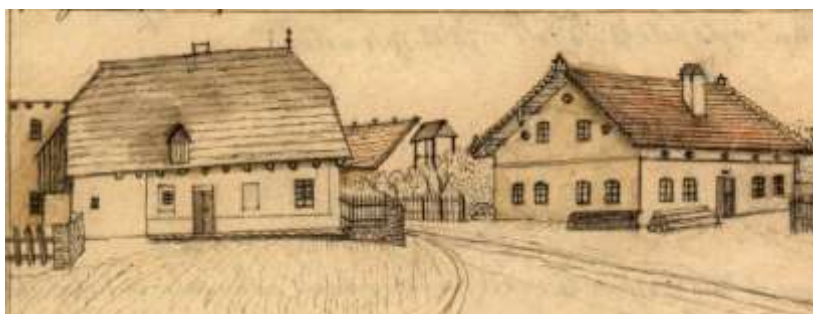
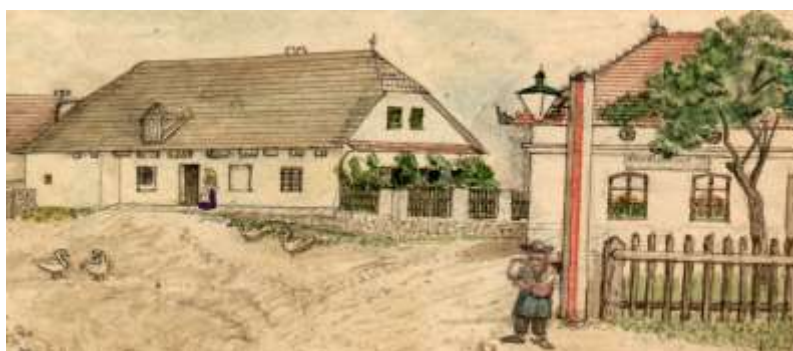
Dobruška, městečko položené pod Orlickými horami. Nedatované kresby ukazují setkání starší a tehdy moderní architektury. Tradiční dům čp. 378 (131d) stojí vlevo. Novější dům čp. 379 (113d) je rodištěm P. Antonína Dvořáka, místního oblíbeného faráře. V závorkách jsou čísla popisná před přečíslováním r. 1884. Dnes jsou tyto domy zbořeny a jejich čp. přiřazena jiným budovám.

Mapa SK 1840: k. o. Dobruška, Domašínská ulice (Domaschiner) vedoucí východním směrem k městečku Domašín. Nárožní objekty na stavebních parcelách č. 357 (čp. 378) a č. 430 (čp. 379) stojí proti sobě na jižní straně ulice. První z objektů (č. 357) má sice zaznamenanu vstupní stranu na sever, tedy do ulice, ale jistě se průchozí síní mohlo vstoupit do zahrady na jižní straně domu. Značen je červeně v obdélném tvaru, u východního průčelí se k němu přimyká drobný žlutě značený objekt. Druhý dům má vstup také k severu, ale průchozí síní se mohlo procházet na dvůr a do zahrady, položené jižně. Dům je značen červeně v zalomeném tvaru.¹⁴⁰

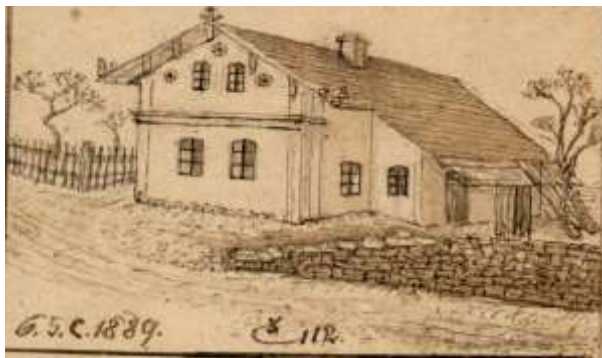
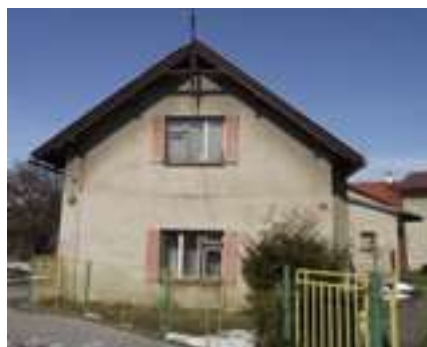
Beer 13-03

Dobruška, městečko položené pod Orlickými horami. Kresba z roku 1889 zachycuje na místě starší zbořená stavba dům čp. 112 (před přechíslováním r. 1884 čp. 39b) s novými stavebními prvky; vaznicovým krovem s nadezdívkou či okny se segmentovým záklenkem.

Vaznicový krov i další znaky svědčí o době výstavby koncem 19. století, přičemž mapa stabilního katastru dokládá starší vývojovou etapu.

Mapa SK 1840: k. o. Dobruška, Pulická ulice vedoucí směrem na západ k obci Pulice. Objekt na stavební parcele č. 139 stojí na rohu Pulické ulice a bezejmenné uličky, je značen červenou barvou ve tvaru obdélníku.¹⁴¹

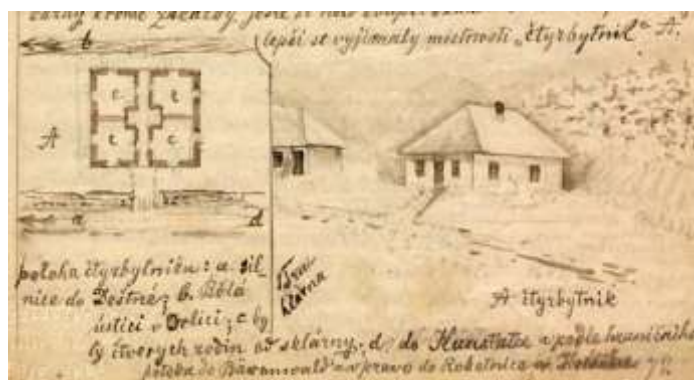
Beer 9-69

Zákoutí, osada náležející k obci Deštné v Orlických horách, položená od ní východně. V roce 1873 v obci vystavěl Edmund Kadlík sklárnu, kterou vedl do roku 1901, kdy ji koupil Wilhelm von Königswarter. Sklárna poté dvakrát vyhořela a zanedlouho byla zrušena.¹⁴² Její areál byl vybaven několika ubytovnami pro sklářské dělníky. Jedním z ubytovacích zařízení byl Beerův tzv. „čtyřbytník“, tedy dům se čtyřmi „byty“ pod jednou střechou, zajímavá kresba tohoto typu domu. V odborné literatuře se vyskytuje dvojdom,¹⁴³ ale i dům s malými byty pro osm rodin.¹⁴⁴ Sklárna se všemi objekty je dávno zbořena, v současné době se zde nachází zimní sportovní areál.

Mapa SK 1840: k. o. Deštné (Deschney), místní část Zákoutí (Hinterwinkel). Sklárna byla stavěna ke konci 19. století, na mapách stabilního katastru se nenalézá.¹⁴⁵

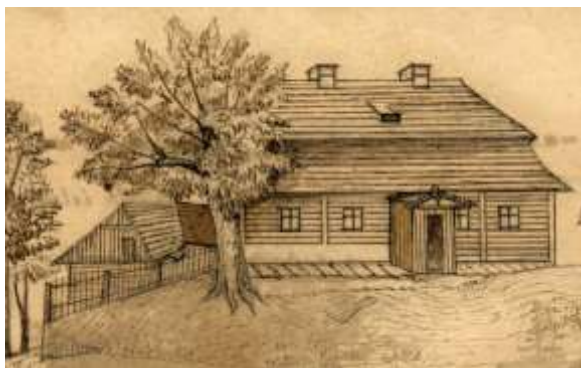
Beer 09-30

Na perspektivní kresbě vidíme dům obdélného tvaru s mansardovou střechou. Dispozice je trojdílná a oboustranně obytná, jak naznačují dva zděné komíny nad příslušnými prostory. Mansardovou střechu kryje šindel, nad domovním vchodem v horní části střechy existuje větrací vikýř. Stěnové kleštiny mezi okny a v nároží, zpevňující stěny budovy, zde v době kresby jistě byly, ale není jisté, že tomu tak bylo vždy. Vstup do domu je kryt dřevěnou verandou se stříškou s dekorativním lemem. Okna mají čtyřtabulkové členění. Zápraží je dlážděno kamennými deskami. K faře patří hospodářské zázemí tvořené stodolou na pravé straně. Na současné fotografii lze rozeznat, že střecha fary je polomansardová s podlomením, krytá pálenými taškami. V kopci postavená budova sedí na soklové konstrukci, využitě jako sklepní prostor. Stěny pokrývá prkenný obklad zakrývající roubení. Obdélná okna mají šestitabulkové členění.

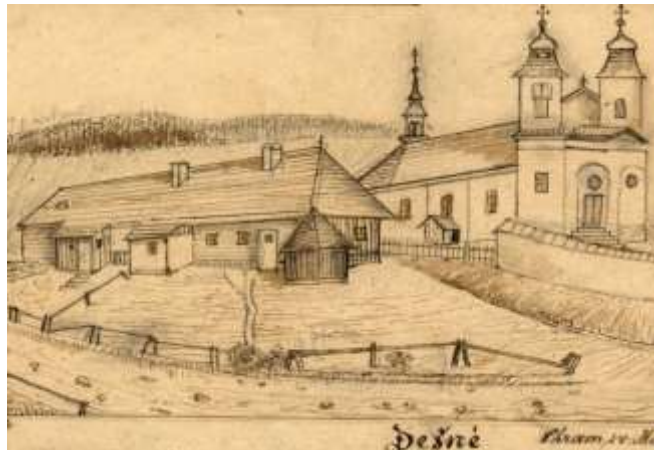
Beer 09-07

Deštné v Orlických horách, vesnice položená východně od Dobrušky. Kresba z roku 1887 zachycuje zajímavou budovu roubené fary s čp. 1, stojící u kostela sv. Máří Magdaleny. Zajímavé jistě je, že projekt tohoto kostela byl jedním z posledních Jana Blažeje Santiniho.¹⁴⁷

Mapa SK 1840: k.o. Deštné (Deschney), žlutě značený objekt leží na stavební parcele č. 126, severně od kostela sv. Máří Magdalény. Vstupem se budova obrací na jih ke kostelu, na této straně se napojuje krátké kolmé křídlo. Při jihovýchodním nároží je zakreslen drobný žlutý objekt čtvercového tvaru s vlastním č. 127, jde zřejmě o studnu.¹⁴⁸

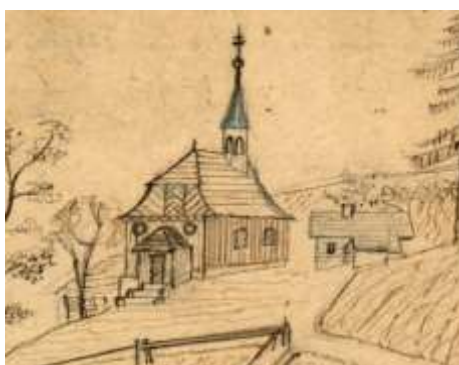
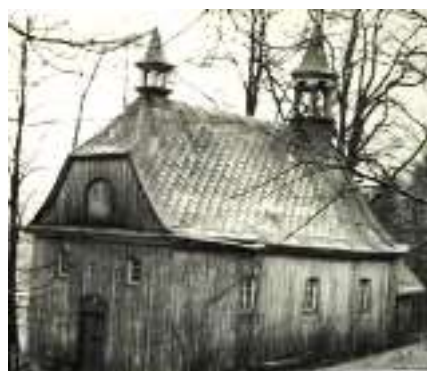
Dříš, osada obce Deštné v Orlických horách, položená východně od Dobrušky. Na kresbě z roku 1887 je zachycena dřevěná kaple Blahoslavené P. Marie, vystavěná roku 1809. Stavba zůstala bez výrazných změn do konce 19. století, kdy k polygonálnímu závěru přibyla sakristie. Nadále se prováděly již jen drobné úpravy. Za socialistické éry stavba zchátrala až k demolici v roce 1990, poté byla postavena její kopie.¹⁴⁹ Kresbnou předlohu bylo možno porovnat s fotografií uloženou v archivu v Rychnově n/K.

Mapa SK 1840: k.o. Deštné (Deschney), místní část Dříš (Wiederdriss), žlutě značený objekt leží na stavební parcele č. 150, jedná se o kapli sv. Anny (pozdější změna zasvěcení - Blahoslavené P. Marie). Kaple leží u obecní cesty v centru osady. Stavba je polygonálním závěrem orientována směrem na jih, vstup s předsíní směřuje k severu.¹⁵⁰

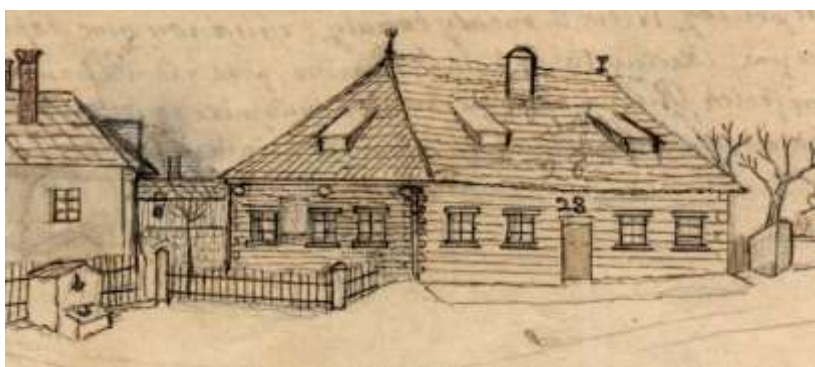
Beer 46-053

Opočno, městečko ležící jihozápadním směrem od Dobrušky. Kresba datovaná rokem 1887 znázorňuje bývalou školu čp. 28 a zároveň rodiště P. Josefa Vorla, který byl *...„music comonist“ a farář v Zdicích u Berouna. Od studujících [mu] v 1881 deska sazená.*¹⁵² Na mapce města zhotovené k roku 1808, jejímž autorem je Rostislav Peška, dům již stojí a je označen jako škola. Zdejší výuka skončila v roce 1864, kdy byla postavena nová škola na náměstí.¹⁵³

Mapa SK 1840: k. o. Opočno, žlutě značený objekt na stavební parcele č. 131 leží u bývalých městských hradeb. Vstupní stranou je otočen ke komunikaci, tedy na jih. V místě východního průčelí je zahrada s další stavbou. Jedná se o drobný žlutě zbarvený objekt čtvercového tvaru, pravděpodobně studna.¹⁵⁴

budova jako škola jistě měla. Střechu pokrývá šindel, přičemž z povrchu vyčnívají tři větrací vikýře s pultovými stříškami. Vysoký komín s naznačenou stříškou vystupuje sice nad prostorem síně, ale na netradiční straně nad vstupem. Dveřní otvor je nakreslen pouze schematicky, před vstupní stranou je naznačen chodníček. Okna mají šestitabulkové členění s římsou a parapetem. Předzahrádku lemuje plaňkový plot se sloupky, před nímž stojí drobná zděná stavbička kryté studánky.

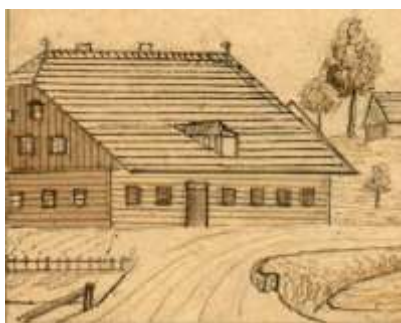
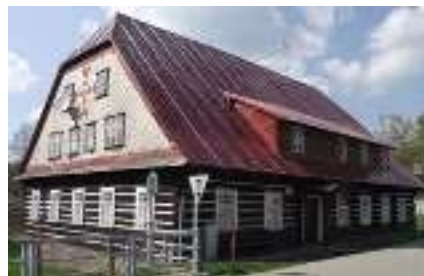
Sedloňov, vesnice v Orlických horách, položená severovýchodně od Dobrušky. Na nedatované kresbě je zaznamenána ukázka školy z horského prostředí. Výuka zpočátku probíhala na faře, v dochované školní a farní kronice jsou zápisy již z roku 1794. V r. 1870 obec vystavěla novou budovu, a starou školu s čp. 107 (dnes čp.141) prodala. Nový majitel Fridolín Schmied stavbu přestavěl k obytným účelům.¹⁵⁵

Mapa SK 1840: k. o. Sedloňov (Sattel), žlutě značený objekt leží na stavební parcele č. 44 při severním konci obce. Budova stojí vstupní stranou k severovýchodu, tedy k obecní cestě, kterou protíná mlýnský náhon. Průchozí síň zřejmě vedla do zahrady, směrem na jihozápad.¹⁵⁶

¹⁵⁷ Ve školní kronice existuje záznam půdorysu budovy od místního učitele, ale je na něm zaznamenána pouze rekonstrukce staršího stavu půdorysu, která na čelních stranách neodpovídá počtem okenních os. Dispozice je zde pětídílná se spojovací chodbou a dvoutraktovou přední částí. SOkA Rychnov n/K, fond Archiv škol: Sedloňov (Sattel), inv. č. 1, kart. č. 815, str. 274, Kronika školy: Pamětní kniha farní a veřejné obecné školy v Sedloňově (opis), 1794-1901.

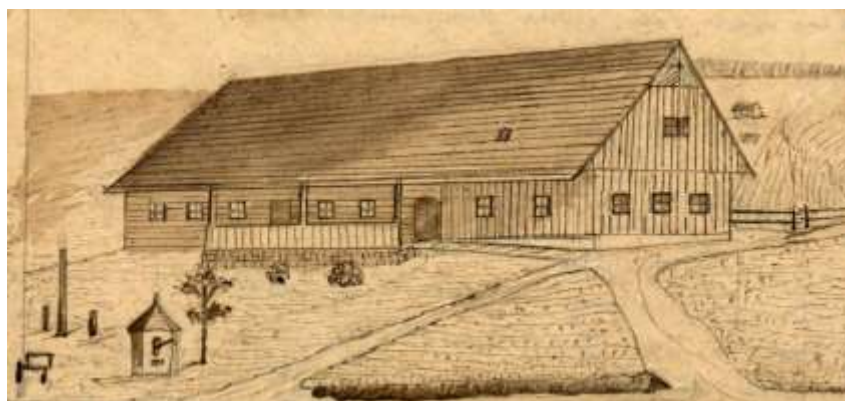
Beer 9-07

Deštné v Orlických horách, vesnice položená východně od Dobrušky. Na kresbě z roku 1887 je zachycena budova školy čp. 2. V písemných materiálech stabilního katastru je zapsáno, že ji roku 1840 založil hrabě František Colloredo-Mansfeld.¹⁵⁸ Podle školní kroniky vznikla o něco později, v roce 1842. Po druhé světové válce fungovala krátce coby škola česká, ale 50. léta přinesla její definitivní zrušení a demolici budovy.¹⁵⁹

Mapa SK 1840: k. o. Deštné (Deschney), žlutě značený objekt leží na stavební parcele č. 128 severně od kostela sv. Máří Magdalény. Vstupní strana je orientována na západ, štítová k obecní cestě, tedy směrem k východu.¹⁶⁰
