**Univerzita Pardubice
Fakulta filozofická**

**Lidová architektura na Podorlicku
v kresbách Aloise Beera**

**Diplomová práce
2013**

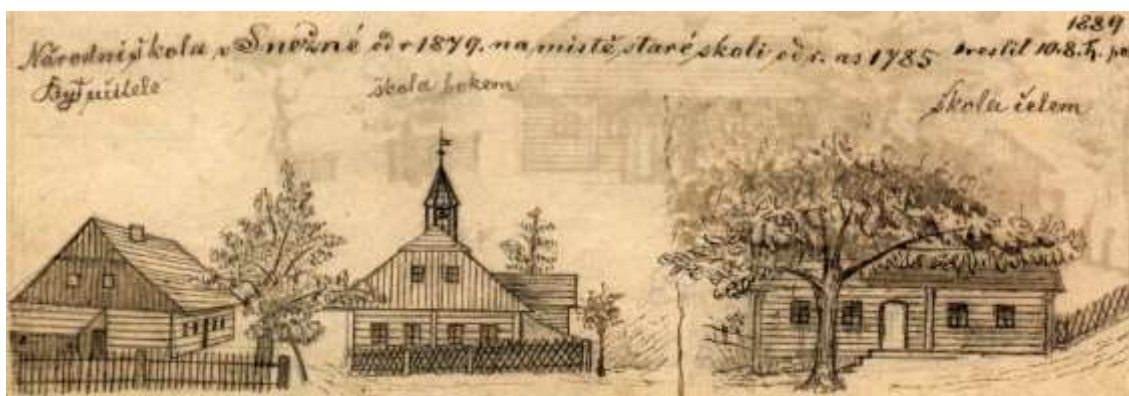
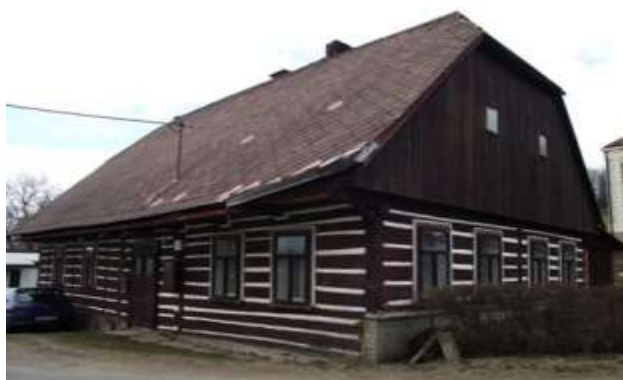
Sněžné, obec položená severovýchodně od Dobrušky. Kresbou, datovanou rokem 1889, se podařilo zachytit roubenou školu ve Sněžném. Podle pramenů byla založena roku 1785, v téže roce obec postavila novou budovu s čp. 67, vybavenou jednou třídou a místností k ubytování učitele. Tato budova byla roku 1874 opravena, o deset let později navíc rozšířena. S takto datovanou dobou oprav korespondují určité stavební prvky, jako jsou např. segmentově zaklenutý vstupní otvor. Nová škola s čp. 125 byla postavena až roku 1930, předešlá nadále sloužila coby obytné stavení.¹⁶¹

Mapa SK 1840: k. o. Sněžné, žlutě značený objekt na stavební parcele č. 70 leží přibližně ve středu obce na pravém břehu potoka, který odděluje pozemek od obecní cesty procházející vsí. Budova se obrací vstupem k potoku a cestě, tedy na jihovýchod. Domek pro pana řídícího na mapě ještě není.¹⁶²

Kresba představuje přízemní budovu s roubenou konstrukcí a sedlovou střechou, která stojí okapovou stranou ke komunikaci. Kolmo je napojeno krátké křídlo, také se sedlovou střechou. Trojdílná dispozice na obdélném půdorysu je zřejmě oboustranně obytná, samostatně byl vytápěn byt učitele i třída. Systém vytápění na kresbě nelze rozeznat, ale fotografie ukazuje dva komíny. První komín vyčnívá ze střechy nad předpokládanou kuchyní, umístěnou ve stěně oddělující síň od učitelovy světnice. Druhý komín je na opačné straně síně, patřil patrně k topeništi školní třídy. Široké štítové průčelí se čtyřmi okenními osami indikuje dvoutraktové členění dispozice, jak potvrzuje i pronik konců trámů kolmé příčky mezi okny. Šířku síně vyměřují pronikající konce trámů roubených příček, čitelné vedle vstupních dveří. Sedlová střecha s valbičkou přechází do svisle bedněného štítu s dvěma malými okénky. Střešní okraj je čitelně přetažen nad zápraží, nemusíme váhat se zařazením krovu k hambalkové soustavě. Věžička, vystupující z šindelem kryté střechy, je zakončena kuželovitou stříškou se zavěšeným zvonkem, a upomíná na povinnost učitelů vyzvánět. Segmentově zaklenutý vstupní otvor je vybaven dřevěnými zárubněmi s jedním dveřním křídlem. Obdélná okna mají obvyklé šestitabulkové členění. Domek učitele je konstrukčně a dispozičně zřejmě shodný se školou, pouze komín vystupuje netradičně na vstupní straně domu.

Dnes jsou na budově jen menší viditelné úpravy. Střechu pokrývá eternit, vstupní otvor je vybaven dvoukřídlovými dveřmi rámové konstrukce. Okna mají členění typu T, dvoukřídle s horním poutcem, vložené na začátku 20. století. Oproti kresbě vidíme dva komíny vyčnívající v hřebeni na uvedeném místě. Obydlí pana řídícího bylo v socialistické éře přestavěno tak, že ztratilo vypovídací hodnotu.

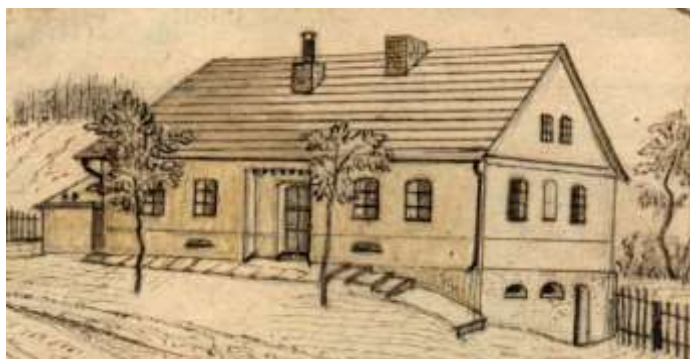
Beer 15-13

Osečnice, vesnice položená jihovýchodně od Dobrušky. Kresba představuje tzv. národní školu čp. 62. Do roku 1835 chodily osečnické děti do školy ve vsi Dobré, poté byla zřízena expozitura postupně v několika chalupách. Na místě staré chalupy čp. 1 byla pak roku 1873 postavena nová podsklepená budova.¹⁶³

Mapa SK 1840: k. o. Osečnice; vzhledem k datu výstavby není popisovaný objekt na mapě stabilního katastru, existuje zde pouze jeho předchůdce, dřevěná chalupa.¹⁶⁴

Zděná budova obdélného půdorysu je situována podélně k veřejné komunikaci. Polohu budovy stojící v kopci řeší vysoká podezdívka a vzniklý suterénní prostor byl využit jako sklep. Ten je přístupný dveřmi z průčelní strany, větrání zajišťují půlelipsovité zaklenuté otvory. Dispozice je trojdílná a oboustranně obytná, se vstupní síní a dvěma světnicemi. Obě obytné části jsou samostatně vytápěné. V hřebeni nad prostorem síně vystupuje široký cihlový komín. Druhý komín na vstupní straně domu je již užší s vyčnívající rourou. Na zděné konstrukci je nasazena sedlová střecha s šindelovou krytinou. Hladký trojúhelníkový štít se dvěma okny odděluje od průčelí římsa. Vstupní segmentově ukončené dveře jsou zajímavě umístěny v široké nise, a zdá se, že dveřní výplň je členěna šesti skleněnými tabulemi. Segmentově zaklenutá okna mají také šestitabulkové členění. Budova je nad vstupní stranou doplněna okapem, vedoucím pod střešním okrajem. Kamenné zápraží podél vstupní strany pozvolna klesá a přechází ve schodiště. Segmentové záklenky a další znaky korespondují s datací do třetí čtvrtiny 19. století.

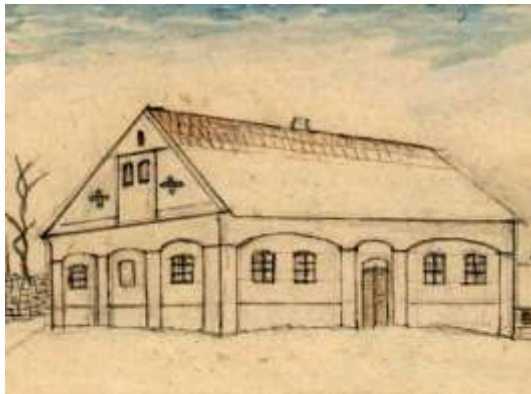
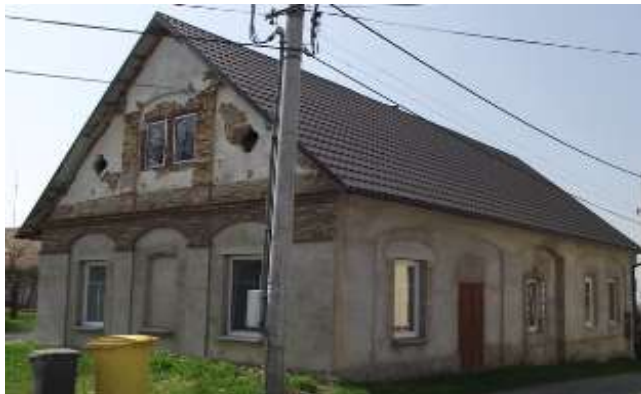
Domašín, vesnice položená východně od Dobrušky. Kresba zachycuje budovu školy čp. 36. Do roku 1869 byla obec přiškolená k městu Dobrušce, poté byla postavena nová jednotřídní škola s rozlehlou školní zahradou.¹⁶⁵

Mapa SK 1840: k. o. Domašín (Domaschin); vzhledem k datu výstavby není objekt na mapě stabilního katastru, ani se zde nenalézají žádný jeho starší předchůdce.¹⁶⁶

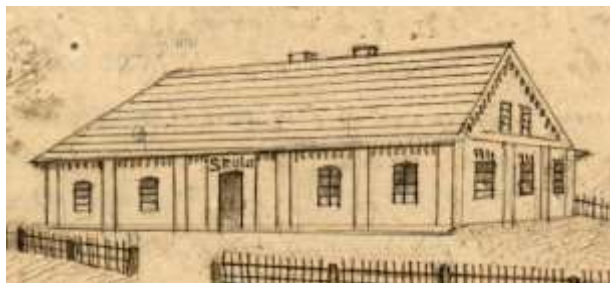
Beer 05-18

Val u Dobrušky, předměstí města Dobrušky. Kresba z roku 1888 představuje novou školu čp. 14, postavenou v roce 1879 na místě starší chalupy se stejným číslem popisným.¹⁶⁷ Dnes zde stojí moderní mateřská škola s totožným číslem.

Mapa SK 1840: k. o. Val (Wall); vzhledem k datu výstavby se popisovaný objekt na mapě stabilního katastru nenachází, pouze jeho starší předchůdce.¹⁶⁸

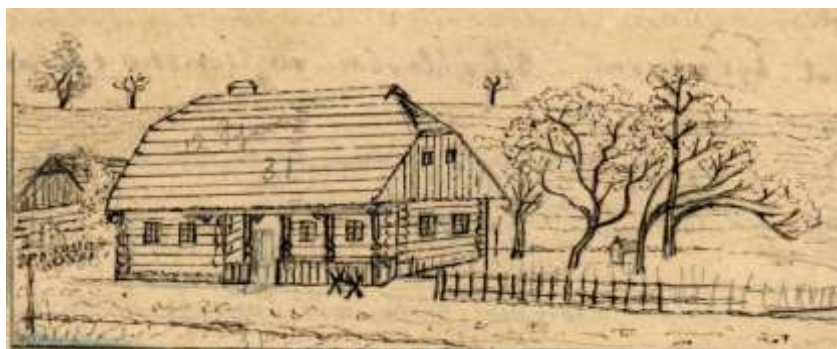
Beer 5-25

Kounov, vesnice ležící východně od Dobrušky. Na kresbě z roku 1887 je zaznamenána roubená hospoda čp. 31, ve které se nějaký čas také vyučovalo. Na jejím místě je dnes zděný dům v sorealistickém stylu.

Mapa SK 1840: k.o. Kounov (Kaunow), žlutě značený objekt leží na stavební parcele č. 49 na jižním konci obce, u obecní cesty mezi Zlatým potokem a náhonem. Dům se vstupní stranou otáčí k západu, jeho tvar je obdélný se severním krátkým křídlem souběžným s domem.¹⁶⁹

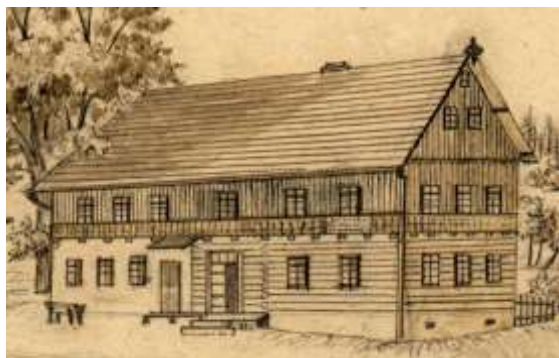
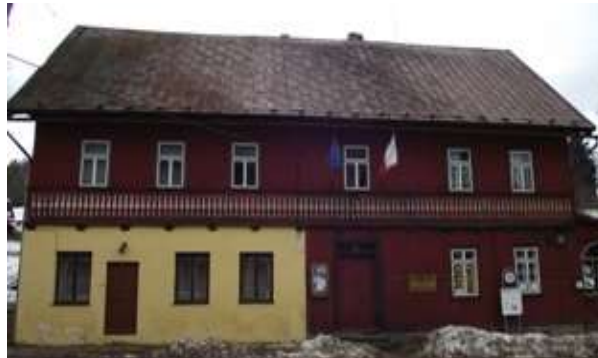
Sedloňov, obec v Orlických horách, položená severovýchodně od Dobrušky. Kresba z roku 1889 zachycuje hostinec a řeznictví čp. 106, majetek rodiny Vogelů. Budovu autor nakreslil krátce po přestavbě, která jí dala podobu v podstatě zachovanou dodnes.

Mapa SK 1840: k. o. Sedloňov (Sattel), objekt leží na stavební parcele č. 45 v centru obce mezi obecní cestou a mlýnským náhonem. Budova se obrací vstupem k severovýchodu, tedy k obecní cestě. Průchozí síň se pravděpodobně vstupovalo do zahrady situované na jihozápad, průčelí je propojeno cestičkou s náhonem. Objekt obdélného tvaru s napojeným krátkým křídlem je značen žlutě.¹⁷⁰

Patrová budova obdélného tvaru se sedlovou střechou je situována okapovou stranou k veřejné cestě. Konstrukce je částečně roubená s podezdívkou, zděnou západní částí a bedněným patrem. Podezdívka vyrovnávající nepravidelnosti parcely je zároveň využita k podsklepení, v průčelní zdi se nacházejí přízemní větrací otvory. Dispozice byla zřejmě původně čtyřdílná, s roubenou světnicí, síní a hospodářskými prostory. Vstupní síň odděluje roubená příčná stěna od světnice. Příčka, čitelná podle viditelných čel trámů, prostupuje roubenou stěnou mezi vstupním otvorem a okny. Zadní část, podle napojení zděné a roubené stěny asi původně dřevěná, pravděpodobně měla hospodářskou funkci, později možná sloužící potřebám řeznictví. Tato část byla přístupná dvěma vstupy a navíc vraty v průčelní zdi. Proběhla výměna okna na místě jedné dveří. Mezi bedněným patrem a přízemím vyčnívají konce stropních trámů. Nelze vyloučit, že patro bylo dostavěno později. Na celé konstrukci je nasazena sedlová střecha s patrně vaznicovým krovem a šindelovou krytinou, střešní okraje doplňují okapy. Přetažení střechy chrání svisle bedněný štít s dvěma

okenními osami. Na obvyklém místě v prostoru nad síní vystupuje ze střechy stupňovitý komín. Vstup s dřevěnými zárubněmi rámuje dvoukřídlové dveře s nadsvětlíkem. Obdélná okna v přízemí i v patře mají osmitabulkové členění, ale zdá se, že okna jsou vybavena poutcem, oddělujícím horní čtvrtinu okna. Prostor mezi přízemím a patrem lemuje bedněný pruh se zdobným motivem kuželek.

Dům byl dále upravován za první republiky i v pozdějším období. Před východním průčelím vznikla přístavba prosklené zimní zahrady, využívané jako restaurace. Dalšími zásahy byla upravena dispozice v zadní zděné části přízemí, změněno členění oken a přidáno svisle kladené bednění na roubené části přízemí.

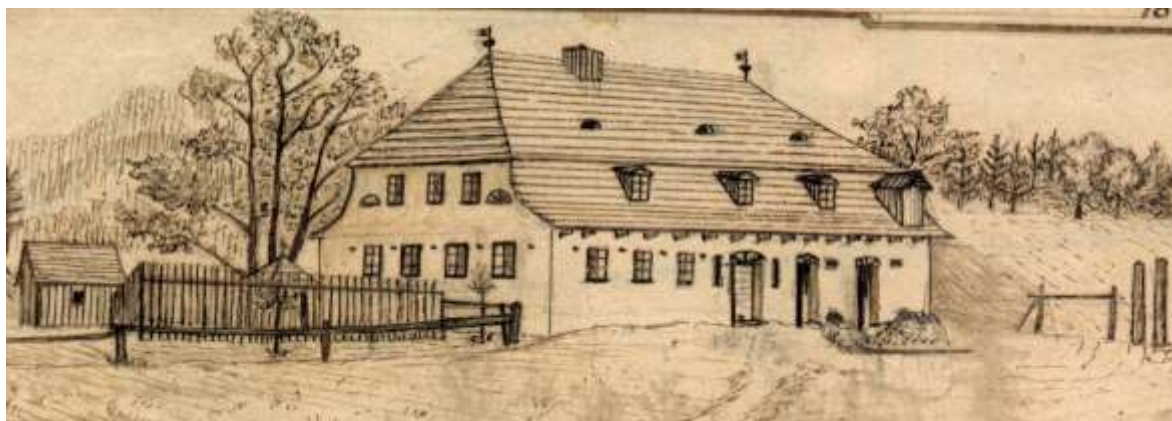
Beer 15-13

Lomy - Míchová, osada ležící východně od Dobrušky. Zdejší děti chodily do roku 1888 do osečnické školy, v tomto roce byla v míchovské hospodě čp. 3 zřízena její expozitura. Po nějaké době bylo příslušnými orgány shledáno, že výuka v hospodském prostředí není vhodná pro křehké dětské duše, a škola se přestěhovala do jedné z místních chalup. Novou školní budovu si obec postavila až na počátku 20. století. Použitá kresba zachycuje zmíněnou hospodu.¹⁷¹

Mapa SK 1840: k. o. Lomy (Lom), místní část Míchová (Michowy), dnes Mnichová. Červeně značený objekt leží na stavební parcele č. 47 v centru osady. Dům se vstupní stranou otáčí k severu, na zadní straně se k němu přimyká přibližně čtvercové užší křídlo značené žlutě. Na severní straně dvora proti domu se nachází patrně hospodářská budova, zakreslená žlutě. Opodál v zahradě stojí drobný dřevěný objekt, zřejmě suška.¹⁷²

Kresba představuje zděnou přízemní stavbu s polomansardovou střechou. Čtyřdílná dispozice obsahuje vytápěnou světnici a vstupní síň, ve třetím a čtvrtém díle půdorysu jsou umístěny chlévy, soudě podle hnoje před vstupem a malých větracích otvorů místo oken. Mansardová část podkroví byla využívána zřejmě jako ubytovací prostor, jak naznačují zasklené střešní vikýře, přičemž poslední vikýř pravděpodobně vedl na seník. Polomansardová střecha v průčelí vytváří lichoběžníkový štít s osami obdélných a klasicistních půlkruhových oken. Pod střešním okrajem se uplatňují konce vazných trámů. Krytina je šindelová s větracími

otvory ve tvaru „volského oka“. Široký zděný komín, vyčnívající z hřebene střechy v prostoru nad světnicí, naznačuje ještě dymníkové řešení. Vstupní otvor s nadsvětlíkem, doprovázený po obou stranách svislými průduchy, je segmentově zakončen, obdélná okna mají šestitabulkové členění. Vstupy do chlévů mají kamenné ostění se segmentovým záklenkem. Typicky klasicistní půlkruhová okna ve štítu datují stavbu do první třetiny 19. století.

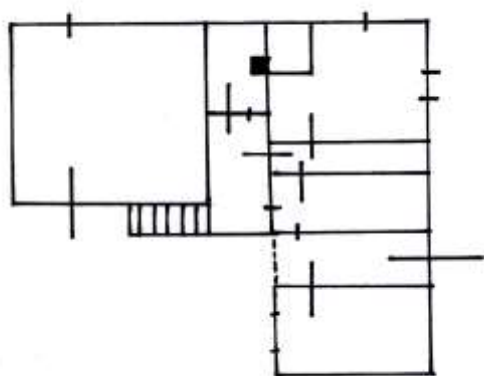
Katovna - přízemí

Přízemí i patro hlavní budovy mělo patrně trojdílnou dispozici, přízemí bylo přístupné otevřeným prostorem bez stěny do dvora; na jeho konci se nacházela kuchyně. Z tohoto prostoru se procházelo úzkou chodbičkou vlevo do spodní subalterní světnice, vpravo v druhém traktu byla komora. Chlív v zadním dílu půdorysu byl přístupný samostatnými dveřmi ze dvora, přístup ze síně není autorem uveden. V patře se nacházela vstupní síň opět s vydělenou kuchyní. Ze síně se vstupovalo vpravo do světnice a na druhé straně do velké komory. Komora byla podle druhé použité fotografie zřejmě později upravena k bydlení. V roubené stěně je vložena trojice oken, dvě ve východním průčelí a jedno na jižní straně, vedoucí na pavlač. Ten samý počet platí u přední světnice, která měla dvojici oken v západním štítu a jedno okno na jih do pavlače. Dispozice srubu nad bránou je podle proniku konců trámů dělicí příčky při pohledu zvenčí pravděpodobně dvoudílná.

Interiéry domu jsou vybaveny trámovými stropy a podlahami z fošen, ve spodní síni kamennou podlahou. V horní síni jsou jen schematicky načrtnuté vstupy do jednotlivých místností. Vydělená kuchyně má samostatné dveře a větrací průduch, odtud se obsluhovala pec s kamny ve světnici. Dolní světnice je dlážděna kamennými deskami do hloubky vytápěcí sestavy, dále je položena podlaha ze silných fošen. Beer v popisce uvádí výslovně někdejší systém vytápění s nepřímou obsluhou kachlových kamen, přičemž zakreslen je už moderní, přímo obsluhovaný sporák s horním odtahem do komína.

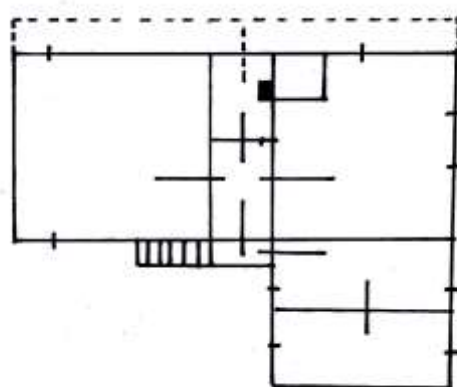
Katovna - patro

Patro je přístupné ze dvora peronem se stupni z cihel, ve spodní části je z cihel vyžděný půlkruhový prostor. Peronové schody, chráněné okrajem přetažené střechy s čitelnými konci trámů, končí dřevěnou podestou s bedněním vytvářejícím před vstupem krátkou pavláčku, nesenou jedním profilovaným sloupkem zasazeným do stropnice. Zmíněná profilace sloupku peronové pavláčky vypadá jako napodobení renesančních balustrádových sloupků.

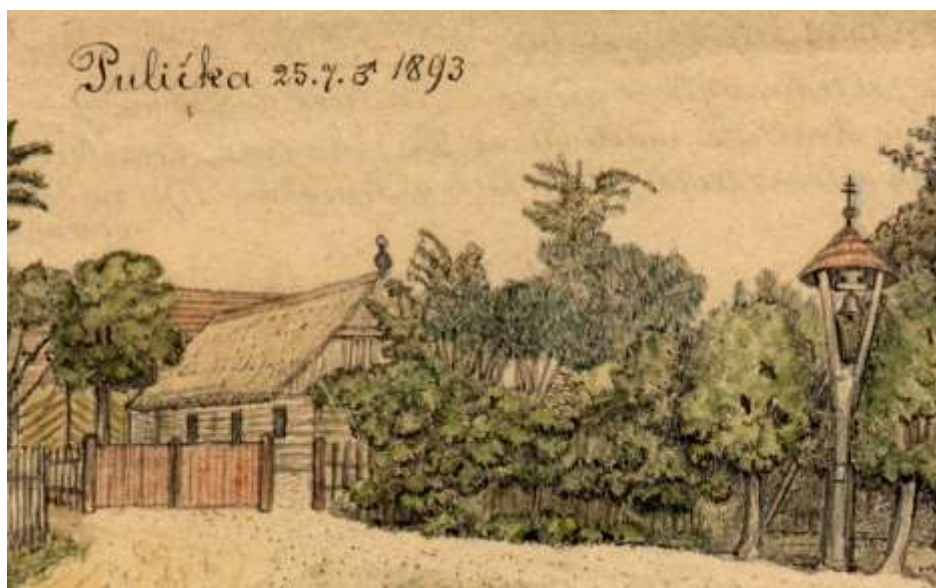
Beer 26-09

Na návsi stojí sloupová zvonička se zvonkem zavěšeným ve vidlici. Jednoduchou sloupovou konstrukci kryje kuželovitá stříška krytá šindelem. Na kresbě není rozpoznatelné, zda je vidlice či rozsocha vyrobena ze samorostu nebo doplněna tesařským spojem. Ve vrcholu stříšky se nachází makovice s křížkem.

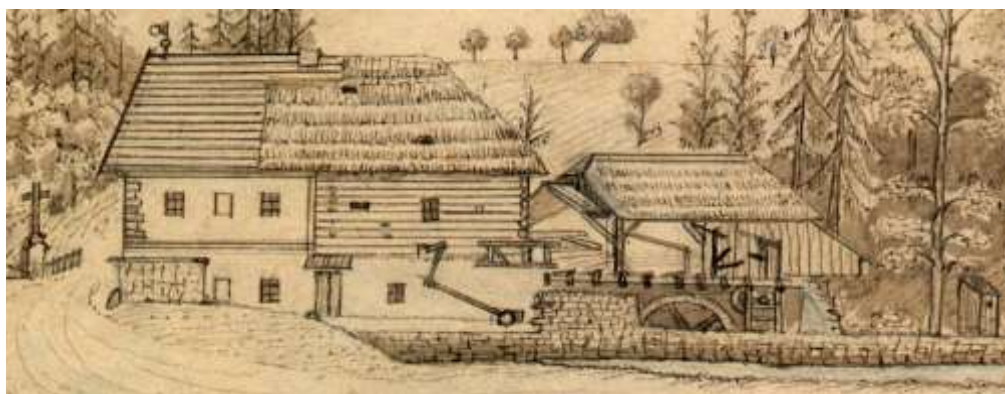
Beer 15-01

Dobré, podhorská vesnice položená východně od Dobrušky. Kresba z roku 1887 zachycuje tzv. Langrův mlýn čp. 86, reprezentativní ukázkou technického zařízení svého druhu. Vodní knihy mluví o dvou mlýnských složeních a pile, které pohání voda vedená náhonem ze Zlatého potoka k nezvykle širokému a vysokému jezu z kamene a dřeva. Místo staré pily byla na počátku 20. století zřízena tkalcovna. Na místě dvou kol byla postavena Francisova turbína s výkonem čtrnácti koňských sil.¹⁸¹ Provoz tkalcovny byl v 50. letech ukončen a budova přestavěna. Kamenný most strhla roku 1997 povodeň.¹⁸²

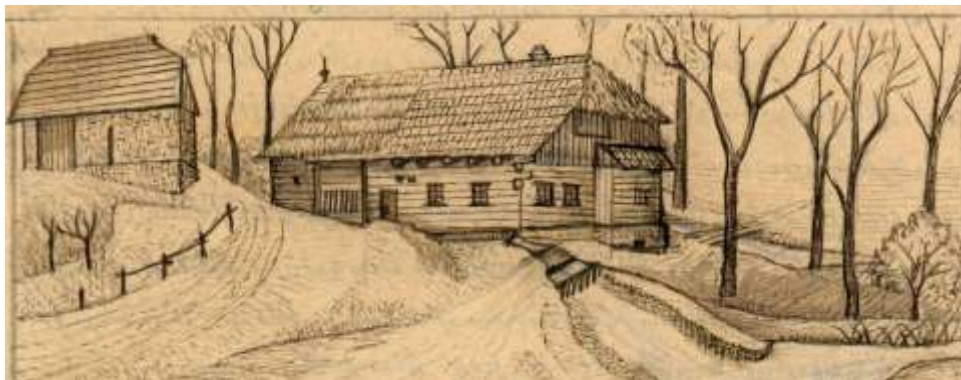
Beer 05-07

Dobruška, městečko položené pod Orlickými horami. Nedatovaná kresba představuje tzv. Čížkův mlýn „Pod Hliníkem“ čp. 402 (před přečíslováním r. 1884 čp. 2e), ležící mezi Dobruškou a Křovicemi. Mlýn pracoval až do 50. let 20. století, ale pak byl opuštěn a od té doby chátral.¹⁸⁷ V kronice J. Hejzlara z konce 60. let 20. století existuje další kresba tohoto domu, ale již v docela jiné podobě.¹⁸⁸

Mapa SK 1840: k. o. Dobruška, Křovické předměstí (Krzowitzter Vorstadt) žlutě značený objekt leží na stavební parcele č. 512, na ostrově vytvořeném mlýnským náhonem a Zlatým potokem. Dům je otočen vstupní stranou k severozápadu. Jižně za náhonem stojí další žlutě značený objekt s č. 511, orientovaný k náhonu kolmo. Na indikační skice je zaznamenána změna; jižně od mlýna stojí červeně značený objekt, pravděpodobně stodola.¹⁸⁹

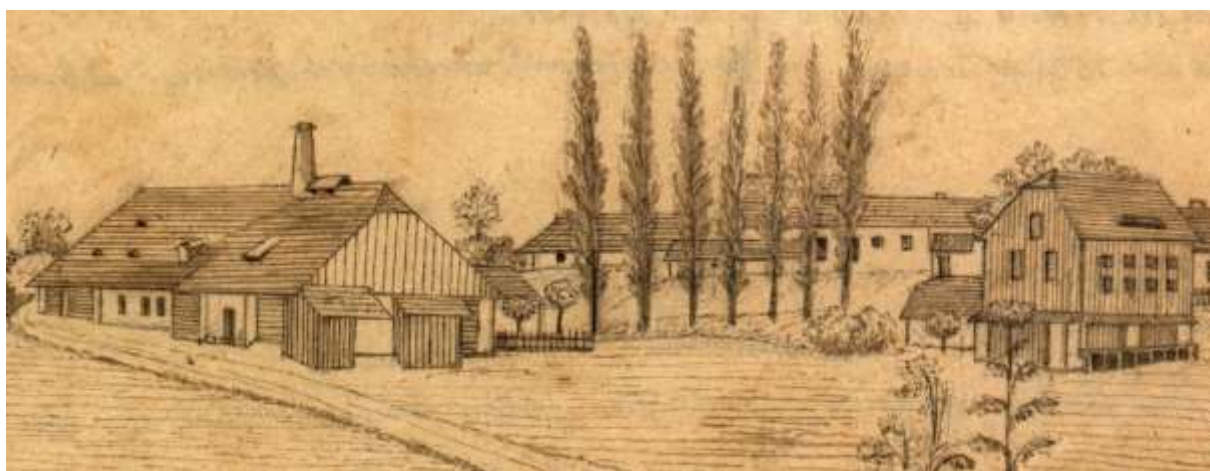
Beer 17-23

Podbřezí, vesnice položená jihovýchodně od Dobrušky. Na kresbě z roku 1889 se autorovi podařilo zachytit dvě technické stavby, bělidlo a mandl. Mandlovna údajně stála na svém místě od roku 1756, zrušena byla na konci 19. století, a odstraněna roku 1925.¹⁹⁵ Zápis ve vodní knize hovoří o valše a bělidlu využívajících sílu Zlatého potoka. Voda se jímala dřevěným jezem s pevnou korunou ležícím nad starým židovským hřbitovem, a její tok vedl nápusným stavítkem v levém břehu do náhonu vedoucího obcí k vodnímu dílu. Ve 20. století zde byl zřízen odběr vody pro obecní vodovod.¹⁹⁶ Na Rychnovsku se bělidla nazývala „zápačkami“, kde se plátno bílilo vápnem a jinými chemickými prostředky. Stály u vodotečí, z nichž se voda za pomoci technického zařízení vlévala do struh na loukách, kde existovaly ještě nabírací jímky ke kropení. Plátno se případně rozprostíralo na podkládací ráhna. Po bělení se plátno valchovalo v plátenických valchách. Dalším krokem bylo mandlování v mandlu s pohonem vodním, koňským a později parním. Sušení plátna probíhalo v sušárnách, které mohly mít podobu sušících věží.¹⁹⁷

Mandl na kresbě vpravo je vysoká budova se sedlovou střechou s valbičkou, kolmo se napojuje zděné křídlo patrně s polovalbovou střechou. Přízemní konstrukce mandlu je zděná s bedněním a širokými vraty v průčelí. V tomto prostoru mohl být instalován žentour poháněný koňskou silou. Užší patro viditelně ustupuje oproti přízemí, ústupek kryje řádka šindelů. Konstrukce patra je patrně rámová se svisle kladeným bedněním. Z porovnání s podobným případem v díle L. Štěpána by se mohlo jednat o nezastropenou patrovou sušírnu plátna symbioticky propojenou s žentourovým pohonem mandlu v přízemí.²⁰⁰ Naznačují to dvě řady čtvercových oken na okapové straně a trojice větších obdélných oken v průčelí. V šindelové střeše je na okapové straně úzký a široký větrací otvor.

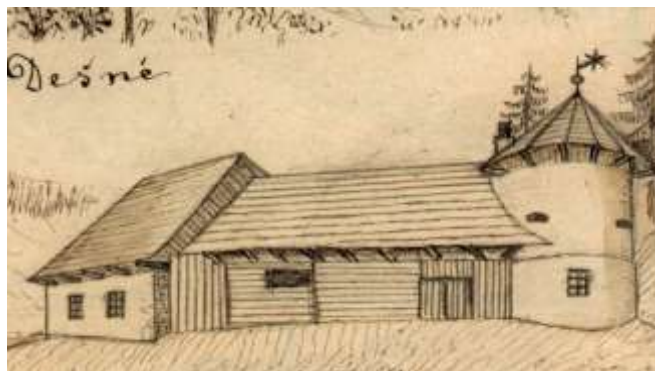
Beer 15-15

Deštné v Orlických horách, vesnice položená východně od Dobrušky. Na nedatované kresbě je zachycena dnes již neexistující vrchnostenská technická stavba užívaná k sušení lnu.

Na kresbě se nachází suširna lnu, v selském prostředí nazývaná pazderna. Budova je převážně zděná s roubeným spojovacím článkem propojujícím válcovou věž a předpokládanou zděnou tírnu lnu. Věž má kuželovitou střechu, ostatní napojené objekty mají střechu sedlovou s nestejnými střešními osami, přetaženou nad zápražím s viditelnými trámy pod střešním okrajem. Podobnost s plánem uveřejněným v díle L. Štěpána vybízí ke srovnání vnitřní dispozice; ve věži se patrně nalézá válcový sušící prostor, vyhříváný po obvodu topnými kanálky. Nacházely se zde „fochy“ pro rozložení schnoucího lnu, které nesl středový sloup na čepech, s nímž obsluha postupně otáčela.²⁰² Tento předpoklad snad potvrzuje komín, vyčnívající z okraje střechy. Věž je vybavena oknem a úzkými větracími otvory. Kamennou tírnu lnu propojuje s věží spojovací článek (sklad lnu?), rozdělený podle čitelné dělicí příčky do dvou dílů. Tato chodba je vybavena širokým větracím otvorem a dvoukřídlovými vraty. Obdélná okna mají běžné šestitabulkové členění.

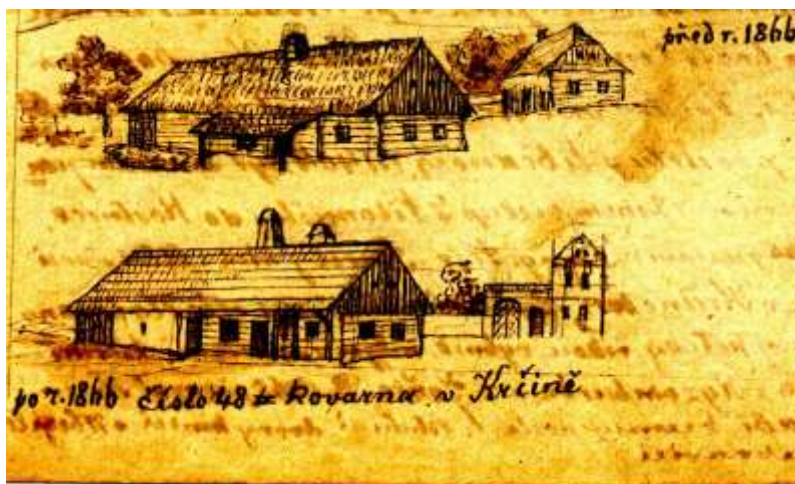
Beer 37-19

Krčín, městys Nového Města nad Metují. Na nedatované kresbě se podařilo zachytit kovárnu čp. 48 v průběhu stavebního vývoje. Horní obrázek ukazuje kresebnou rekonstrukci kovárny před rokem 1866, druhý po tomto datu se zakreslenými změnami. V současnosti na tomto místě stojí moderní rodinný dům.

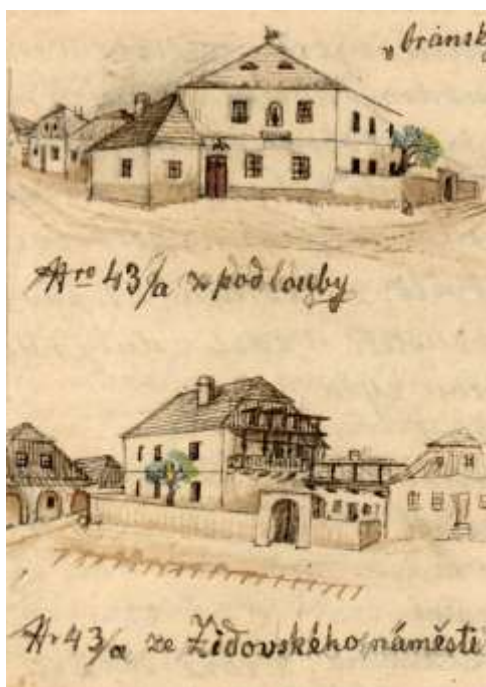
Beer 22-046

Dobruška, městečko položené pod Orlickými horami. Na několika nedatovaných kresbách a pláncích je zachycena velmi zajímavá budova jirchářství čp. 43 (při přečíslování r. 1884 čp. zůstalo nezměněno, existuje dodnes). Mezi tímto domem a protějším čp. 3 existovala tzv. Horská brána, do roku 1820 uzavírající východní vstup do města. Brána byla napojena v místě původní světnice domu čp. 43, pojmenovaném U sv. Antoníčka. V polovině 19. století zde byla založena první přádelní škola ve městě, jež měla pozvednout úroveň domácího ručního přadláctví.²⁰⁴

Na kresbách vidíme západní křídlo domu, stojící v nároží dvou ulic. Přízemní dům, který byl patrně postaven nejdříve, je vidět pouze ze dvora. Patrový zděný dům má v uličním průčelí valbovou střechu a polovalbu na druhé straně. Zděná světnice při nároží má také valbovou střechu. Kresba napovídá, že domy byly organicky propojeny hmotou i přetaženou střechou. Beerův plán vykládá poněkud složitější dispozici. Dlouhý přízemní dům propojovala s patrovým kratším domem přetažená střecha, úzký prostor mezi nimi byl nazýván síní. Dispozice přízemního domu obsahovala trojdílné jádro, ve třetím dvoutraktovém dílu komoru zároveň s dílnou, s napojenými třemi provozními a hospodářskými prostory. V místě čtvrtého dílu vystupuje ze střechy široký komín, napovídající provozní topeniště.

Veškeré plochy střech pokrývá šindelová krytina. Obdélná okna v přízemní budově mají čtyřtabulkové členění, u patrové budovy šestitabulkové. V prostoru horního průčelí existuje nika se soškou sv. Antonína. Dvůr obklopuje zeď s vysokou půlkruhově zaklenutou bránou, dvoukřídlová svlaková vrata mají diagonálně skládanou lícovou vrstvu.

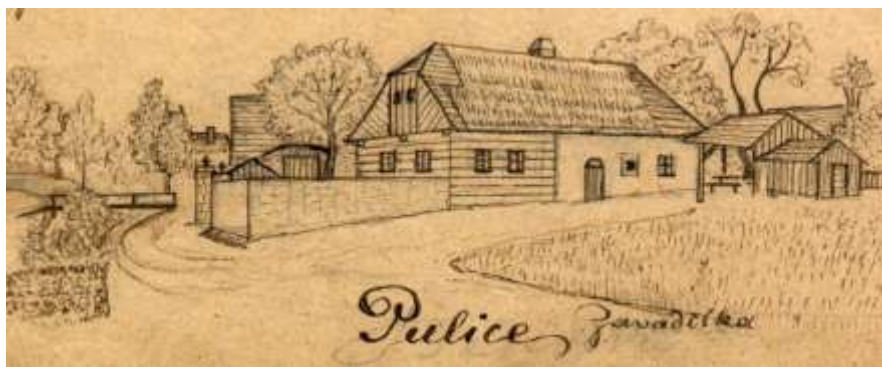
Beer 13-07

Pulice, vesnice položená západně od Dobrušky. Krčma jménem Zavadilka je sice v pramenech uváděna již koncem 16. století, ale popisovaná budova pochází spíše z přelomu 18. a 19. století. Pohostinská činnost byla zřejmě provozována kontinuálně, konec podnikání se datuje rokem 1887.²⁰⁸ Dům čp. 46 obsahuje velmi zajímavou dispozici s množstvím dokreslujících detailů. Pro celkový přehled byl autorkou vyhotoven situační náčrt. Budova sice stále existuje, ovšem ve značně zchátralém stavu. V brzké době je možno očekávat celkovou destrukci.

Na pravém břehu Zlatého potoka, vedle obecní cesty, stojí přízemní budova se sedlovou střechou s valbičkou. Konstrukce je v přední části roubená, zadní část domu zděná. Za hřebenem střechy vyčnívá široký komín, naznačující ještě dymníkové řešení kuchyně. Sedlová střecha mírně přesahuje přes zápraží, hambalkový krov potvrzují stropní trámy uplatňující se pod střešním okrajem. Krytina střechy je došková, ale okraje střechy zpevňují pásy šindelů. Štít s valbovým okosením je ve střední části svisle bedněný se dvěma okénky, v krajních polích bednění směřuje klasovitě vzhůru. Vstup má segmentové zaklnutí nadsvětlíku a dřevěnou výplň, okna jsou členěna čtyřmi tabulkami. Přední část pozemku obklopuje ohradní kamenná zeď s pilířovým vjezdem, pilíře jsou ukončeny kamennými šíškami. U zadní stěny budovy stojí krytý dřevěný přístřešek, patrně k letním posezením, s nímž sousedí bedněná chatka, snad letní výčep. Přes ohradní zeď proti domu je stále ještě rozeznatelná stodola ve stejné situaci jako na mapách stabilního katastru.

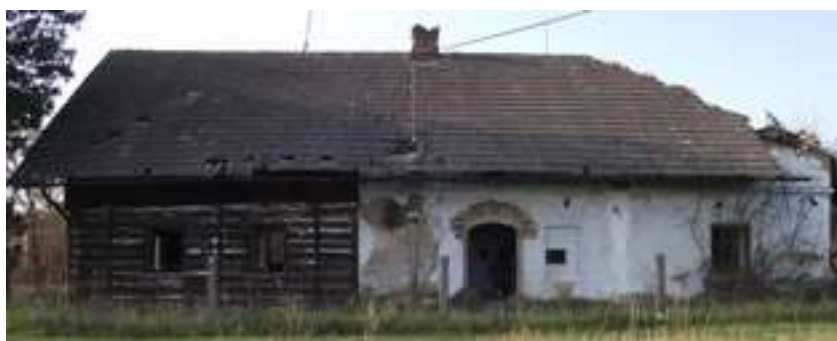
Na fotografiích vidíme přízemní budovu se sedlovou střechou. Konstrukce byla původně celá dřevěná, nyní je převážně zděná, roubená zůstala pouze světnice – bývalý šenk. Dispozice byla patrně trojdílná s obvyklou sestavou světnice, síně a dvoutraktové komorové části. Na tuto dispozici se v místě komory kolmo napojovala hospodářská část. Postupná zděná přestavba znamenala i změnu dispozice; úzká chodba propojila původní trojdílné jádro s další dvoutraktovou obytnou částí, v prvním traktu zaklenutou dvěma poli placek do pasu, ve druhém jen jedním polem placky. Podle švu spojení obou zdí se za tento pátý díl až později napojil zděný chlév zaklenutý čtyřmi plackami na středový sloup. Naposledy proběhla přístavba pilířové stodoly koncem 19. či na počátku 20. století. Popis interiéru se bude nadále věnovat pouze části zaznamenané na kresbě.

Krov nad původním trojdílným jádrem je nyní vaznicový se stojatými stolicemi a nadezdívkou. Z hliněného násypu podlahy půdy vyčnívají ruby kleneb a šev nad zděným prostorem mezi kuchyní a předsíní, ve kterém se skrývá sopouch z udírny do tahového komína. Na půdě šenku později existovala sýpka, jak napovídá vnitřní obednění a ležatě obdélné větrací otvory v nadezdívce. Prkenná podlaha této sýpky byla založena na starých fošnách, kladených na sraz.

Síň je rozdělena na dvě části, kuchyni a předsíň zaklenutou plackou s přízedními pasy – zde je veřejný vstup z východní strany domu. Vpravo se vcházelo po točitých schodech do krovu, ještě dále vpravo je v hlubokém záklenku zazděný vstup do komory. Vlevo existuje také zazděný vstup do šenku. Více než metr široký, zděný a průchozí prostor dělí kuchyni od síně, tudý se také vchází do sklípku pod šenkem.

Kuchyně, zaklenutá plackou, je vybavena několika topeništi; pecí, udírnou a kamny. Před vylehčovací nikou pece je přizděna mladší přístavba s nakládacími otvory a kouřovými odtahy, a s tahovým komínem. Do komína se napojují sopouchy novějších topidel z obou vedlejších komor; sporáku a patrně mobilních kamen. Udírna měla dole nakládací otvor a nahoře prostor zřejmě na zavěšení uzenin. Dým z udírny byl veden vodorovným sopouchem v horní části zdi do tahového komína. Okénko vedlo do předsíně, zřejmě pro kontrolu přicházejících hostí. Vpravo je ve zdi dělicí kuchyni od šenku odkládací nika s dřevěnými poličkami, býval to nakládací otvor kamen vyhřívajících světlici - šenk.

Ve zdi kuchyně se nalézá nádrž na vodu prostupující touto zdí do chodby. V chodbě, těsně u vchodu, se monolit nádrže směrem vzhůru zužuje a stoupá až do stropu. Nabízí se domněnka, že zde mohl být nějaký způsob odtoku vody z úžlabí do nádrže. Zrovna v tom místě je střecha rozbitá, nebylo tedy možné nic zjistit. Nad nádrží je záklenek, býval tu snad původní vstup ze dvora. Na levé straně se nachází šikmo situované větrací okénko s kovanou mříží.

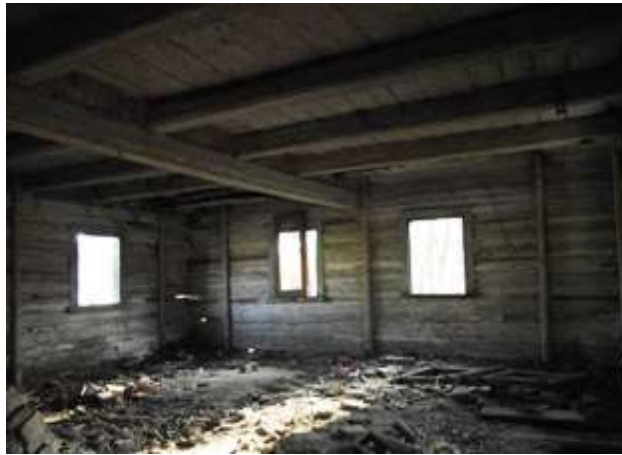
Šenk je vybaven trémovým stropem s deskovým záklopem kladeným „na sraz“, který podpírá průvlak. Destrukce podlahy odkrývá její konstrukci; podlaha, která byla zároveň stropem nad sklepem, je tvořena fošnami přibitými na polštáře z kuláčů v násypech. Proti bočnímu vstupu ze dvora existují dnes betonové schody, šenk byl tímto řešením zmenšen o necelé dva metry. U dveří do kuchyně je instalována kolejnička – patrně na zavěšení zvonku. Mezi okny a při nároží jsou stěnové kleštiny sloužící k upevnění stěnových trámů, tak, aby nemohly vybočit ze své pozice.

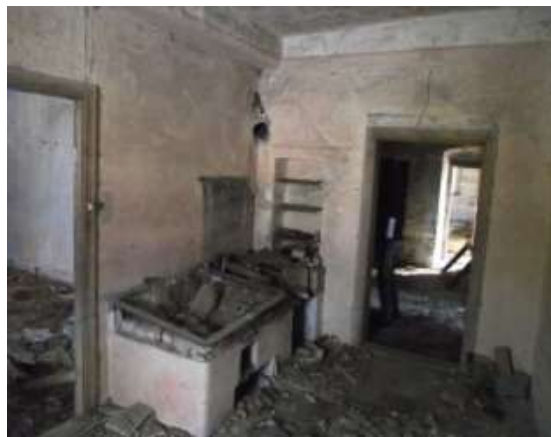
Plochostropé komory se nacházejí ve třetím dílu půdorysu. V komoře ve druhém traktu jsou zazděné venkovní dveře a zazděný vstup do předsíně, který je rozeznatelný pouze jako obrys v omítce. V přední komoře je umístěn zděný sporák, původně s troubou, dnes čitelnou pouze podle stop v omítce. Na místě sporáku stála původně kamna; nika, provedená ve zdi kuchyně i komory napovídá, že zde byl nakládací otvor těchto kamen. Ve druhé stěně komory je mělká, ale široká nika ve stěně nad sklípkem, zřejmě pozůstatek po provedené přestavbě domu.

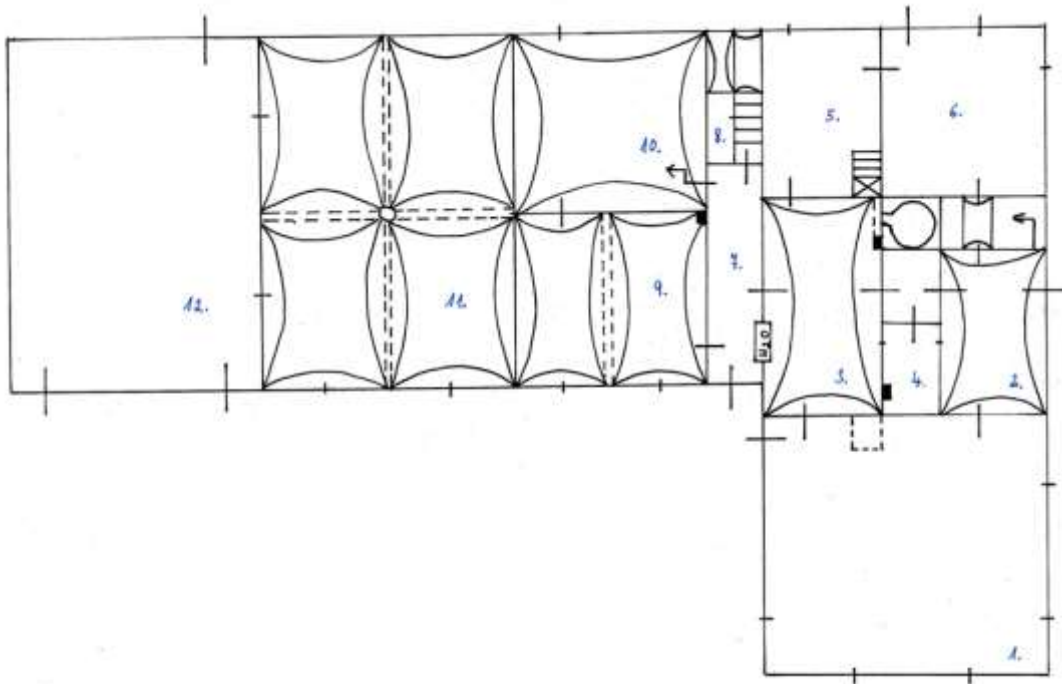
1. světnice – šenk
2. předsíň
3. kuchyně
4. vstup do sklepa pod šenkem
5. komora se sporákem
6. zadní komora
7. chodba
8. sklípek
9. zadní světnice
10. zadní světnice
11. chlév
12. stodola
