Univerzita Pardubice
Fakulta restaurování

**Průzkum a restaurování části nástěnné malby na severní stěně
tzv. Očistcové kaple v NP objektu bývalé piaristické koleje
v Litomyšli**

Bakalářská práce
2008

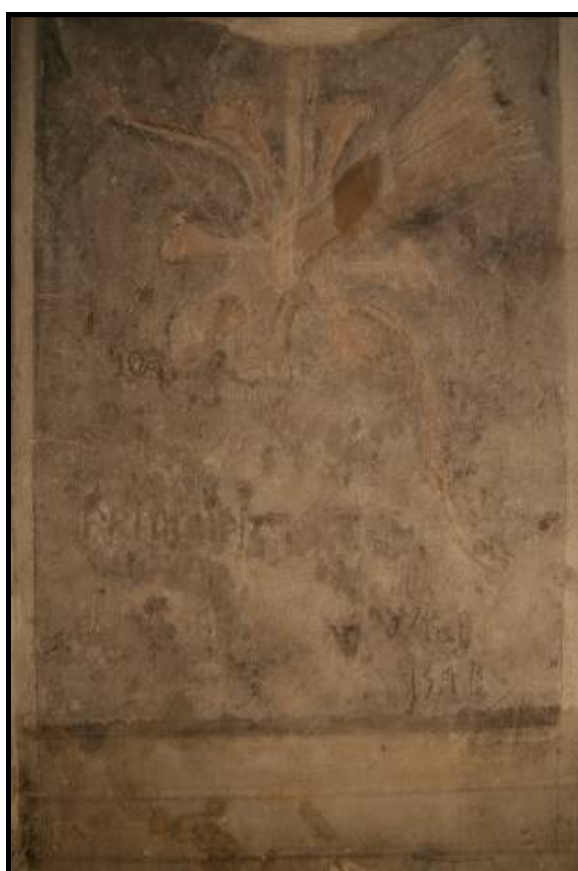
Obr. č. 4 Spodní část pilíře, stav před restaurováním – severní stěna

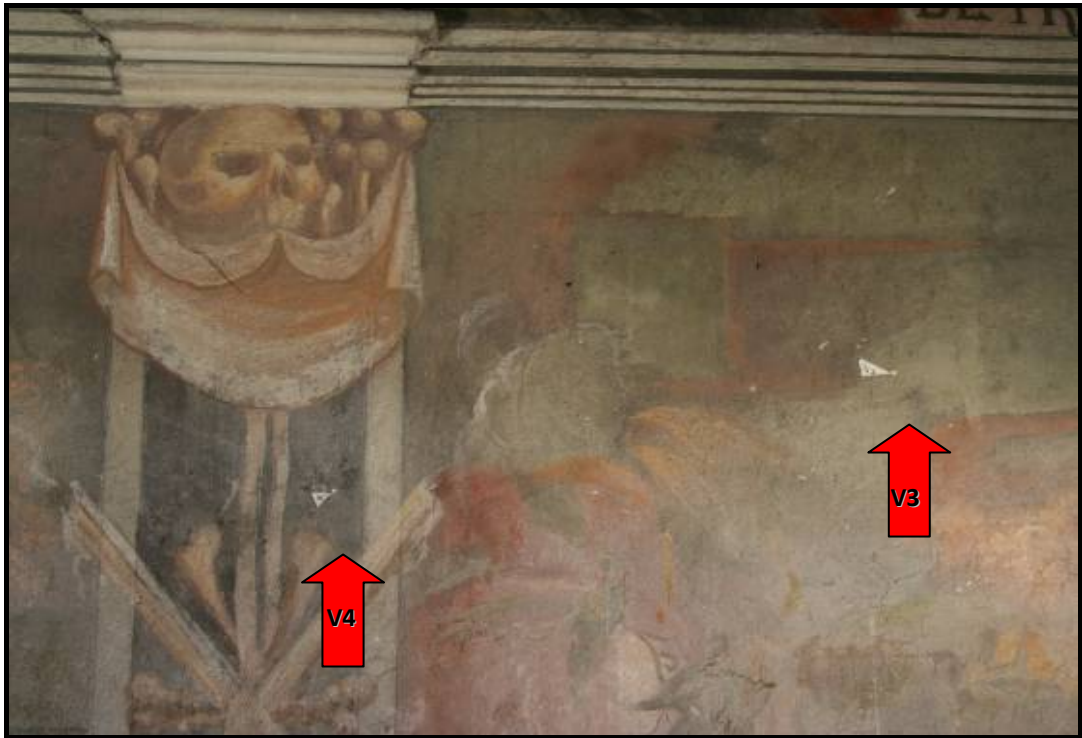
Obr. č. 23 Místa odběru vzorků barevné vrstvy (vzorek č. 3, 4) – severní stěna

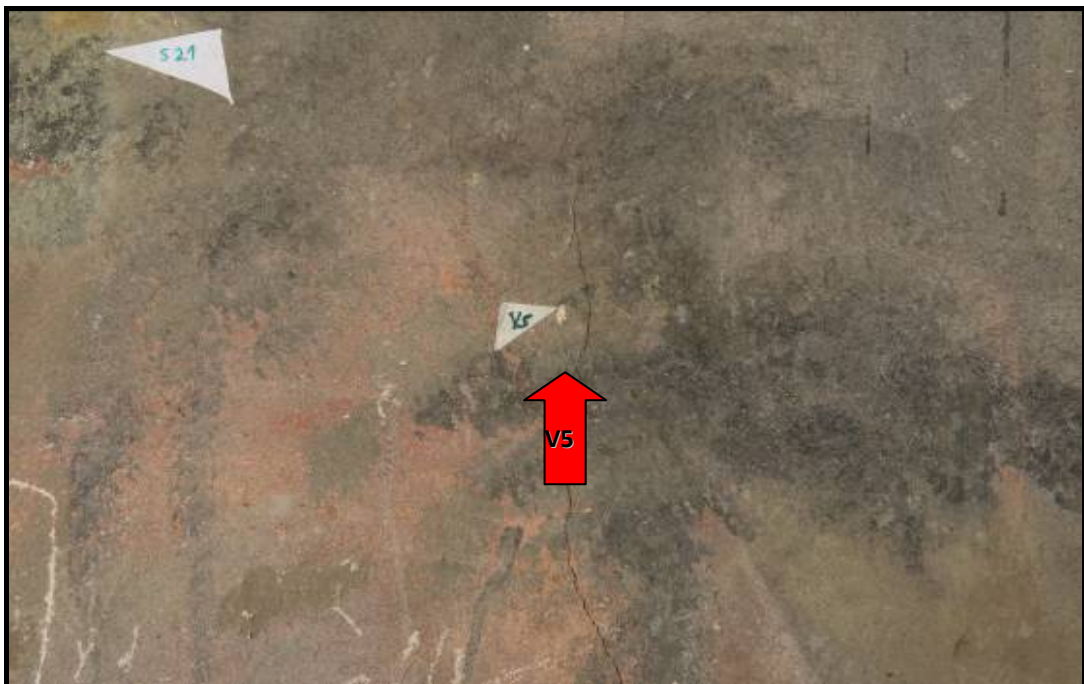
Obr. č. 24 Místo odběru vzorku barevné vrstvy (vzorek č. 5) – západní stěna

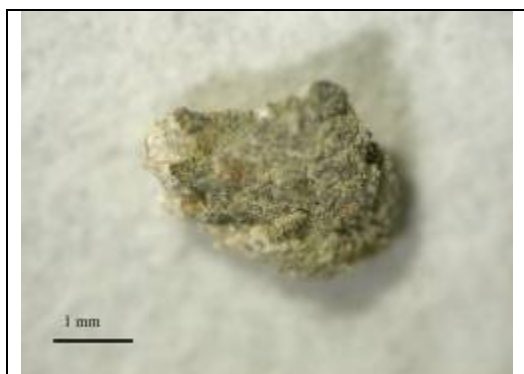
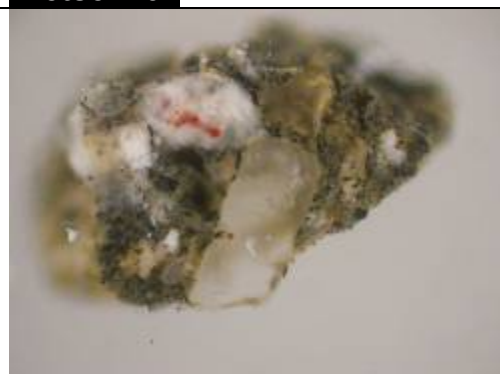
vzorek V1 (4131): žluto-zelená

vrstva	označení	popis	složení dle REM-EDS
1	zelená	barevná vrstva tvořená kombinací černého a žlutého pigmentu (zelená nebyla použita). z REM-EDS analýzy není patrné rozhraní mezi barevnou vrstvou a podkladem (<i>fresco?</i>) obsahuje žlutý okr, C-čerň, uhličitán vápenatý, povrch je sulfatizován (obsah S)	Si, Al, Ca, Fe (vysoký obsah uhlíku) uhličitán vápenatý: Ca , Si, Al žlutý okr: Si , Ca, Fe (P, K)
0	bílá	vápenná omítka na bázi bílého vzdušného vápna; plnivem je křemičitý písek (transparentní zrna)	matrix: Ca zrna plniva: Si (Al)

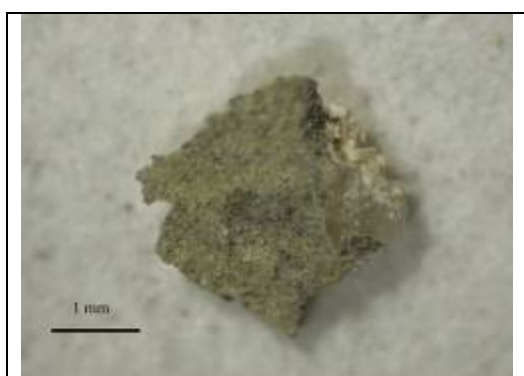
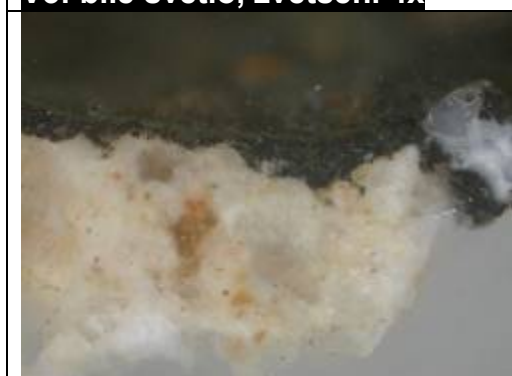
vzorek V3 (4133): zleno-černá

vrstva	označení	popis	složení dle REM-EDS
2	zeleno-černá	obsahuje uhličitan vápenatý, C-čerň, země-zelenou, lokálně zrna olovnatého pigmentu (minium?)	země zelená: Fe , Ca, Si
1	černá	obsahuje uhličitan vápenatý, C-čerň, lokálně zrna olovnatého pigmentu (minium?) z REM-EDS není patrné rozhraní mezi podkladem a barevnou vrstvou (<i>fresco</i>) povrch je silně sulfatizovaný	Ca , Si, org. (<i>Fe</i> , <i>S</i> , <i>Pb</i>) – směrem k povrchu se obsah S zvyšuje
0	sv. okrová	vápenná omítka na bázi bílého vzdušného vápna; plnivo omítky je křemičité, vysoký je obsah živců a minerálů obsahujících Fe (nahnědlá barva omítky)	matrix: Ca , Si, Al, (<i>Fe</i>) zrna plniva: Si , Al, (<i>K</i> , <i>Fe</i>)

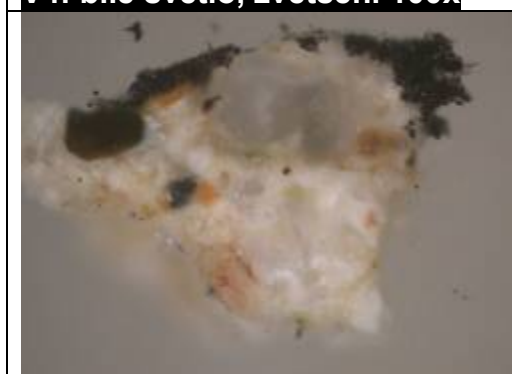
vzorek V4 (4134): černá

vrstva	označení	popis	složení dle REM-EDS
1	černá	obsahuje uhličitan vápenatý, C-čerň, lokálně zrna červeného okru z REM-EDS patrné rozhraní mezi podkladem a barevnou vrstvou (secco) povrch je silně sulfatizovaný	uhličitan vápenatý: Ca červený okr: Si , Ca, Fe sulfatizace: Ca , S (1:1)
0	sv. okrová	vápenná omítka na bázi bílého vzdušného vápna; plnivo omítky tvoří převážně křemen	matrix: Ca , Si, Al, (K)

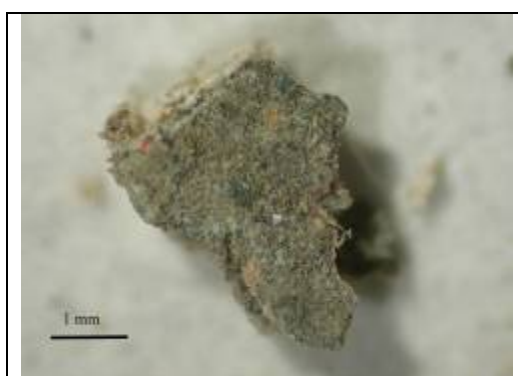
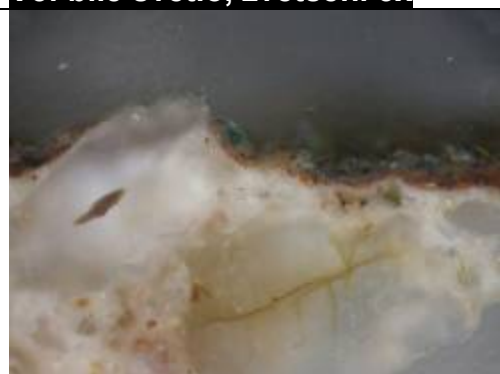
vzorek V5 (4135): zelená na červené

vrstva	označení	popis	složení dle REM-EDS
2	zelená	obsahuje uhličitan vápenatý, olovnatý pigment (olovnatou bělobu) a země zelená; povrch je sulfatizovaný	Ca , Si, Al (K, Pb, Fe, S) olovnatý pigment: Pb , Ca sulfatizace: Ca, S (Pb)
1	červená	pojivo červené je uhličitan vápenatý, z REM-EDS analýzy je patrné rozhraní mezi barevnou vrstvou a podkladem (<i>fresco-secco?</i>) obsahuje uhličitan vápenatý, červený okr. vrstva je částečně sulfatizovaná	Ca , Si, Al (Fe, K, S) červený okr: Fe , Si, Ca
0	sv. okrová	vápenná omítka na bázi bílého vzdušného vápna; plnivo omítky tvoří převážně křemen	matrix: Ca , Si, Al, (K) zrna plniva: Si , (Al, K, Fe)

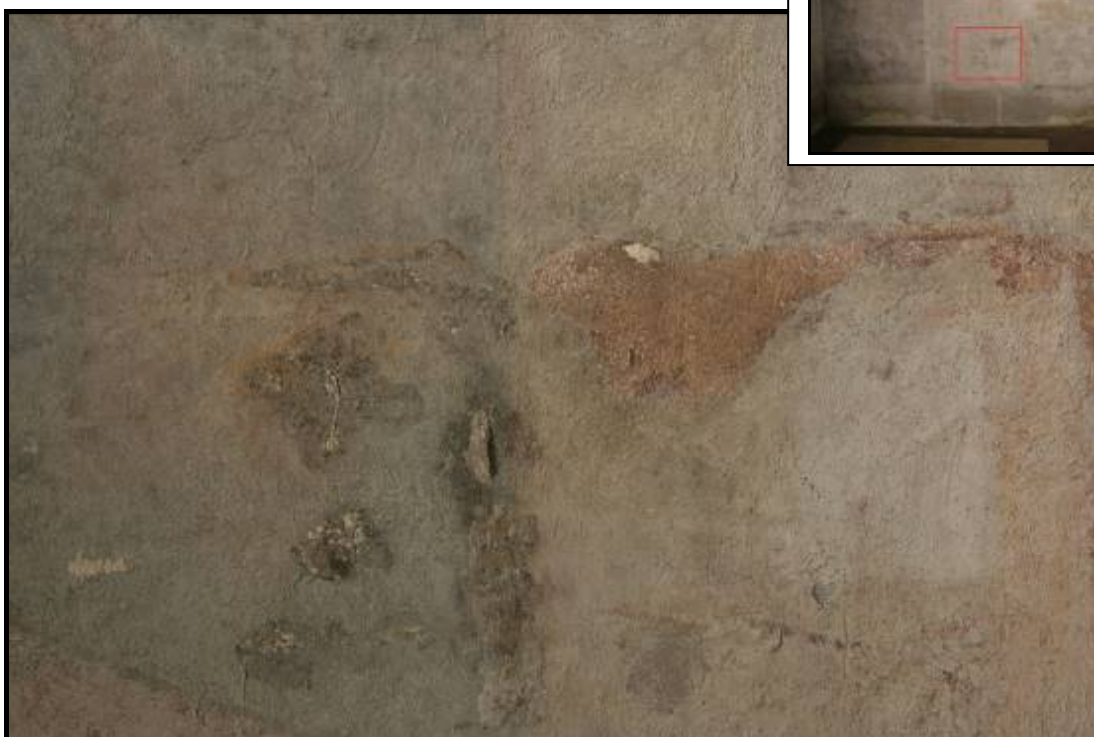
Obr. č. 10 Místa po odstranění druhotně vytvořených tmelů, severní stěna – přidělený úsek

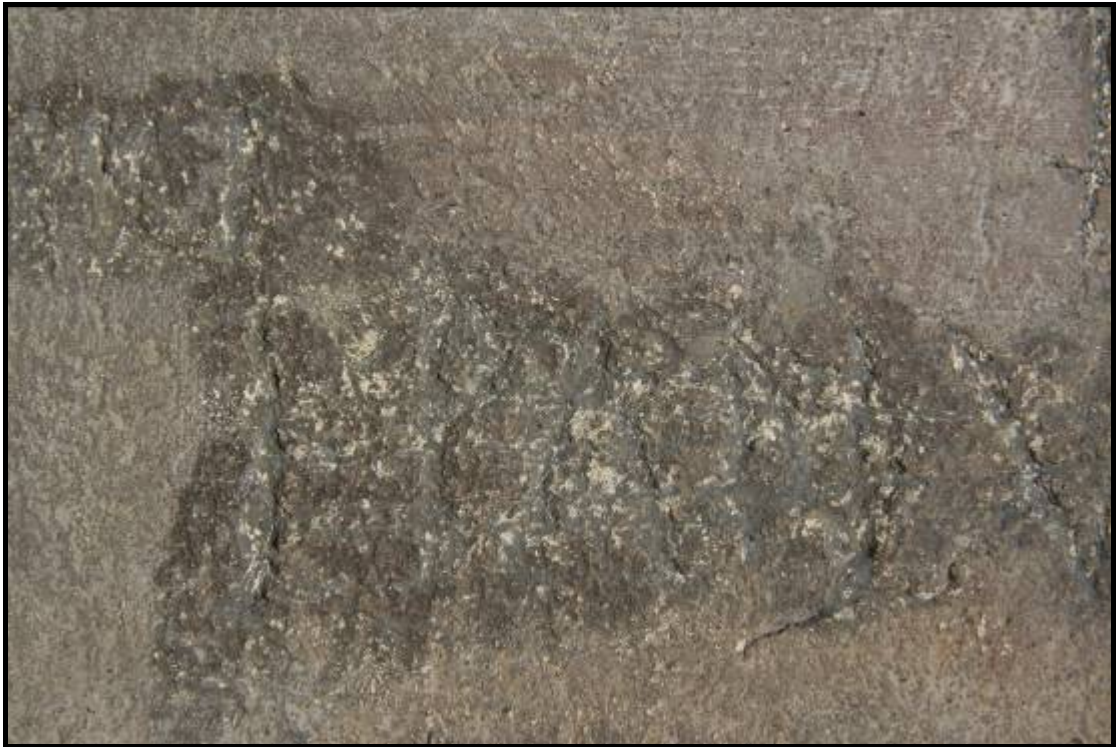
Obr. č. 14 Detail historického nápisu – graffiti, po odstranění tmelu, v bočním osvětlení

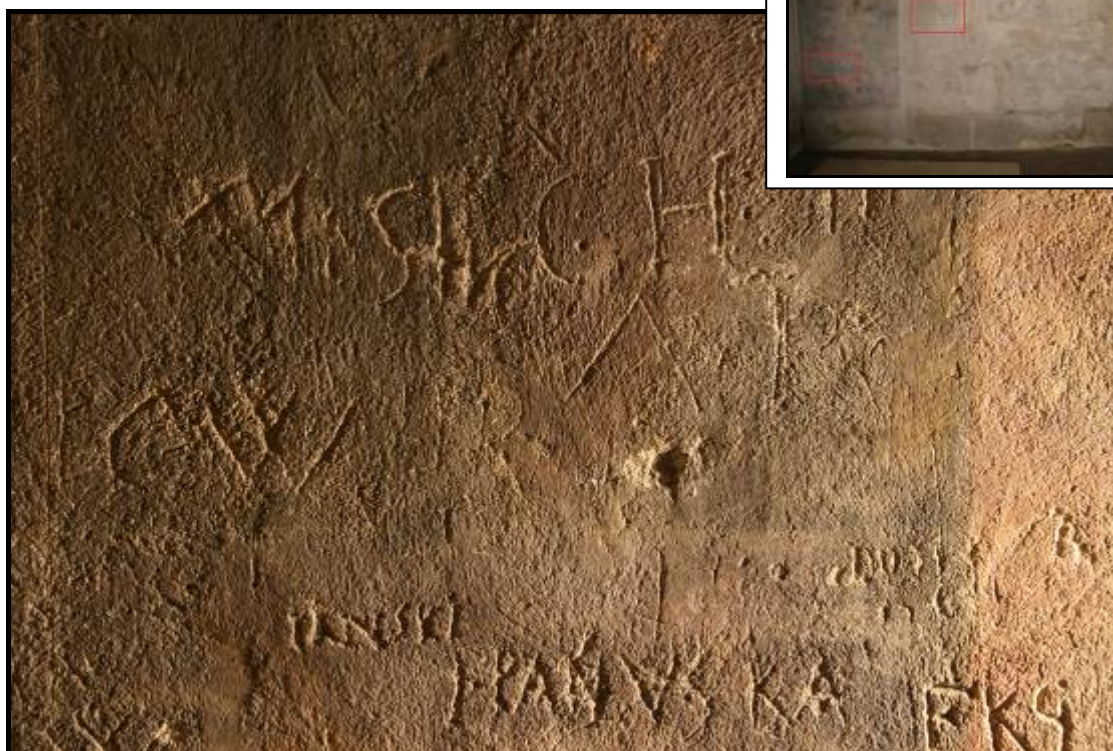
Obr. č. 28 Detail historické nápisy – graffiti, po odstranění tmelu, v bočním osvětlení

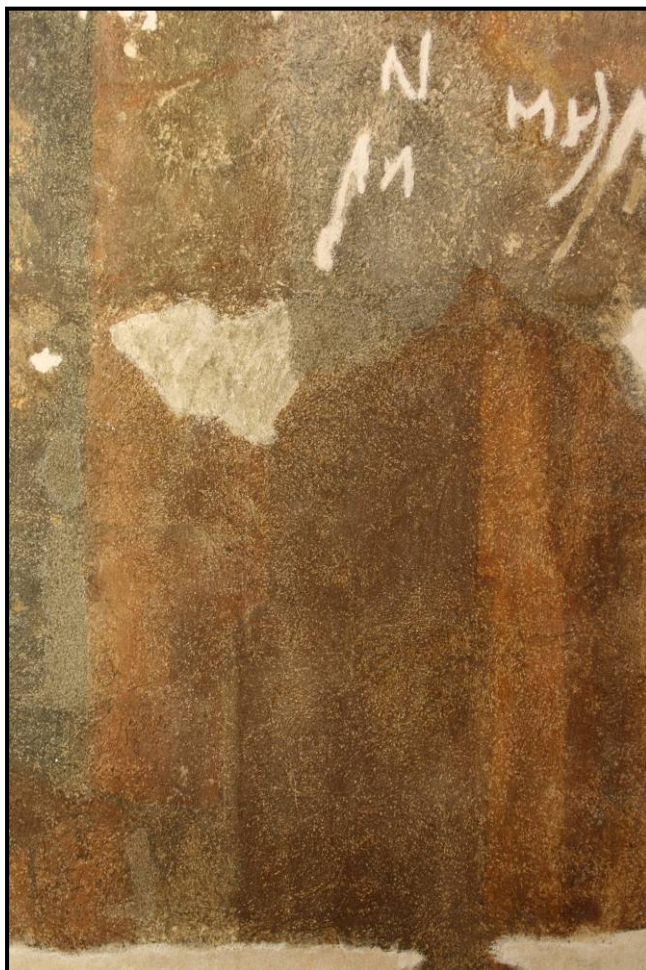
Obr. č. 53 Retuš tmelu

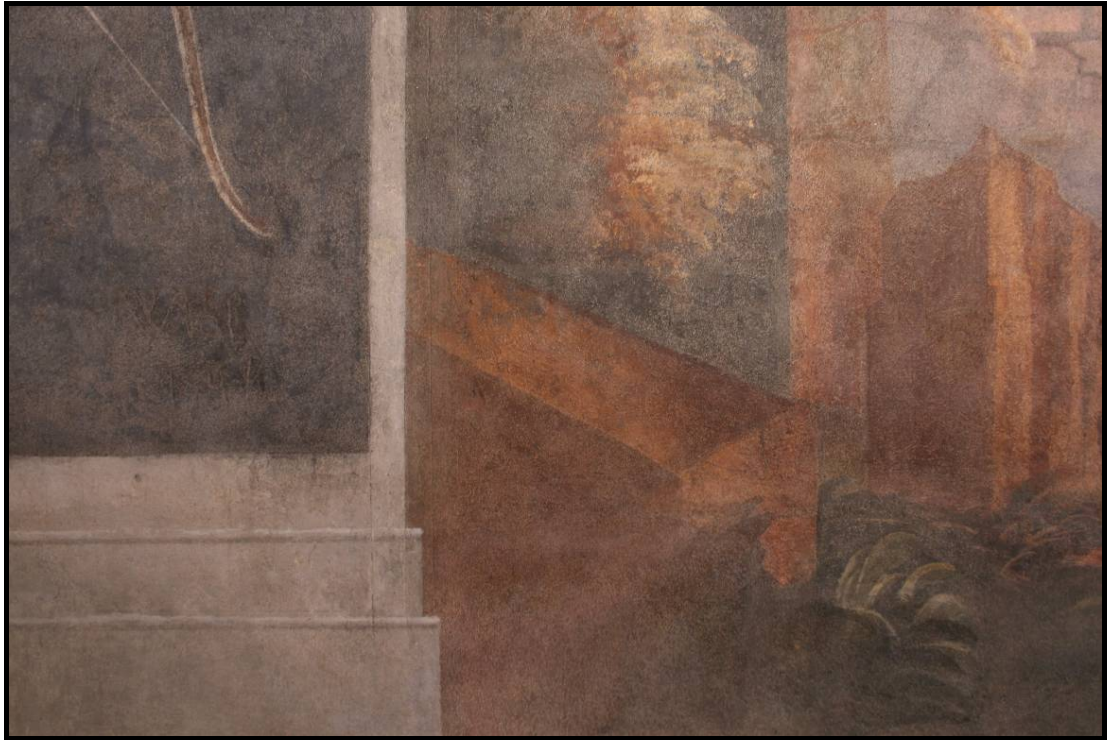
Obr. č. 55 Retuše – zapojení a rekonstrukce chybějících částí malby a transferů

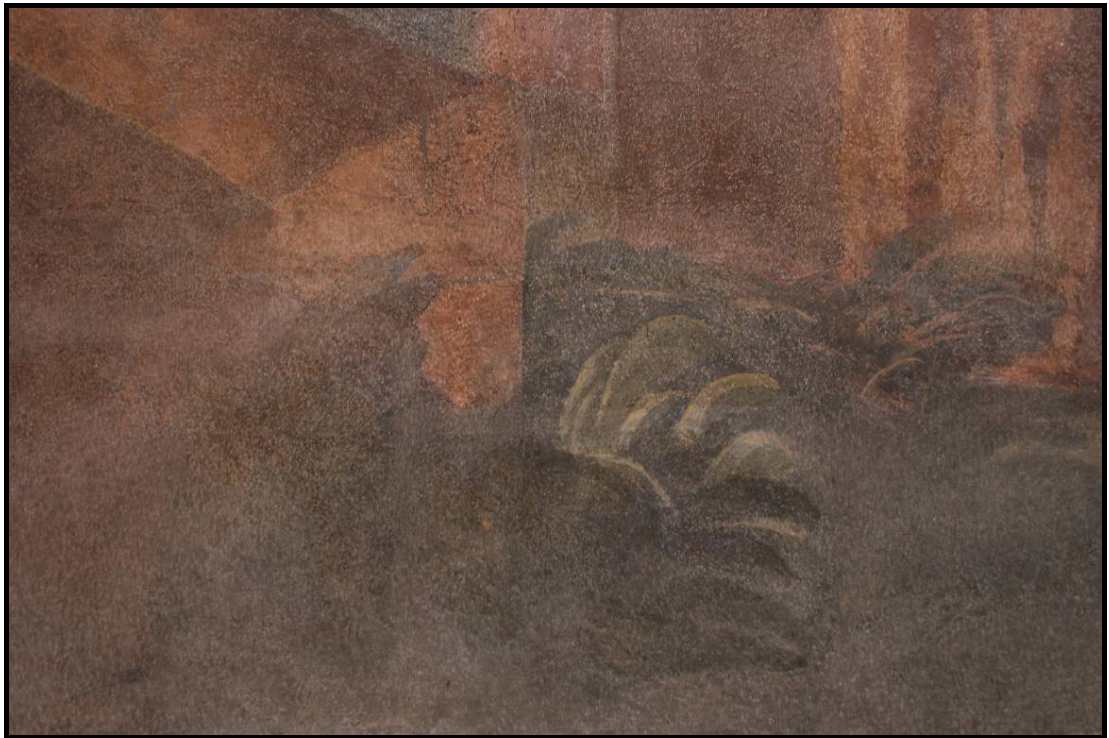
Obr. č. 57 Retuše zapojení transferů a okolních tmelů ve spodní části centrálního pole výjevu

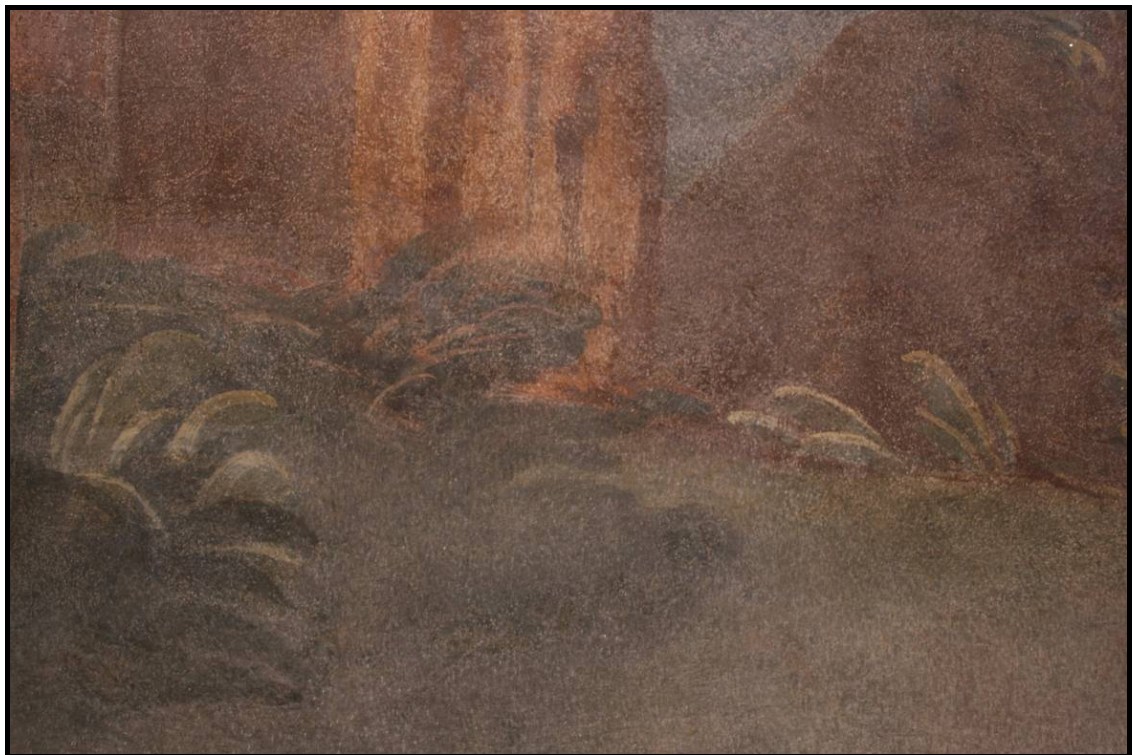
Obr. č. 58 Retuše zapojení transferů a okolí ve spodní části centrálního pole výjevu

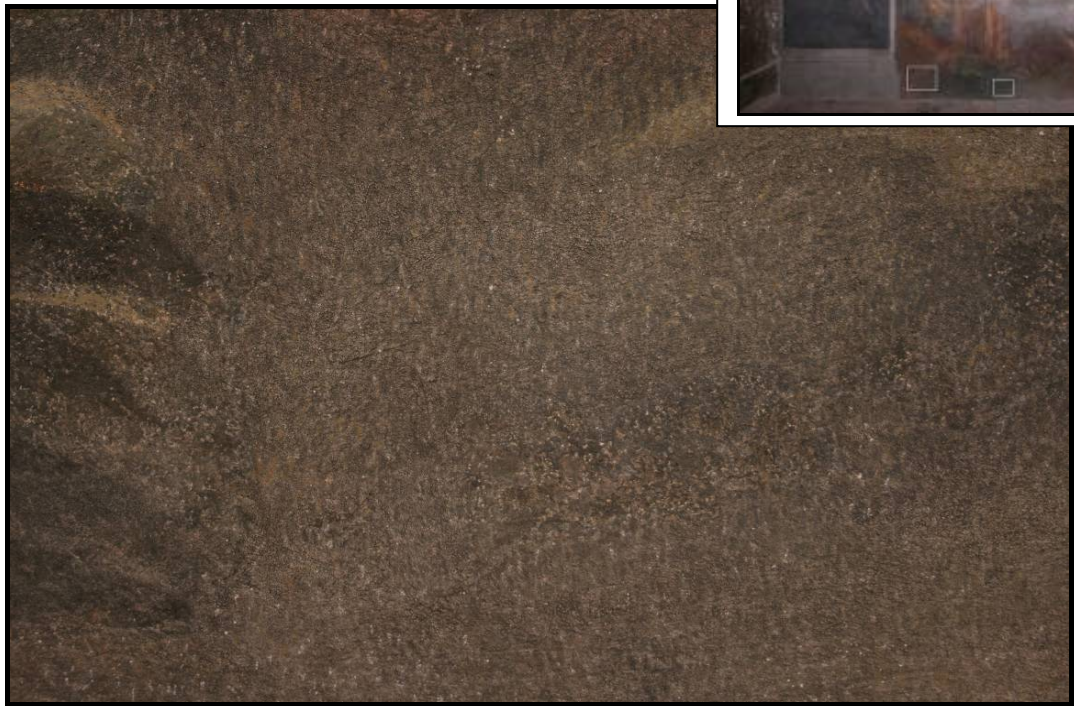
Obr. č. 59 Detail retuše transferu S7

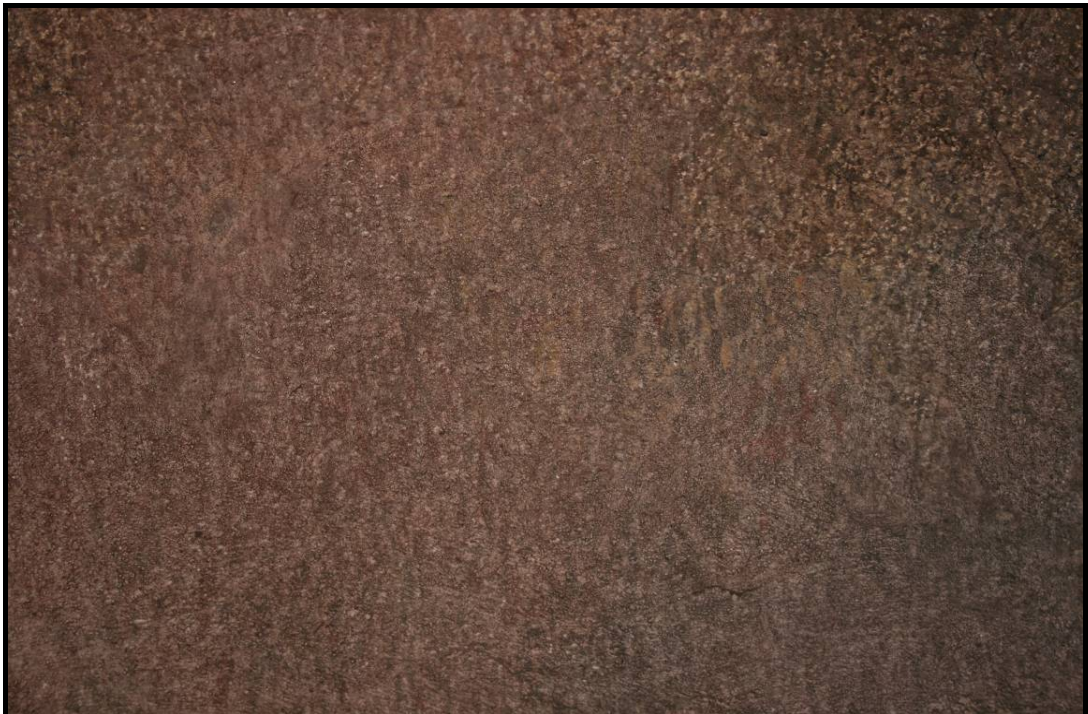
Obr. č. 60 Detail retuše transferu S8

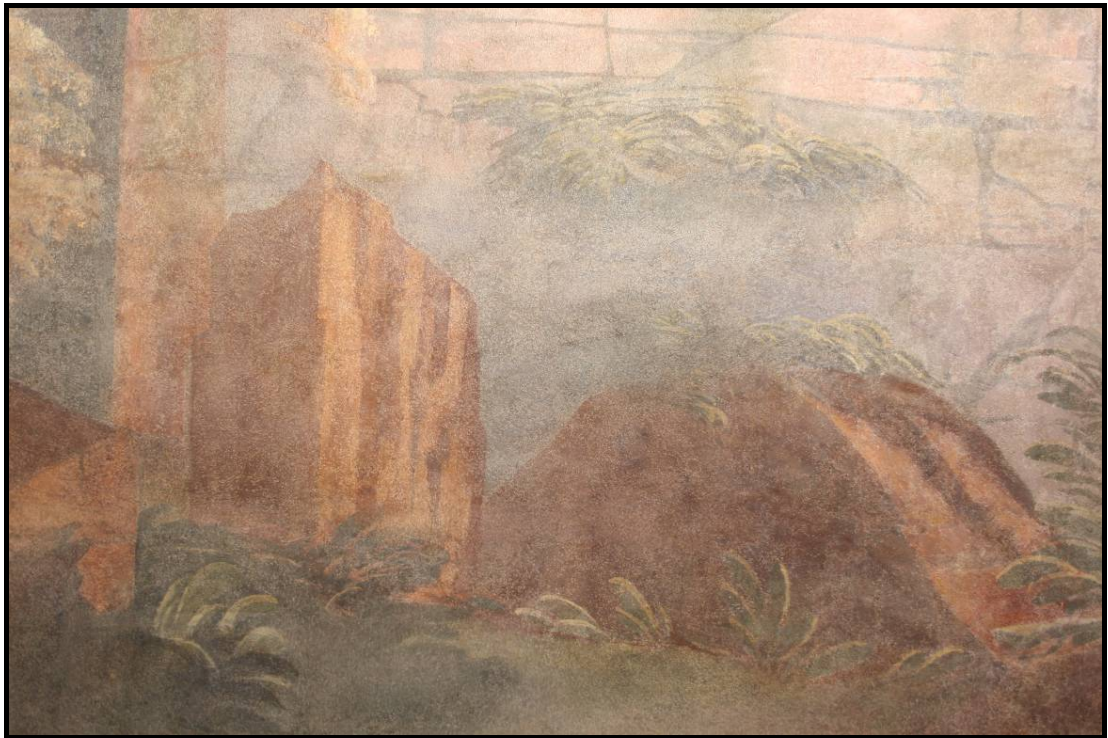
Obr. č. 61 Retuš - iluzivní architektura prvního plánu výjevu

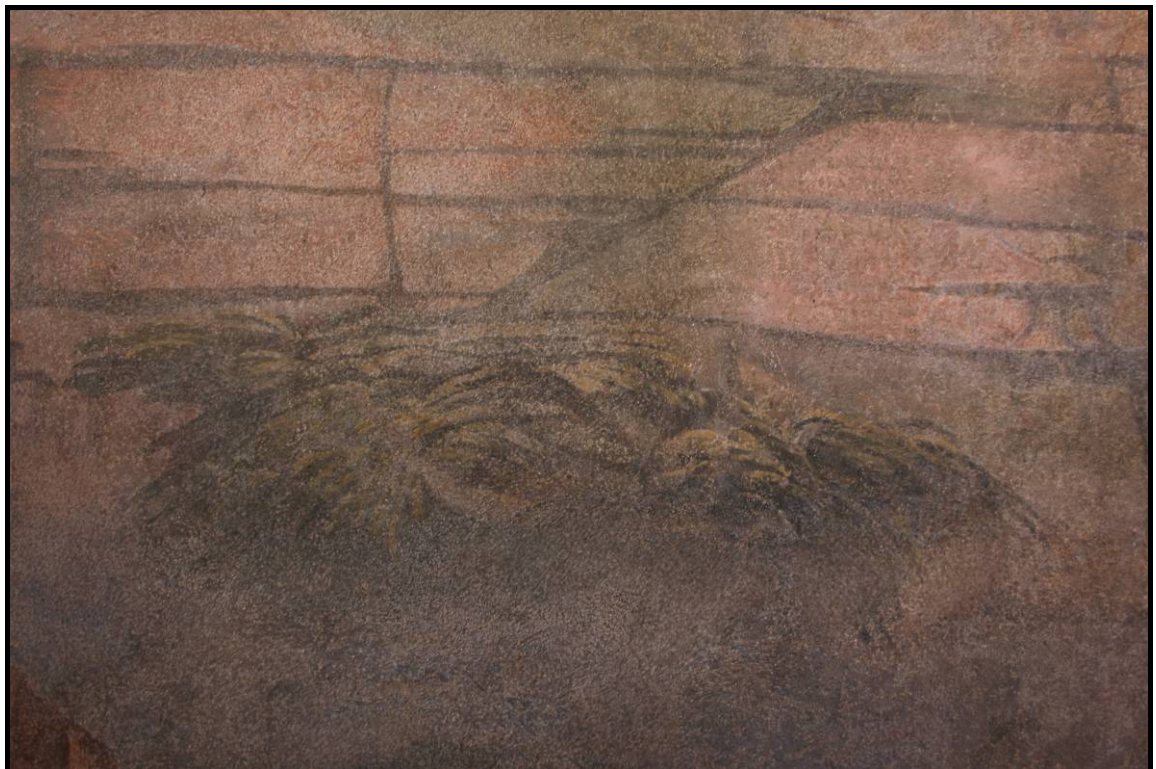
Obr. č. 62 Retuš – florální motivy

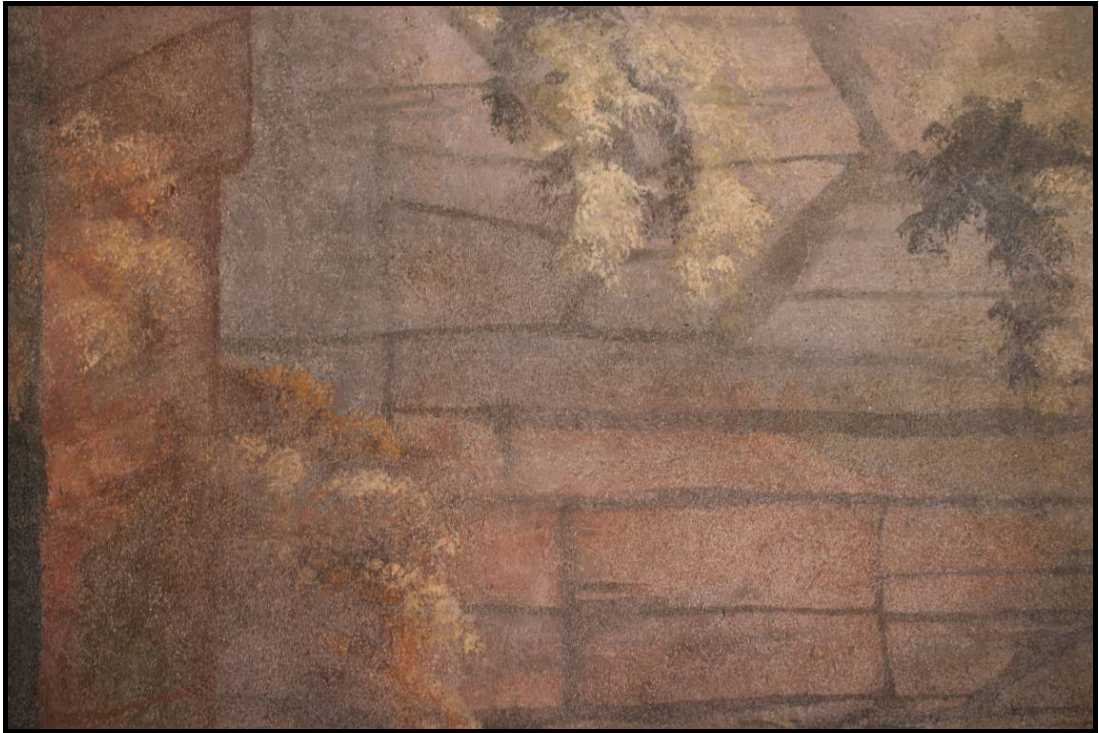
Obr. č. 63 Retuš – třetí plán výjevu – iluzivní zeď s florálními motivy

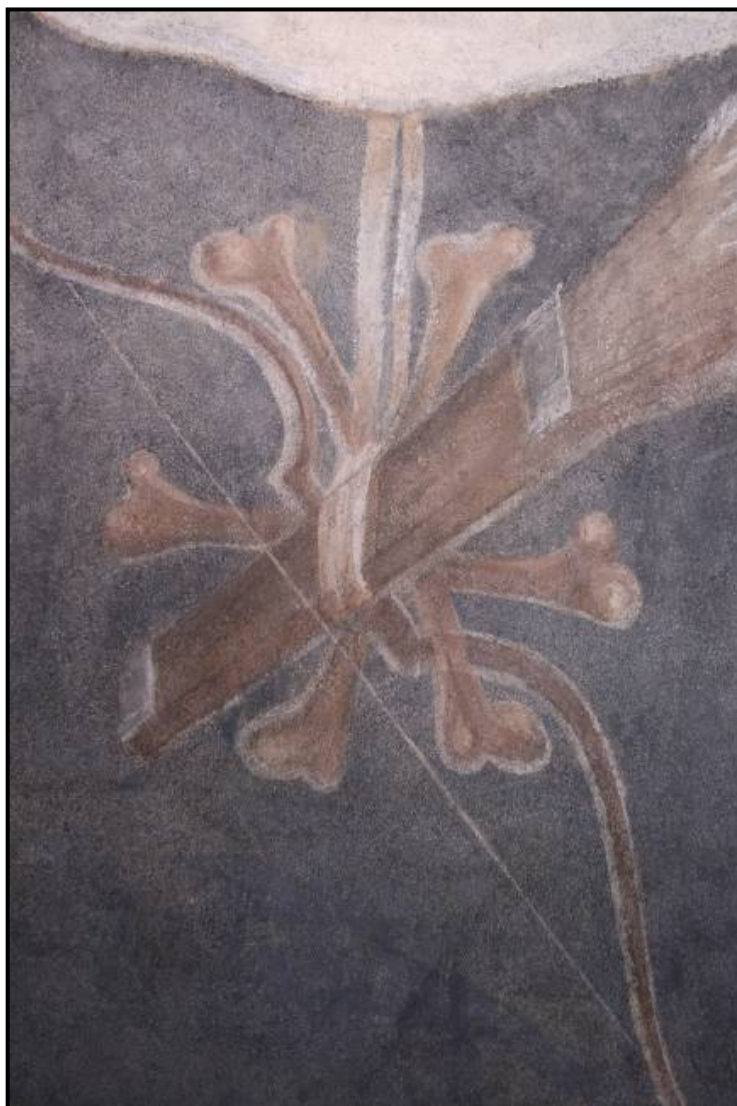
Obr. č. 65 Retuš – výjev s funerální tematikou, pilíř

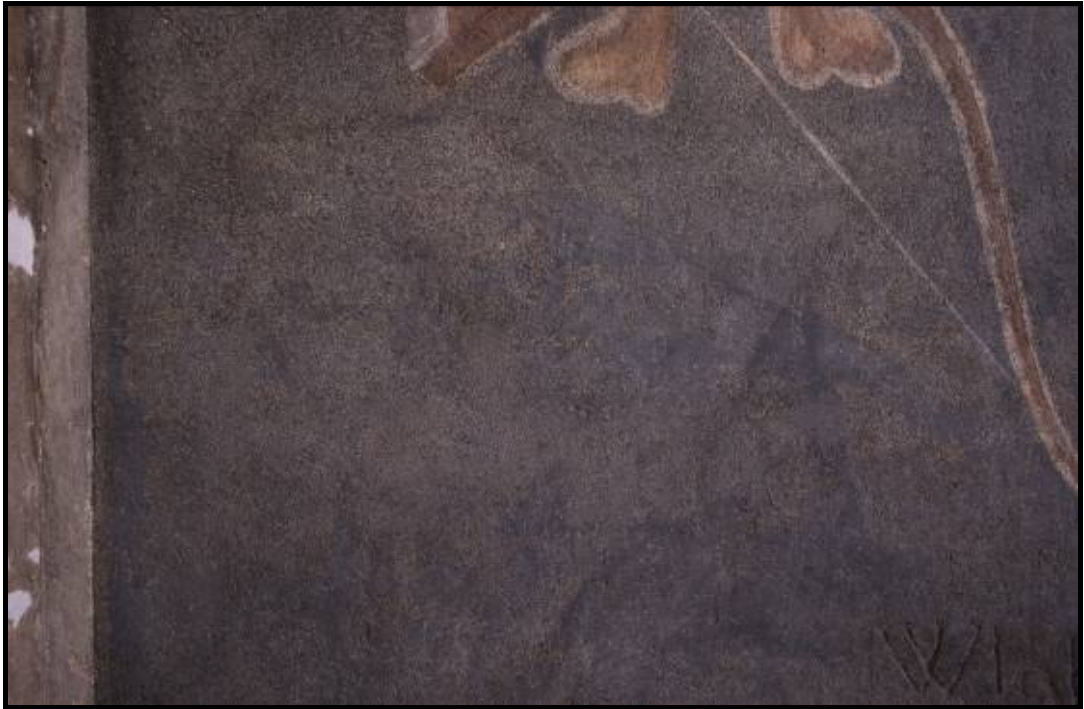
Obr. č. 66 Retuš – sjednocení černé okolní plochy

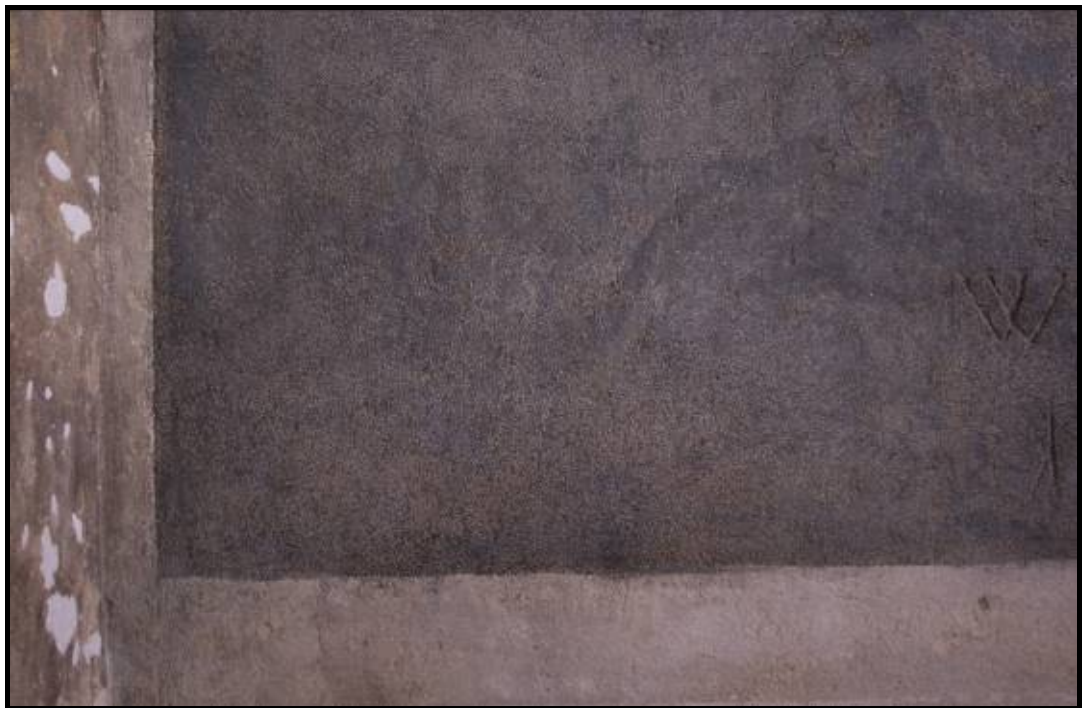
Obr. č. 67 Retuš – sjednocení černé okolní plochy

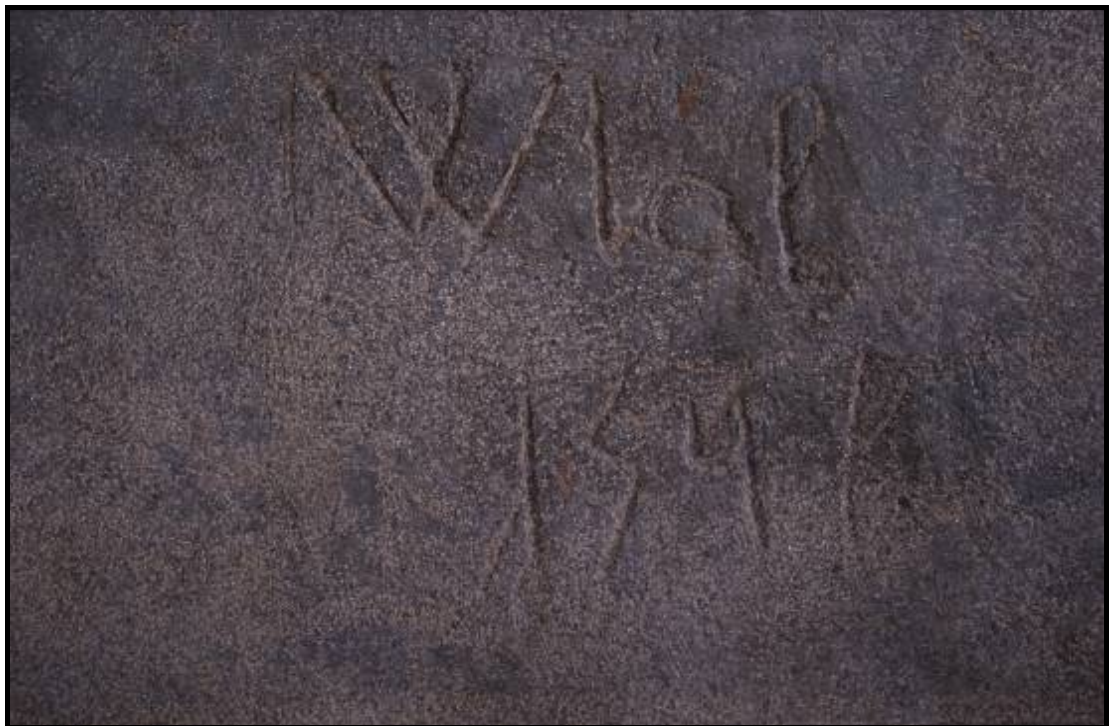
Obr. č. 69 Detail retuše, ukázkové nezakryté graffiti
