UNIVERZITA PARDUBICE  
FAKULTA RESTAUROVÁNÍ

## BAKALÁRSKA PRÁCA

# Reštaurátorská správa

**„Modrá mešita“**

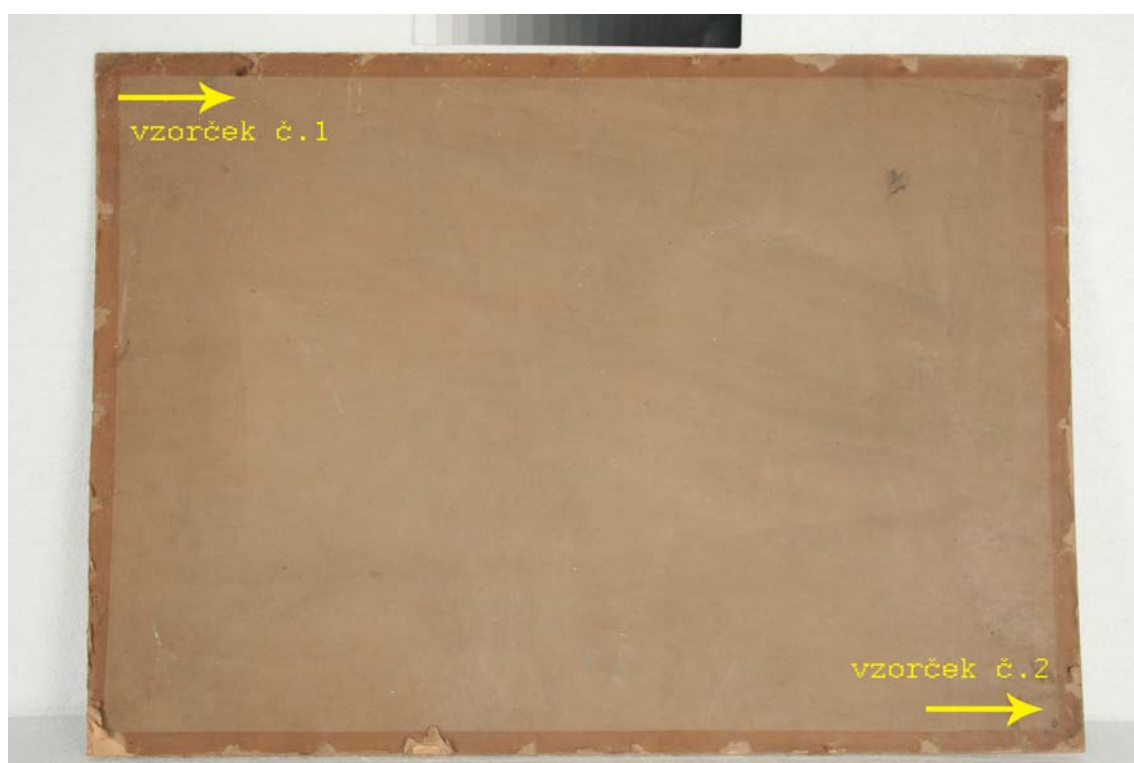
### **3.2.2 Meranie pH na rubovej strane podložky druhotnej**

**Vzorček č. 1:** nameraná hodnota pH – 5,2

**Vzorček č. 2:** nameraná hodnota pH – 4,6

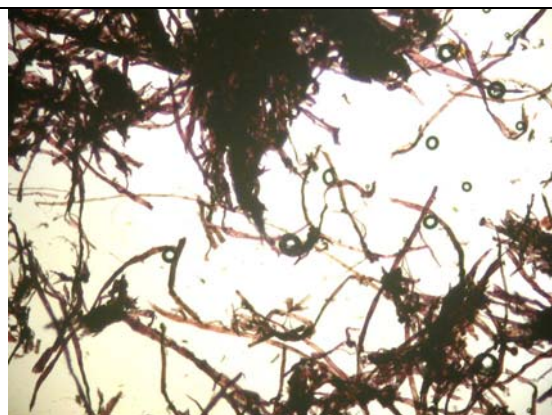
Vzorek č. 1

Bílé procházející světlo, foceno při zvětšení mikroskopu 50x

Bílé procházející světlo, foceno při zvětšení mikroskopu 200x

Přítomná vlákna se po styku s Herzbergovým činidlem zbarvily do vínově červené. Tato barva je typická pro hadrovinu. Přítomná vlákna mají charakteristické znaky lněných nebo konopných vláken (úzký lumen, kolénka a podélné rýhování).

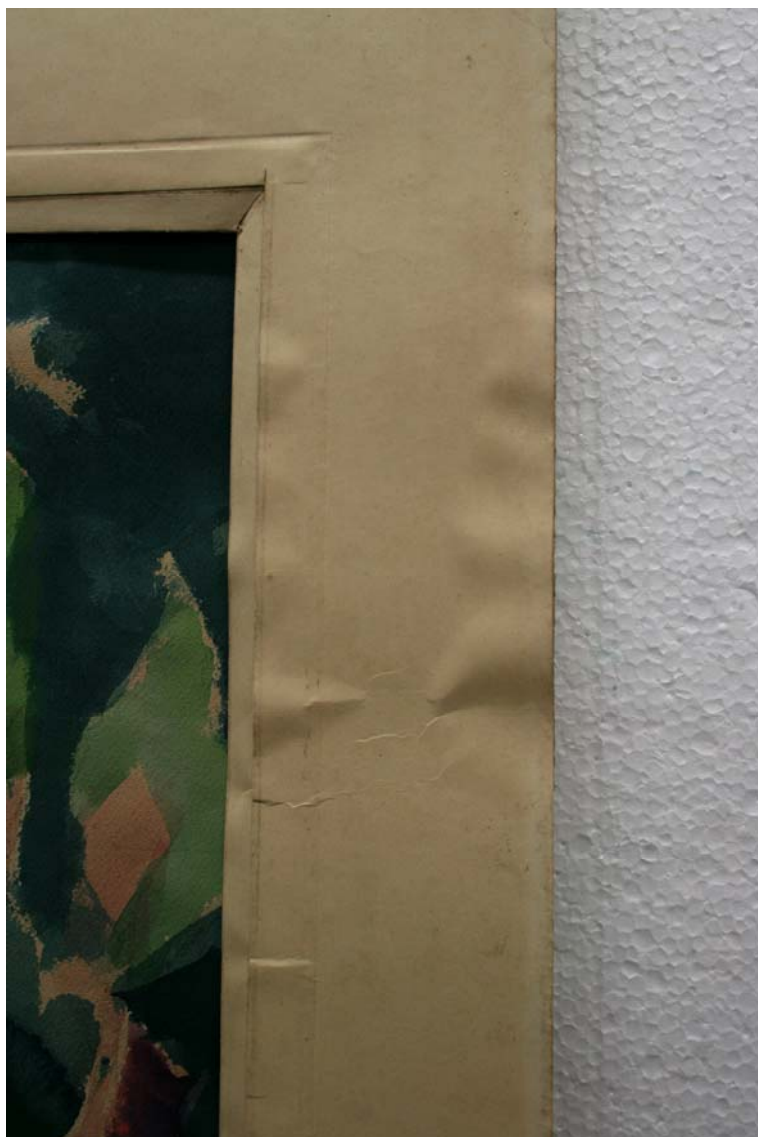
**Obrázek 4 stav diel pred reštaurovaním – detaily líc**

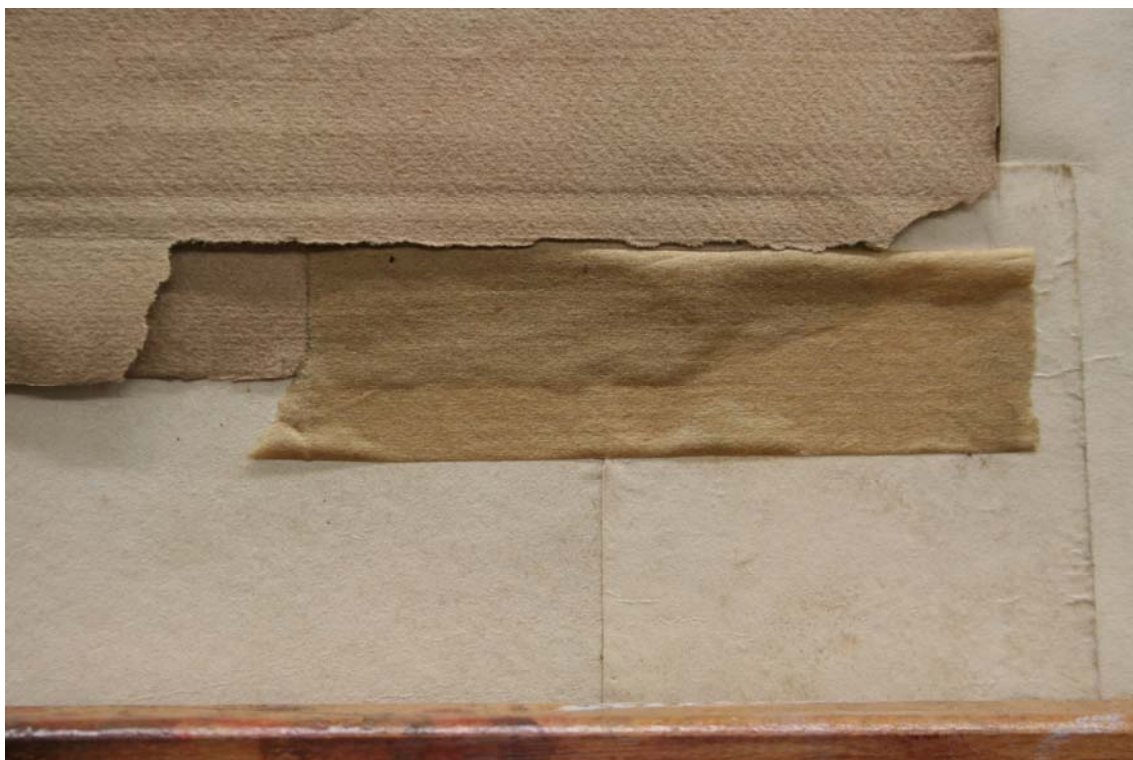
**Obrázek 8 stav diela pred reštaurovaním – detaily rub**

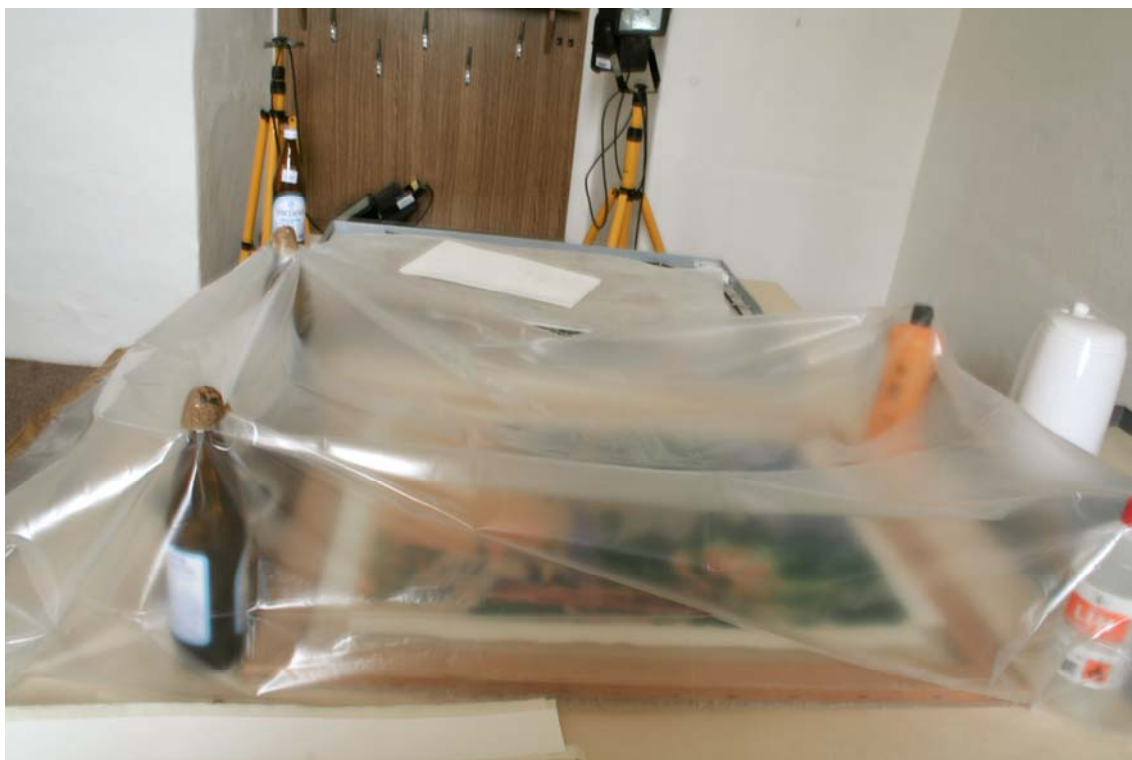
**Obrázek 37 dezinfekcia diela**

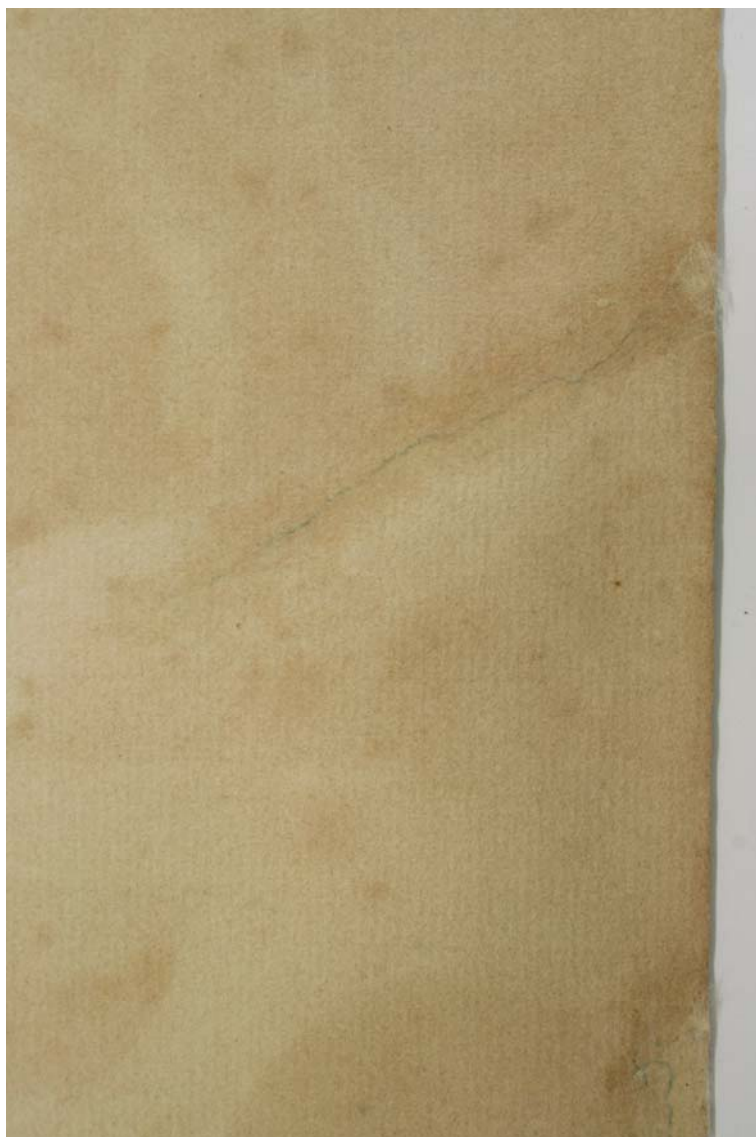
**Obrázek 40** vzorčky zafarbenia japonského papiera, zaistenie trhlin japonského papiera – rub

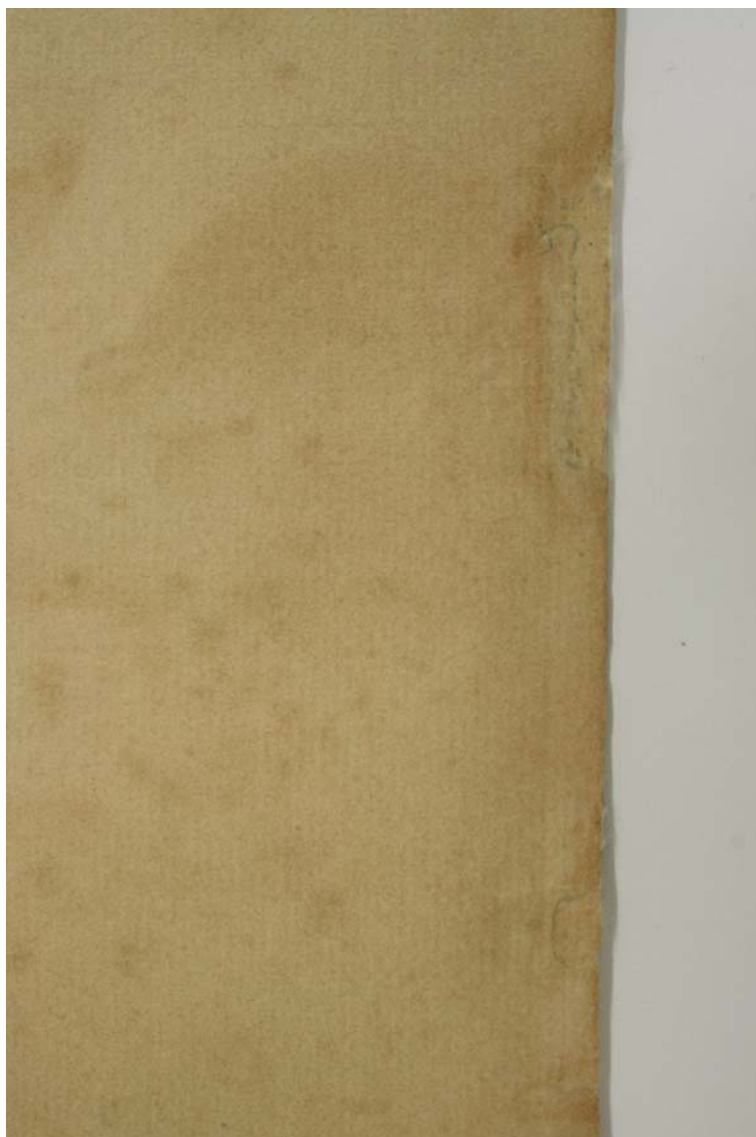
**Obrázek 41 vzorčky zafarbenia japonského papiera, zaistenie trhlin japonského papiera – rub**

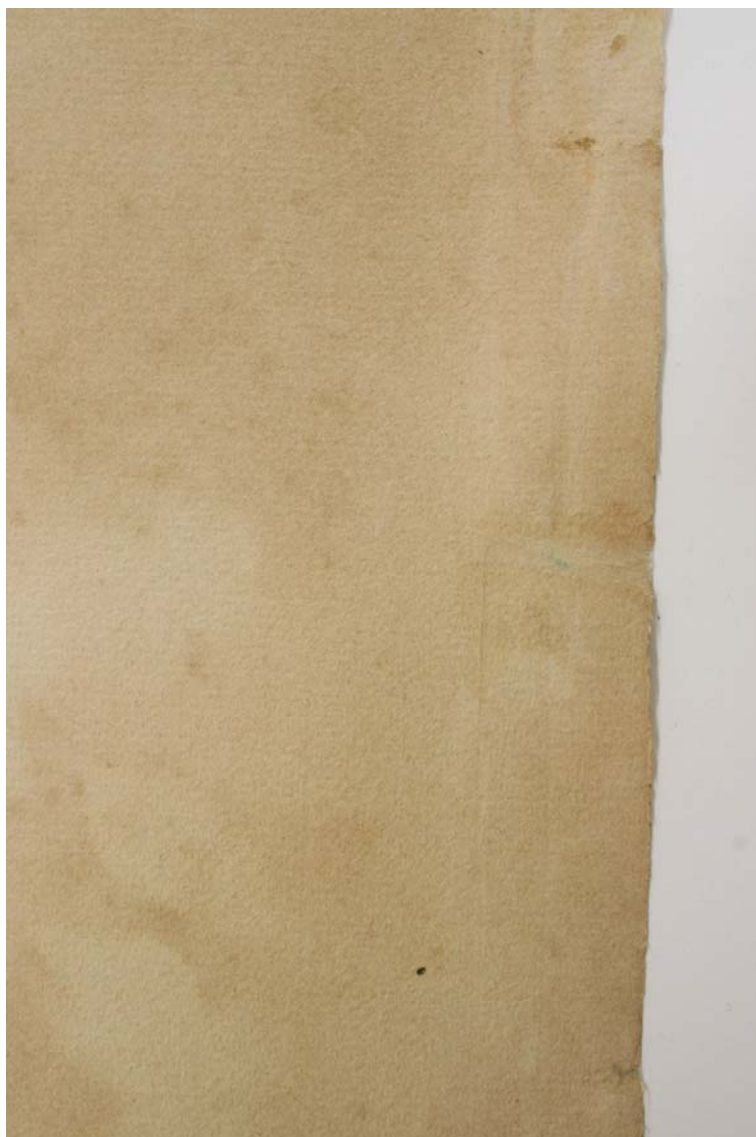
**Obrázek 42 vzorčky zafarbenia japonského papiera, zaistenie trhlin japonského papiera – rub**

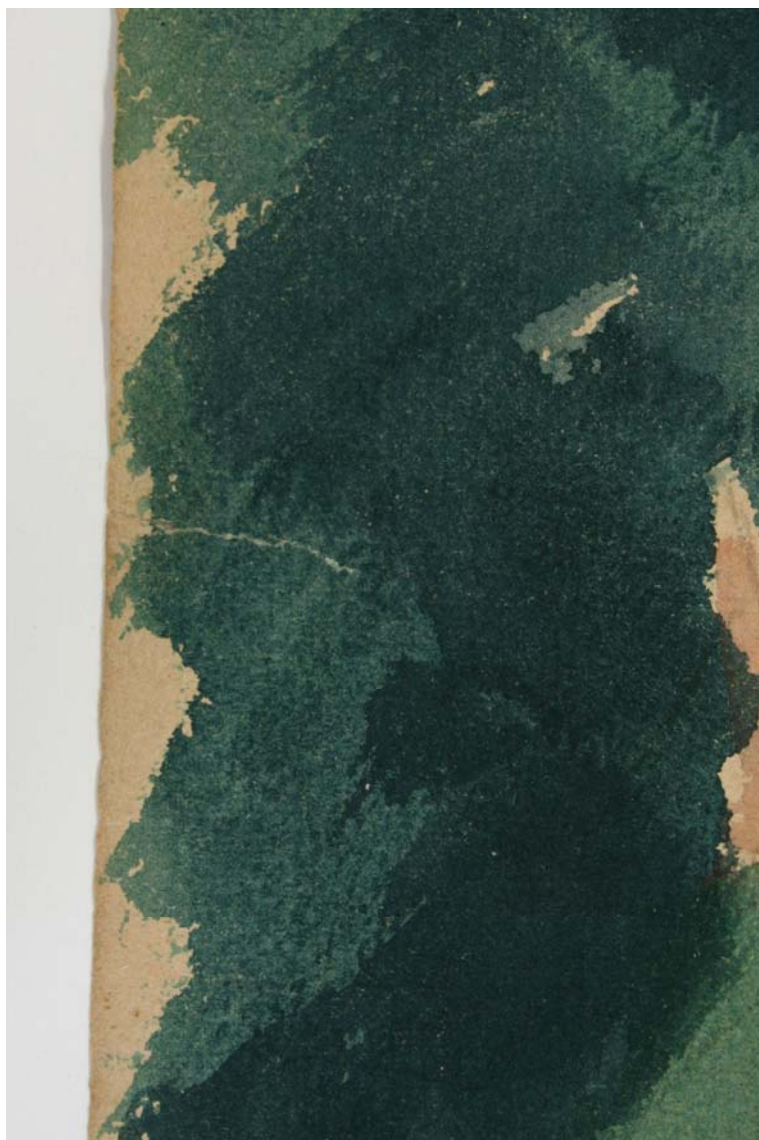
**Obrázek 45 detaili líca po zaistení rubu**

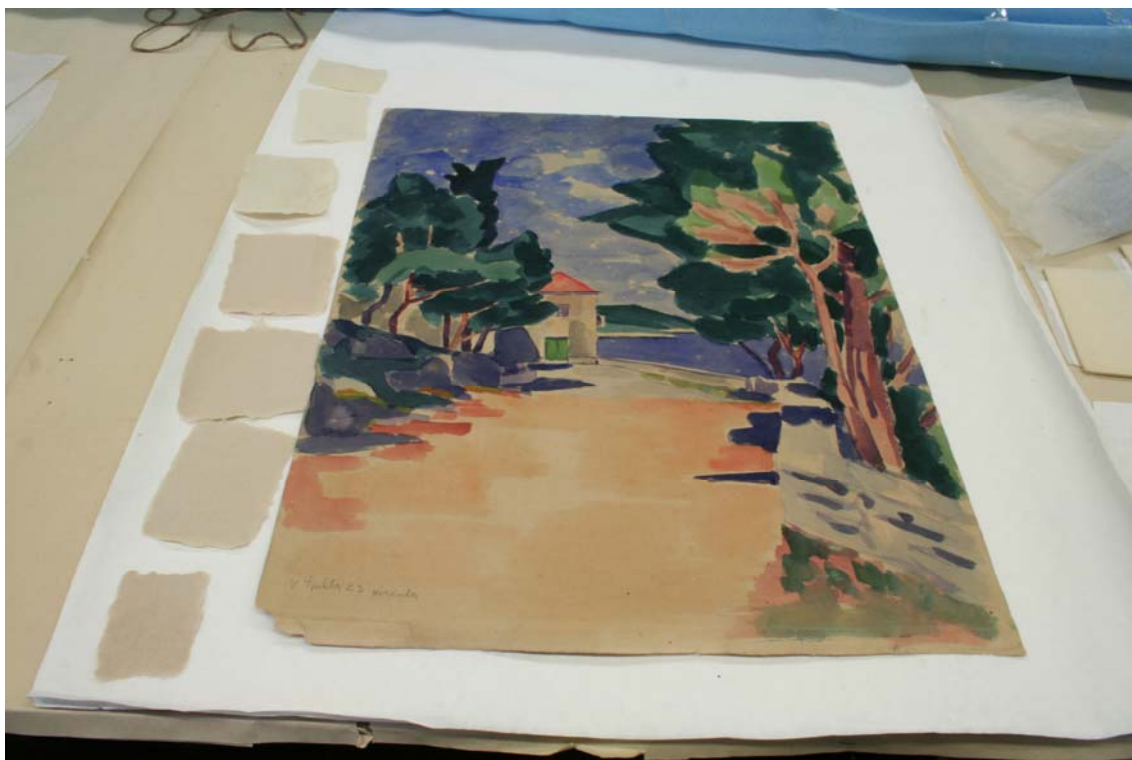
Obrázek 47 skúšky dolievania zafarbenej papieroviny

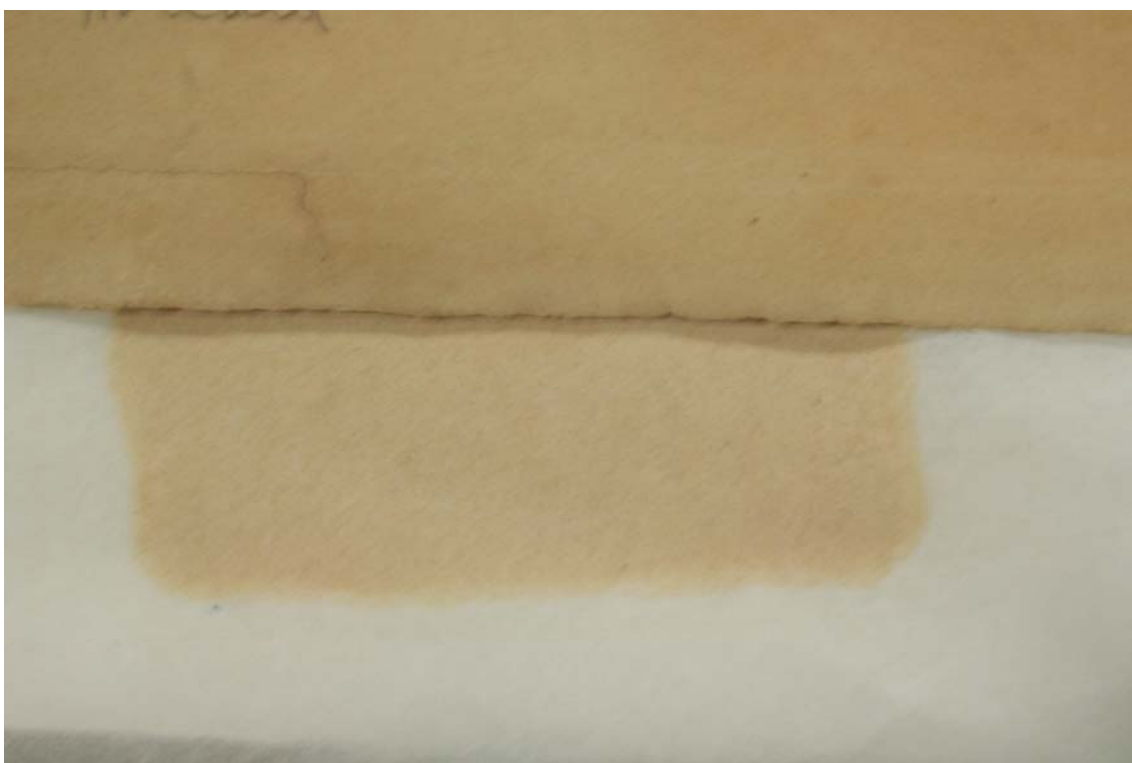
Obrázek 48 skúšky dolievania zafarbenej papieroviny

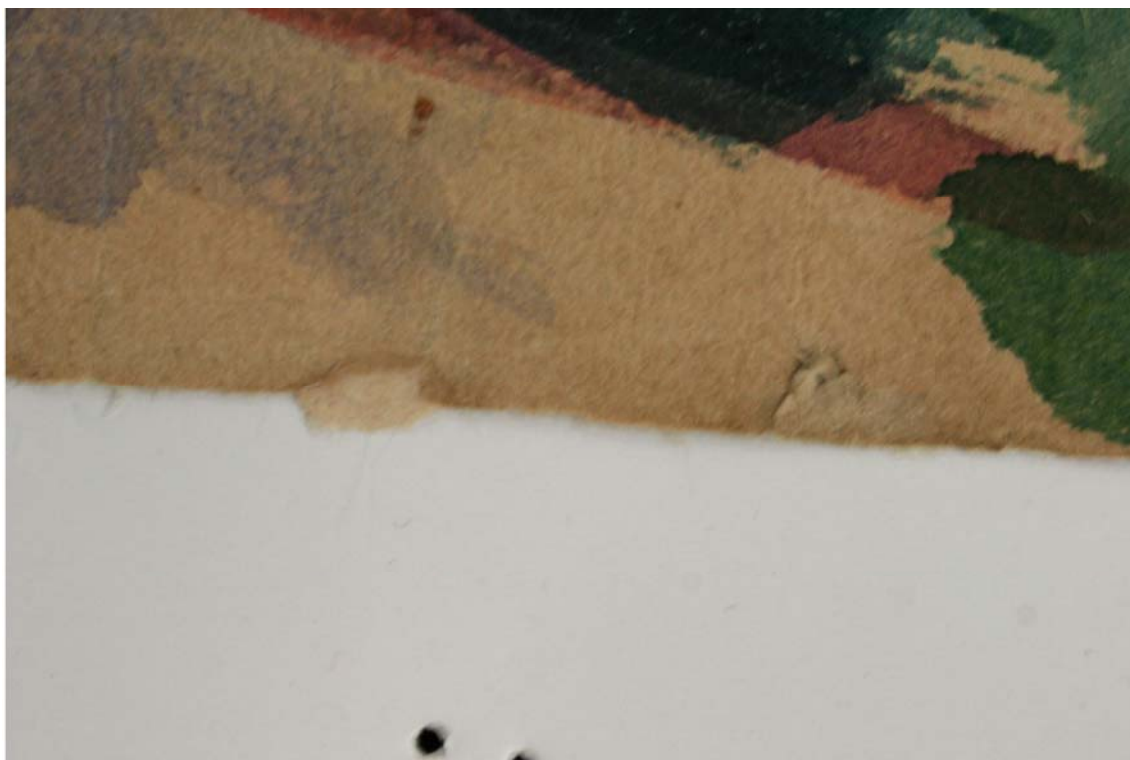
**Obrázek 51 detaily doplnkov z papieroviny – líc**

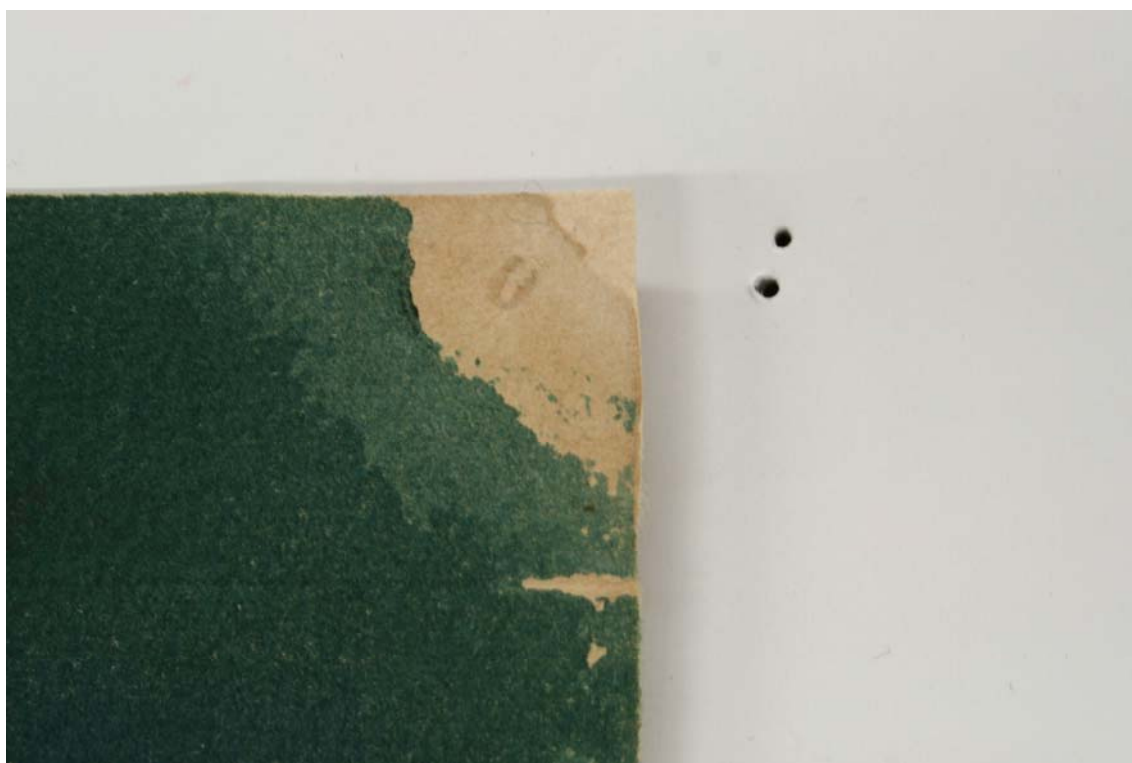
**Obrázek 52 detaily doplnkov z papieroviny – líc**

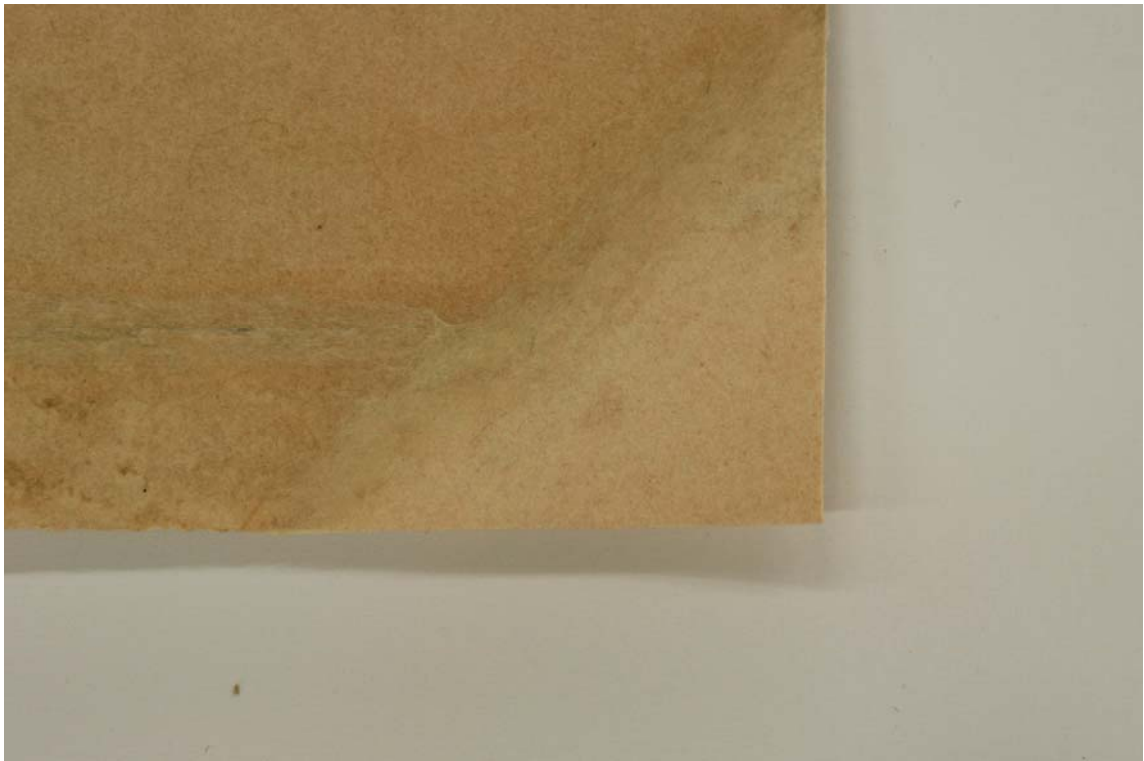
**Obrázek 53 detaily doplnkov – rub**

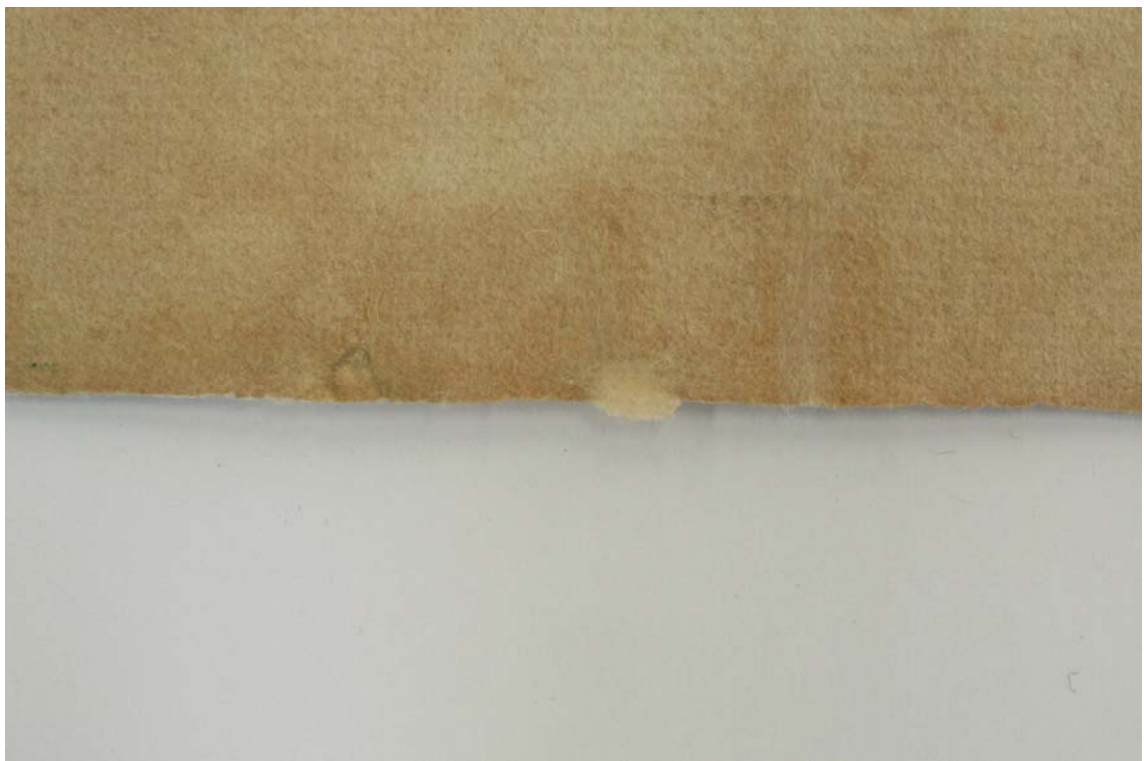
**Obrázek 54 detaily doplnkov – rub**

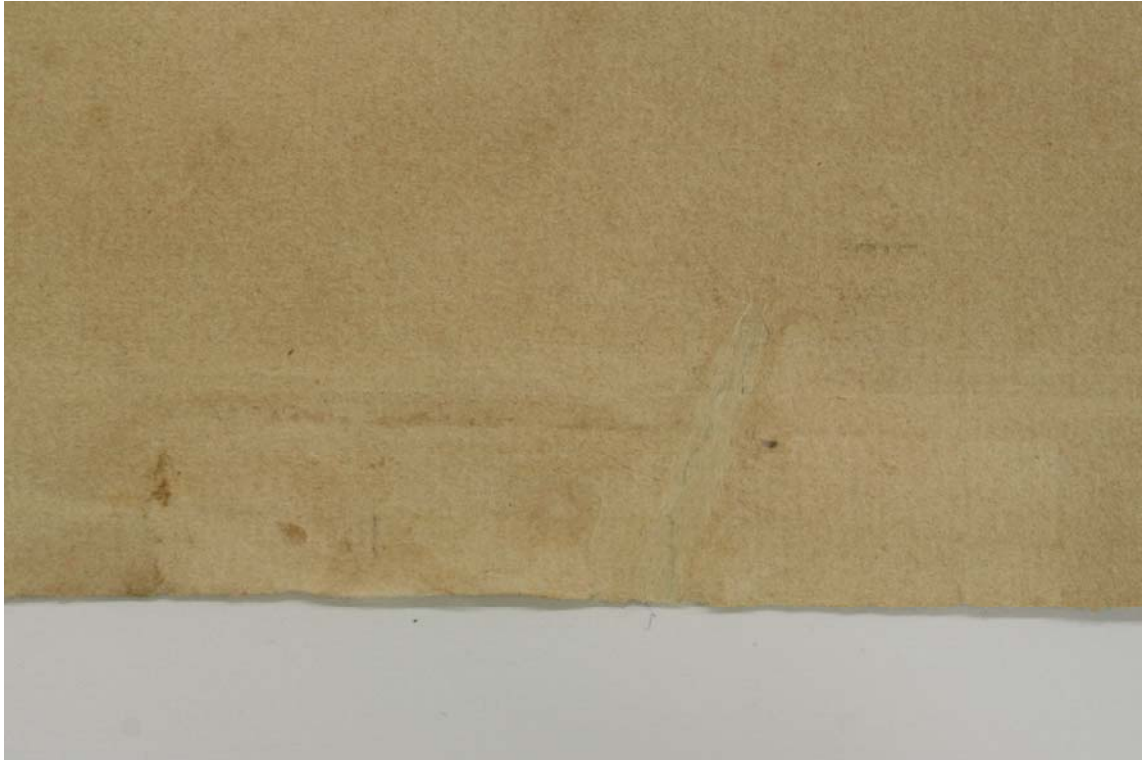
**Obrázek 55 detaily doplnkov – rub**

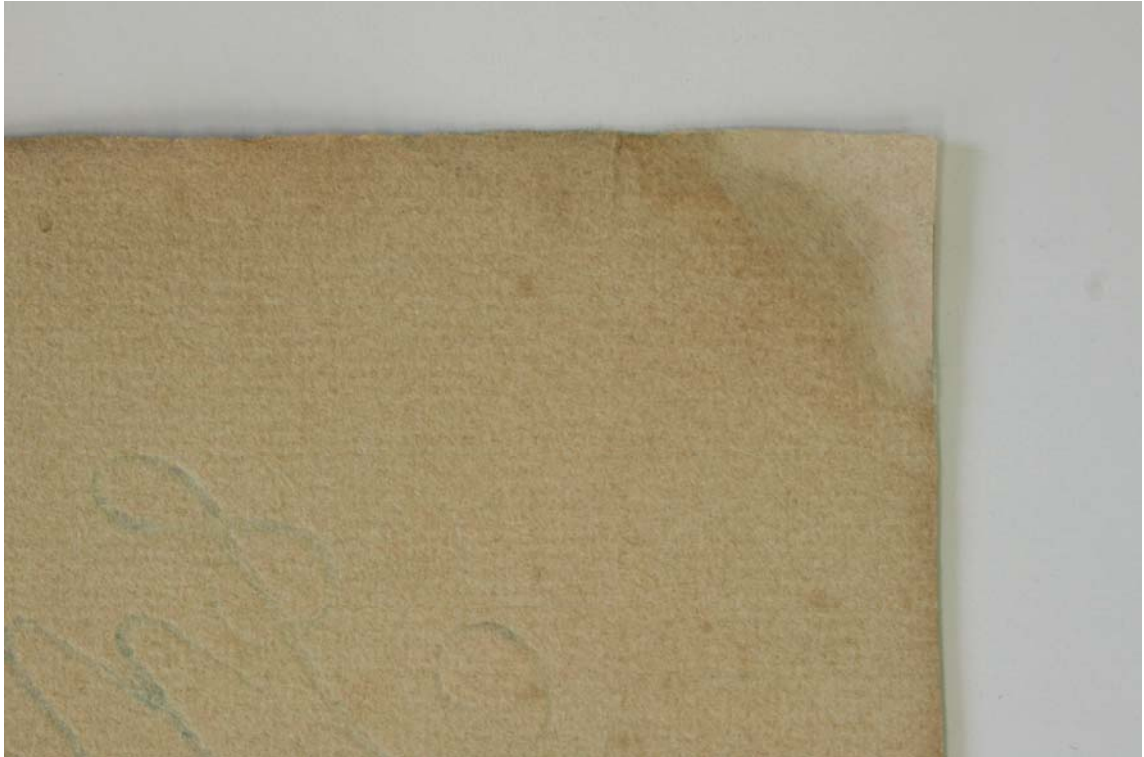
**Obrázek 56 detaily doplnkov – rub**

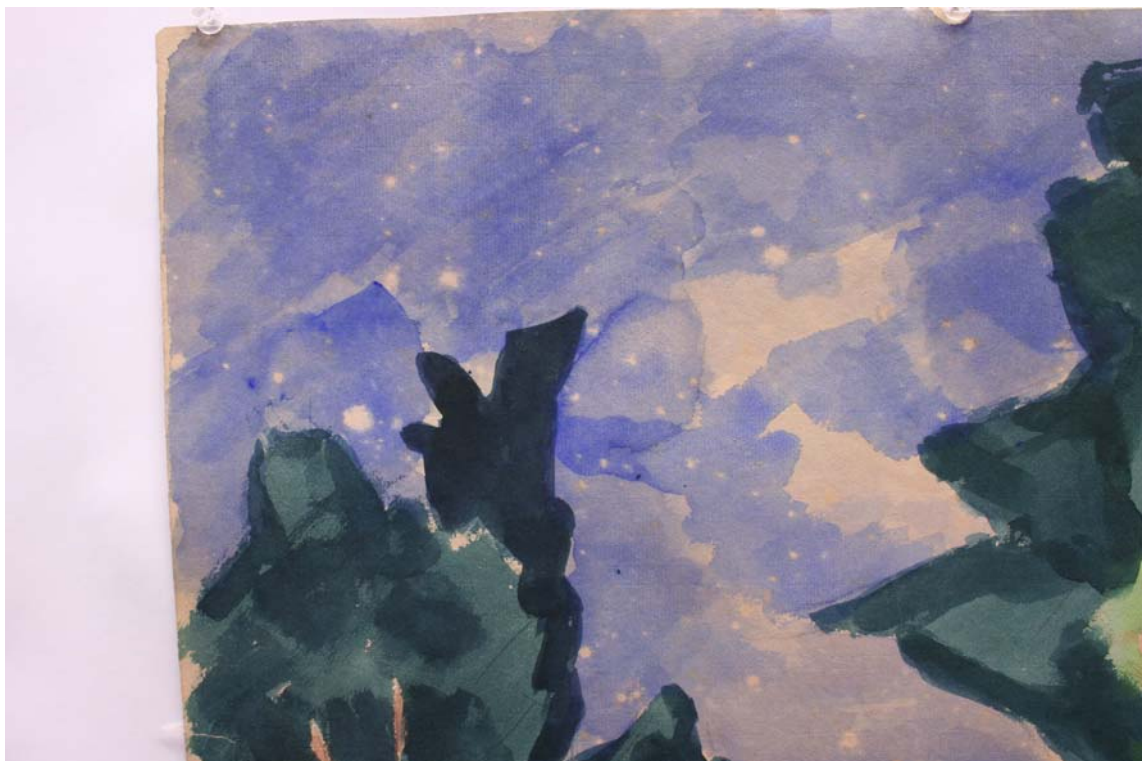
**Obrázek 58 porovnanie častí pred a po retuši**

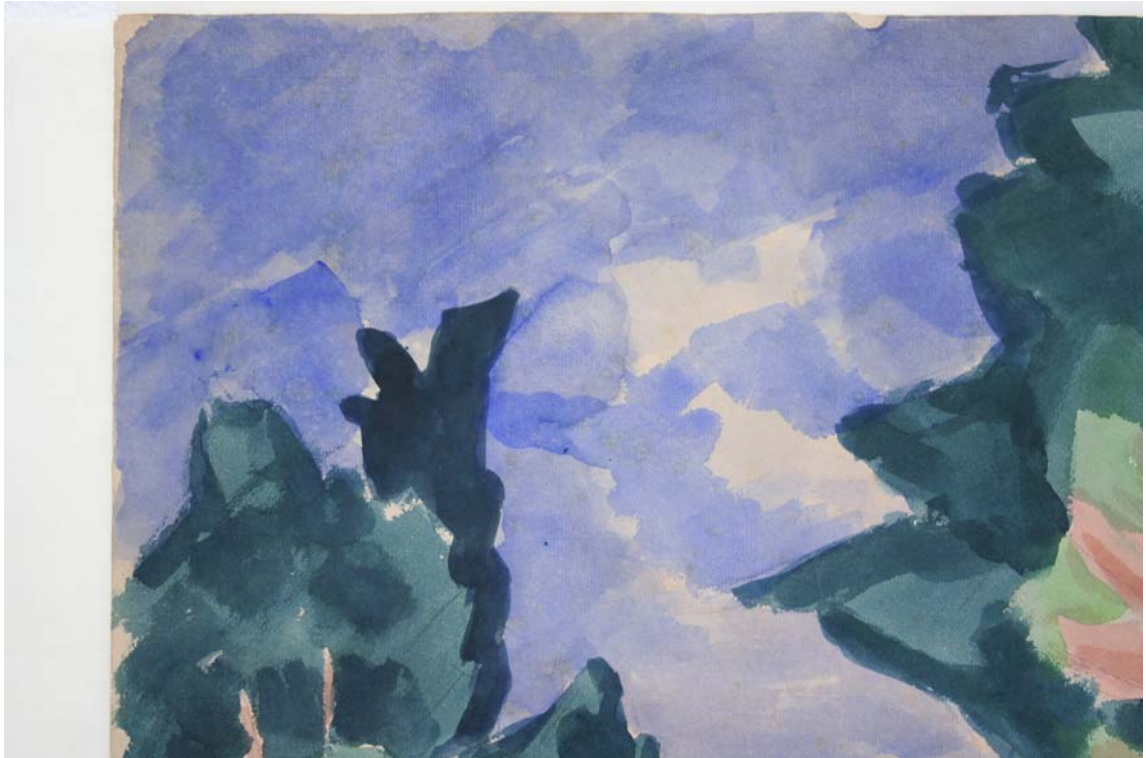
**Obrázek 59 porovnanie častí pred a po retuši**

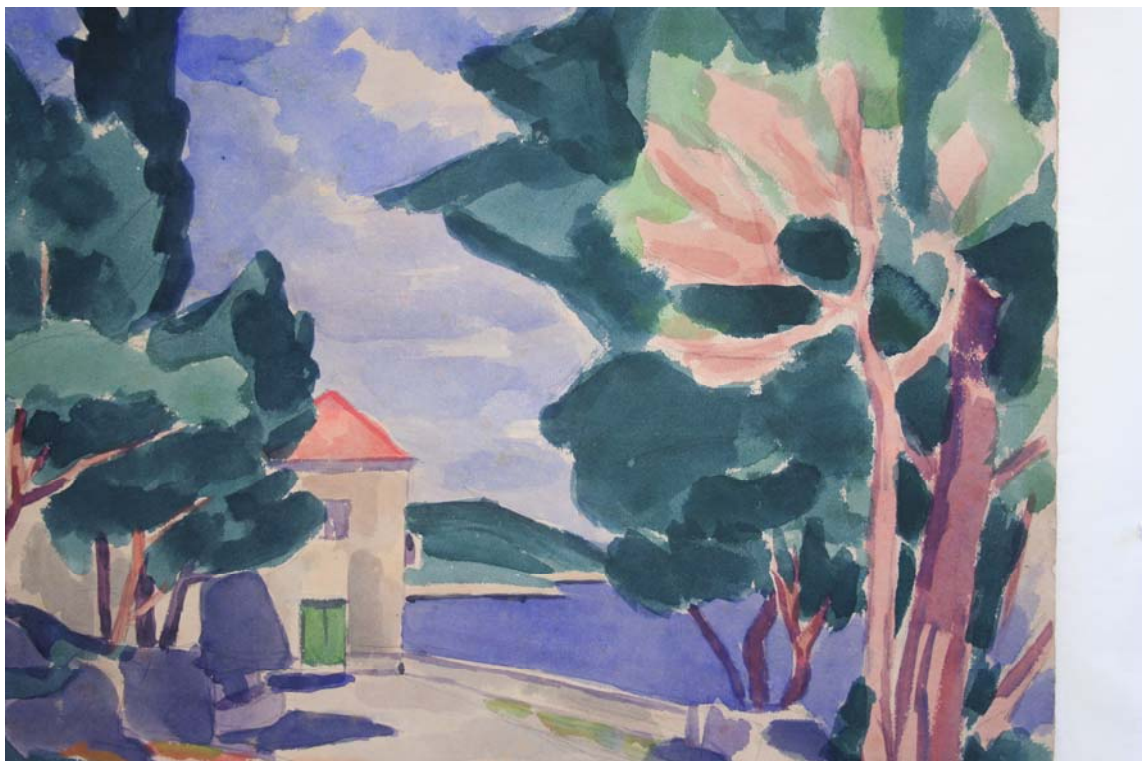
**Obrázek 60 porovnanie častí pred a po retuši**

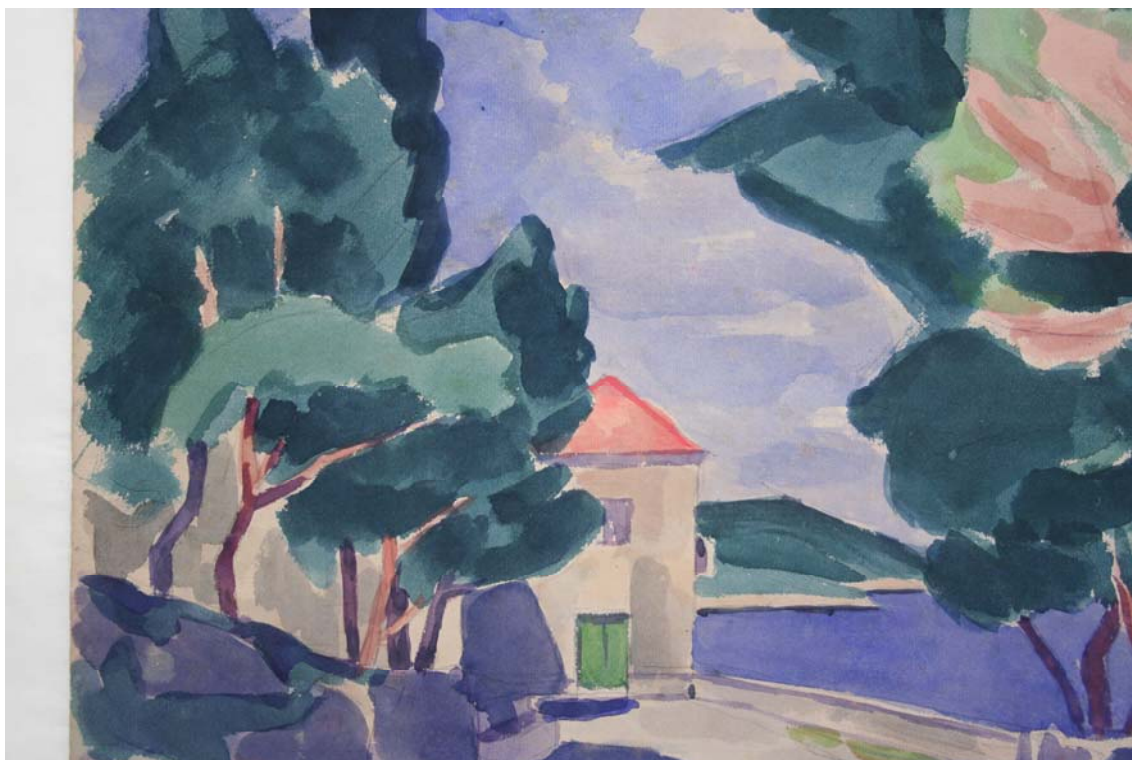
**Obrázek 61 porovnanie častí pred a po retuši**

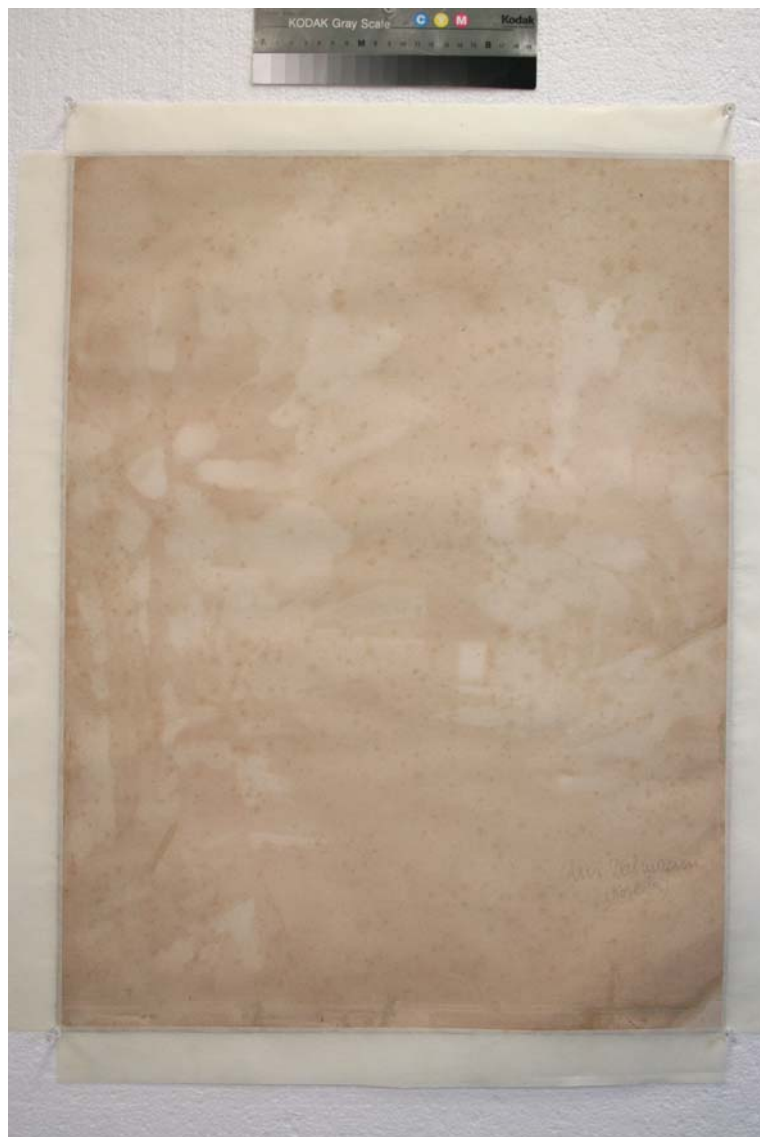
Obrázek 65 líc, rub diela po retuši

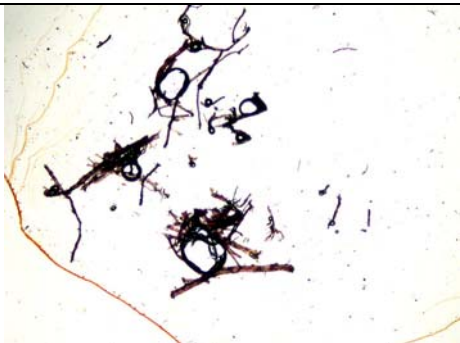
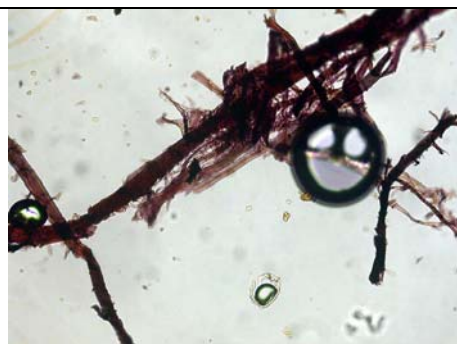
- Vzorek a č (4398)

Přítomná vlákna se po styku s Herzbergovým činidlem zbarvily do vínově červené. Tato barva je typická pro hadrovinu. Přítomná vlákna mají charakteristické znaky lněných nebo konopných vláken (úzký lumen, kolénka a podélné rýhování).

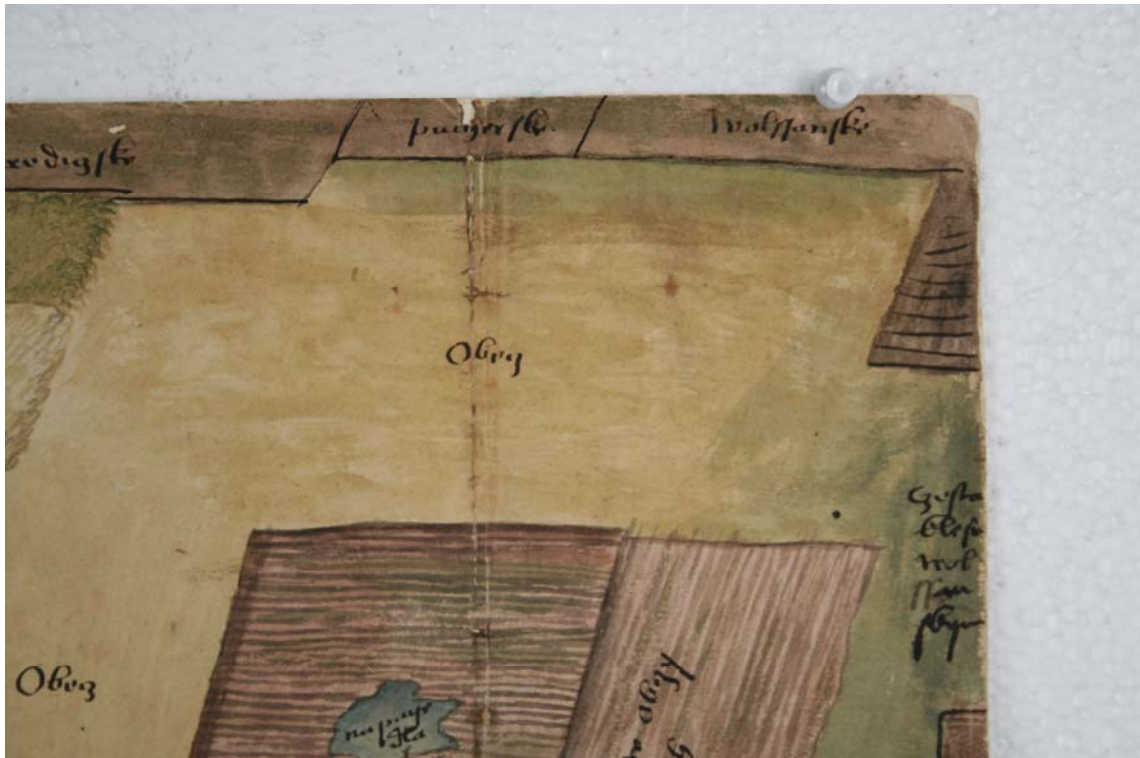
Obrázek 8 detaily stavu před reštaurováním – líc

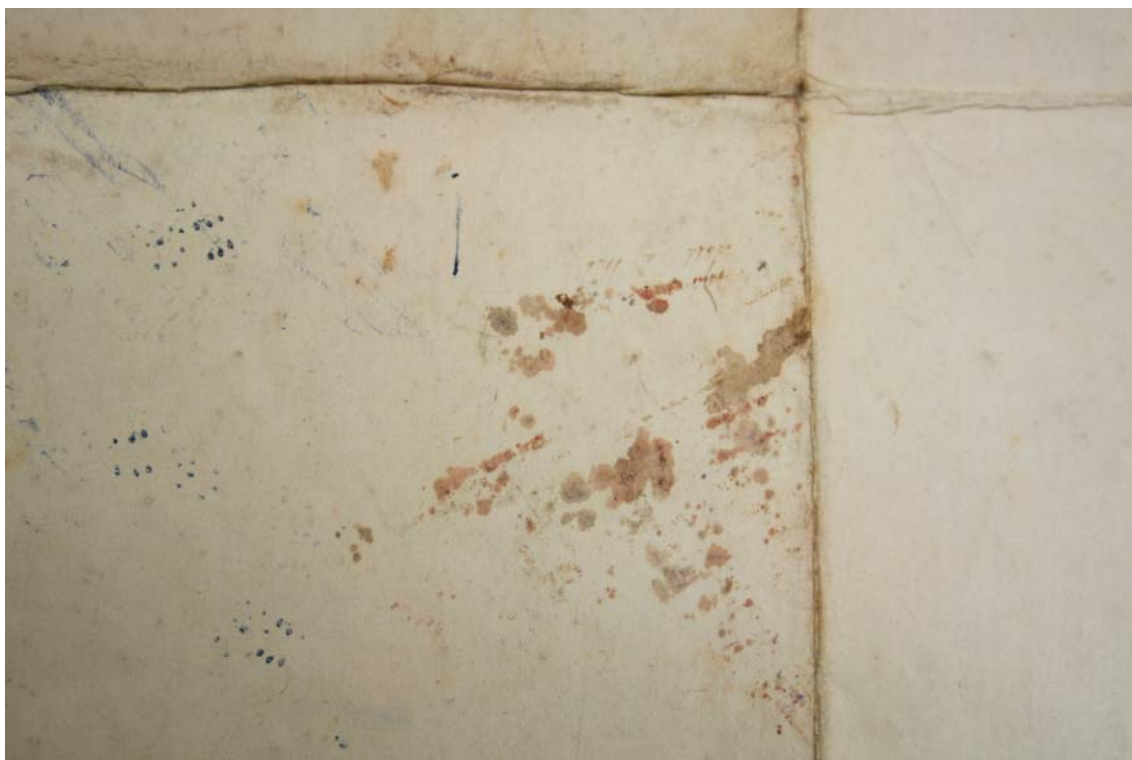
**Obrázek 10 detaily stavu pred reštaurovaním – rub**

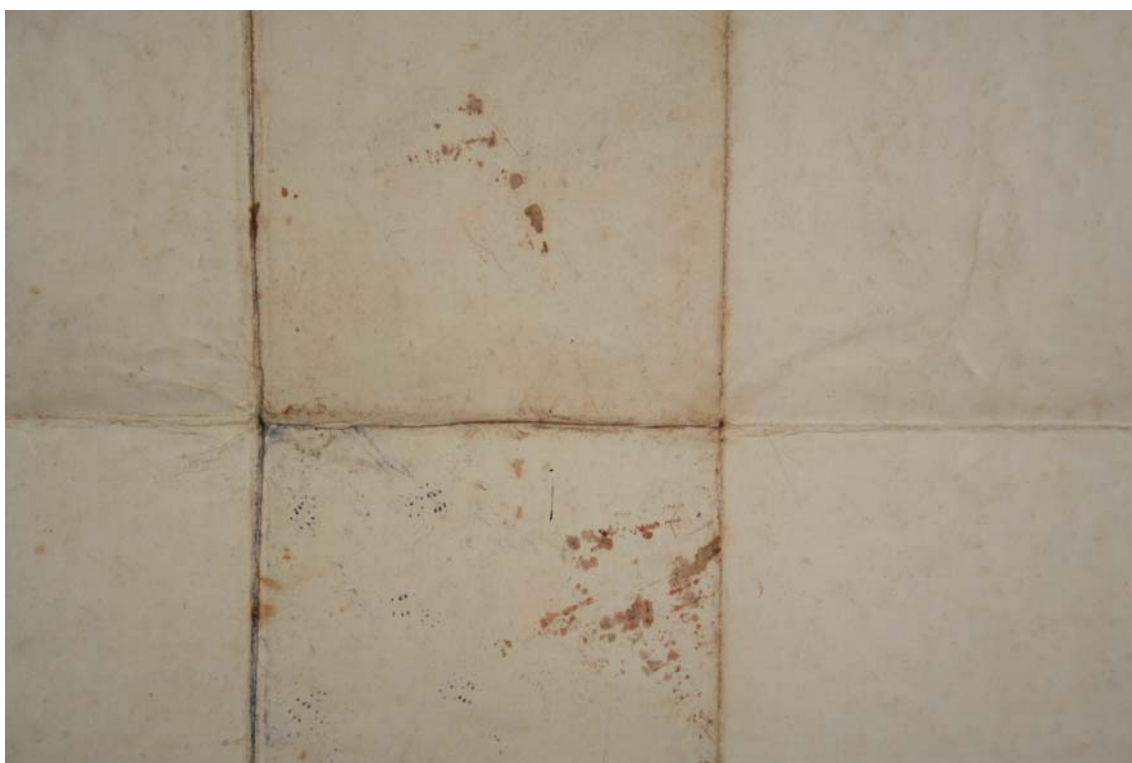
**Obrázek 11 detaily stavu pred reštaurovaním – rub**

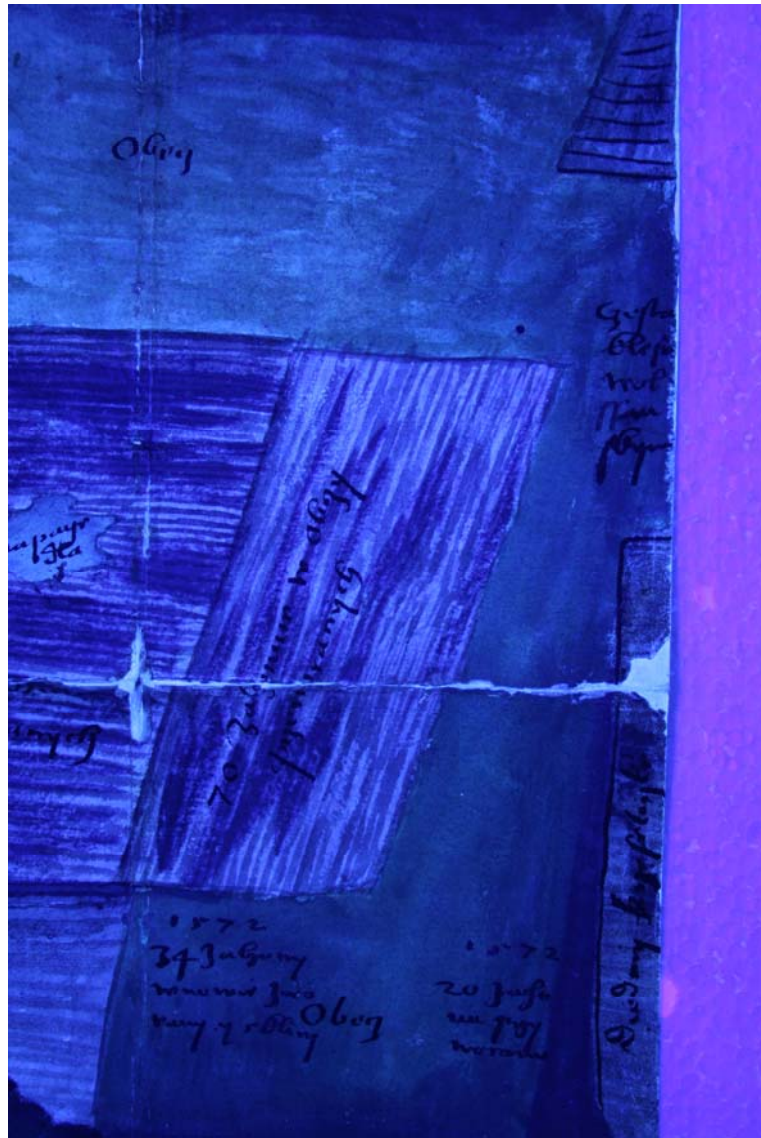
Obrázek 16 detaily pod UV – lic
