UNIVERZITA PARDUBICE  
FAKULTA RESTAUROVÁNÍ

## BAKALÁRSKA PRÁCA

# Reštaurátorská správa

**„Modrá mešita“**

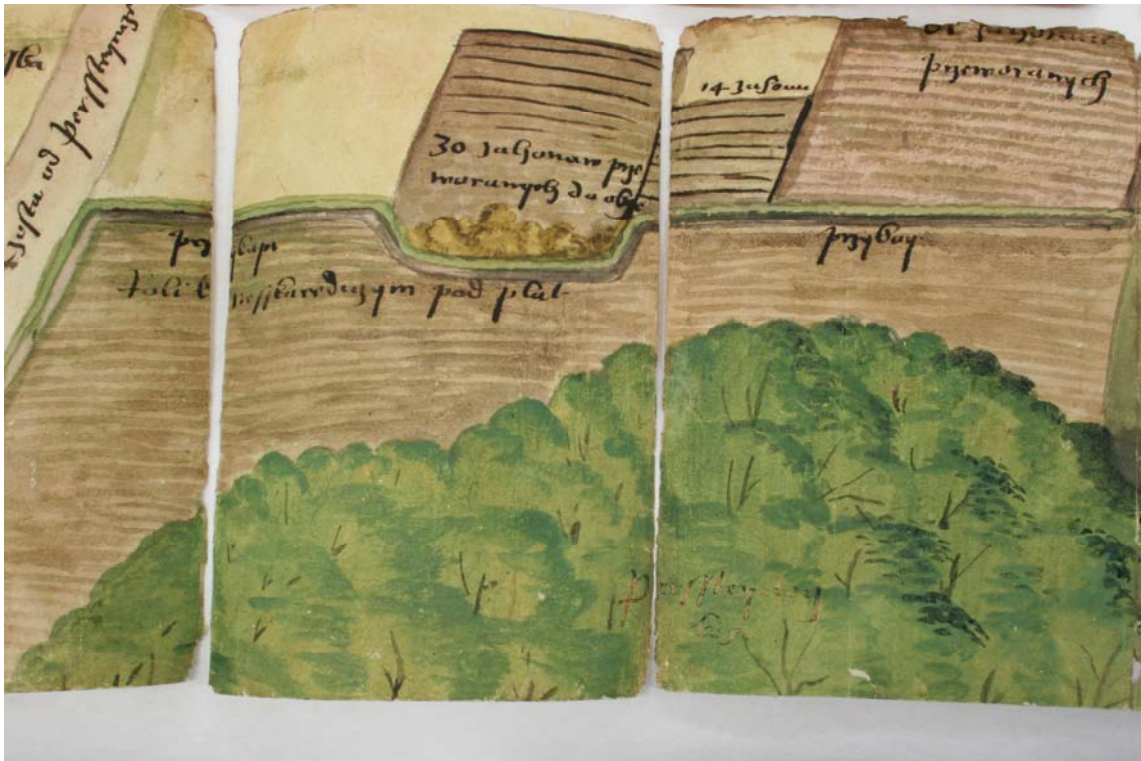
Obrázek 29 stav diela po vytiahnutí z lisu – detaily líc

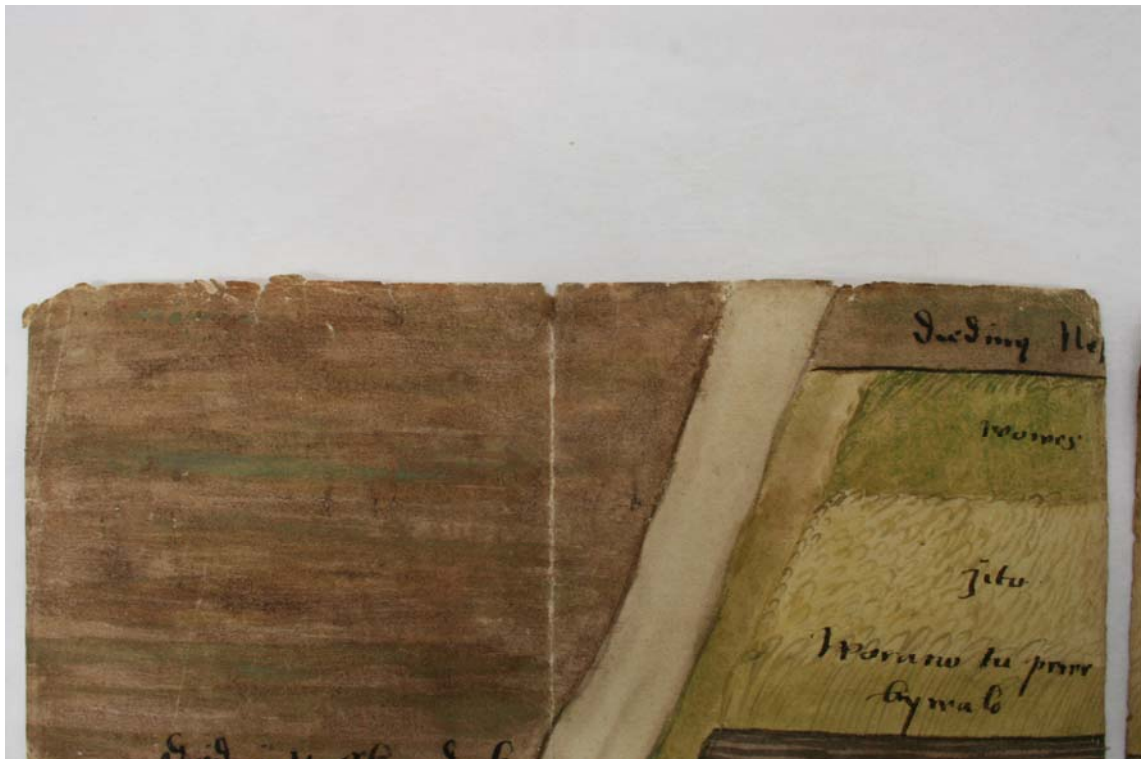
Obrázek 30 stav diela po vytiahnutí z lisu – detaily líc

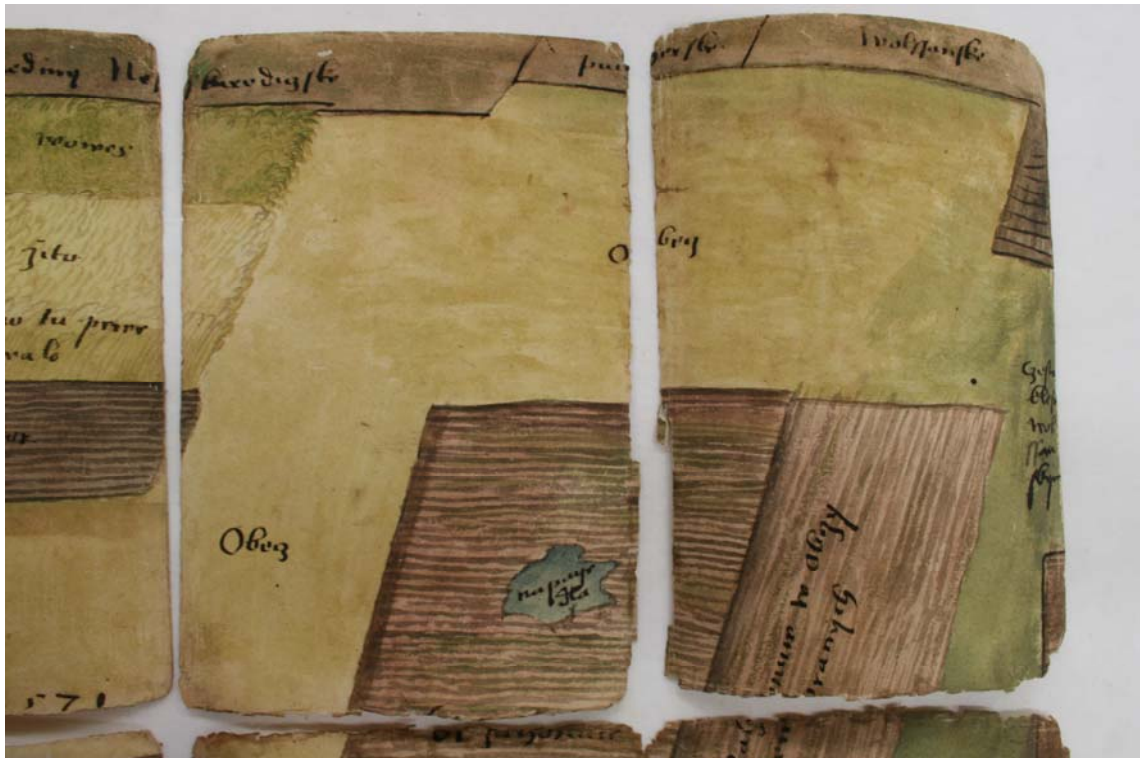
Obrázek 31 stav diela po vytiahnutí z lisu – detaily líc

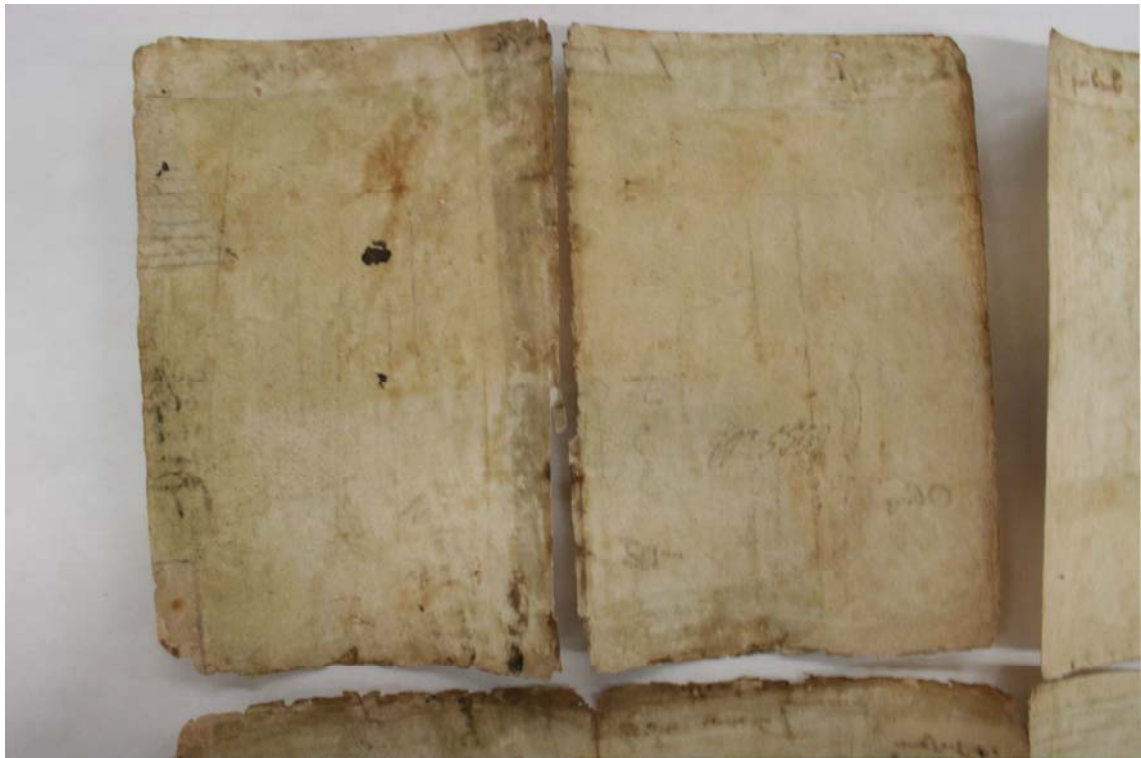
Obrázek 33 stav diela po vytiahnutí z lisu – detaily rub
