UNIVERZITA PARDUBICE
FAKULTA RESTAUROVÁNÍ

KOMPLEXNÍ RESTAUROVÁNÍ

1. ČÁST: Mapa toku Labe v okolí Veletova, 1712
2. ČÁST: Technický plán k dolu Barbora
3. ČÁST: Veduta města České Budějovice, Adall
Juhn, 1809

BAKALÁŘSKÁ PRÁCE

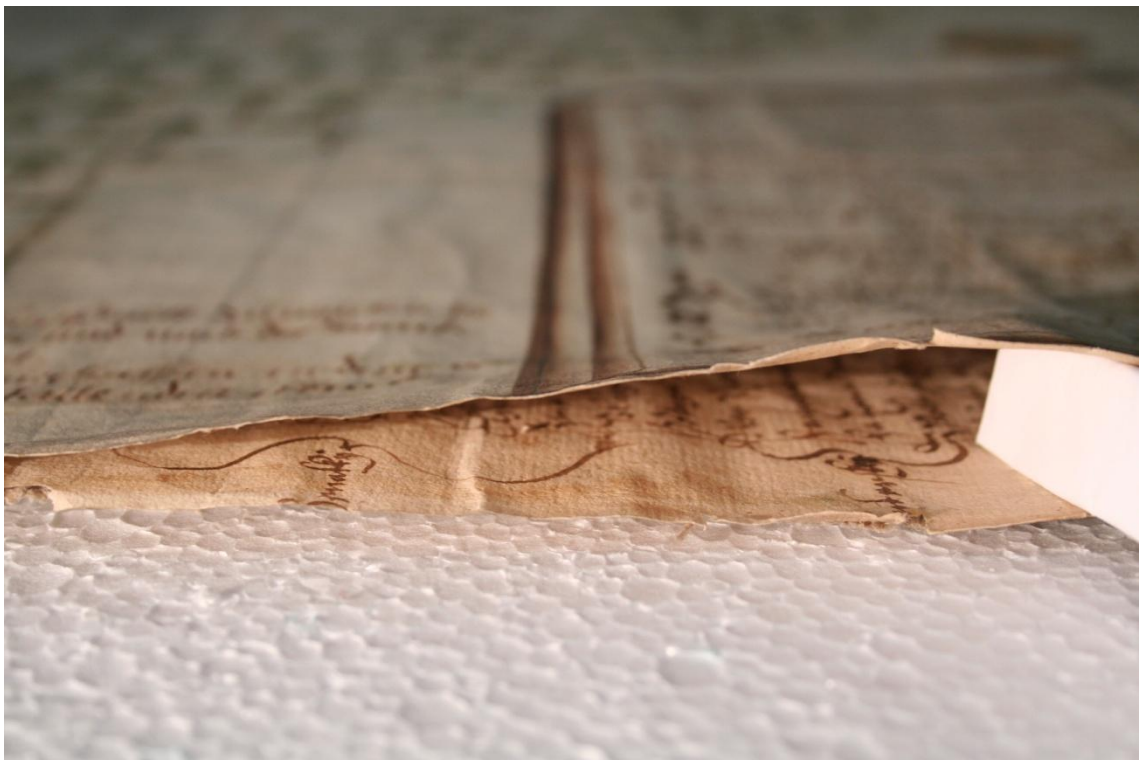
Obr. č. 18: Detail neznámého dokumentu přilepeného k rubové straně mapy.

Z pravé strany na rubu mapy, v místech kde se plátno odděluje je evidentní, že je na mapě nalepený ještě jakýsi neznámý dokument, popsáný hnědým inkoustem nebo tuší. (viz. obr. č. 18).

Vzhledem k charakteru dokumentu (typ písma a papíru) nalepeného na rubové straně mapy soudíme, že by se mohlo jednat o dobový přelep výrazných trhlin, nacházejících se při pravém okraji mapy.

Po odlepení papírových lepicích pásek z většího dokumentu se v místě trhlin na mapě, které dokument původně přelepoval, objevily trhliny na stejném místě, fragmenty potrhaného dokumentu se protlačily téměř až do líce mapy a do těchto spár proteklo disperzní lepidlo. Některé slepené fragmenty tedy již nebylo možné zachránit a vrátit na původní místo. Dokumenty byly potrhané i na dalších místech a výpadky podložky se vyskytovaly hlavně při okrajích.

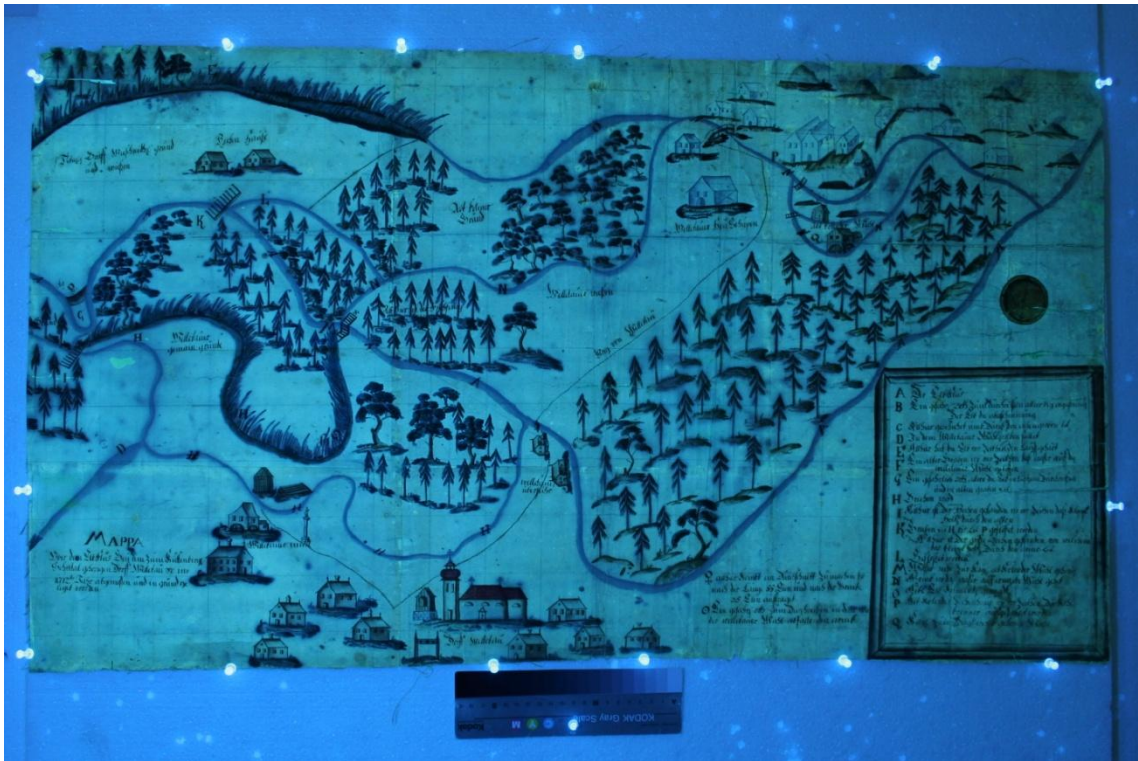
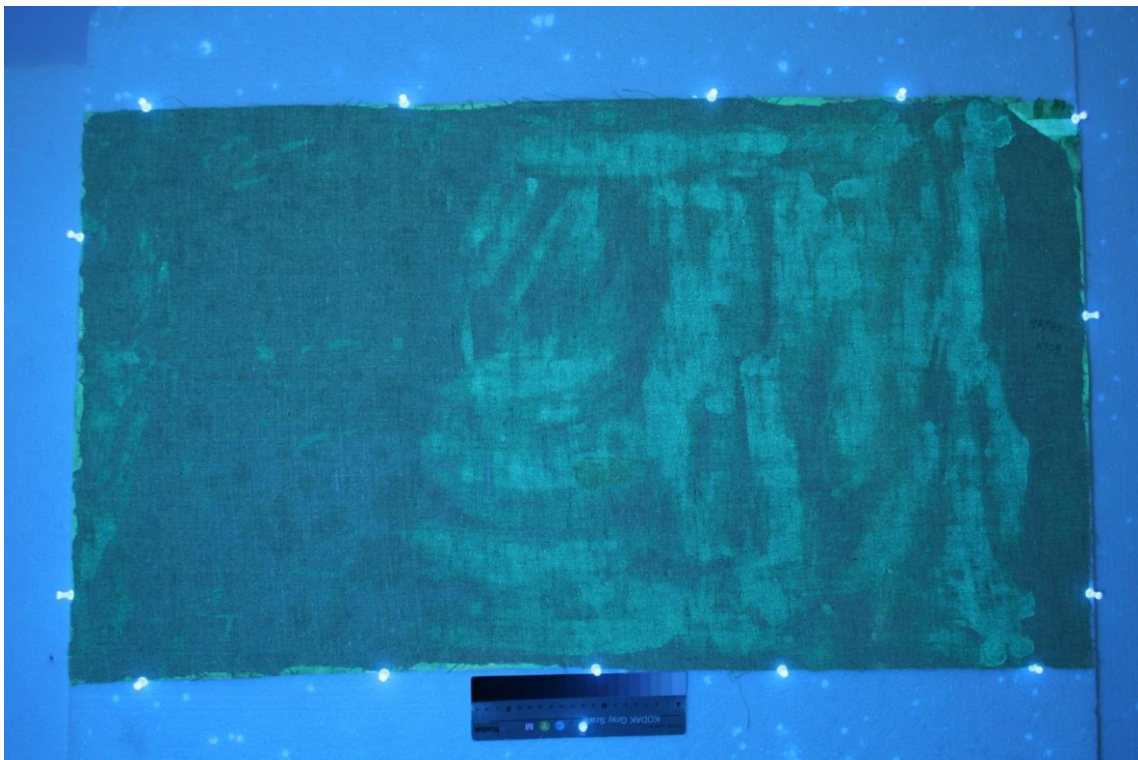
V ultrafialovém světle luminují světle žlutou barvou místa, kde došlo k prosáknutí lepidla použitého při rentoaláži do lícové strany. Jedná se zejména o mechanicky poškozená místa – tzn. trhliny, nebo ztenčené části podložky, a nebo místa, kde byla nanesa silnější vrstva lepidla (viz. obr. č. 35). Stejně světle luminují i spoje jednotlivých dílů mapy. Z rubové strany na plátně luminují stejnou světlou barvou nestejně velké plochy silné vrstvy lepidla naneseného daleko více po pravé polovině mapy (viz. obr. č. 34). Skvrny od lepidla tmavě žluté barvy jsou dobře patrné i denním rozptýleném světle.

Obr. č. 33: Stav před restaurováním, celkový pohled z aversu, průzkum v UV luminiscenci.

Obr. č. 34: Stav před restaurováním, celkový pohled z reversu, průzkum v UV luminiscenci.

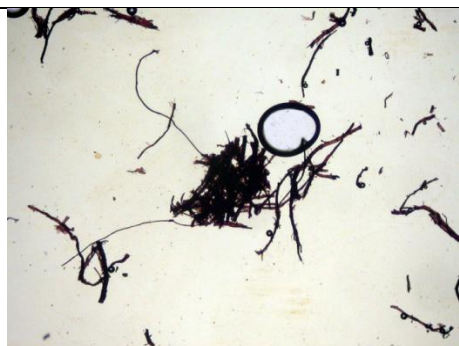
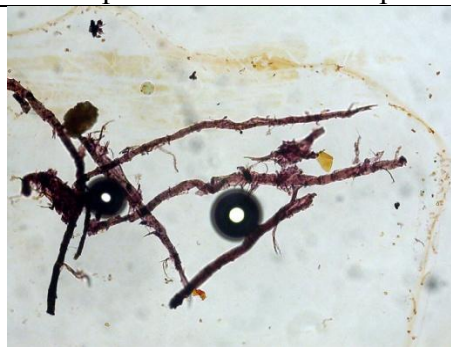
- *Vzorek č. 1 (4398)*

Přítomná vlákna se po styku s Herzbergovým činidlem zbarvily do vínově červené. Tato barva je typická pro hadrovinu. Přítomná vlákna mají charakteristické znaky lněných nebo konopných vláken (úzký lumen, kolénka a podélné rýhování).

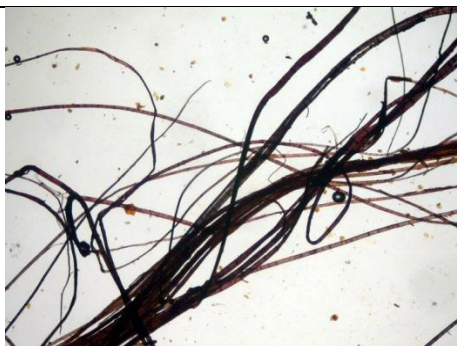
- *Vzorek č. 5*

Bílé procházející světlo, foceno při zvětšení mikroskopu 50x

Bílé procházející světlo, foceno při zvětšení mikroskopu 200x

Vláknina obarvená Herzbergovým činidlem mají typické znaky lnu nebo konopí (široký lumen, kolénka).

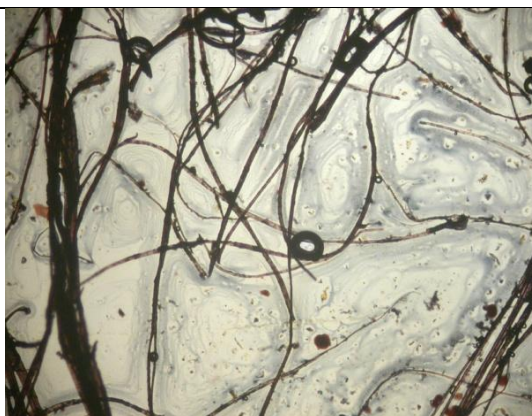
- *Vzorek č. 8*

Bílé procházející světlo, foceno při zvětšení mikroskopu 50x

Bílé procházející světlo, foceno při zvětšení mikroskopu 200x

Vláknina obarvená Herzbergovým činidlem mají typické znaky lnu nebo konopí (široký lumen, kolénka).

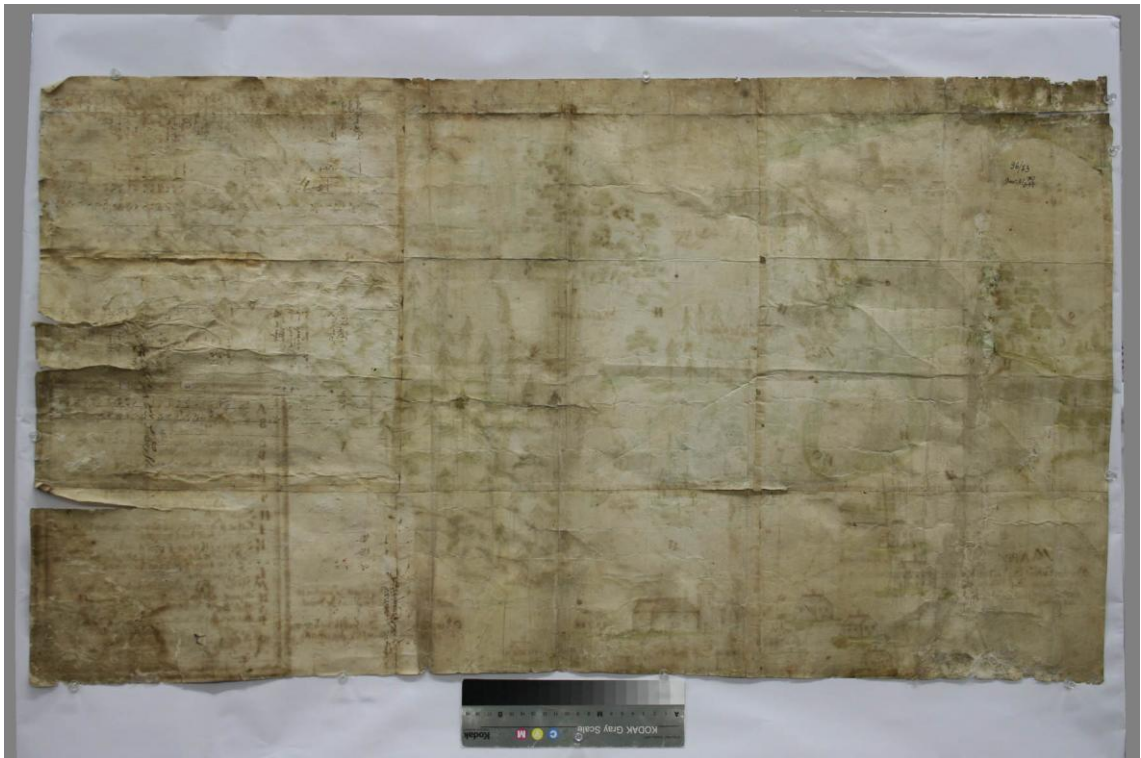
Obr. č. 56: Stav v průběhu restaurování, celkový pohled po sejmutí syntetického adheziva a všech sekundárních vysprávek.

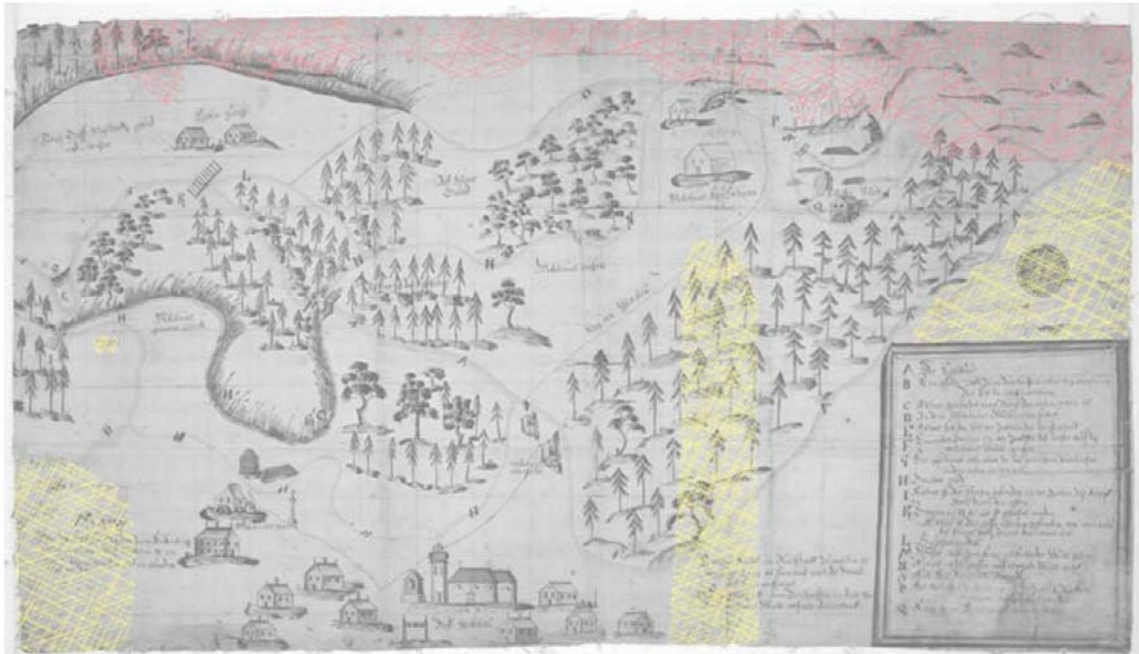
Příloha č. 2:

Grafické vyznačení nejvýraznějších poškození mapy

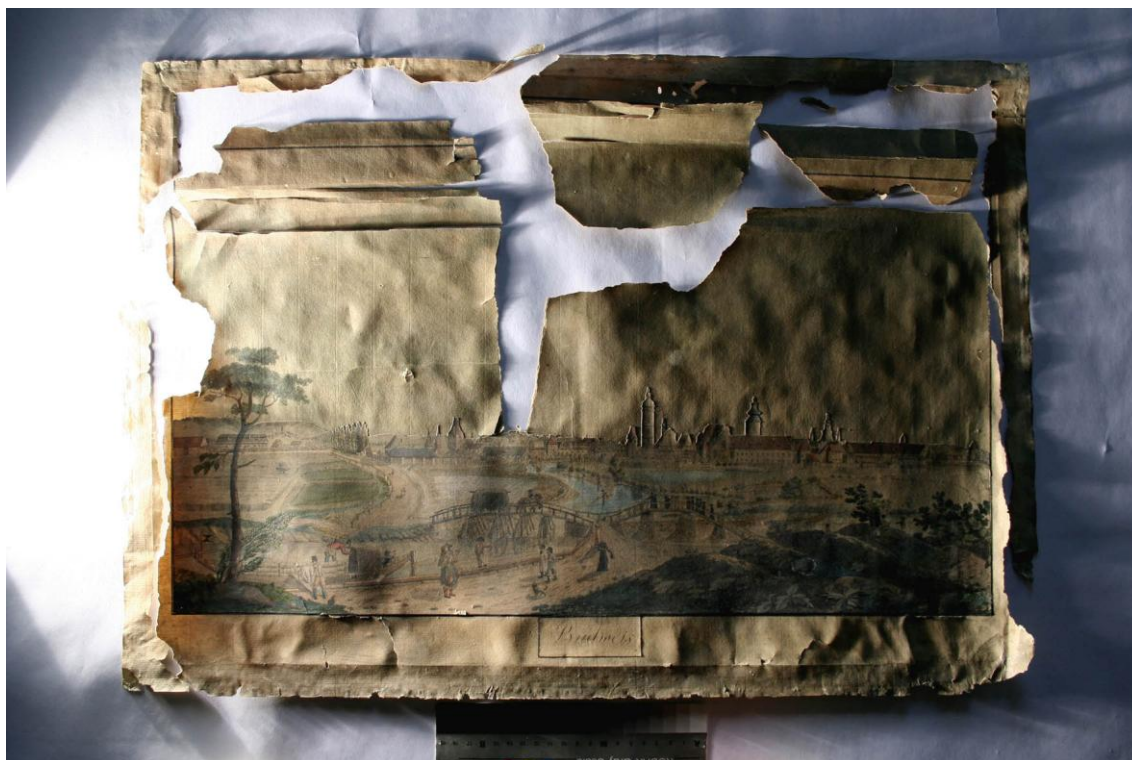
Průzkum v razantním bočním osvětlení potvrzuje především zvlnění a zlomy jednotlivých odtržených částí podložky i jejich rozsáhlé trhliny. Dobře zde vyniká poškození okrajů díla – jejich pomačkání, úbytky papírové hmoty, trhliny a perforace podložky způsobená červotočem. V tomto osvětlení je také dobře patrná lehce reliéfní struktura podložky, typická pro ruční výrobu papíru, která zanechá otisk síta s nahuštěnými horizontálními drážkami křížené vertikálními s 2 cm mezerami. Na rubové straně je zřetelné poškození okrajů vzniklé snímáním lepicí pásky. Částečně jsou tu také patrné dva filigrány, které jsou dobře zřetelné při pozorování v průsvitu.

Obr. č. 10: Stav před restaurováním, celkový pohled z aversu, průzkum v razantním bočním osvětlení.

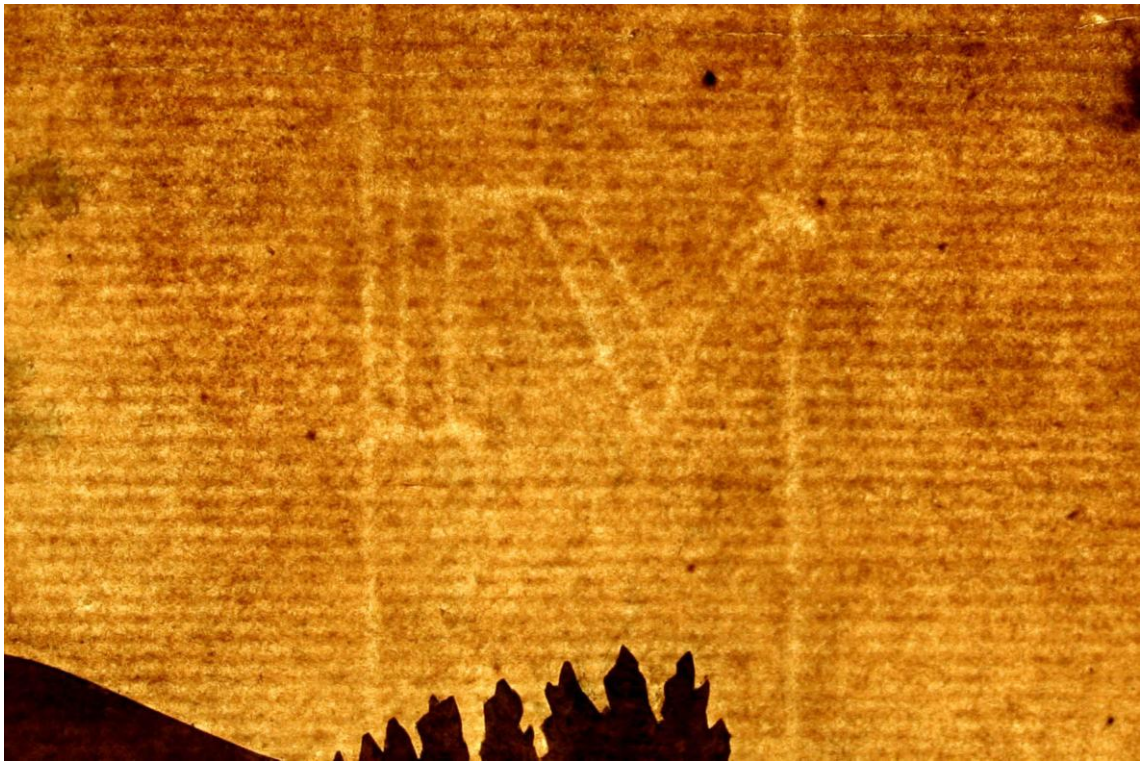
Obr. č. 15: Stav před restaurováním, detail filigránu, pravá polovina díla, pozorování v průsvitu.

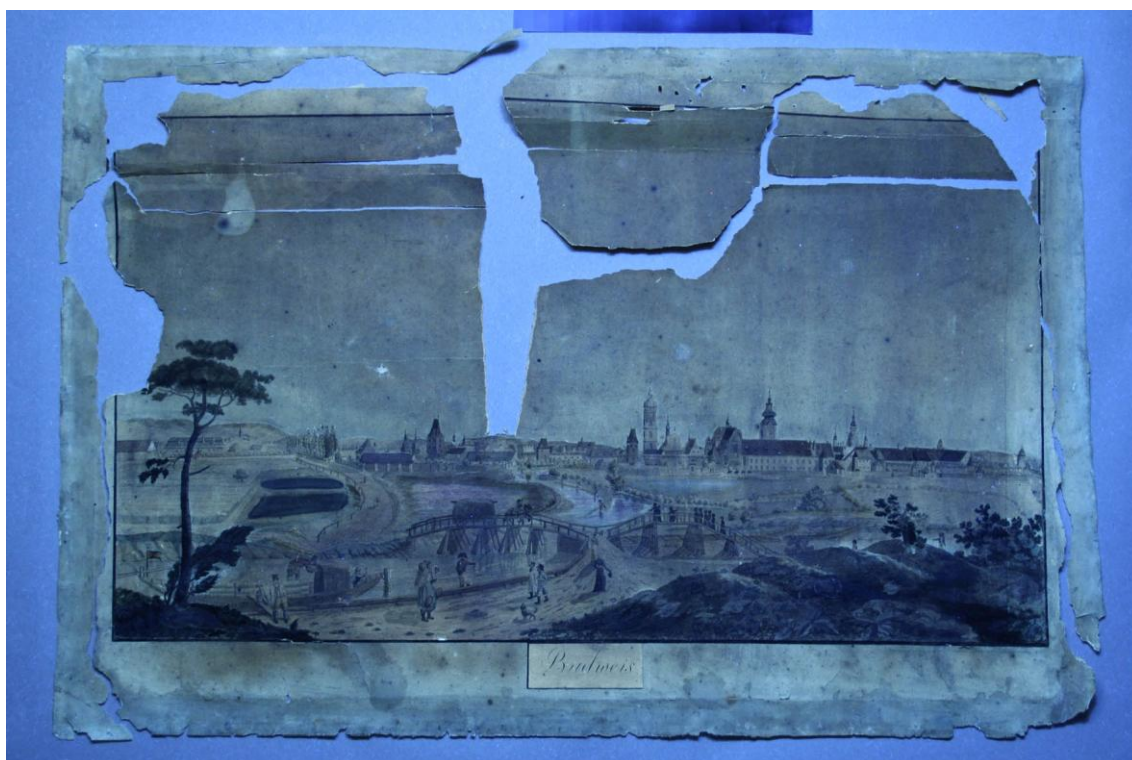
Specificky luminují také jednotlivé barvy díla. Stejnou luminiscenci jako podkladová podložka vykazuje i nalepená část díla. Naopak daleko světleji luminuje nalepený štítek s nápisem Budweis, což svědčí o rozdílném typu papíru.

Zatekliny při okrajích se projevují obdobně jako při pozorování v denním světle – místa s největším množstvím deponátu luminují tmavě a méně znečištěná místa jsou oproti nim daleko světlejší. Na rubové straně díla nejvýrazněji luminuje světle žlutou barvou přibližně 0,5 cm pruh táhnoucí se po celém obvodu díla. To potvrzuje naši domněnku, že zde byla v minulosti nalepena lepicí páska.

Obr. č. 16: Stav před restaurováním, celkový pohled z aversu, průzkum v UV luminiscenci.

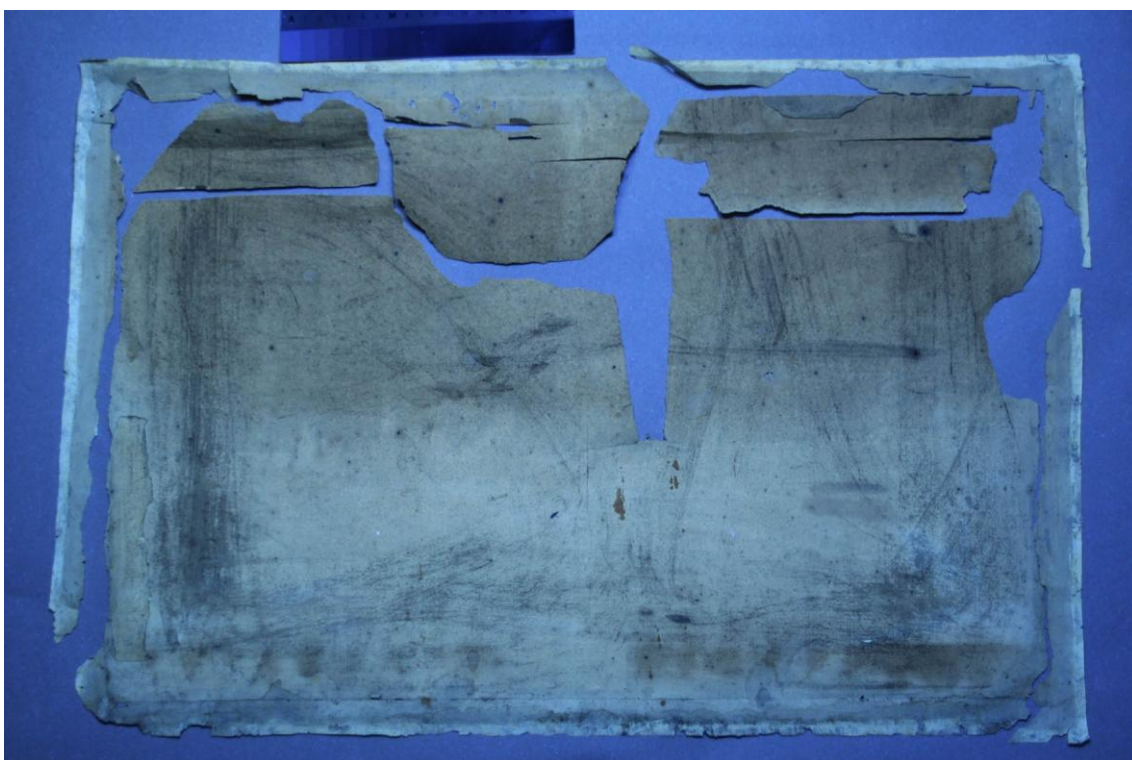
Obr. č. 17: Stav před restaurováním, celkový pohled z reversu, průzkum v UV luminiscenci.

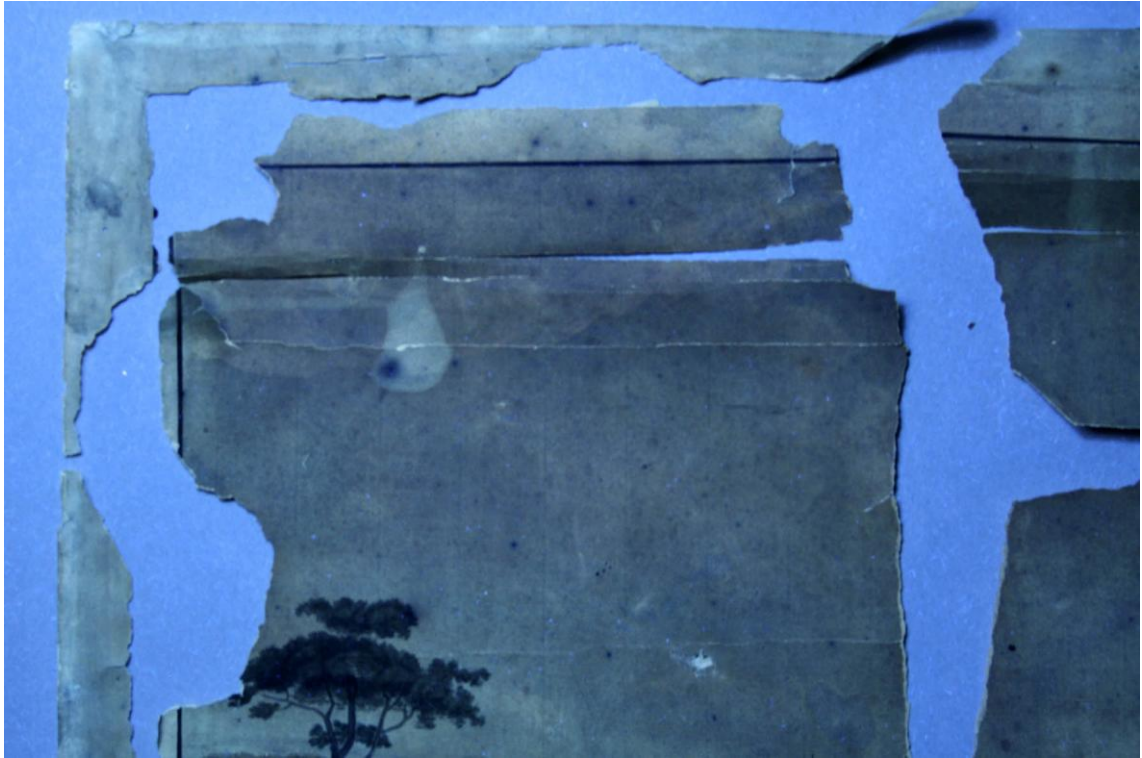
Obr. č. 18: Stav před restaurováním, detail poškození, průzkum v UV luminiscenci.

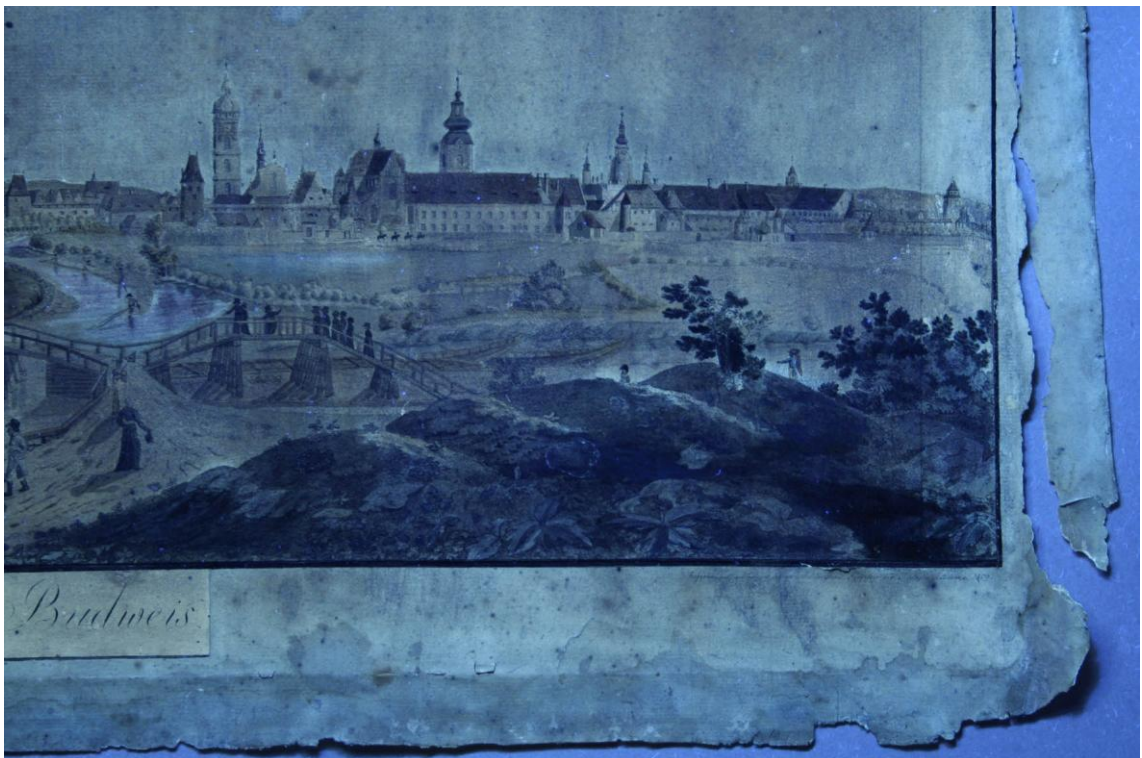
Obr. č. 19: Stav před restaurováním, detail poškození, průzkum v UV luminiscenci.

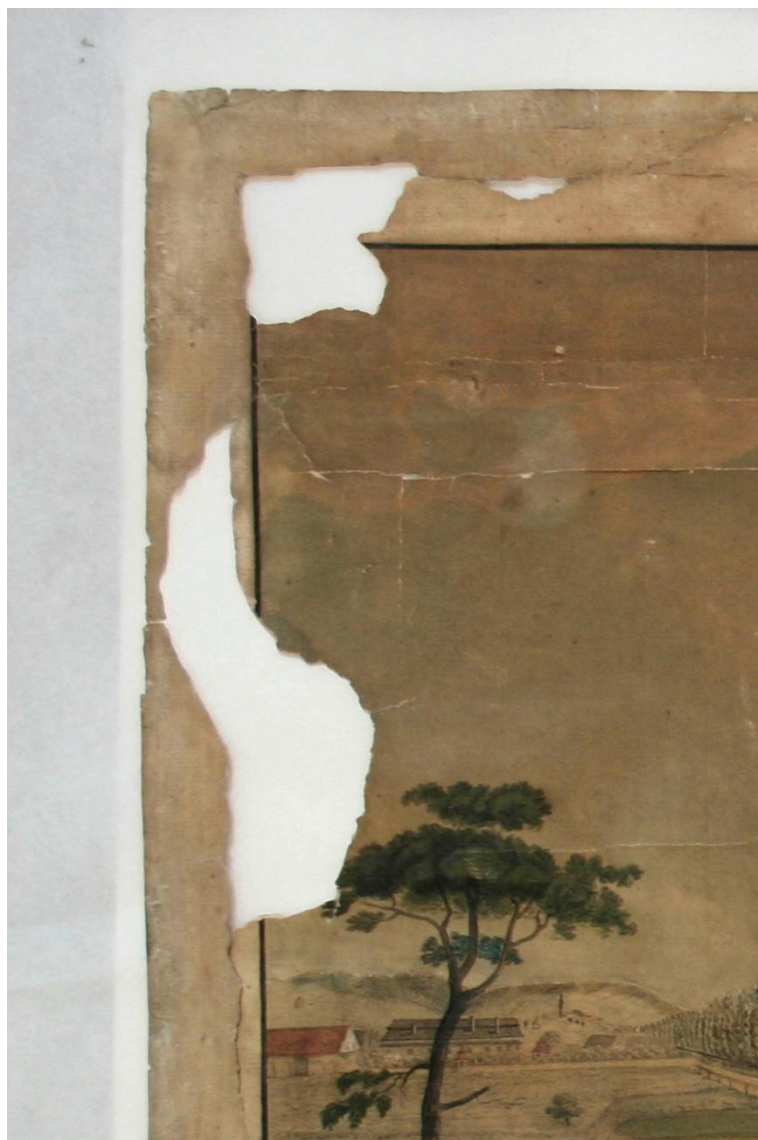
Obr. č 31: Stav v průběhu restaurování, detail chybějící části před doplněním.

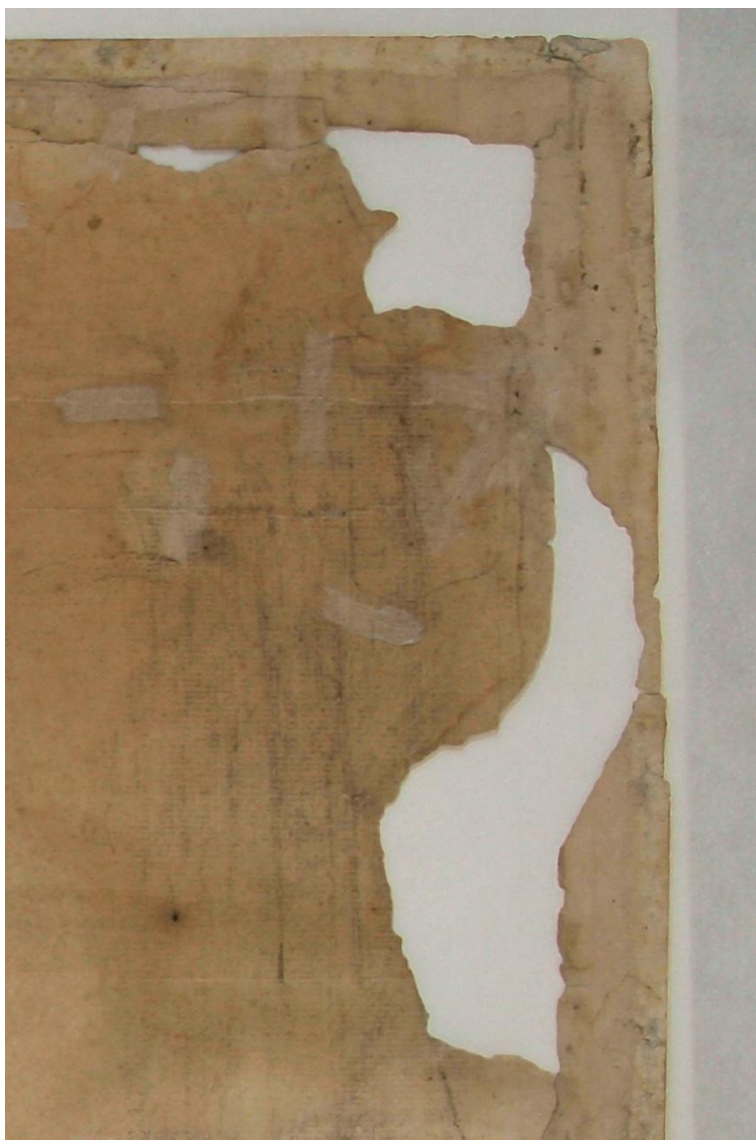
Obr. č 35: Stav v průběhu restaurování, detail chybějící části před doplněním, revers.

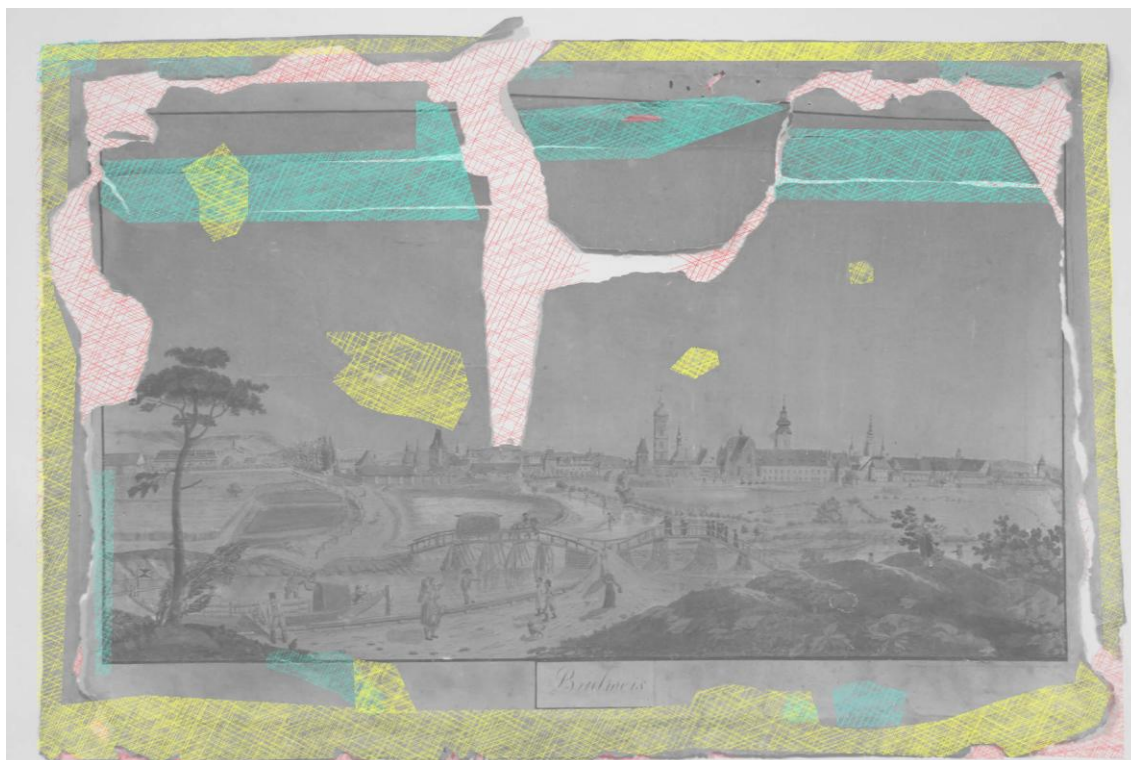
Příloha č. 1:

Grafické vyznačení nejvýraznějších poškození díla
