Univerzita Pardubice
Fakulta restaurování Litomyšl

BAKALÁŘSKÁ PRÁCE

Jméno a příjmení: **Jiří Helma**

Název tématu: **Restaurování pole č. A5 a B3 na Kamenné kašně v Kutné
Hoře se specializací na mapování úbytku mušlového
vápence a možnosti preventivní ochrany jeho povrchu.**

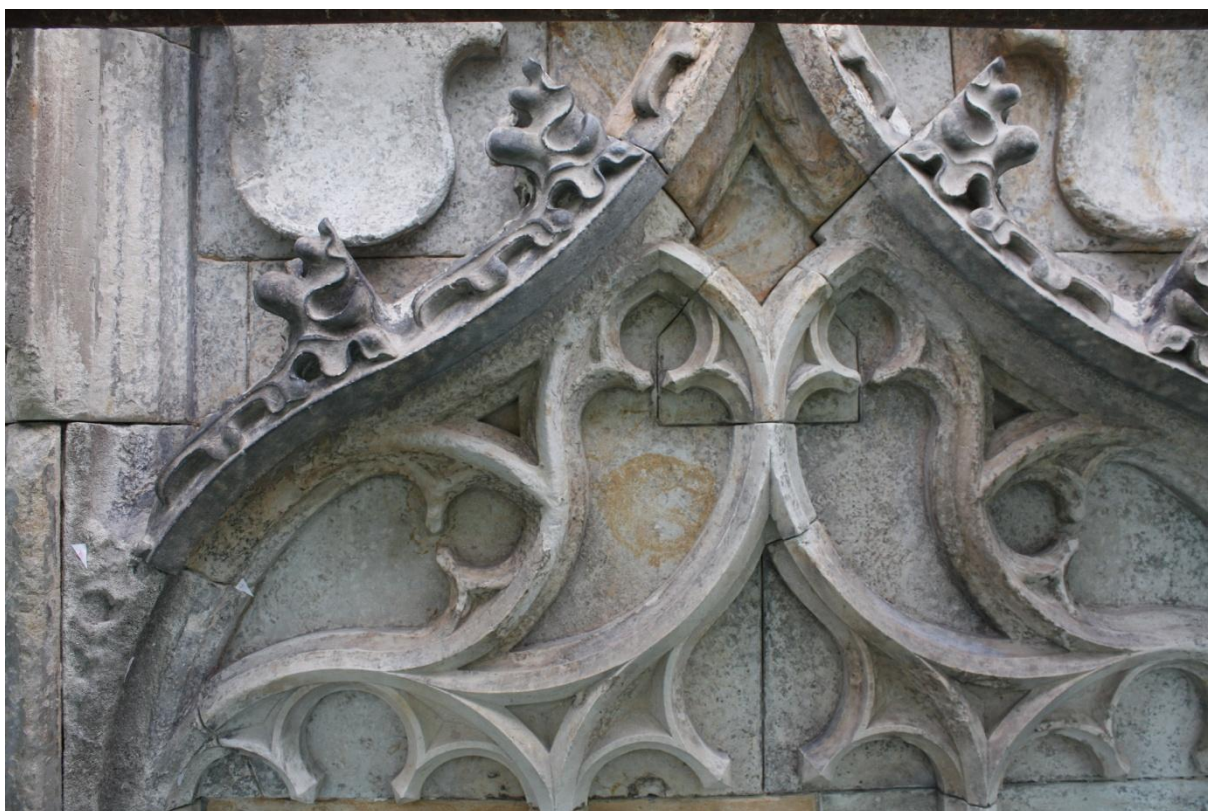
Kamenná kašna Kutná Hora, po odstranění tmelů, spár, povlaků a nátěrů, střední levá část, foto Jiří Helma

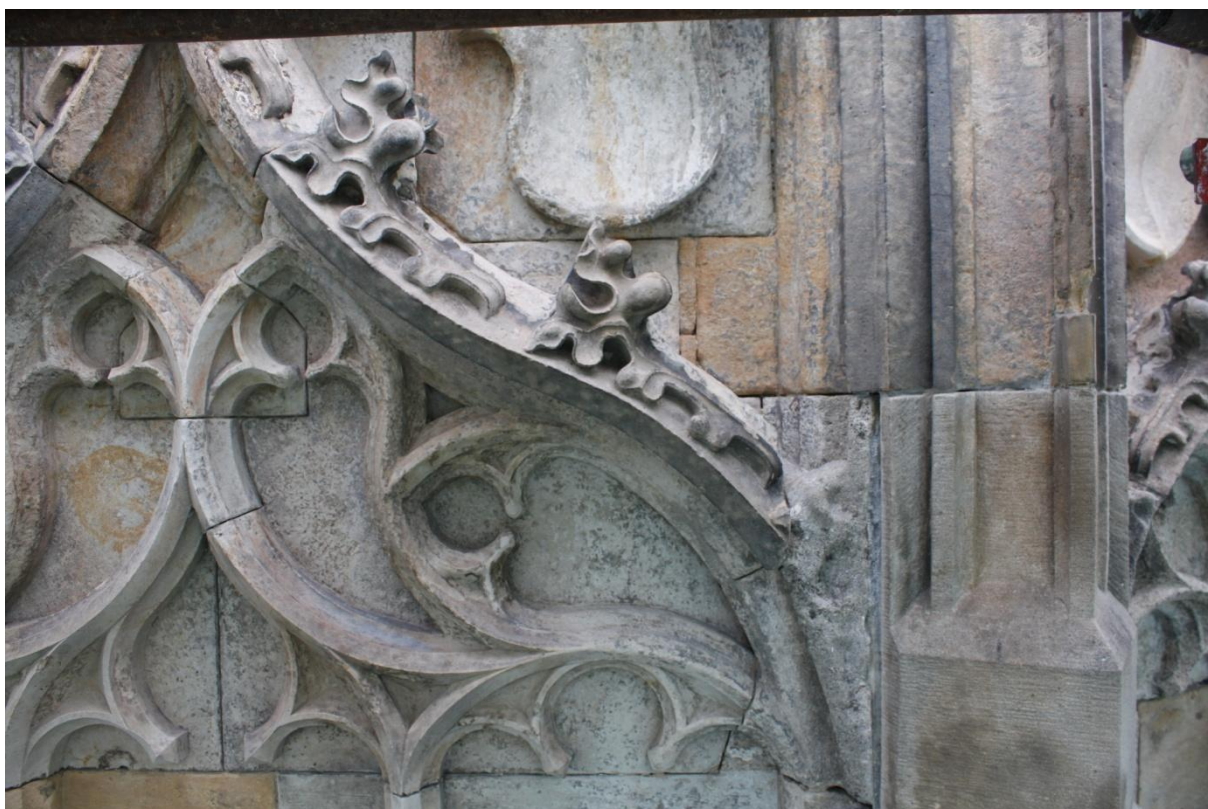
Kamenná kašna Kutná Hora, po odstranění tmelů, spár, povlaků a nátěrů, střední pravá část, foto Jiří Helma

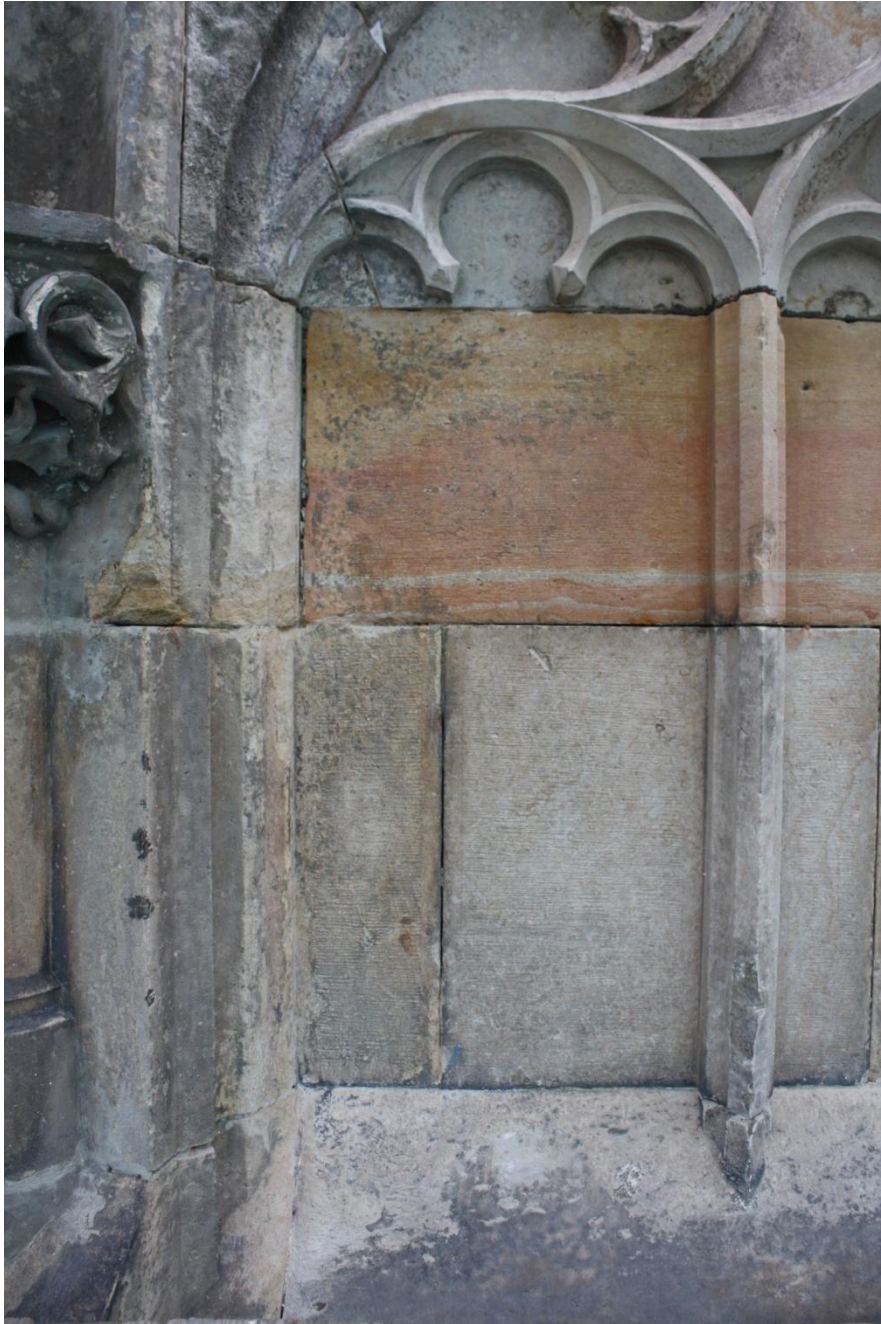
Kamenná kašna Kutná Hora, po odstranění tmelů, spár, povlaků a nátěrů, střední levá část, foto Jiří Helma

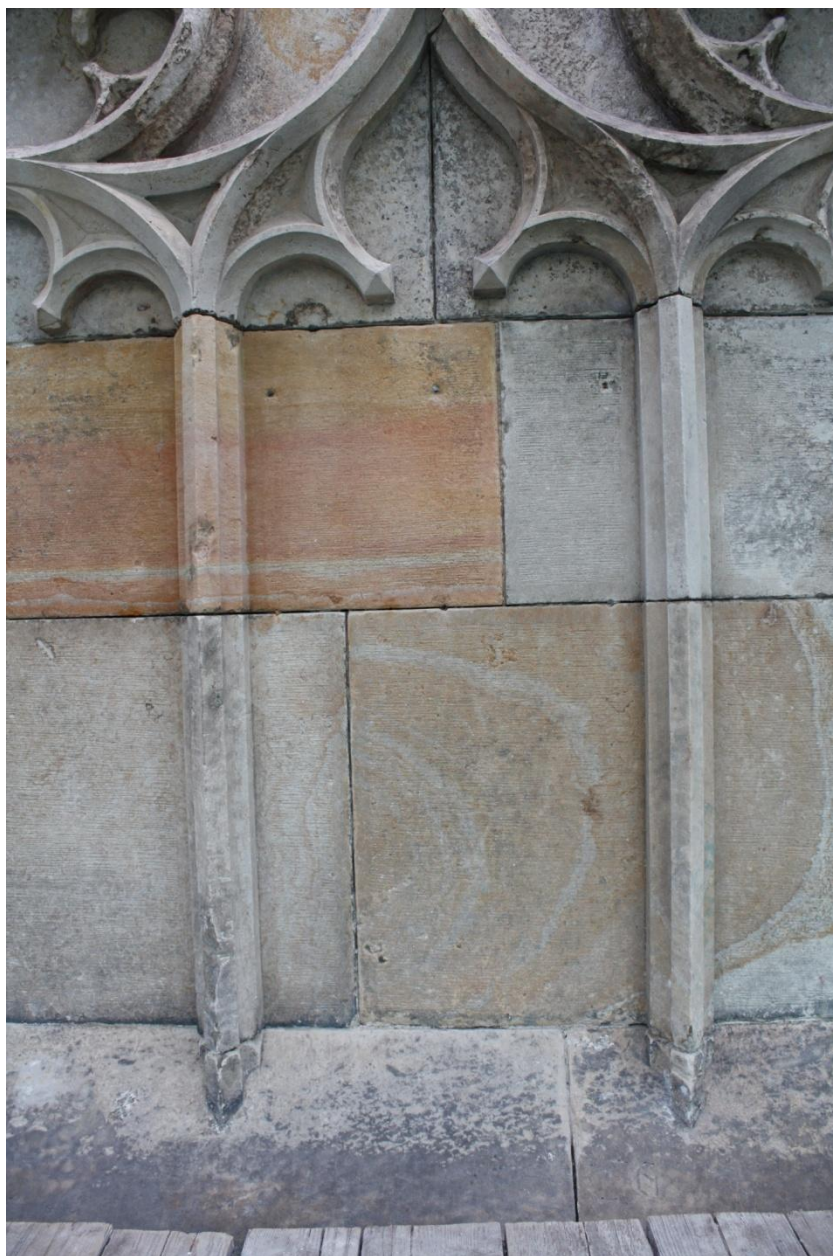
Kamenná kašna Kutná Hora, po odstranění tmelů, spár, povlaků a nátěrů, střední část, foto Jiří Helma

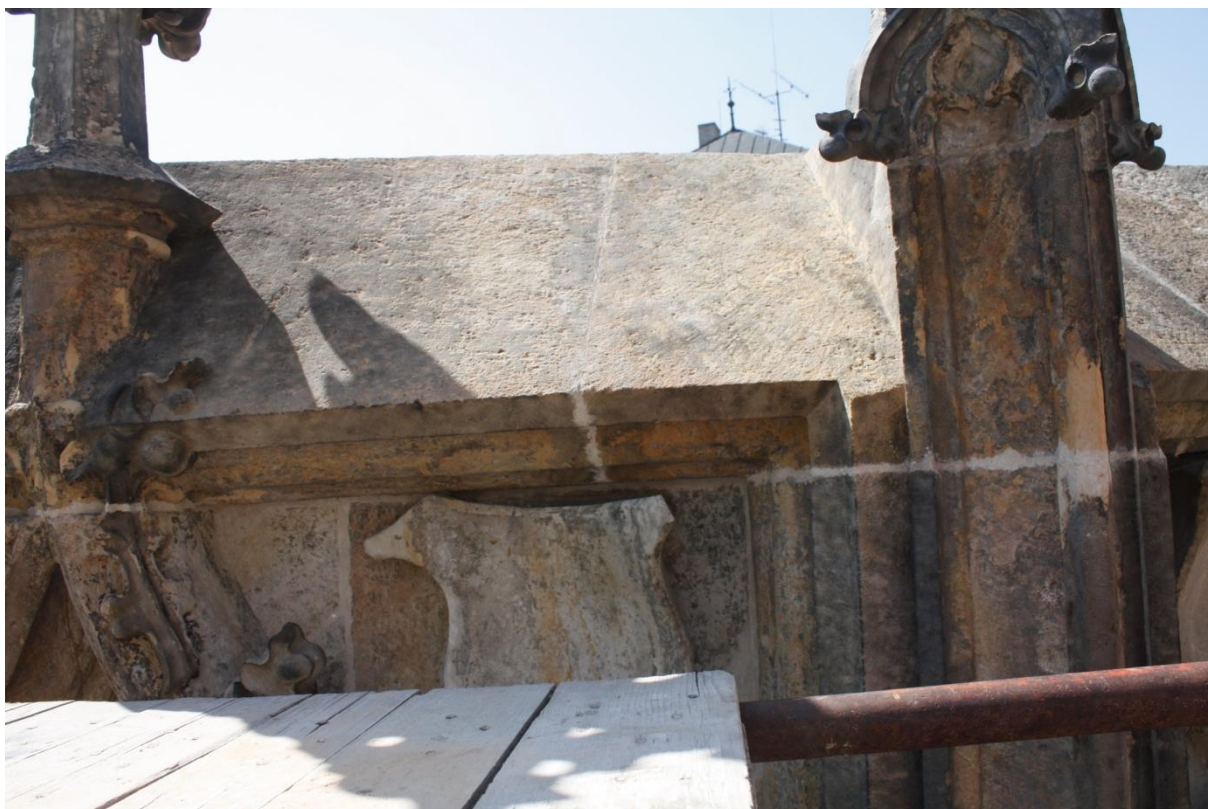
Kamenná kašna Kutná Hora, po vytmelení a vyspárování, horní pravá část, foto Jiří Helma

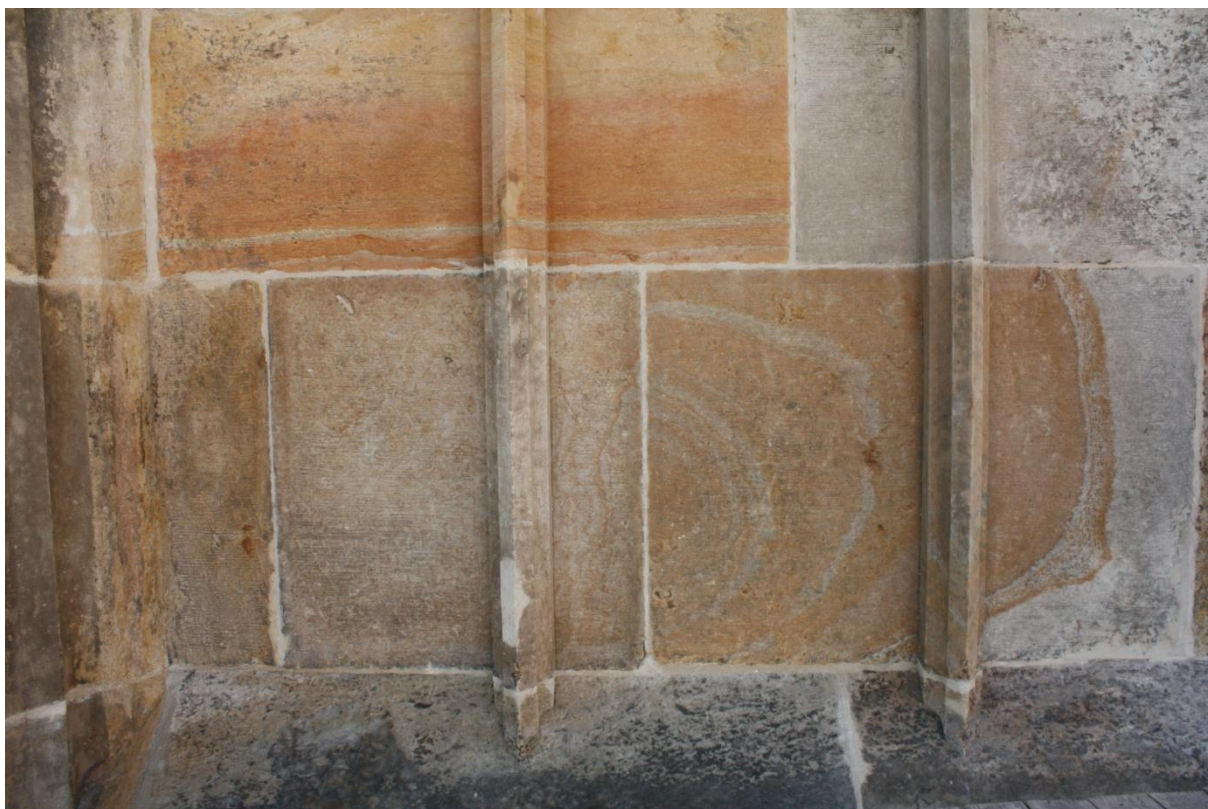
Kamenná kašna Kutná Hora, po vytmelení a vyspárování, střední levá část, foto Jiří Helma

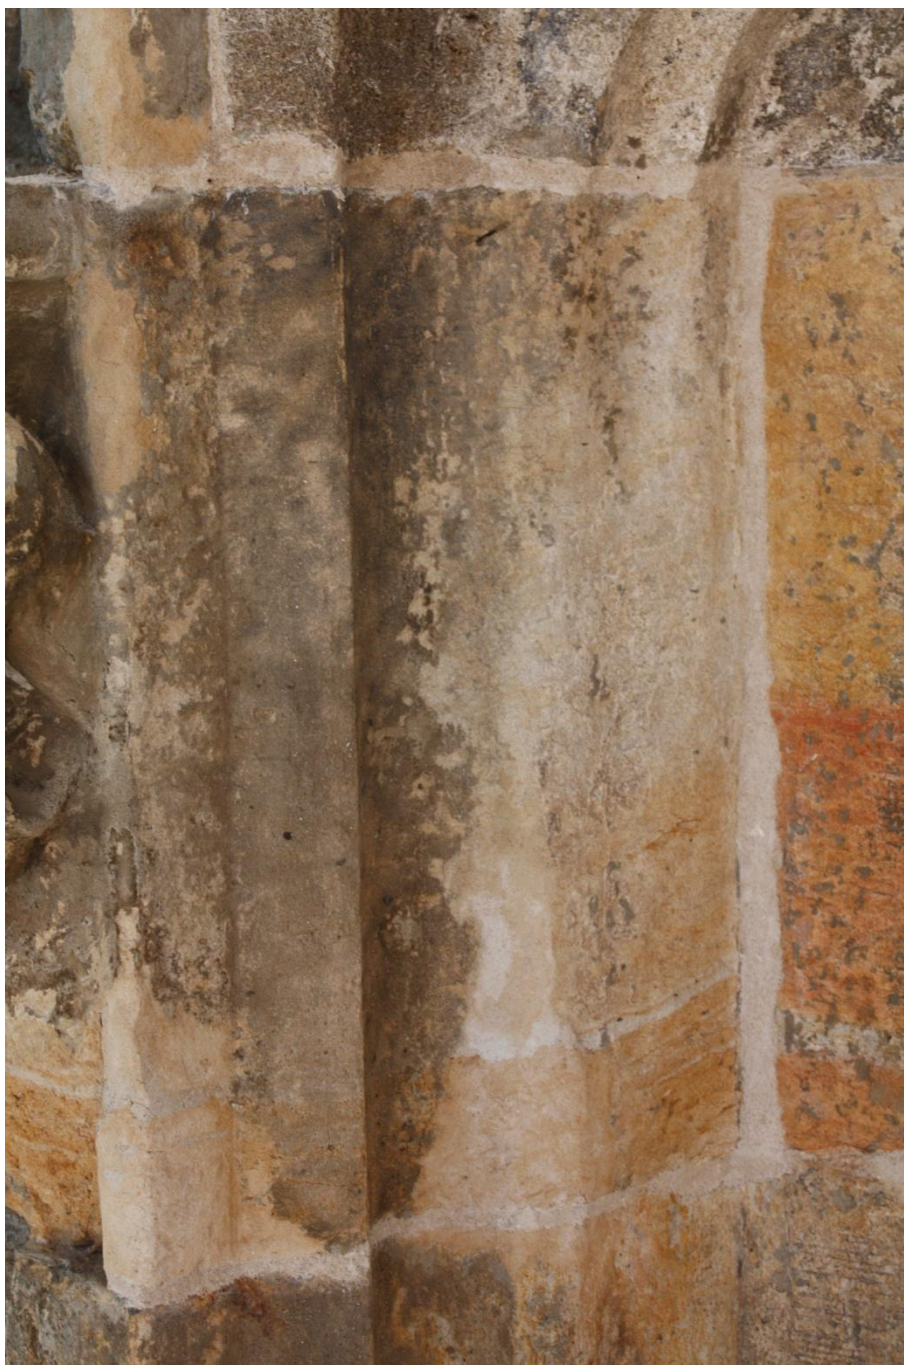
*Kamenná kašna Kutná Hora, po vytmelení a vyspárování, detail probarvených tmelů, horní část
levého pilíře, foto Jiří Helma*

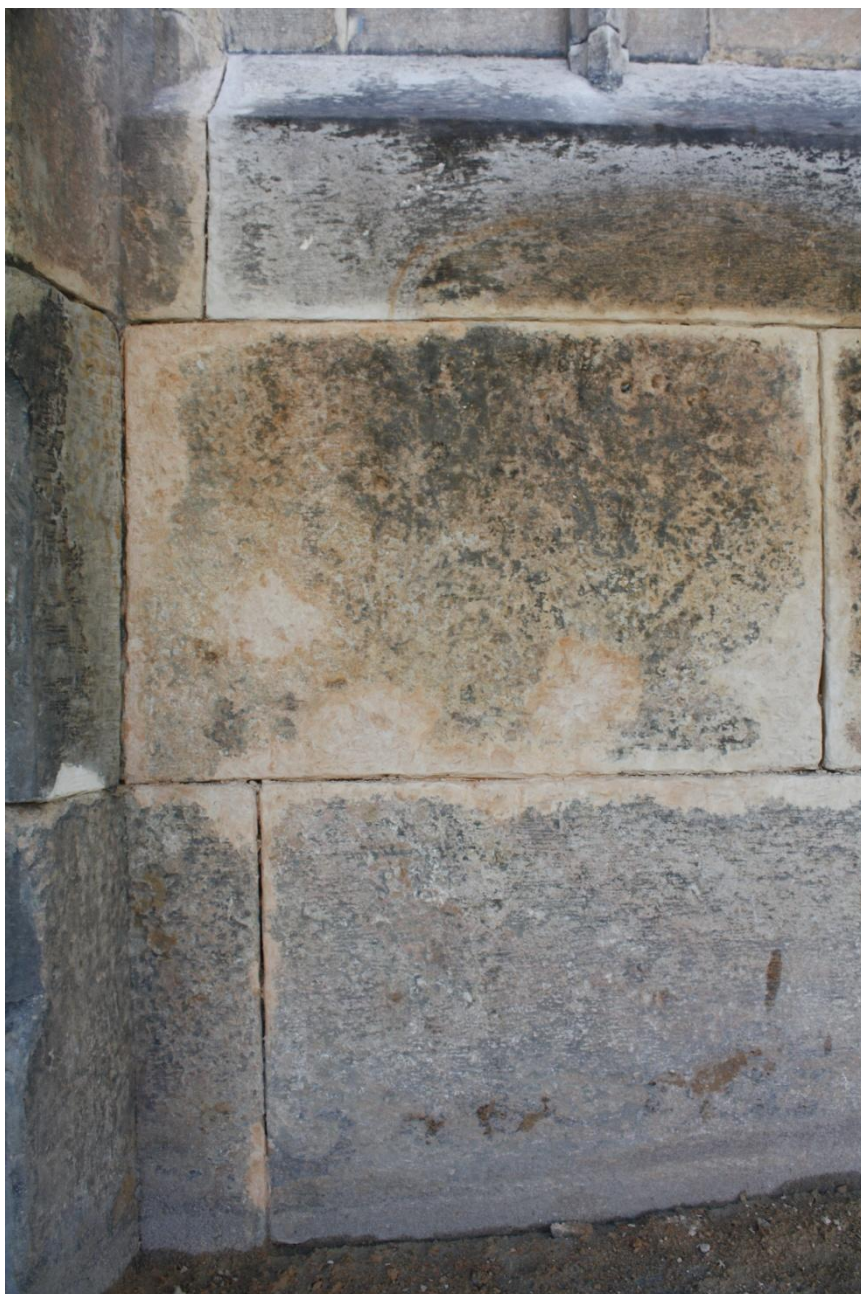
Kamenná kašna Kutná Hora, po vytmelení, spodní levá část, foto Jiří Helma

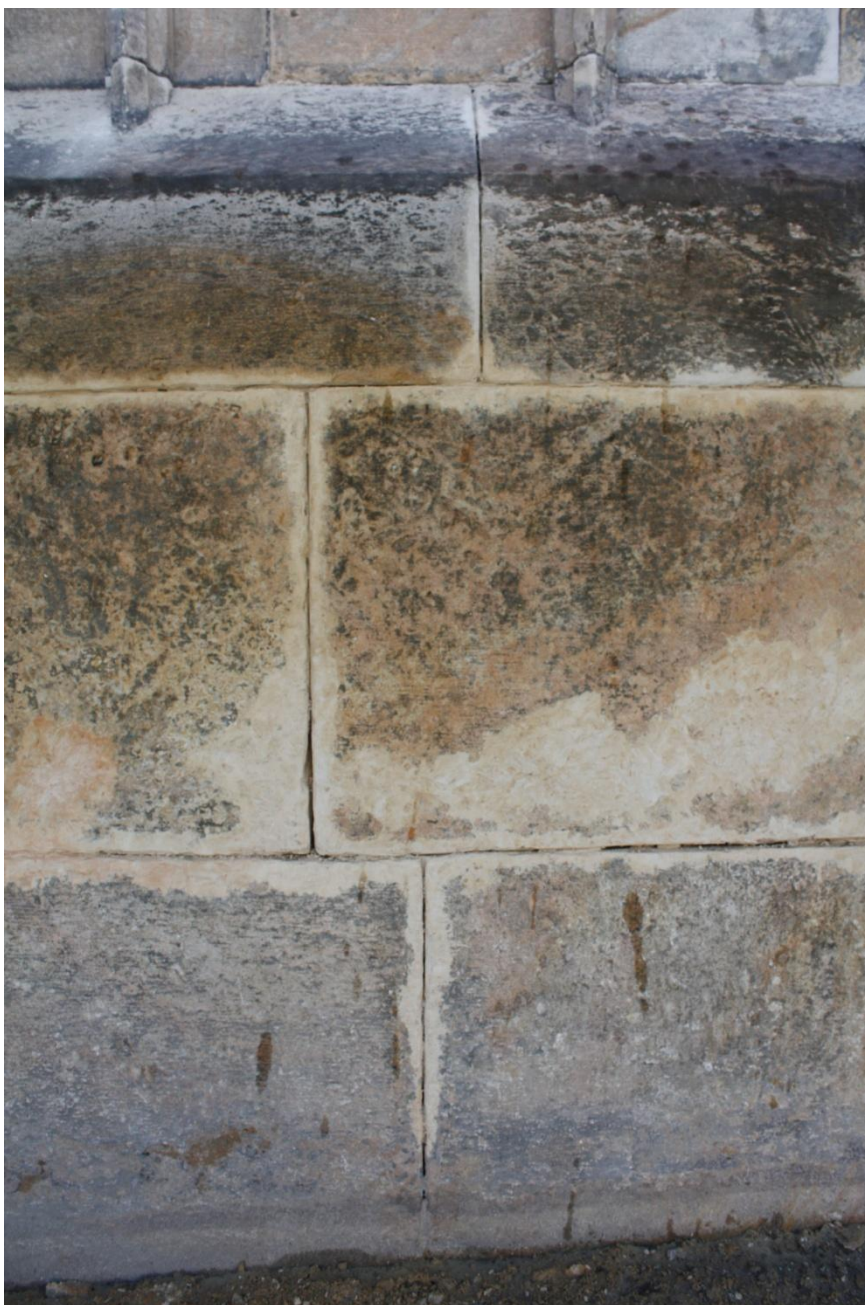
Kamenná kašna Kutná Hora, po vytmelení, spodní středová část, foto Jiří Helma

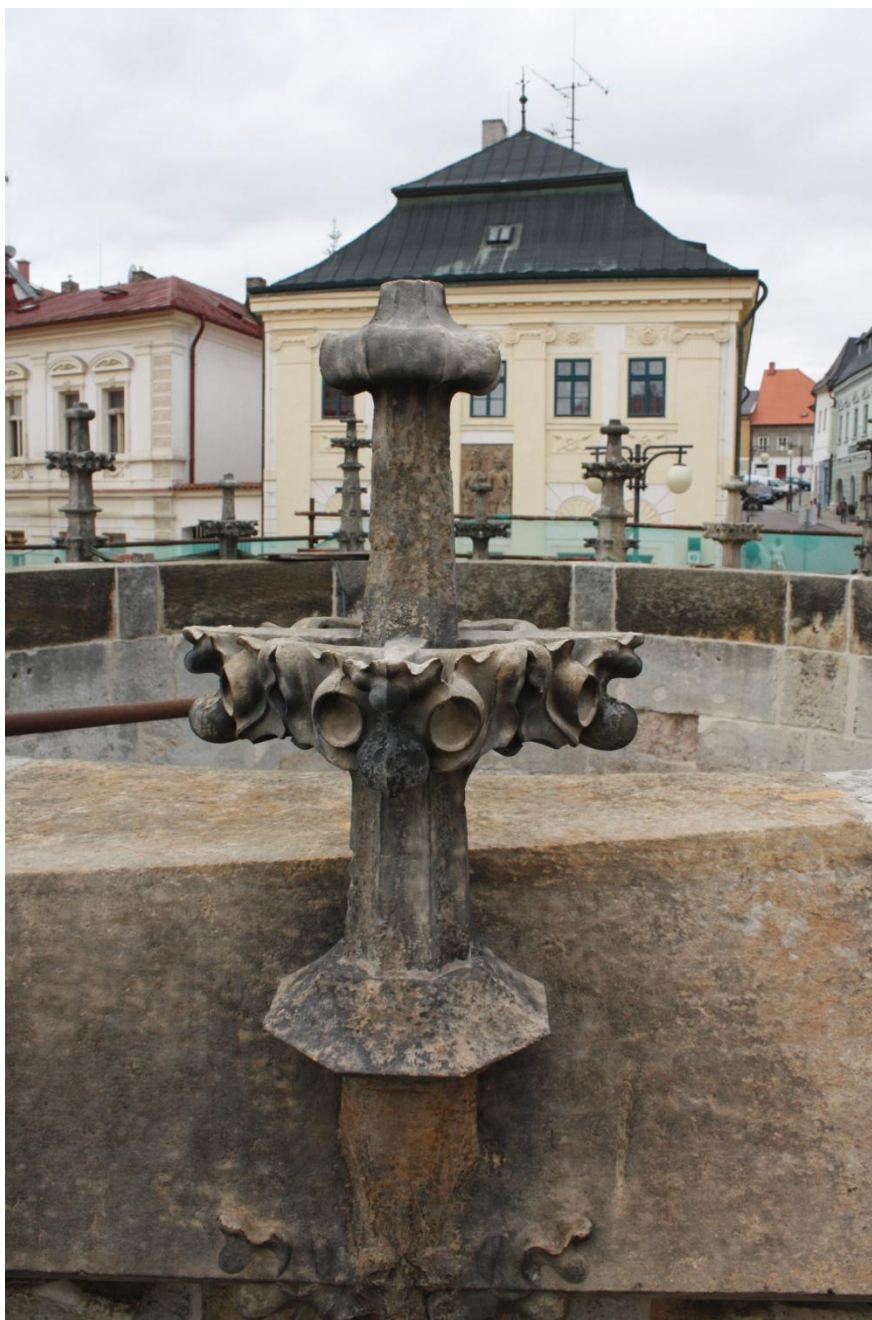
Kamenná kašna Kutná Hora, po retuši, středová vrcholová kytka, foto Jiří Helma

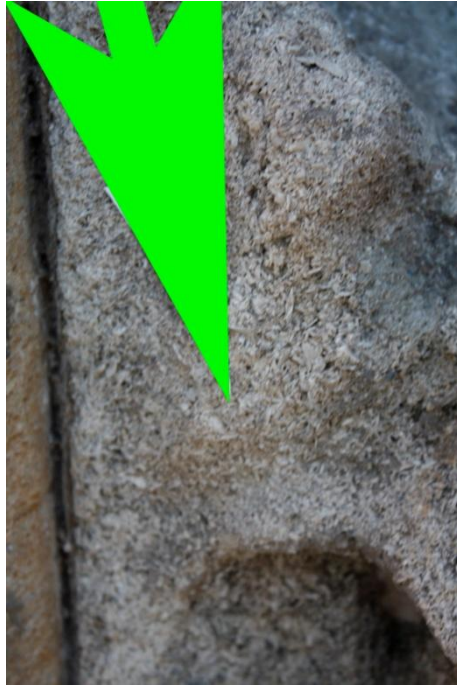
Obr. 2. Místo M1

M1-místo omývané při déle trvajícím dešti nejsilnějším proudem vody. Kalcitové schránky živočichů vystupují v některých případech až 4mm nad okolní povrch. Kámen je poměrně čistý bez známek sádrovcových krust nebo jiných závažných nečistot a povlaků.

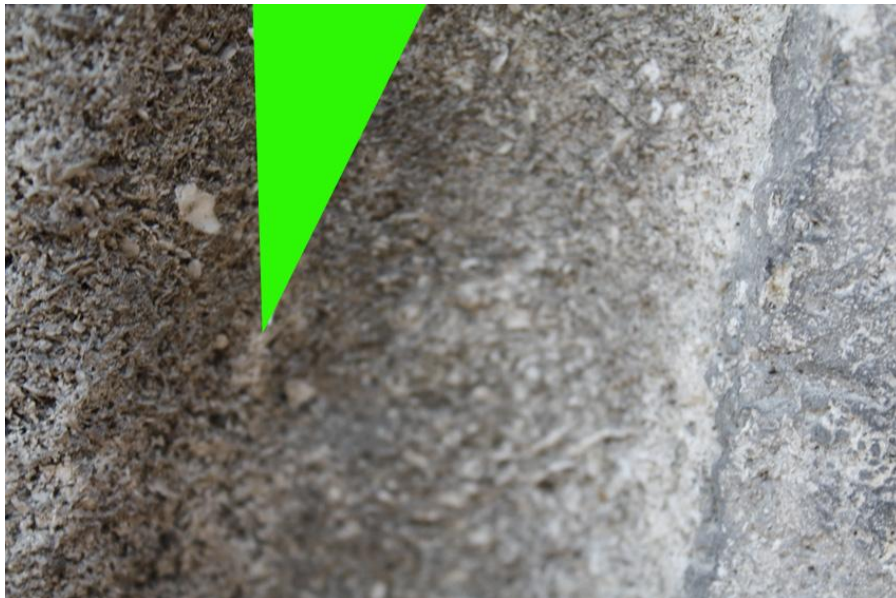
Obr. 3. Místo M2

M2-místo omývané jen při silnějších deštích. Kalcitové schránky živočichů vystupují do výšky 1 až 2mm nad okolní povrch. Na povrchu je patrné malé množství prachových depositů.

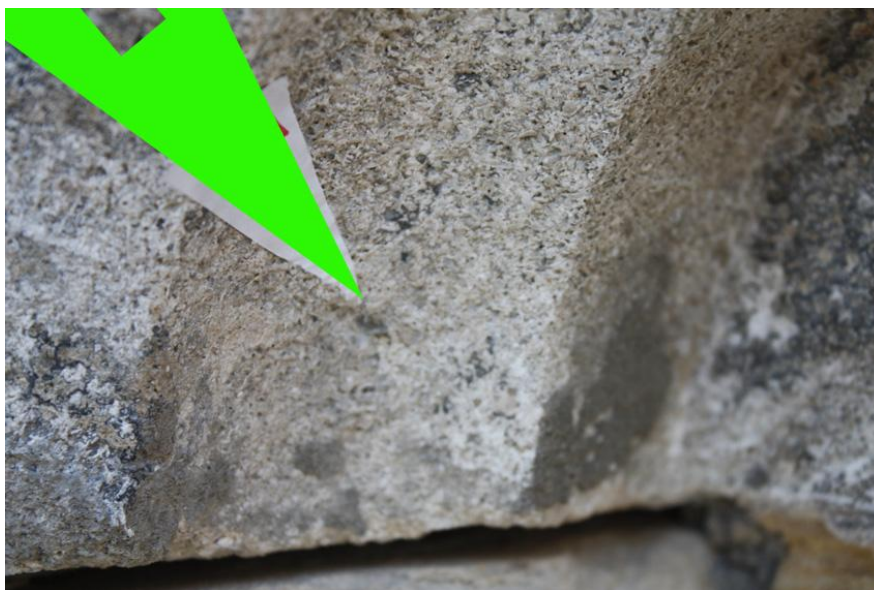
Obr. 4. Místo M3

M3-místo v dešťovém stínu, které není zvlhčováno ani v nejsilnějších srážkových průtržích. Kalcitové schránky živočichů jsou plně v povrchu kamene. Místo je poměrně čisté, bez viditelné větší sádrovcové krusty nebo povlaků a špín jiného typu. Lokálně se objevují tmavé dopozity.

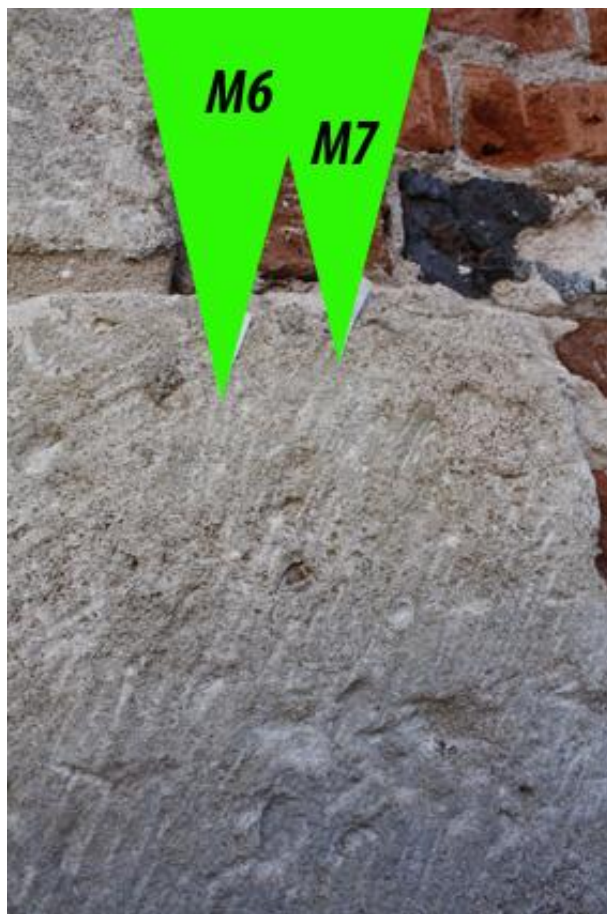
Obr. 6. Místo M6 a M7

M6-místo uvnitř kašny, vnitřní strana pole A5 a B3. Kámen se jeví v dobrém stavu, bez významnějších nečistot. Kalcitové schránky živočichů jsou téměř úplně v hloubce kamene. Na kameni jsou dokonce vidět stopy dláta, avšak zda se jedná o reliéf po původním mistru kameníkovi, není jisté. **Na obr. 1-6. jsou vytyčená místa výzkumu M1-7, která se budou objevovat pod těmito pojmy i v níže popsaném výzkumu.**

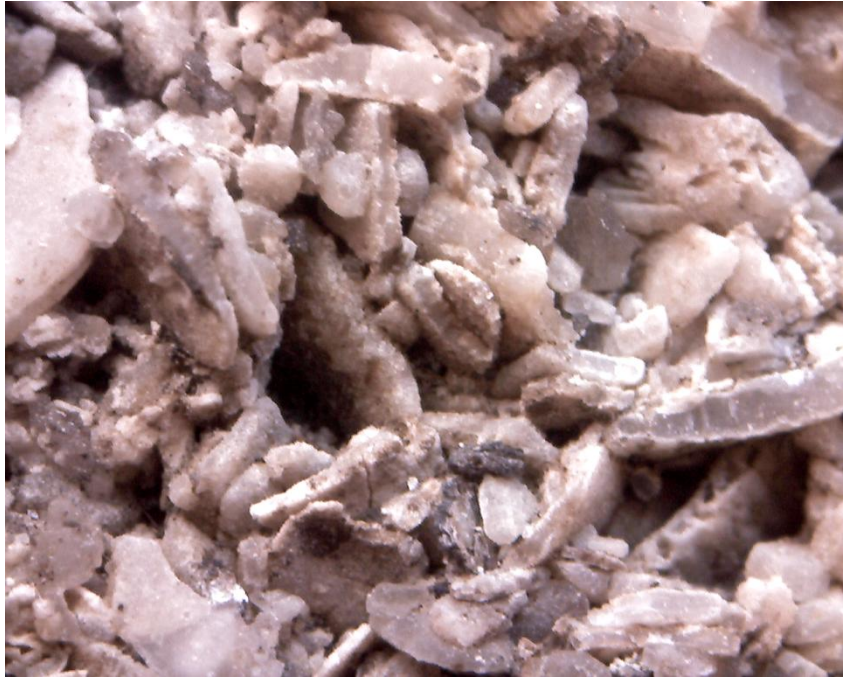
Obr. 7. Místo M1, 45x zvětšení

Na obr. 7. a 8. je přiblíženo místo vizuálního výzkumu M1 v srážkovou vodou nejvíce namáhaném místě. Můžeme pozorovat naprostý úbytek malých kalcitových krystalů a výplně mezi schránkami živočichů. Některé úlomky schránek už drží na místě jen minimálně a při proudění vody dochází k jejich oddělování.

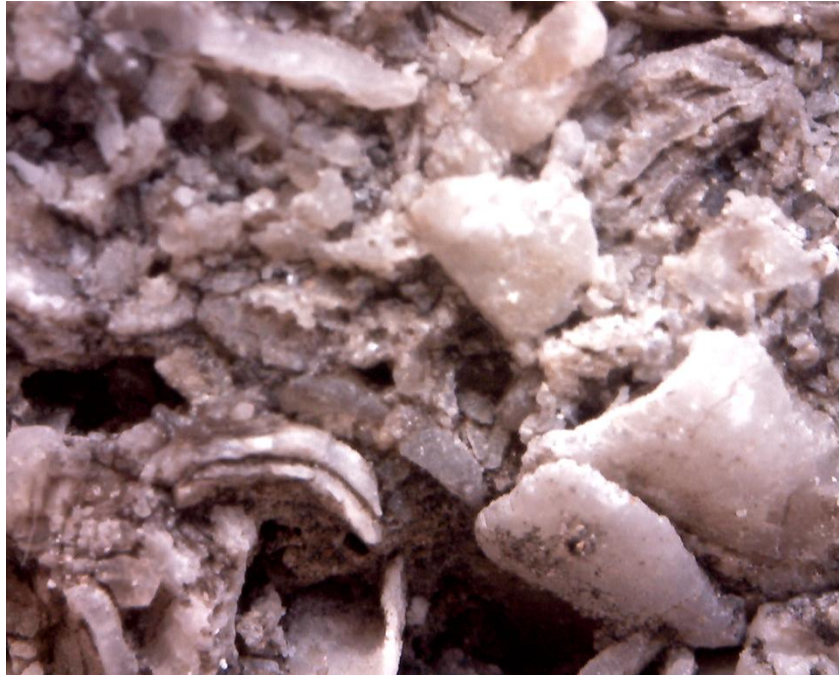
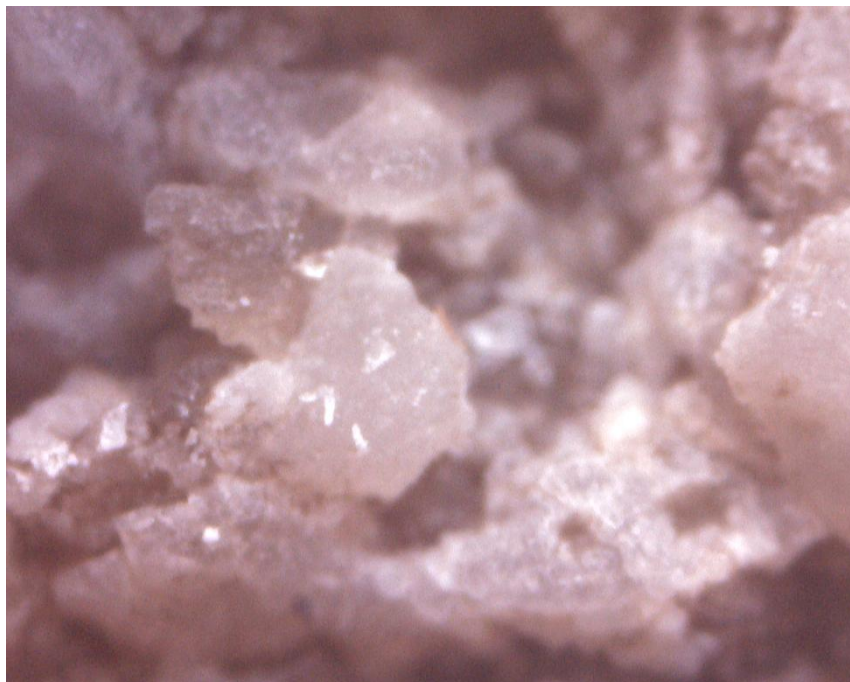
Obr. 9. Místo M2, 45x zvětšení

Obr. 10. Místo M2, 250x zvětšení

Na obr. 9. a 10. je patrný úbytek kalcitových krystalů a výplně mezi schránkami živočichů, nicméně je tento efekt v o něco nižší míře než u místa M1. Vyčnívající schránky zabíhají do hloubky kamene a nejsou zcela odhaleny.

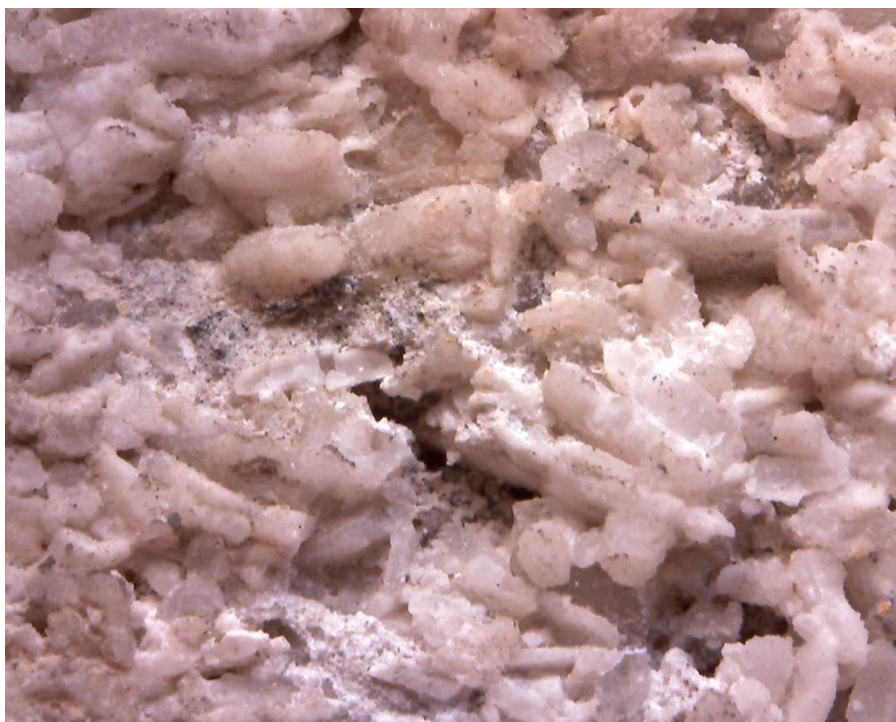
Obr. 11. místo M3, 45x zvětšení

Obr. 12. místo M3, 250x zvětšení

Obrázek 11. a 12. představuje místo M3. Na těchto snímcích je možné pozorovat téměř zcela nevymytý povrch. Okolí jednotlivých schránek živočichů je vyplněno kalcitovými krystaly a výplní z drobných kalcitových úlomků schránek a usazenin.

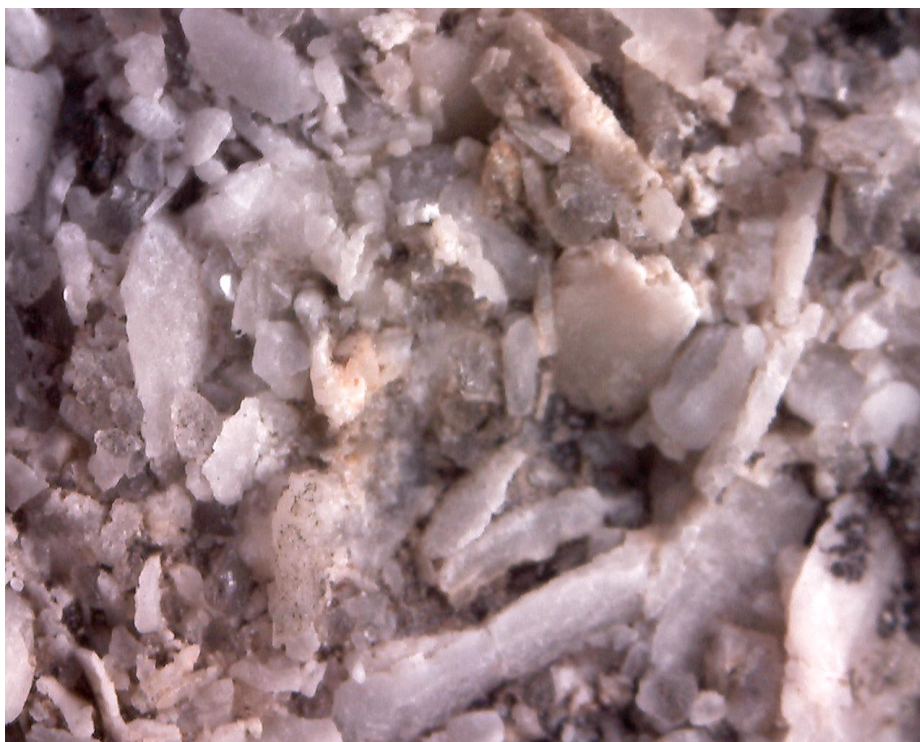
Obr. 13. Místo M4, 45x zvětšení

Obr. 14. Místo M4, 250x zvětšení

Na obr. 13. a 14. z vrcholu kašny je patrný výrazný úbytek materiálu do hloubky 1mm, poté se kámen uceluje a schránky živočichů do něj zarůstají. Na místě, které bylo snímáno, nedochází k proudění vody, což má zásadní vliv na celistvost kamene. Kalcit, který se vlivem

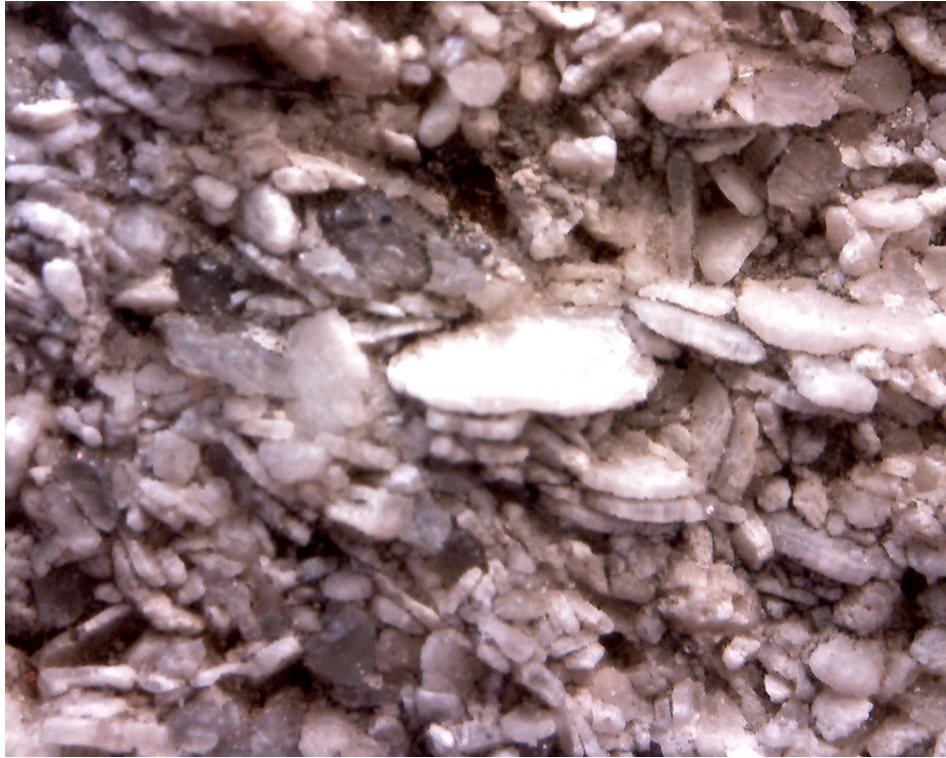
Obr. 23. Povrch vápence, před začátkem pokusu se silně kyselým deštěm, zvětšení 45x

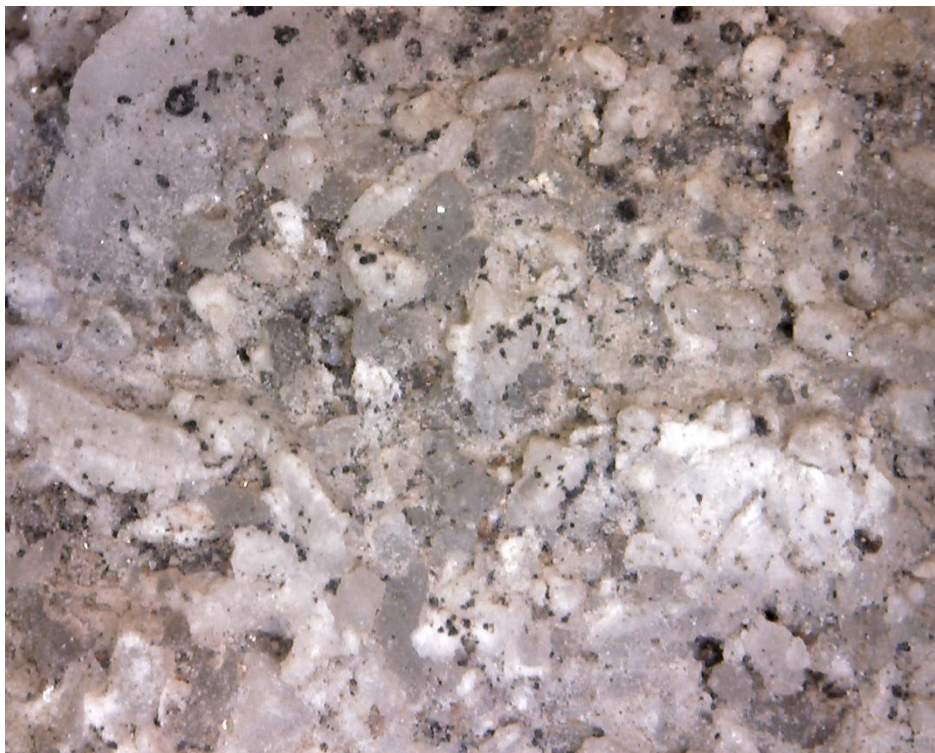
Obr. 27. Zvětšení 45x, po mikrotryskání. Povrch je znatelně vyčištěn a to i od velkého množství kalcitových úlomků schránek živočichů

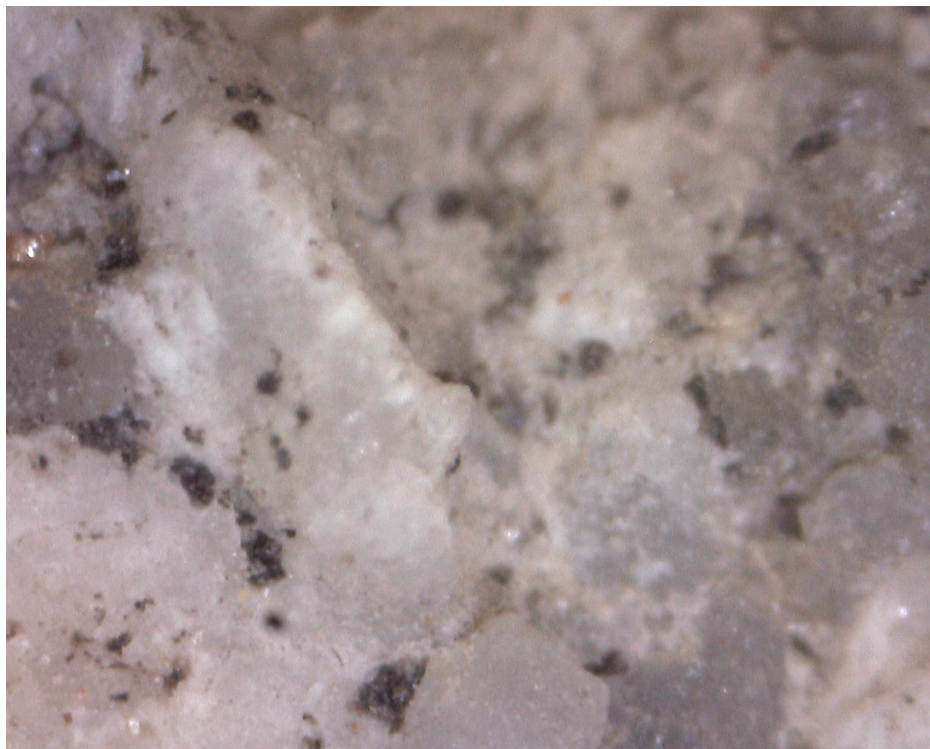
Obr. 29. Zvětšení 250x, po mikrotryskání. Zde jsou ještě patrnější povrchové ztráty způsobené mikrotryskáním

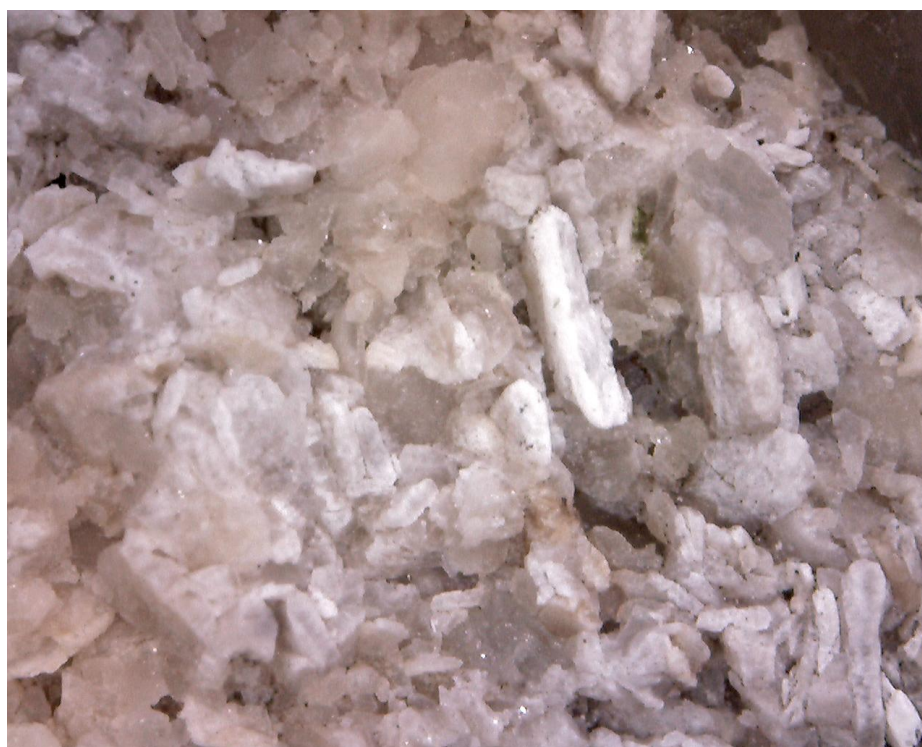
Ve druhém pokusu byl povrch vápence čištěn tlakovou vodou o tlaku 100 barů ze vzdálenosti 20cm po dobu pěti sekund. Při tomto pokusu došlo také k zásadním změnám na povrchu kamene. Tyto změny byly patrné vizuálním pohledem.

Obr. 31. Zvětšení 45x, po omytí tlakovou vodou. Na povrchu jsou zřetelné úbytky úlomků schránek živočichů, které nejsou natolik radikální jako u mikrotryskání, nicméně pořád jsou ztráty nepřipustné. Povrch je naprosto vyčištěný

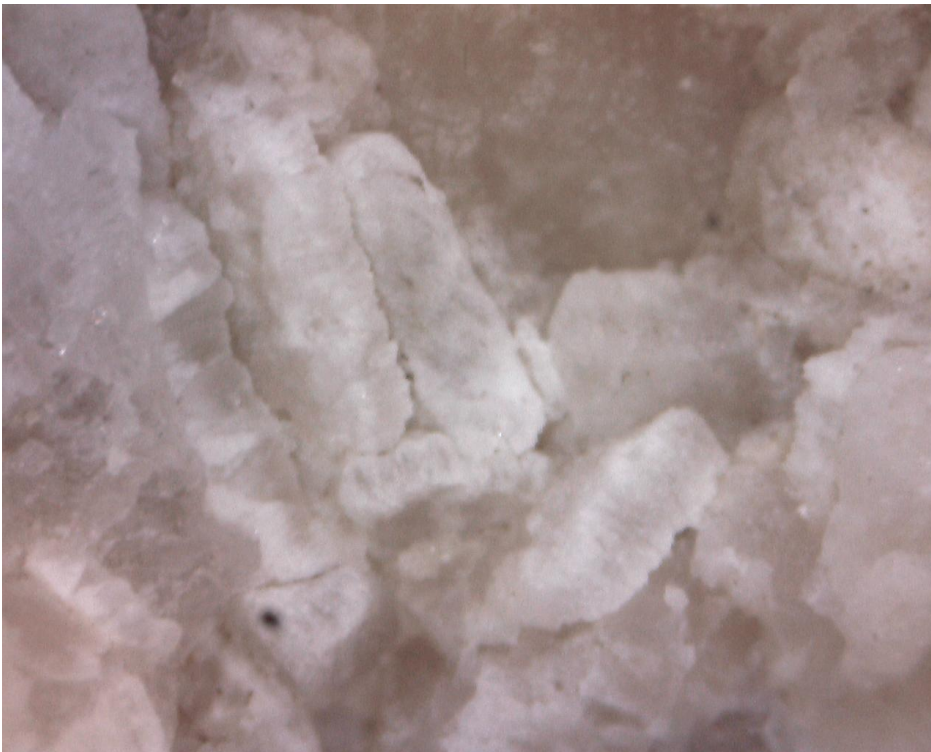
Obr. 33. Zvětšení 250x, po omytí tlakovou vodou. Povrch je zcela čistý, jsou patrné ztráty některých schránek živočichů a mezischránkové kalcitové výplně.

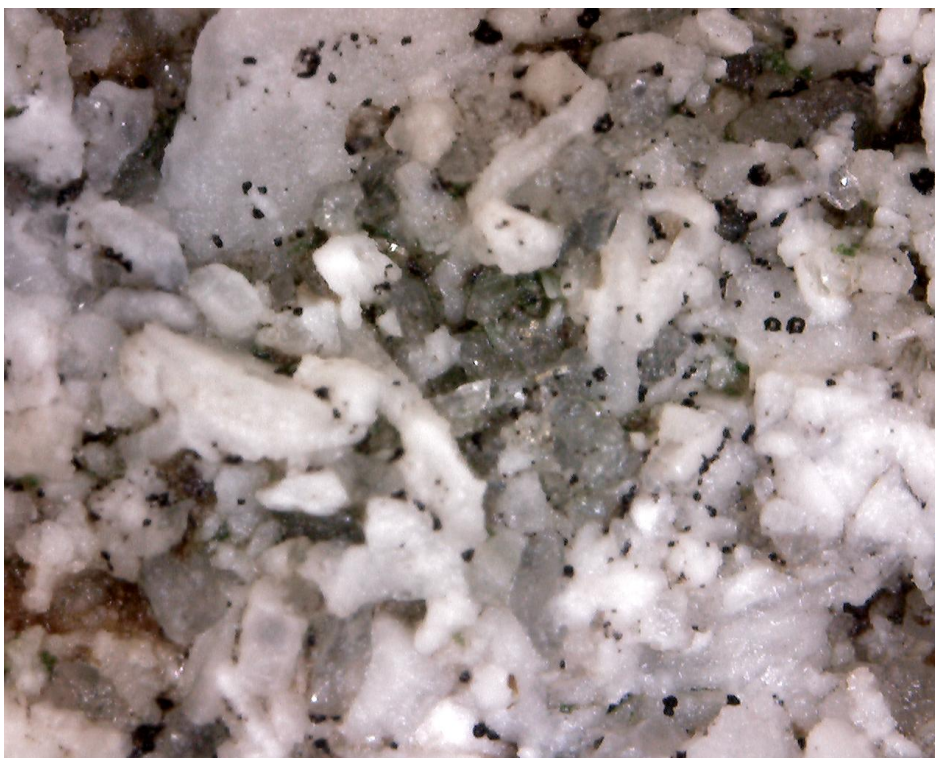
Třetí čistící pokus byl založený na čištění kamene pomocí tlakové páry o tlaku 5 barů v kombinaci s jemným silonovým kartáčkem. Tento pokus se jeví jako nejšetrnější ze tří zkoumaných metod. Všechny tři metody byly aplikovány po takovou dobu, během níž došlo k dostatečnému vyčištění kamene.

Obr. 35. Zvětšení 45x, po omytí tlakovou párou. Povrch je dostatečně vyčištěný, bez výraznějších úbytků schránek živočichů
