II. Praktická část

Restaurátorský průzkum nástěnných maleb v presbytáři kostela sv. Jiljí v Uhlířských Janovicích a rozšířený restaurátorský průzkum a referenční restaurování části malby na východní straně jižní stěny presbytáře

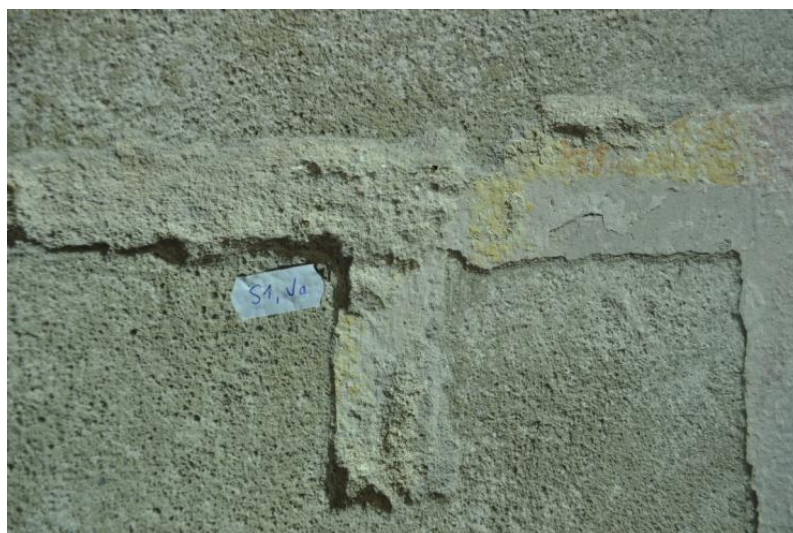
Obrázek 8 – Sonda S1/Ja

Diskuse: Sonda S1/Ja provedená v místě druhotného tmelu. Fragment nejstarší dochované barokní omítkové vrstvy s malířskou výzdobou v podobě jednoduchých barevných pásů v červené a okrové barevnosti. Stávající omítková úprava z 1/3 20. st. provedená v rámci restaurátorského zásahu (J. Böhm). Barevná úprava na tomto tmelu je mladší, z 1/2 20. st. Provedena byla v rámci restaurátorského zásahu v roce 1953 (Vl. Terš). Okrová vrstva mezi barokní omítkou s malbou a úpravami z 20. století je s nejvyšší pravděpodobností úprava z 2/3 19. století.

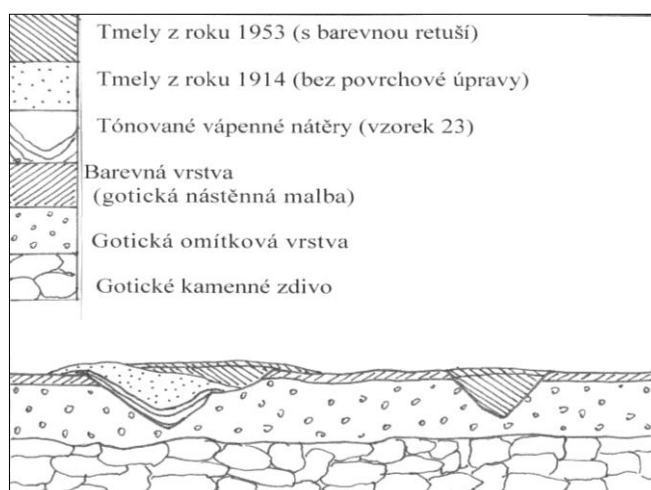
pekované gotické malby mohla být i s dochovanými plochami omítek pouze přebílena tónovaným nátěrem. Tomu by nasvědčovala i skutečnost, že vápenné nátěry v zásecích jsou dochovány pouze na některých místech nástěnné malby, tedy místech, kde mohla být omítka z 18. století odpadaná (na obrázku 13 je vyznačena sekvence jednotlivých úprav). Vrstvy nečistot signalizují skutečnost, že k následným vápenným úpravám v presbytáři docházelo opakovaně, a to až do doby, kdy byly malby odkryty.

Obrázek 13 – Sekvence druhotných úprav v nálezové situaci 1, 2 a 3

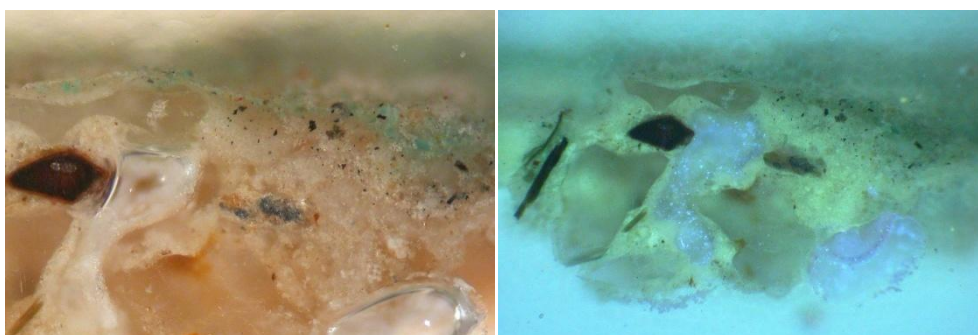
Vzorek V3 na obrázku 18 (druhotná barevná úprava na vytmeleném záseku – peku, provedená v rámci restaurátorského zásahu v roce 1953) byla identifikována červená železitá hlínka. Vzorky V15 na obrázku 20 (zelená původní vrstva z draperie sv. Pavla) a V19 na obrázku 22 (pravděpodobně druhotná zelená úprava na žeburu) byly určeny jako měďnaté zeleně malachitového typu.

Obrázek 20 a 21 – Vzorek V15, měďnatá zeleň malachitového typu (D. Pechová)

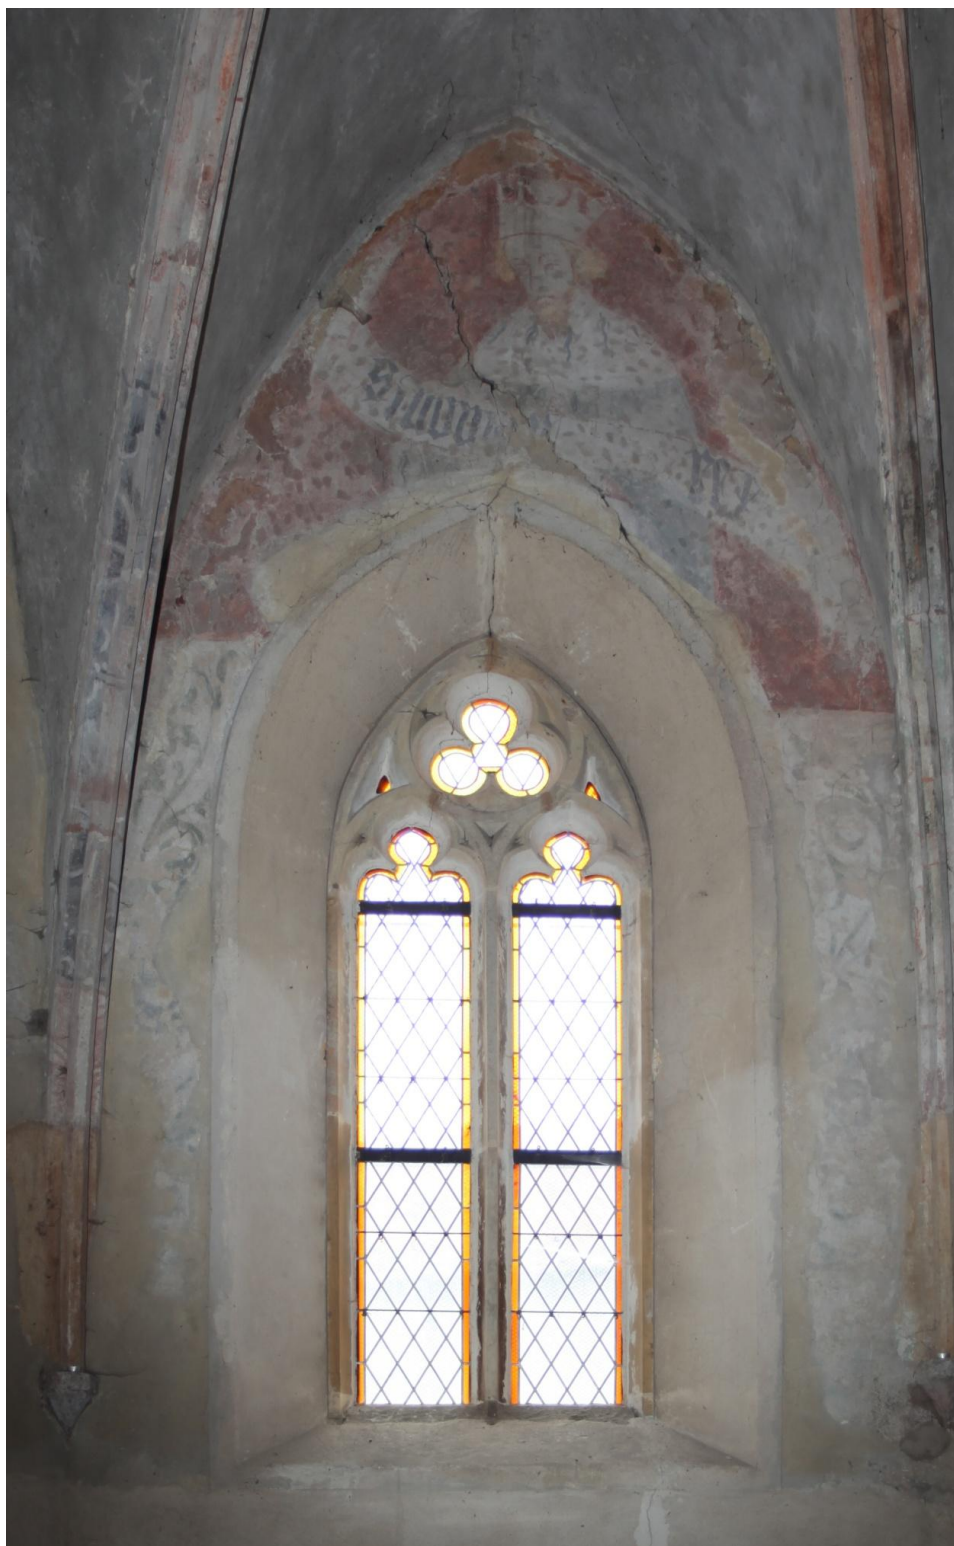
Obrázek 3 – Jihovýchodní stěna presbytáře (JV), stávající stav

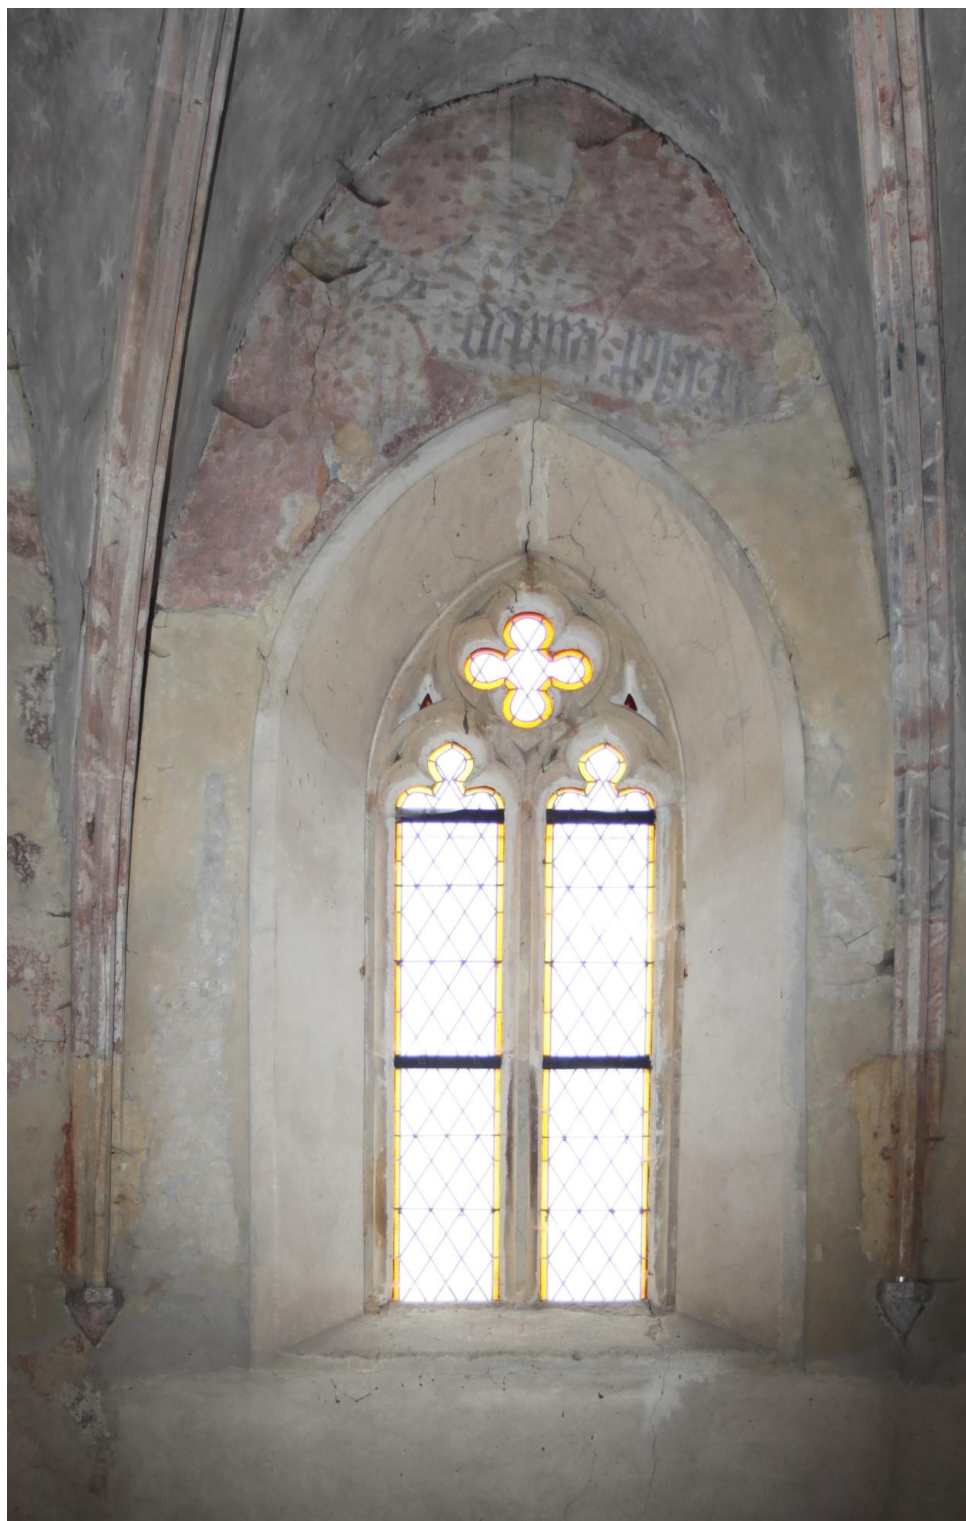
Obrázek 4 – Východní stěna presbytáře (V), stávající stav

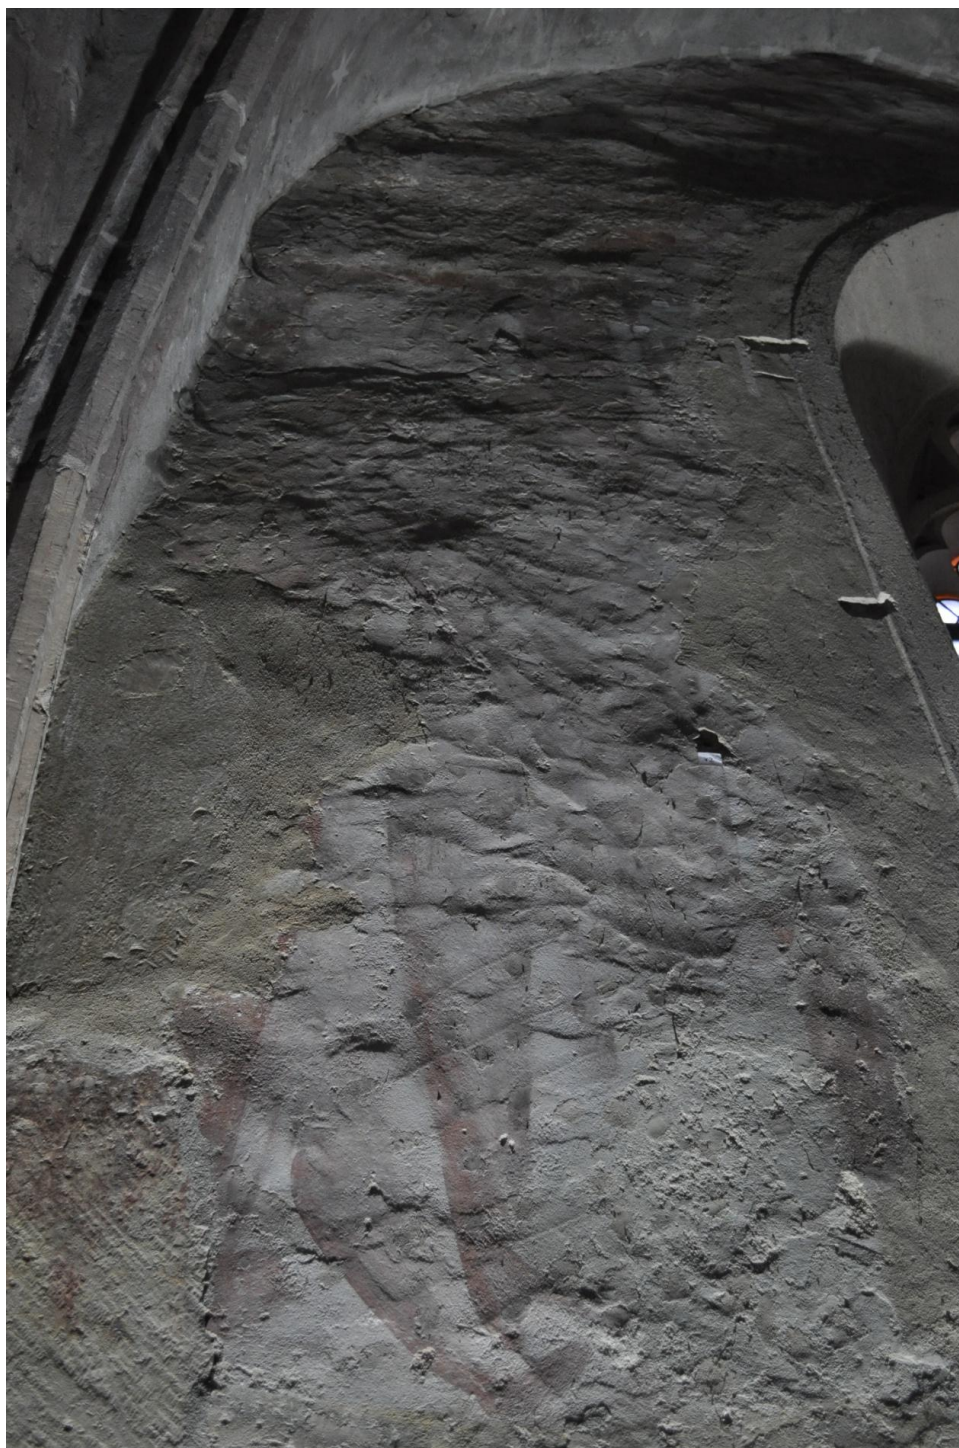
Obrázek 9 – Referenční plocha nástěnné malby (Ja),
fotografická dokumentace omítek v bočním světle

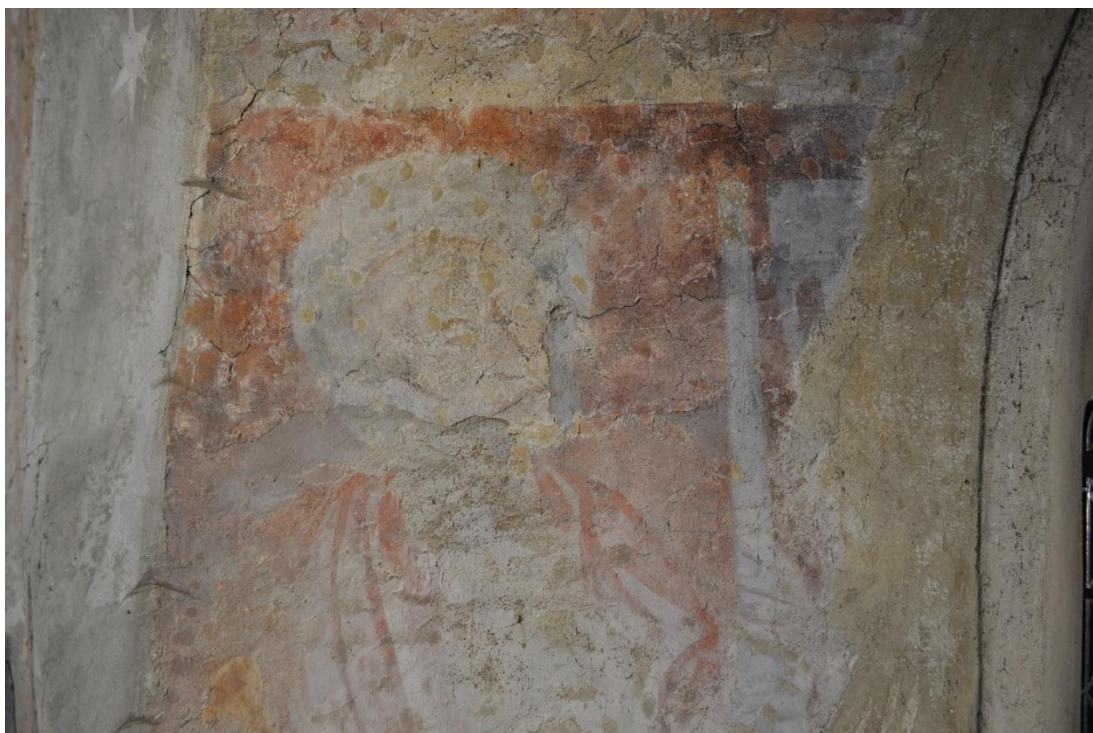
Obrázek 10 – Referenční plocha nástěnné malby (Ja), detail postavy sv. Petra. Stav před restaurováním
