Restaurování anděla (putto) z kaple sv. Isidora v Křenově a části
štukového vlysu pod korunní římsou

Restaurování kříže s korpusem Krista a sochou Máří Magdaleny
ze sousoší kalvárie ve Velké Vsi u Broumova a podstavce s nápisem

Bakalářská práce

2014

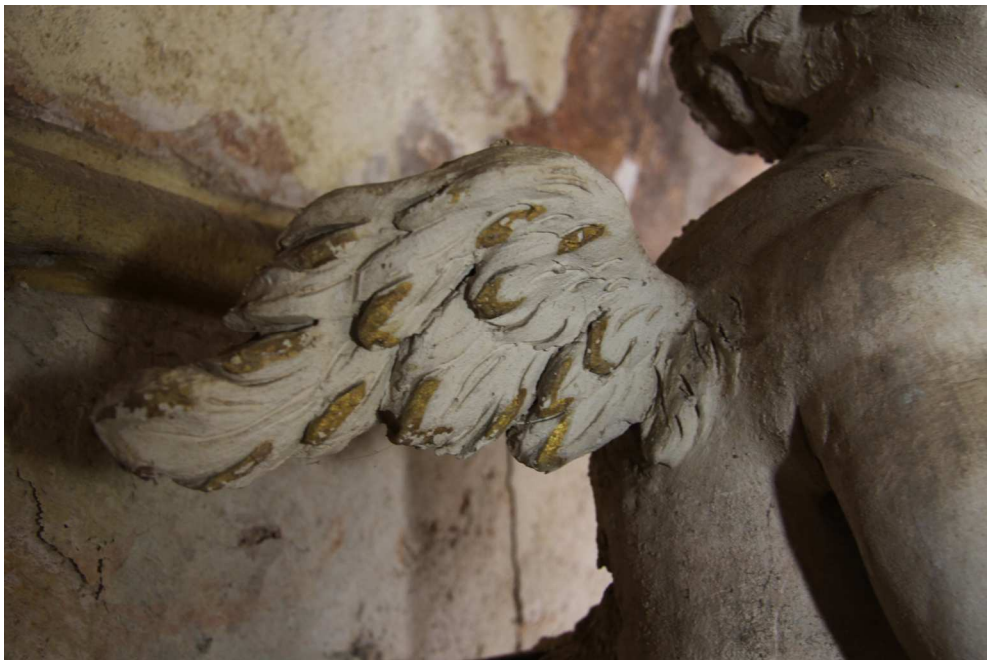
Obr. 11 Stav před restaurováním, detail pravého křídla

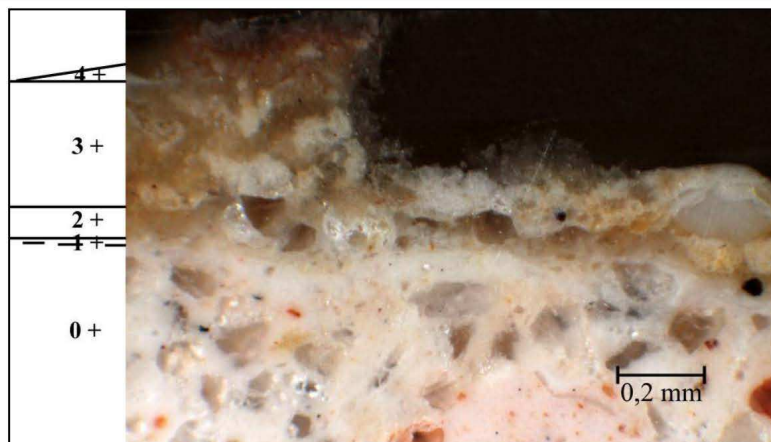
Obr. 11 Bílé dopadající světlo.

- Vzorek 7597 (P0) – štukový prvek

Číslo vrstvy	Popis vrstvy	Výsledky REM/EDS
6.	fragment načervenalé vrstvy	<u>Ca</u> , <u>S</u> : převážně síran vápenatý, patrně uhličitán vápenatý, červená hlínka
4.	okrová vrstva	<u>Ca</u> , <u>S</u> : převážně síran vápenatý, případně uhličitán vápenatý, pravděpodobně okr
2.	světle okrová vrstva s kamenivem	<u>Ca</u> , <u>Si</u> (Al, Fe): uhličitán vápenatý, pravděpodobně okr, křemenná zrna
1.	fragmenty bílé vrstvy?	<u>Ca</u> : uhličitán vápenatý
0.	štuk	pojivo: <u>Ca</u> (S): uhličitán vápenatý, lze předpokládat přítomnost sádry (zrna obsahující Sr) vyskytující se na vzorku v zónách o různé koncentraci kamenivo: převážně křemenná zrna (<u>Si</u>), ojediněle silikáty (<u>Si</u> , Al, K (Na))

Hmota štukového dekoru (7597) je pravděpodobně pojena bílým vzdušným vápnem s přídavkem sádry. Povrchové úpravy jsou v některých částech kontaminovány anorganickými solemi, což se projevuje zdrsňelým povrchem prvků a ne zcela čitelným sledem vrstev, které jsou pravděpodobně poškozeny vlivem solí. Zjednodušeně lze shrnout, že se na štku vyskytují povrchové úpravy žlutého odstínu, některé z těchto vrstev byly pravděpodobně nanášené na bílé podklady. Nejstarší dochovaná světle žlutá vrstva plněná křemenným pískem je srovnatelná s vrstvou zaznamenanou na pozadí vlysu. V některých částech byla zaznamenána žluto-oranžová, v současnosti pohledově uplatněná, povrchová úprava.

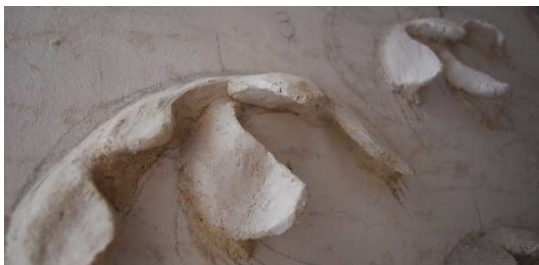
V rámci testování zpracovatelských a modelačních vlastností byl připraven panel pro tvorbu nových tvarů a starší panel, který byl upraven pro testování kompatibility štukové malty se starším štukovým povrchem (Obr. 53 a 54). Zvláštní pozornost byla věnována vlastnostem materiálu při přípravě malty, jejím zpracovávání a modelování. Hodnocení je zpracováno formou slovního popisu a přehledně shrnuto v tabulce 4.

Obr. 53 Zkouška modelování listů

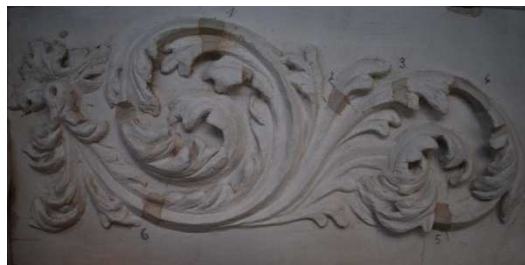
Obr. 54 Zkouška smrštění

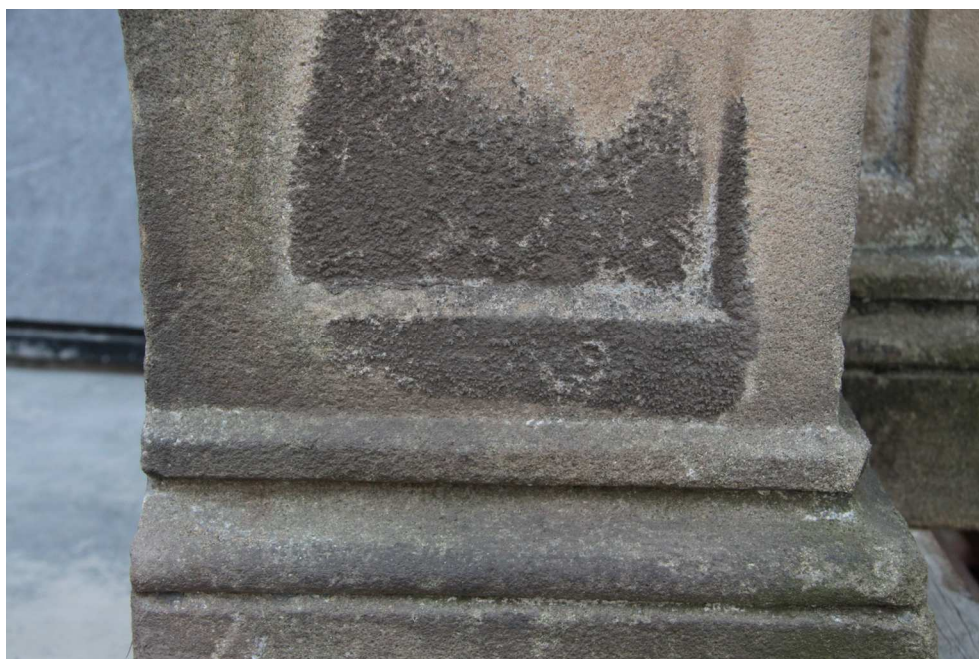
Obr. 78 Stav před restaurováním, sádrovcová krusta

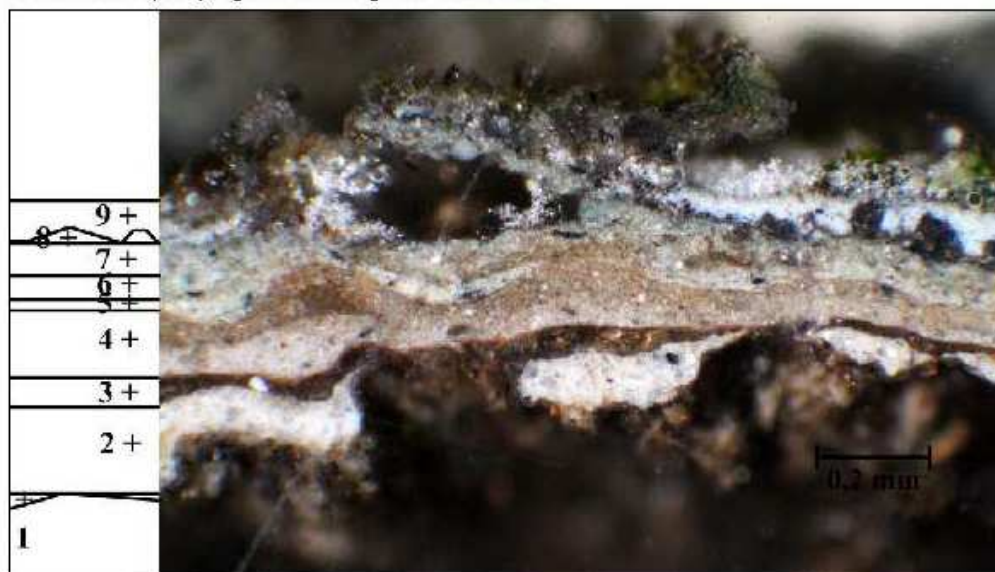
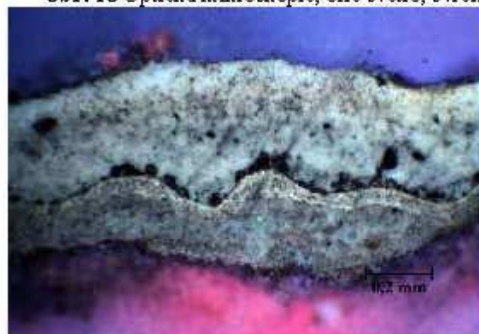
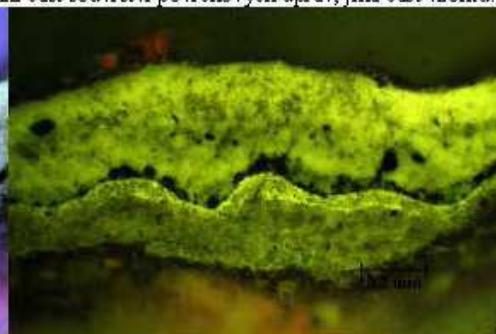
Vzorek 7202 (EP2) – plocha kříže pod tělem Krista

Vzorek obsahuje několik vrstev/souvrství převážně hnědých odstínů. Mikroskopicky byl na nábrusu zaznamenán nejprve fragment hnědé vrstvy 1. Následující vrstvy/souvrství obsahují různé směsi pigmentů, skládající se zejména ze zinkové běloby, olovnaté běloby, barytové běloby (často mletého barytu), v některých vrstvách se může vyskytovat litopon. K dosažení hnědých odstínů vrstev byly pravděpodobně použity pigmenty na bázi oxidů železa.

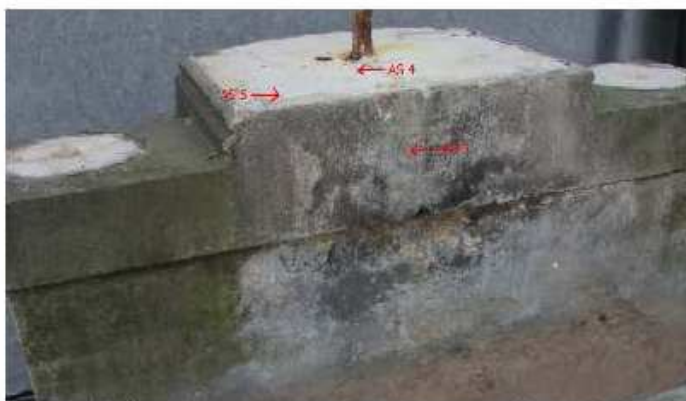
Z výsledků stanovení obsahů vodorozpustných solí vyplývá, že všechny odebrané vzorky obsahují z hlediska rizika vzniku poškození zanedbatelná množství chloridových a dusičnanových aniontů. Obsahy síranů byly v některých vzorcích velmi vysoké. Rozmístění vzorků se zjištěnými vysokými obsahy síranů je do jisté míry nerovnoměrné. Zjednodušeně lze shrnout, že ve vrtech provedených z horní plochy podstavce byly zjištěny vysoké koncentrace síranových aniontů spíše ve větší hloubce materiálu (6-9 cm, AS5, AS8). Naopak, v některých vrtech provedených v zadní části podstavce se vyskytují vysoké obsahy síranů zejména při povrchu do hloubky 0,5 cm (AS6, AS7, AS8).

Obr. 35 Odběr vzorků AS3-AS5, stanovení obsahu vodorozpuštěných solí, základna podstavce (A).
