Restaurování papírové plastiky

Bakalářská práce

2014

Studentka se bude zabývat restaurováním tzv. Božího hrobu, papírové plastiky (z papírmašé s povrchovou úpravou z křídly a polychromie) doplněné o schránku z dřevěné konstrukce zdobenou barevnými sklíčky, papíry a dalšími materiály.

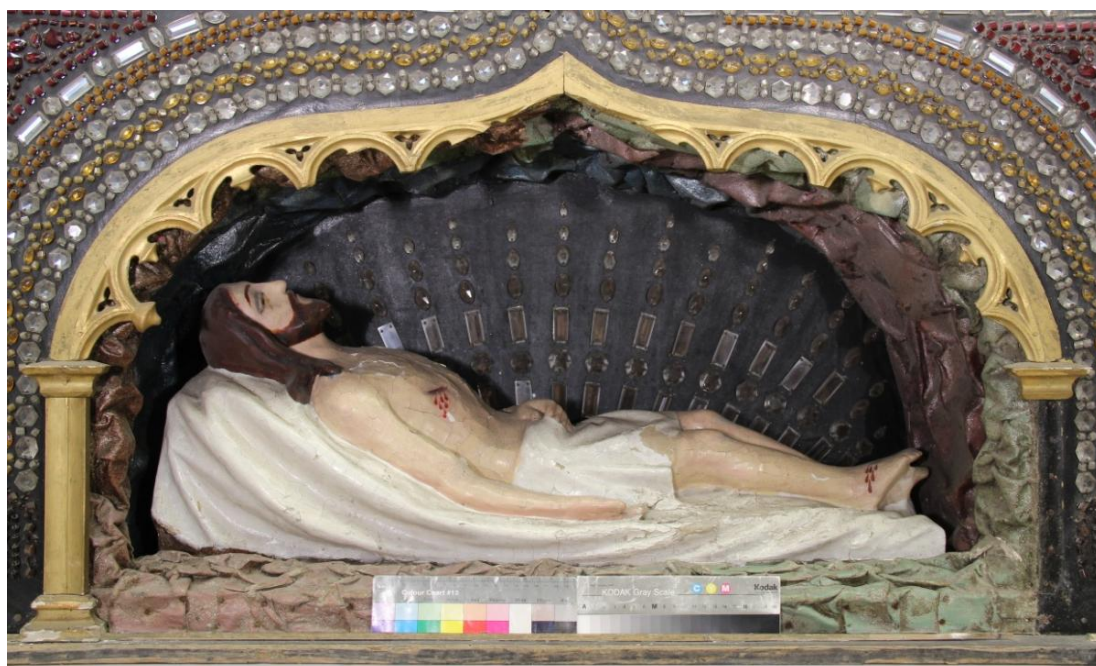
Obvod vnitřního prostoru hrobu je vytvořen z papíru, který je vrstvený a mačkaný do nepravidelných tvarů připomínajících skálu (Ježíš Kristus byl pohřben do kamenného hrobu). Skaliska mají červenou, zelenou a modrou barvu (Obr. 40). Červená barva se rozprostírá od prostřední části dole směrem doleva nahoru a dále také v pravé části vzadu až do horní části doprostřed. Zelená barva je přítomna v dolní části společně s červenou a vede směrem doprava nahoru a končí vedle červené nad jedním z otvorů. Modrá barva začíná v levé zadní části, pokračuje nahoru a je zakončena do špičky.

Tělo Ježíše Krista je položeno uprostřed hrobu na lehátku, které se vyvyšuje směrem doleva, kde má Kristus položenou hlavu (Obr. 40).

Obr. 40: Stav díla před restaurováním, pohled na plastiku Ježíše Krista

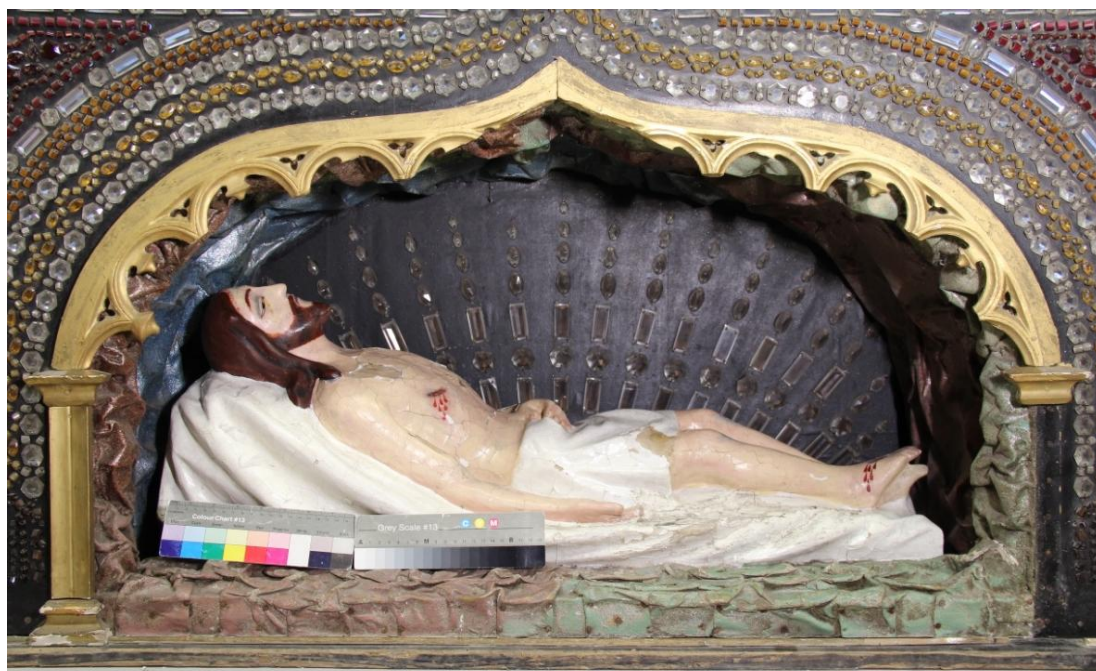
Obr. 41: Stav díla po suchém a mokrém čištění, pohled na plastiku Ježíše Krista

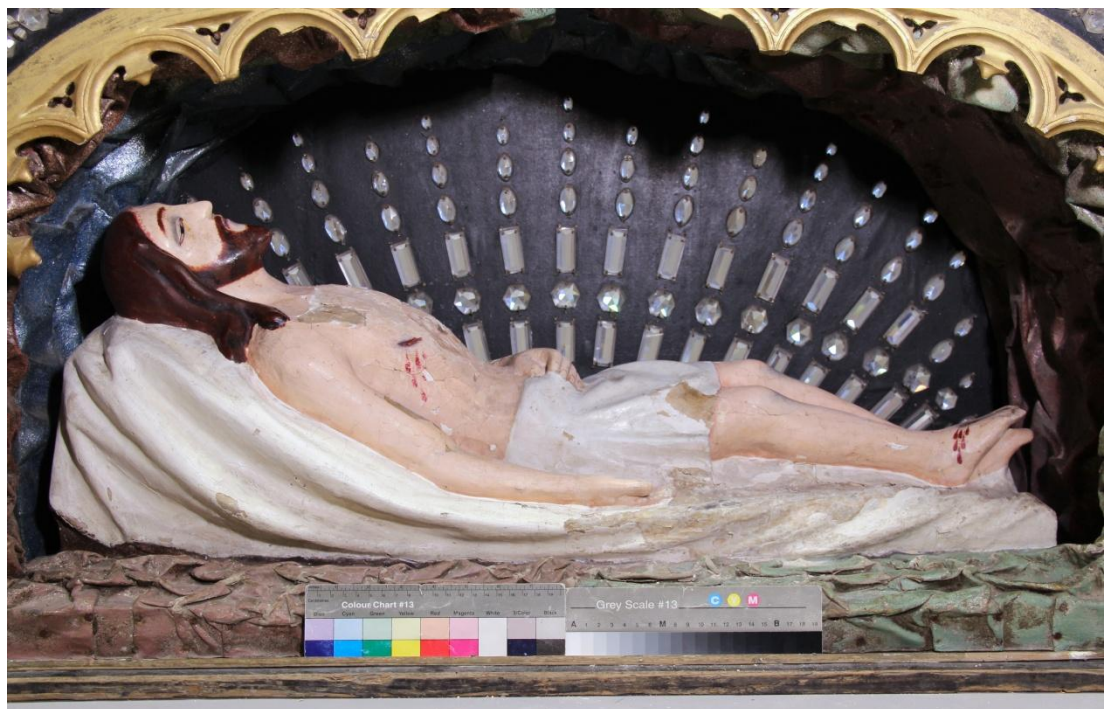
Obr. 42: Stav díla po snímání přemalby, pohled na plastiku Ježíše Krista

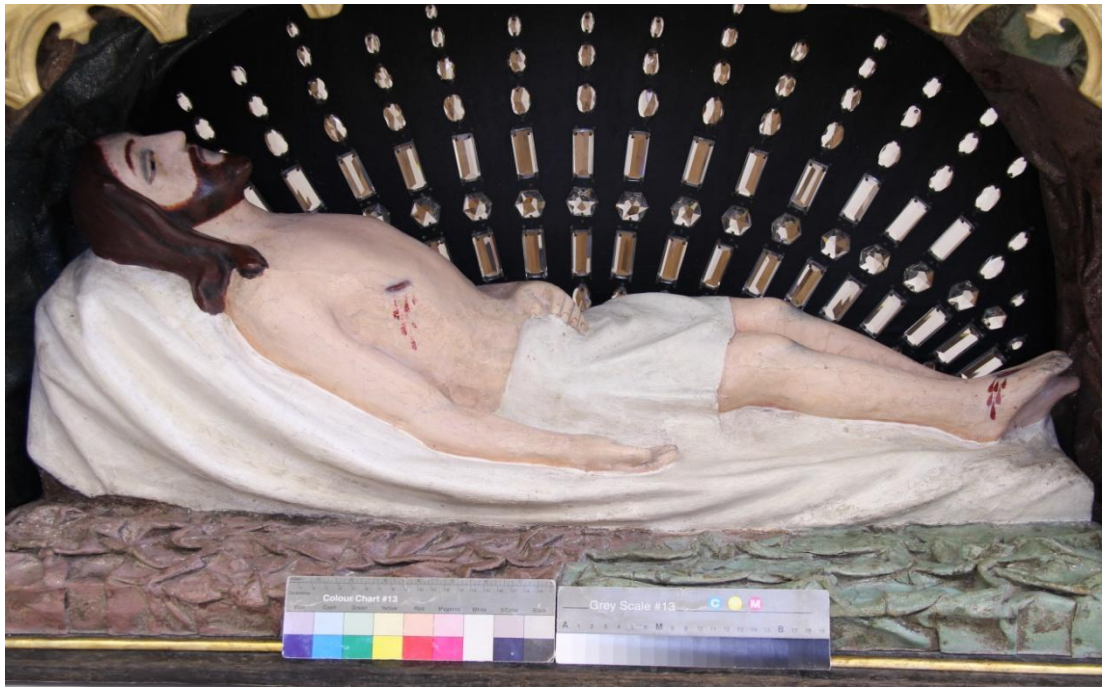
Obr. 44: Stav díla po restaurování, pohled na plastiku Ježíše Krista

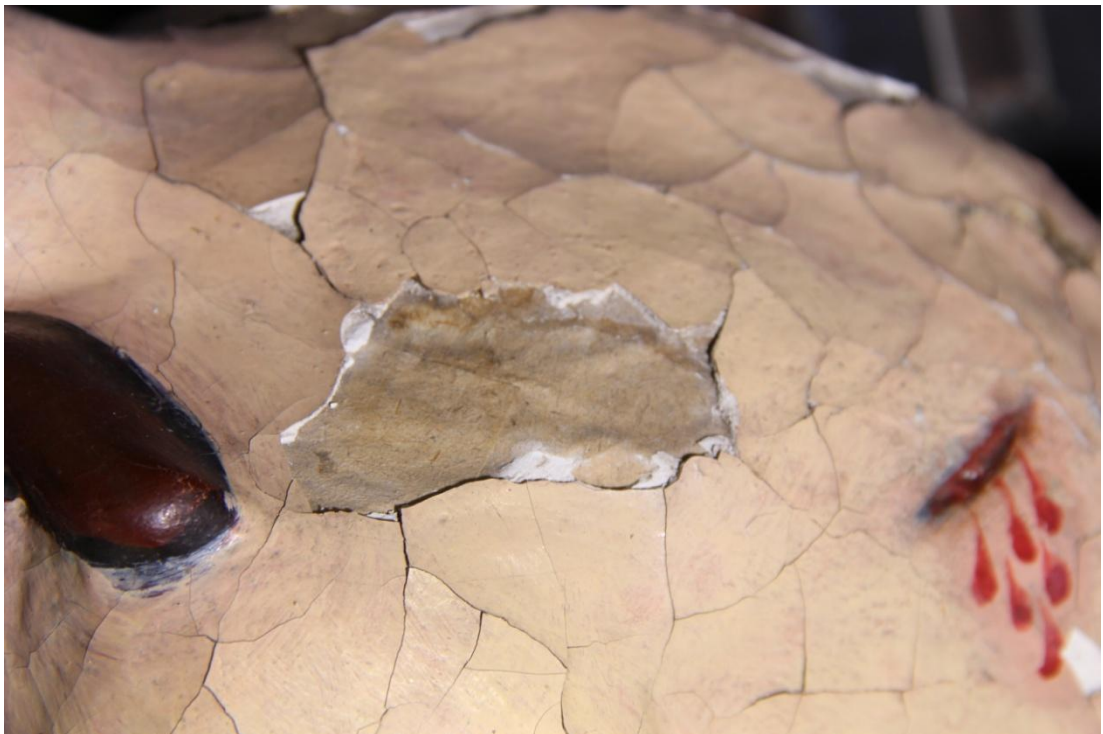
Obr. 47: Stav díla po suchém a mokrém čištění, detail ztráty křídové a barevné vrstvy

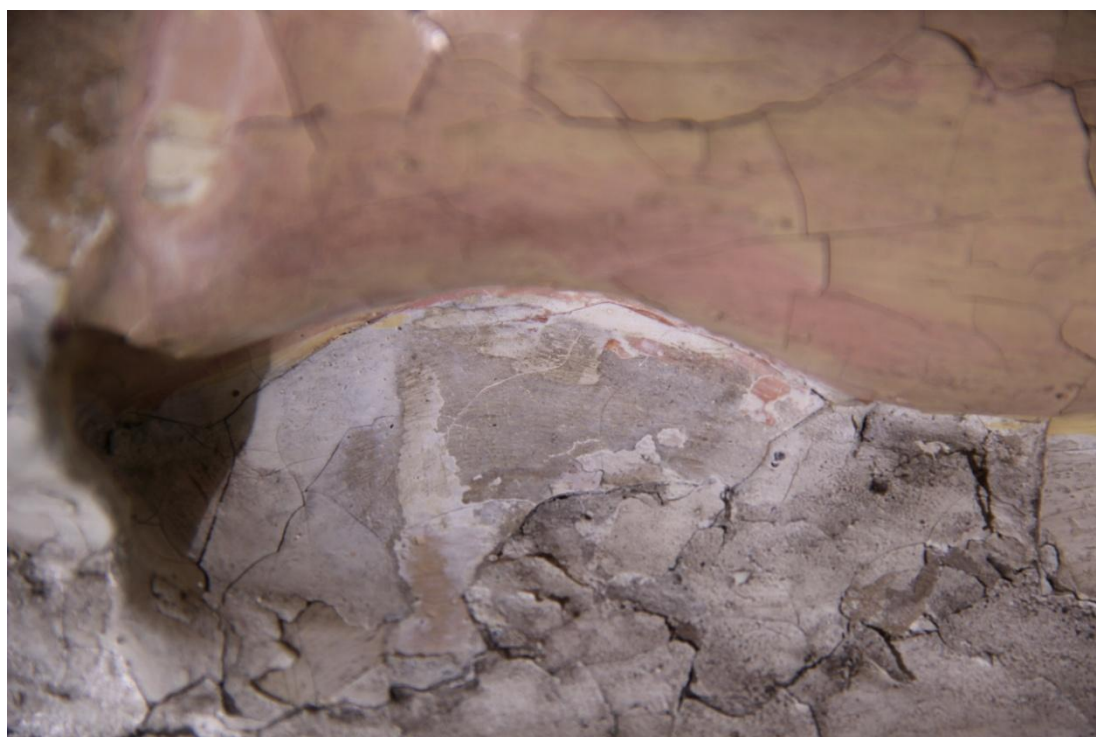
Obr. 49: Stratigrafická sonda v místě poškození barevné a křídové vrstvy, denní světlo

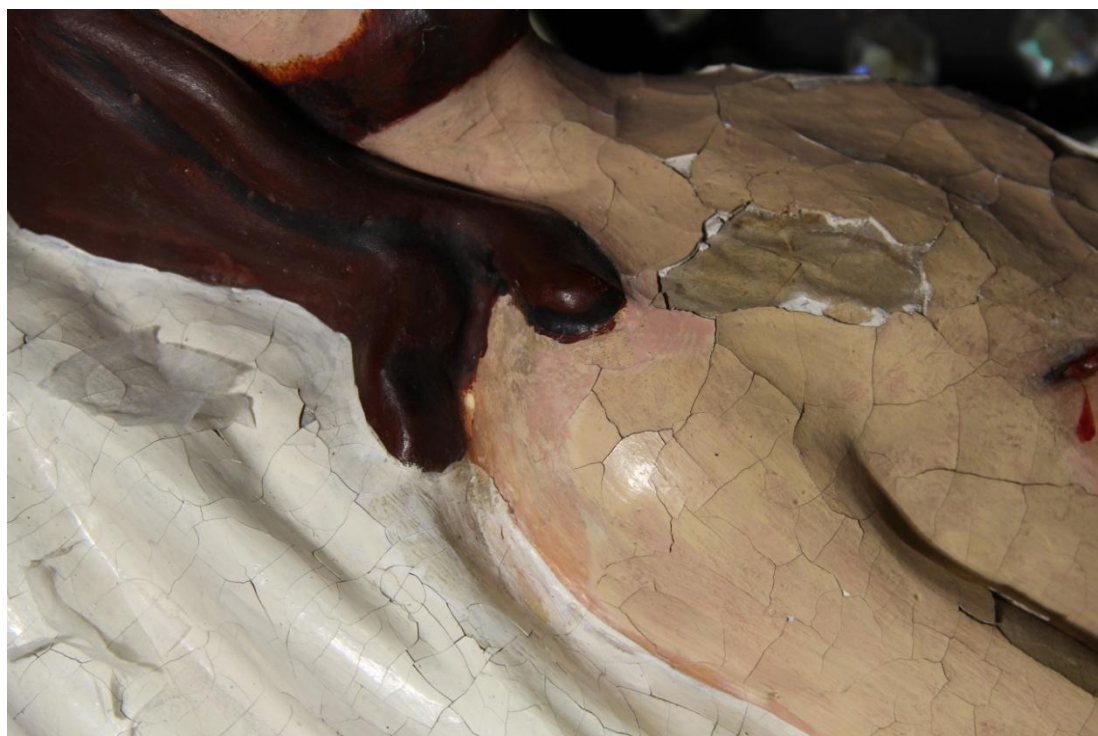
Obr. 57: Rozšířená sonda snímání přemalby, rameno a část lehátka, denní světlo

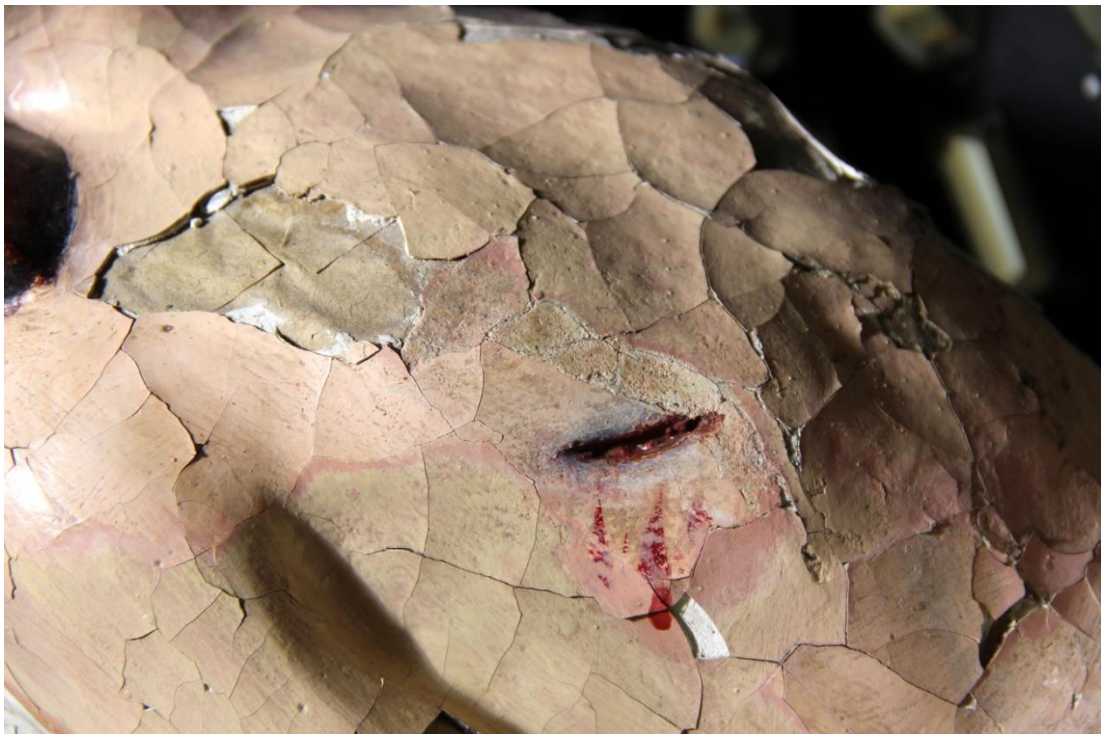
Obr. 59: Detail snímání přemalby, část hrudníku Ježíše Krista

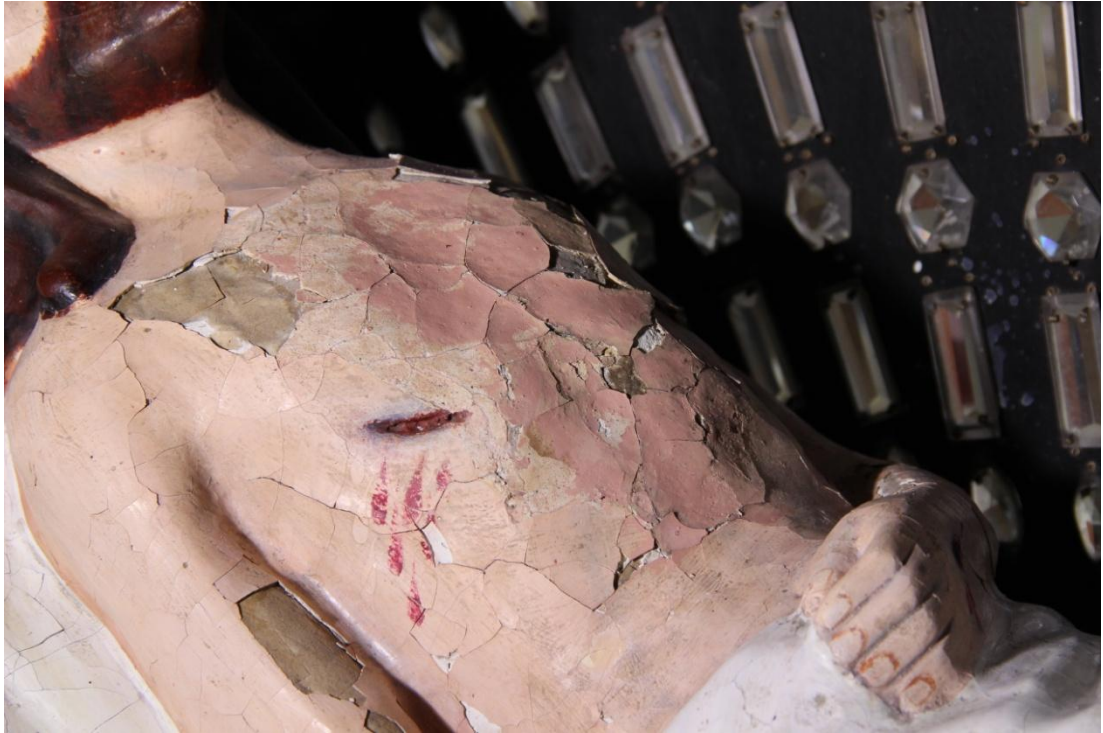
Obr. 60: Detail snímání přemalby a částečně odkrytý tmel na hrudníku Ježíše Krista, denní světlo

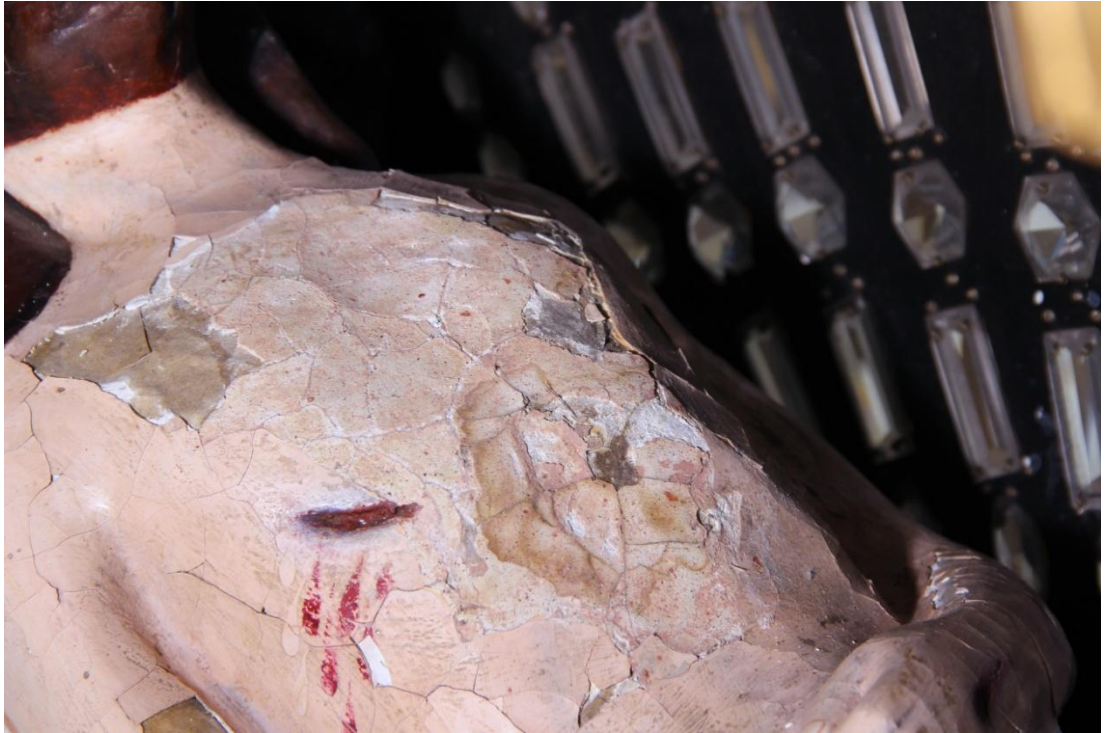
Obr. 62: Detail hrudníku Ježíše Krista po sejmutí přemalby

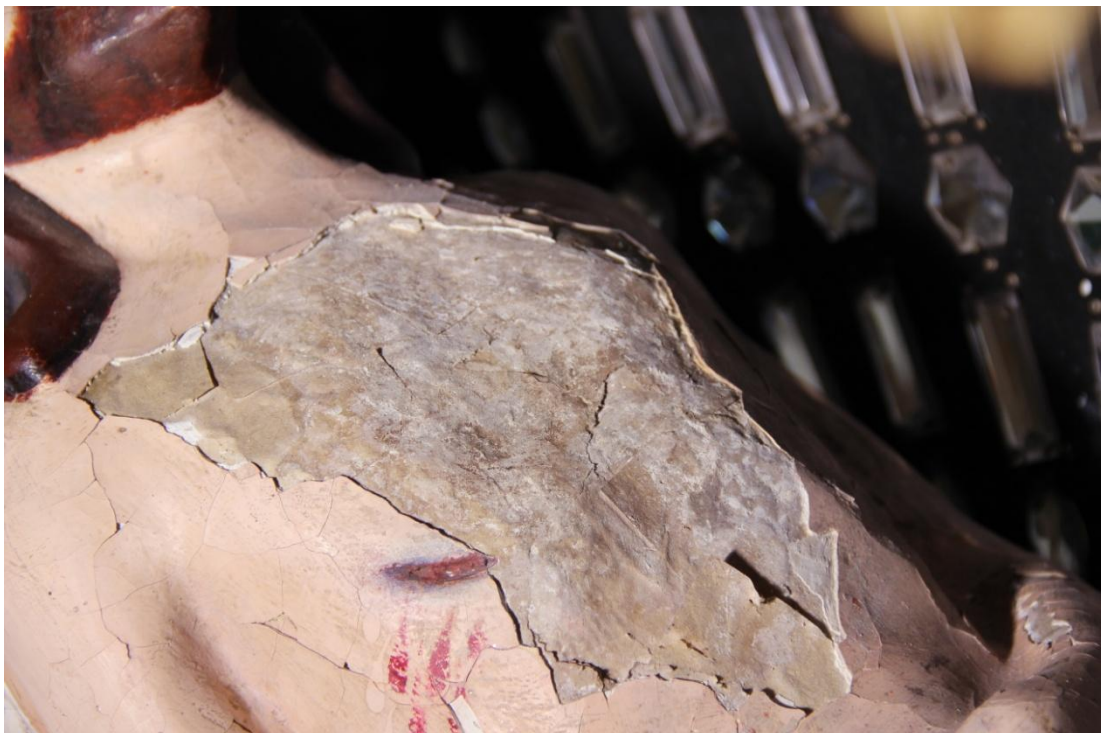
Obr. 63: Detail hrudníku Ježíše Krista po odstranění nepůvodního tmelu

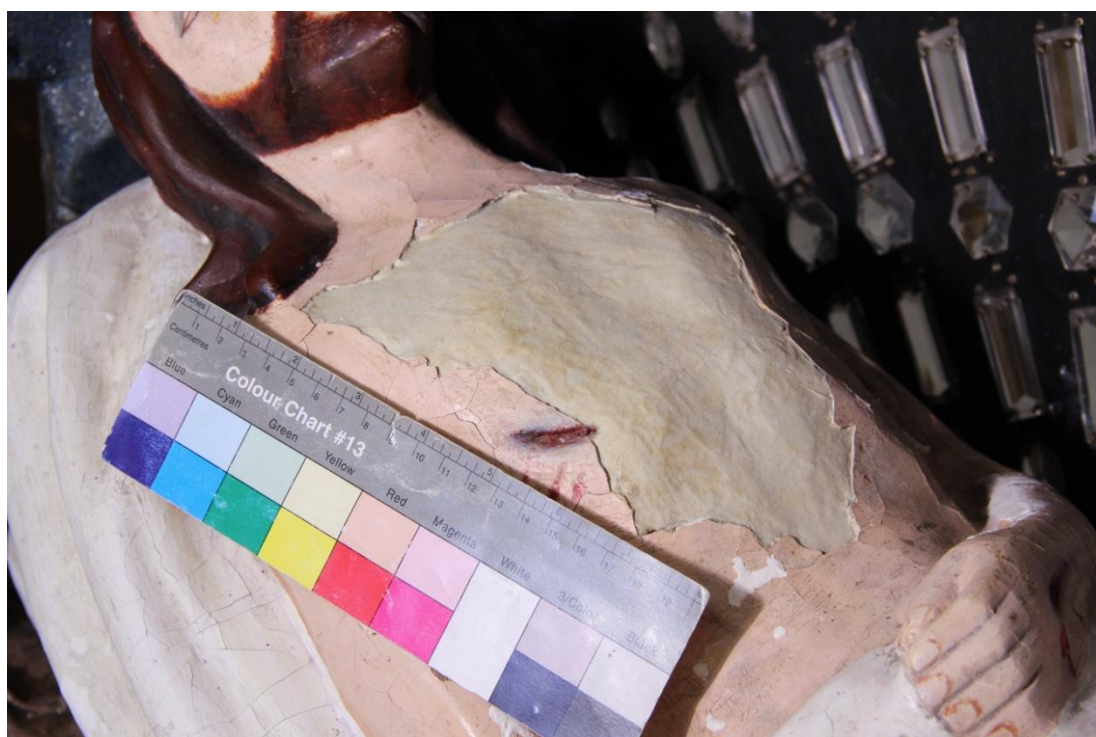
Obr. 65: Detail hrudníku Ježíše Krista po zalepení poškozeného místa odlitým papírem

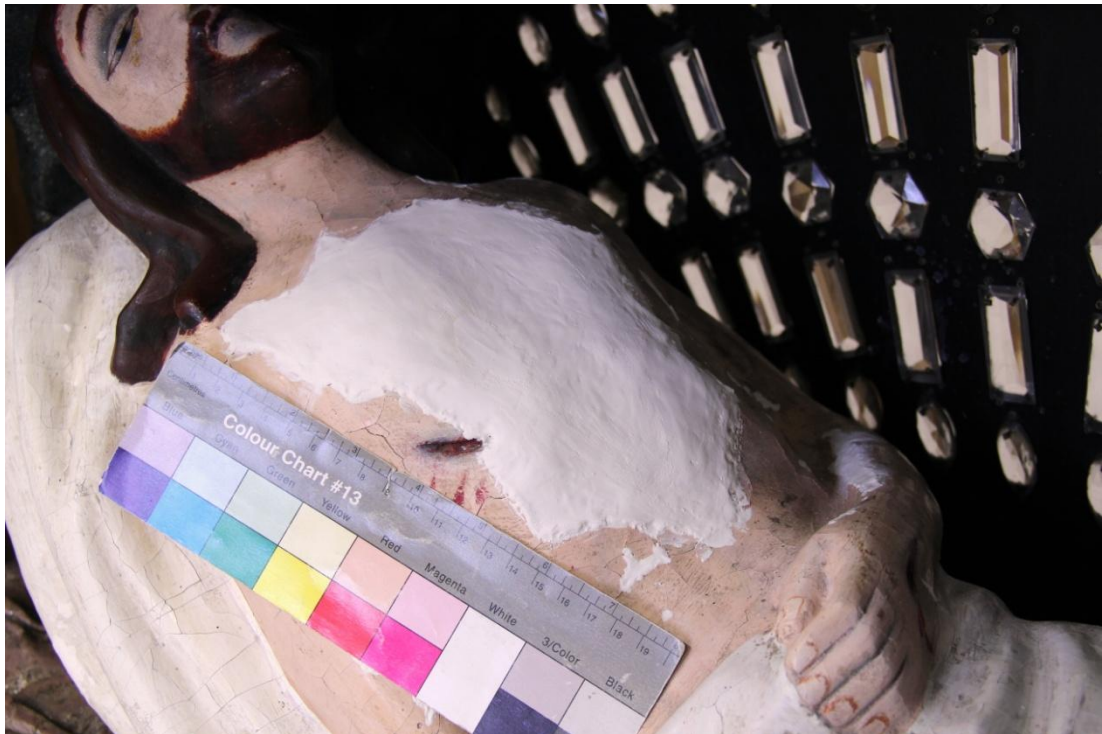
Obr. 66: Detail hrudníku Ježíše Krista po nanesení křidokřídové vrstvy

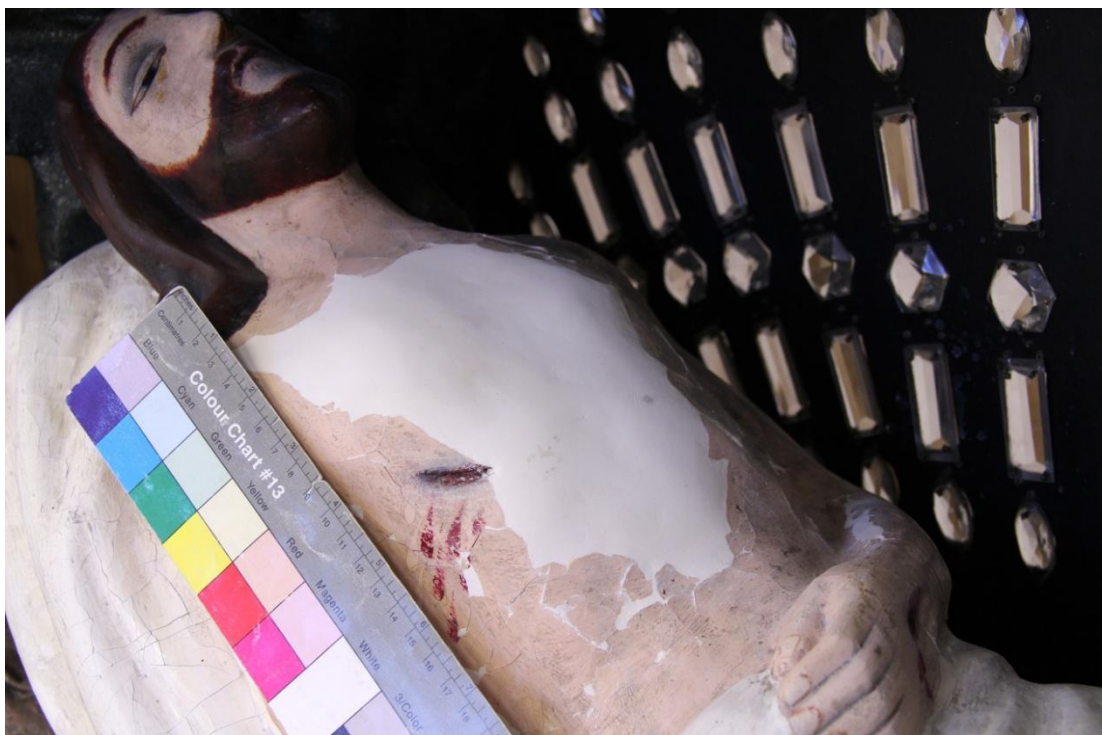
Obr. 67: Detail hrudníku Ježíše Krista po broušení křídové vrstvy

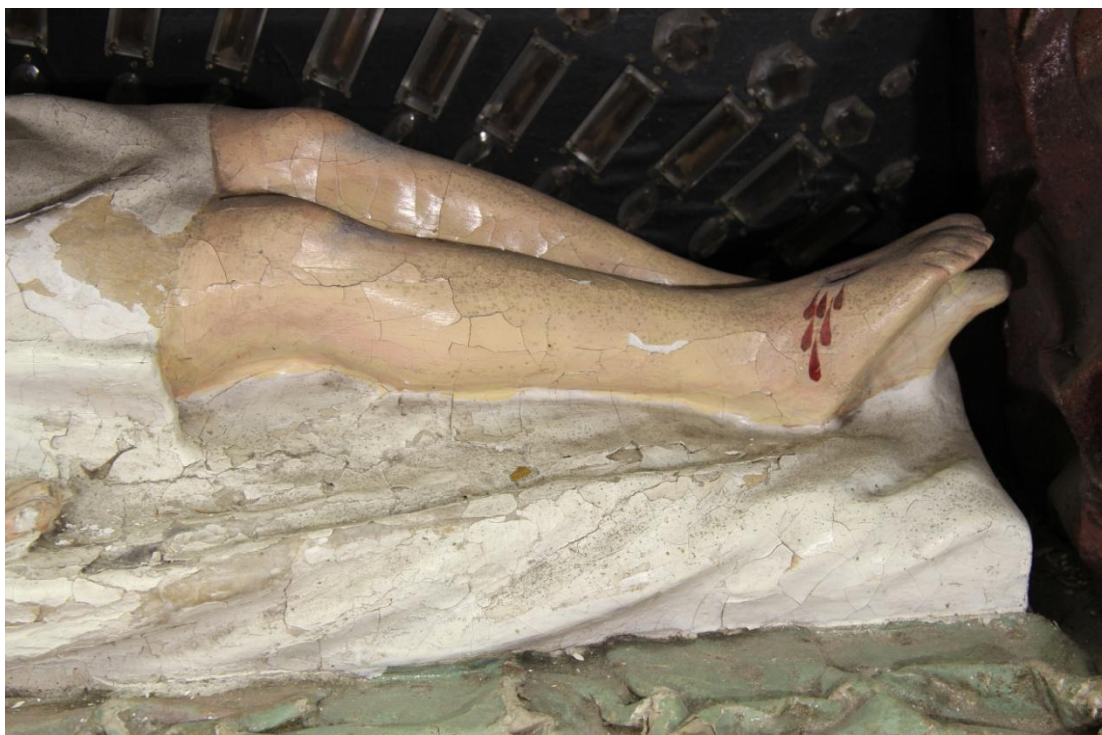
Obr. 69: Stav díla před restaurováním, detail přemalby na lehátku, prachového depozitu a krakeláže

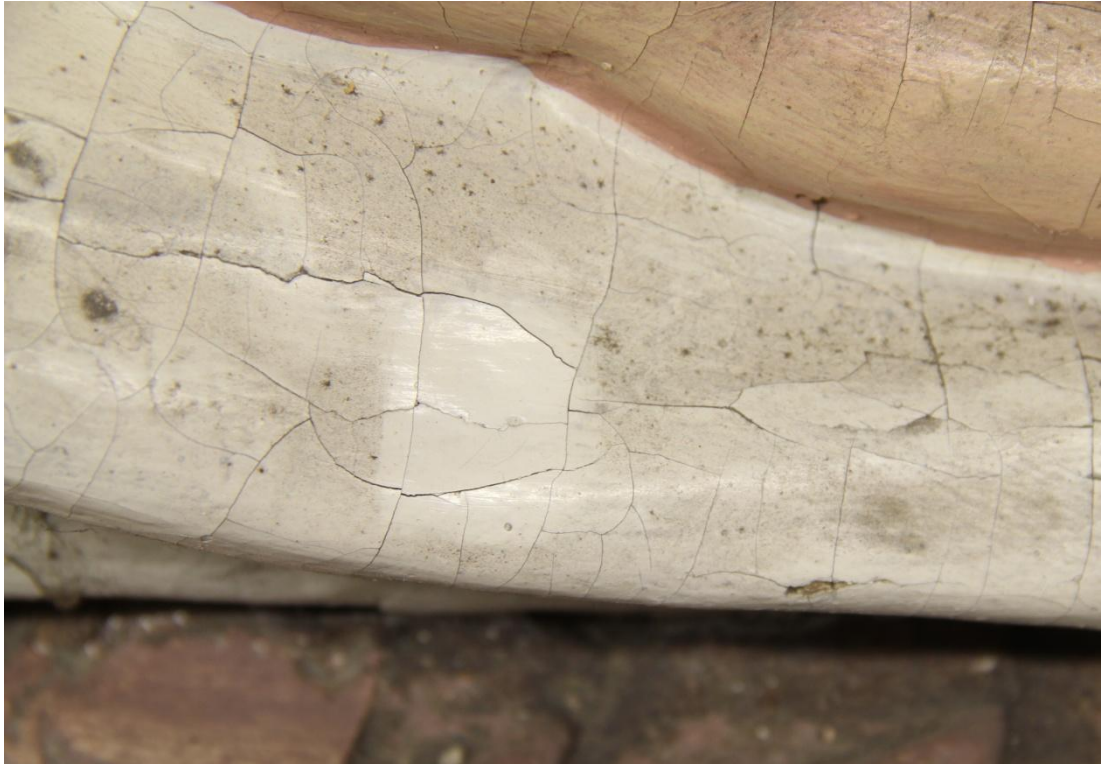
Obr. 70: Detail zkoušky čištění povrchu barevné vrstvy navlhčeným vatovým tamponem

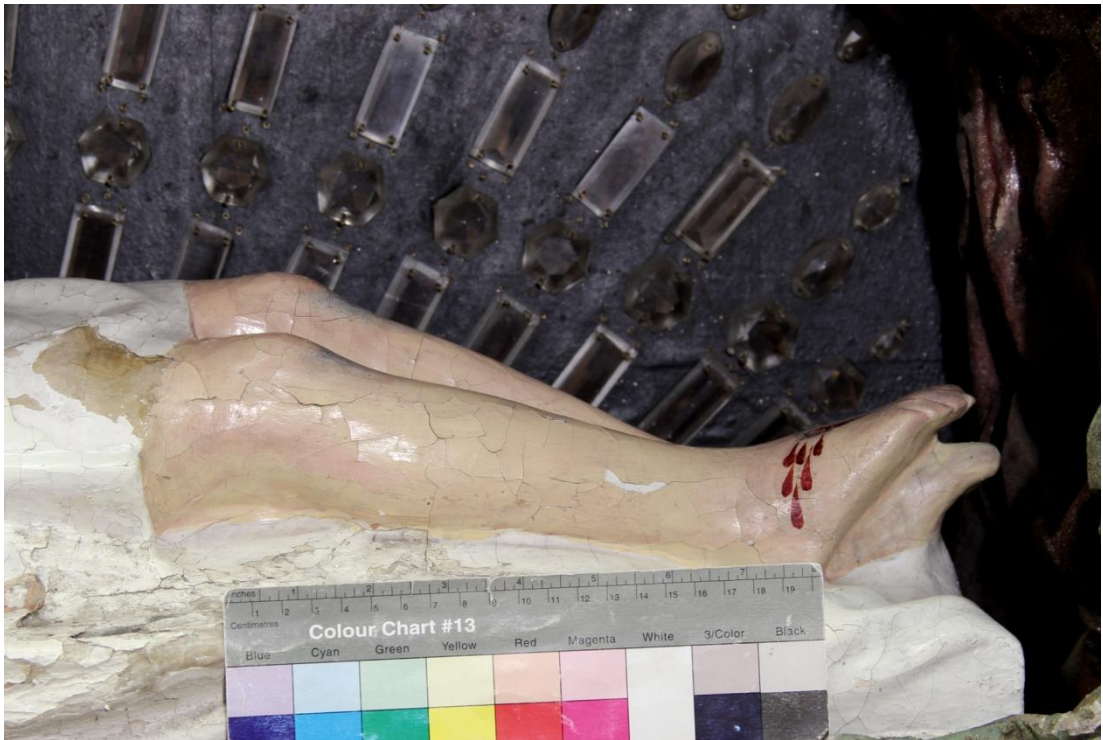
Obr. 71: Stav díla po suchém a mokřém čištění, detail nohou a lehátka

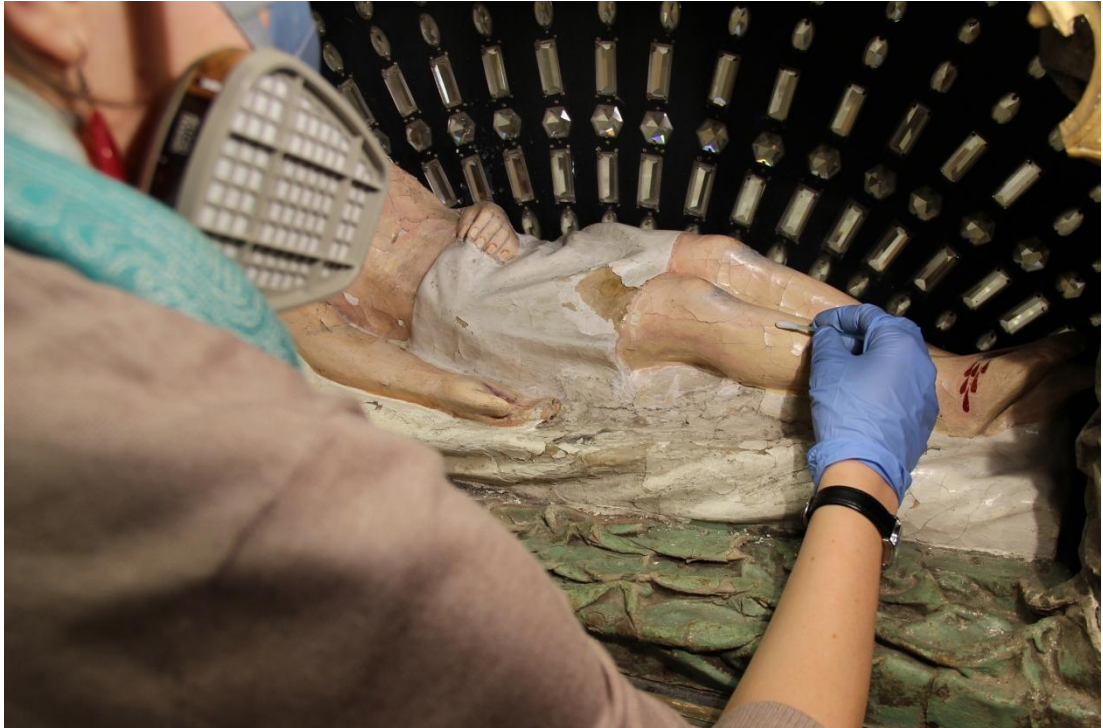
Obr. 72: Průběh snímání přemalby

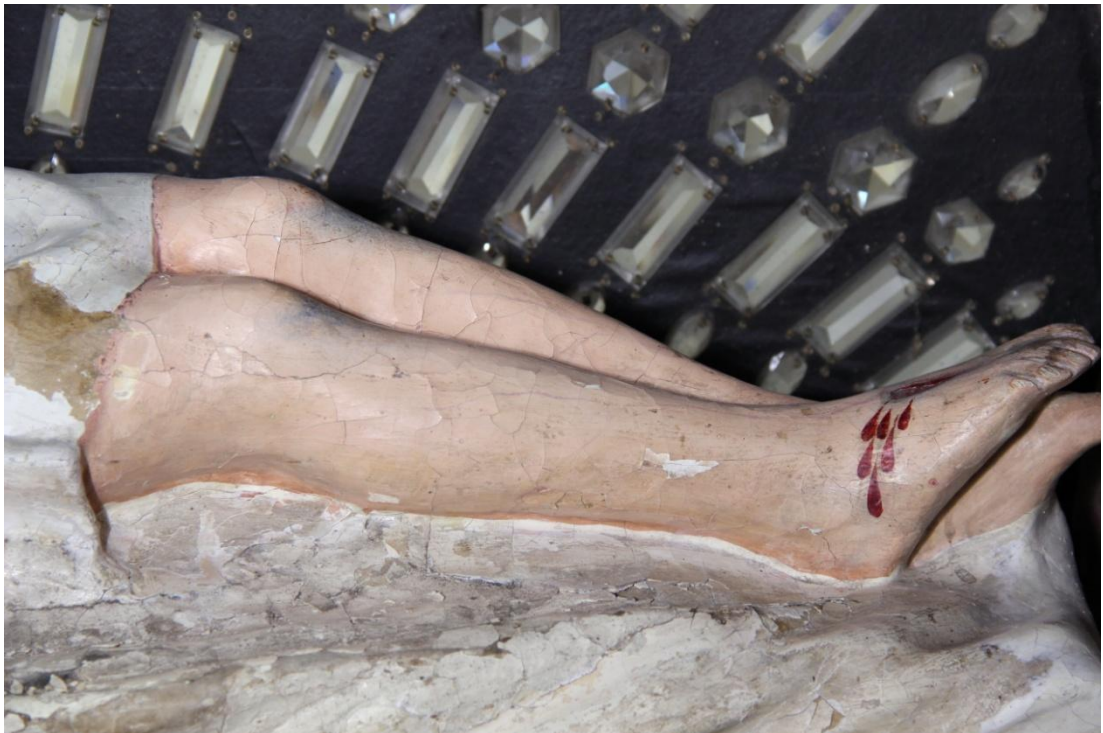
Obr. 73: Detail nohou a lehátka v průběhu snímání přemalby, denní světlo

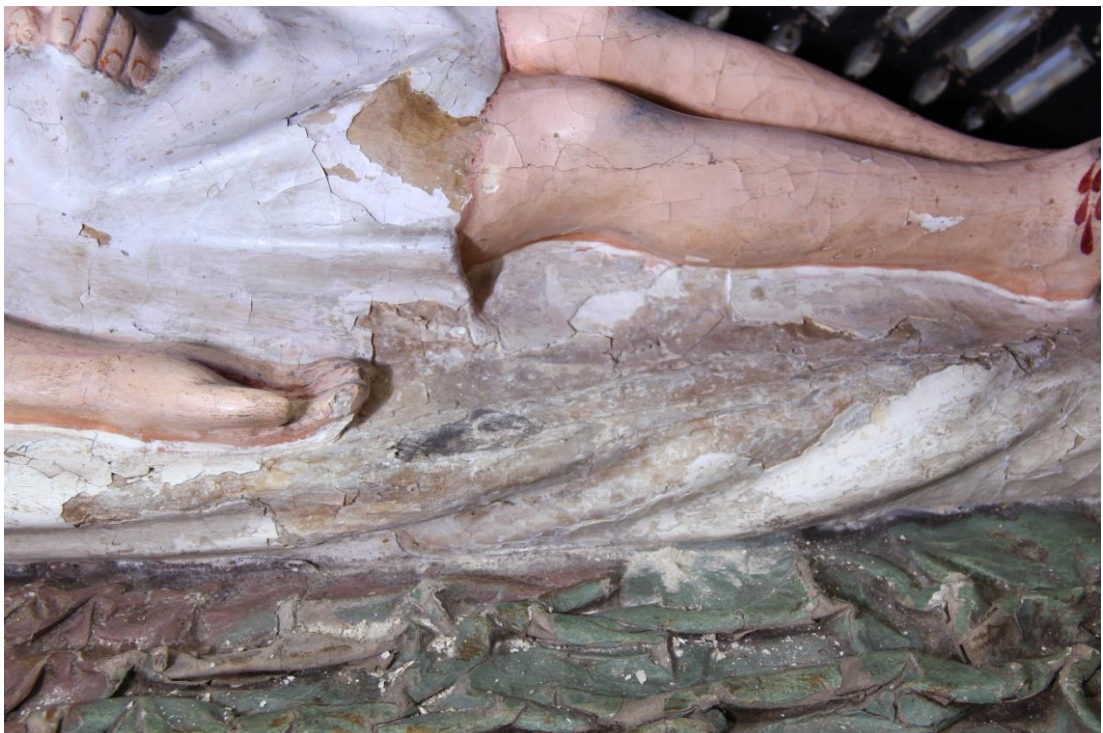
Obr. 75: Detail lehátka po sejmutí přemalby, denní světlo

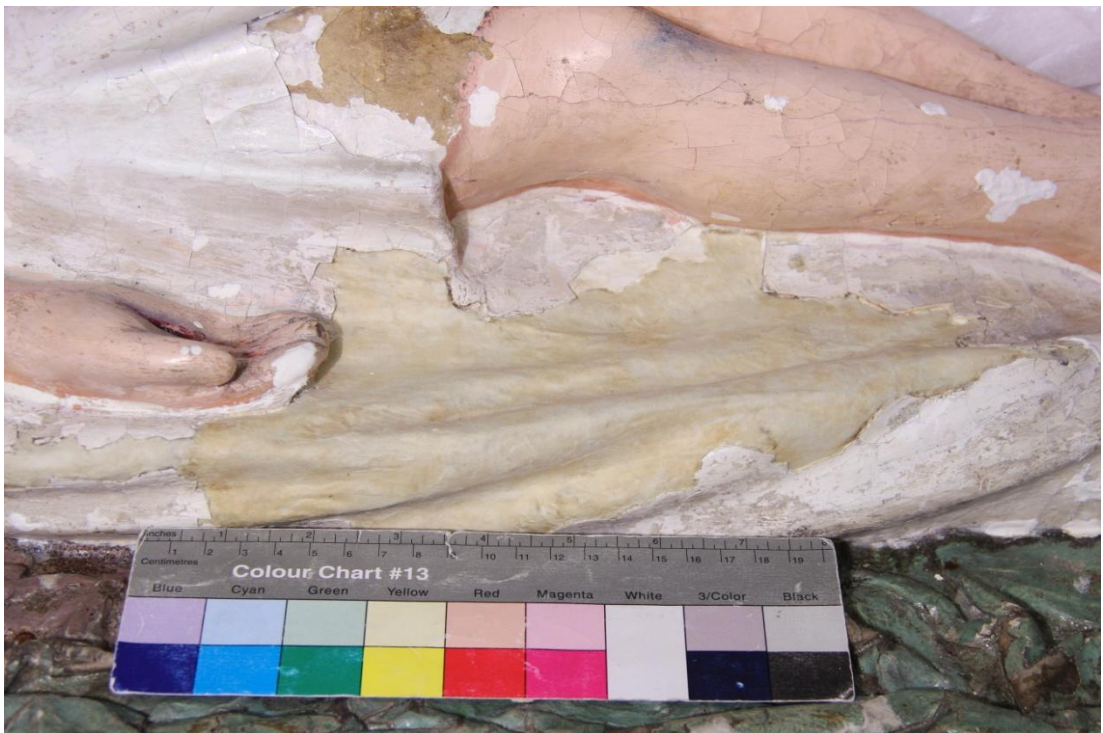
Obr. 77: Detail lehátka po zalepení poškozeného místa odlitým papírem

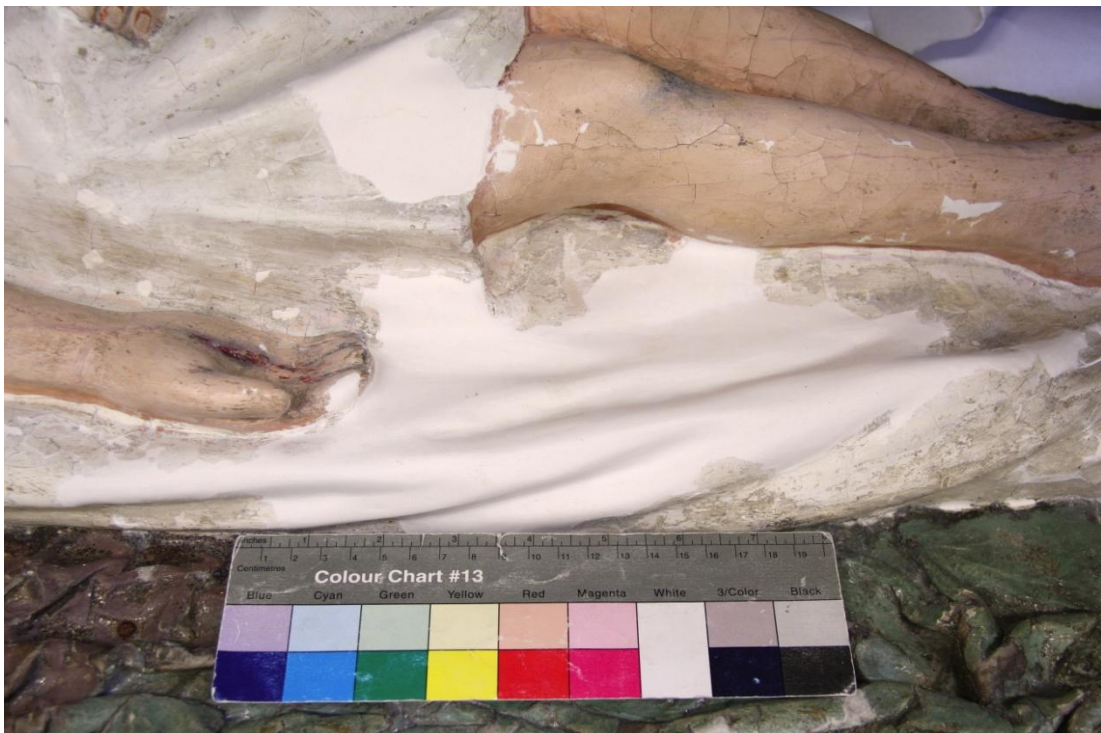
Obr. 79: Detail lehátka po broušení křidlové vrstvy

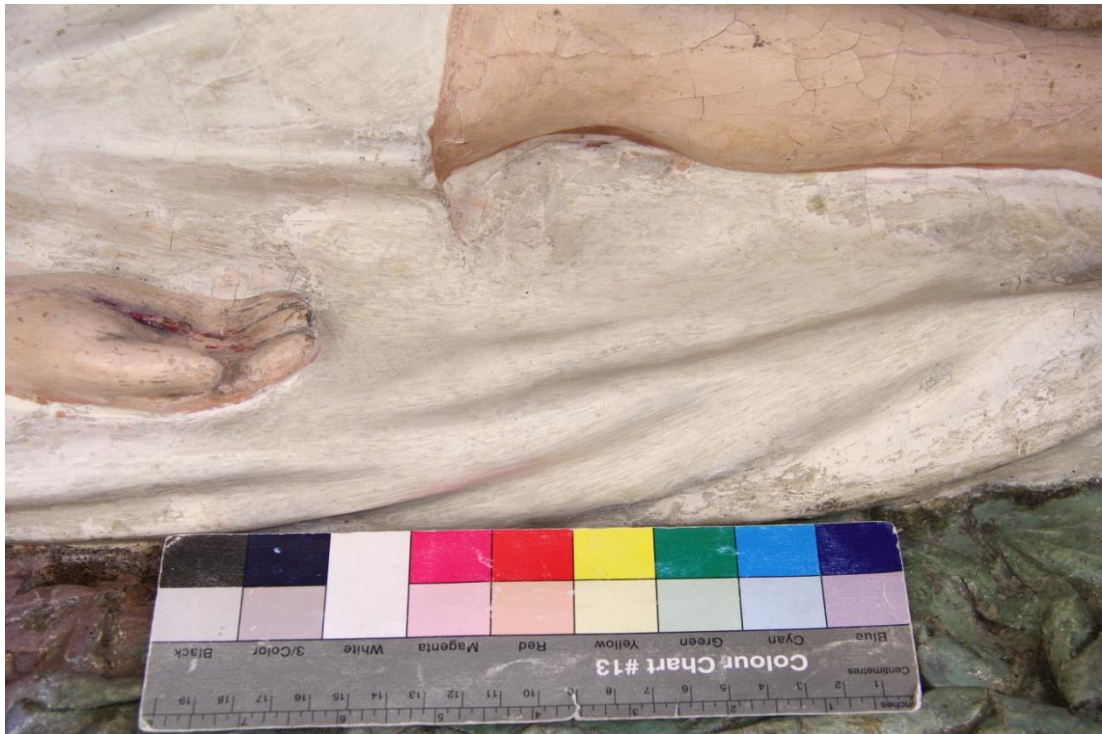
Obr. 80: Detail lehátka po retuši akvarelovými barvami

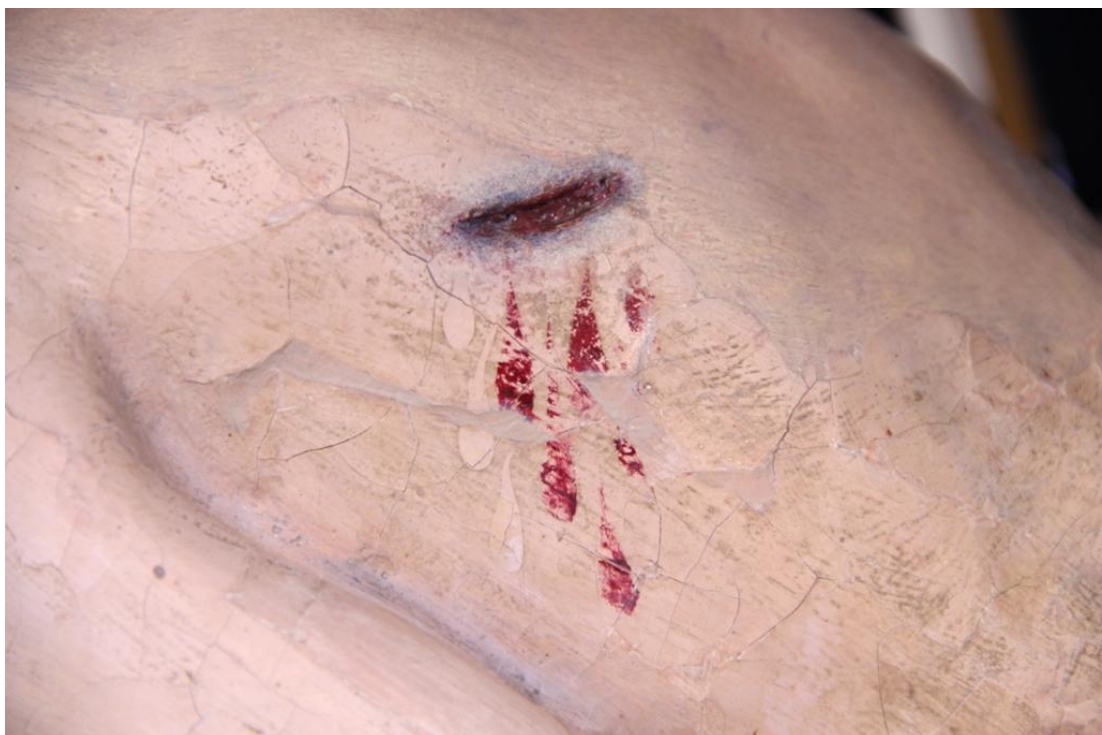
Obr. 81: Detail ochranného voskopryskyčičného tmelu v oblasti zranění na hrudníku

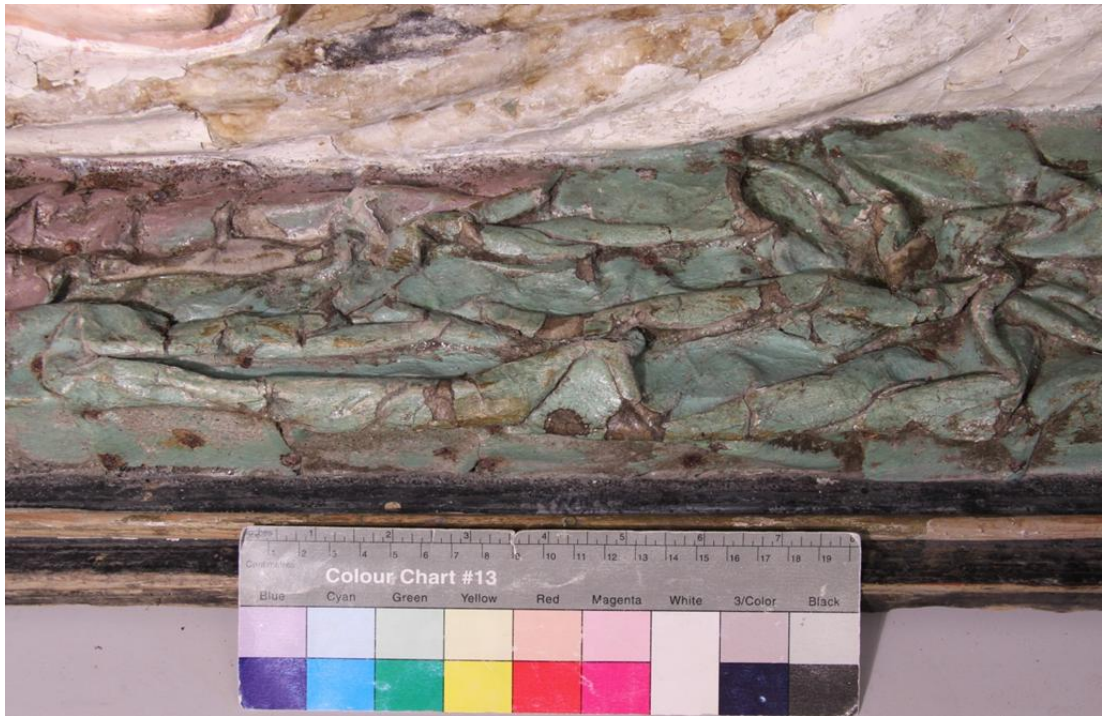
Obr. 88: Detail skalisek po suchém, mokrém čištění a zpevnění papíru 15 % želatinou

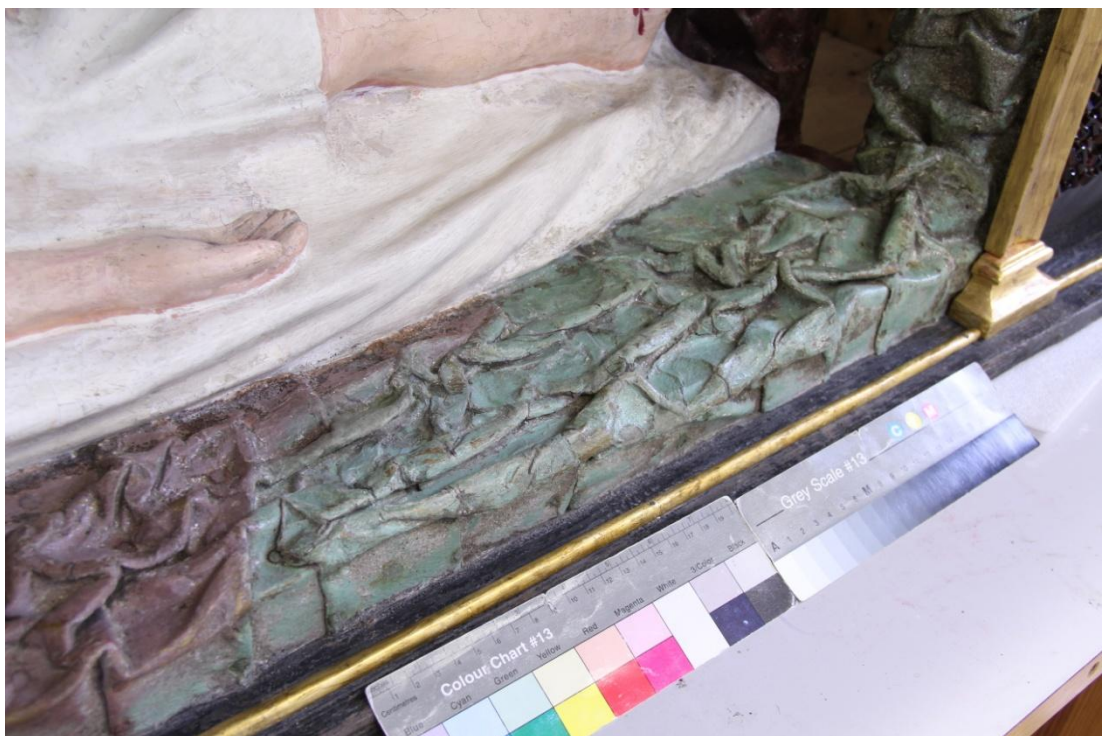
Obr. 89: Detail skalisek po retuši ztrát barevné vrstvy akvarelovými barvami a po retuši hřebíků pigmenty pojenými 2 % Paraloidem B72

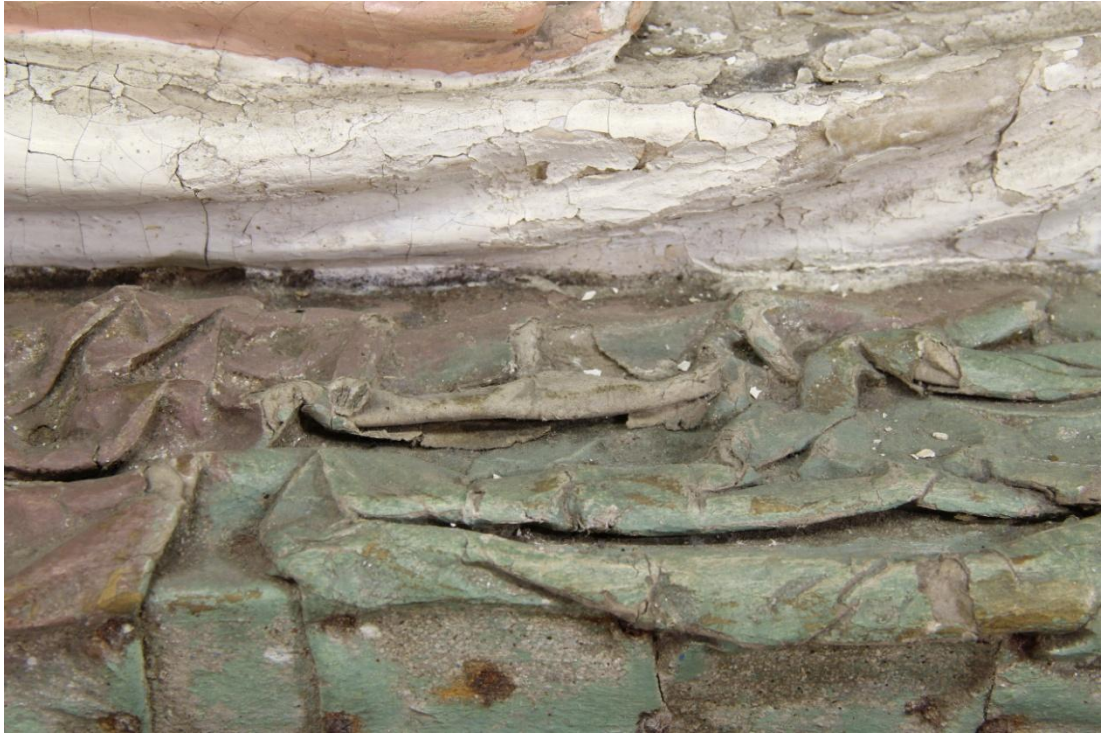
Obr. 90: Detail skalisek před restaurováním, potrháný vrstvený papír a ztráty barevné vrstvy

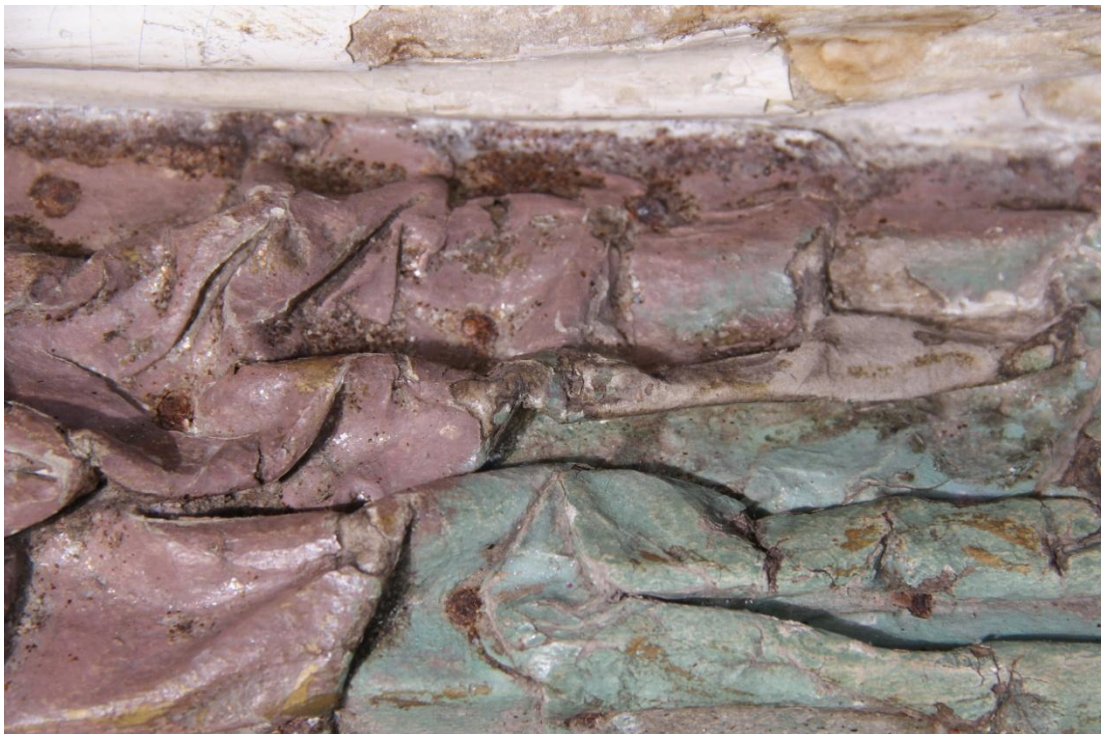
Obr. 91: Detail skalisek po suchém, mokrém čištění a po lepení papíru 15 % želatinou
