Restaurování papírové plastiky

Bakalářská práce

2014

Studentka se bude zabývat restaurováním tzv. Božího hrobu, papírové plastiky (z papírmašé s povrchovou úpravou z křídly a polychromie) doplněné o schránku z dřevěné konstrukce zdobenou barevnými sklíčky, papíry a dalšími materiály.

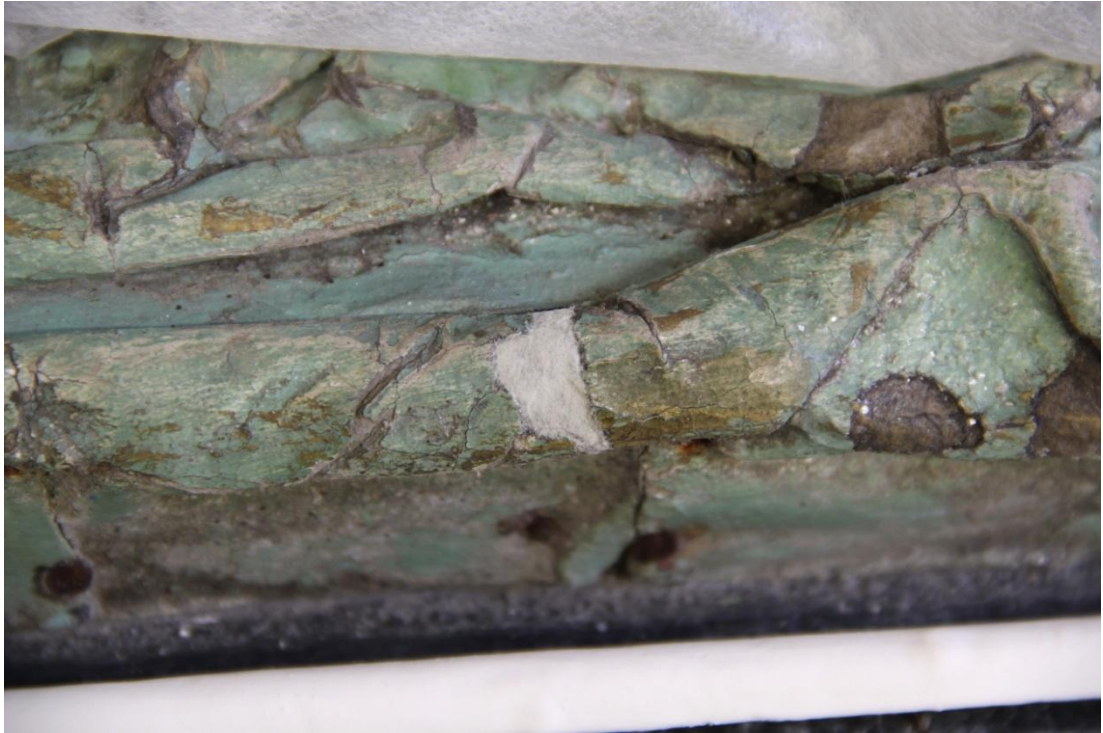
Obr. 92: Detail doplnění ztrát papírové podložky odlitým papírem

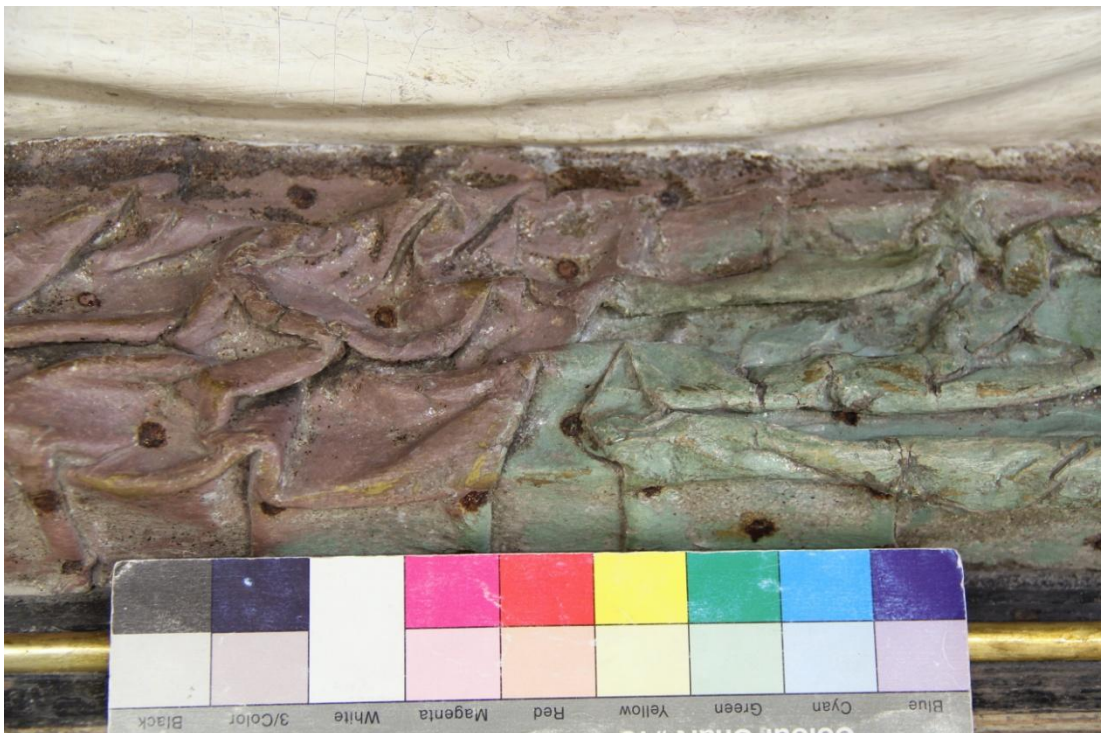
Obr. 93: Detail skalisek po retuši akvarelovými barvami

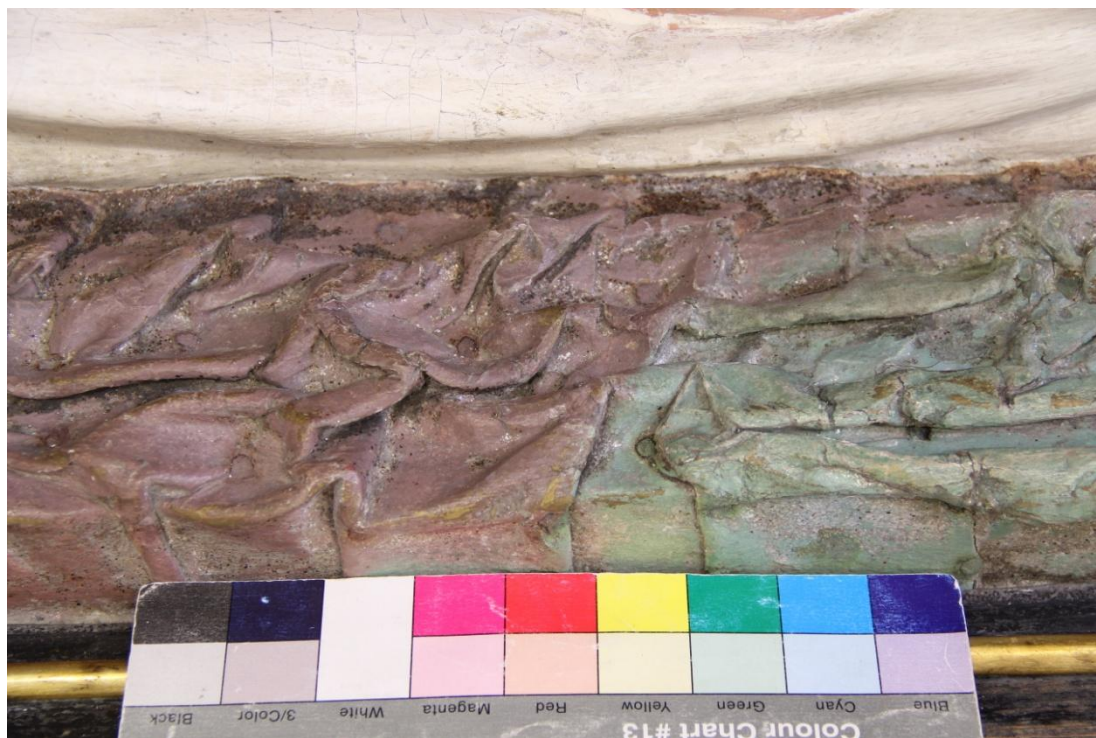
Obr. 94: Detail skalisek po retuši hřebíků pigmenty pojenými 2 % Paraloidem B72

Retušovány byly hřebíky, které kotvily skaliska a lepenky ke korpusu hrobu. Použity byly přírodní minerální pigmenty pojené 2 % Paraloidem B72 v toluenu. (Obr. 86, 94).

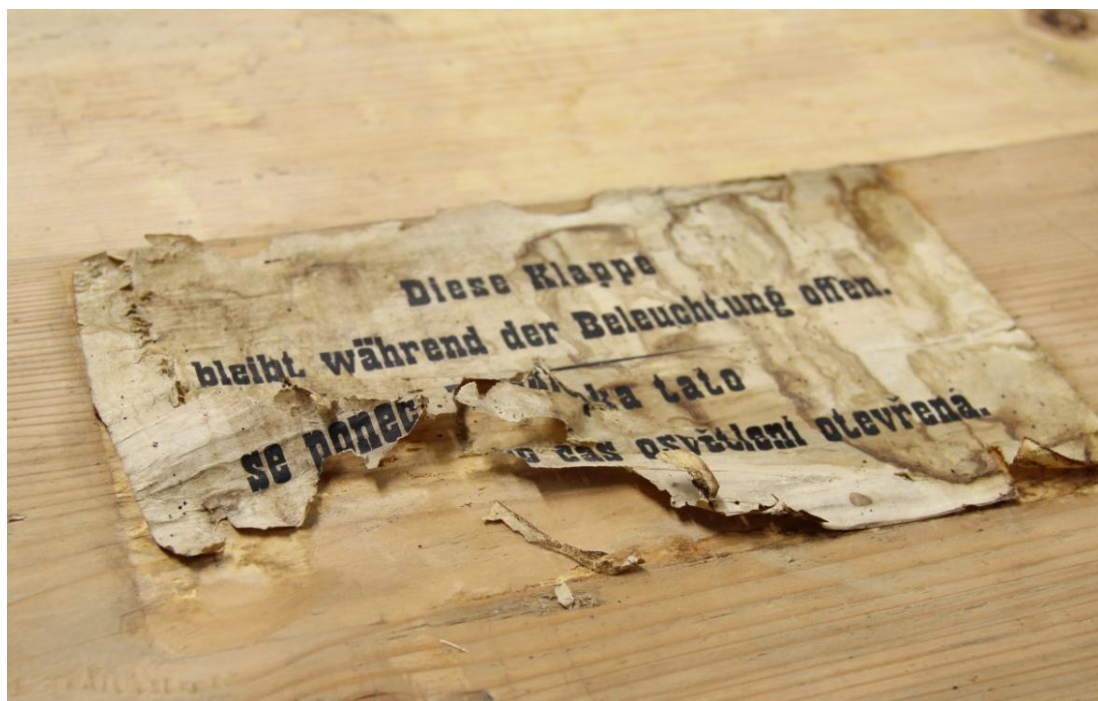
Obr. 96: Detail papírového štítku v průběhu snímání z dřevěné desky

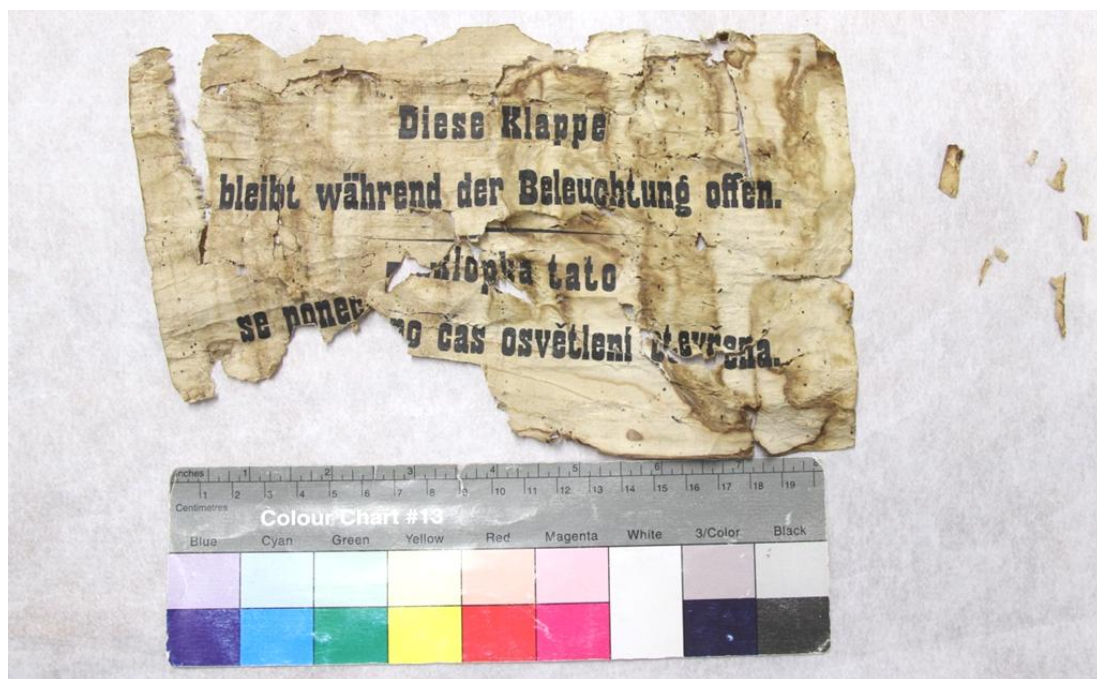
Obr. 97: Papírový štítek po sejmutí z dřevěné desky, líc

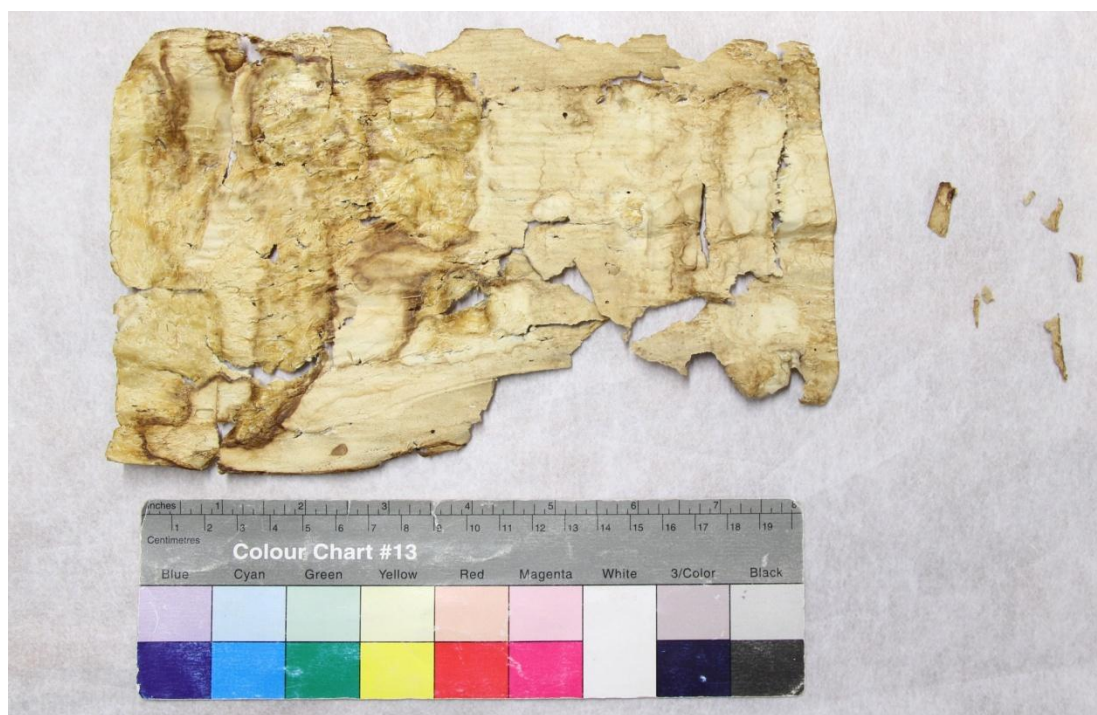
Obr. 98: Papírový štítek po sejmutí z dřevěné desky, rub

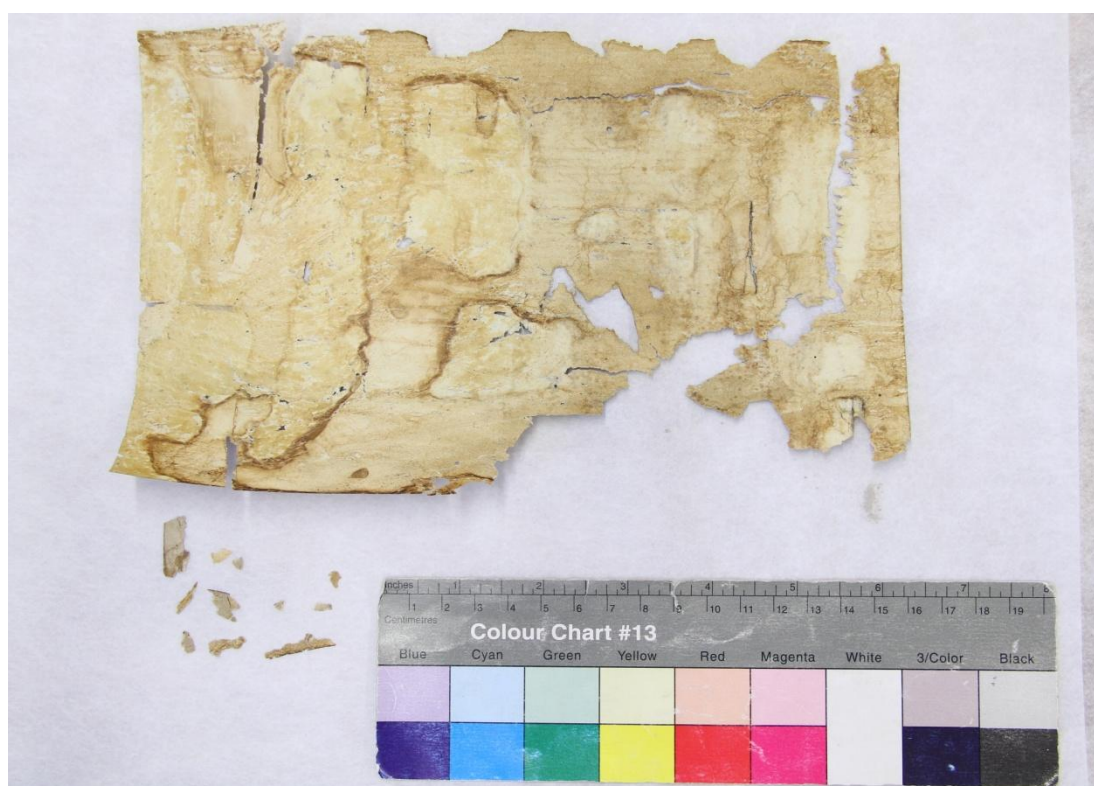
Obr. 100: Papírový štítek po vodném čištění, rub

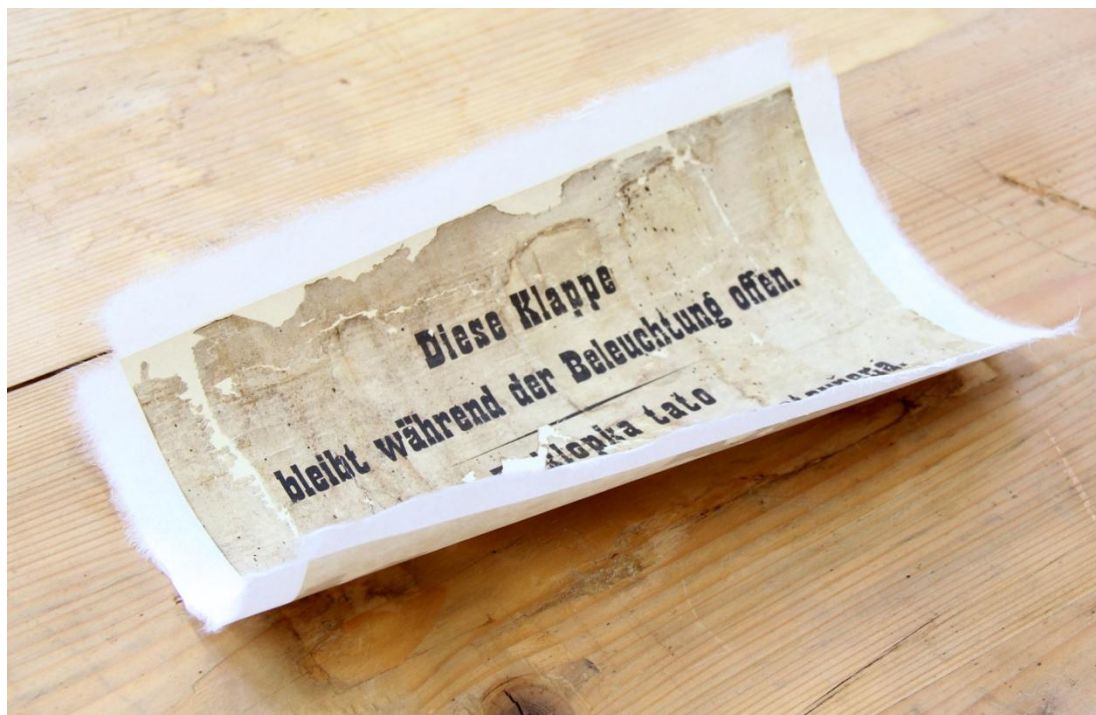
Obr. 103: Papírový štítek po podlepení na japonský papír

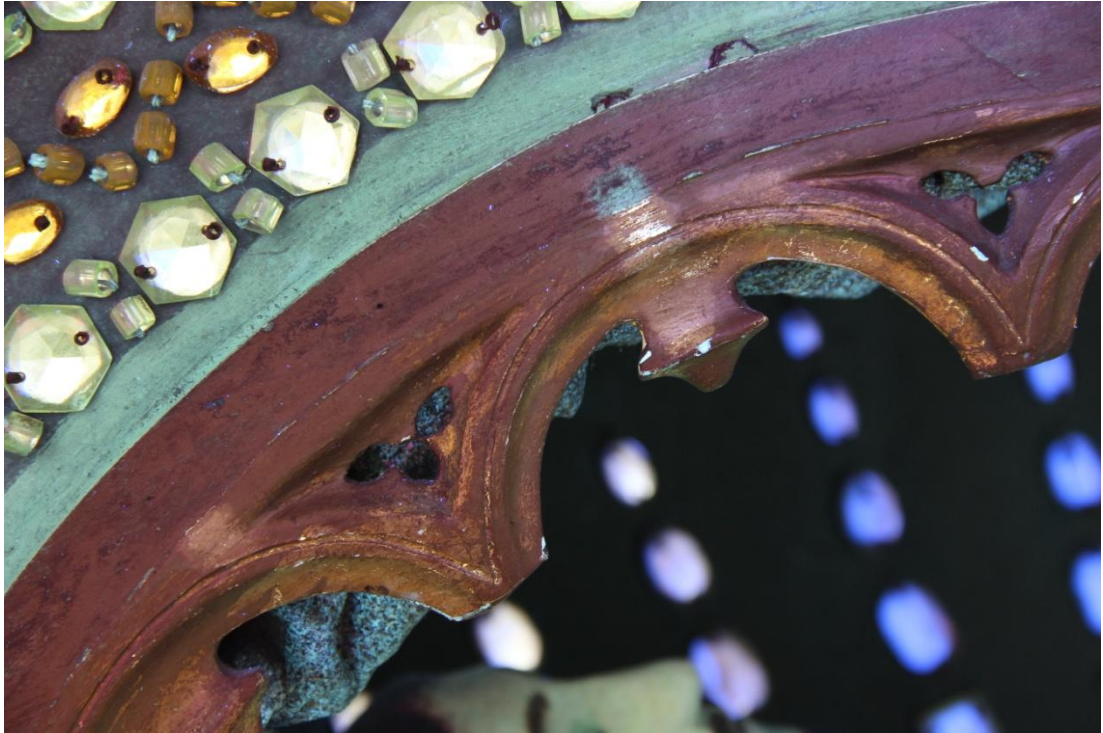
Obr. 107: Detail sondy odstraňování bronzového nátěru, UV lumminiscence

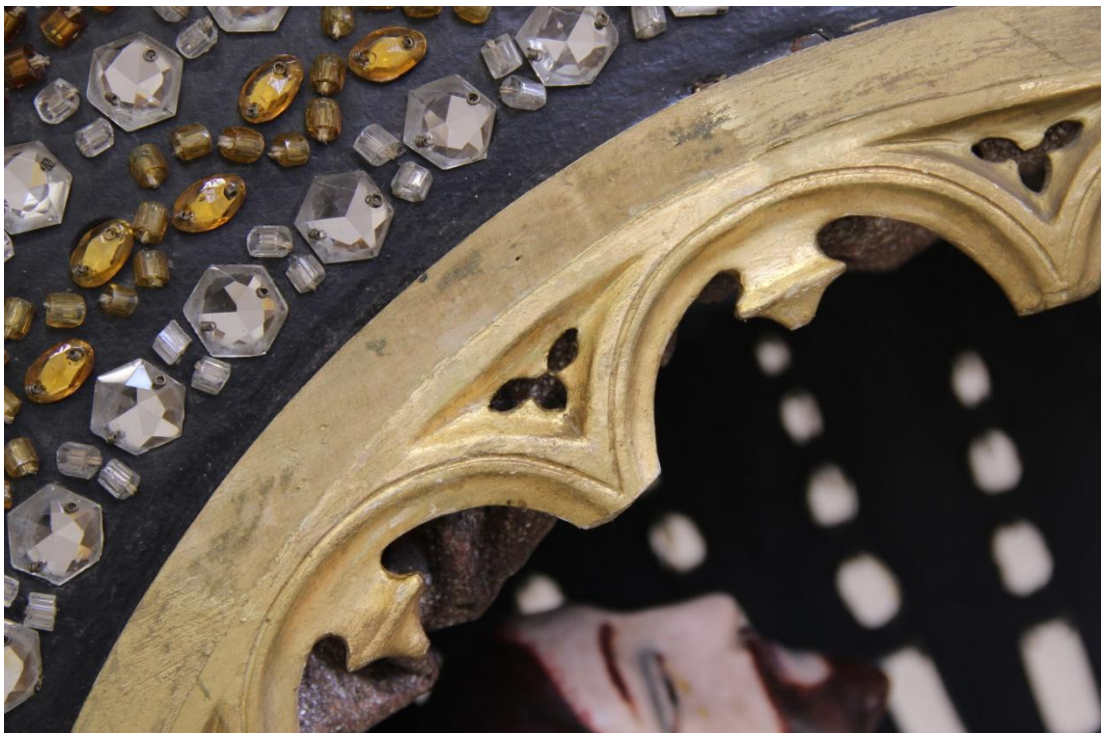
Obr. 108: Detail průběhu snímání bronzového nátěru

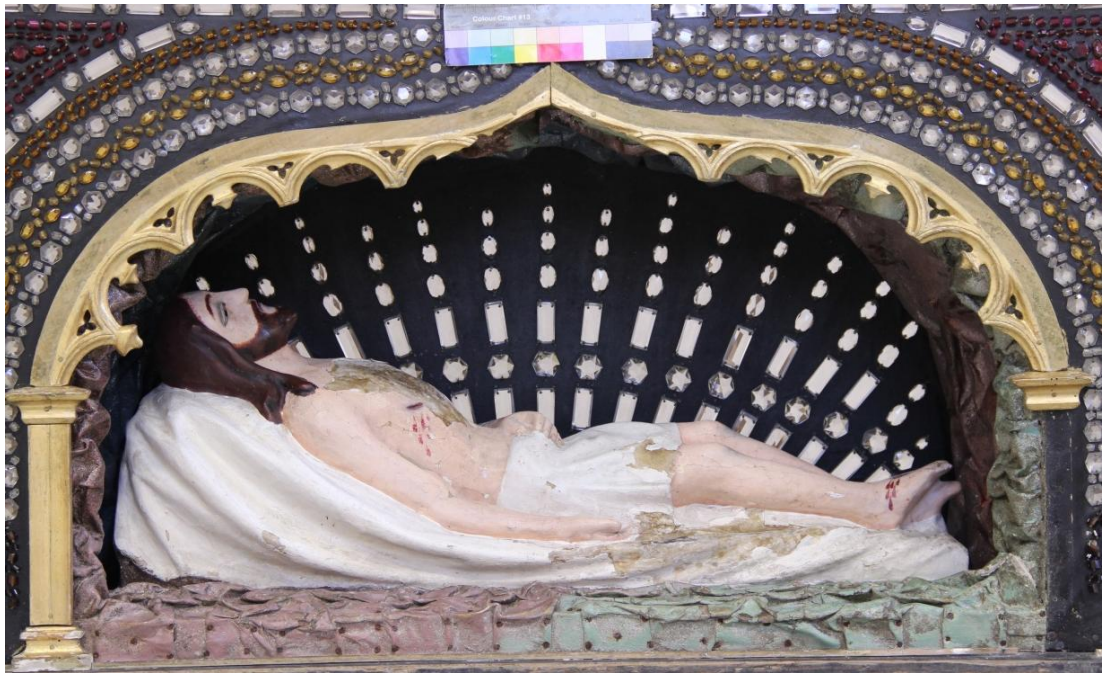
Obr. 109: Stav zlacení v průběhu restaurování, pohled na odstraněný bronzový nátěr

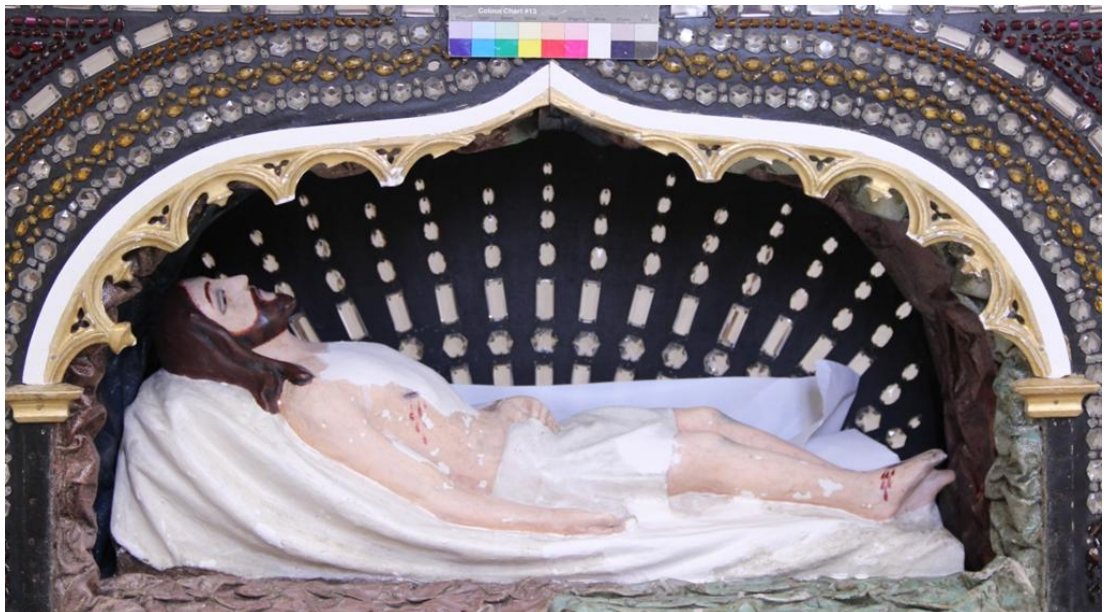
Obr. 110: Stav zlacení v průběhu restaurování, doplnění ztrát křídlovou vrstvou

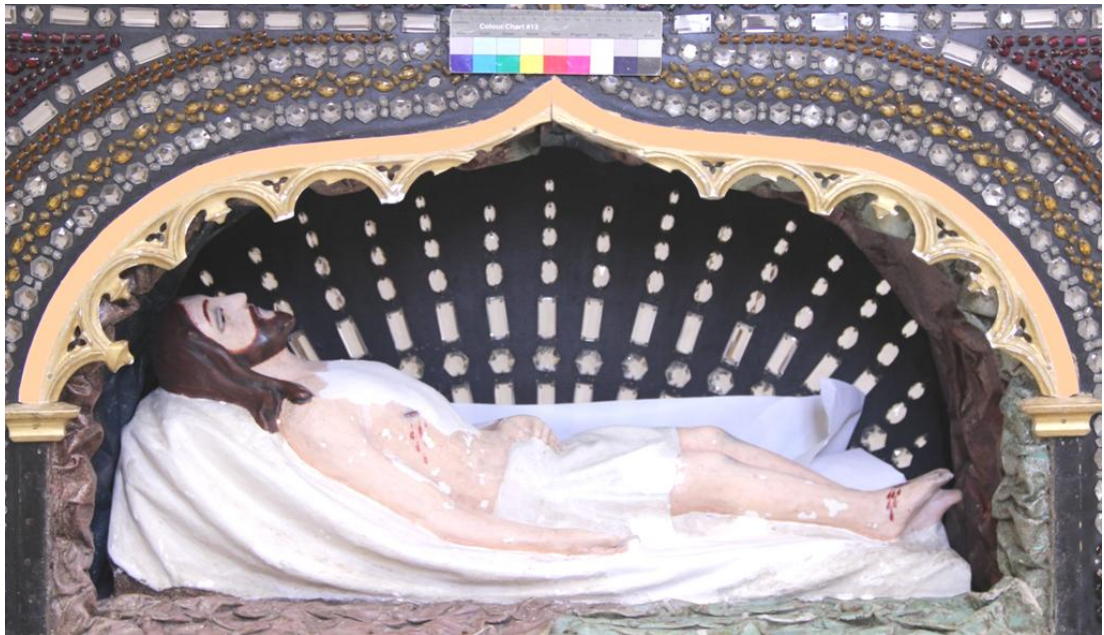
Obr. 111: Stav zlacení v průběhu restaurování, nanesený poliment

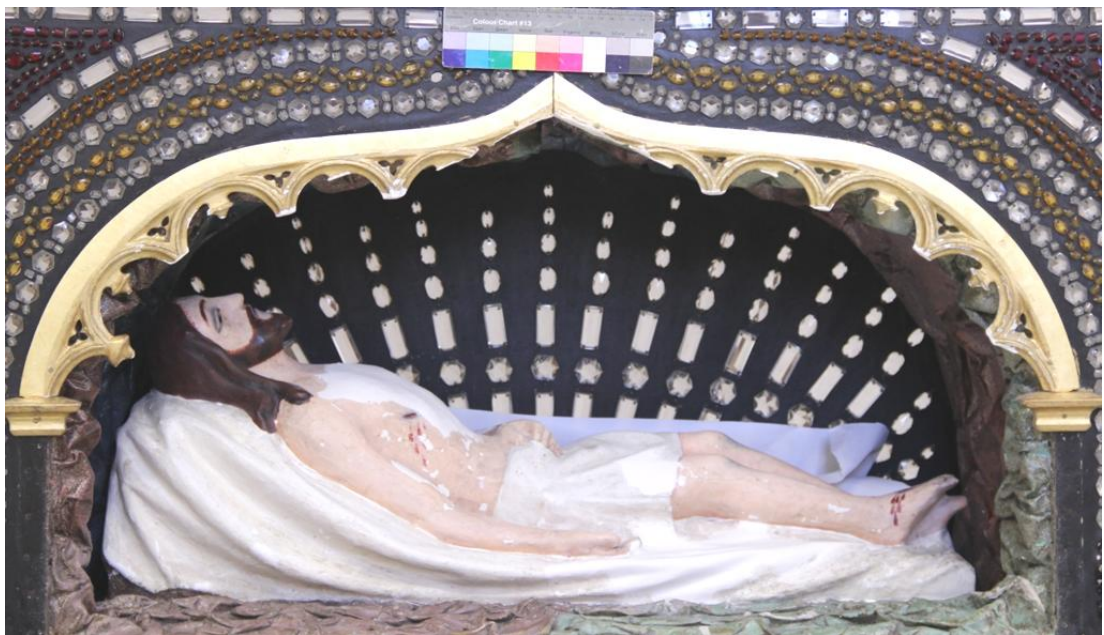
Obr. 112: Stav zlacení v průběhu restaurování, zlacení dřevěných prvků

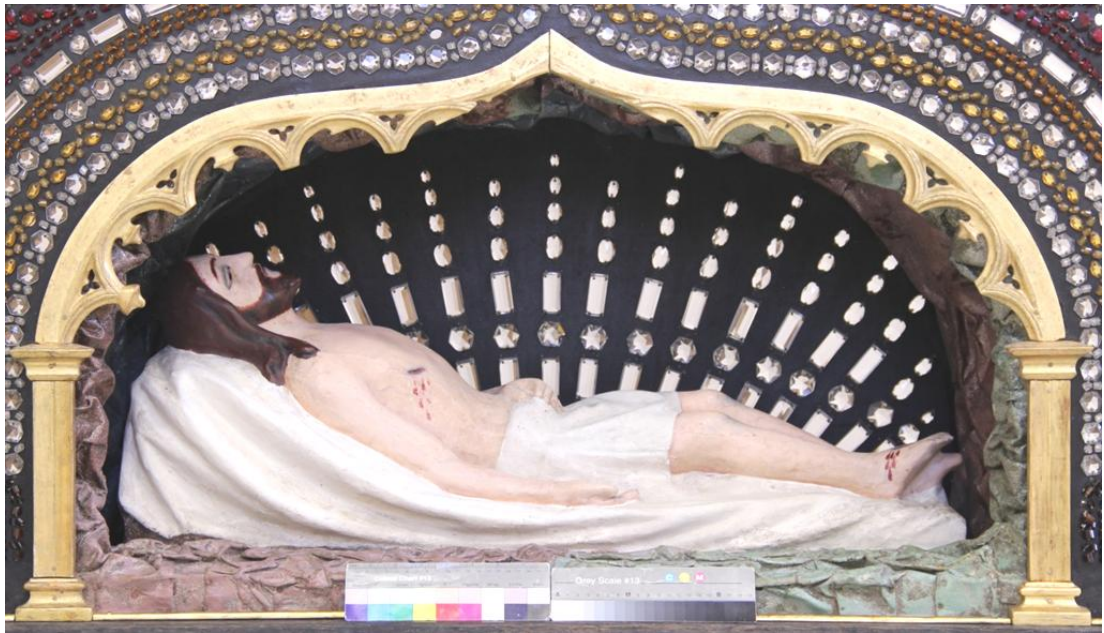
Obr. 113: Stav zlacení po restaurování, retuš a patina na zlacení

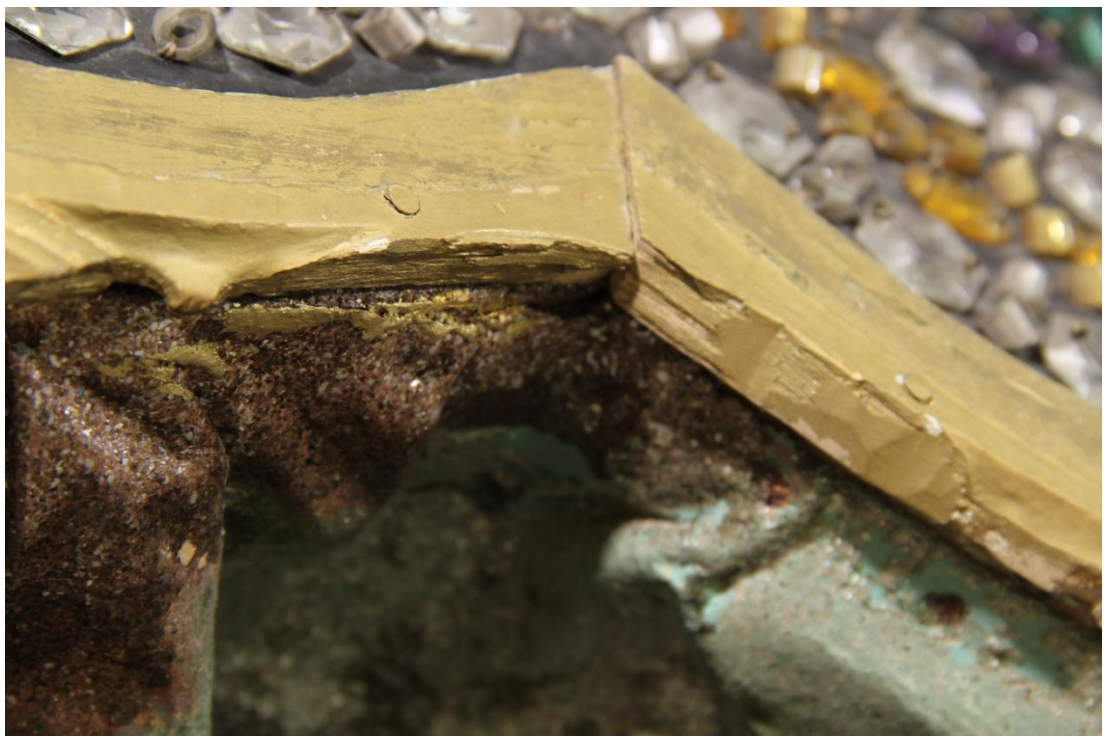
Obr. 114: Detail bronzového nátěru na vrcholu klenby, který byl natřen na horní část skalisek

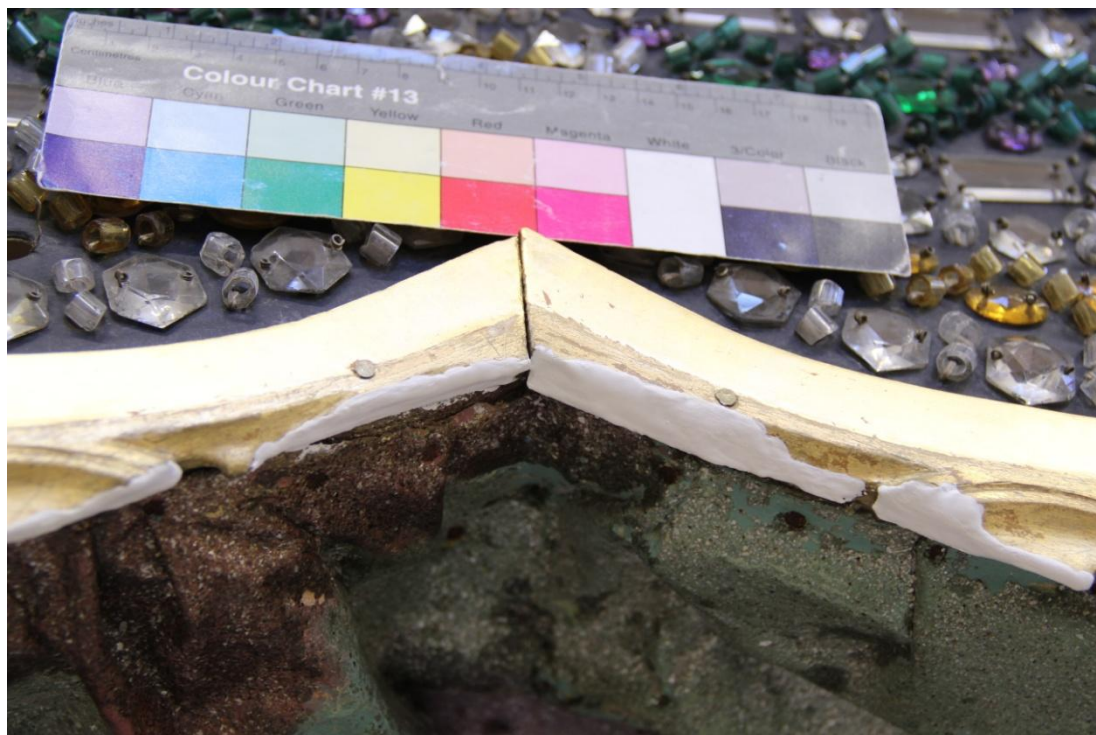
Obr. 115: Detail nanesené klišokřídové vrstvy na spodních částech dřevěné klenby

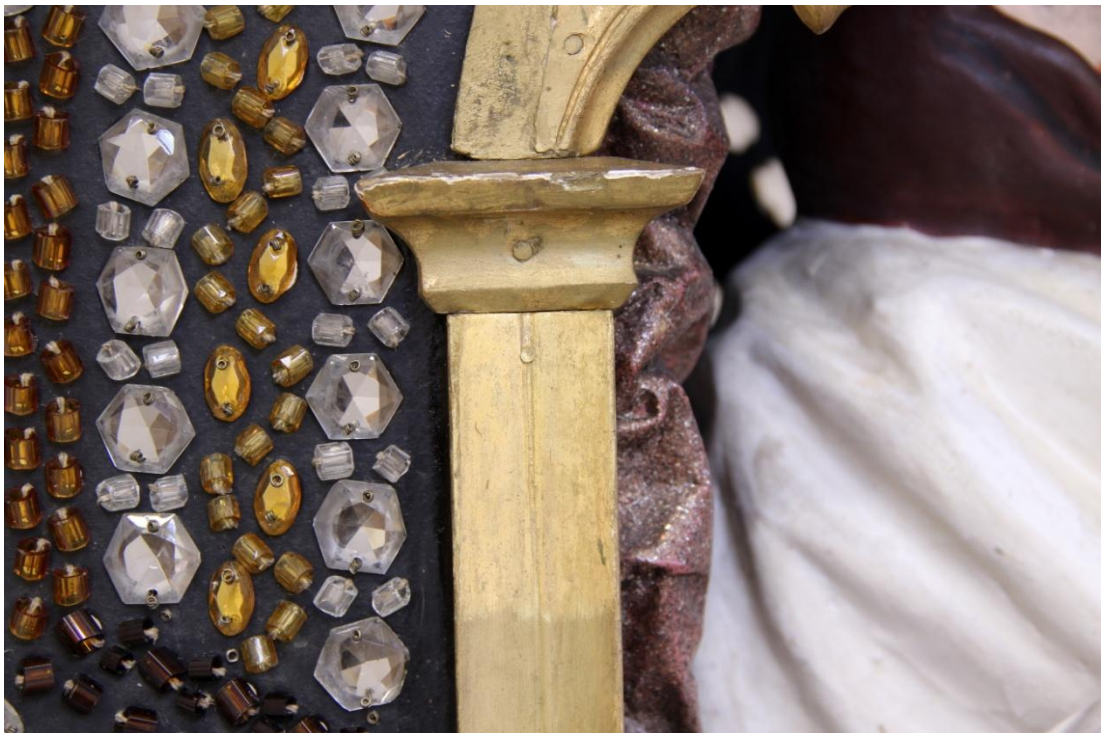
Obr. 120: Detail levého sloupku, rozšířené sondy snímání bronzového prášku

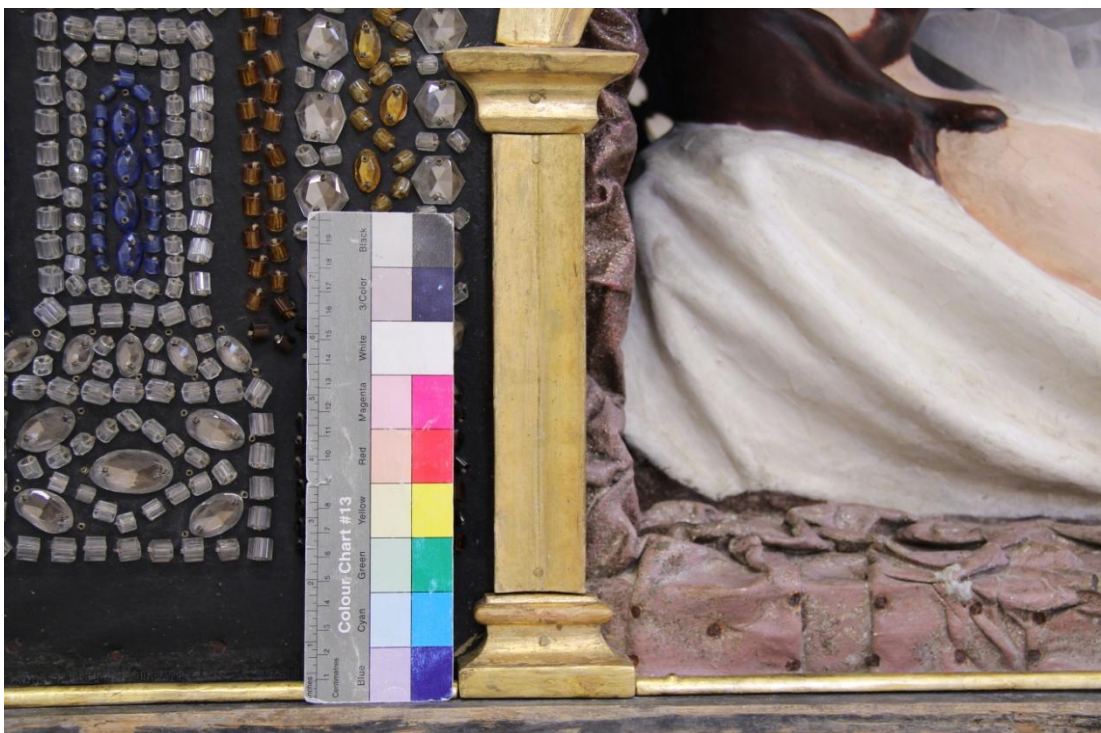
Obr. 124: Detail levého sloupku po restaurování, patina na zlacených částech

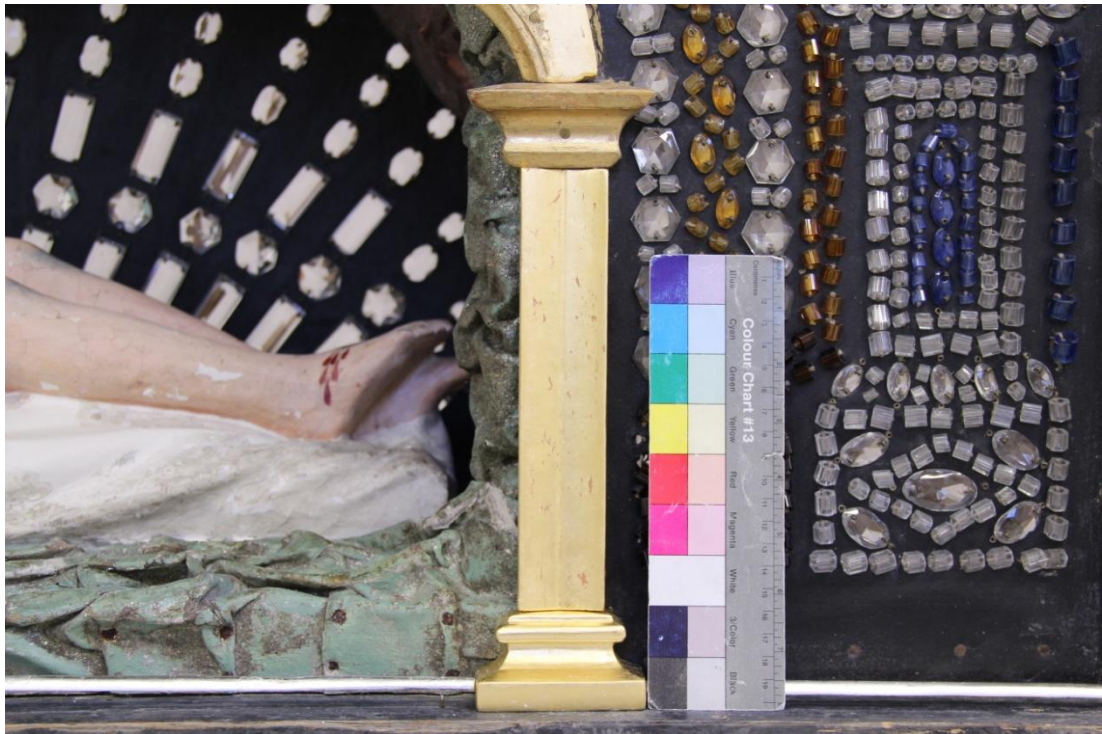
Obr. 127: Detail pravého sloupku po zlacení na žlutý poliment a želatinu

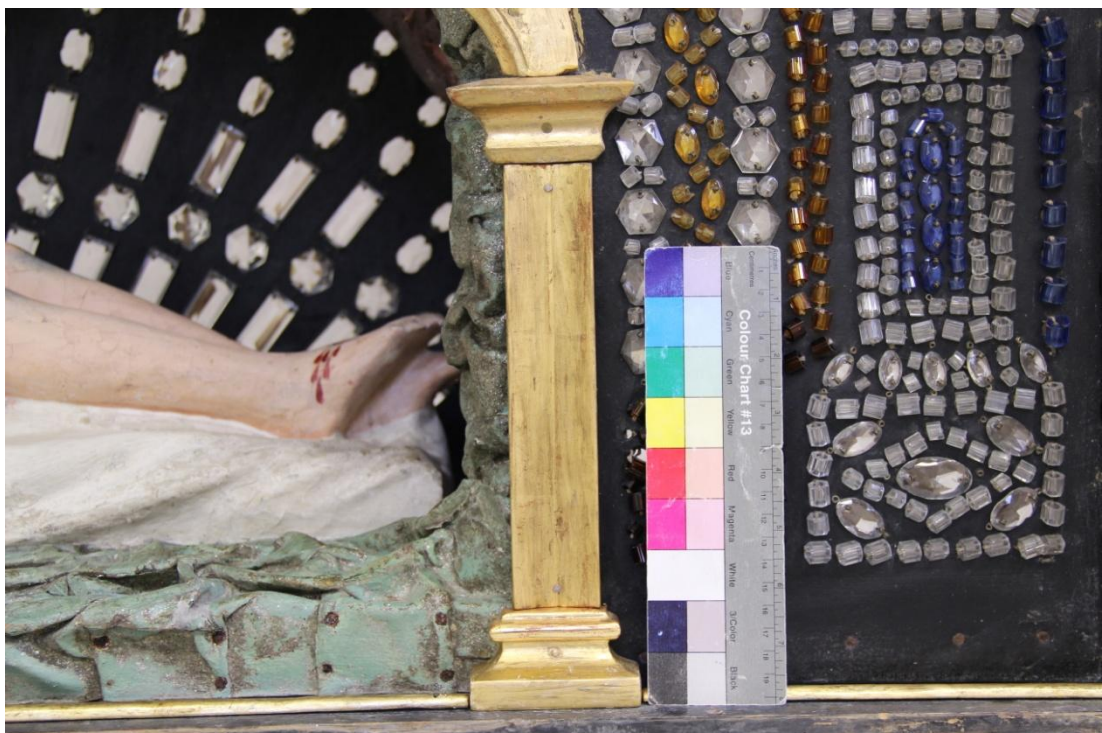
Obr. 128: Detail pravého sloupku po restaurování, patina na zlacených částech

Nově vyrobené a zlacené dřevěné části – sloupek, byly upevněny na své místo pomocí mosazných hřebíků (Obr. 128)

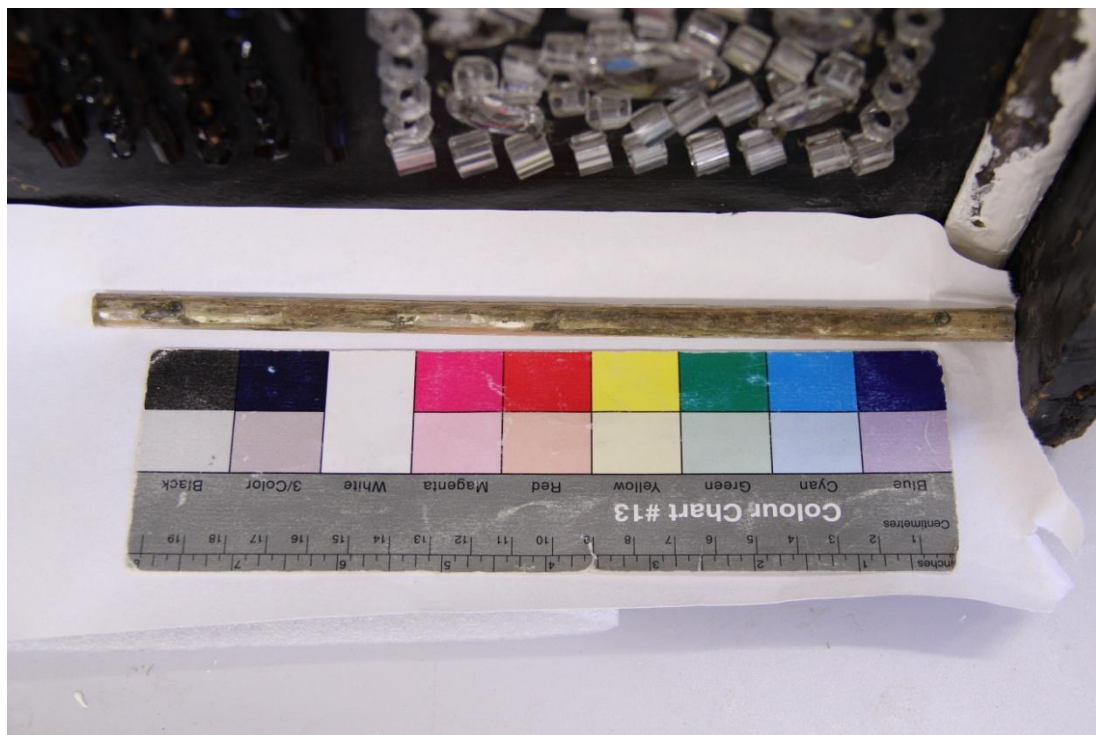
Obr. 141: Detail půlkulaté lišty vpravo po sejmutí bronzového nátěru

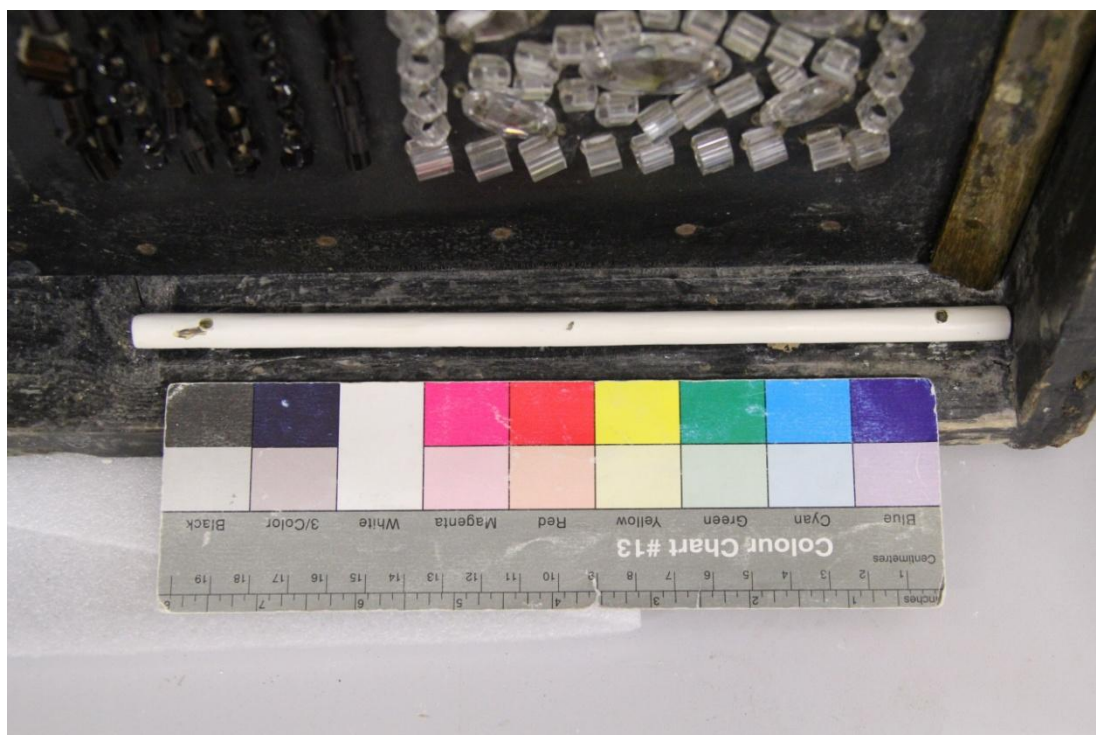
Obr. 142: Detail půlkulaté lišty vpravo po aplikaci klohokřídové vrstvy

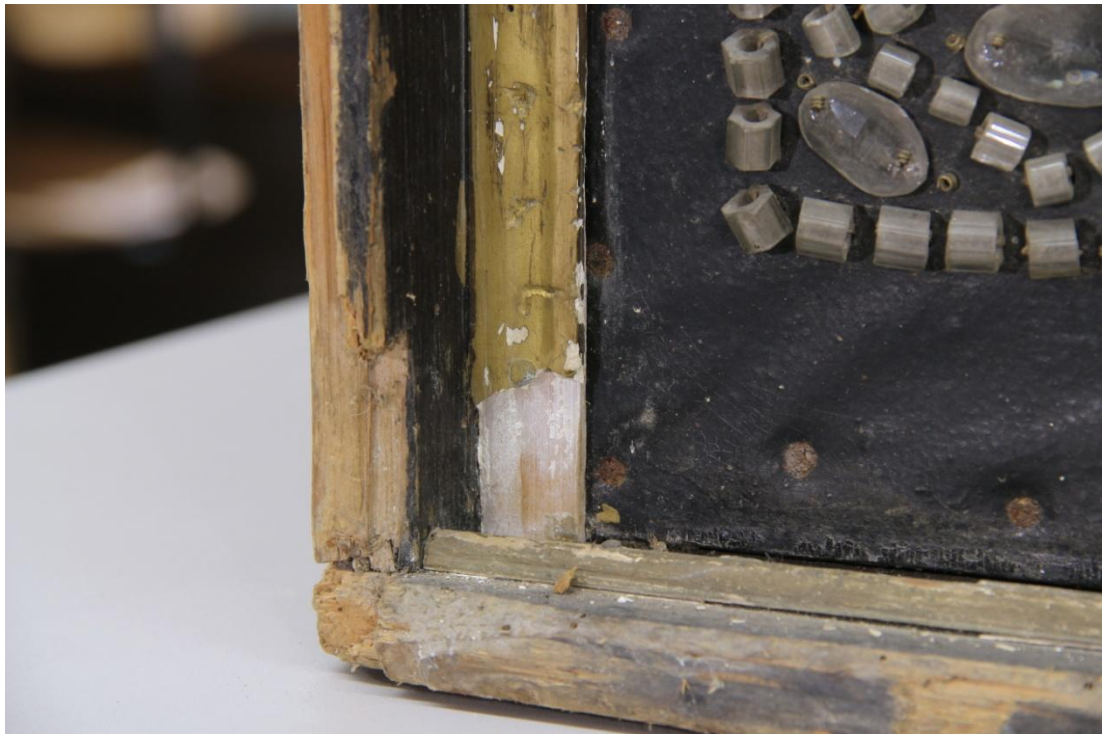
Obr. 145: Detail levého dolního rohu před restaurováním, ztráta křídové vrstvy se zlacením

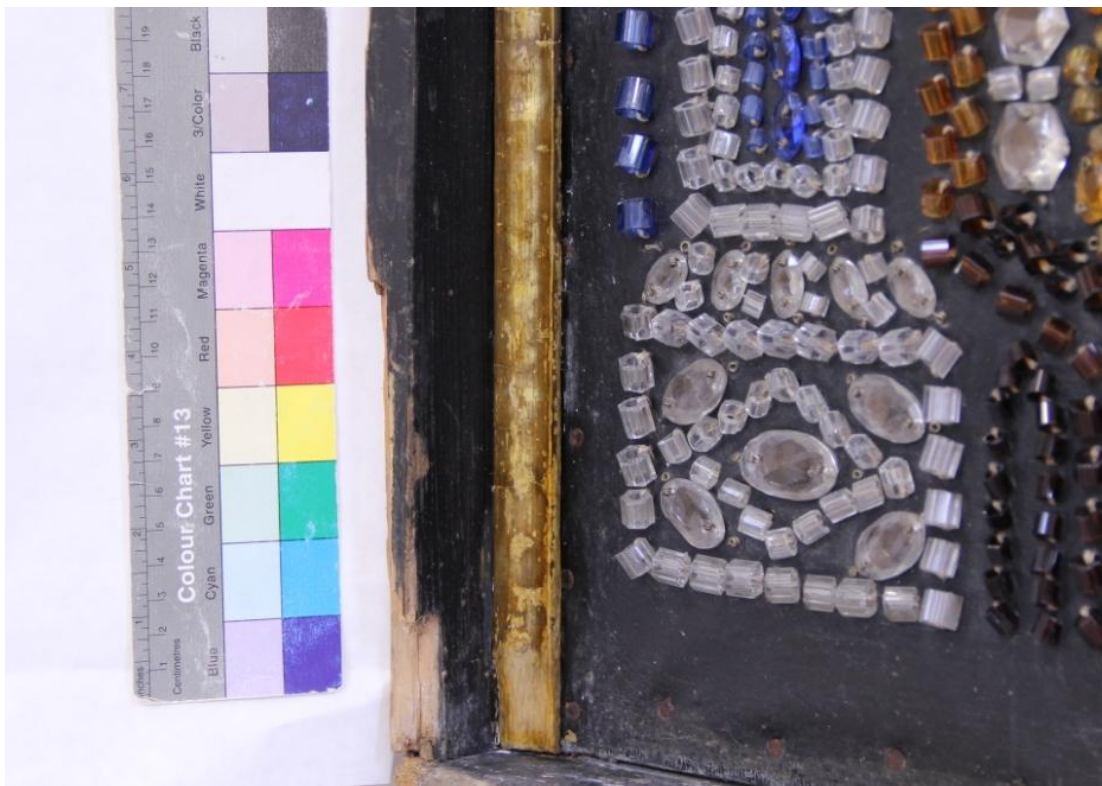
Obr. 148: Detail levého dolního rohu v průběhu restaurování, šelaková lazura na zlacené liště

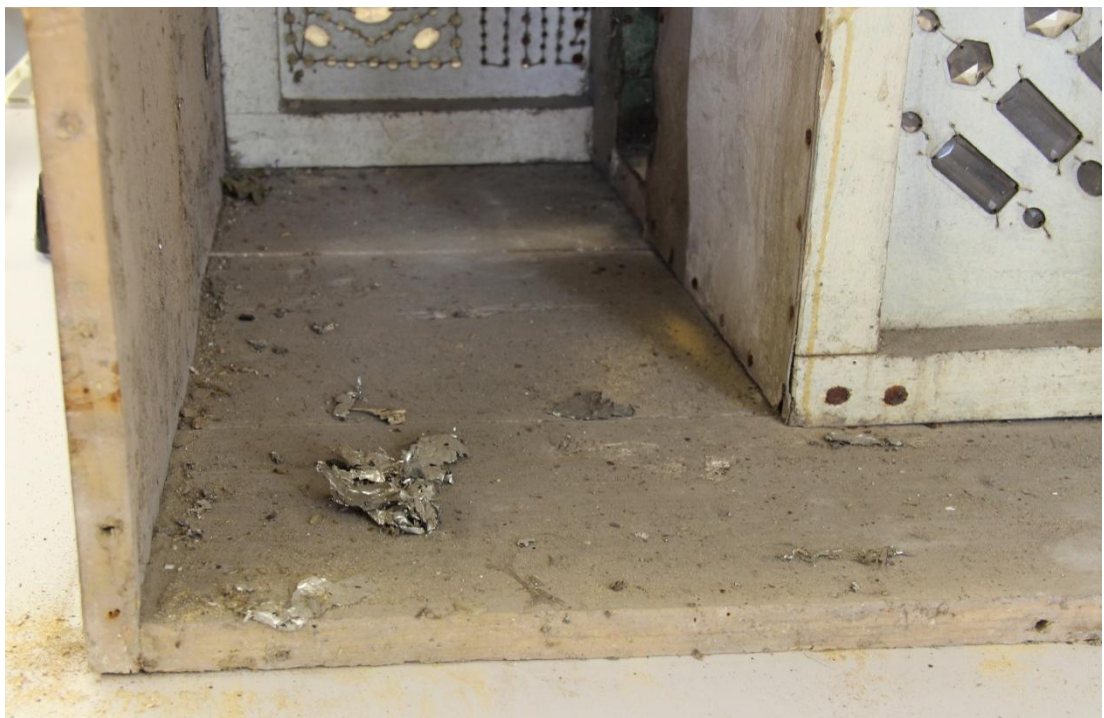
Obr. 158: Detail znečištění díla prachovým depozitem, kamením, hlinou, fragment alobalu

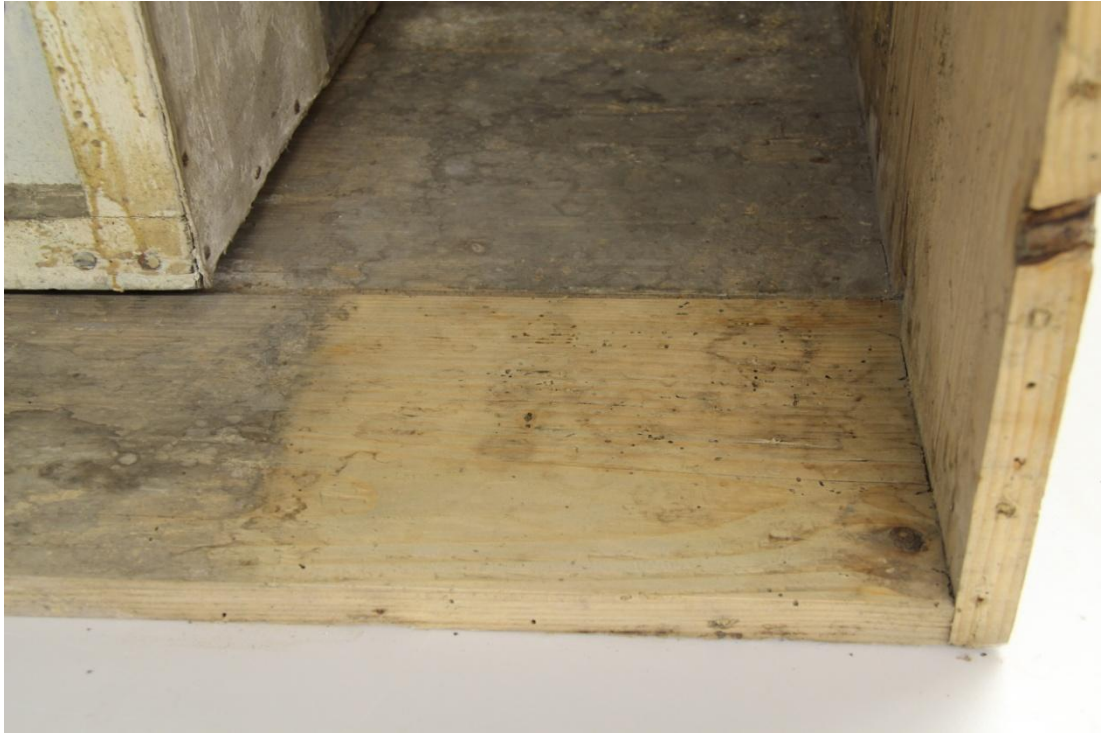
Obr. 159: Detail průběhu čištění mokrou cestou

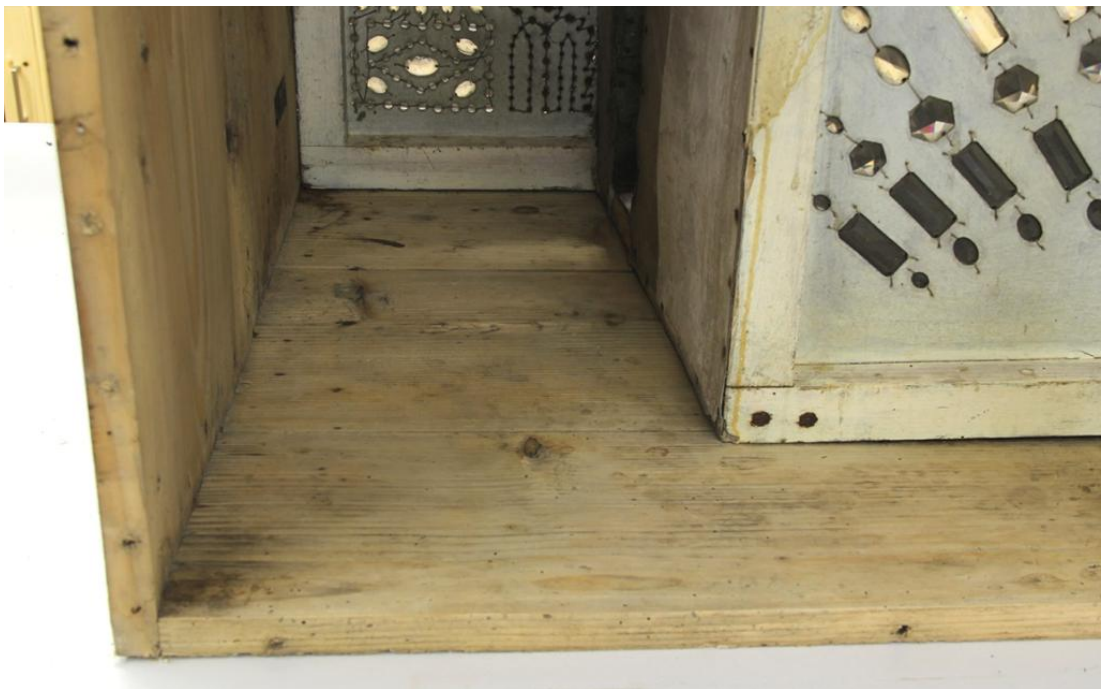
Obr. 160: Detail po čištění a ošetření dřeva proti dřevokaznému hmyzu
