Restaurování papírové plastiky

Bakalářská práce

2014

Studentka se bude zabývat restaurováním tzv. Božího hrobu, papírové plastiky (z papírmašé s povrchovou úpravou z křídly a polychromie) doplněné o schránku z dřevěné konstrukce zdobenou barevnými sklíčky, papíry a dalšími materiály.

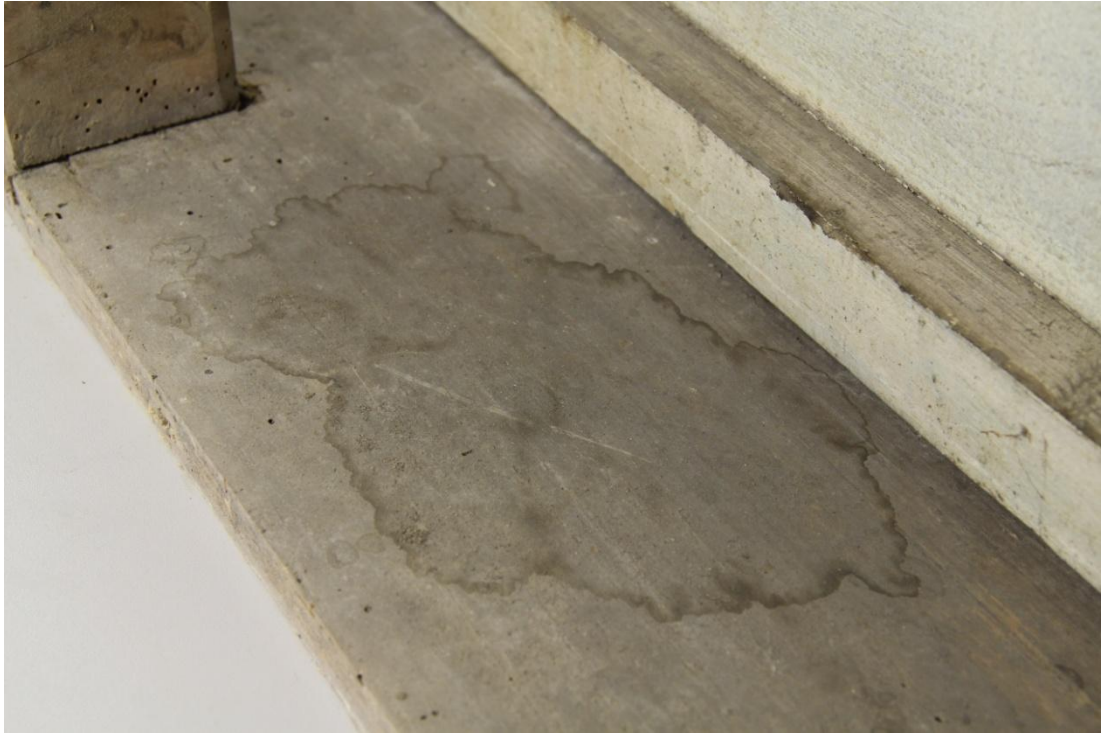
Obr. 161: Detail nánosů prachového deponátu a zatekliny na dřevě

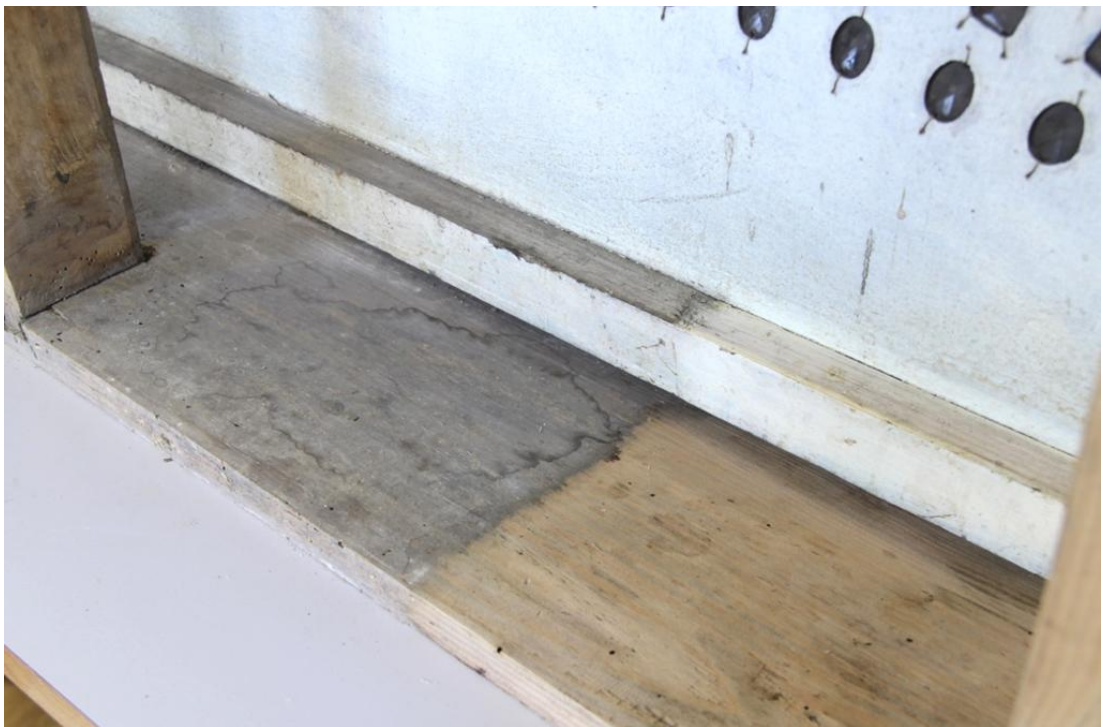
Obr. 162: Detail průběhu čištění dřeva mokrou cestou

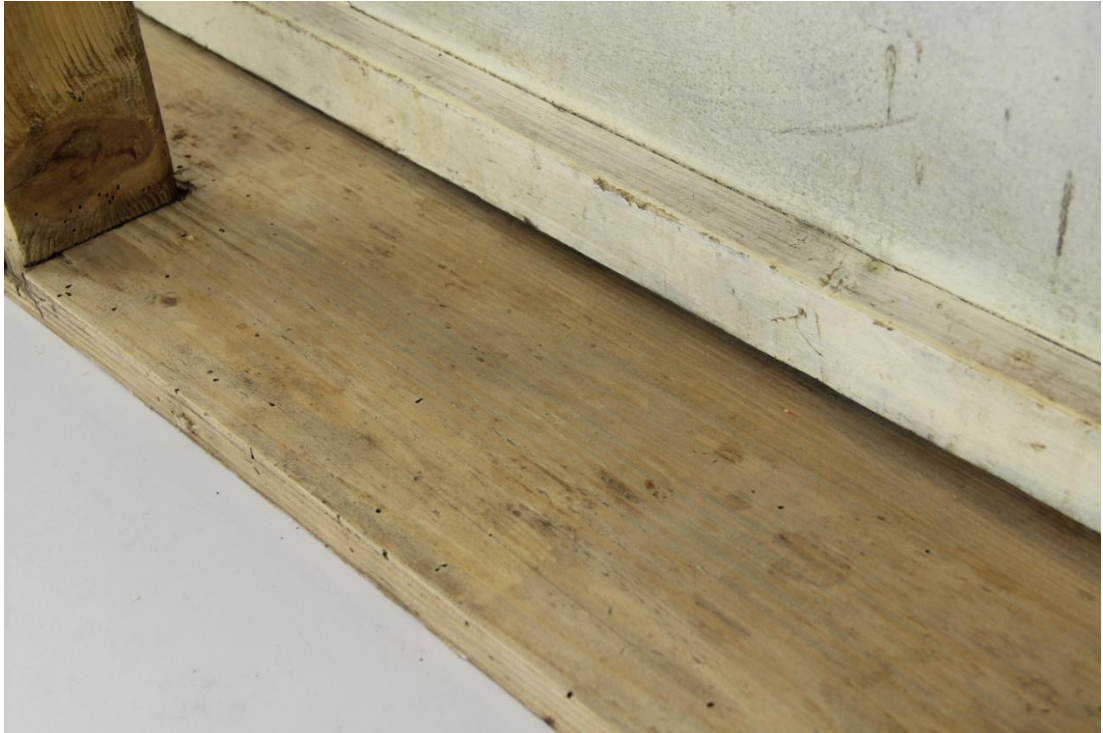
Obr. 163: Detail po čištění a ošetření dřeva proti dřevokaznému hmyzu

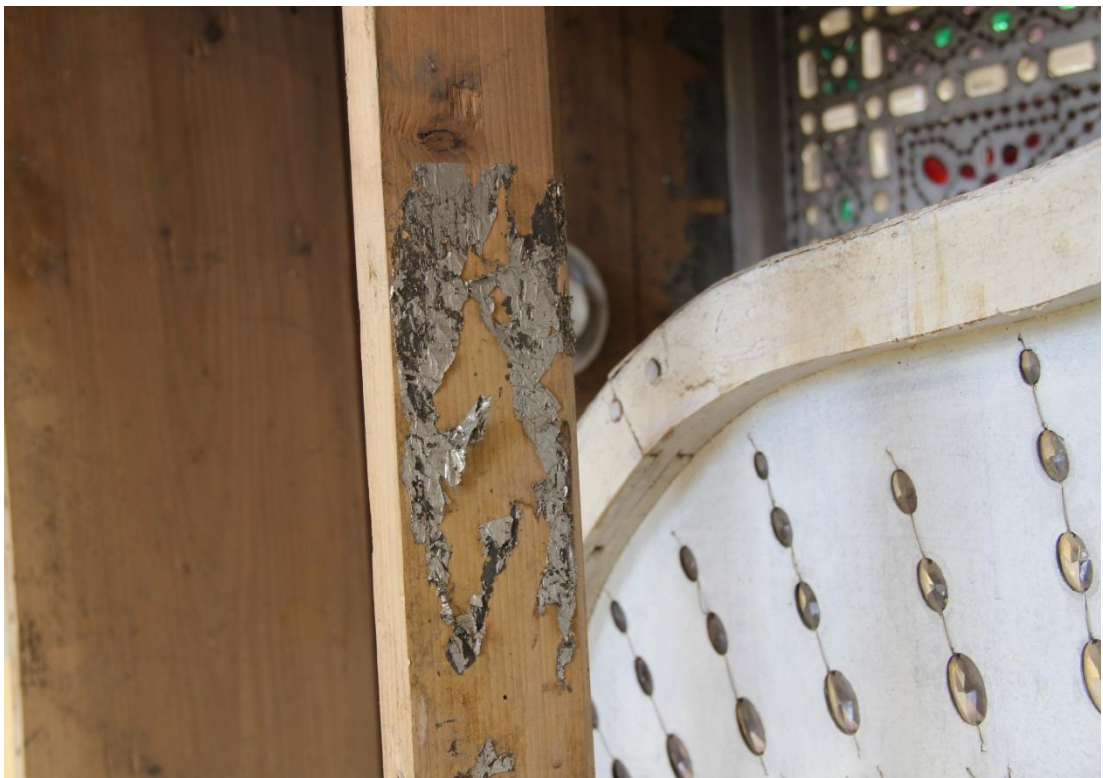
Obr. 164: Detail fragmentů alobalu na jedné z příček

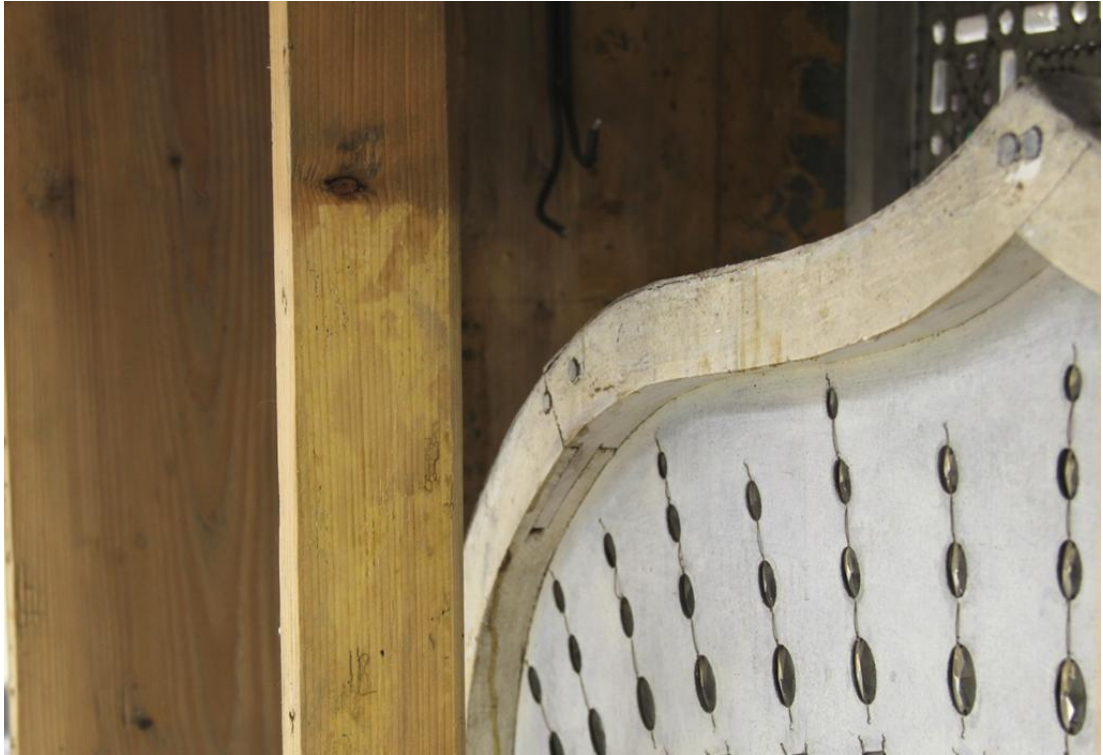
Obr. 165: Detail očištěného dřeva od fragmentů alobalu

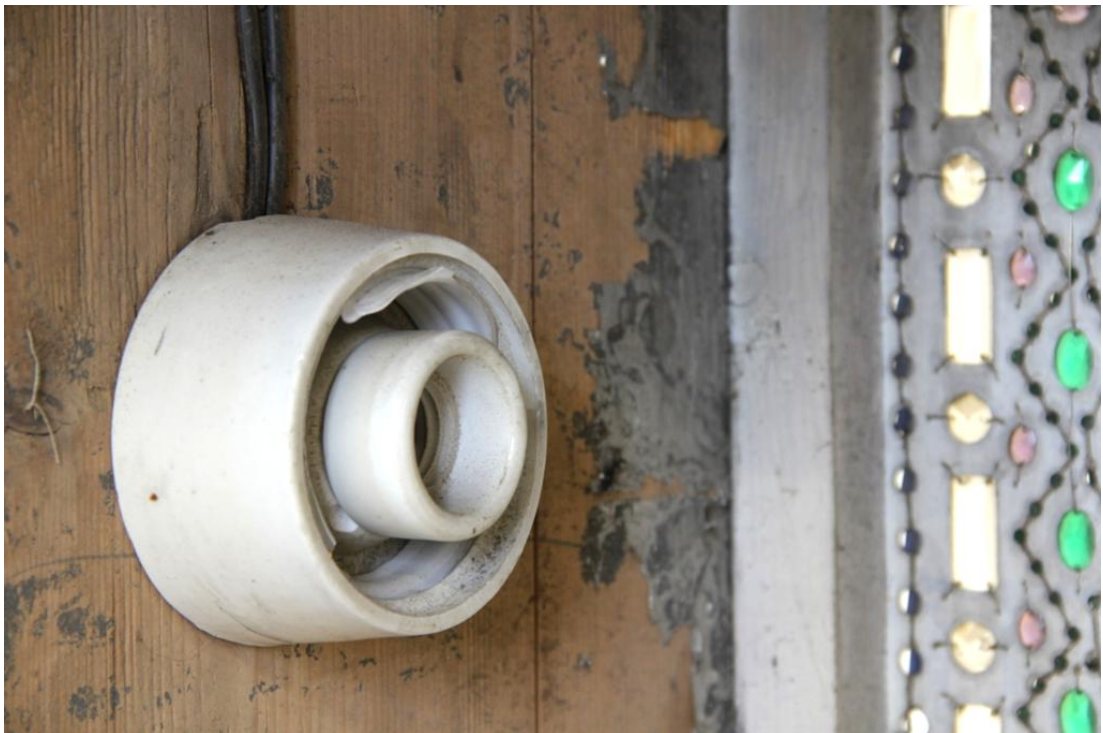
Obr. 166: Detail keramické lampy se zbytkem mléčného skla, fragmenty alobalu na dřevě

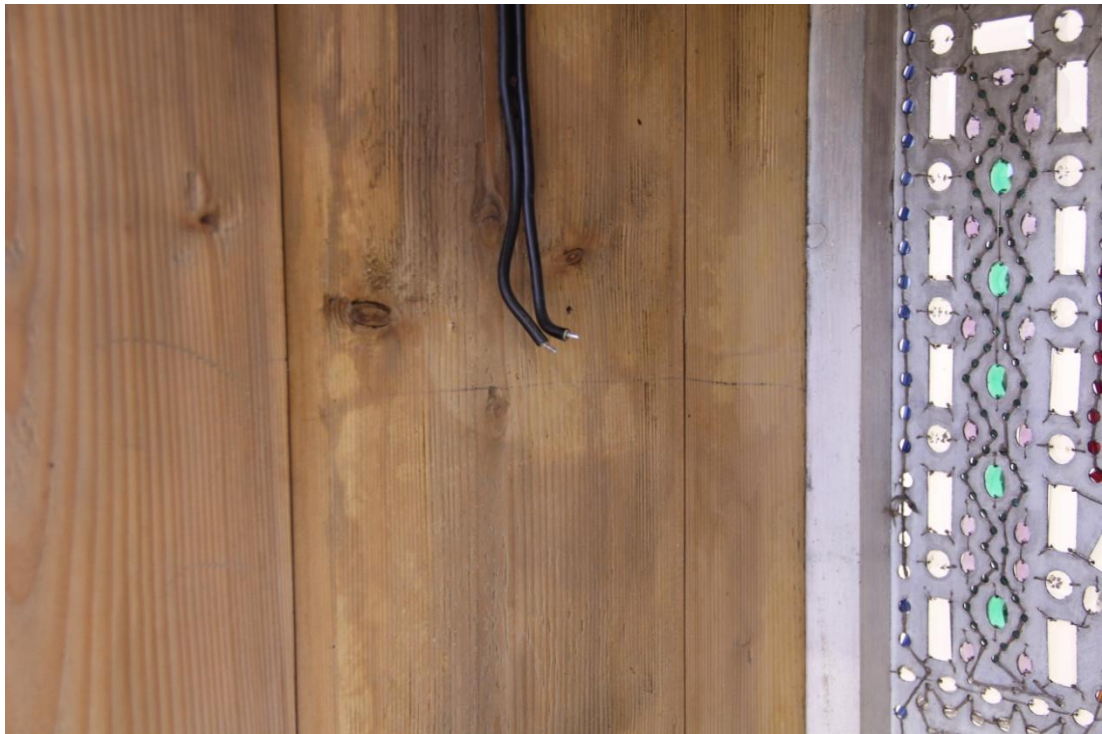
Obr. 167: Detail očištěného dřeva od fragmentů alobalu, demontovaná lampa

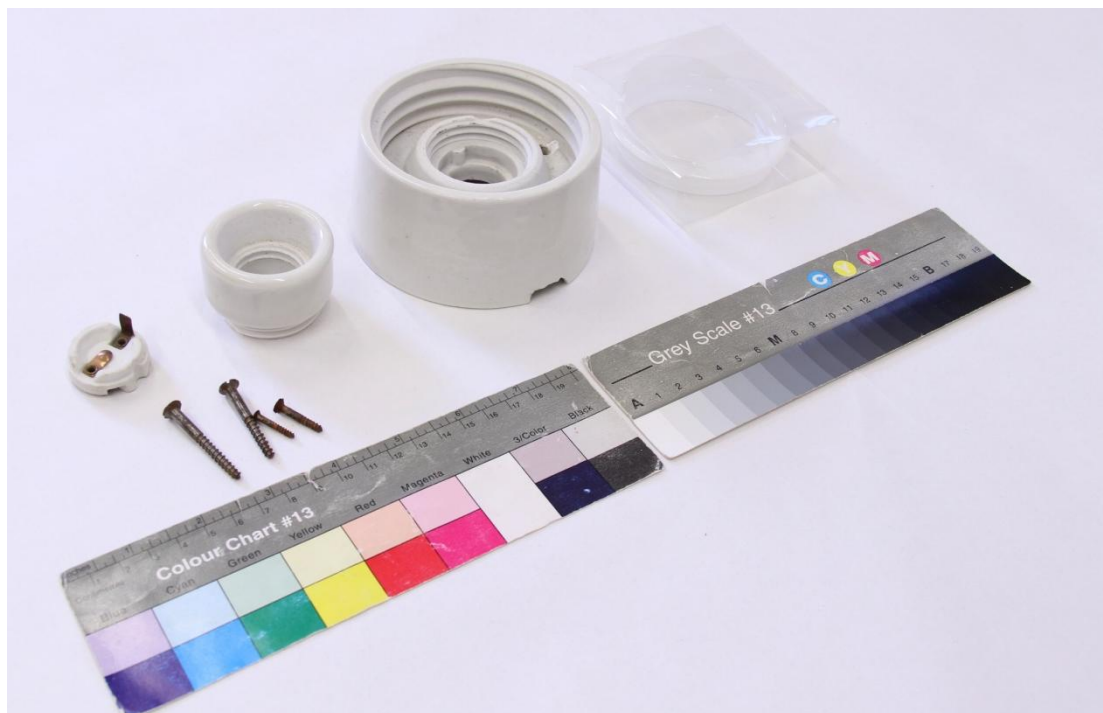
Obr. 168: Lampa po rozebrání a čištění mokrou cestou

Kabely elektrického vedení, zásuvky a vypínače byly čištěny demineralizovanou vodou a vatovými tampony (Obr. 171). Odhalené dráty byly oblepeny elektrikářskou páskou. Keramická lampa byla čištěna vatovými tampony a vodou a opětovně upevněny na své původní místo (Obr. 168, 169).

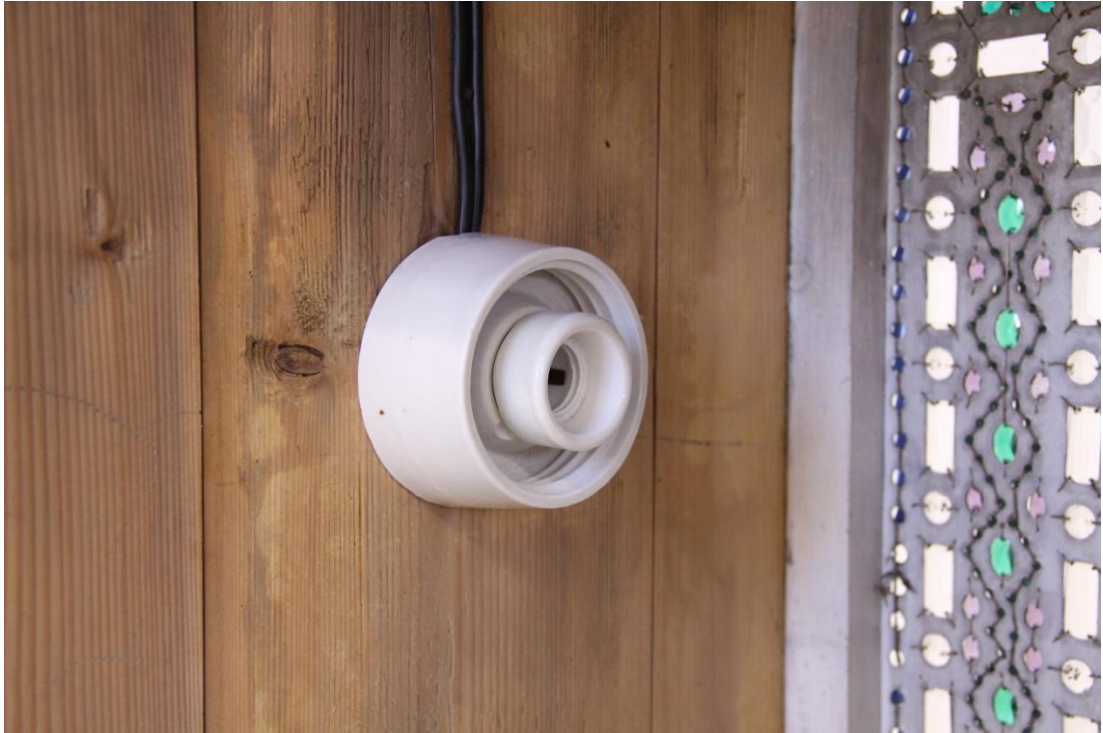
Obr. 169: Detail lampy po zásahu

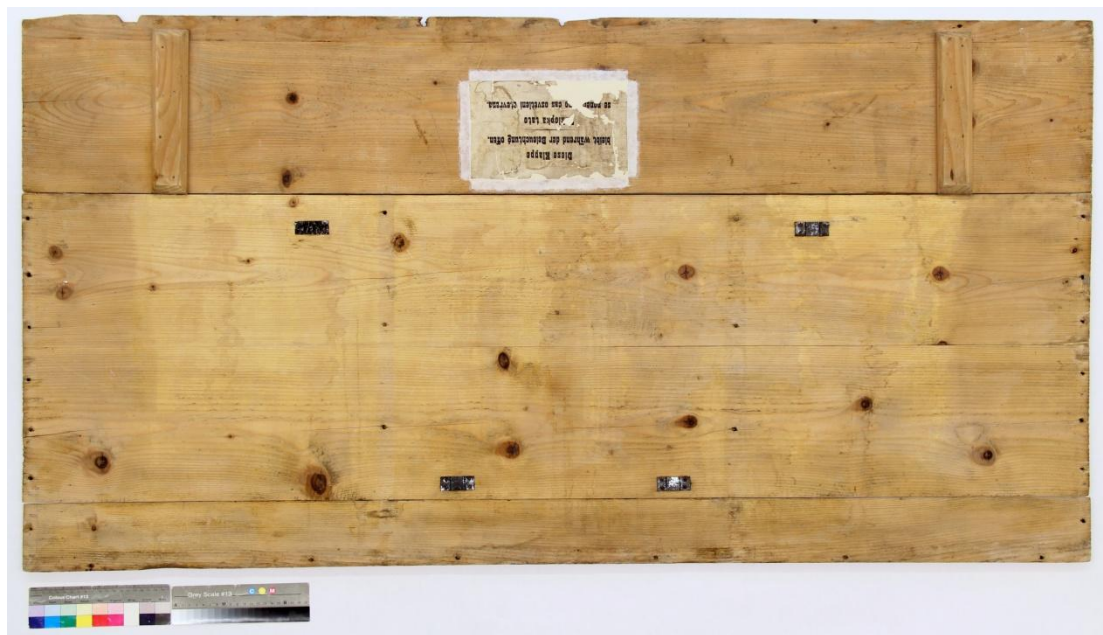
Obr. 173: Stav zadní desky po čištění mokrou cestou, vnitřní strana

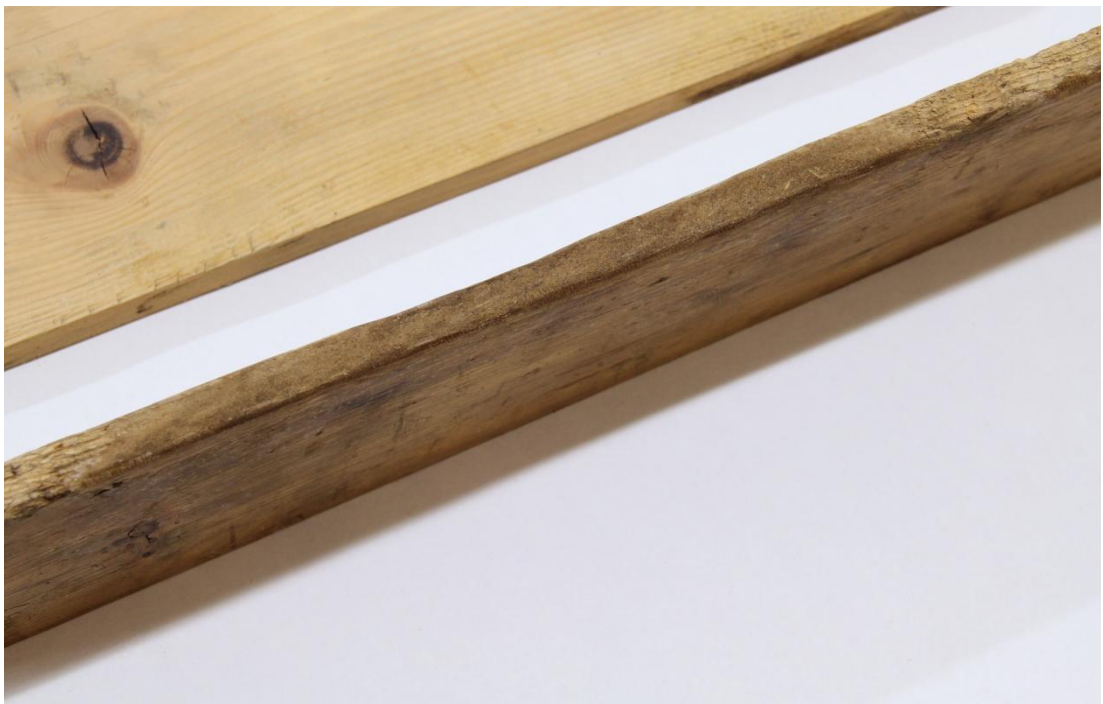
Obr. 175: Detail poškození dřeva dřevokazným hmyzem

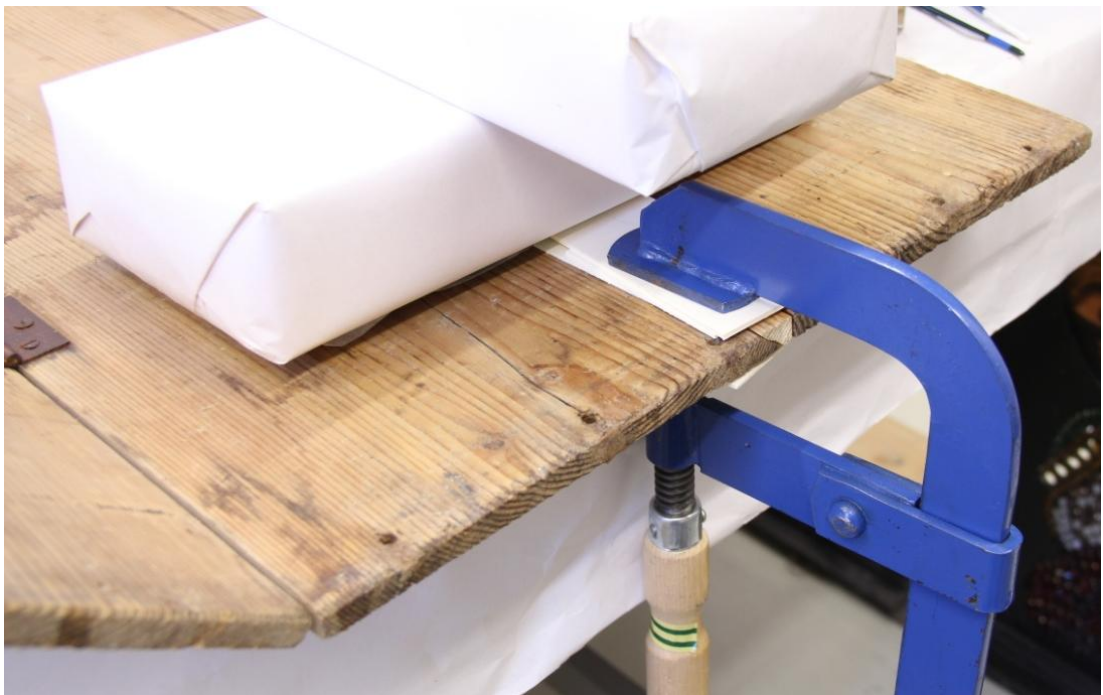
Obr. 177: Detail poškození zadní desky, chybějící část dřeva

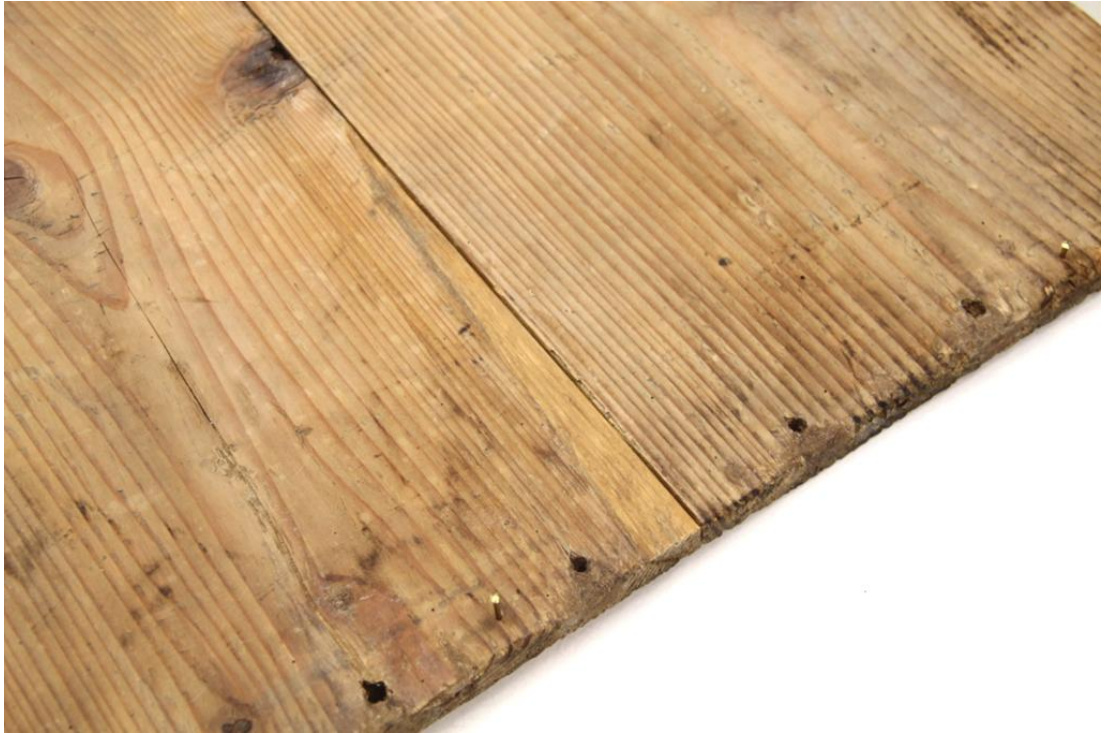
Obr. 178: Detail lepení nového kusu dřeva, zadní deska

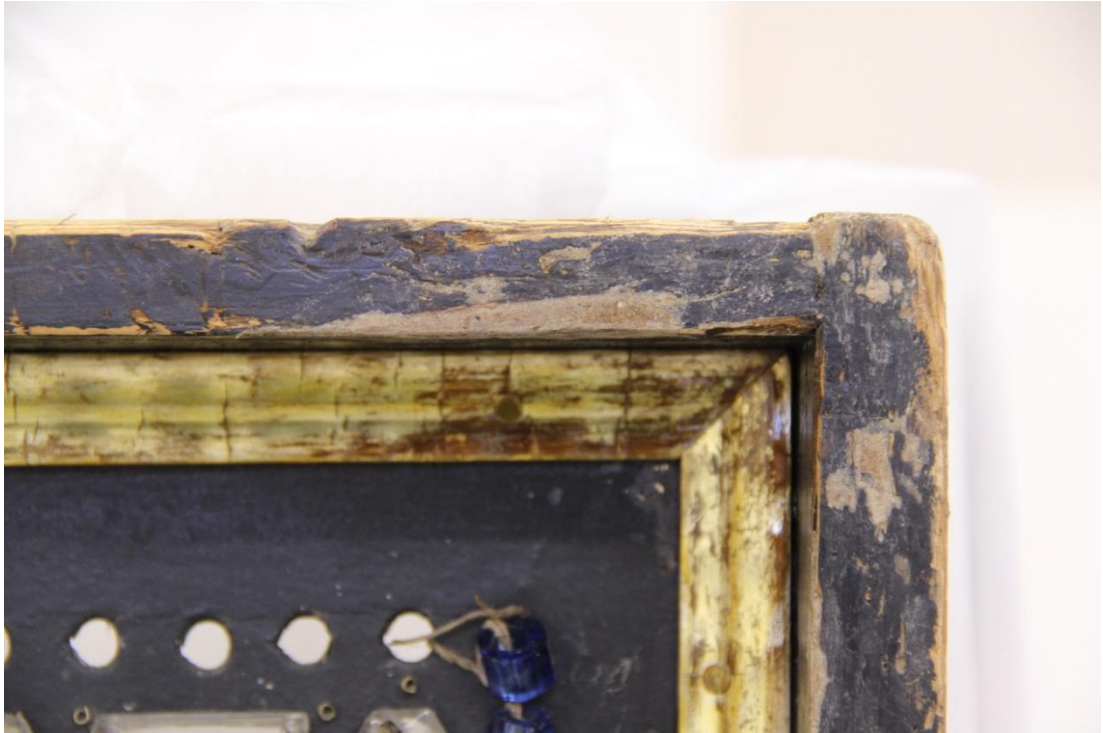
Obr. 180: Detail pravého horního rohu před restaurováním, perforace po hřebících, chybějící dřevěná hmota

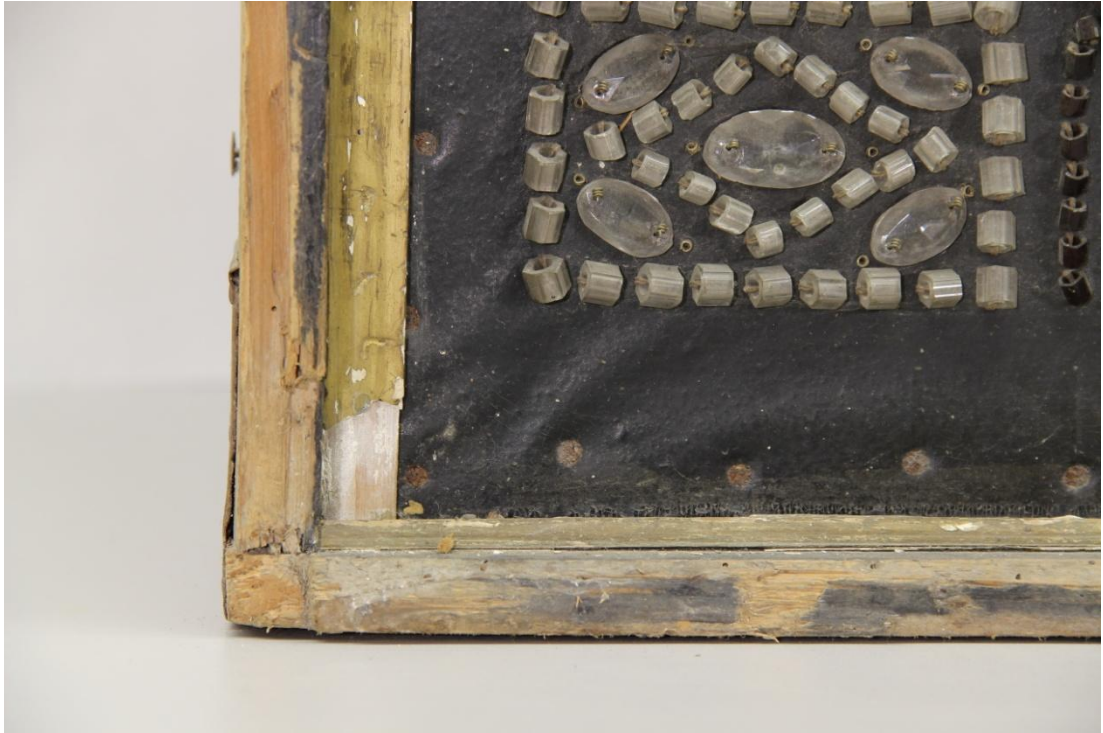
Obr. 182: Detail pravého horního rohu po restaurování

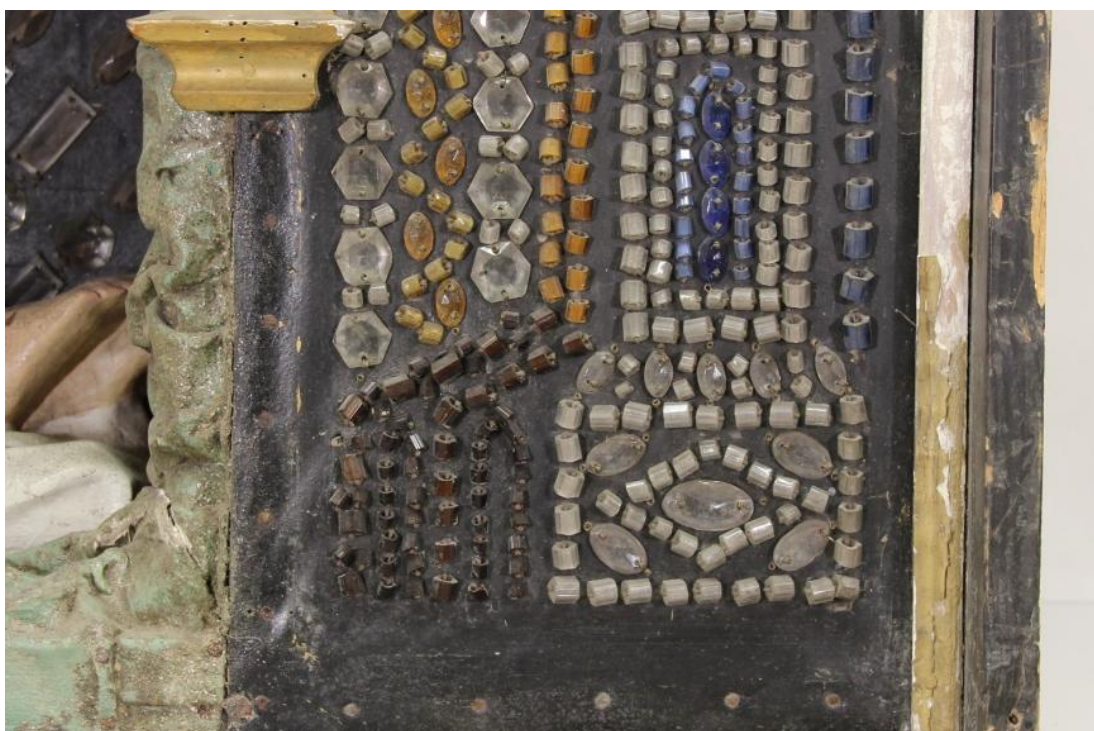
Obr. 187: Detail pravé dolní části lepenky se sklíčky pokrytými prachovým depozitem a dalšími nečistotami

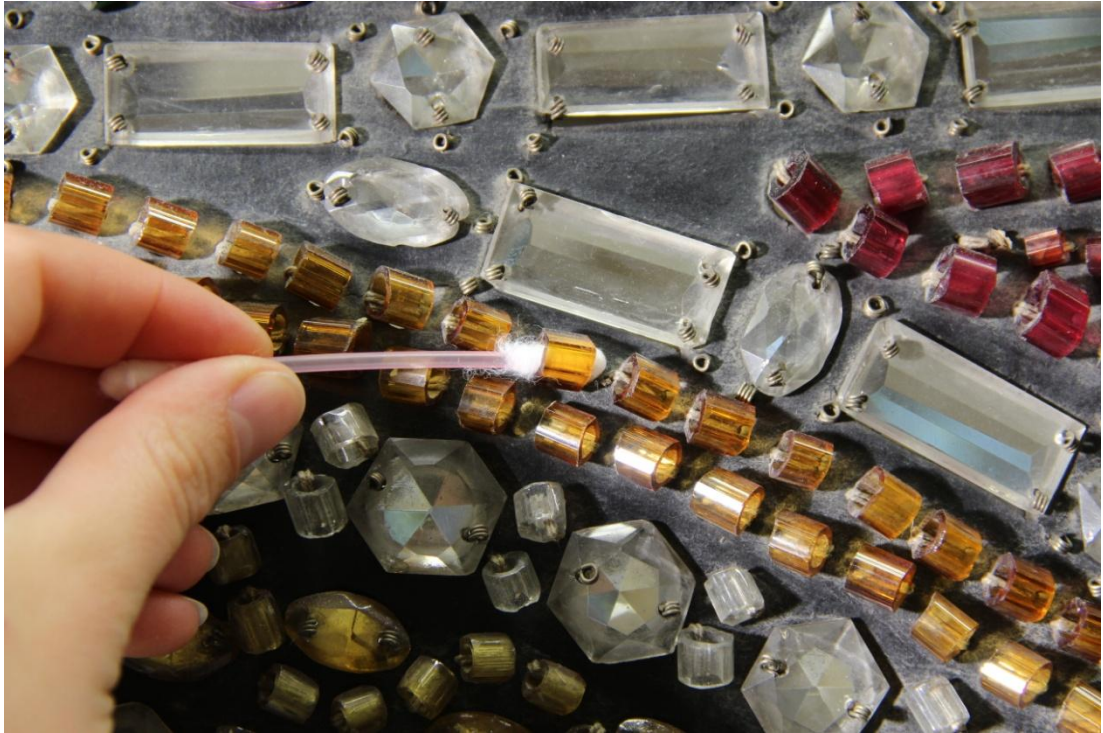
Obr. 189: Detail čištění skleněných korálek

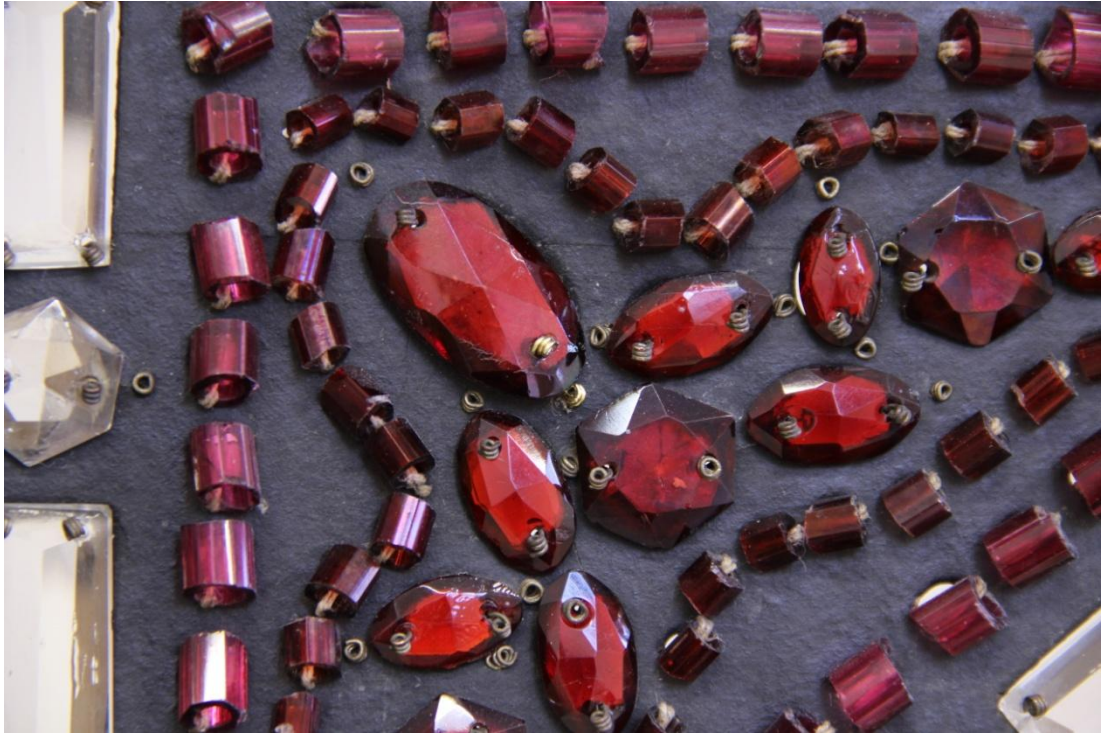
Obr. 193: Detail upevněného skleněného kamenu novým mosazným drátkem

Kameny byly k lepence upevněny pomocí mosazných drátků. Některé byly prasklé, proto byly nahrazeny novými drátky (Obr. 193).

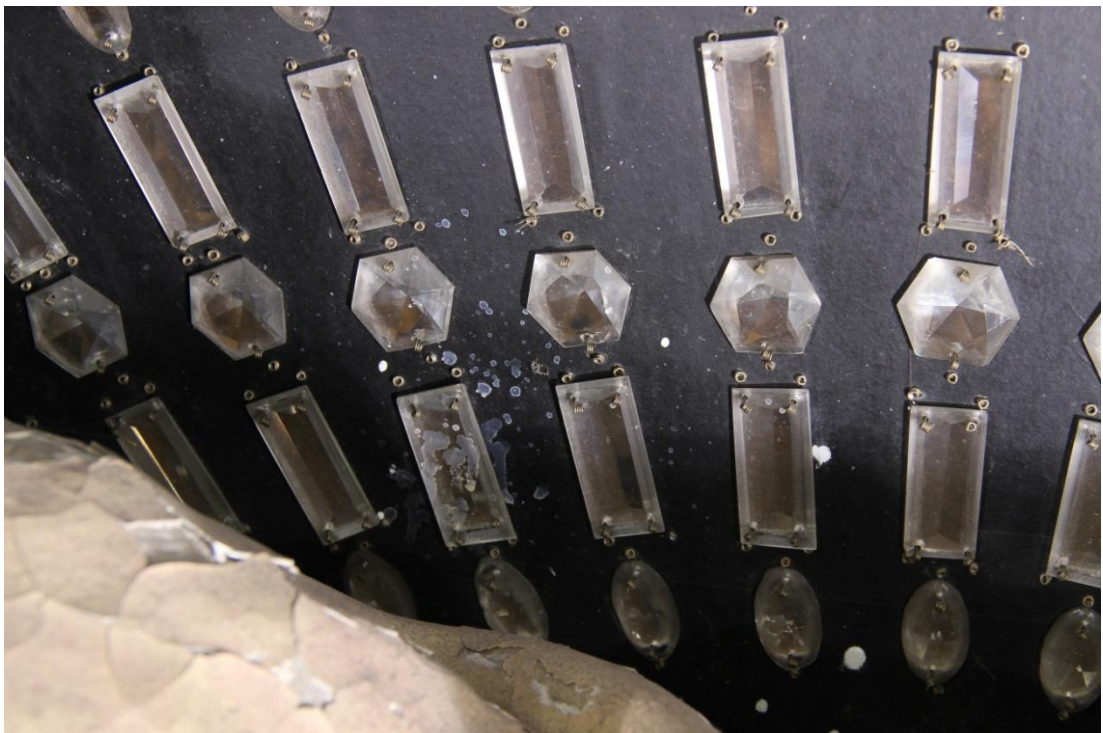
Obr. 194: Detail znečištění černého papíru a skleněných kamenů v zadní části hrobu

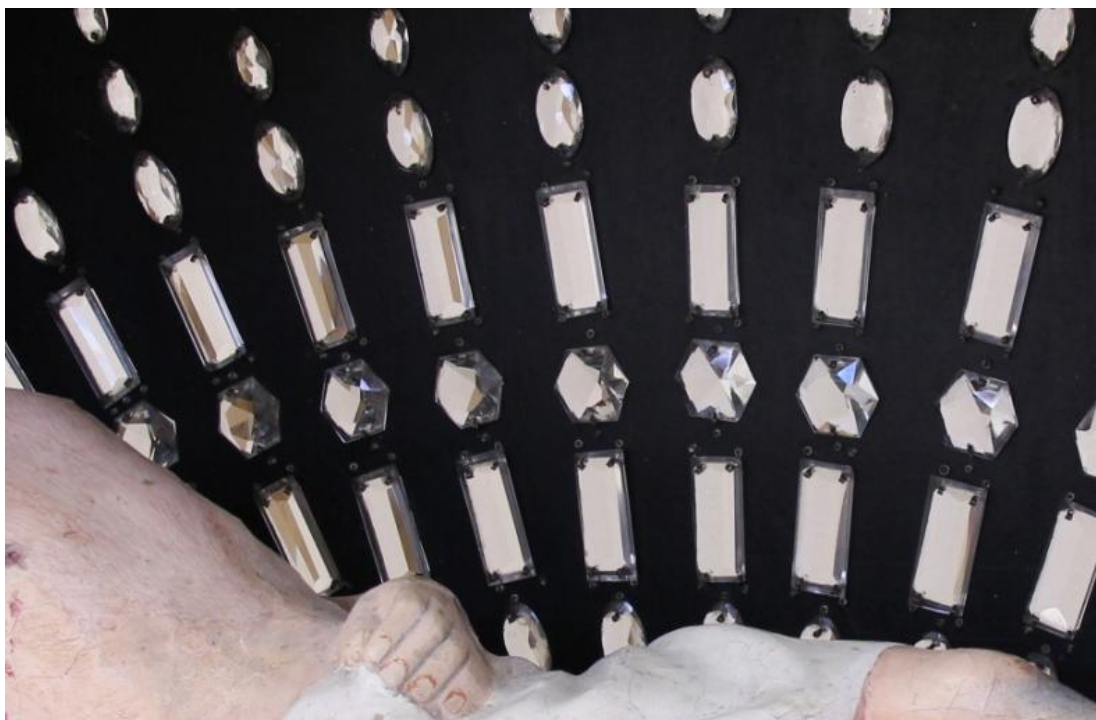
Obr. 195: Detail černého papíru a skleněných kamenů v zadní části hrobu po čištění

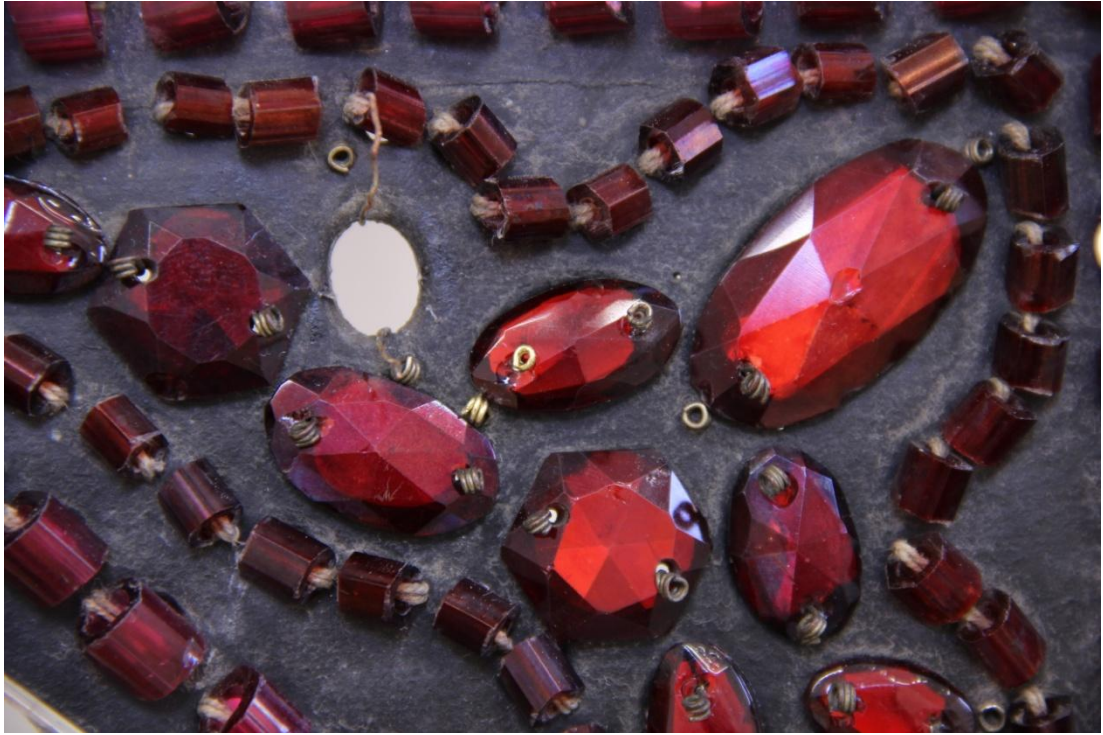
Obr. 197: Detail demontovaného červeného skleněného kamene

Po konzultaci s investorem jsme se rozhodli uložit prasklý kámen do krabice s fragmenty a nahradit jej novým. Kotvení nově vyrobených skleněných kamenů k lepence bude řešit Valašské muzeum v přírodě samostatně (Obr. 197).

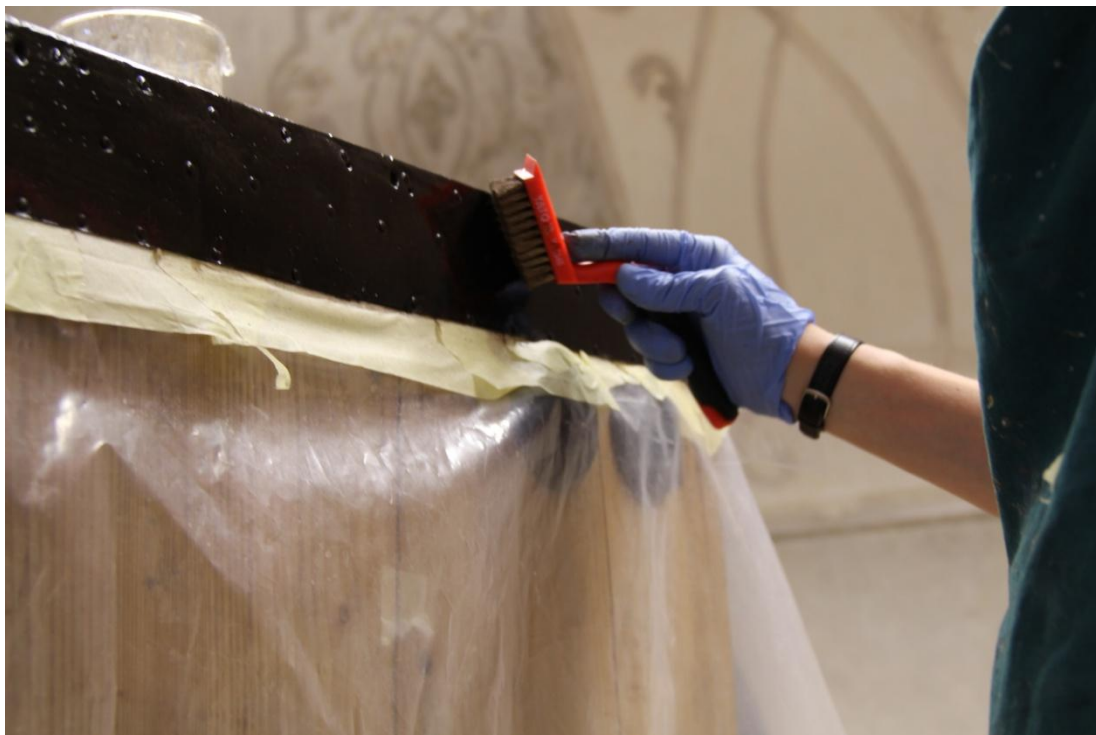
Obr. 199: Detail aplikace taninového roztoku na povrch kovu

Při tanátování se postupuje tak, že se roztok zahřeje, což zvyšuje jeho účinnost, a nanáší se na povrch kovu kovovým kartáčkem. Pokud se kov nedá demontovat z předmětu jako v případě železných plátů, je potřeba dřevo oblepit lepicí páskou a zakrýt jej igelitem, aby nedošlo k poškození. Při vtírání roztoku totiž dochází k rozstříkování kapek. Roztok se vtírá kartáčkem do kovu alespoň 5 minut, aby byl povrch co nejvíce nasycen (Obr. 199). Poté se nechá vysychat v neprašném prostředí po dobu 24 hodin. Během vysychání dochází ke stabilizaci korozních produktů a vytváření nerozpustných komplexů, které chrání kov před dalším rezivěním (Obr. 200, 202, 205, 207).

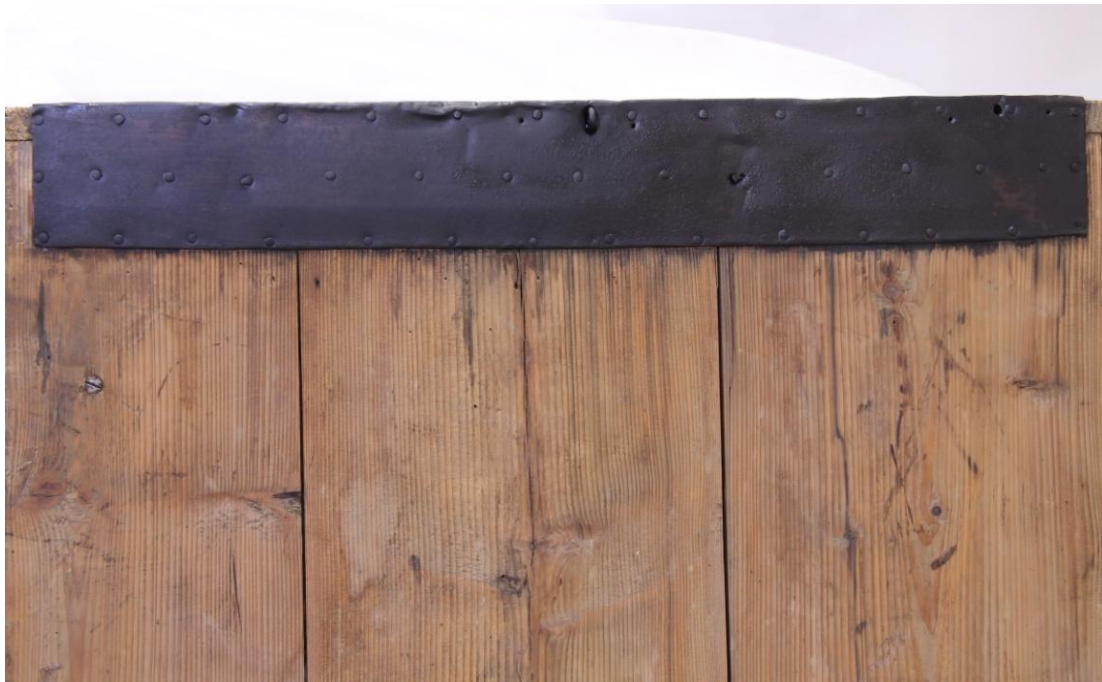
Obr. 200: Detail železného plechu na pravé boční straně po tanátování

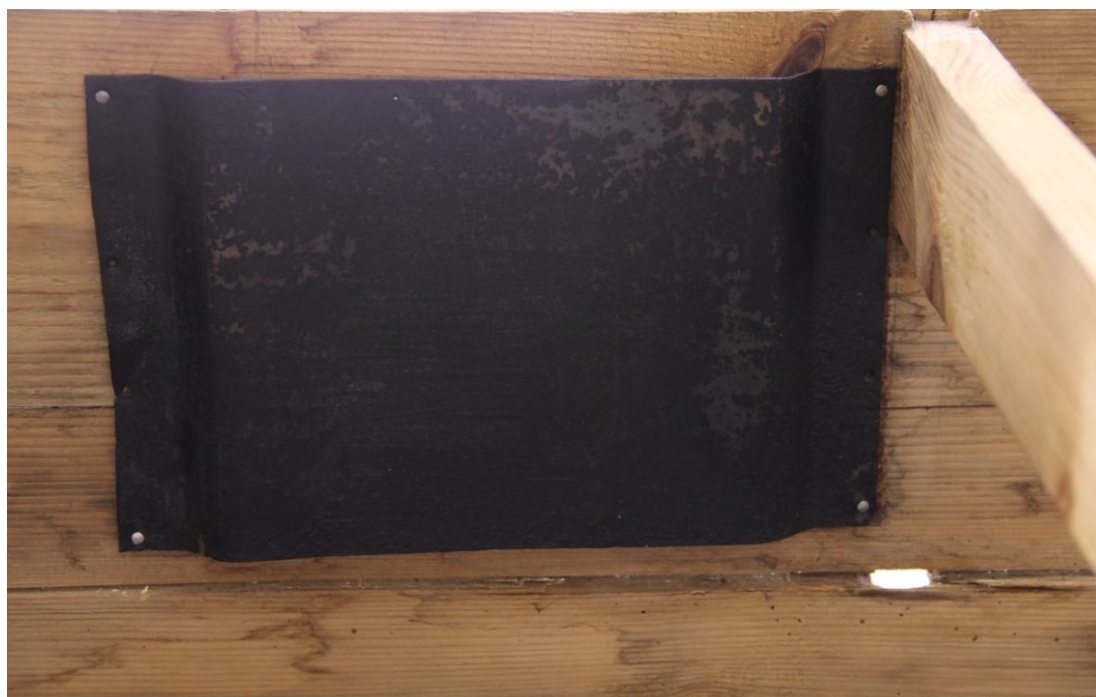
Obr. 203: Detail železného plechu po restaurování

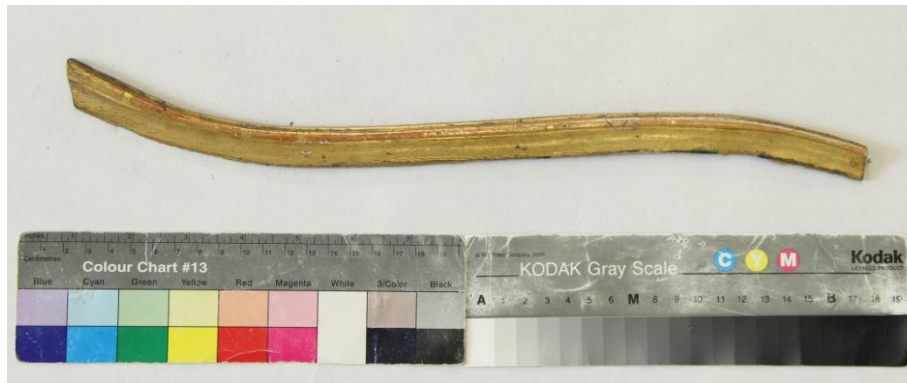
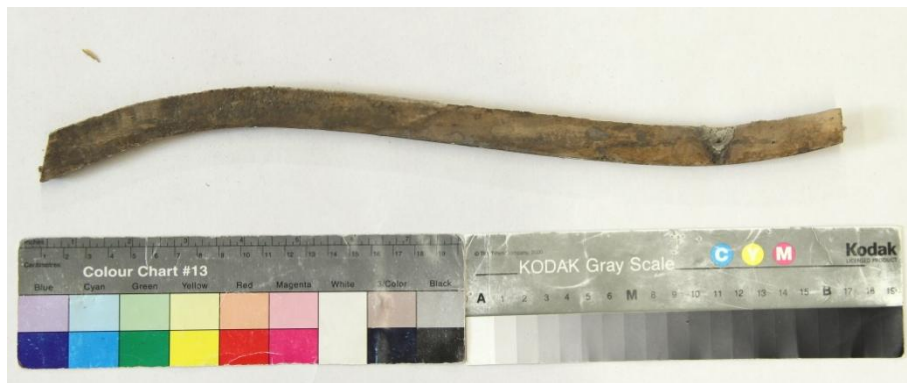
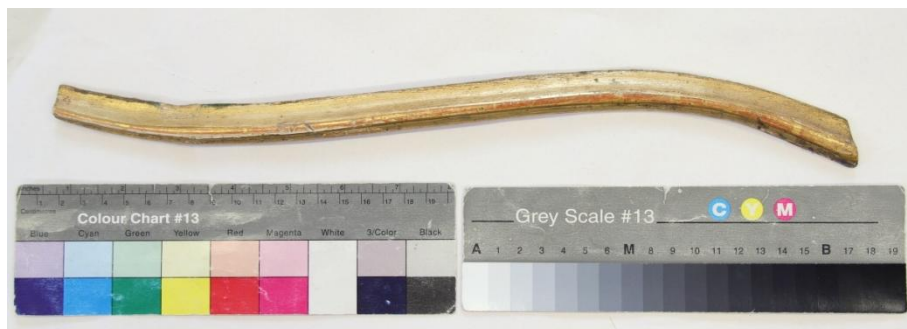
Obr. 208: Profilovaná lišta před a po restaurátorském zásahu

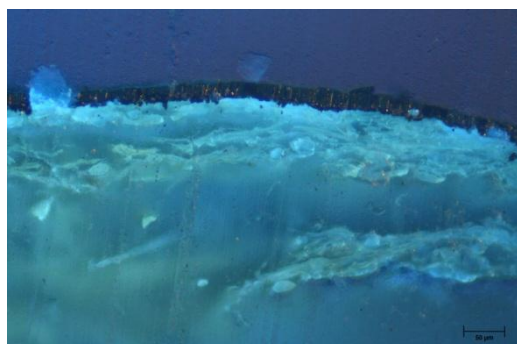
- Vzorek č. 17 (7433)

<i>Vrstva</i>	<i>Popis</i>
	<i>REM- EDS –prvkové složení</i>
	<i>Složení</i>
0	Běžová vrstva podkladu C, O, malé množství Ca, Al, Si Vrstva byla nejspíše tvořena papírovou podložkou (C, O) se zrny nejspíše uhličitanu vápenatého a hlinitokřemičitanů
1	Stříbrolesklá vrstva Sn, C, O, N, a malé množství Al Vrstva byla nejspíše tvořena cínem s malým množstvím hliníku. Ve vrstvě bylo velké množství organických látek nejspíše pojiva
