**Restaurování nástěnné malby s motivem „Humprecht
na sněmu“ v tzv. akustické hodovní síni na zámku Humprecht
v Sobotce**

Bakalářská práce

2015

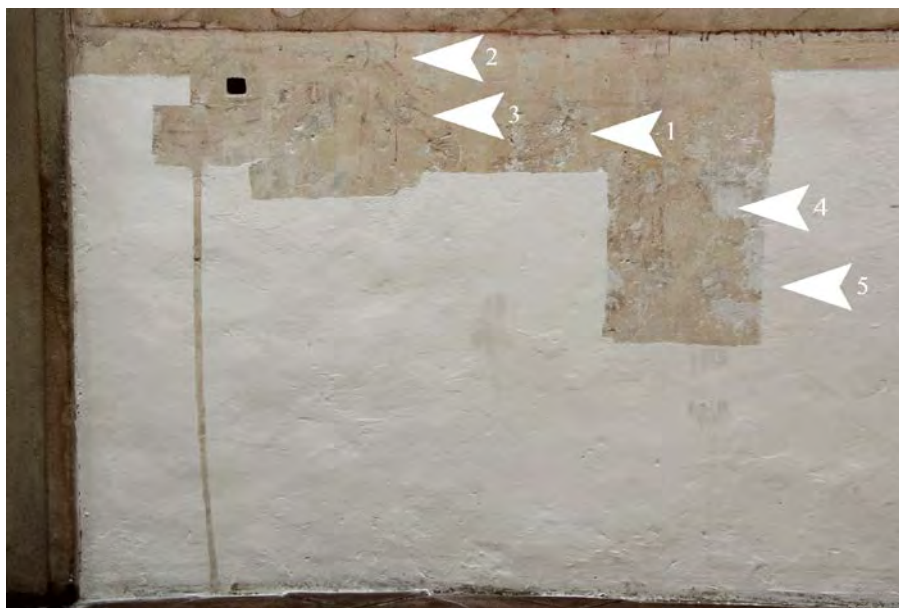
Obrázek 1: Sonda 1SV₁₃

Sonda 1SV₁₃ (rozšíření sondy z roku 2013)

- 1) Historická omítka
- 2) Okrový nátěr
- 3) Linky iluzivního závěsu
- 4) Druhotné sádrové vysprávky (překletování) v soklu
- 5) Hlinkový nátěr

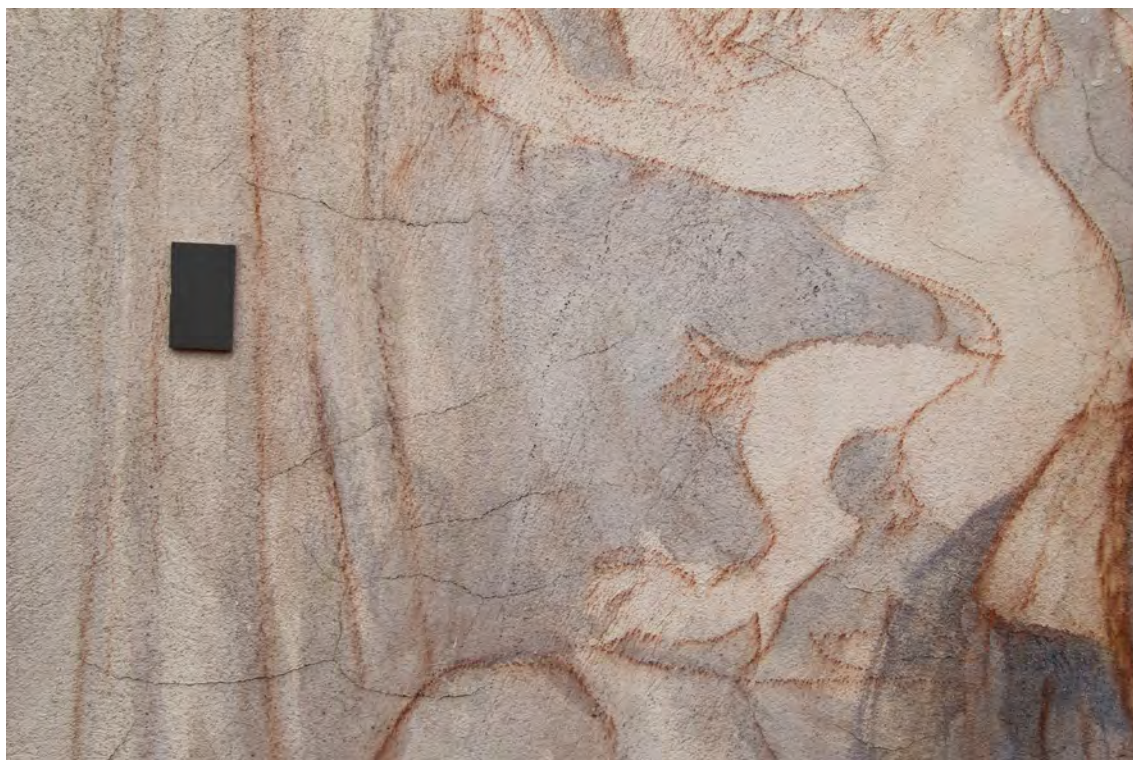
V prostřední a pravé části se v ploše omítky nacházejí primární praskliny vzniklé těsně po natahování omítky, pravděpodobně jako důsledek použití příliš vlhkého materiálu. Tyto praskliny jsou síťově propojeny a od sebe vzájemně

Obr. 16: Střední část malby; síť primárních prasklin v omítce

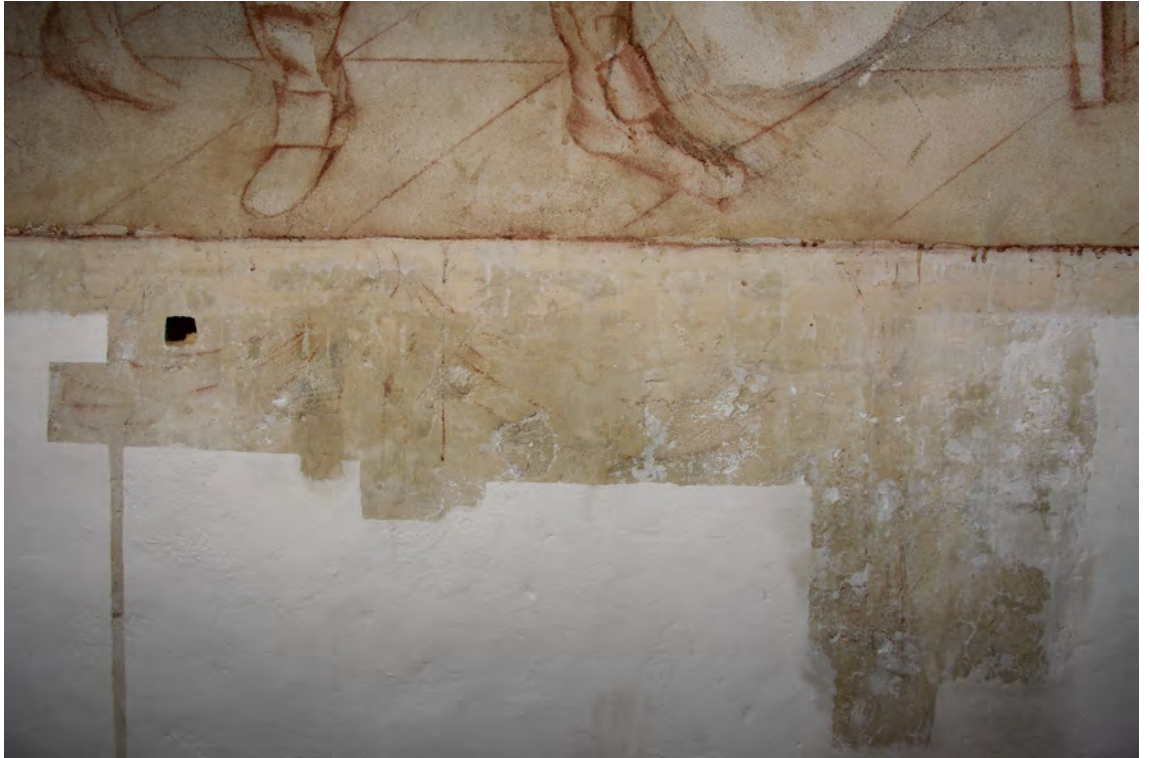
Obr. 22: Sonda 1SV¹³ v umělém osvětlení

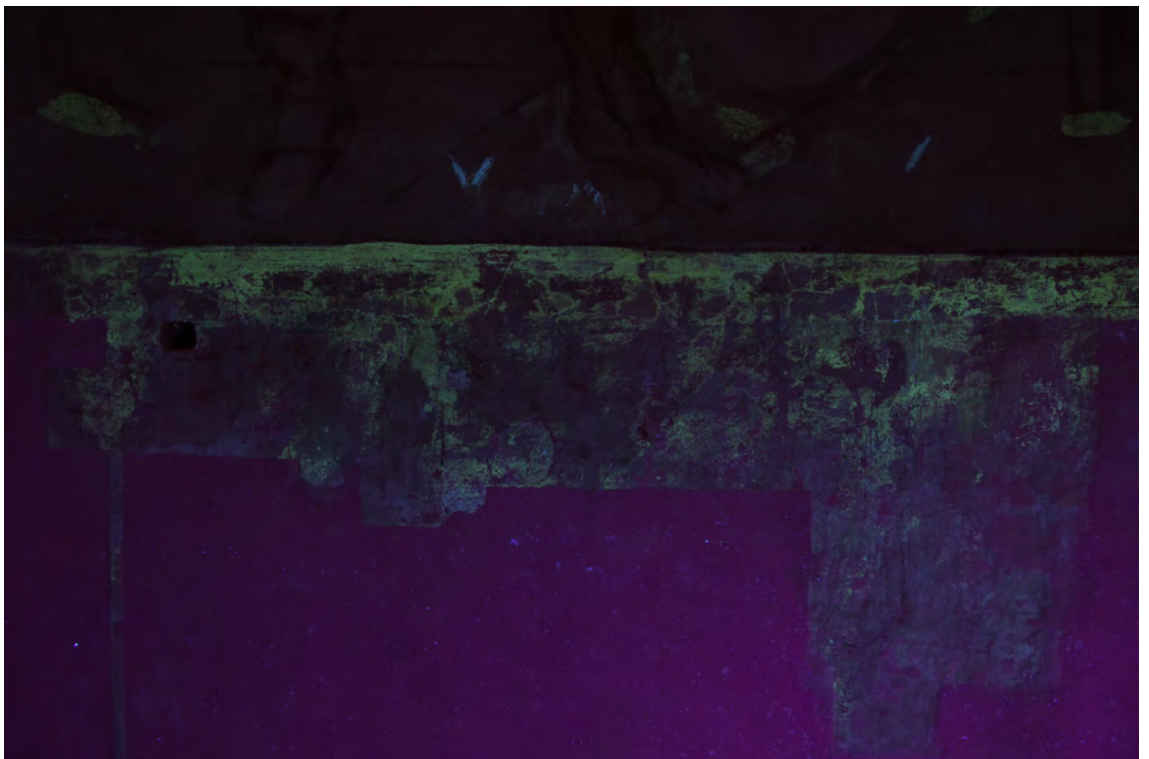
Obr. 23: Sonda 1SV¹³ v odraženém UV světle; luminují fragmenty okrového nátěru, v němž byla pravděpodobně použita zinková běloba

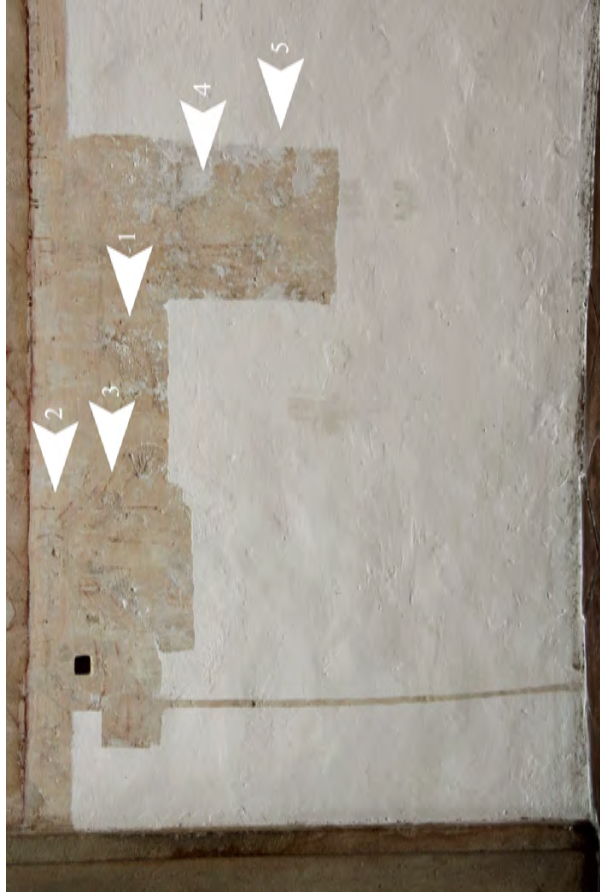
Obr. 28: Sonda 1SV₁₃

Sonda 1SV₁₃ (rozšíření sondy z roku 2013)

- 1) Historická omítka
- 2) Okrový nátěr
- 3) Linky iluzivního závěsu
- 4) Druhotné sádrové vysprávky (překletování) v soklu
- 5) Hlinkový nátěr

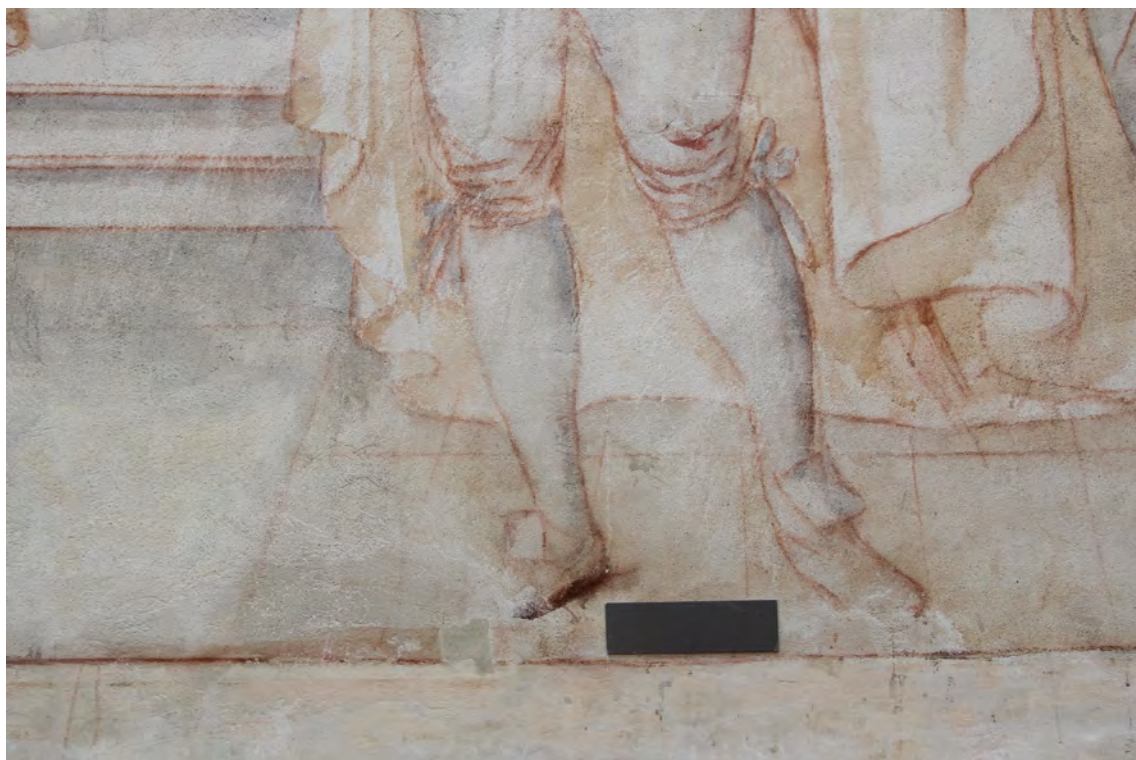
Obr. 46: Nohy Humprechta; stav před retuší

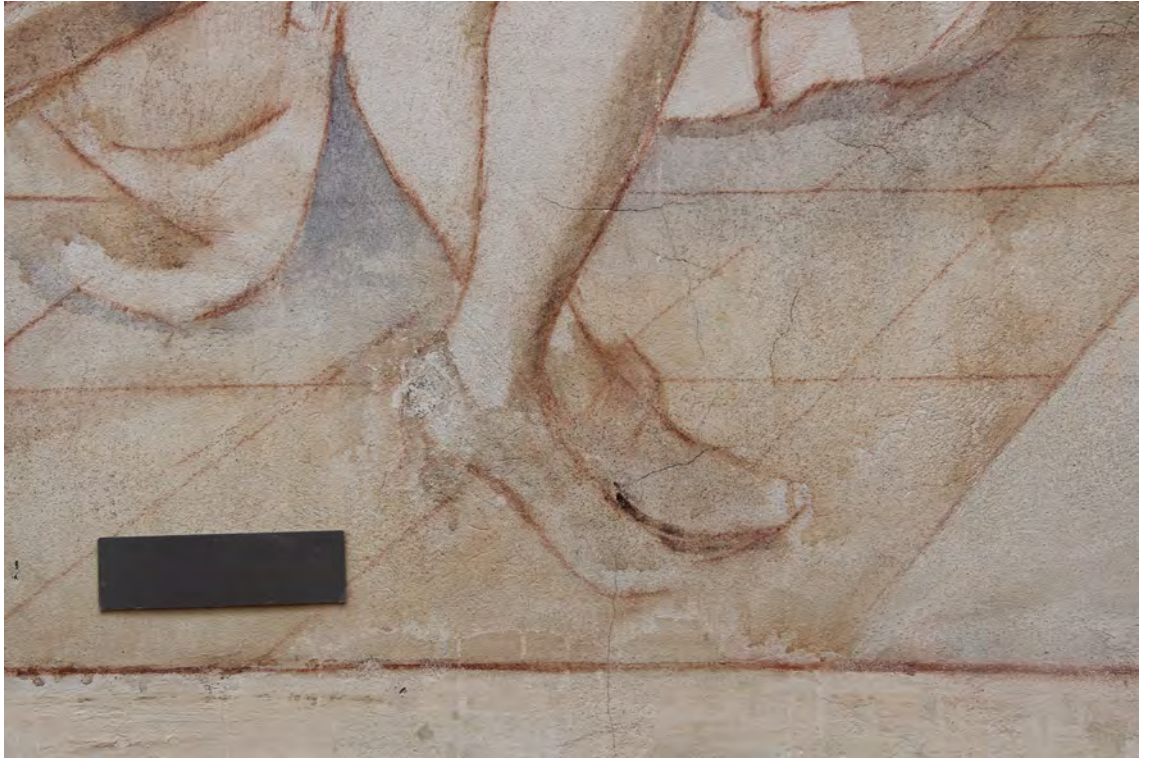
Obr. 48: Nohy muže sedícího vlevo; stav před restaurováním

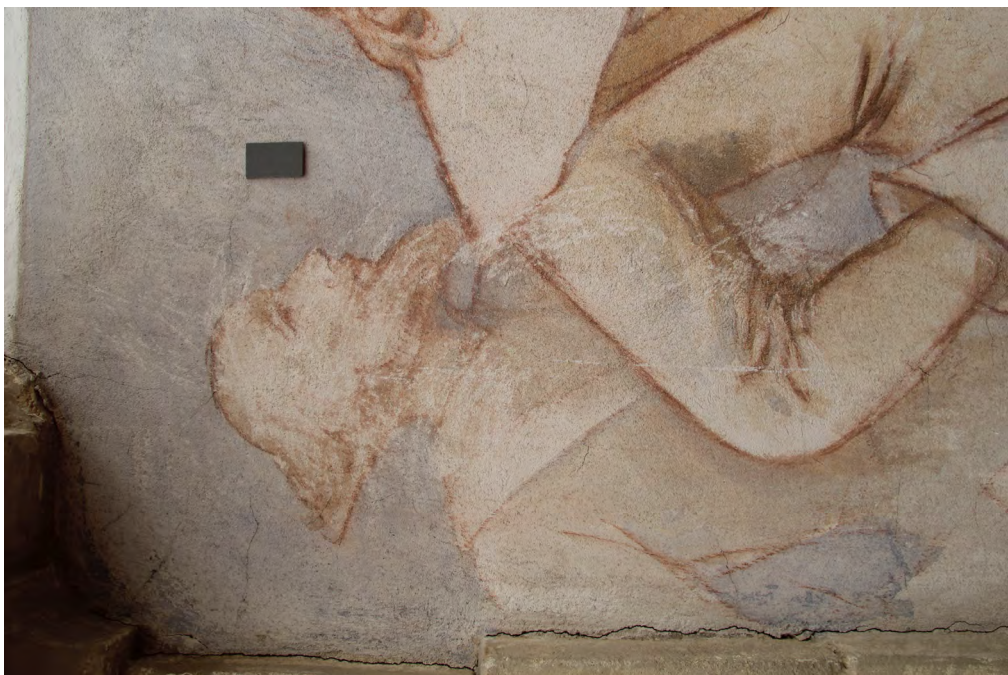
Obr. 50: Muž stojící při pravém okraji; stav před restaurováním

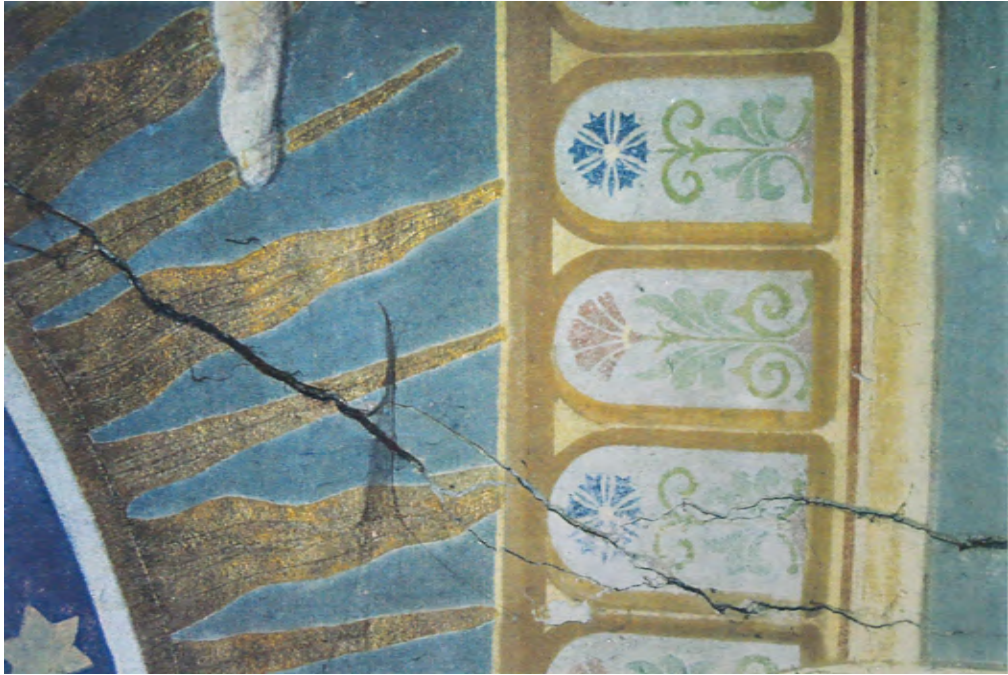
Obr. 80: Ukazatel stáří statické trhliny; trhlina je silně zanesena depozity, což odkazuje na její delší existenci; kostel sv. Jakuba v Jakubu u Kutné Hory (zdroj: *KNOROVÁ, K.; KNOR, J. 1997*)
