Reštaurovanie súboru maliarskych umeleckých diel na papieri

Alena Fecskeová

Bakalárska práca

2016

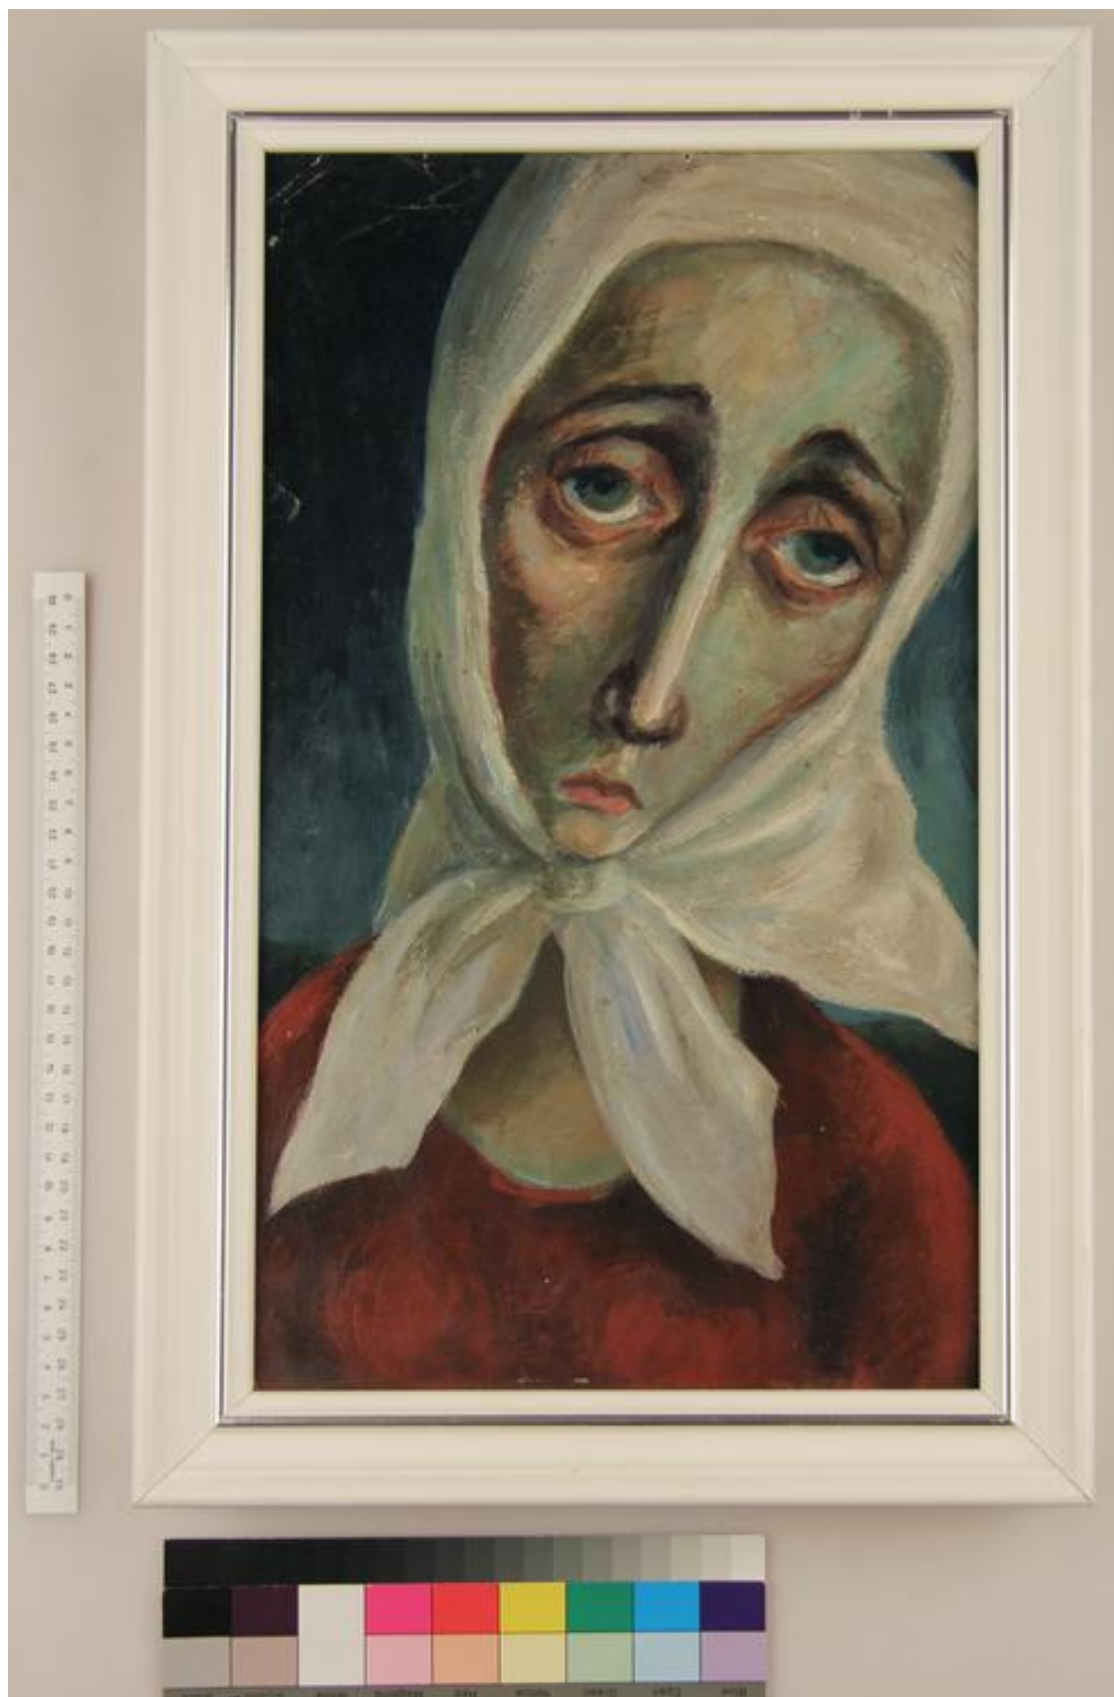
Obrázok 1 Portrét ženy, predná strana, stav pred reštaurovaním.

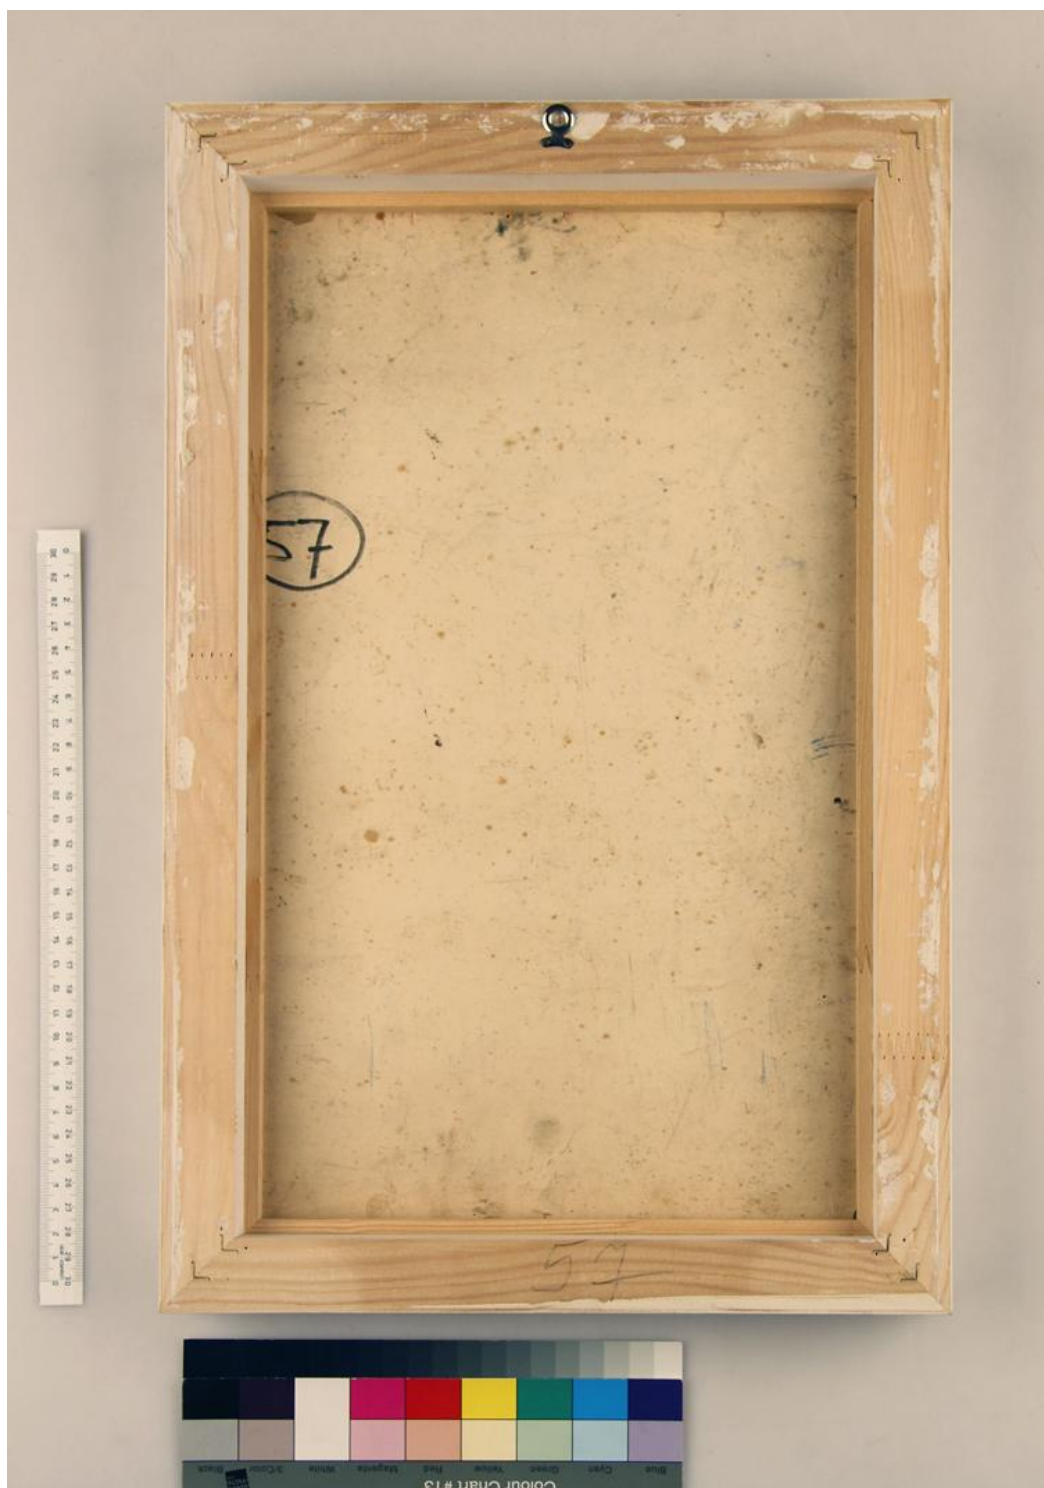
Obrázok 2 Portrét ženy, zadná strana, stav pred reštaurovaním.

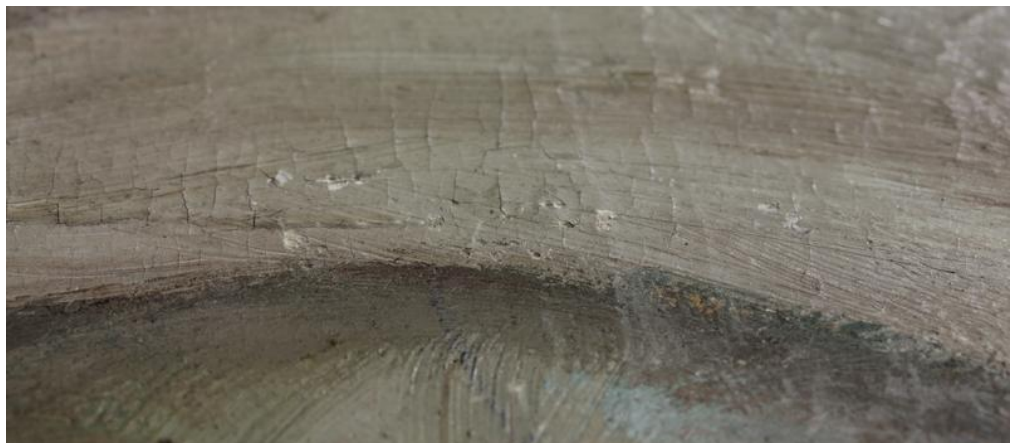
Obrázok 10 Makro snímka, detail krakelovanej farebnej vrstvy v oblasti šatky, výpadky farby sú dobre viditeľné.

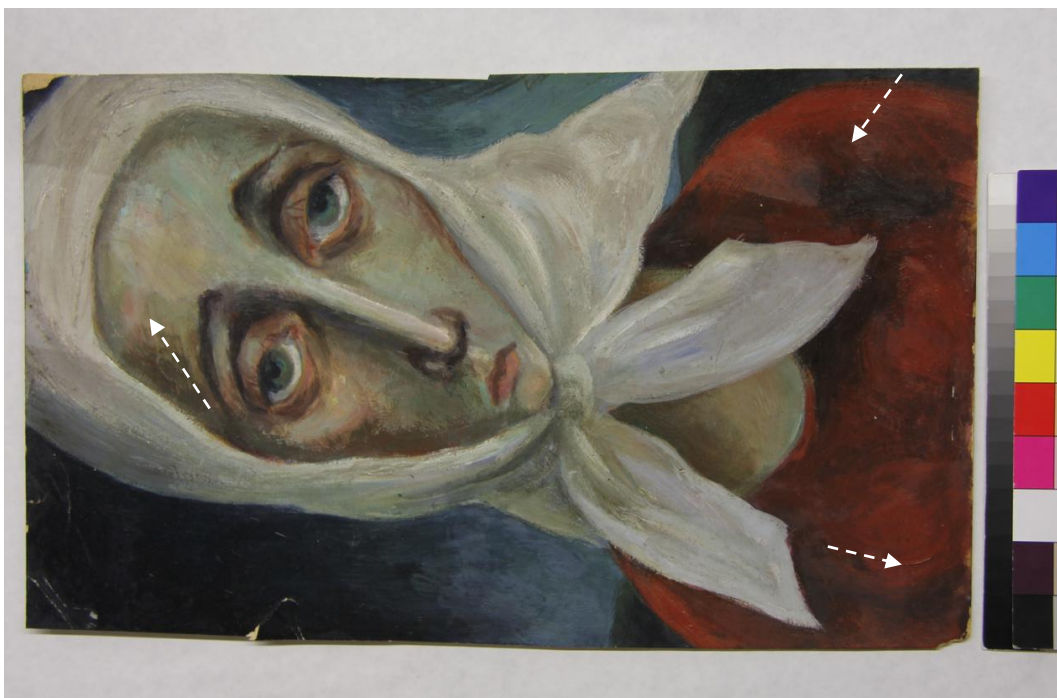
Obrázok 11 Portrét ženy, predná strana v priebehu reštaurovania, sondy. Na snímke sú viditeľné viaceré sondy v laku.

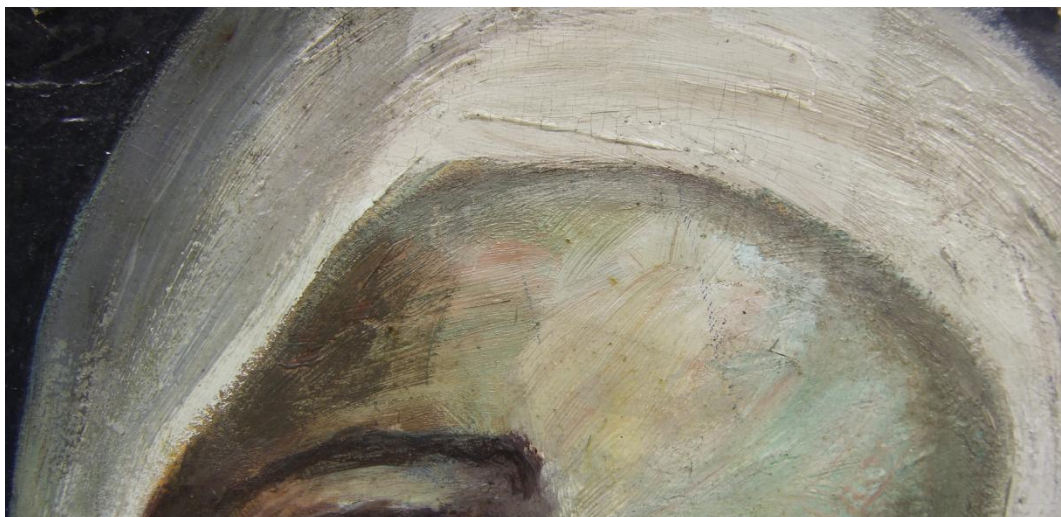
Obrázok 13 Prieskum. Detail sondy v laku. Miesto sa po stenčení laku výrazne vyčistilo.

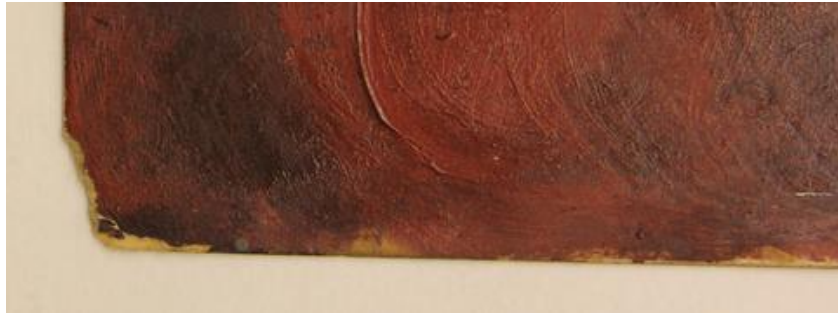
Obrázok 18 Detail ľavého dolného rohu pred reštaurovaním.

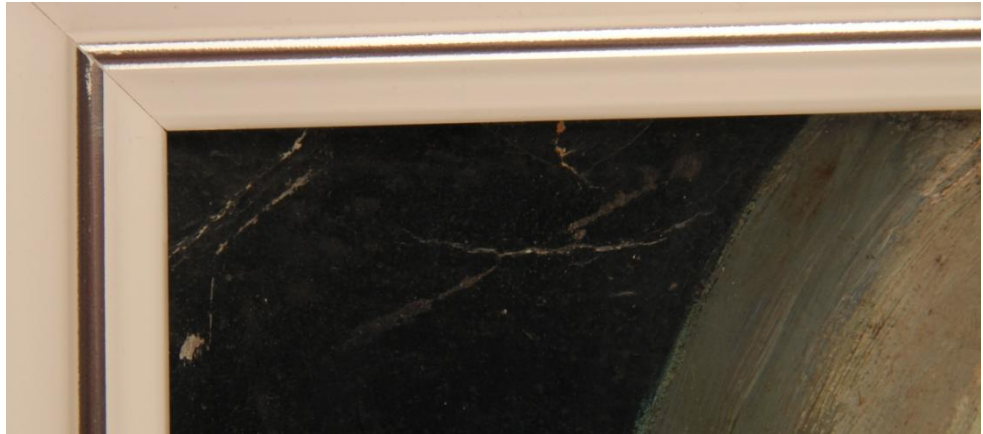
Obrázok 22 Detail poškodenia ľavého horného rohu pred reštaurovaním.

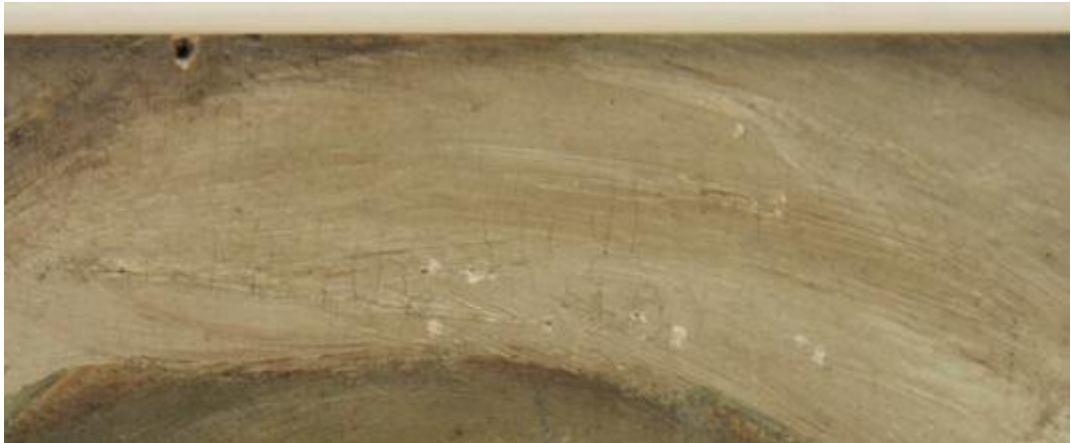
Obrázok 25 Stav pred reštaurovaním, detail poškodenia farebnej vrstvy.

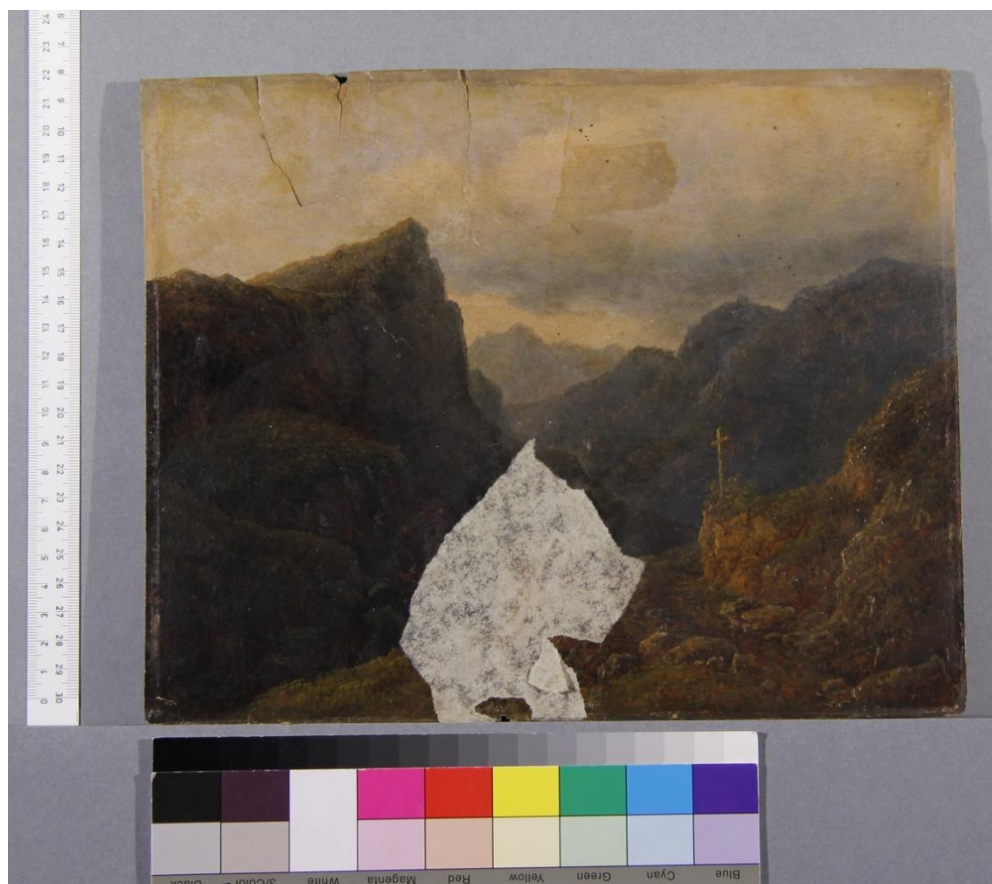
Podložka diela bola zvlnená v oblasti pod prelepom a na miestach s trhlinami. Zvlnenie pravdepodobne spôsobilo lokálne rozlepenie sa troch vrstiev použitých papierov. Papierová podložka je na viacerých miestach, v celej svojej hrúbke, roztrhnutá. Tri najdlhšie trhliny sa nachádzajú pri hornom okraji obrazu v ľavo. Sú dlhé 50; 25 a 63 mm. Pri dvoch z nich došlo aj k strate materiálu. Ďalšia trhlina, spôsobená neopatrným odstraňovaním papierovej lepenky, o dĺžke 40 mm sa nachádzala pod zabezpečovacím papierovým prelepom. Posledná trhlina sa nachádzala v mieste, na ktorom je namaľovaný najvyšší horský štít, presnejšie v jeho hornej polovici, dlhá cca. 20 mm.

Po okrajoch diela došlo k malým výpadkom materiálu, s výnimkou oblastí kde sa nachádzali trhliny, tam boli výpadky väčšie. V rohoch diela sa nachádzali drobné perforácie od klinčekov. Ľavý dolný roh bol poškodený ohybom, čo viedlo k rozrušeniu farebnej vrstvy. Dielo bolo v minulosti nerovnomerne orezané.

Obrázok 1 Krajina s horskými štítmi, predná strana, stav pred reštaurovaním.

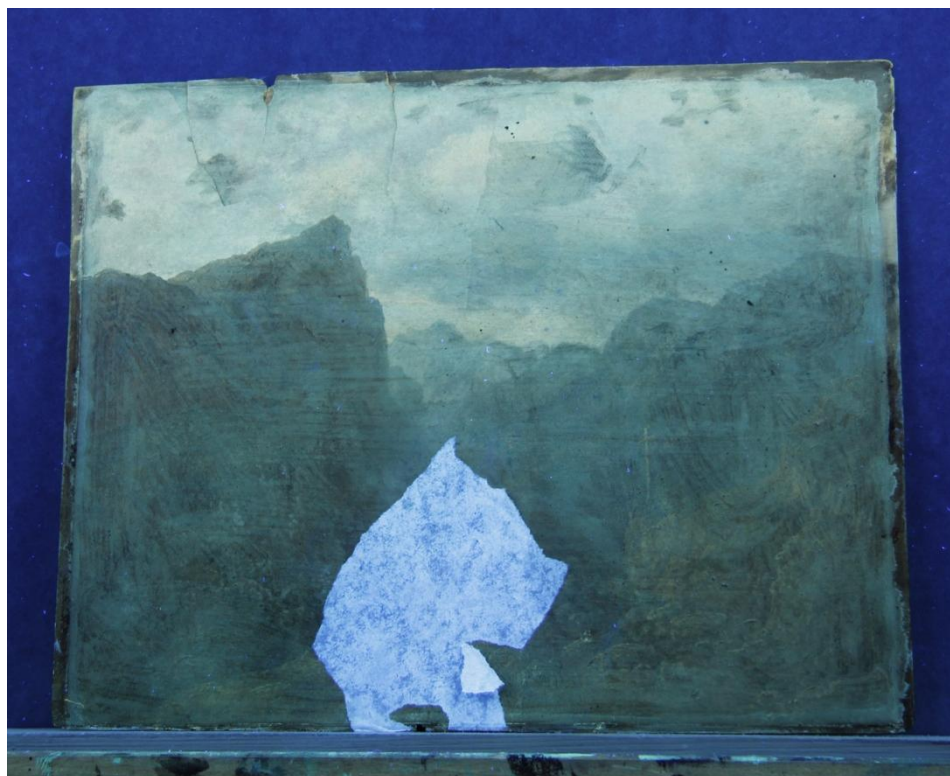
Obrázok 5 Krajina s horskými štítmi, predná strana, snímka v UV žiarení. Na fotografii sú zreteľné ťahy štetca, ktorým bol nanášaný lak. Tmavé miesta po obvode diela sú retuše.

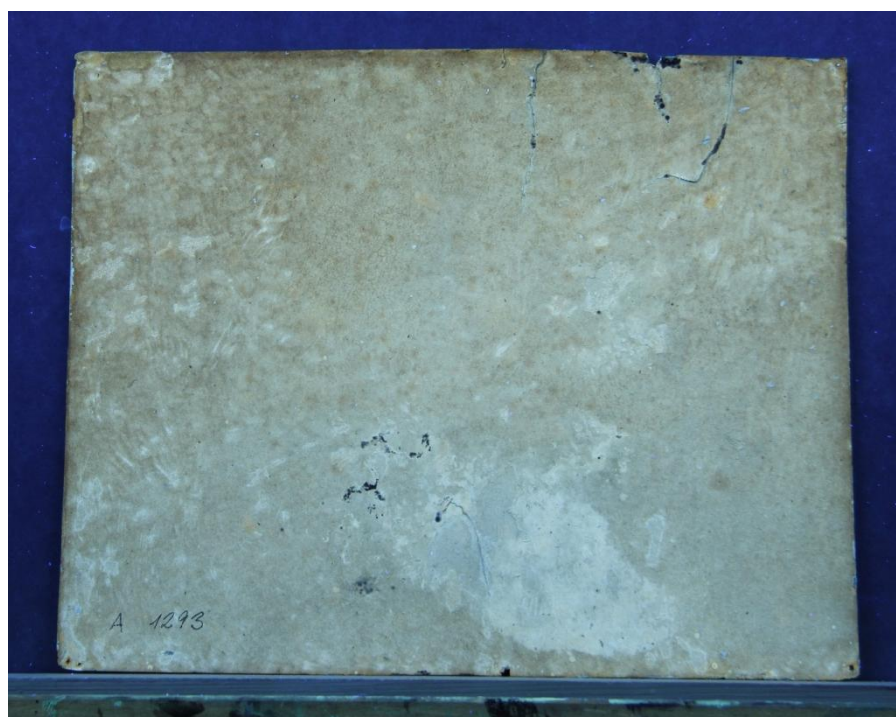
Obrázok 6 Krajina s horskými štítmi, zadná strana, snímka v UV žiarení. Na zadnej strane je možné pozorovať pravdepodobne luminiscenciu použitého lepidla.

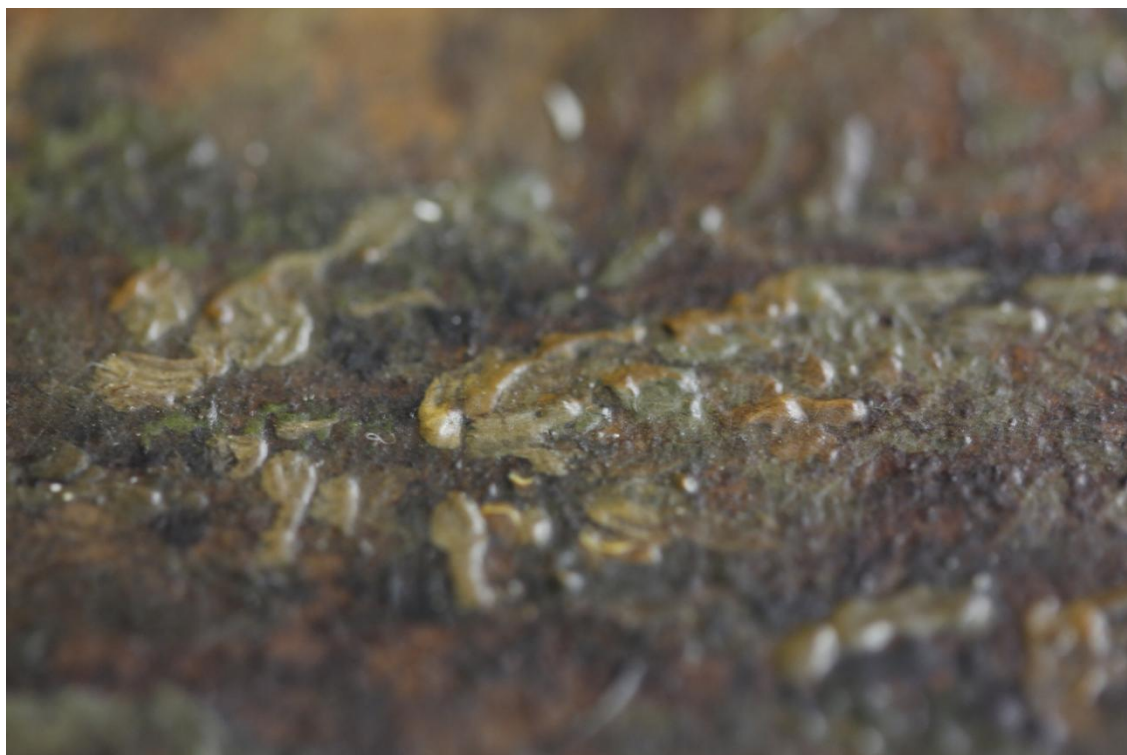
Obrázok 8 Makro fotografia pastózneho nánosu farby.

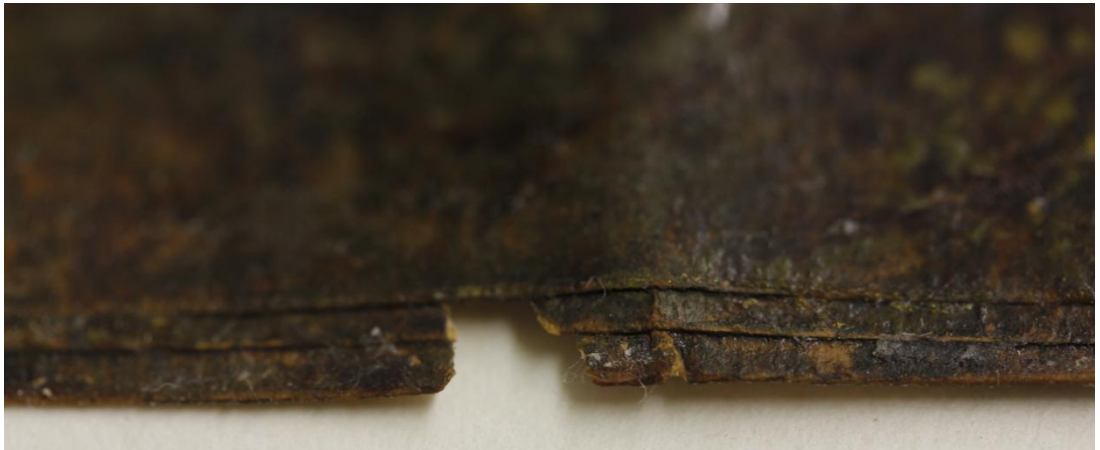
Obrázok 9 Makro fotografia straty materiálu a podložky skladajúcej sa z troch na seba nalepených papierov.

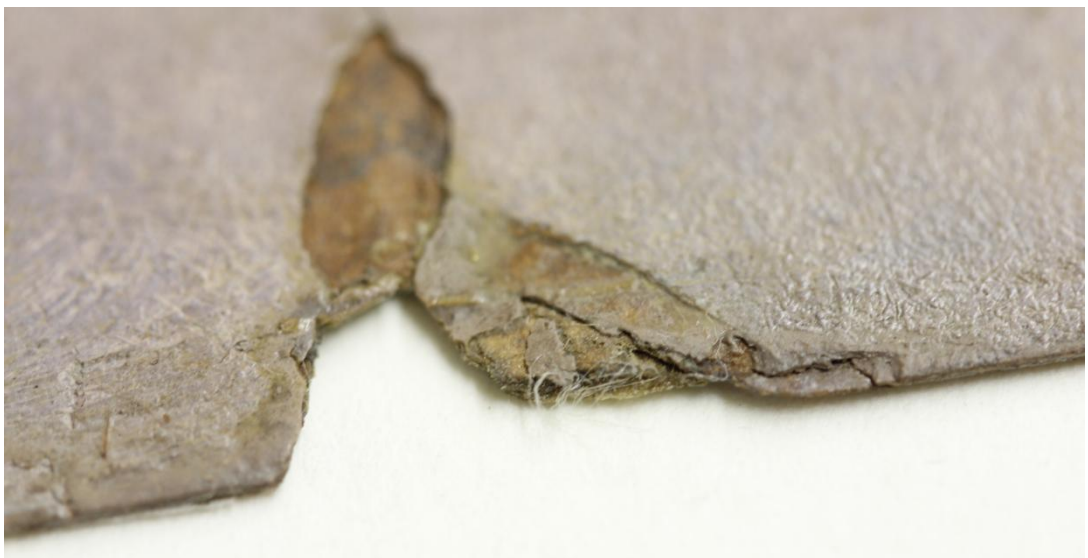
Obrázok 11 Makro fotografia straty materiálu a farebnej vrstvy.

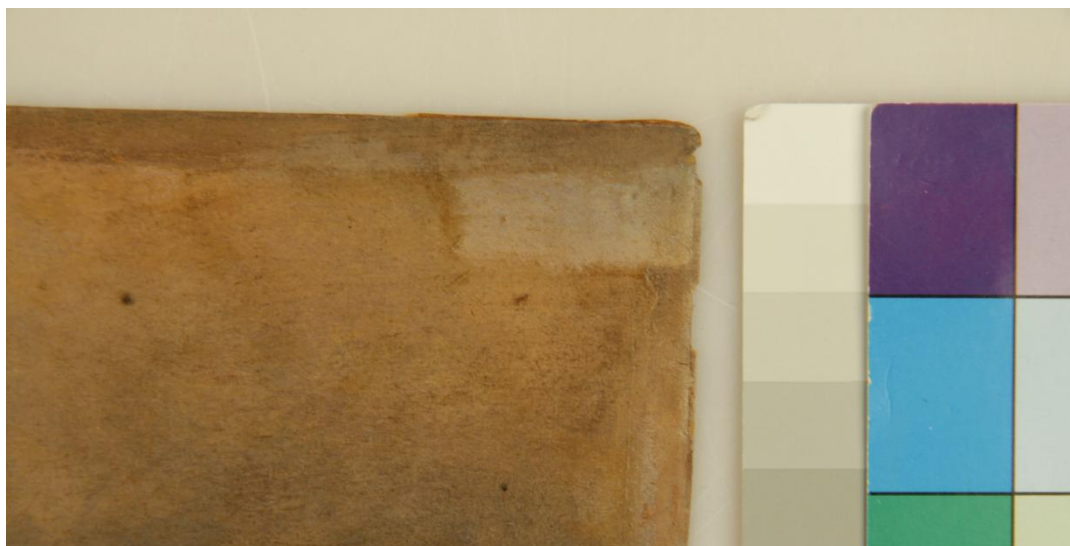
Obrázok 16 Detail sondy v laku.

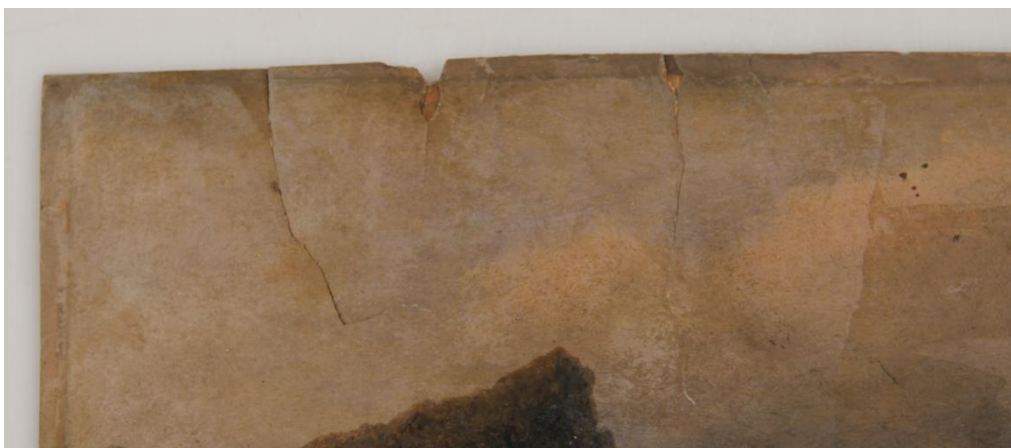
Obrázok 26 Detail ľavého horného rohu pred reštaurovaním.

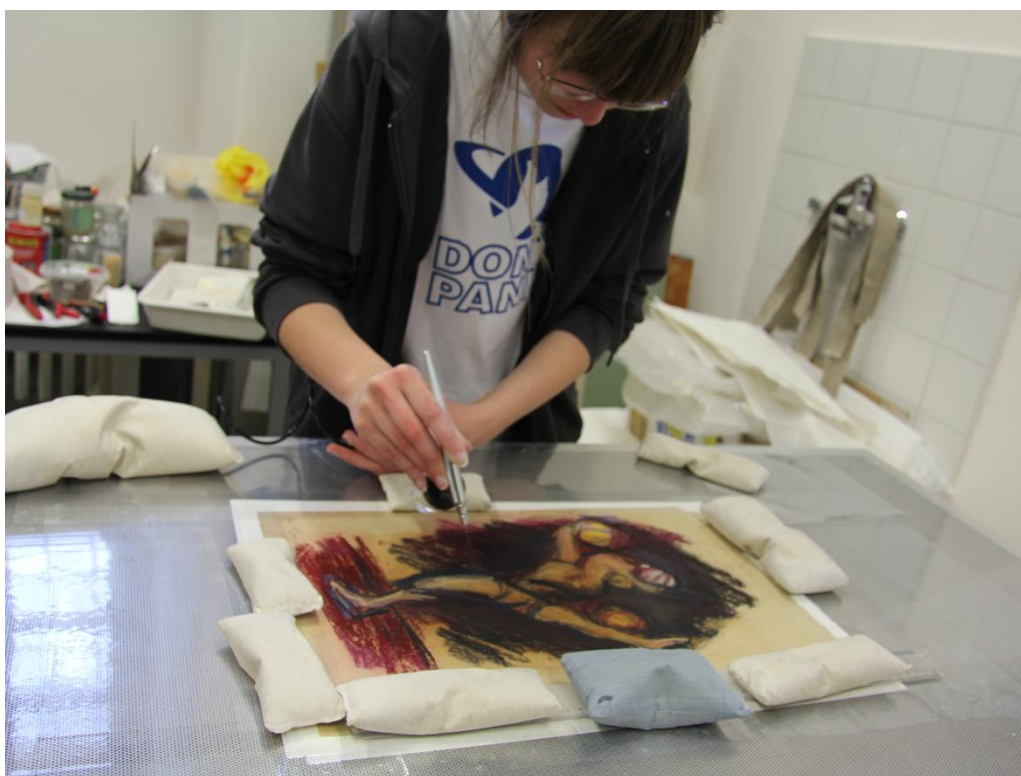
Obrázok 12 Pracovná fotka. Chemické čistenie na odsávacom stole pomocou air-brush.

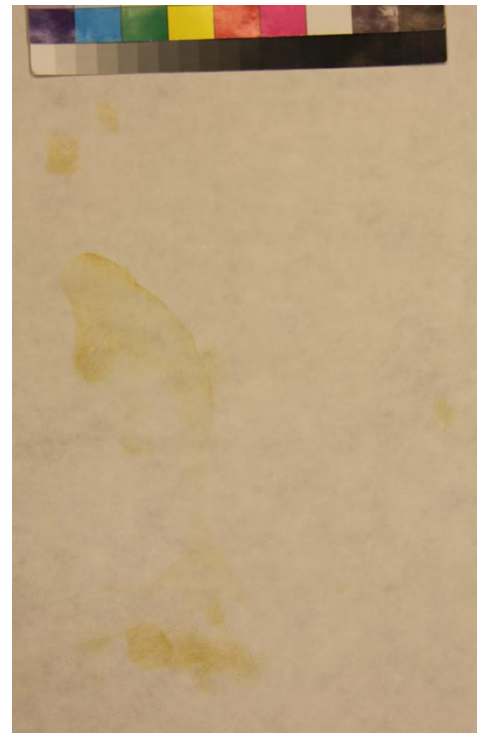
Obrázok 24 Prieskum. Posledné čistenie.

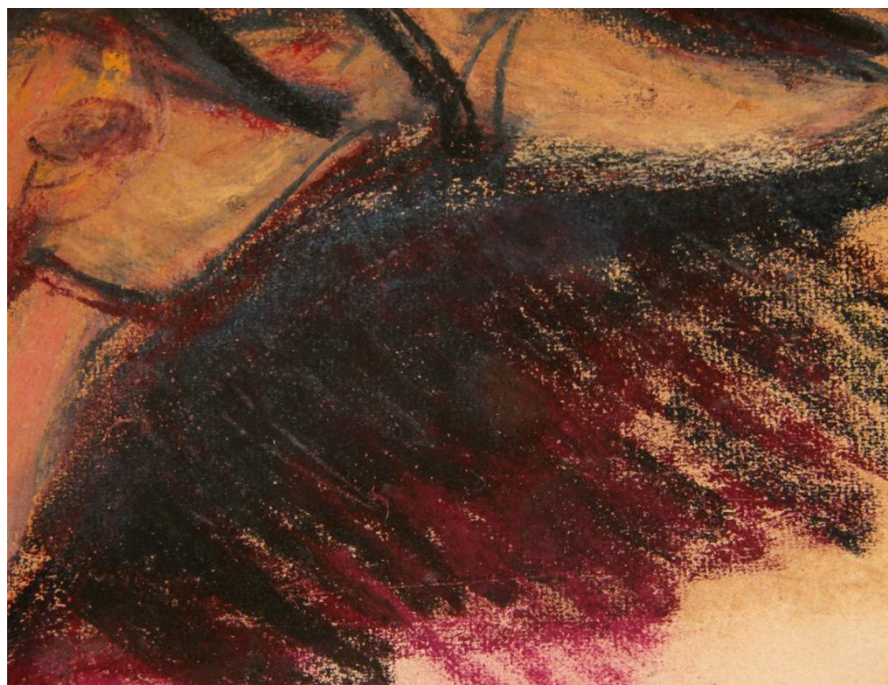
Obrázok 33 Stav po reštaurovaní. Detail v mieste poškodenia po retuši.

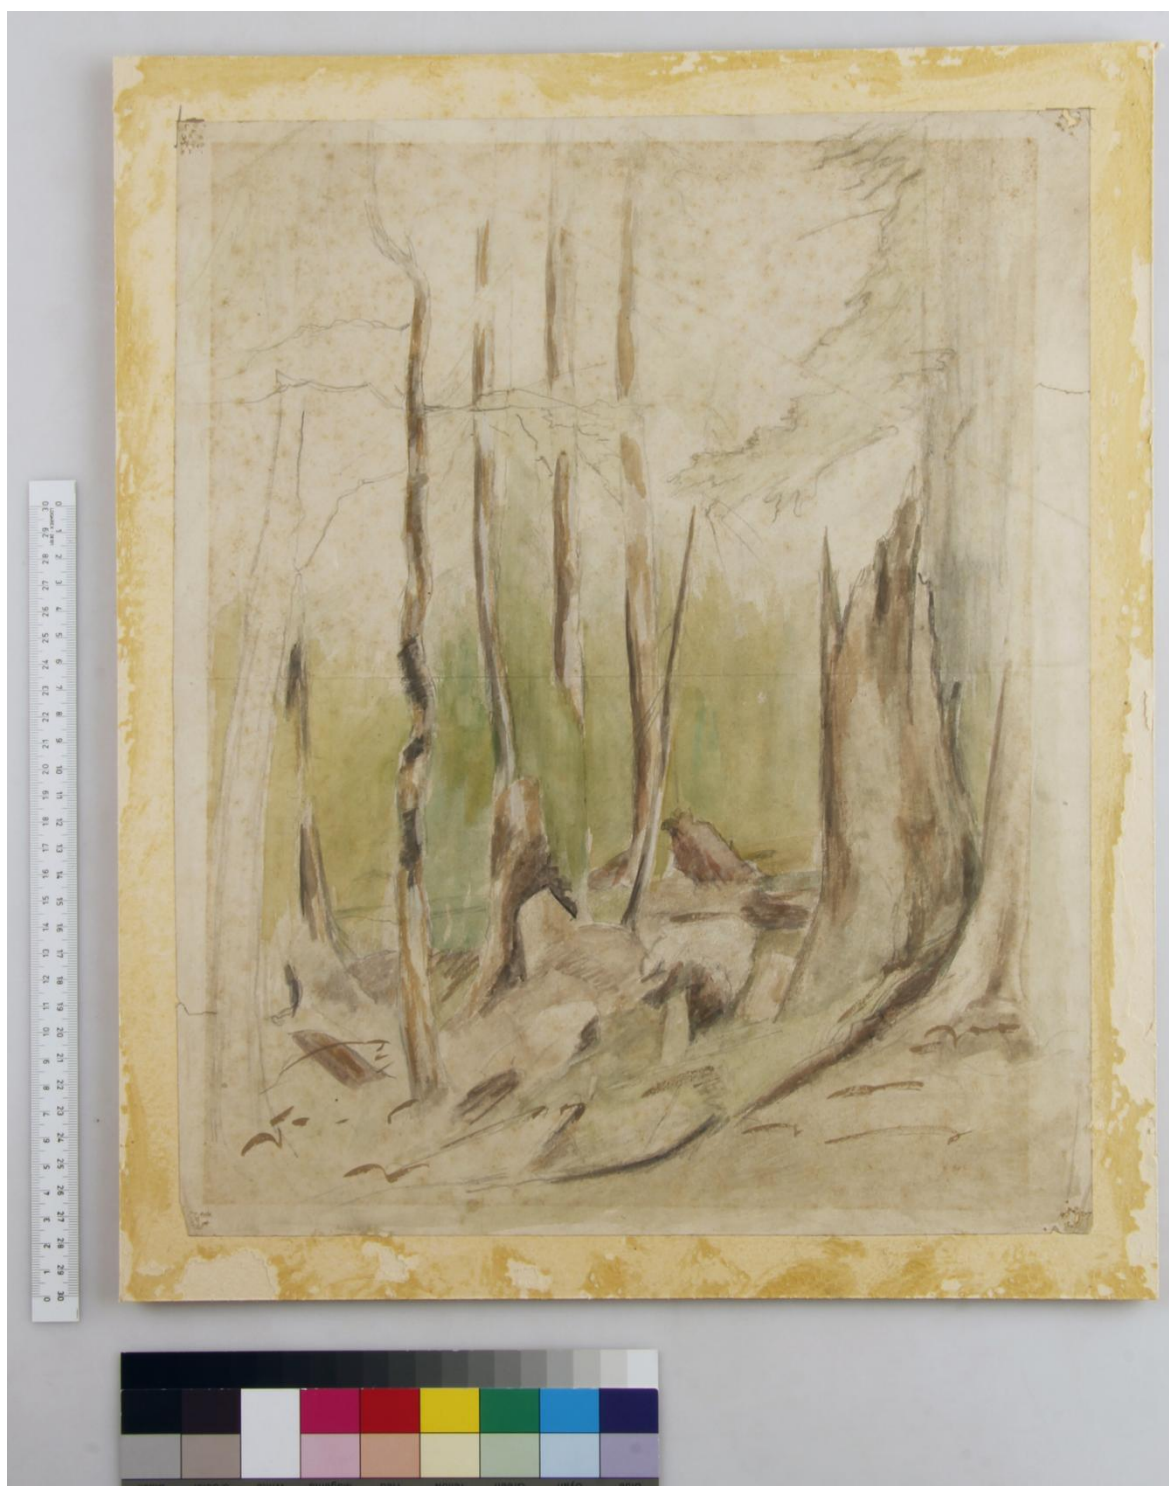
Obrázok 1 Les, predná strana, stav pred reštaurovaním.

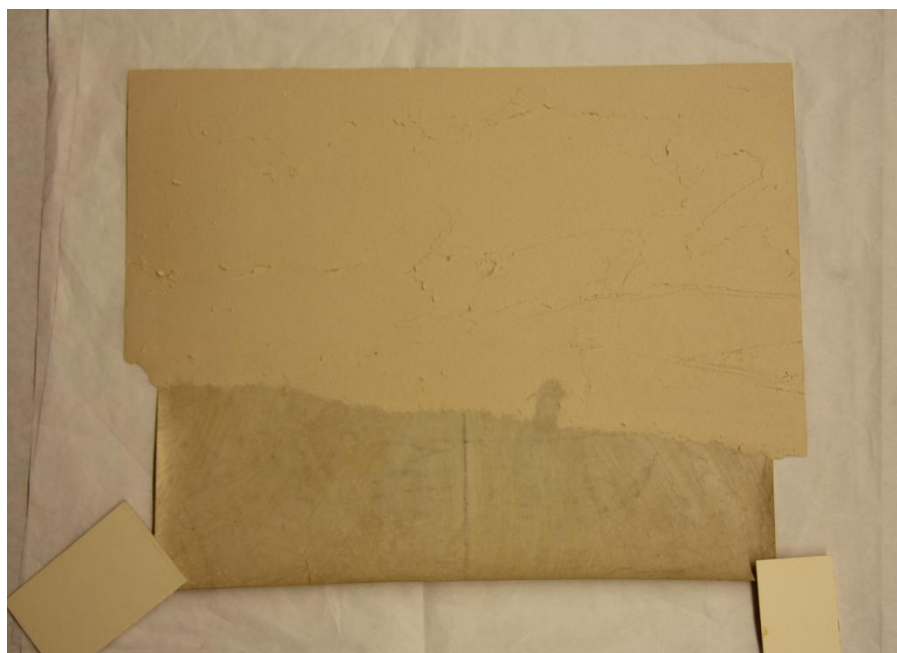
Obrázok 8 Pracovná snímka. Zadná strana diela po odstránení podkladovej lepenky.

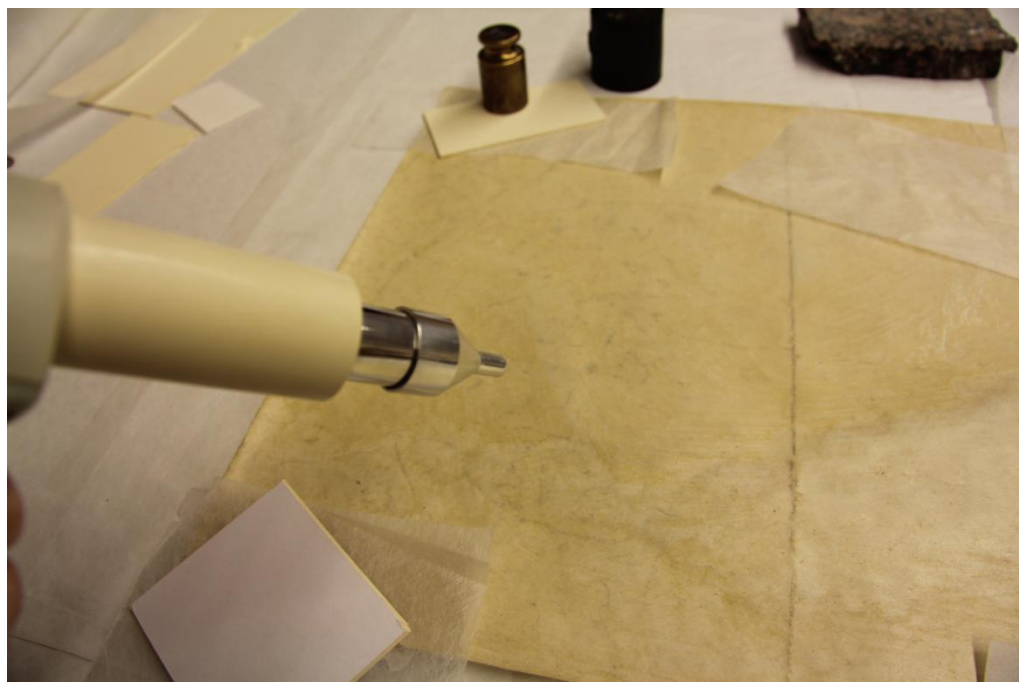
Obrázok 11 Pracovná snímka. Dielo po vyrovaní v lise.

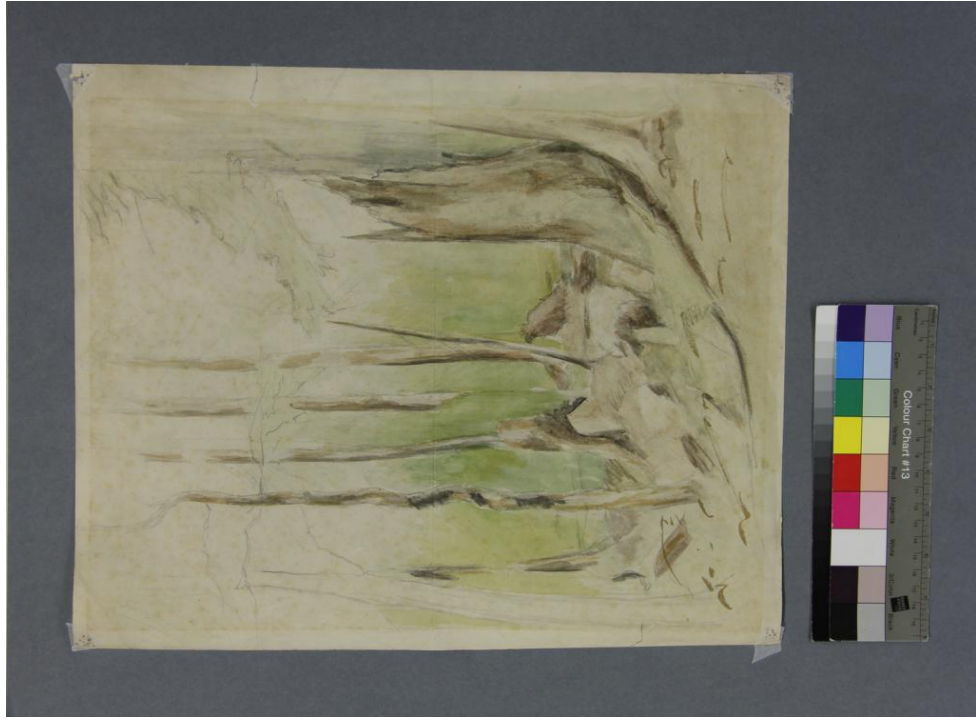
Obrázok 12 Pracovná snímka. Dielo po vyrovnaní v lise.

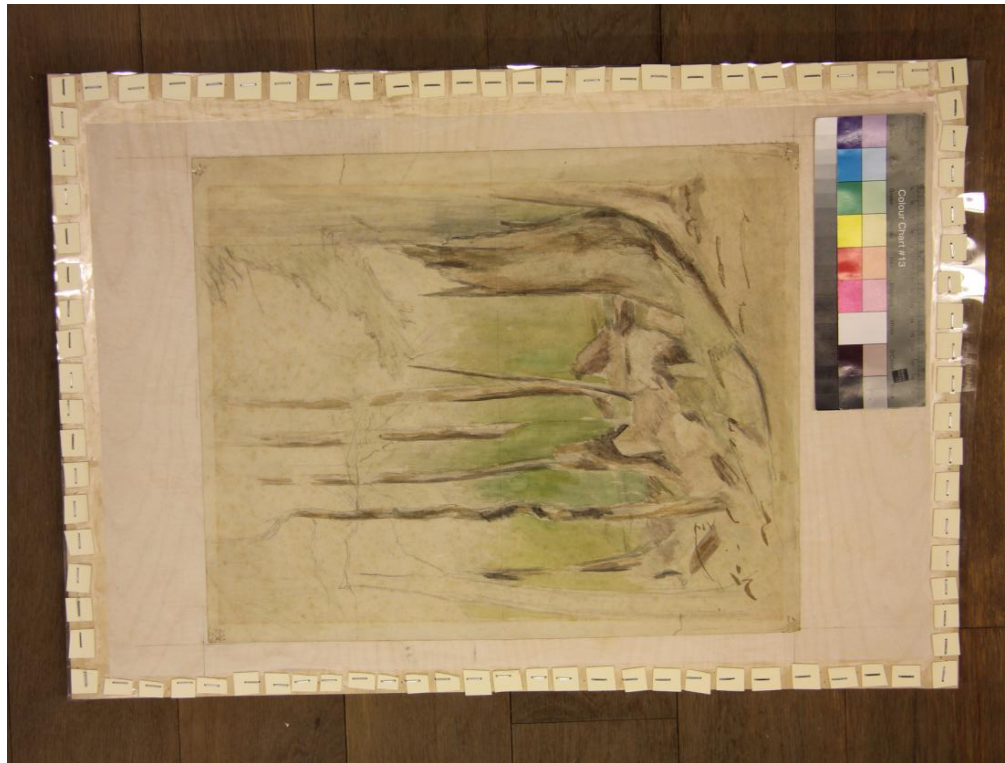
Obrázok 13 Pracovná snímka. Dielo nakaširované na japonskom papieri.

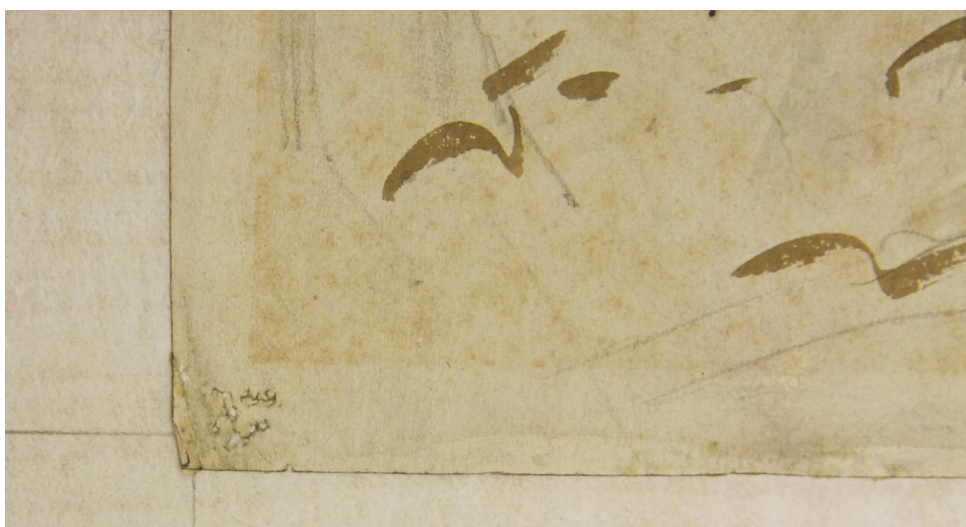
Obrázok 17 Pracovná snímka. Detail ľavého dolného rohu po vytmelení perforácií.

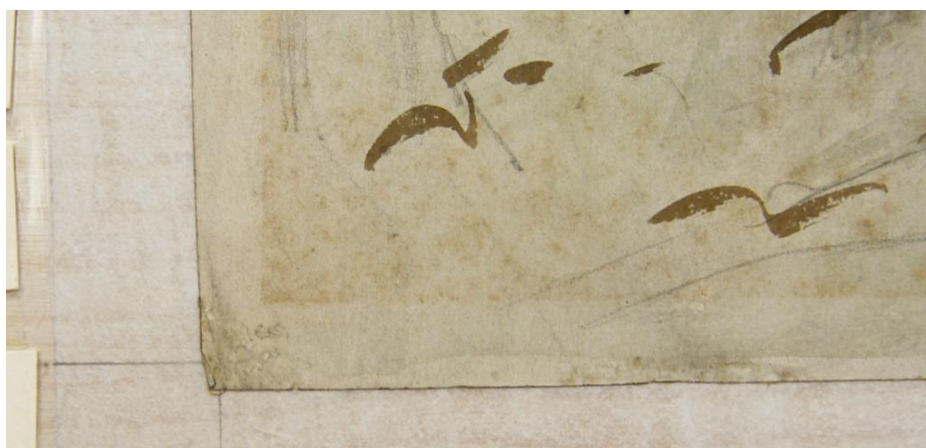
Obrázok 18 Pracovná snímka. Detail ľavého dolného rohu po retuši.

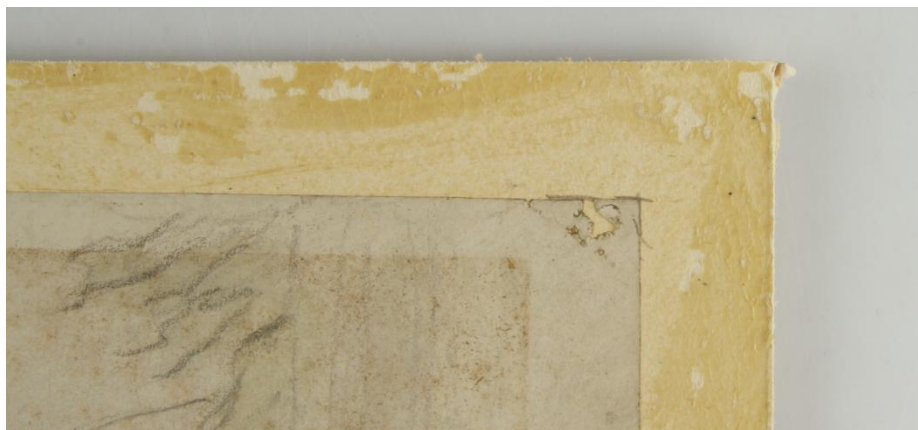
Obrázok 19 Stav pred reštaurovaním. Detail pravého horného rohu.

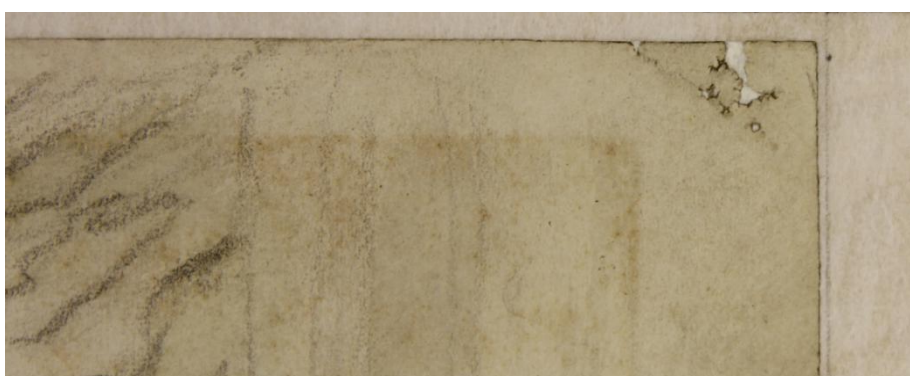
Obrázok 20 Pracovná snímka. Detail pravého horného rohu po vytmelení.

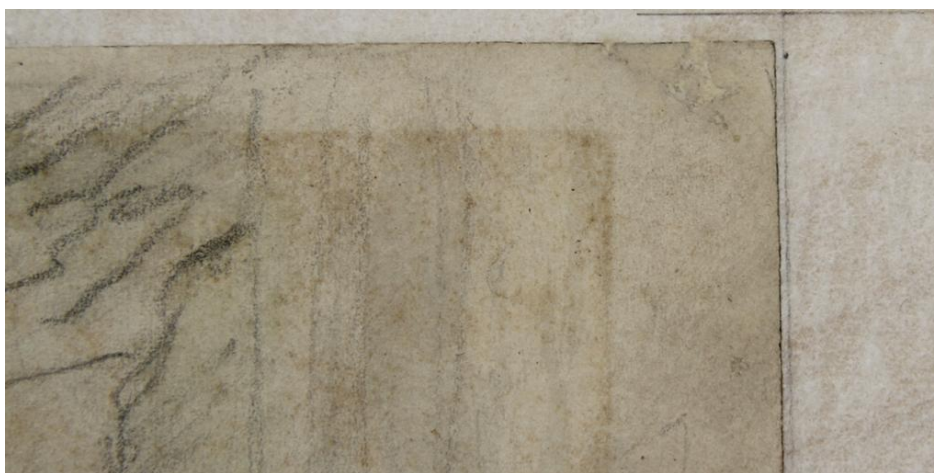
Obrázok 21 Pracovná snímka. Detail pravého horného rohu po retuši.

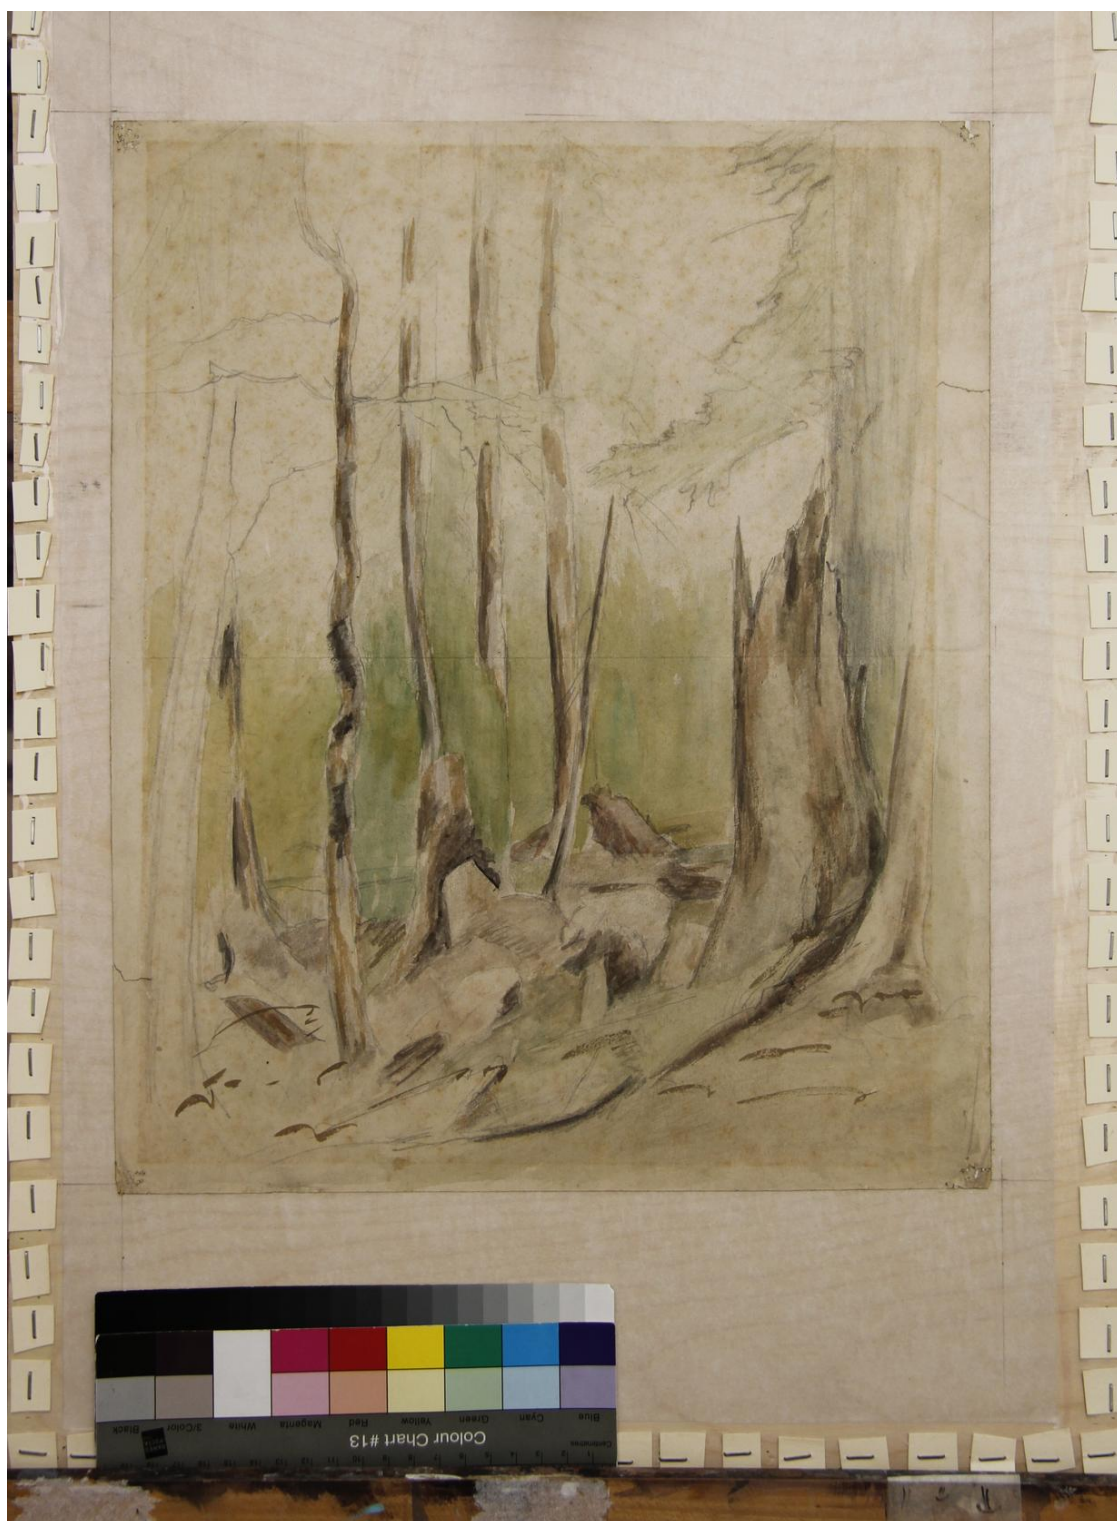
Obrázok 22 Les, predná strana. Pracovná snímka, stav pred retušou.
