Reštaurovanie súboru maliarskych umeleckých diel na papieri

Alena Fecskeová

Bakalárska práca

2016

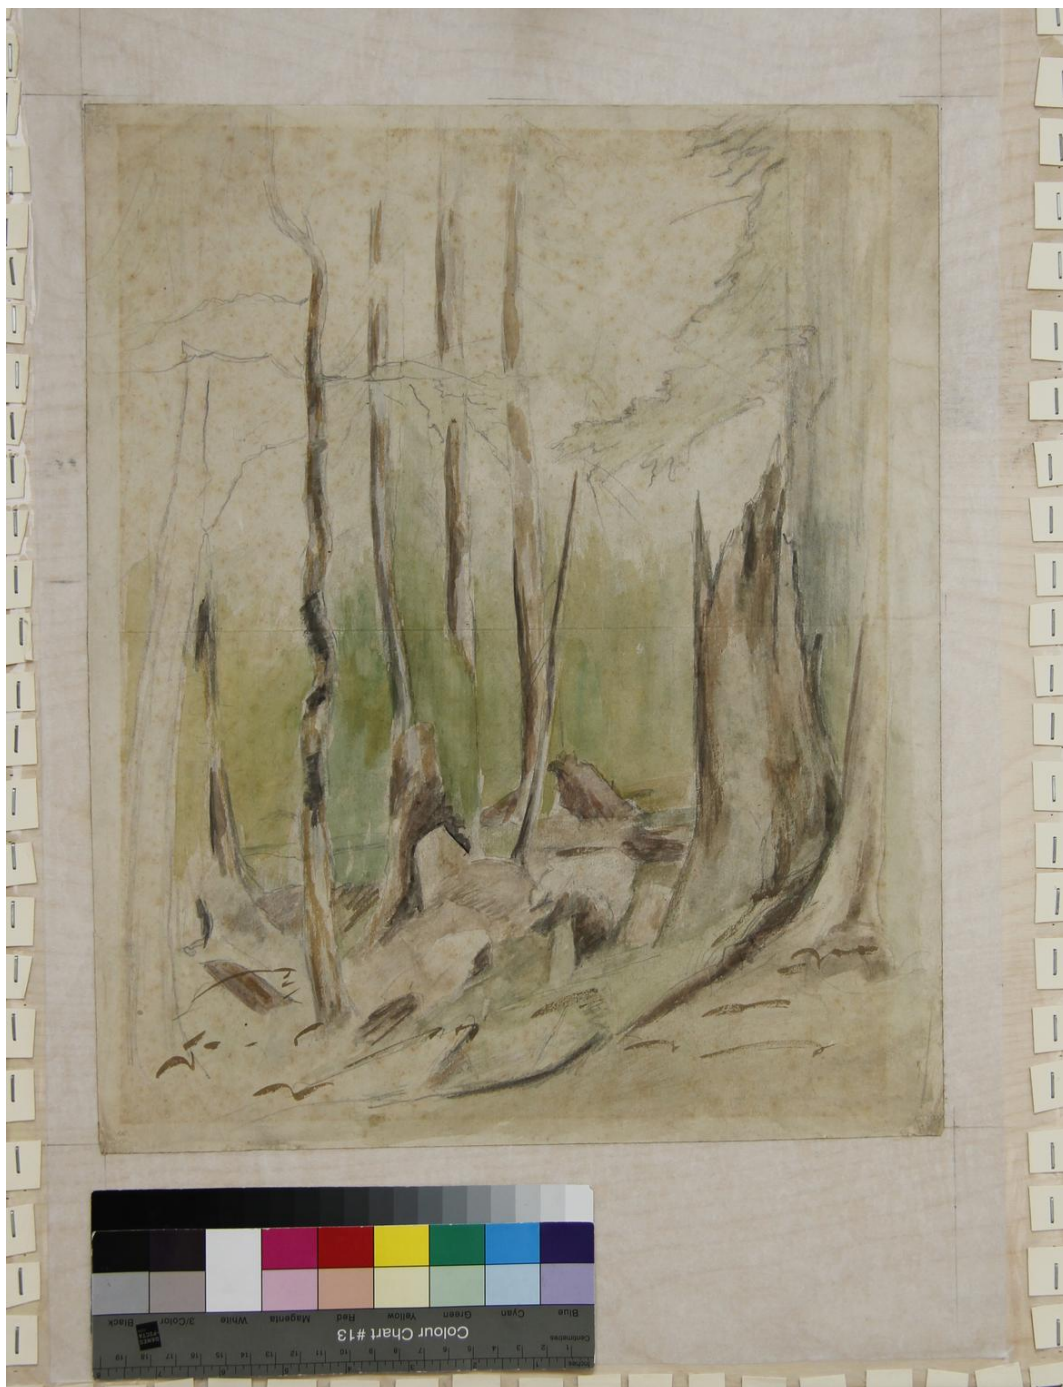
Obrázok 23 Les, predná strana. Pracovná snímka, stav po retuši.

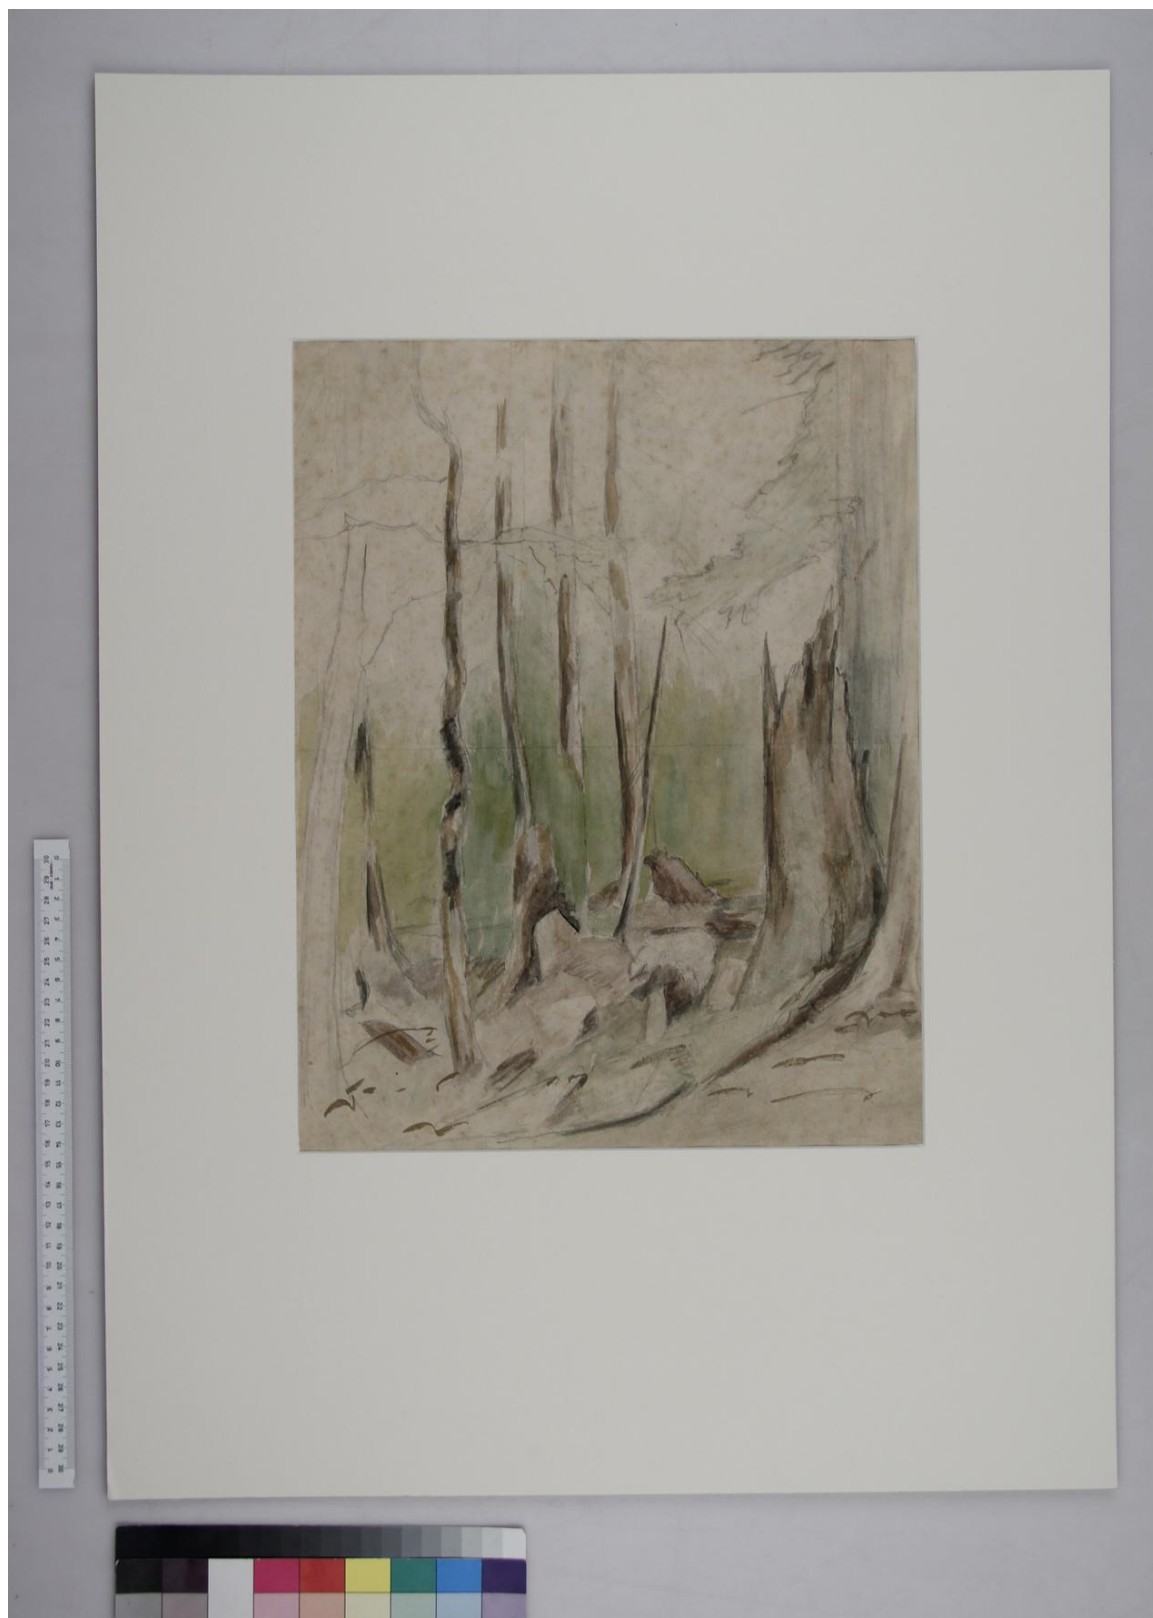
Obrázok 24 Les, celkový pohľad po reštaurovaní.

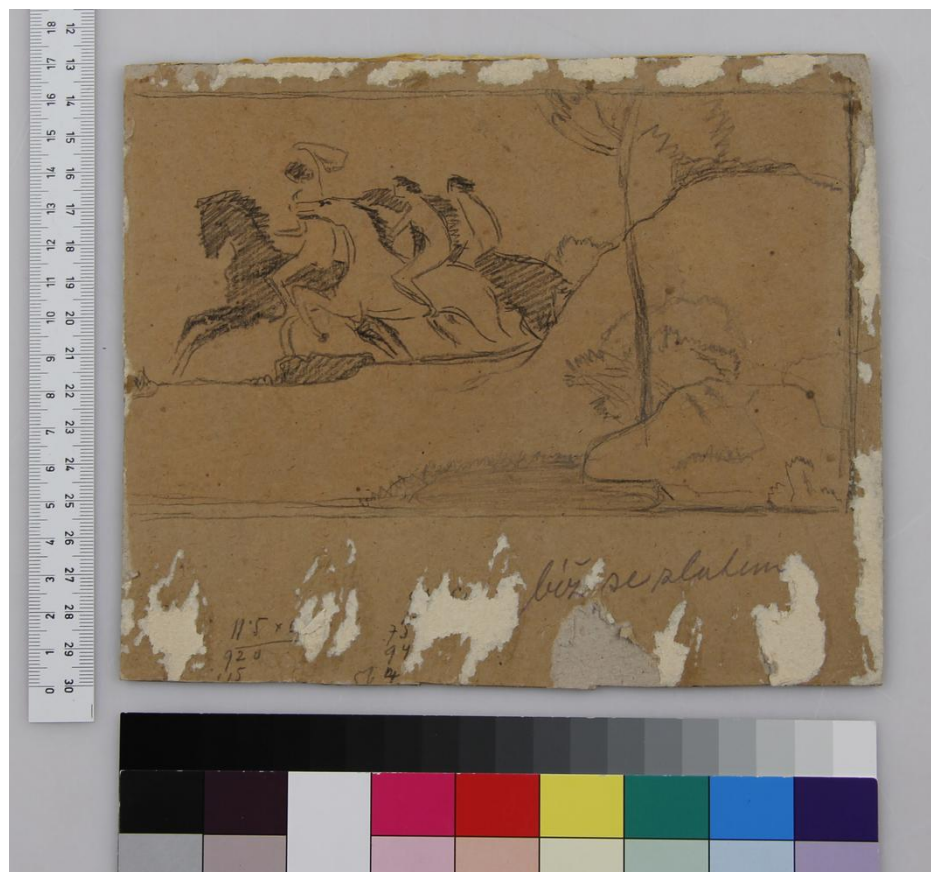
Obrázok 1 Skica k obrazu Jazdci, predná strana, stav pred reštaurovaním.

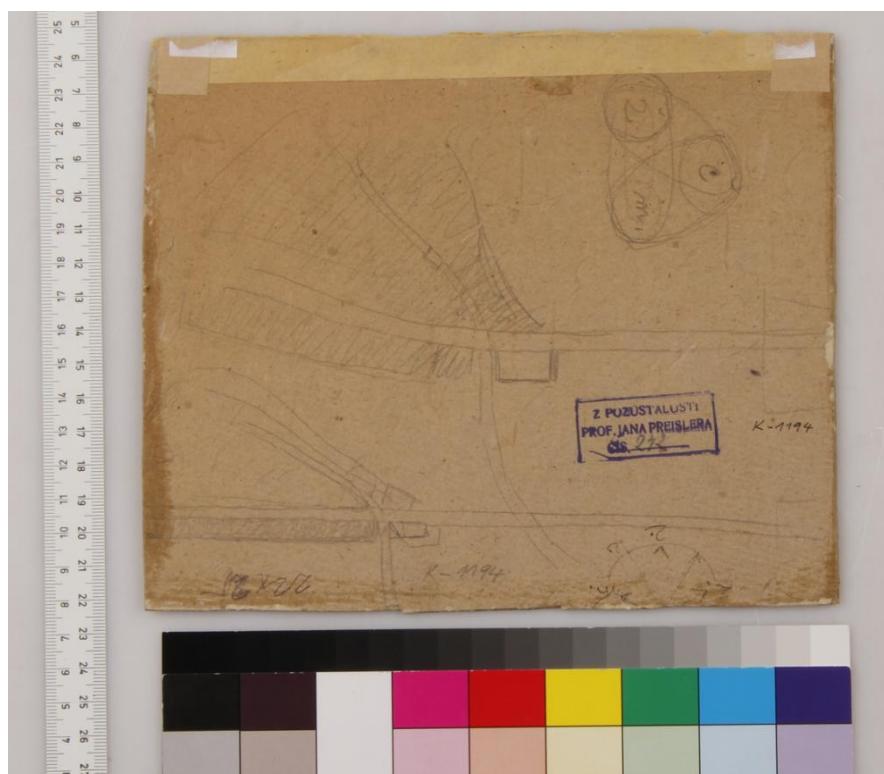
Obrázok 2 Skica k obrazu Jazdci, zadná strana, stav pred reštaurovaním.

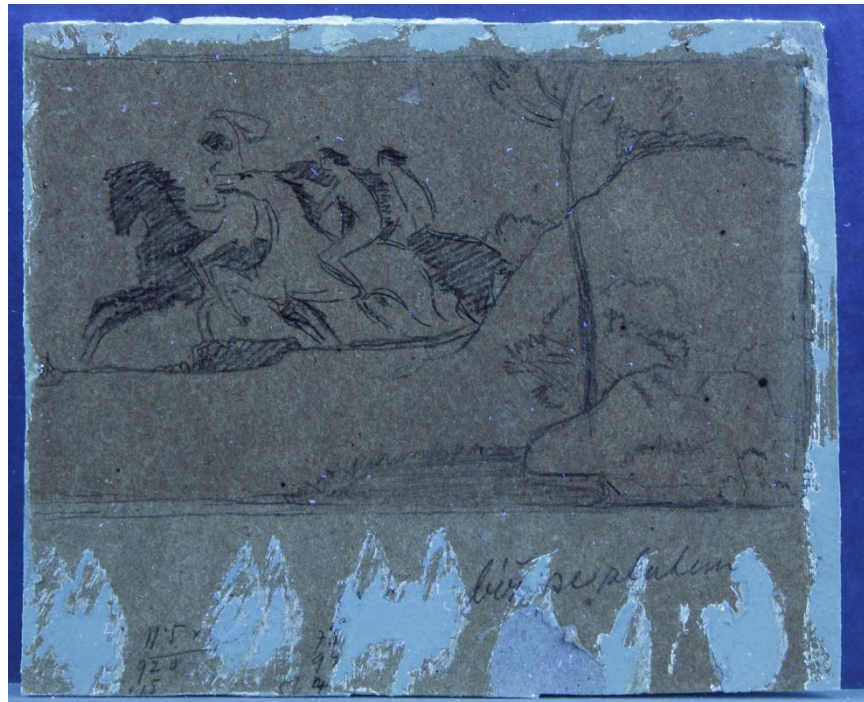
Obrázok 3 Skica k obrazu Jazdci, predná strana v UV žiarení. Je dobre pozorovateľná luminiscencia zvyškov lepidla a prachových depozitov, stav pred reštaurovaním.

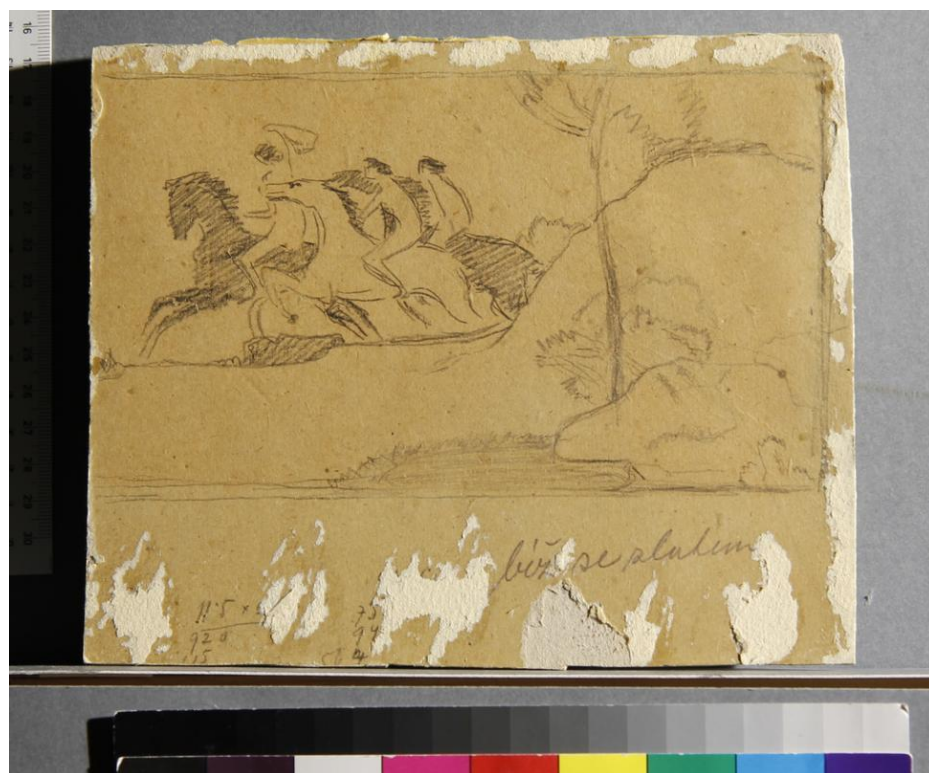
Obrázok 5 Skica k obrazu Jazdci, predná strana, bočné svetlo, stav pred reštaurovaním.

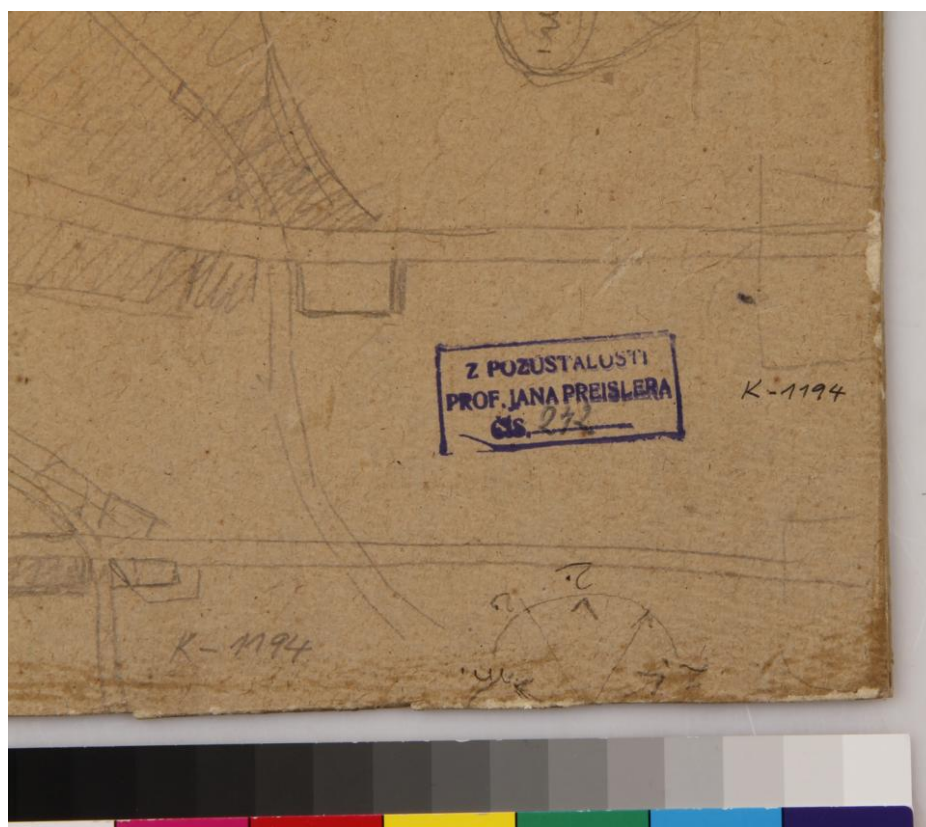
Obrázok 7 Detail pečiatky v pravom dolnom rohu, stav pred reštaurovaním.

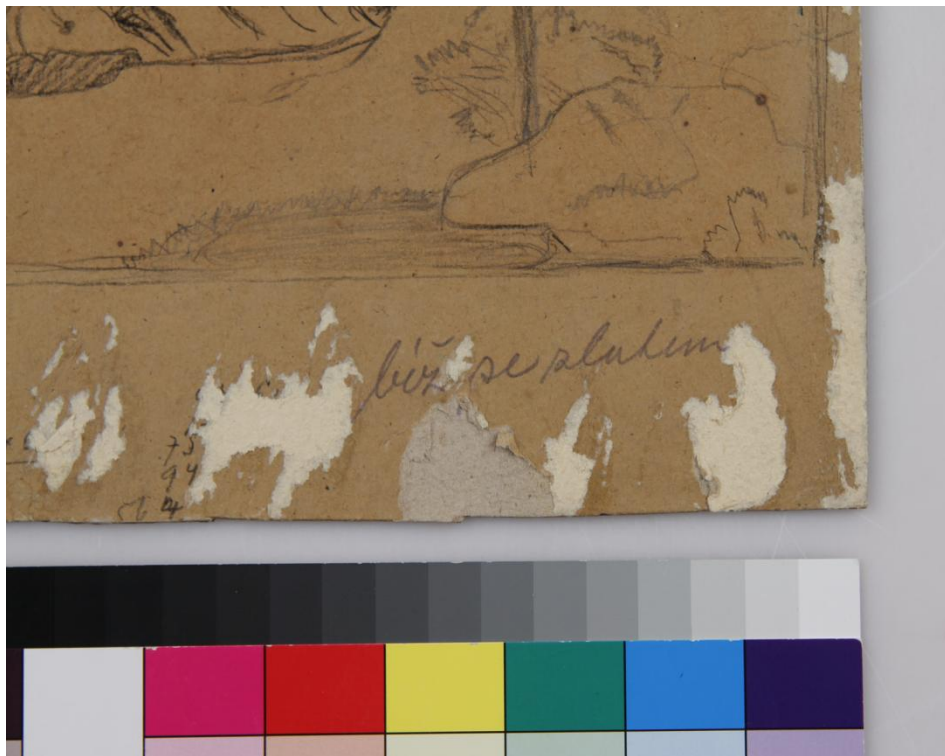
Obrázok 10 Detail pravého dolného rohu, stav pred reštaurovaním.

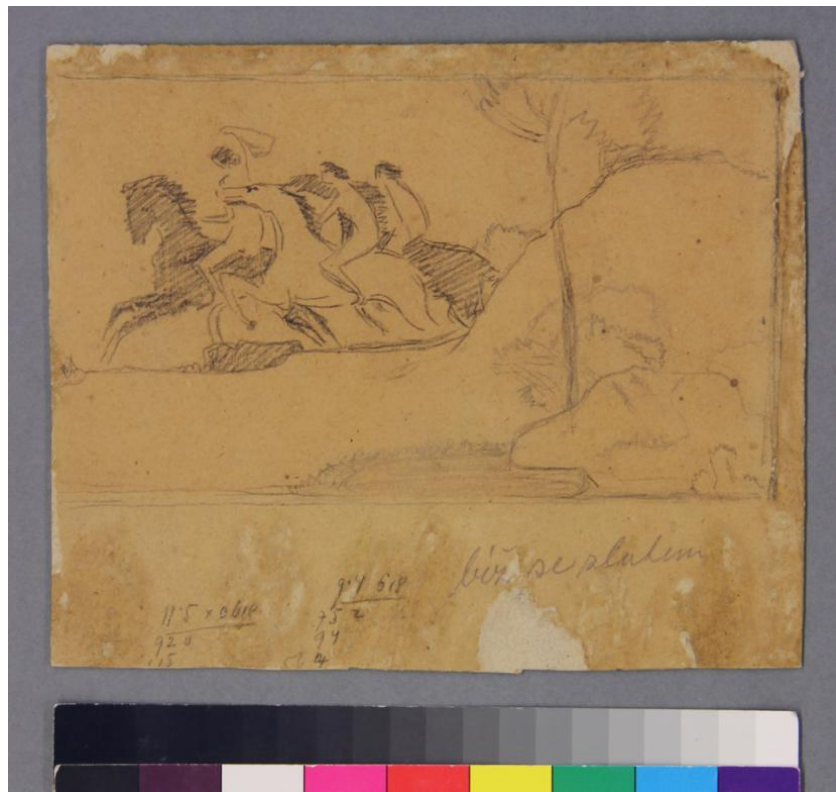
Obrázok 11 Skica k obrazu Jazdci, predná strana, po čistení.
