Restaurování souboru malířských uměleckých děl na papíru

Michaela Vodrážková

Bakalářská práce

2018

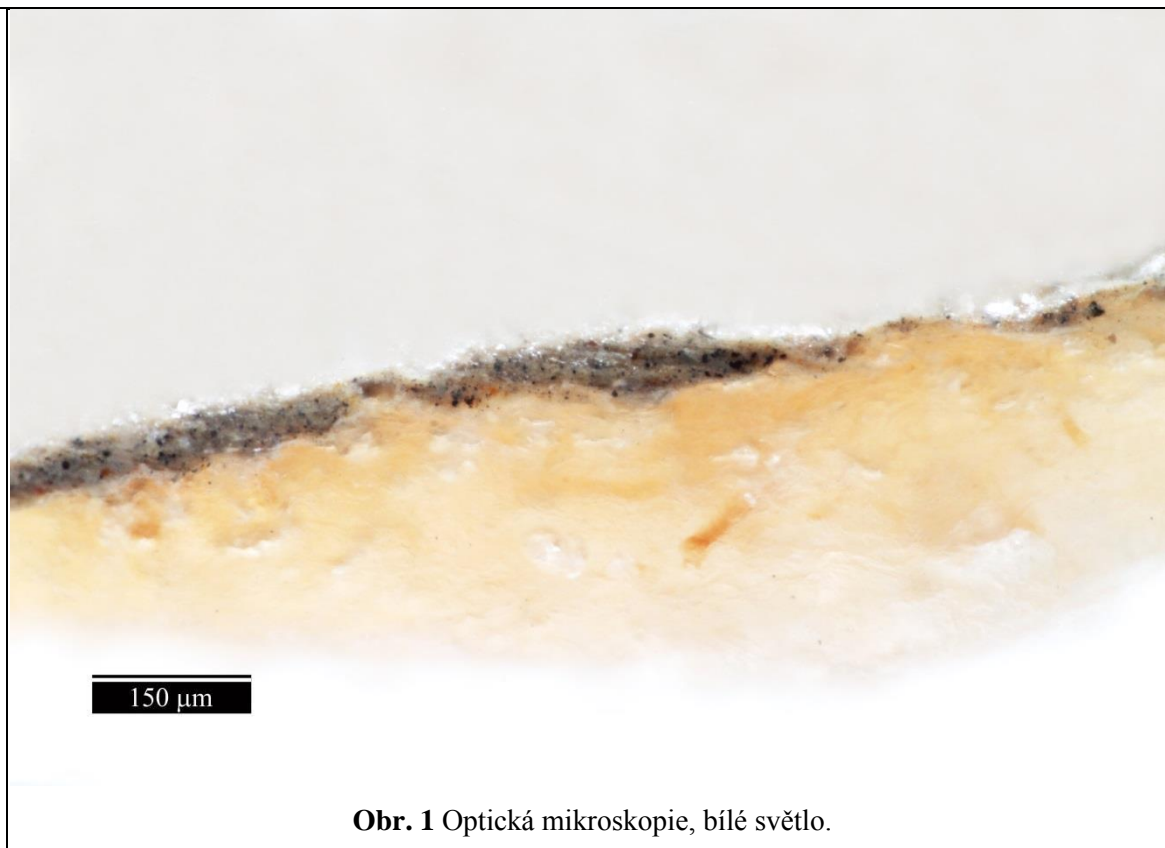
VZOREK 8351 / VZ.1 MUŽ. AKT. MV

Z průzkumu stratigrafie a složení vzorku odebraného z hnědého pozadí malby (8351) vyplývá, že zde malba obsahuje olovnatou bělobu, kostní čern a hnědý železitý pigment.

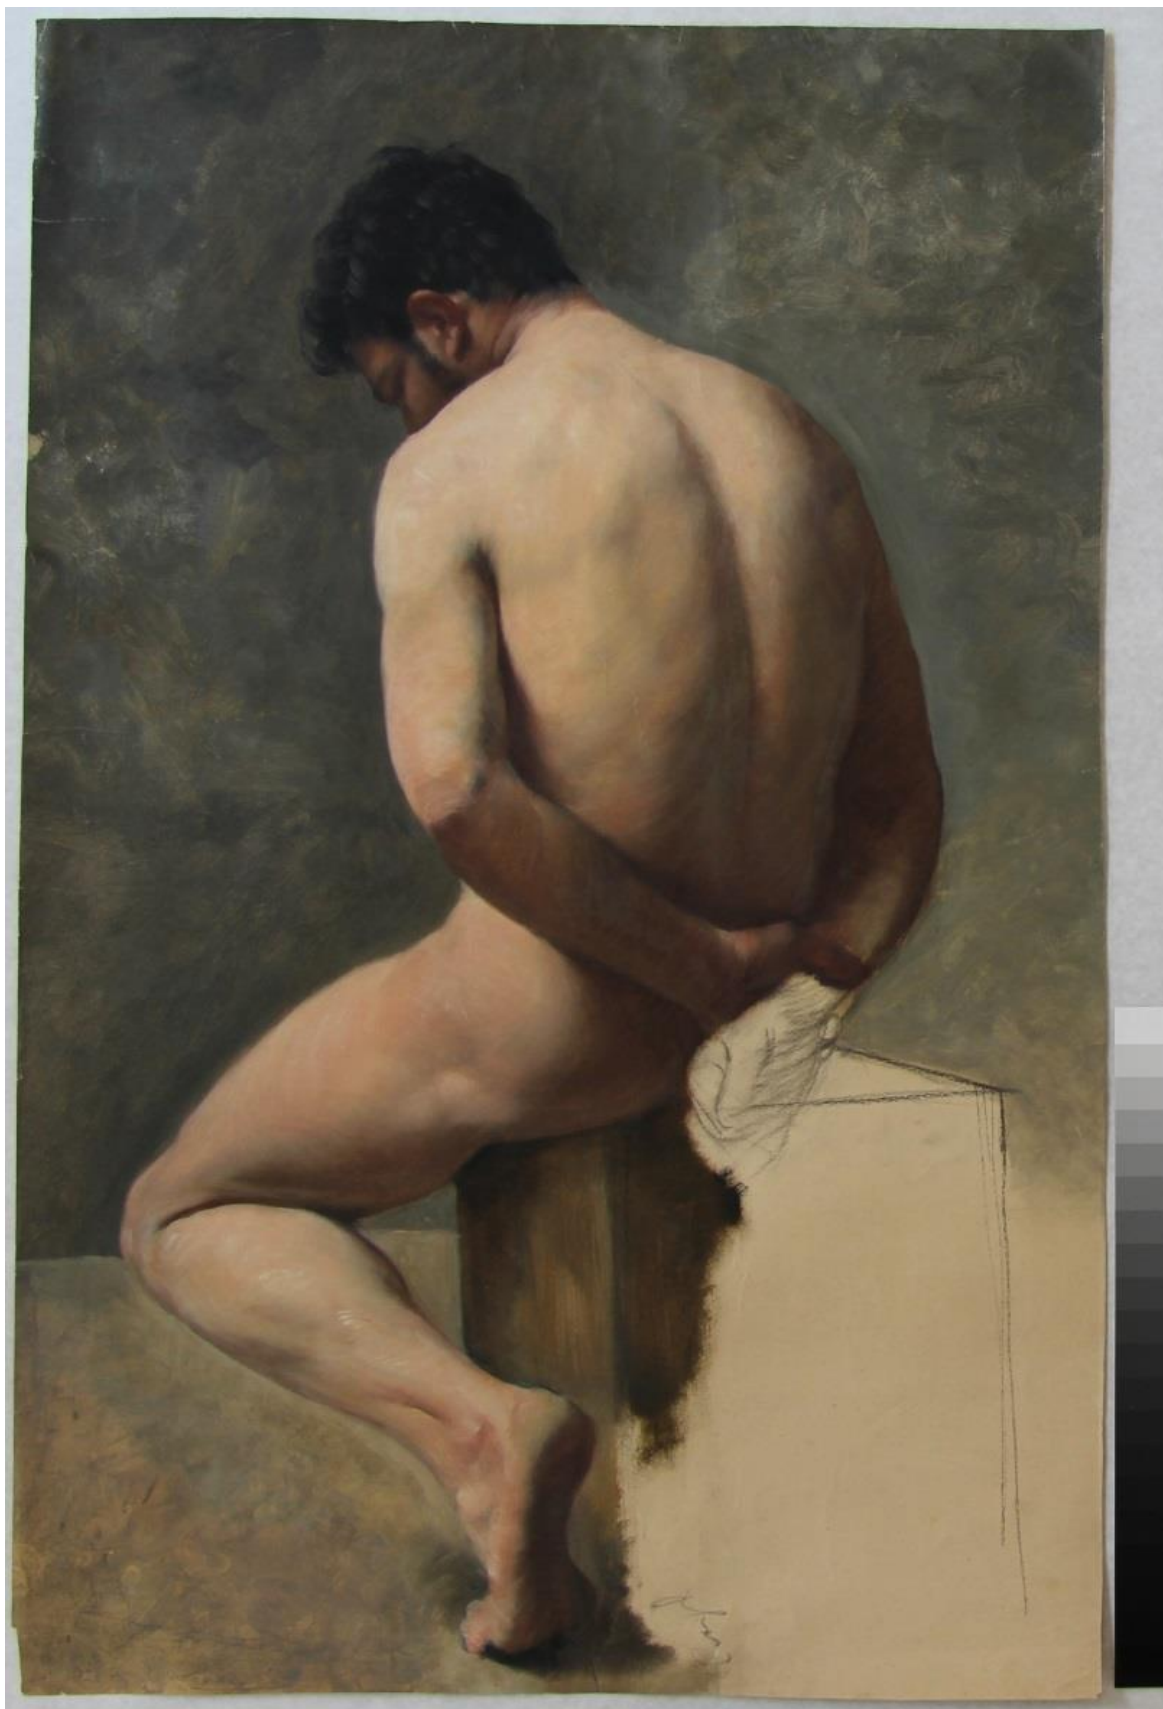
Obr. 1. Dílo z lícové strany, stav před restaurováním, zábleskové světlo

Celé dílo je pokryto prachovým depozitem. Papírová podložka, na které je dílo namalováno, je vyrobena z kartonu nízké gramáže. Nízká gramáž kartonu zapříčinila trhliny, ohyby a ztráty v papírové ploše. Největší trhlina o délce 80 mm se nachází na spodní středové hraně díla. Trhlina je z rubové strany zajištěna papírovou páskou a z lícové strany zaretušována. Výrazná ztráta v ploše o max. rozměrech 15 mm x 8 mm se nachází u hrany horní levé strany v úrovni ramen mužské postavy. Ve středu u levé strany a v dolní části pravé strany se objevují lesklá místa. Tyto lesky mohou být zapříčiněny vyšším množstvím oleje v barevné vrstvě nebo by se mohlo jednat o zbytky laku. Součástí díla jsou i matné části, které se nachází v oblasti zad mužského aktu. Jak již bylo zmíněno u popisu trhliny, je zřejmé, že na díle z rubové strany byly započaty restaurátorské zásahy. Na zásah byly použity papírové a kličové pásy.

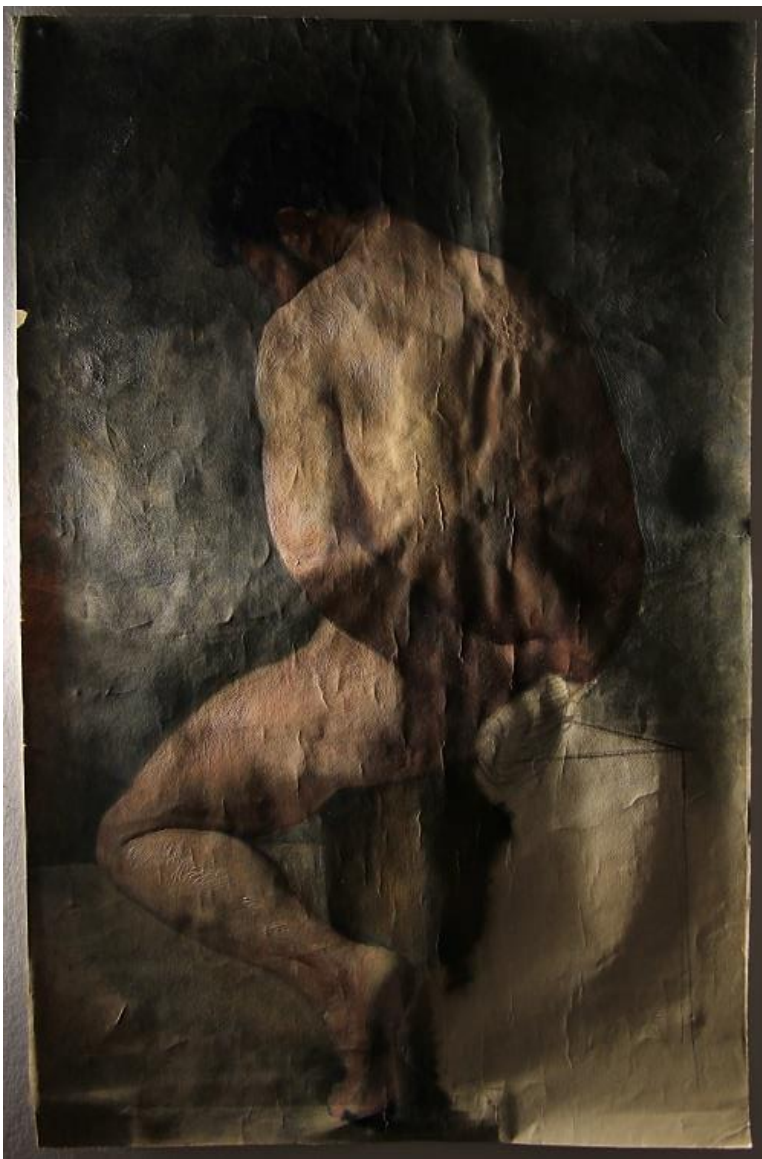
Dílo bylo vystaveno razantnímu bočnímu nasvícení, ve kterém bylo pozorováno poškození v místech překladů, zlomů a nerovností celého díla.

Obr. 8. Dílo z lícové strany, stav před restaurování, boční razantní osvětlení

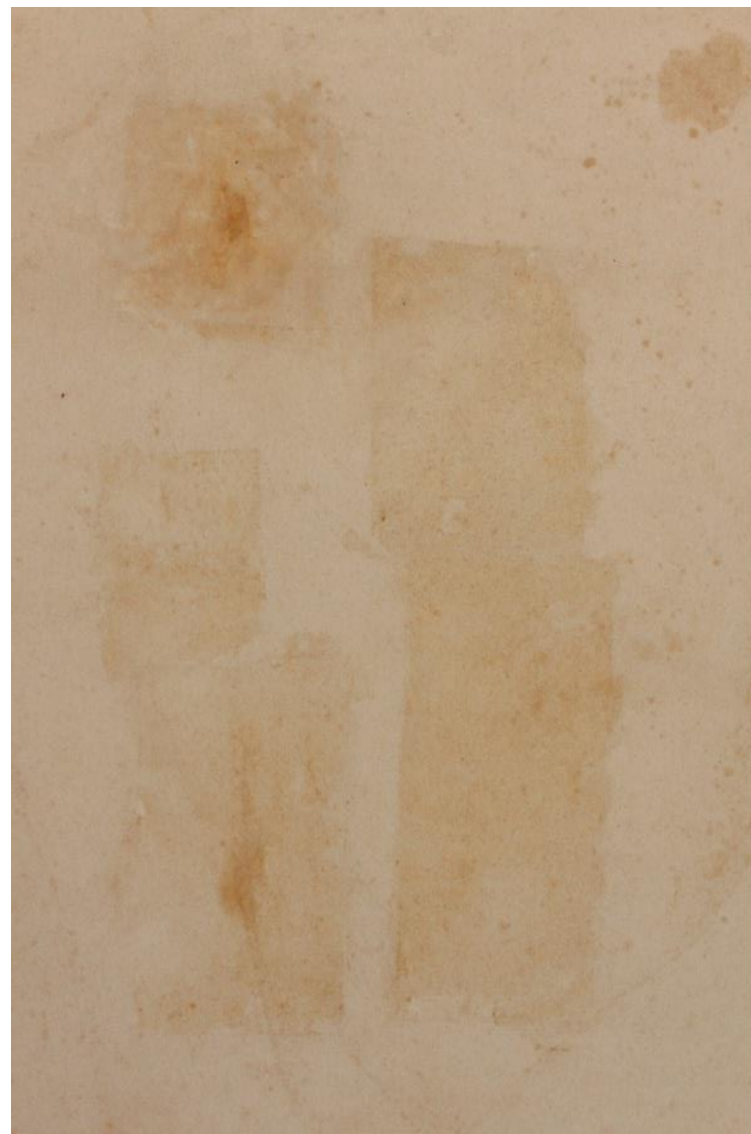
Obr. 13. Detail díla z rubové strany, po mechanickém čištění a sejmutí klišových pásek, stav v průběhu, denní světlo

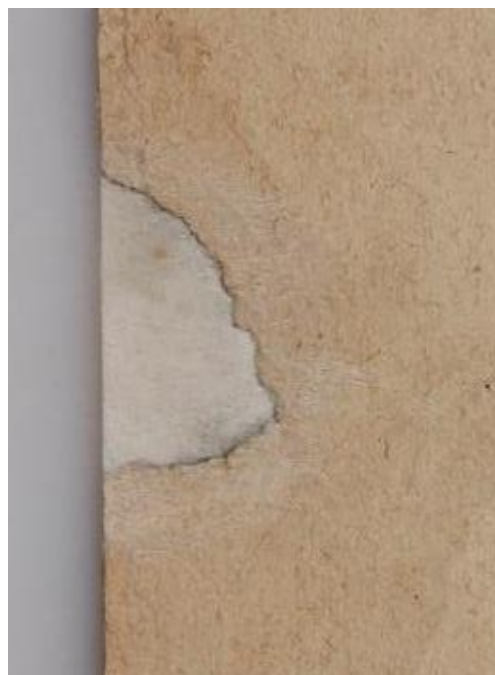
Obr. 17. Detail z rubové strany, po doplnění ztráty, průběh restaurování, zábleskové světlo

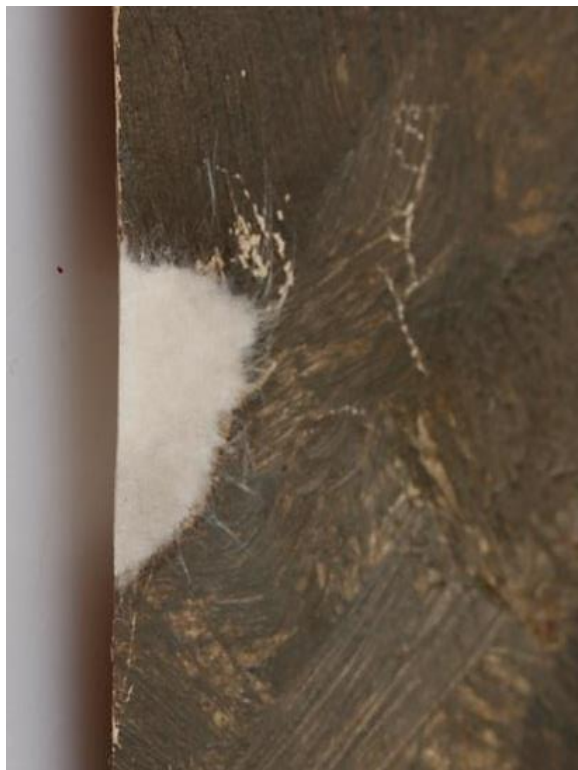
Obr. 20. Detail díla z lícové strany, po doplnění ztráty, stav z průběhu restaurování, zábleskové světlo

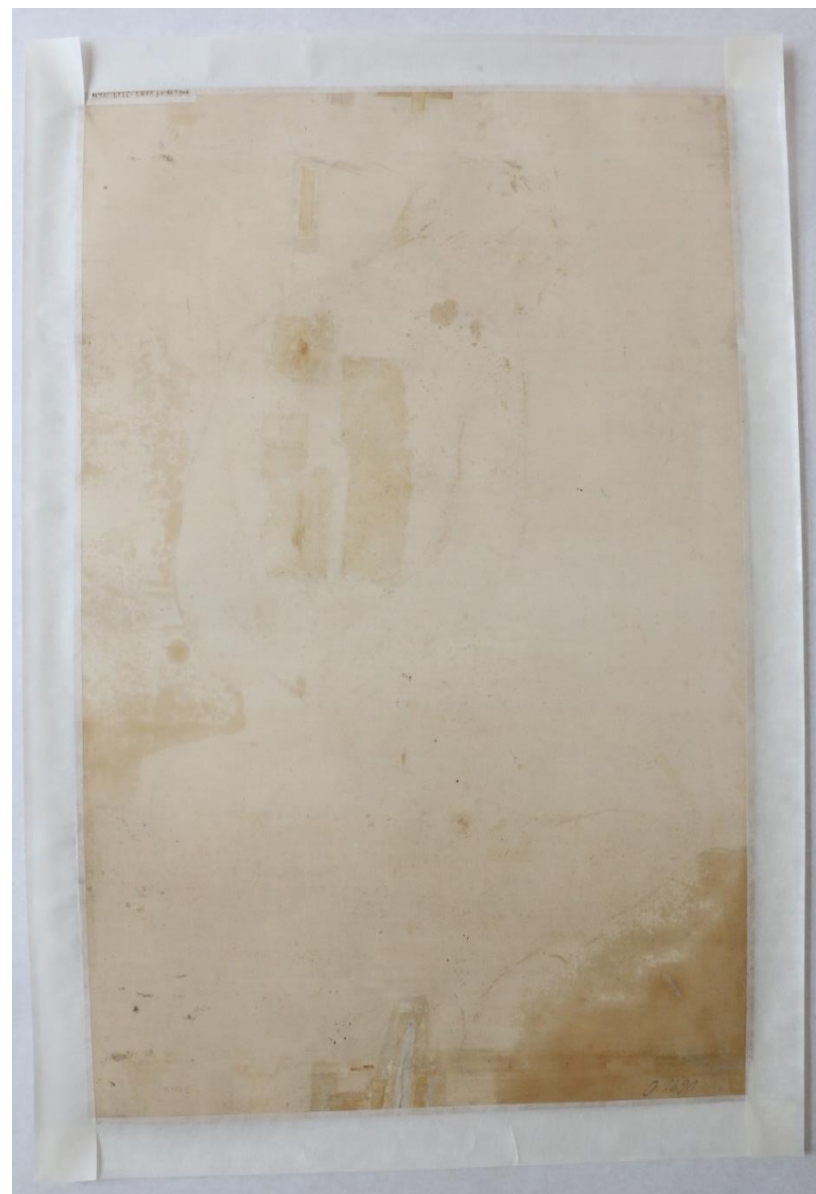
Obr. 27. Dílo z rubové strany, strip lining, průběh restaurování, zábleskové světlo

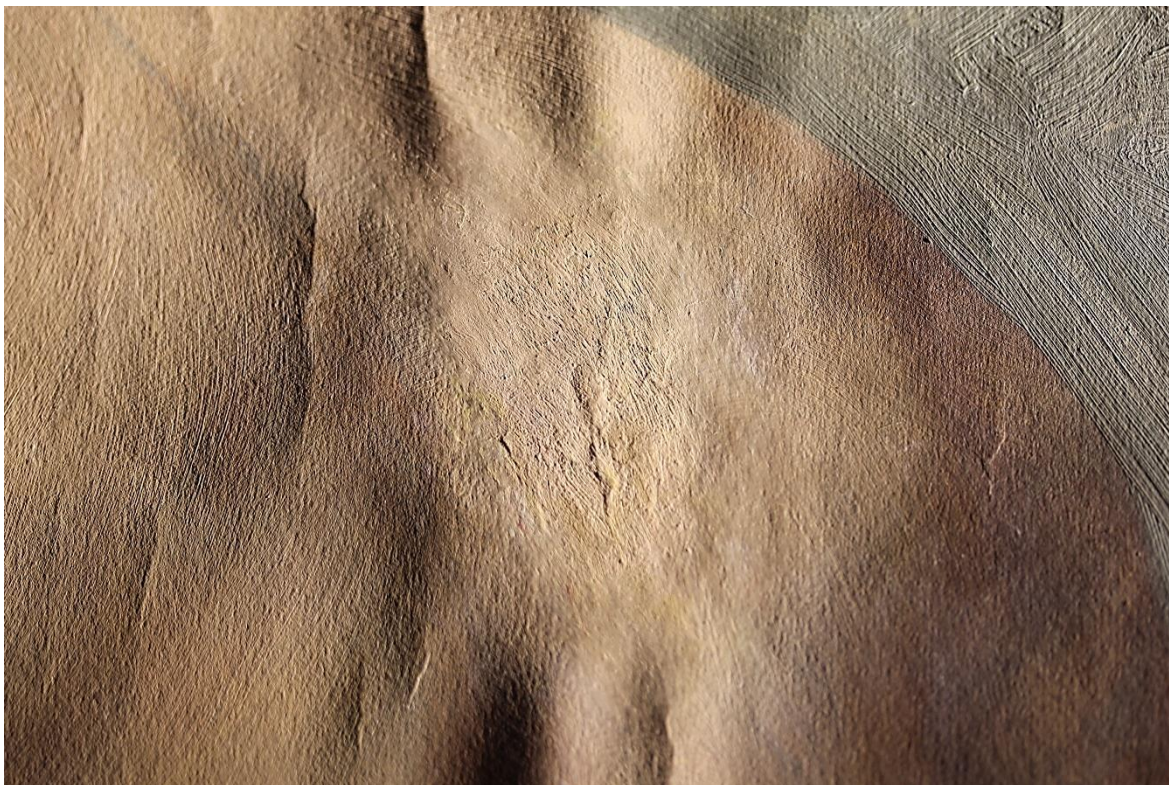
Obr. 31. Detail díla z lícové strany, po retuších, průběh restaurování, zábleskové světlo

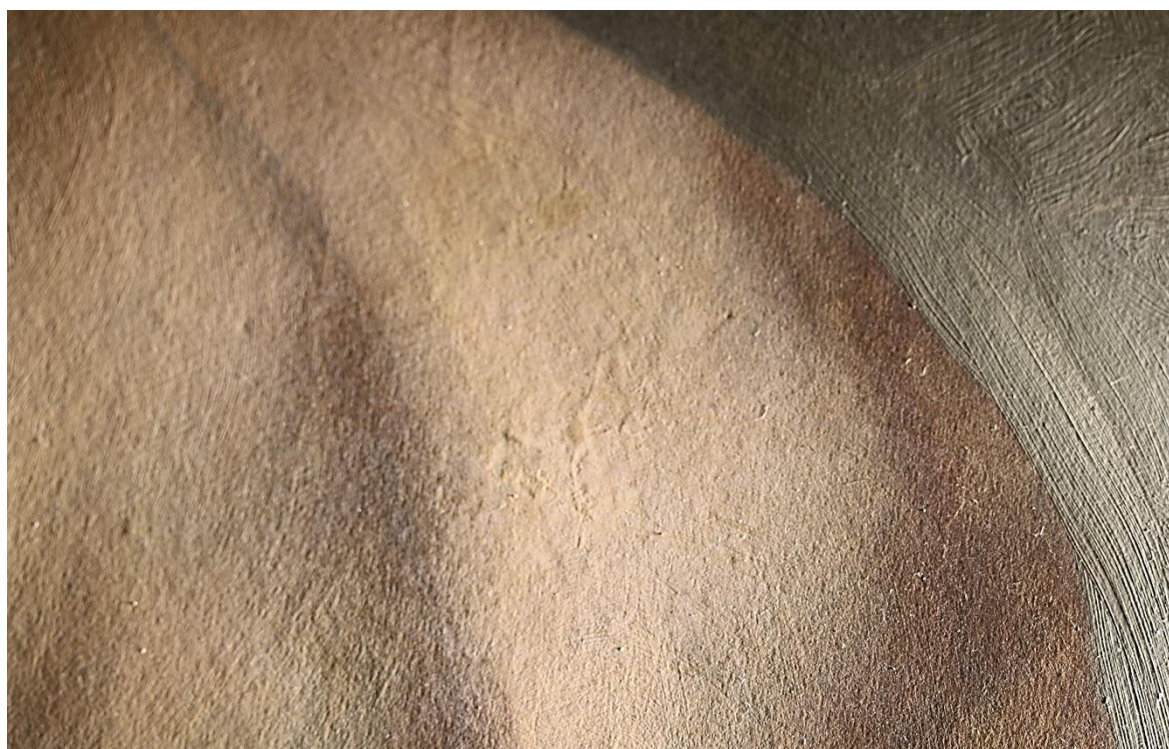
Obr. 32. Detail díla z lícové strany, stav před restaurováním, boční razantní nasvícení

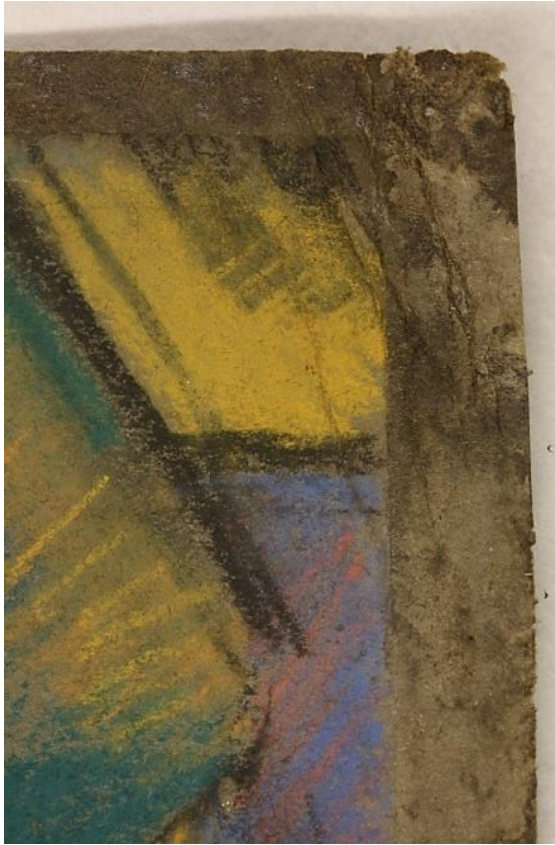
Obr. 14. Detail horního pravého rohu z lícové strany, před lokálním vyrovnáním, průběh restaurování, denní světlo

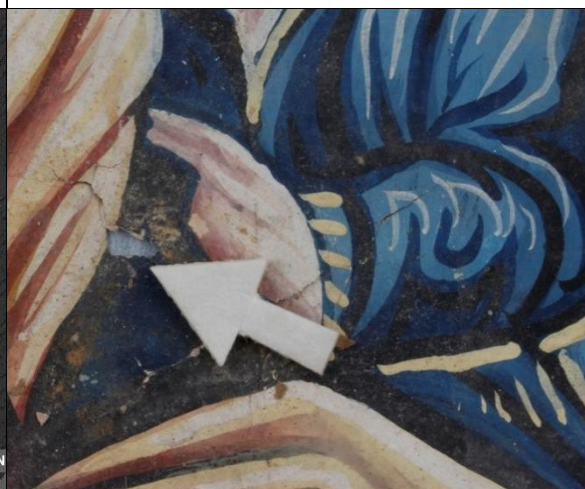
Obr. 31 Místo odběru vzorku, detail.

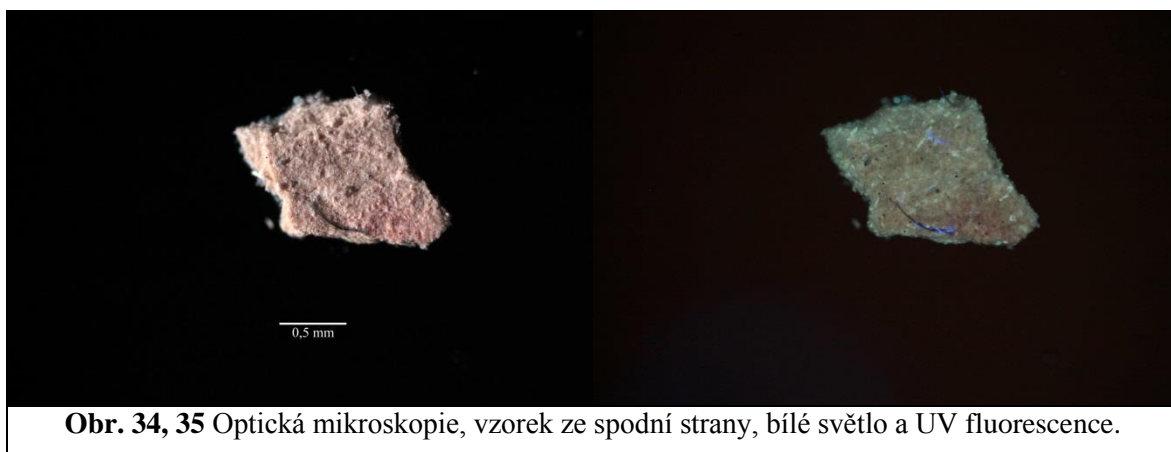
Obr. 34, 35 Optická mikroskopie, vzorek ze spodní strany, bílé světlo a UV fluorescence.

Číslo vrstvy	Popis vrstvy, optická mikroskopie	Složení vrstvy – elektronová mikroskopie s prvkovou mikroanalýzou (SEM/EDX)
2.	Modrá tenká vrstva	Pb, Fe (Ba, Al, Zn, K): olovnatá běloba, barytová běloba, modrý pigment na bázi sloučenin Fe, nejpravděpodobněji pruská modř
1.	Zřejmě světle modrá vrstva	Pb (Fe, Al, Ca): olovnatá běloba, modrý pigment na bázi sloučenin Fe, nejpravděpodobněji pruská modř
0.	Papírová podložka	vrstva neanalyzována

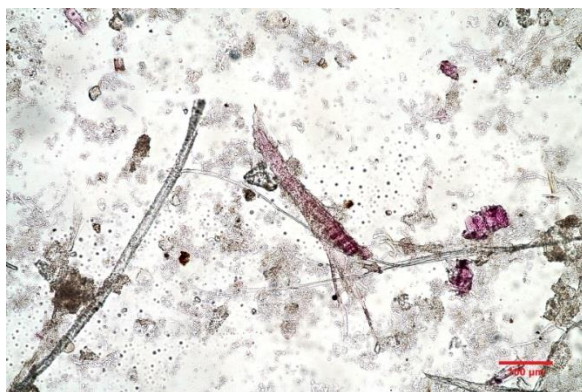
Papírmaš (vzorek VK_07) je tvořena směsí bělených lýkových vláken pravděpodobně lnu s podílem mechanické vlákniny. Vzorek textilu MV_10 je z velké části tvořen nebělenými lýkovými vlákny pravděpodobně lnu s malým podílem vláken bavlny.

Obrázek 51 Vlákninové složení ve vzorku papírmaše VK_07, roztok floroglucinolu

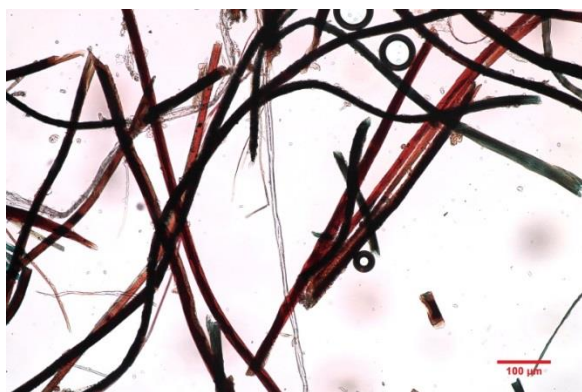
Obrázek 53 Vlákninové složení ve vzorku textilu MV_10, roztok floroglucinolu

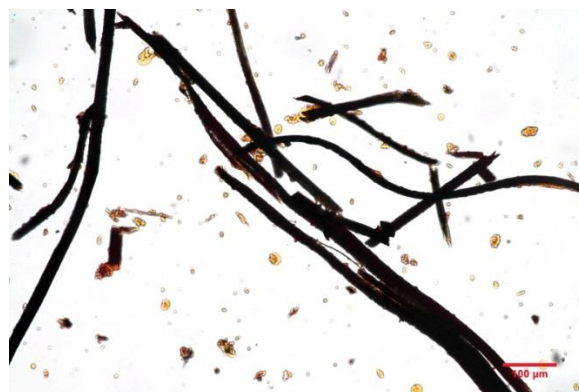
Obrázek 54 Vlákninové složení ve vzorku textilu MV_10, roztok, herzbergova zkouška

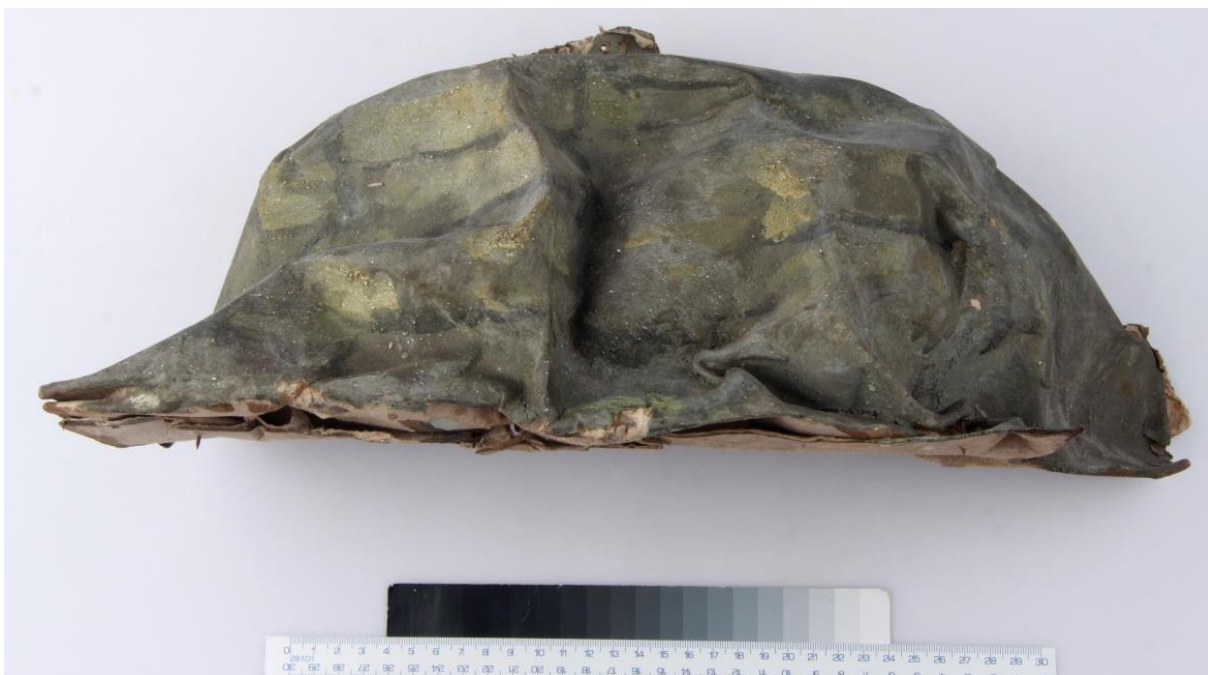
Obr. 33. Teren s ozn. T29, čelní pohled, stav před restaurováním, zábleskové světlo

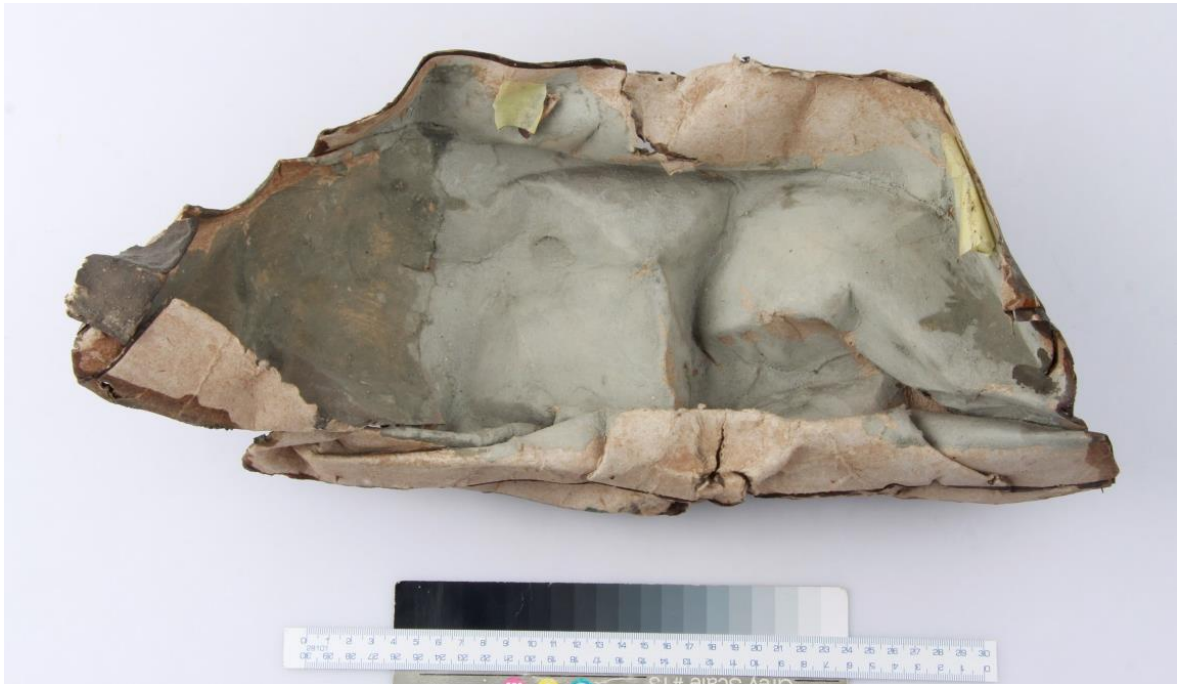
Obr. 35. Teren s ozn. T29, zadní pohled, stav před restourování, zábleskové světlo

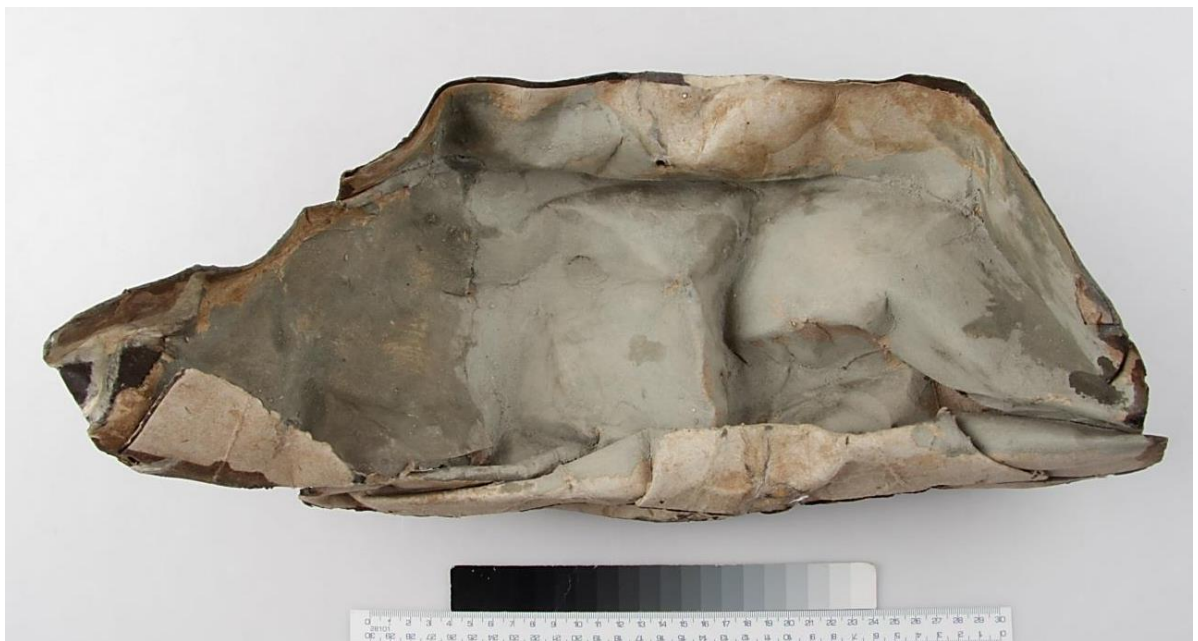
Obr. 36. Teren s ozn. T29, zadní pohled, stav po restaurování, zábleskové světlo

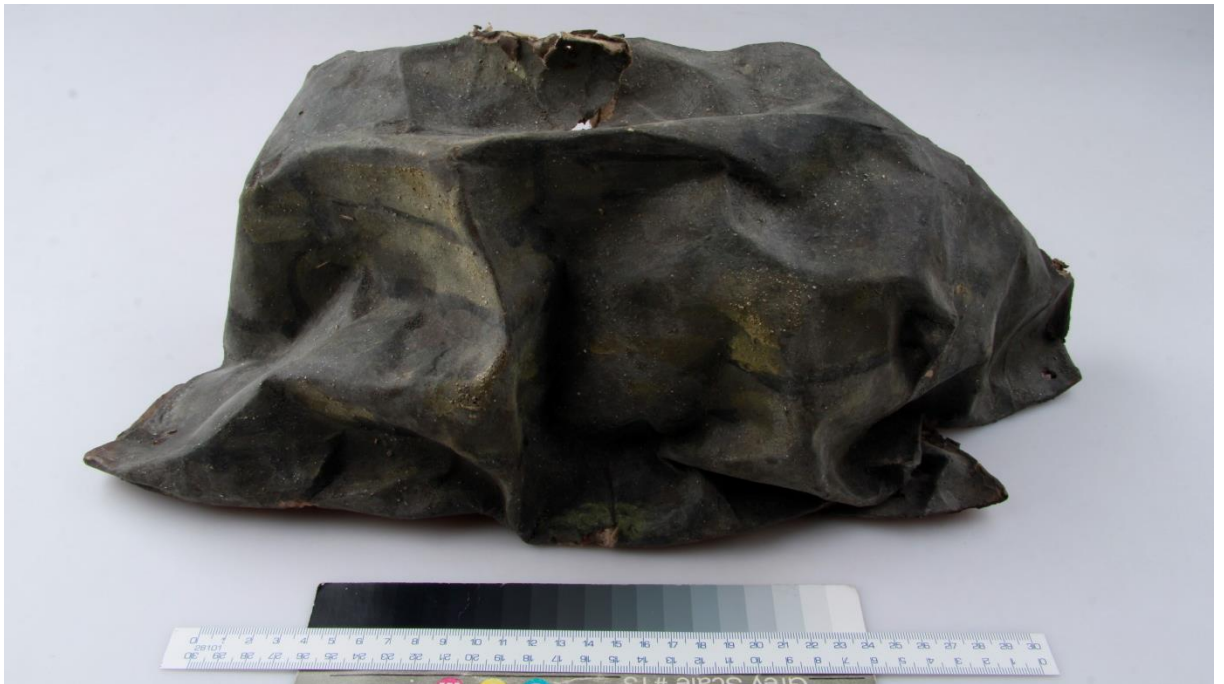
Obr. 37. Teren s ozn. T29, horní pohled, stav před restaurováním, zábleskové světlo

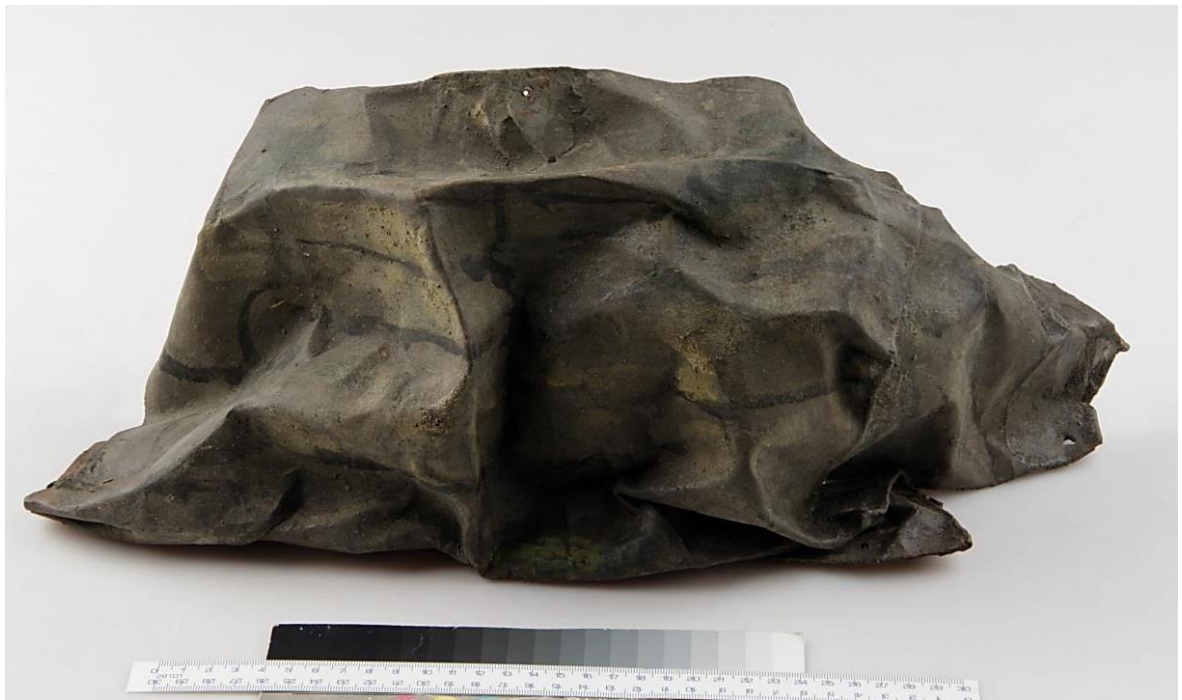
Obr. 38. Teren s ozn. T29, horní pohled, stav po restaurování, zábleskové světlo

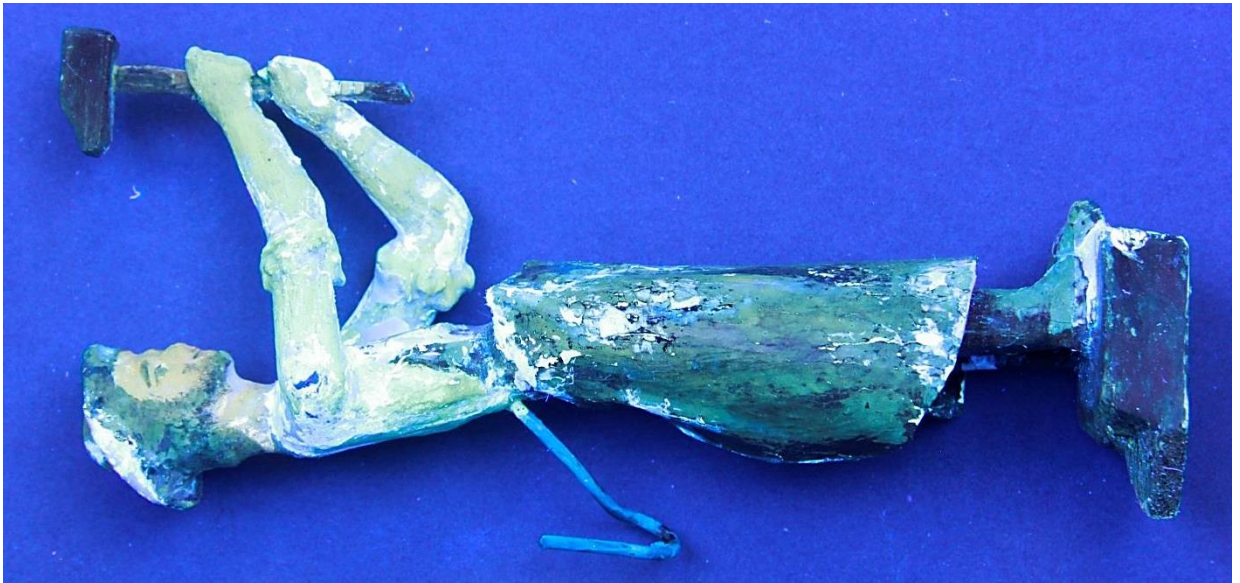
Obr. 39. Figurka kováře 2, pravý bok, stav před restaurováním, UV záření

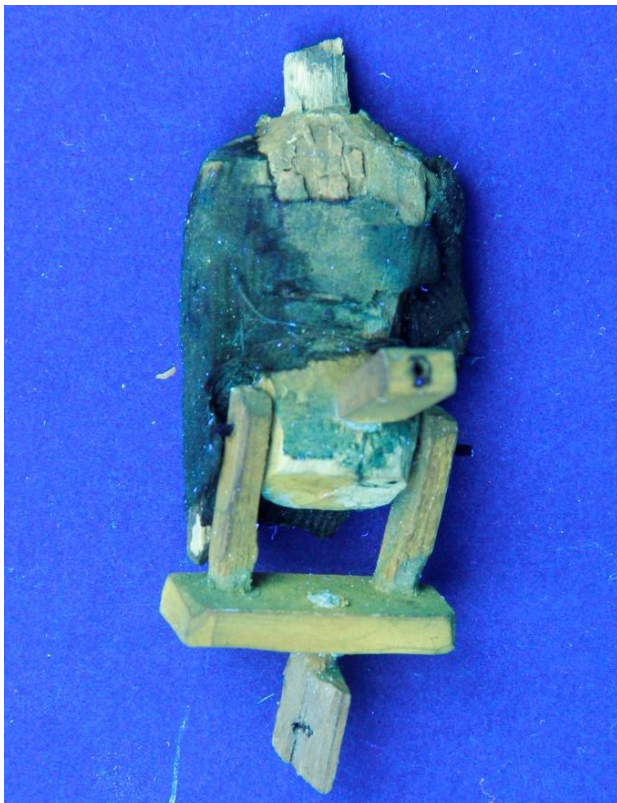
Obr. 40. Figurka kominíka, ze zadní strany, stav před restaurováním, UV záření

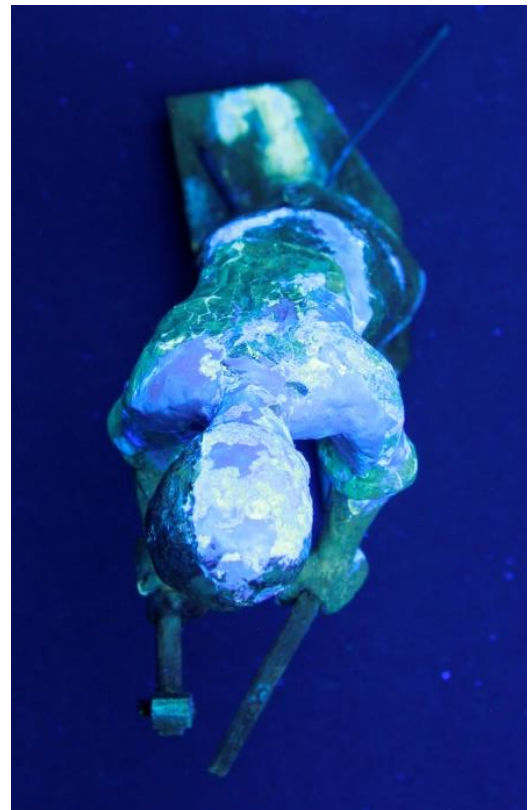
Obr. 41. Figurka kováře 1, horní pohled, stav před restaurováním, UV záření

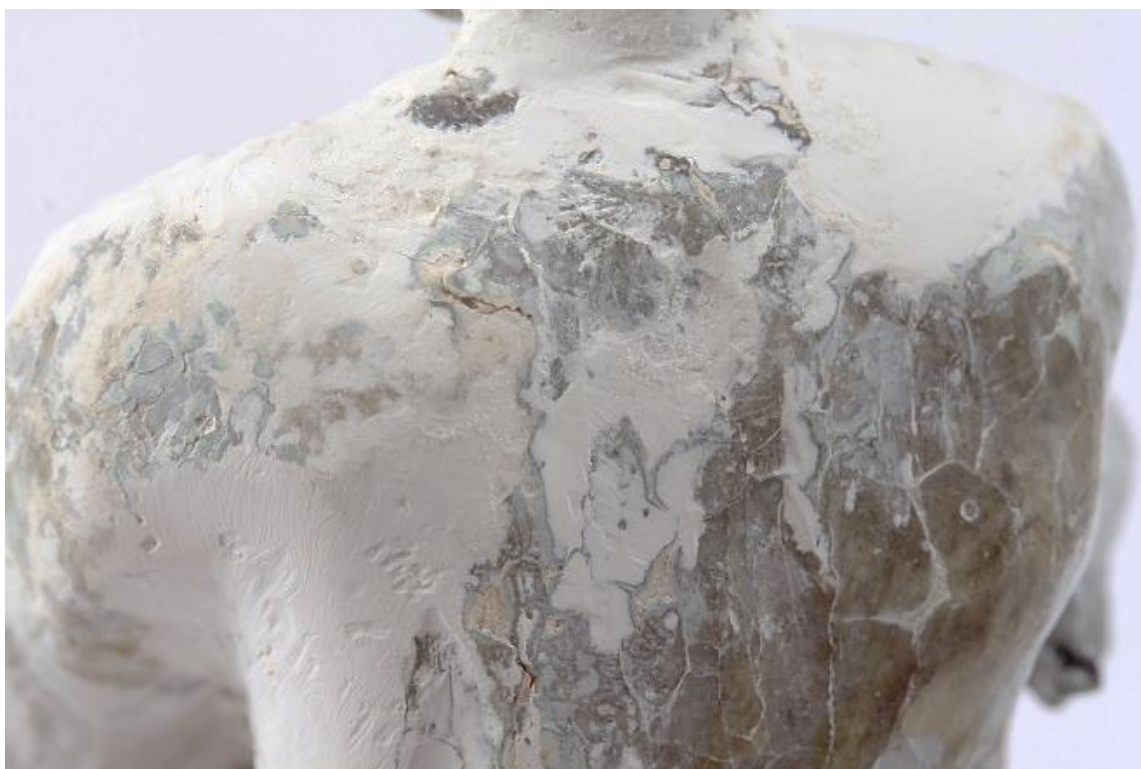
Obr. 44. Figurka kováře 1, pohled na část zad před započítím mechanického a vodného čištění, detail před restaurováním, zábleskové světlo

Obr. 44. Figurka kováře 1, pohled na část zad před započatím mechanického a vodného čištění, detail před restaurováním, zábleskové světlo

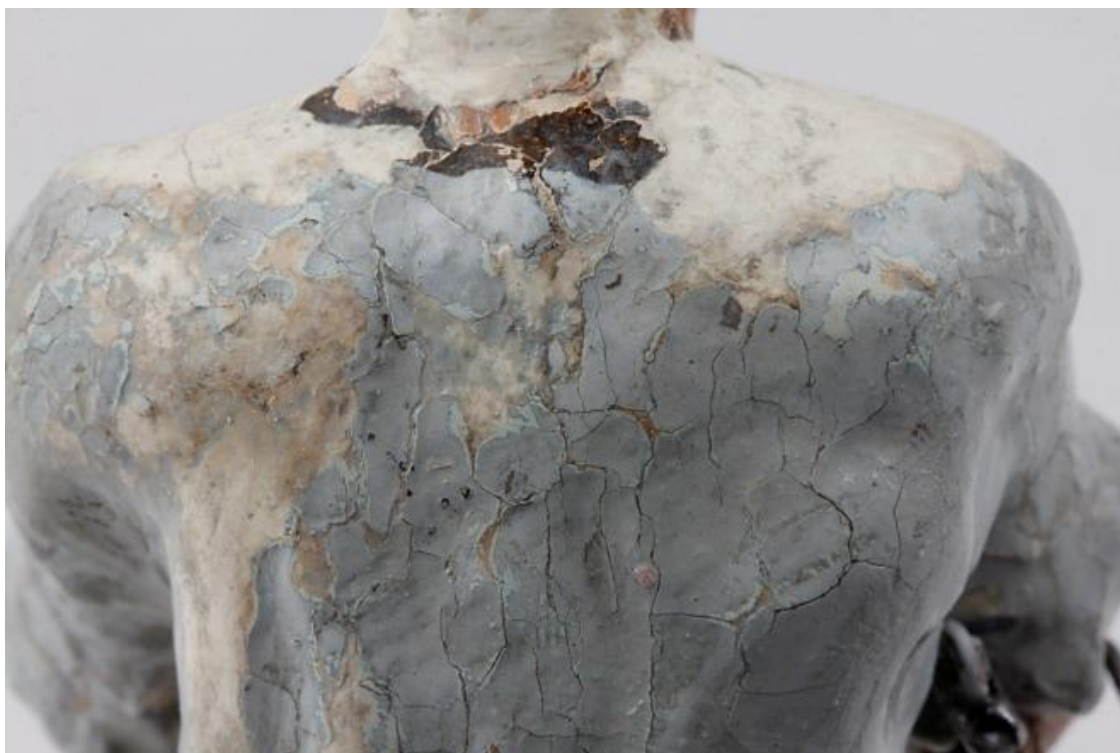
Obr. 45. Figurka kováře 1, pohled na část zad po ukončení mechanického a vodného čištění, detail v průběhu restaurování, zábleskové světlo

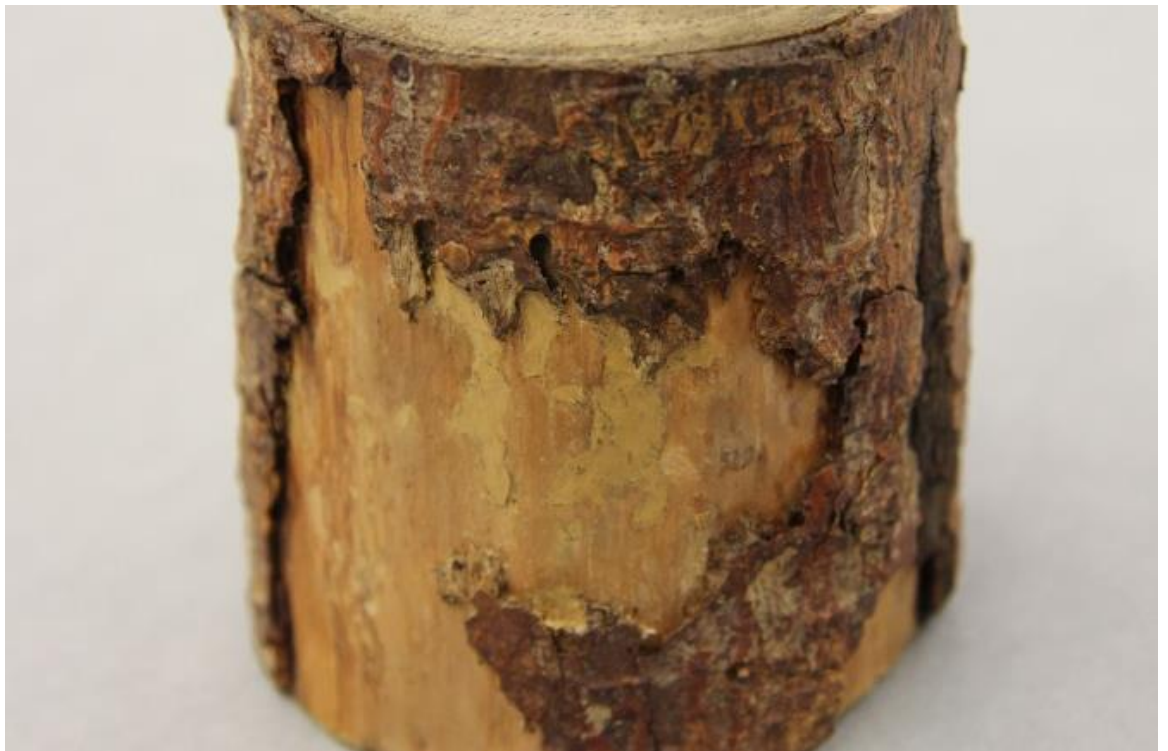
Obr. 49. Medel kovadliny, pohled na vytmelená místa vosko-pryskyřičným tmelem, detail v průběhu restaurování, denní světlo

Obr. 49. Model kovadliny, pohled na vytmelená místa vosko-pryskyřičným tmelem, detail v průběhu restaurování, denní světlo

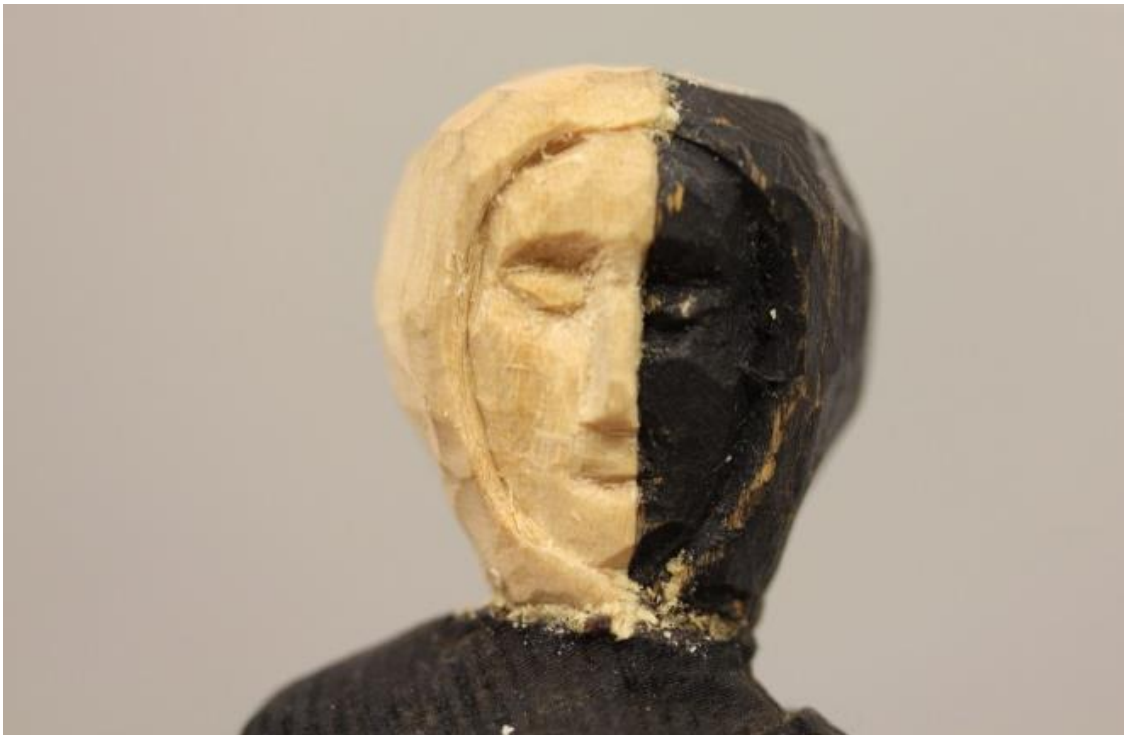
Obr. 50. Figurka kominika, pohled na doplněnou část hlavy před započtím retuší, průběh restaurování, denní světlo

Obr. 50. Figurka kominíka, pohled na doplněnou část hlavy před započítím retuší, průběh restaurování, denní světlo

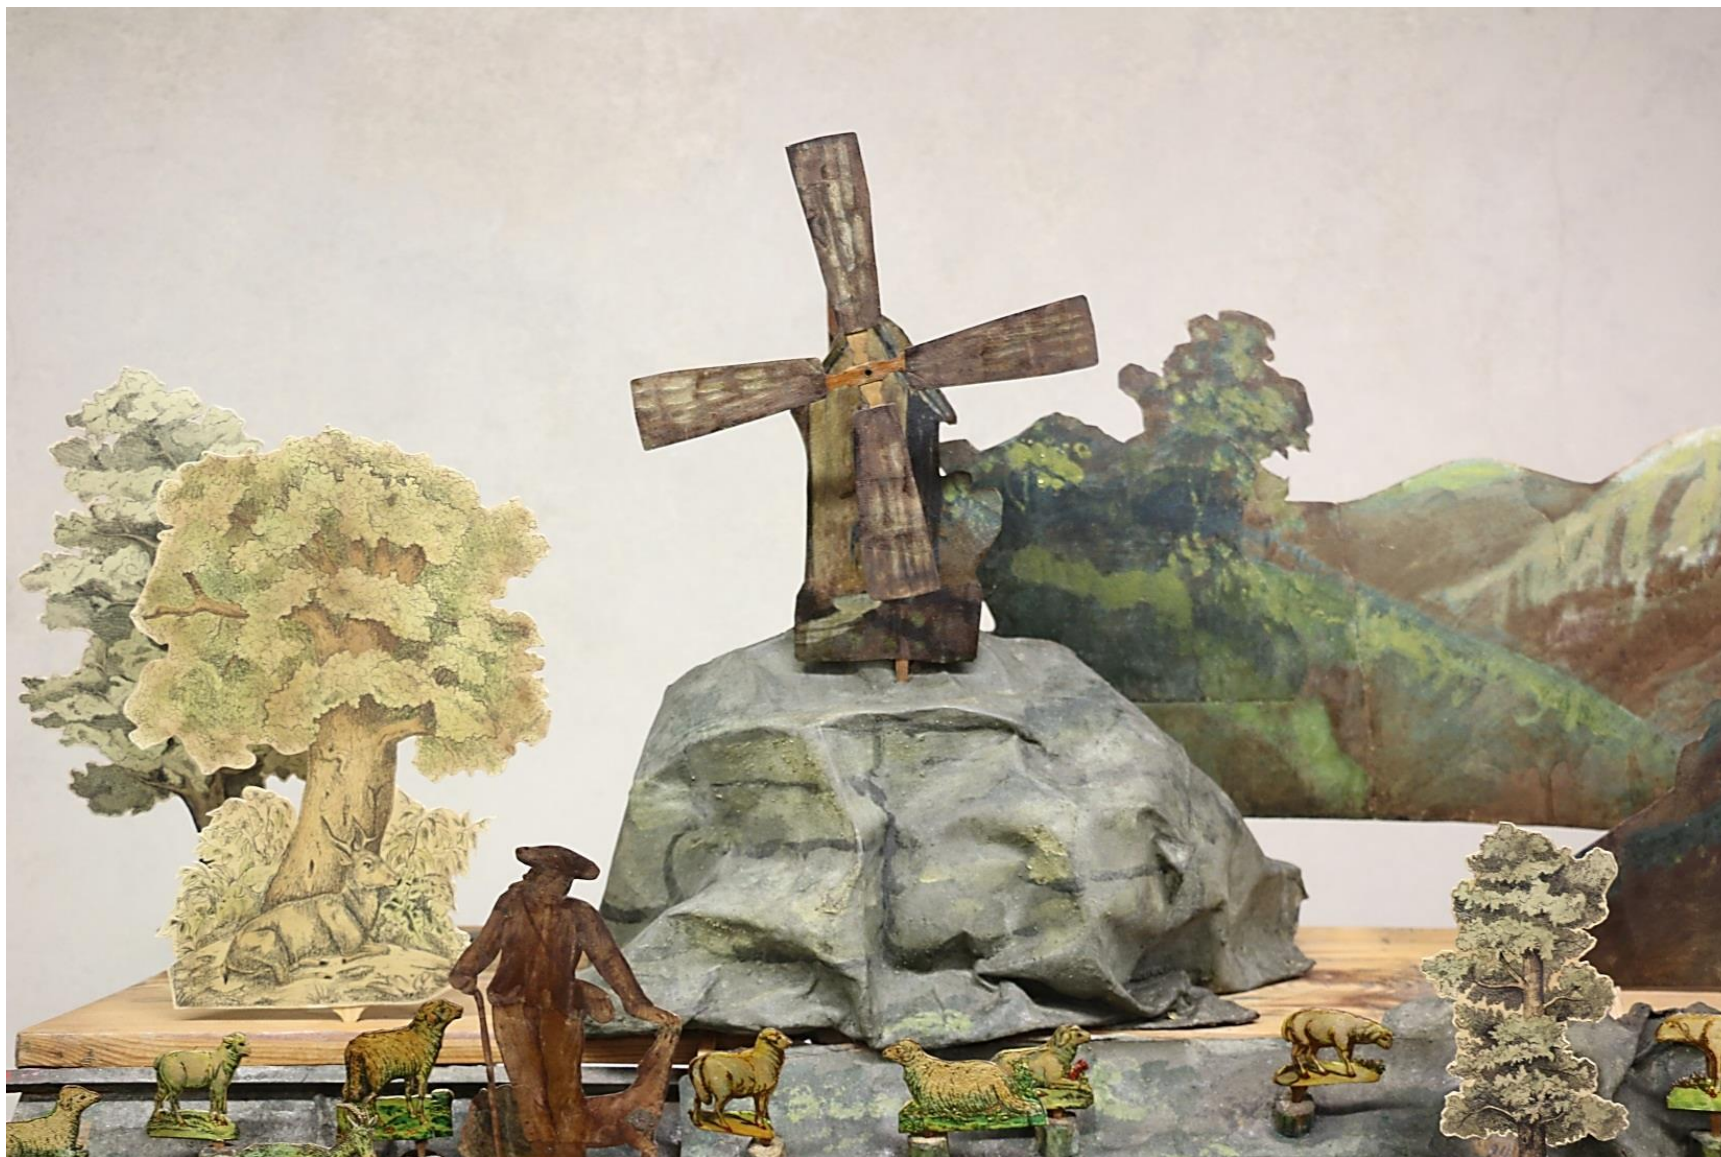
Obr. 52. Teren ozn T29, pohled na instalaci terénu do detléma

Obr. 52. Terén ozn T29, pohled na instalaci terénu do betléma
