Restaurování souboru malířských uměleckých děl na papíru

Michaela Vodrážková

Bakalářská práce

2018

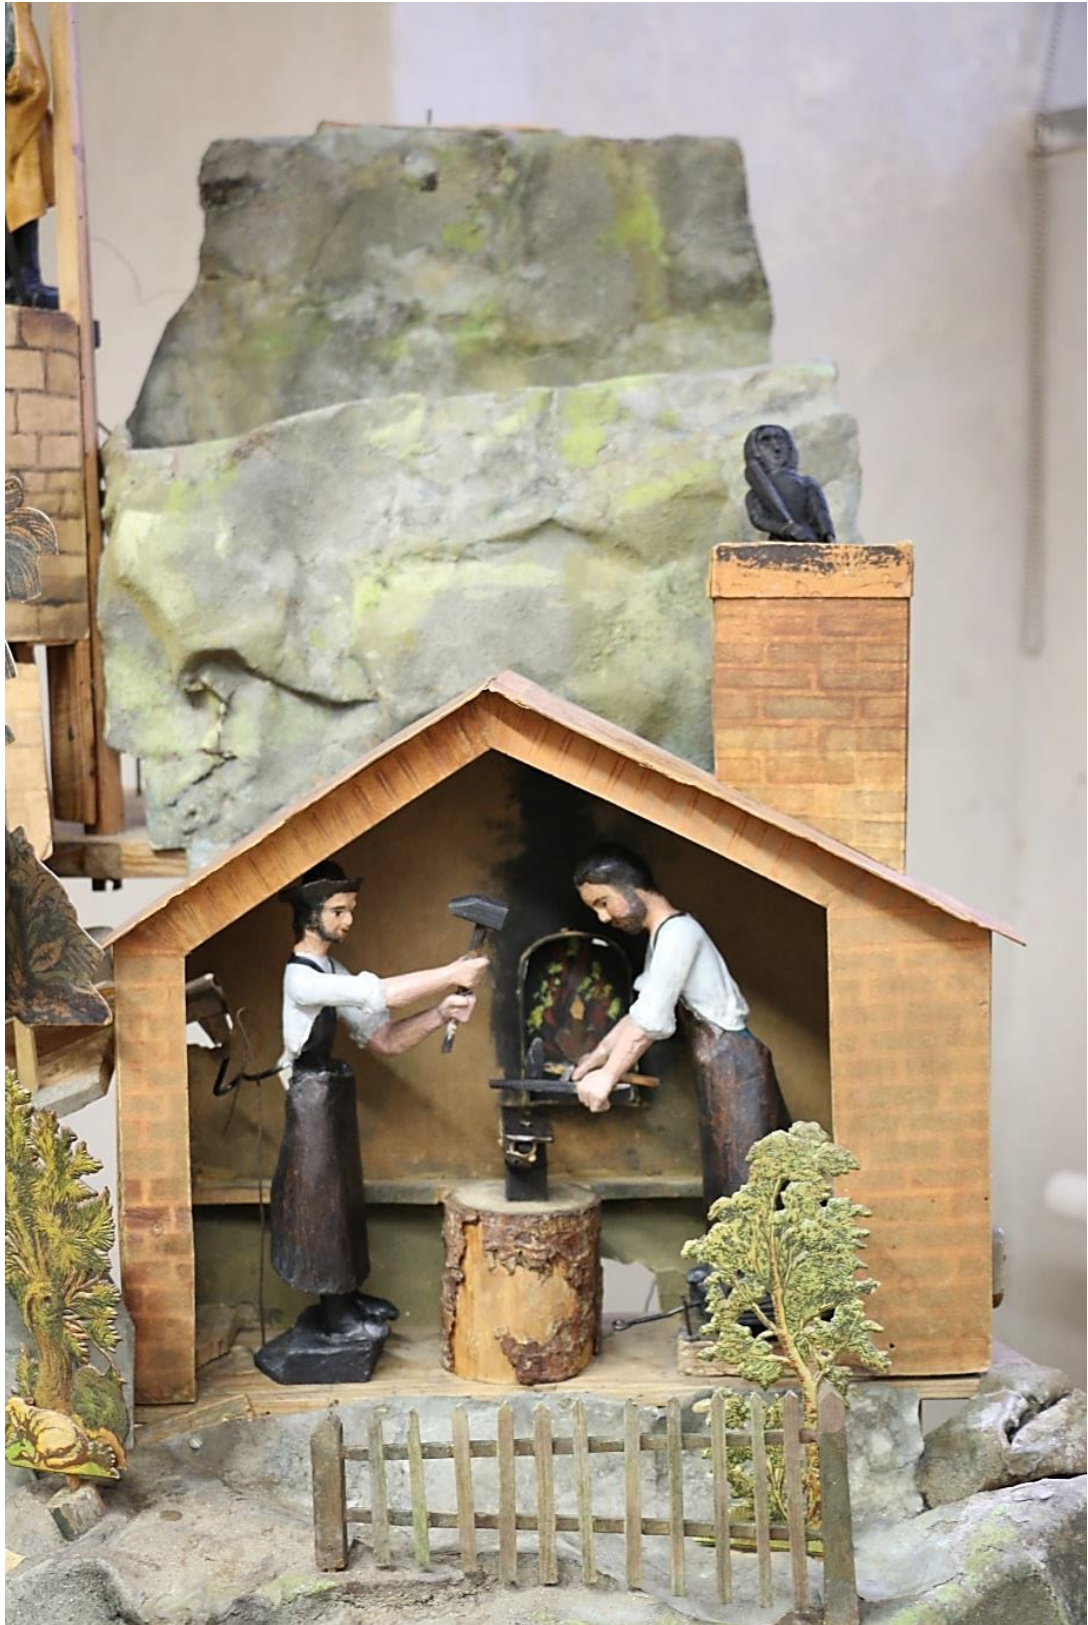
Obr. 53. Figurky kovářů 1,2, model kovadliny, figurka kominíka, pohled na instalaci částí do betléma, stav po restaurování, denní světlo

Obr. 53. Figurky kovářů 1,2, model kovadliny, figurka kominíka, pohled na instalaci částí do betléma, stav po restaurování, denní světlo
