Restaurování souboru malířských uměleckých děl na papíru

Ivana Fujdiaková

Bakalářská práce

2018

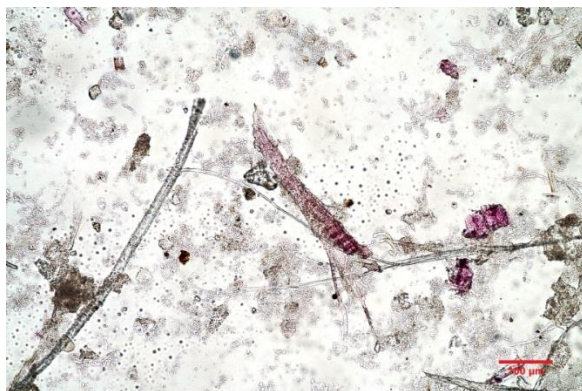
Papírmaš (vzorek VK_07) je tvořena směsí bělených lýkových vláken pravděpodobně lnu s podílem mechanické vlákniny.

Vlákninové složení ve vzorku papírmaše VK_07, roztok floriglucinolů

Vlákninové složení ve vzorku papírmaše VK_07, herzbergova zkouška

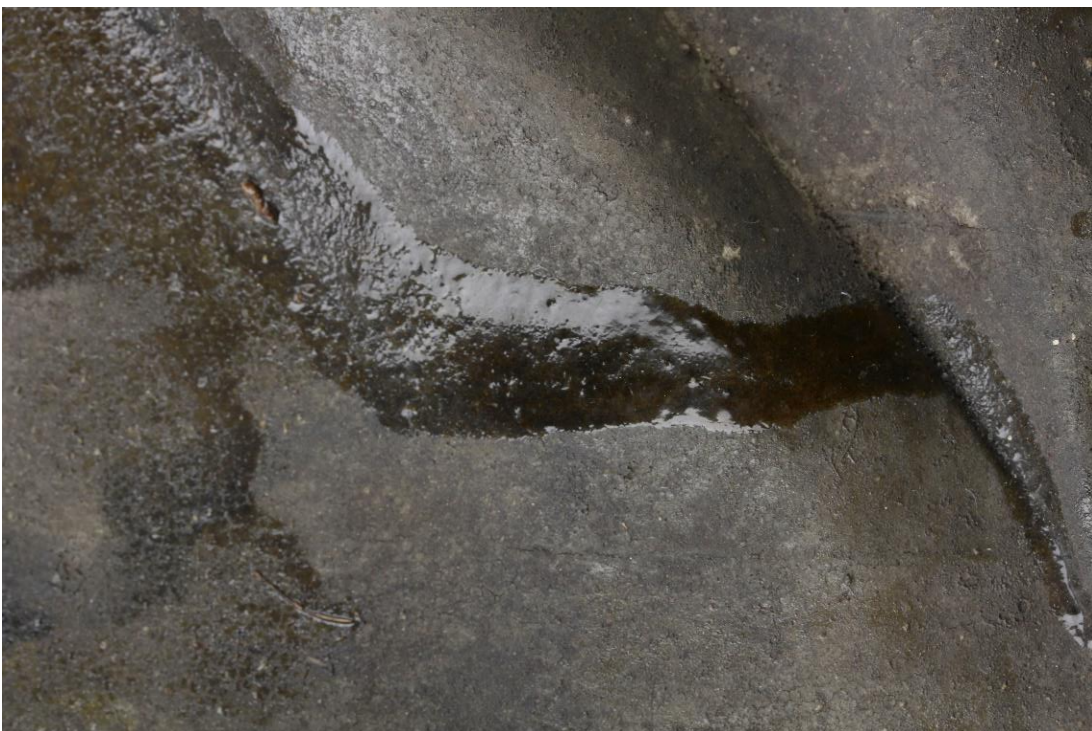
Obr. 36. Detail stěčeného laku na terénu T28, stav před restaurováním, zábleskové světlo

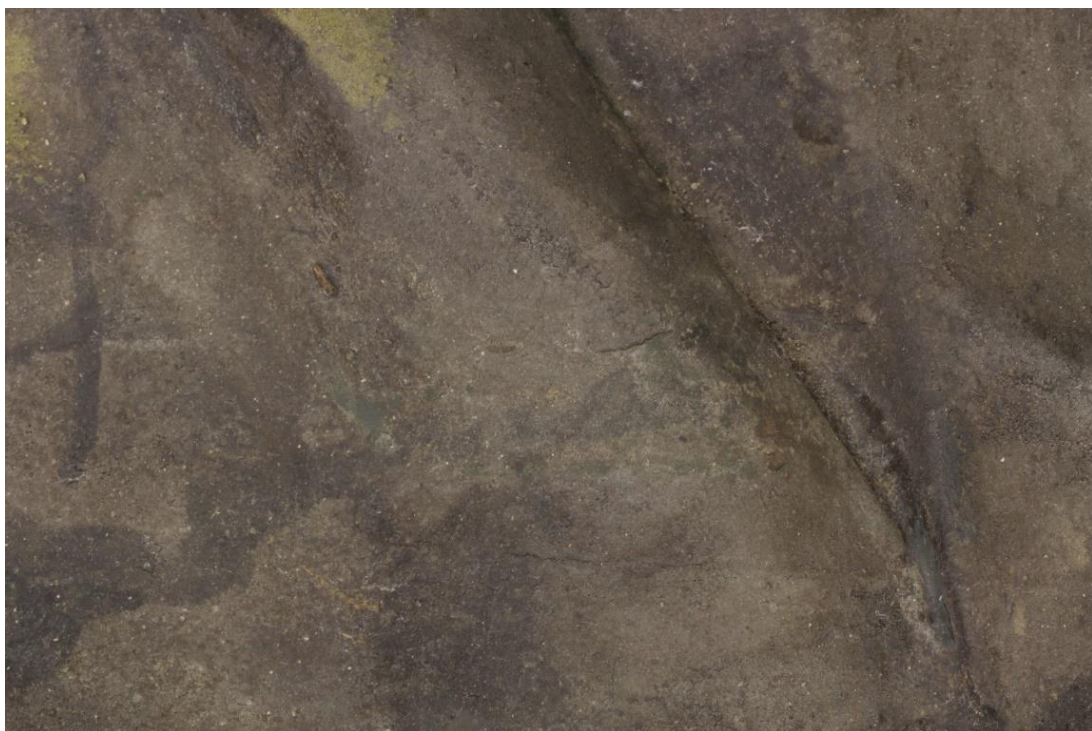
Obr. 37. Detail stěčeného laku na terénu T28, stav po restaurování, zábleskové světlo

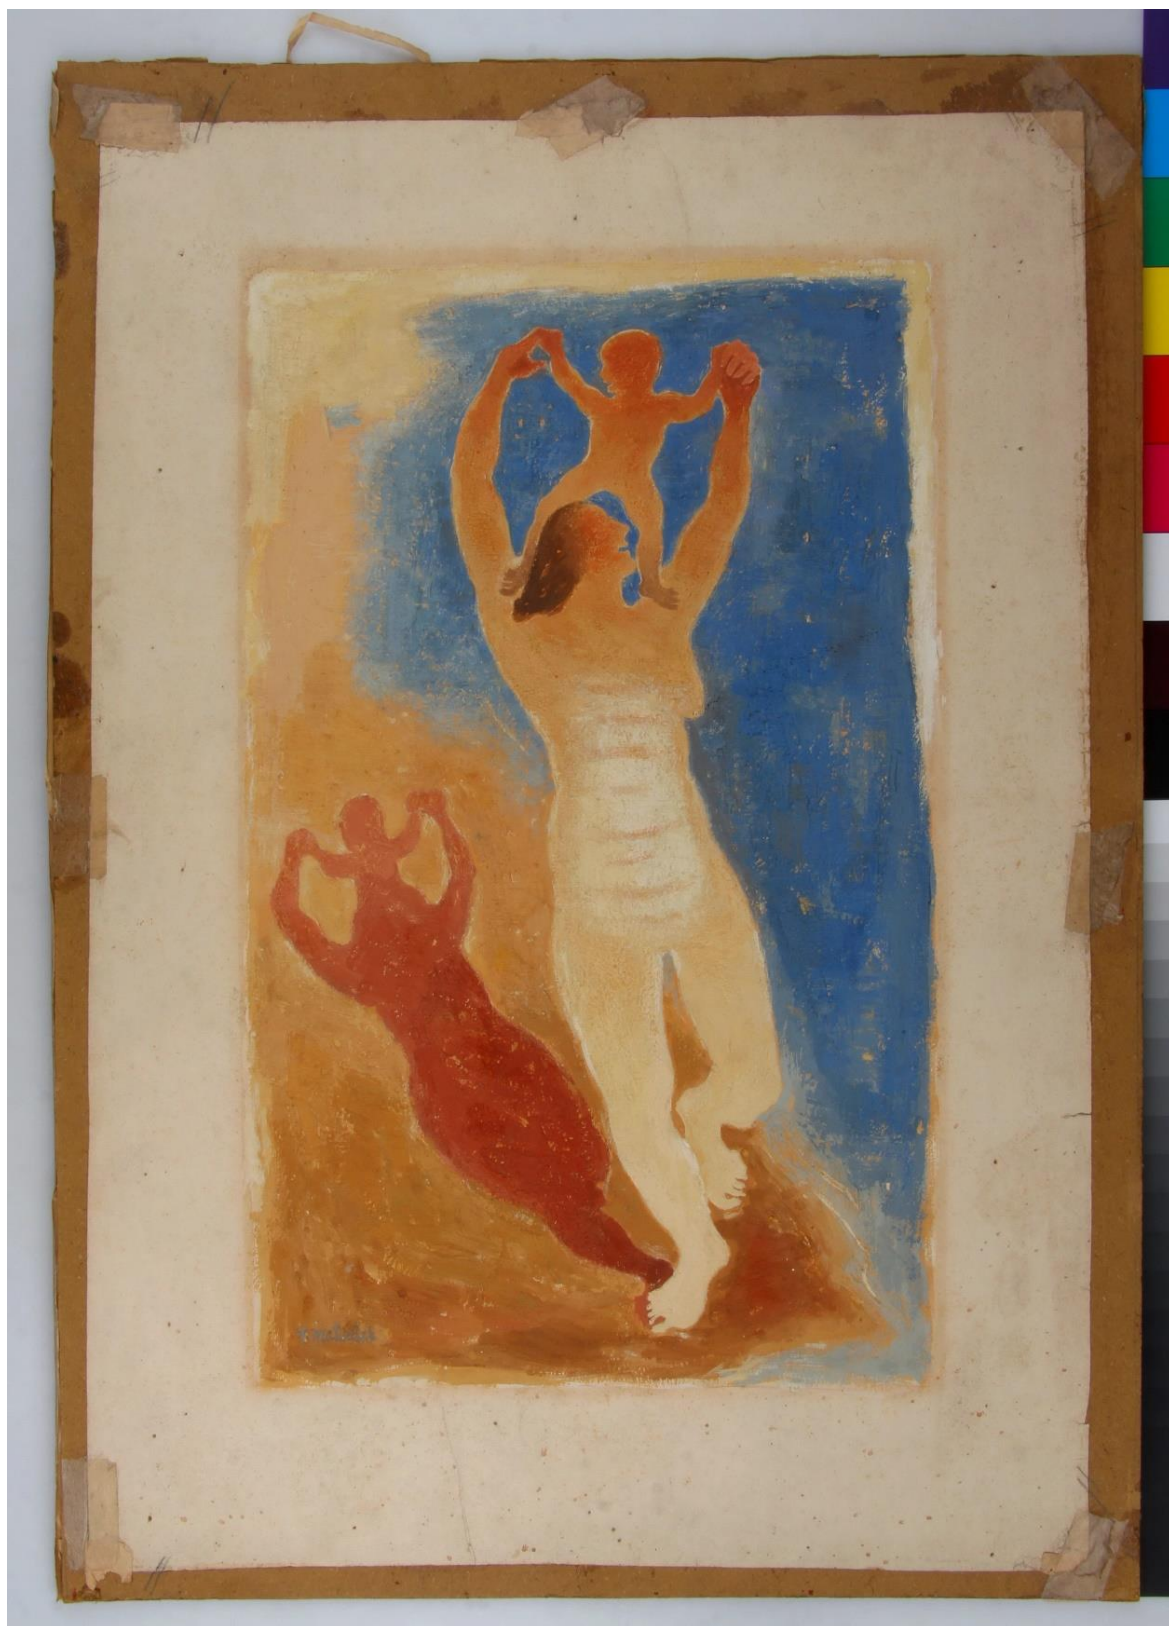
Obr. 1. Celkový pohled na líc, stav před restaurováním, zábleskové světlo

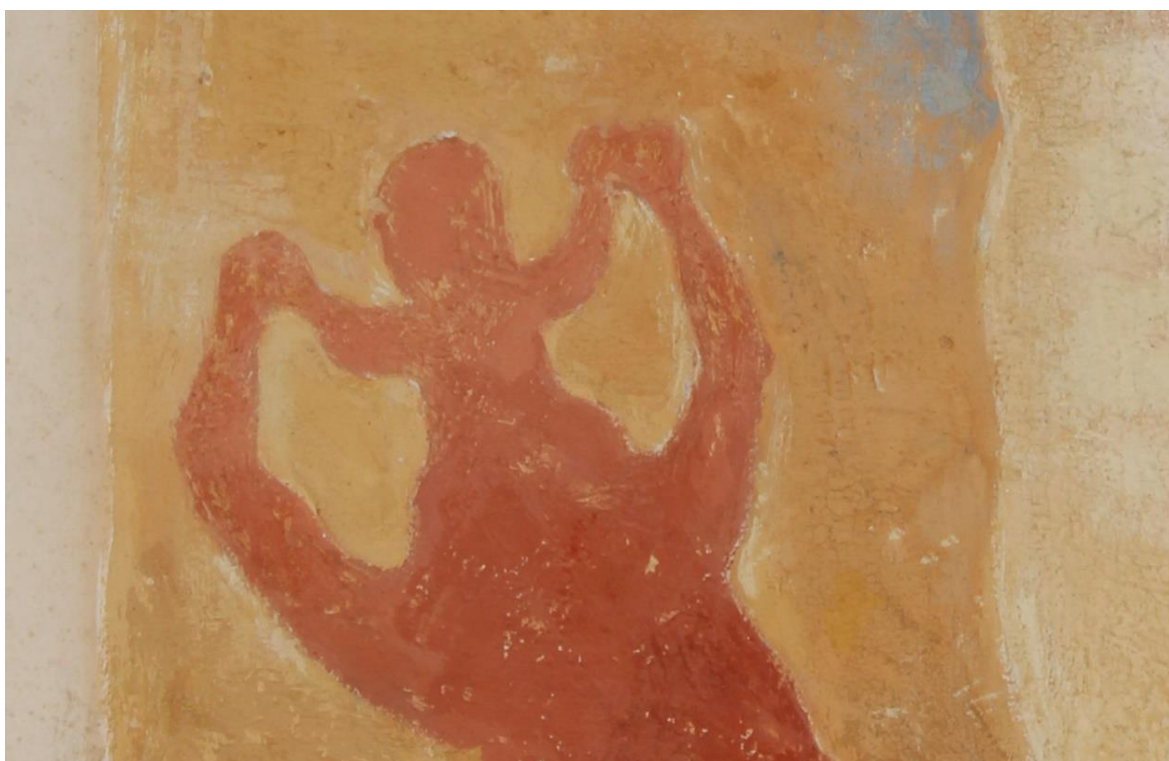
Obr. 9. Detail stínu, stav před restaurováním, zábleskové světlo

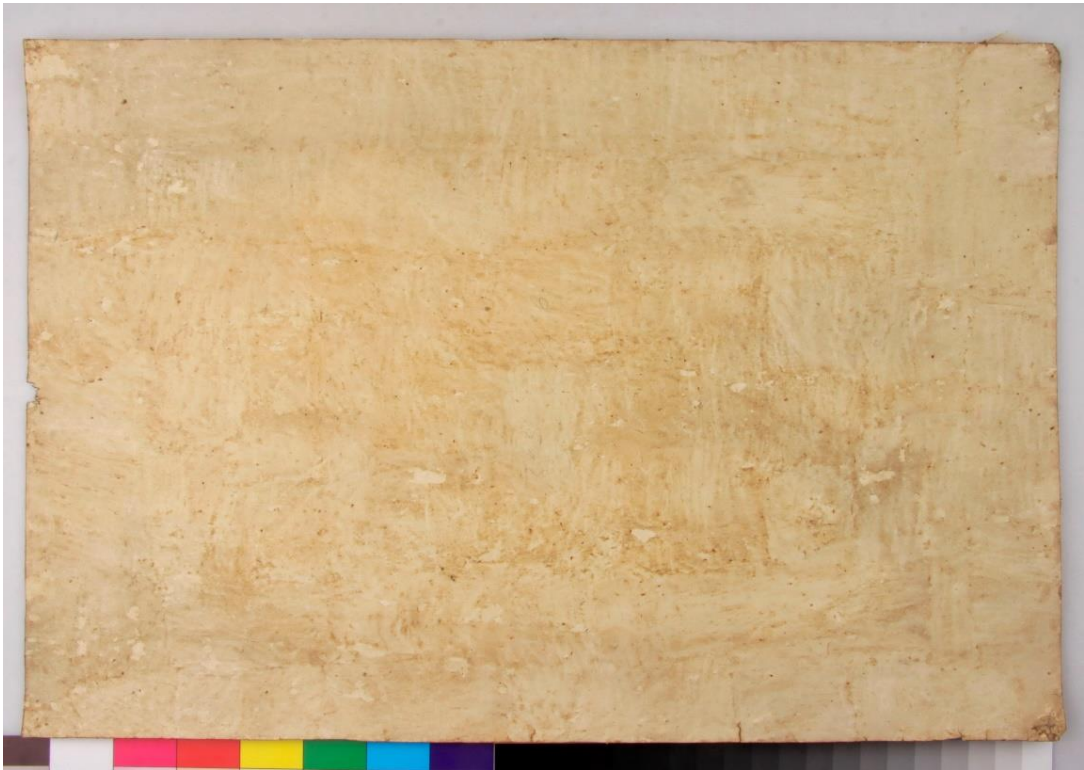
Obr. 16. Rub, stav po odstranění residuí lepidel, zábleskové světlo

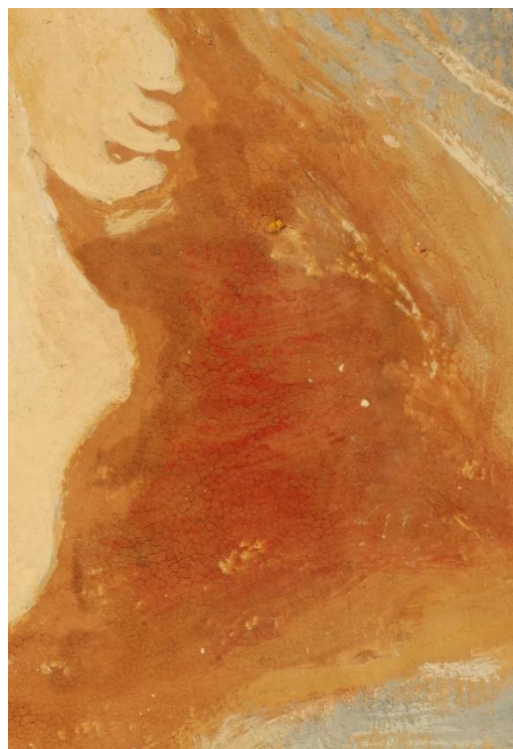
Obr. 21. Komparativní detail, stav po restaurování, zábleskové světlo

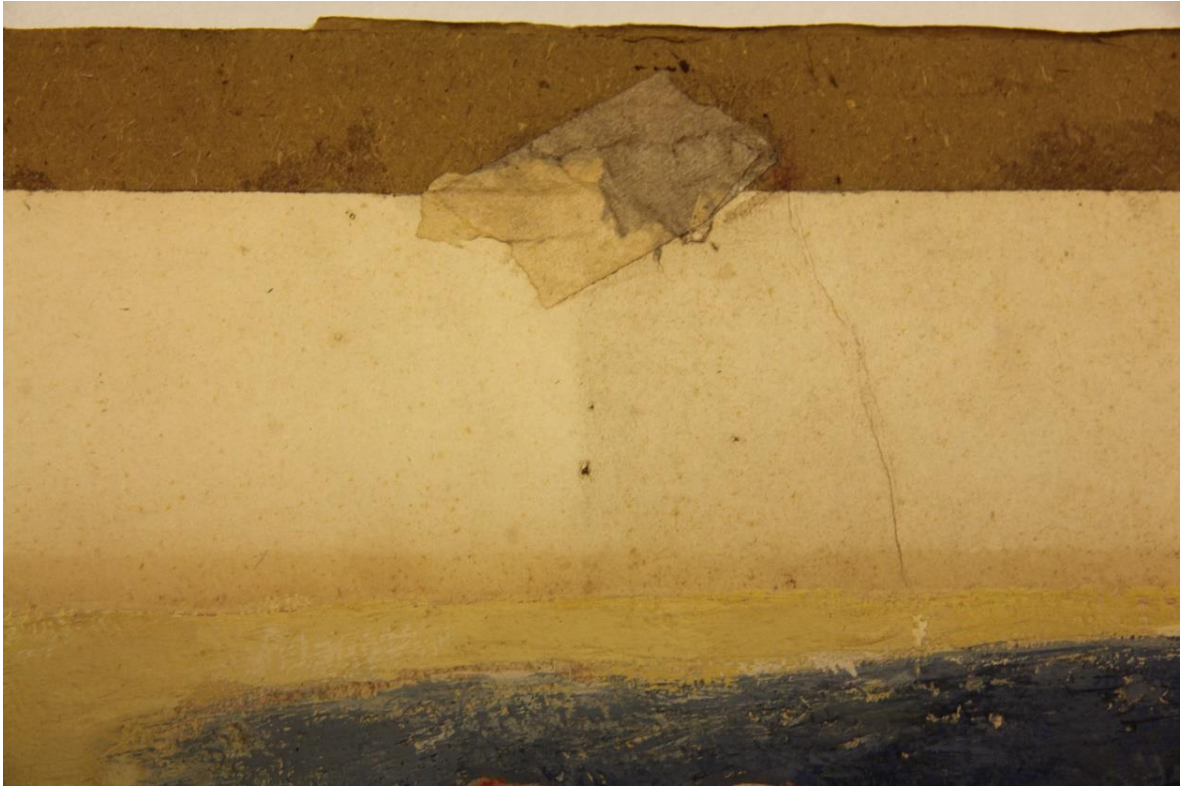
Obr. 28. Průběh mechanického čištění, denní světlo

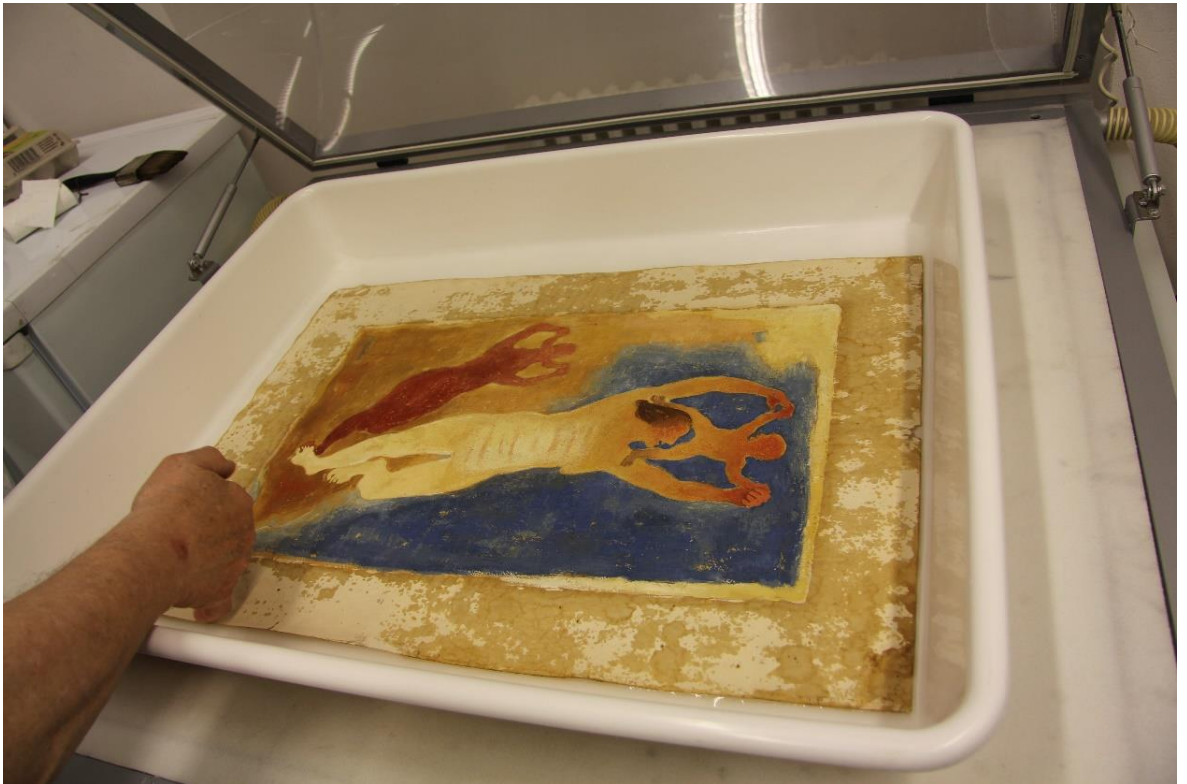
Obr. 30. Průběh vlhčení díla na vodní hladině, denní světlo

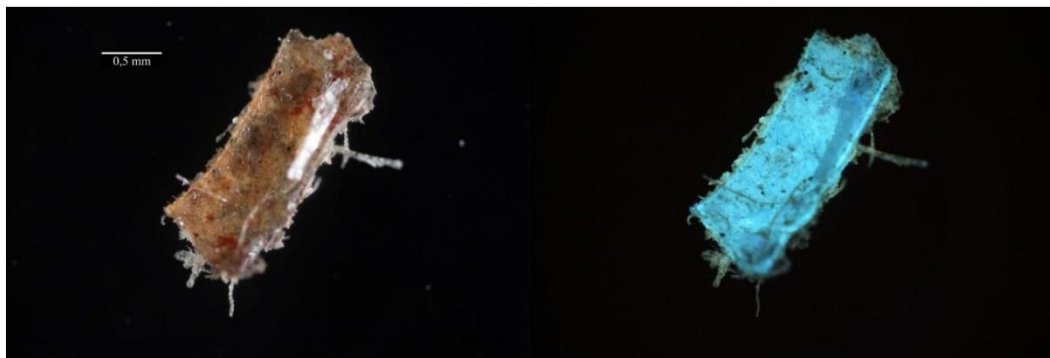
Obr. 19, 20 Optická mikroskopie, vzorek z vrchní strany, normální světlo a UV fluorescence.

Číslo vrstvy	Popis vrstvy, optická mikroskopie
3.	Nesouvislá tenká šedá vrstva, může se jednat o nečistoty
2.	Silná poloprůhledná vrstva
1.	Nesouvislá červená vrstva
0.	Papírová podložka

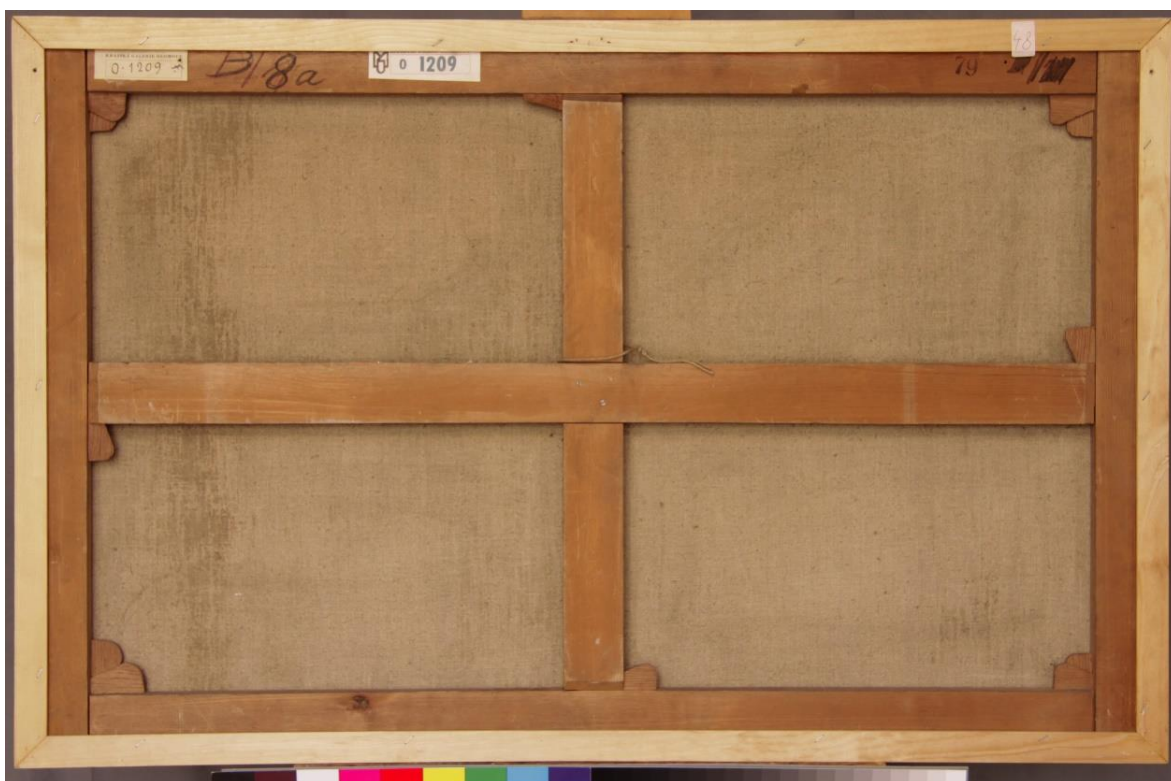
Obr. 3. Celkový pohled na rub, stav před restaurováním, denní rozptýlené světlo

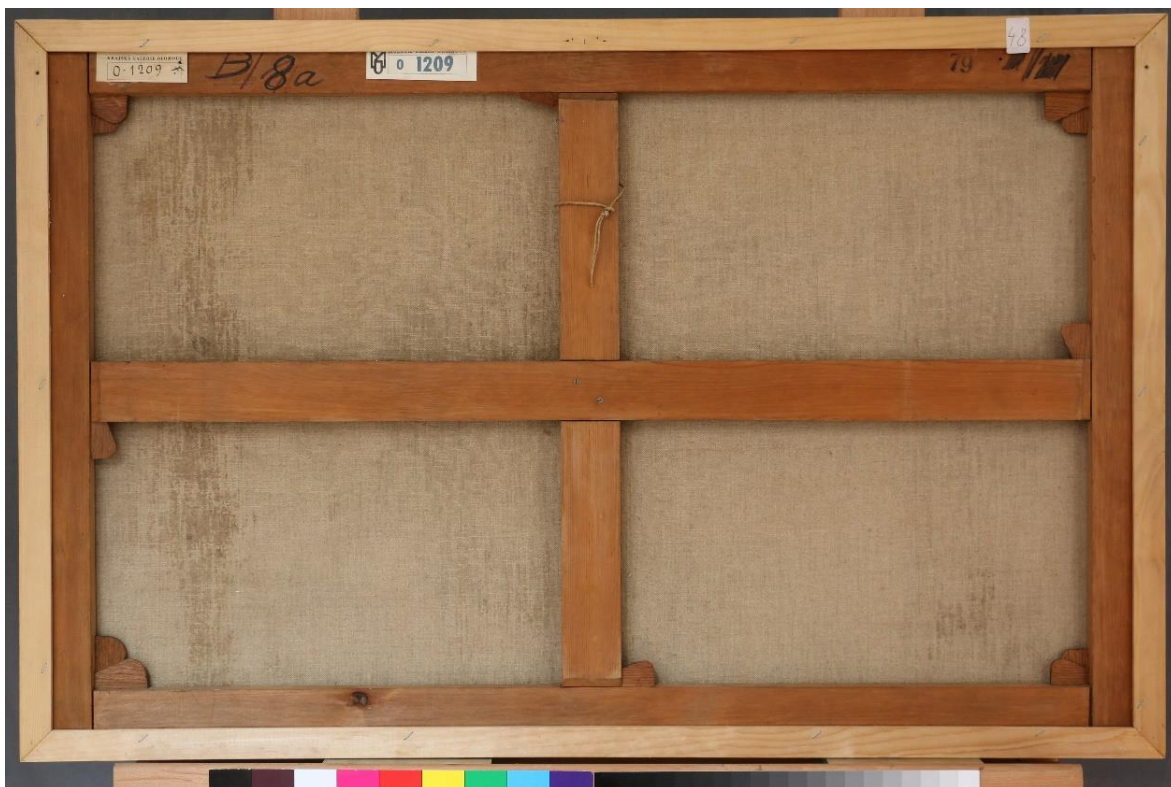
Obr. 4. Celkový pohled na rub, stav po restaurování, denní rozptýlené světlo

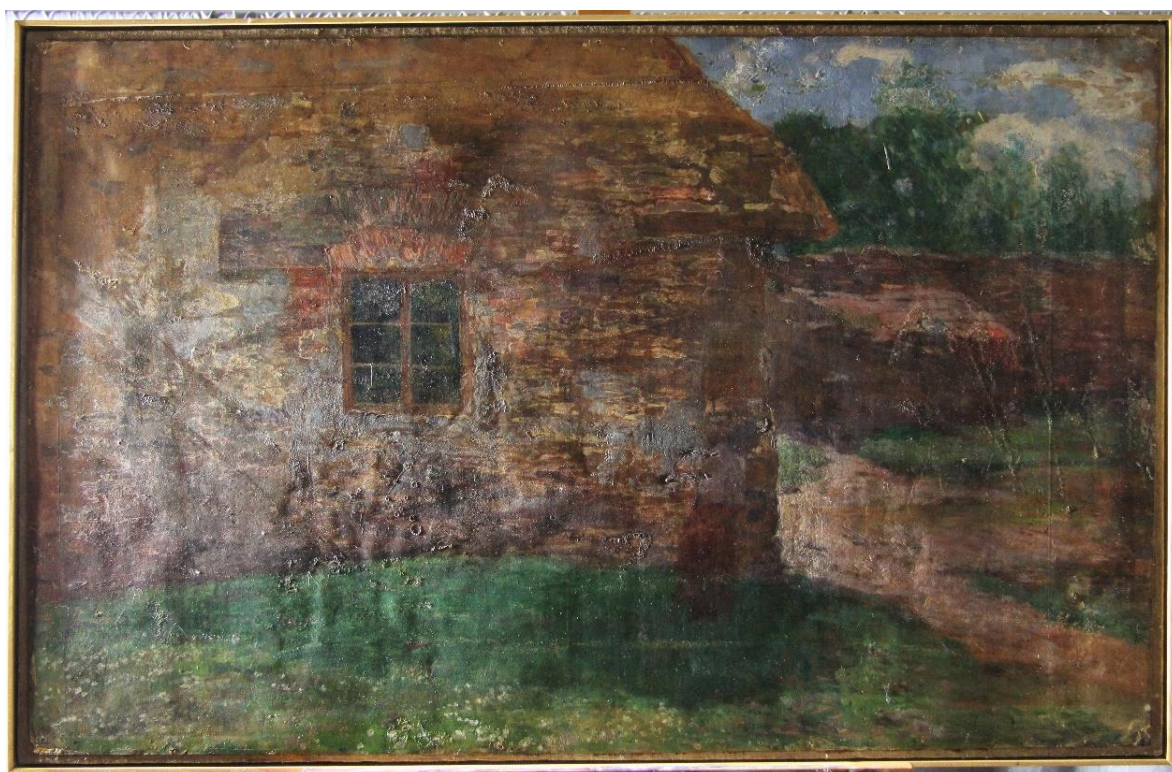
Obr. 7. Celkový pohled na líc, stav před restaurováním, razantní boční osvětlení

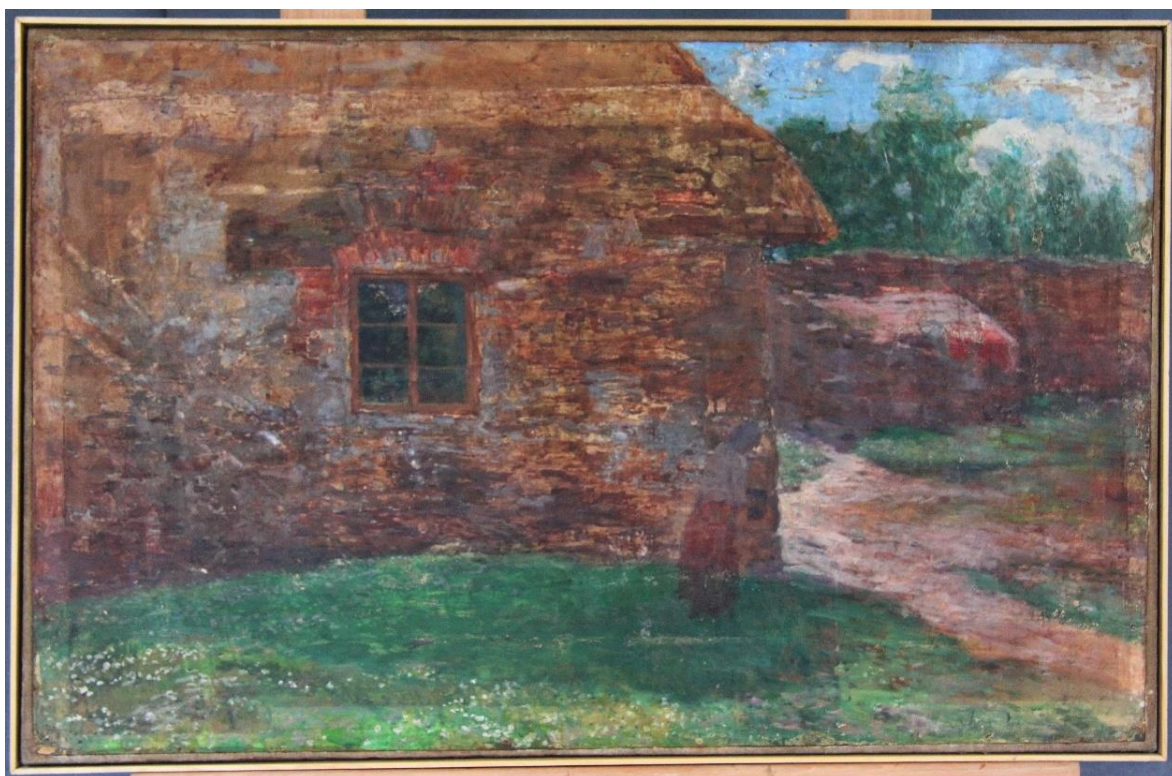
Obr. 8. Celkový pohled na líc, stav po odstranění rušivých lepidel, denní rozptýlené světlo

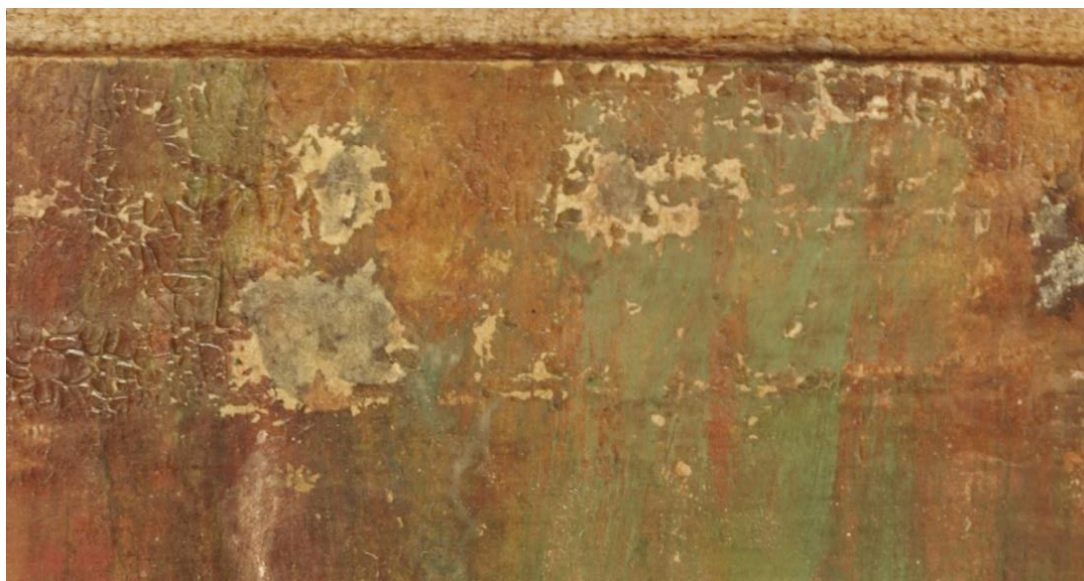
Obr. 14. Detail druhotných retuší, stav před restaurováním, denní rozptýlené světlo

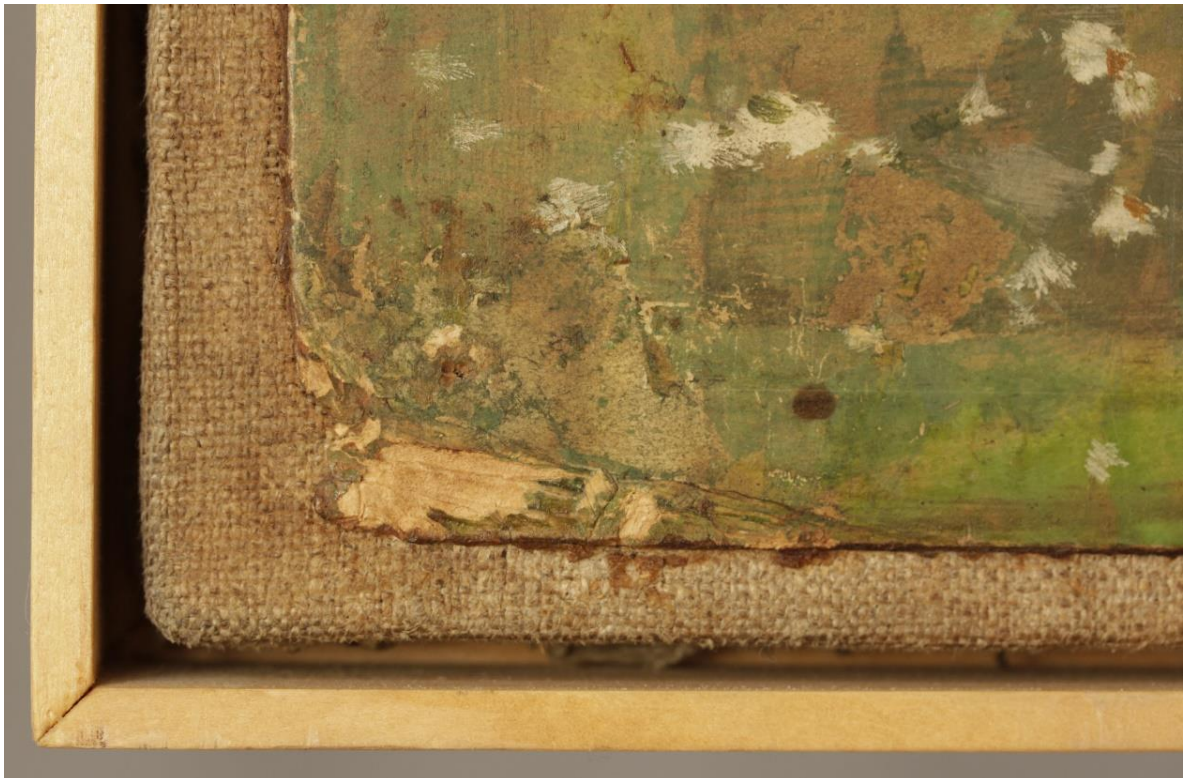
Obr. 16. Detail pastózních nánosů barvy, stav před restaurováním, razantní boční osvětlení

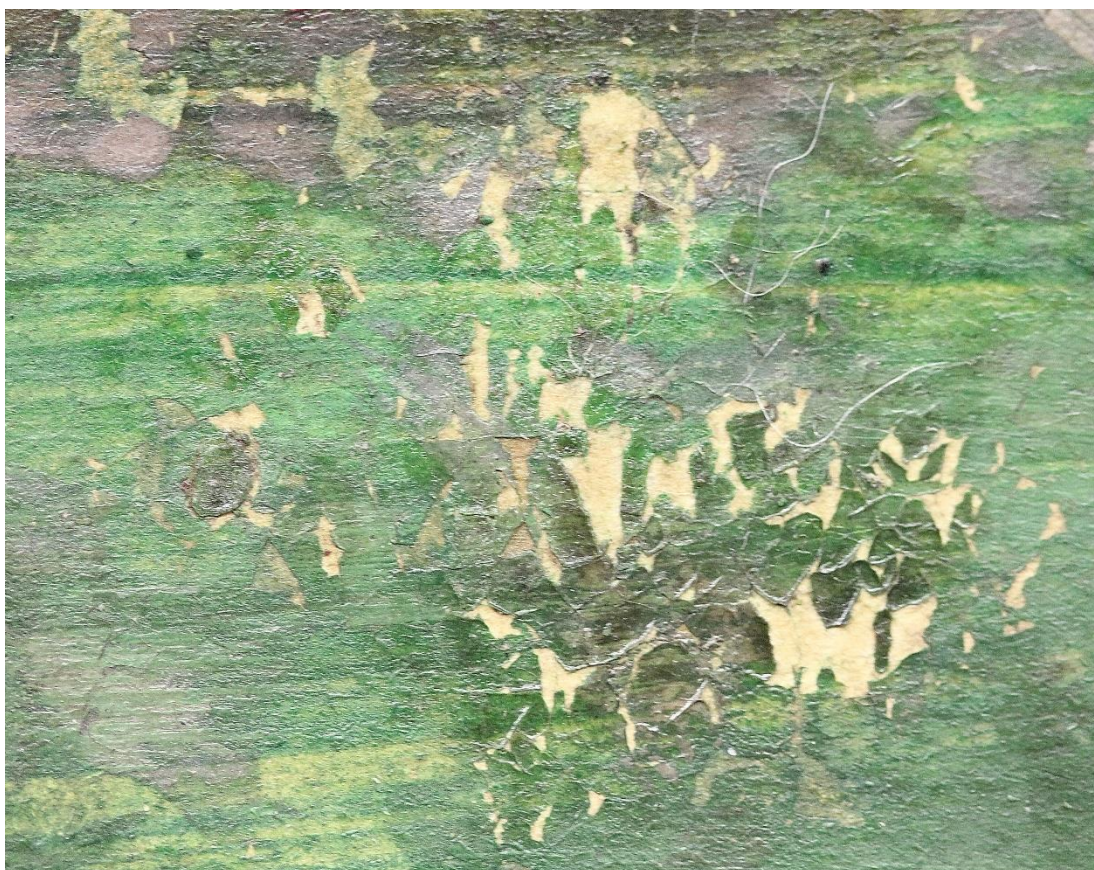
Obr. 18. Detail krakeláže, stav po odstranění lepidla, denní rozptýlené světlo

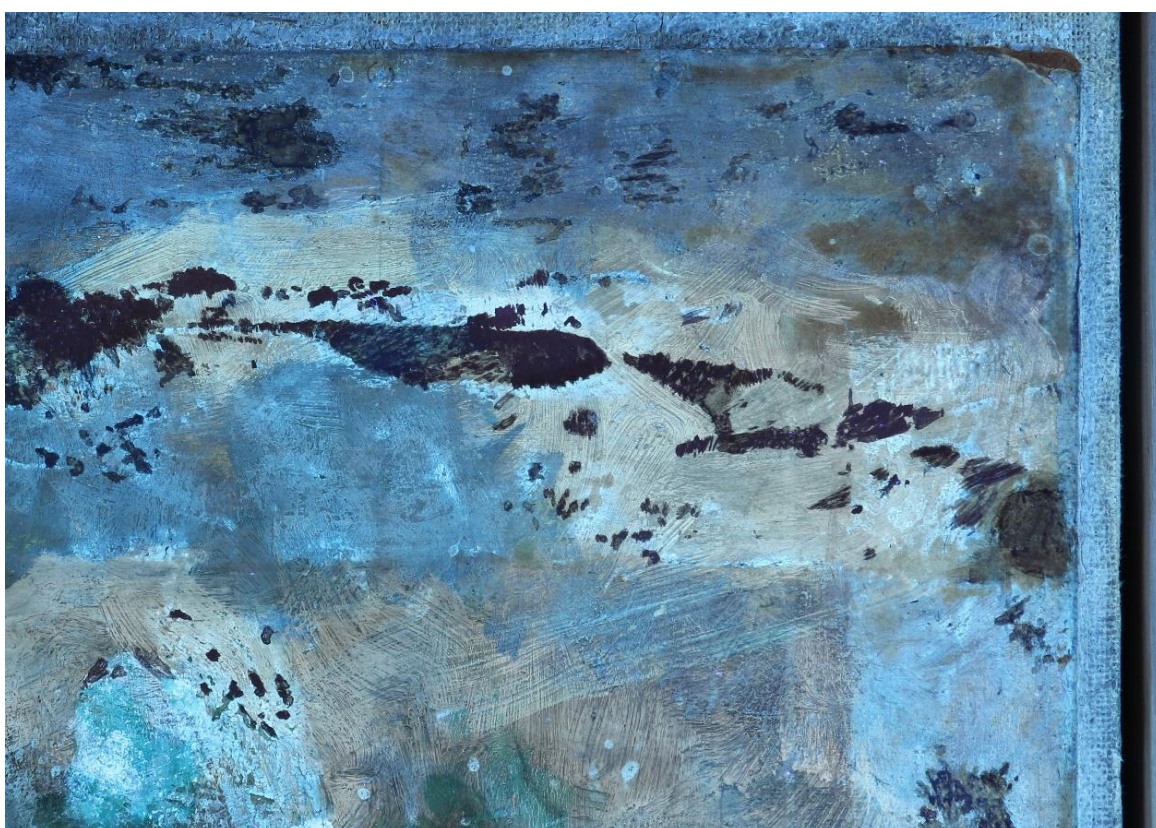
Obr. 22. Detail poškozené barevné vrstvy, stav po restaurování, UV záření

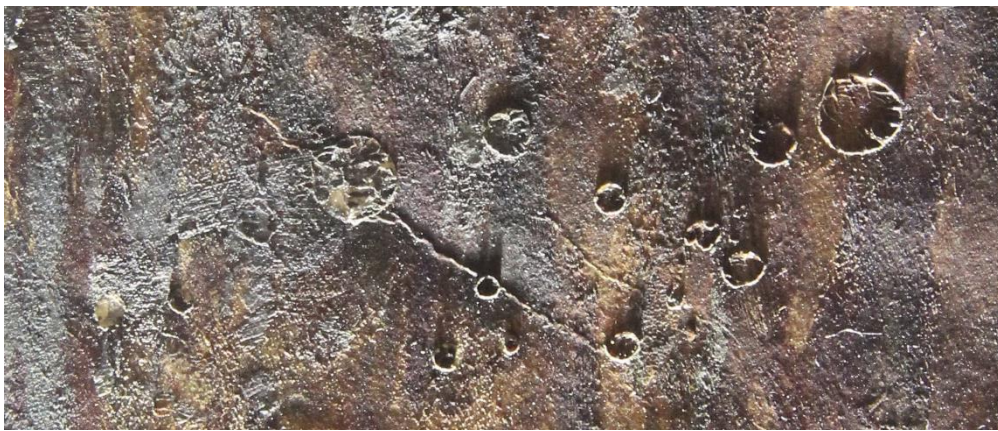
Obr. 25. Detail skvrn od lepídla, stav před rest., razantní boční osvětlení

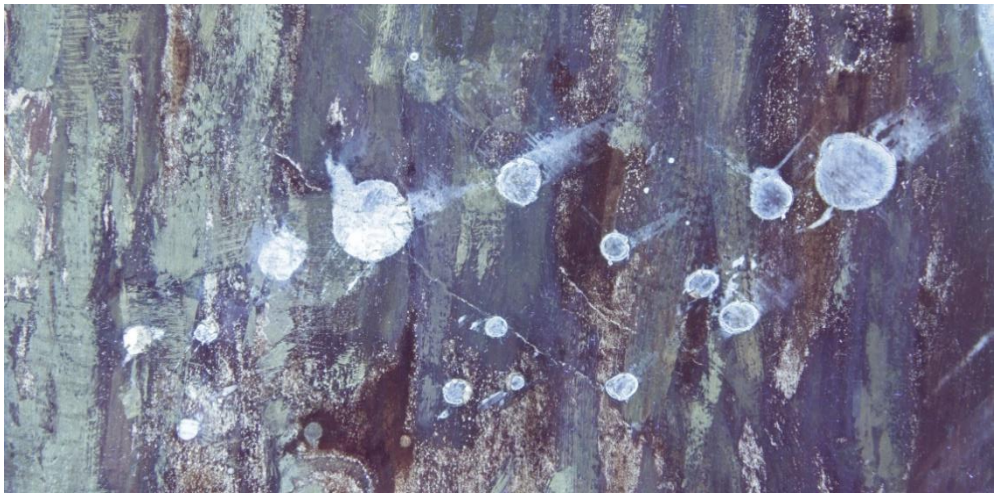
Obr. 26. Detail skvrn od lepídla, stav před restaurováním, UV záření

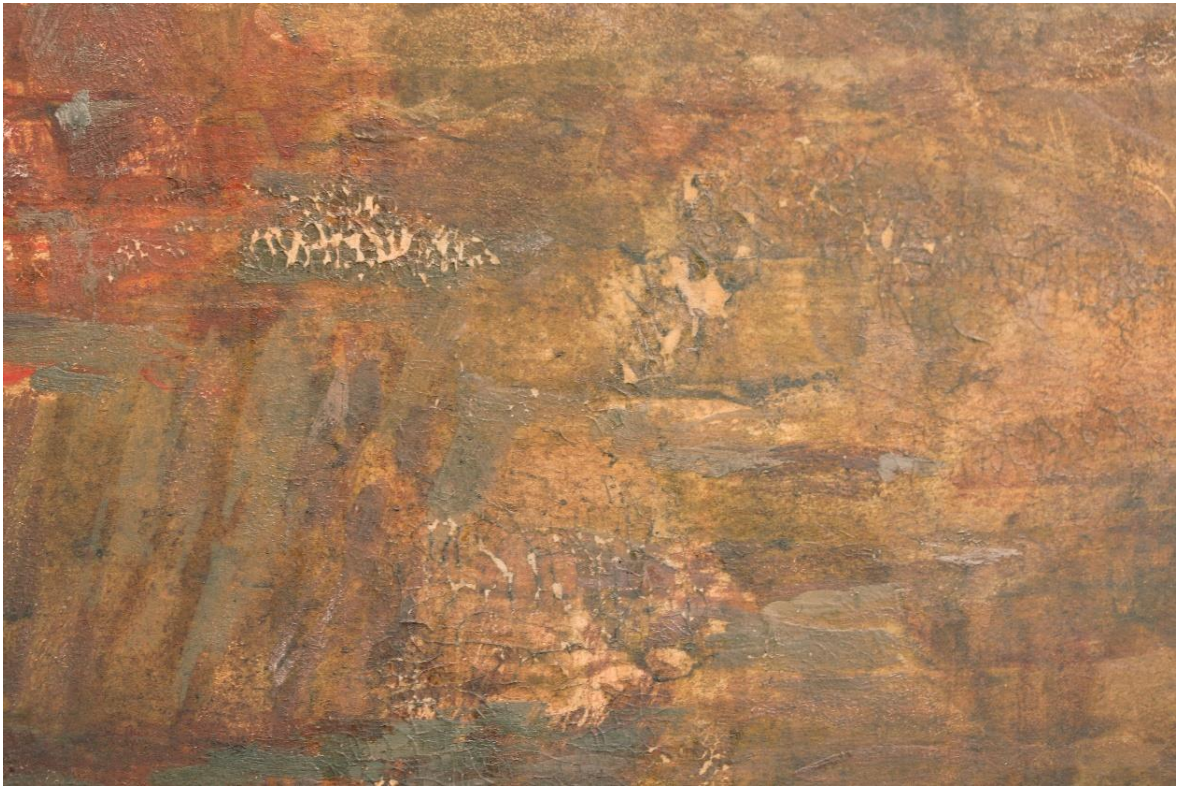
Obr. 32. Detail krakeláže, stav po odstranění lepidla, denní rozptýlené světlo

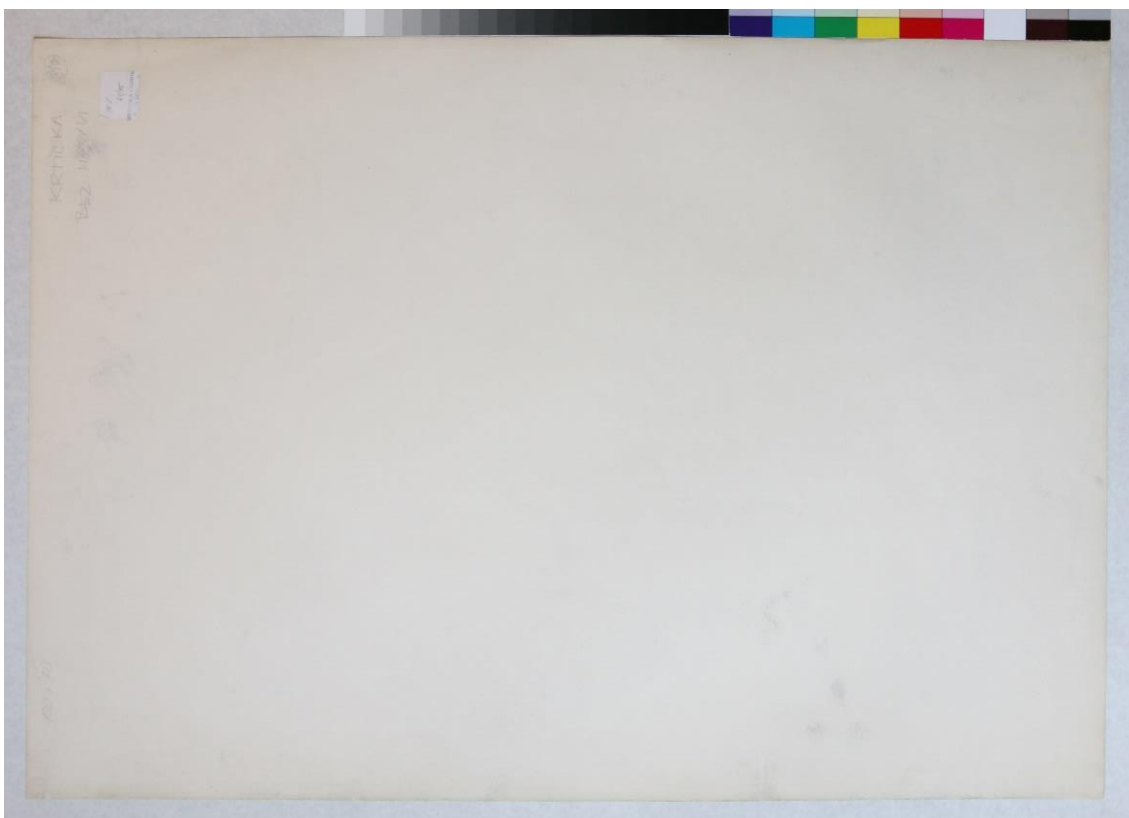
Obr. 4. Celkový pohled na rub, stav po restaurování, zábleskové světlo

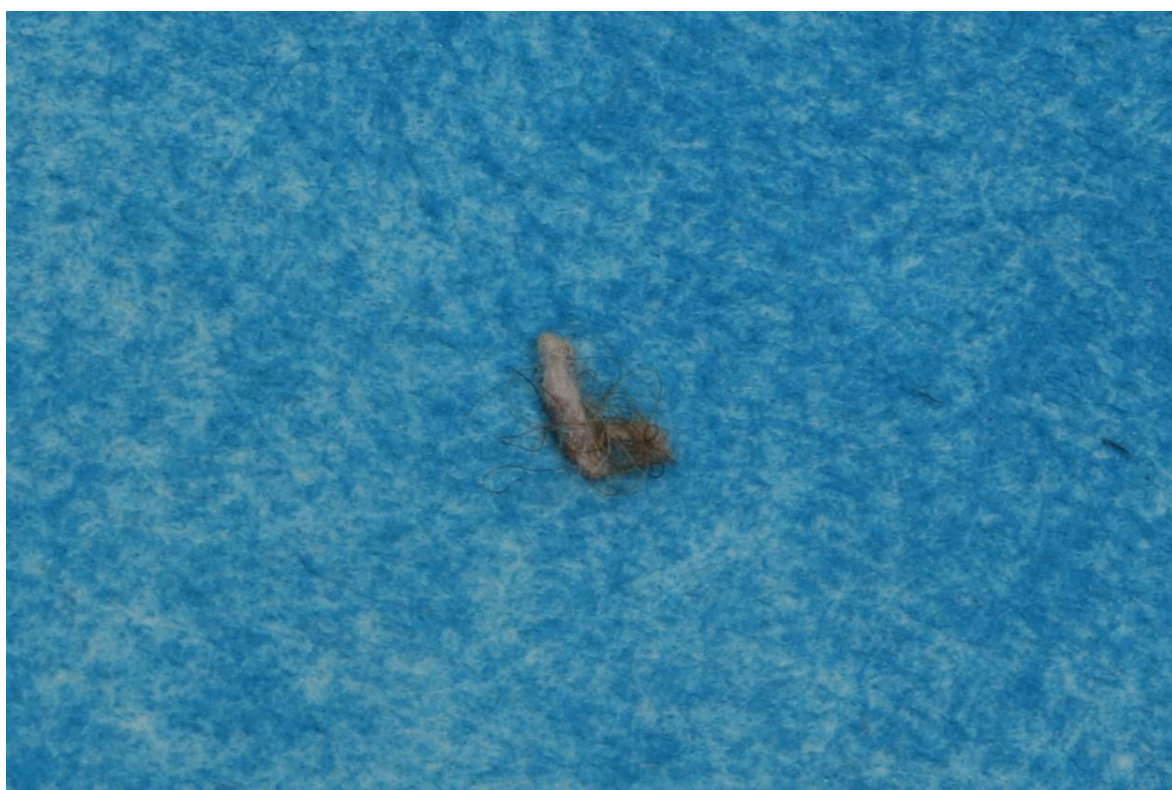
Obr. 5. Detail povrchových nečistot, stav před restaurováním, zábleskové světlo

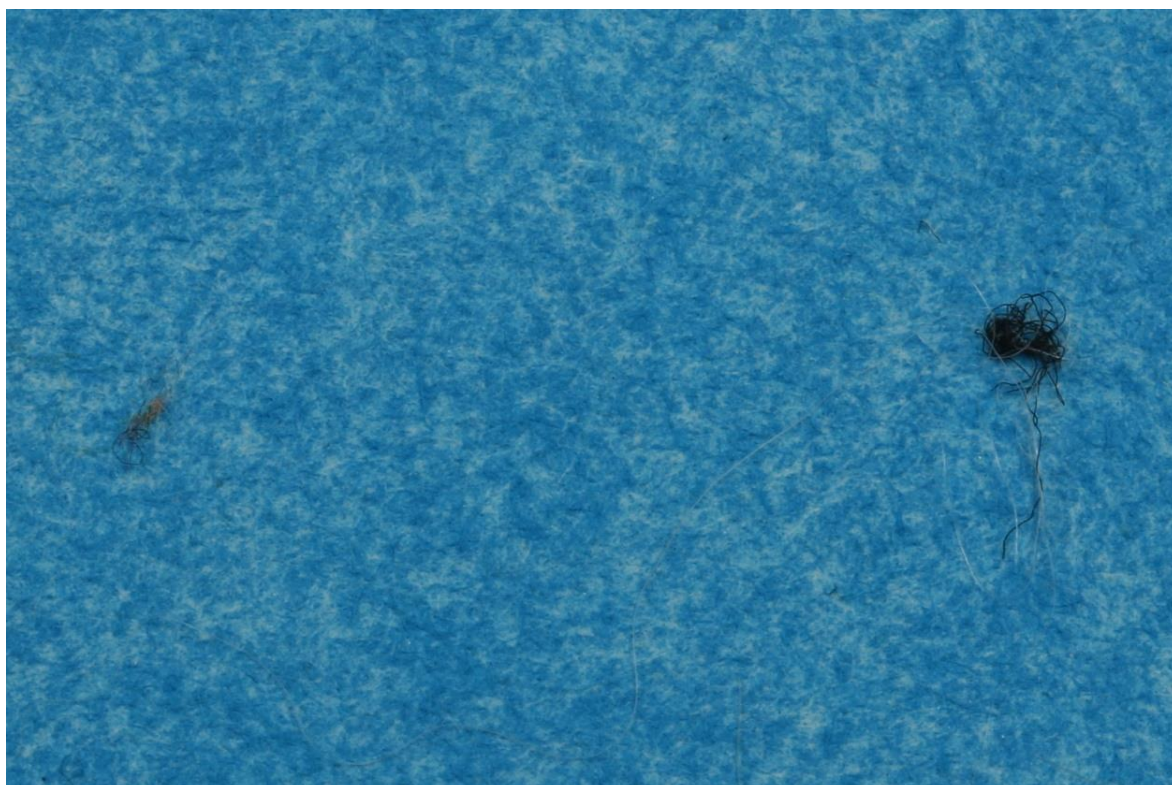
Obr. 6. Detailů povrchových nečistot, stav před restaurováním, zábleskové světlo

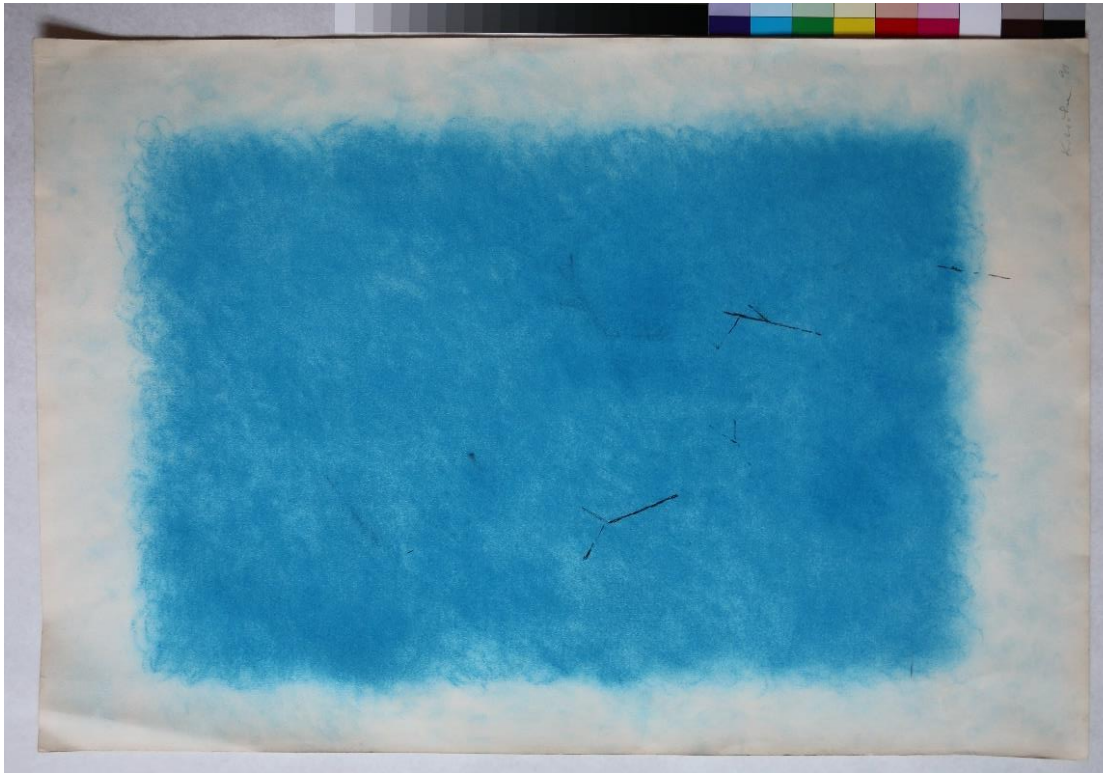
Obr. 16. Celkový pohled na líc, stav po lokálním rovnání, denní rozptýlené světlo

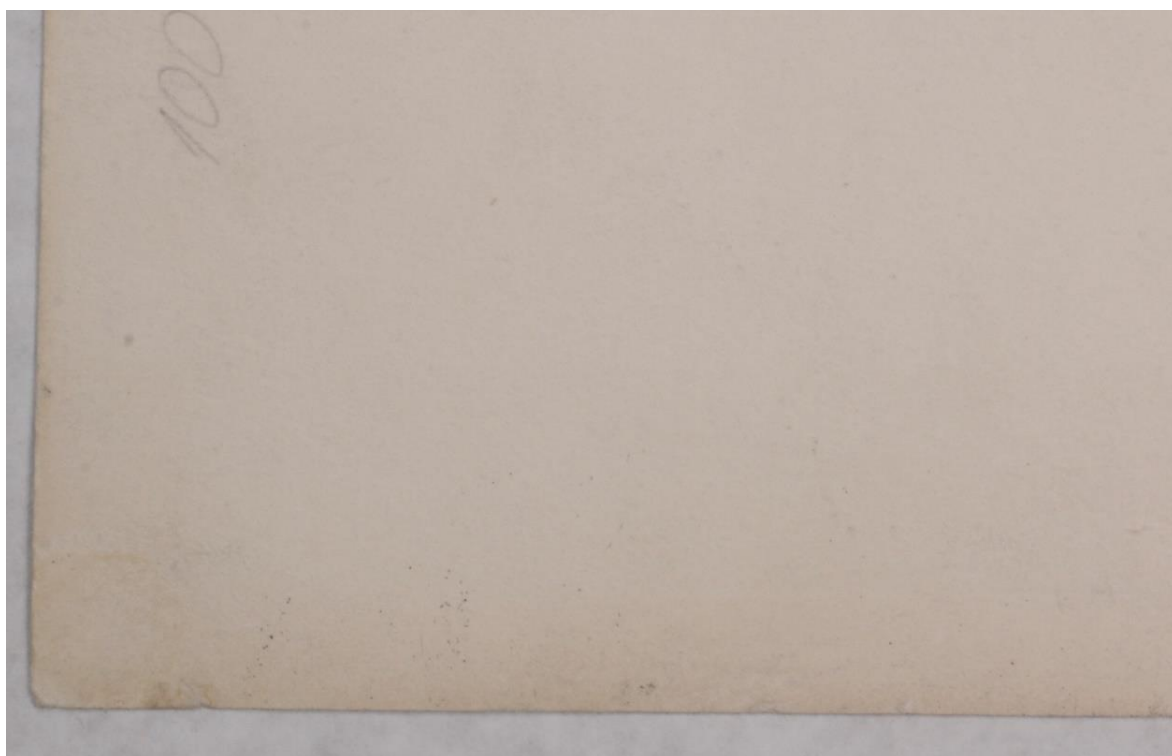
Obr. 26. Komparativní detail, rub, stav po restaurování, zábleskové světlo
