Restaurování uměleckých děl na papírové podložce

Bakalářská práce

Komplexní restaurování dvou objektů – *X. zastavení křížové cesty z kaple Panny Marie v obci Rok u Sušice* na papírové podložce nalepené celoplošně na textilii a grafický list *Jezdecká bitva s Turky* na papírové podložce celoplošně podlepené textilií ze sbírek zámku Jaroměřice nad Rokytnou.

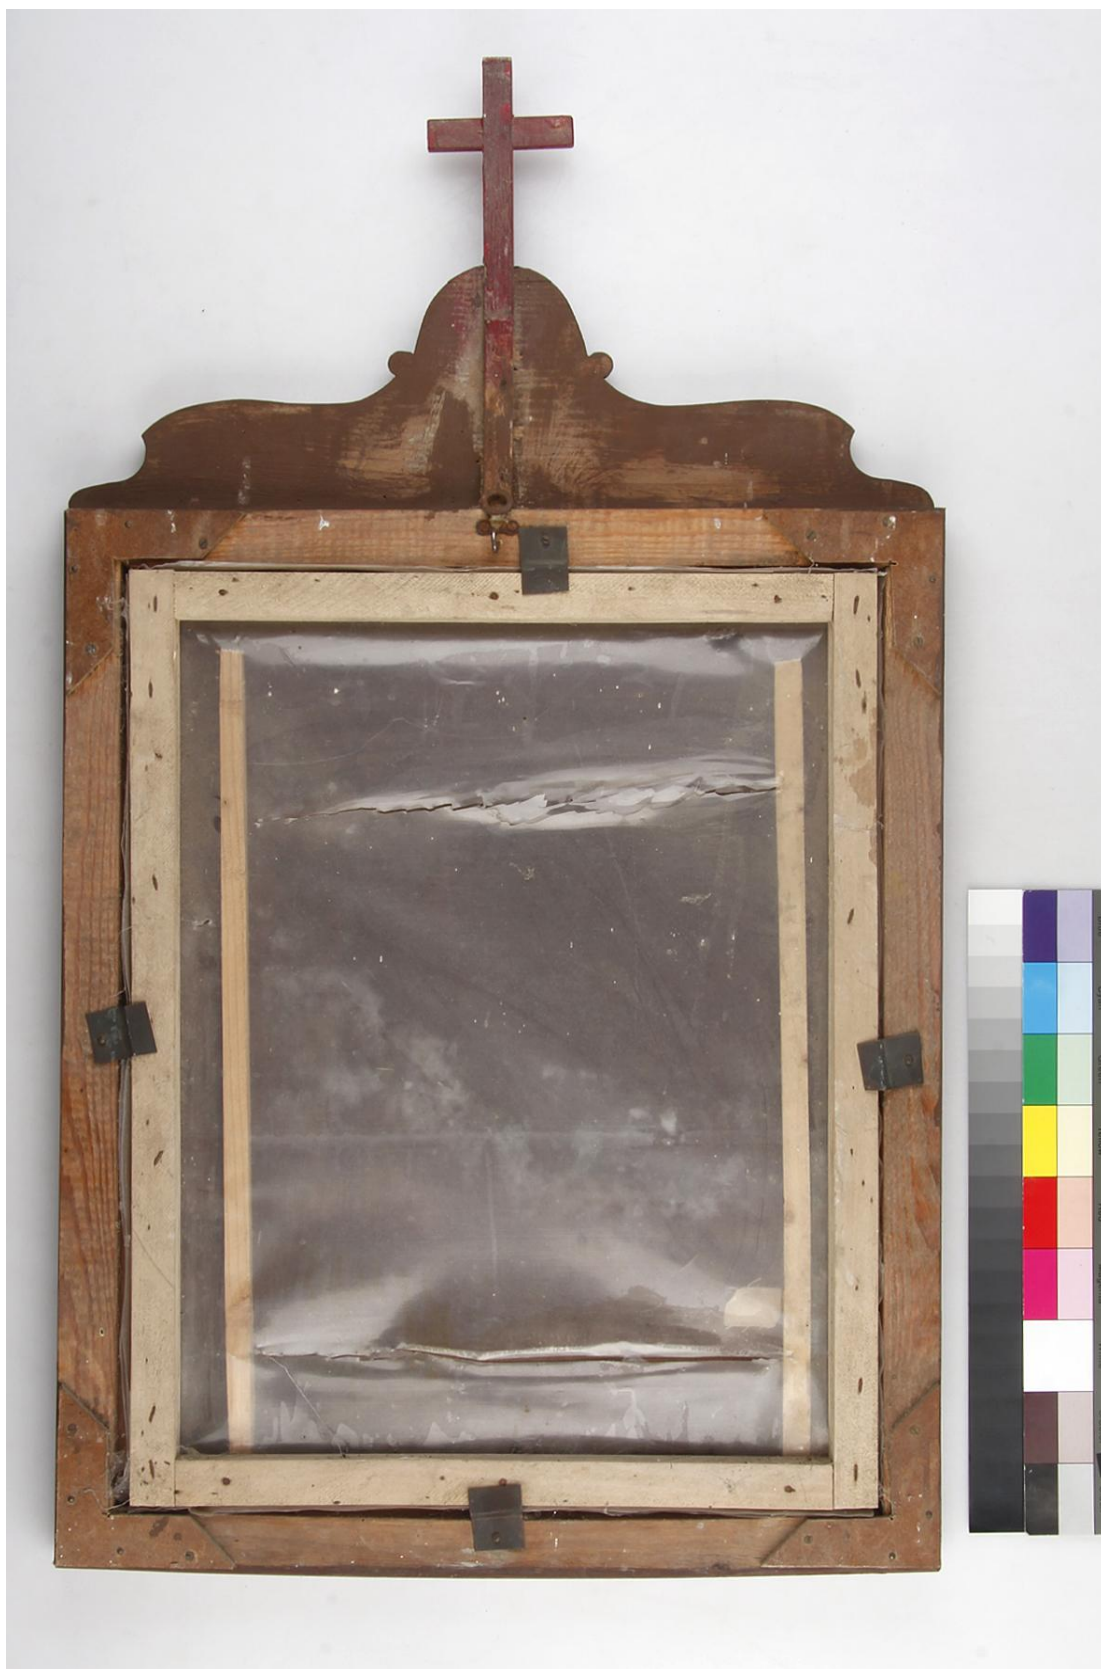
Obr. 2 Stav před restaurováním, rozptýlené světlo, rub

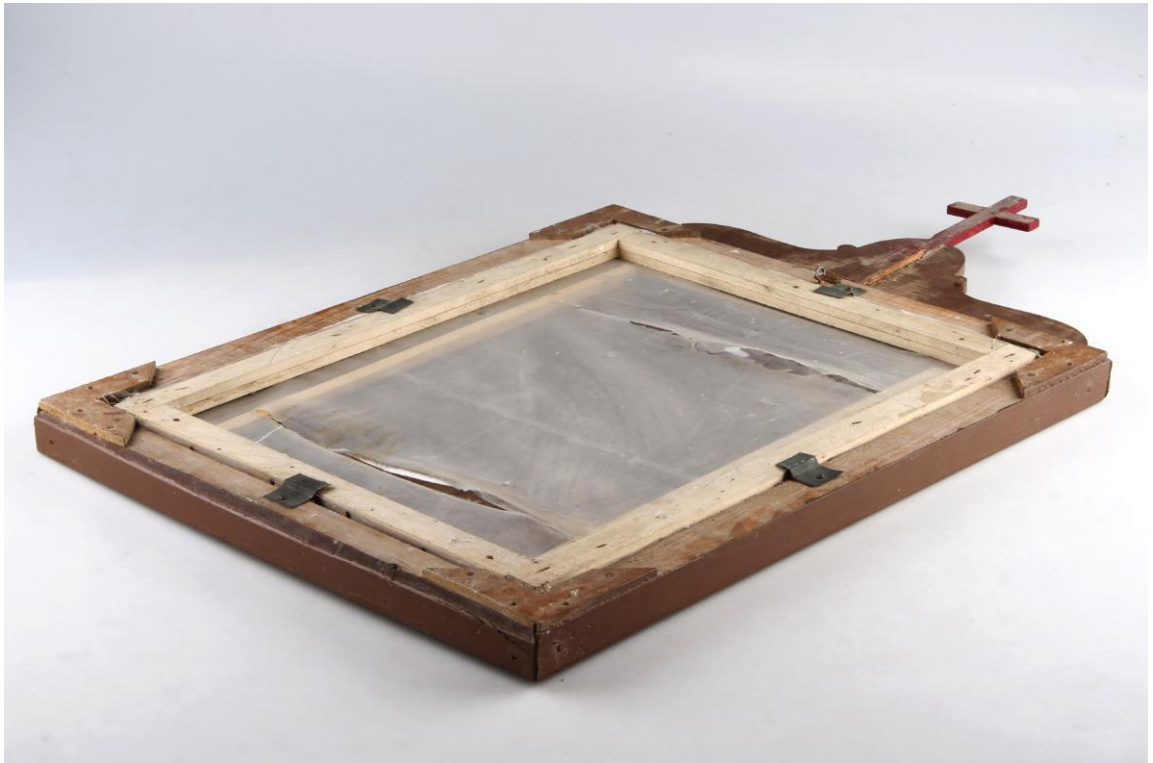
Obr. 3 Stav před restaurováním, rozptýlené světlo, rub, spodní roh

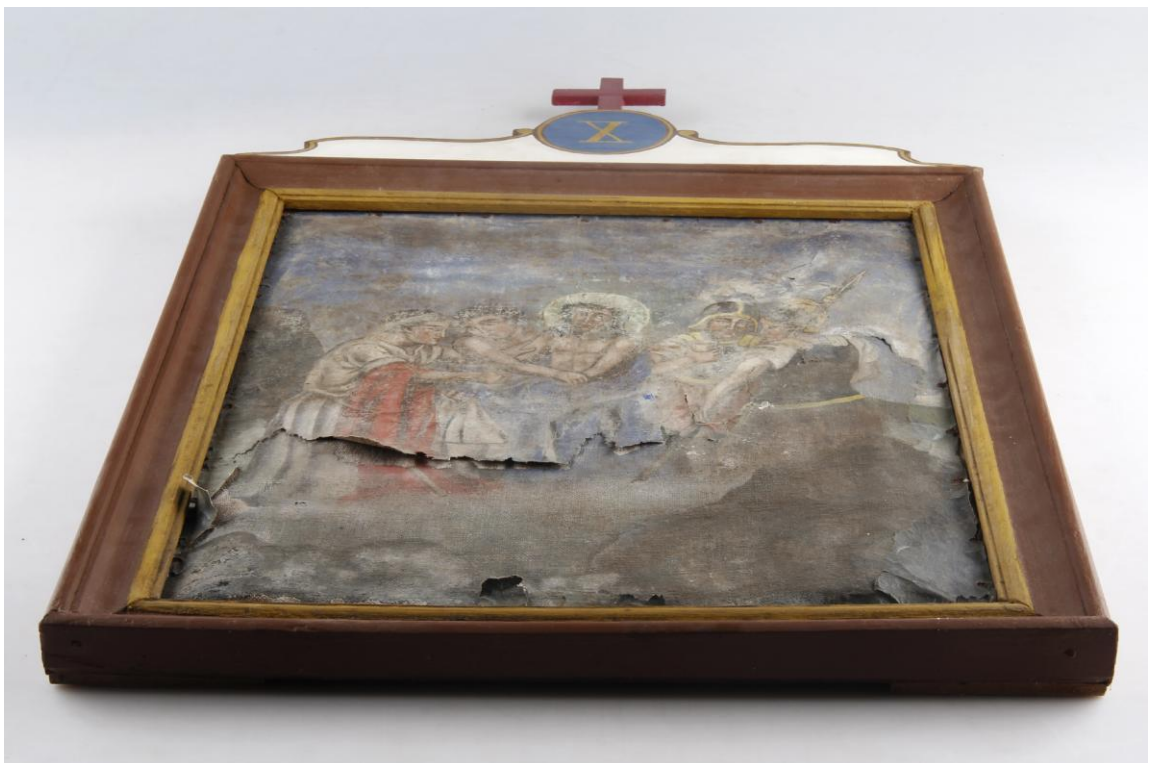
Obr. 4 Stav před restaurováním, rozptýlené světlo, líc, spodní hrana

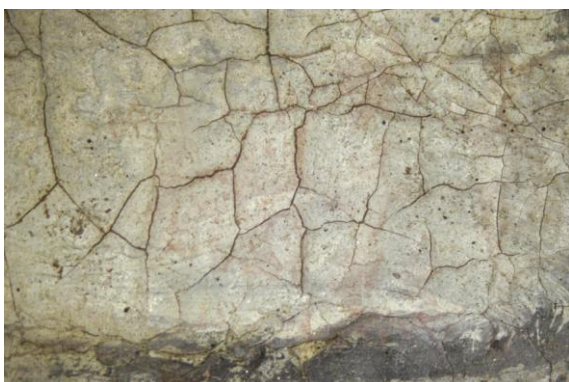
Obr. 20 Krakeláč barevné vrstvy

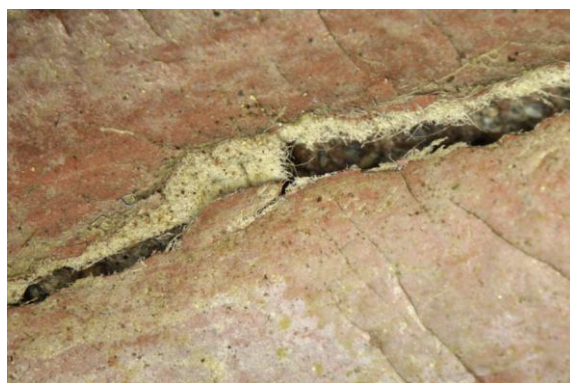
Obr. 23 Krakeláč barevné vrstvy kolem roztrhnuté papírové podložky

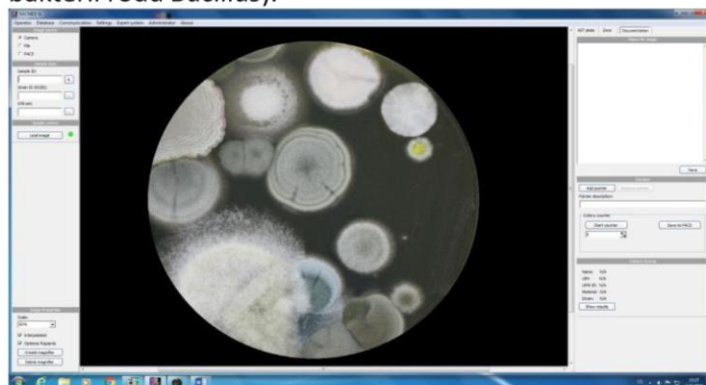
Výsledky: po kultivaci byla zjištěna kontaminace mikroskopickými vláknitými houbami (21 kolonií plísní rodu *Fusarium*, *Aspergillus*, *cladosporium*, *Penicillium*, 1 kolonie sporotvorných bakterií rodu *Bacillus*).

Závěr: doporučuji provést desinfekční zásah

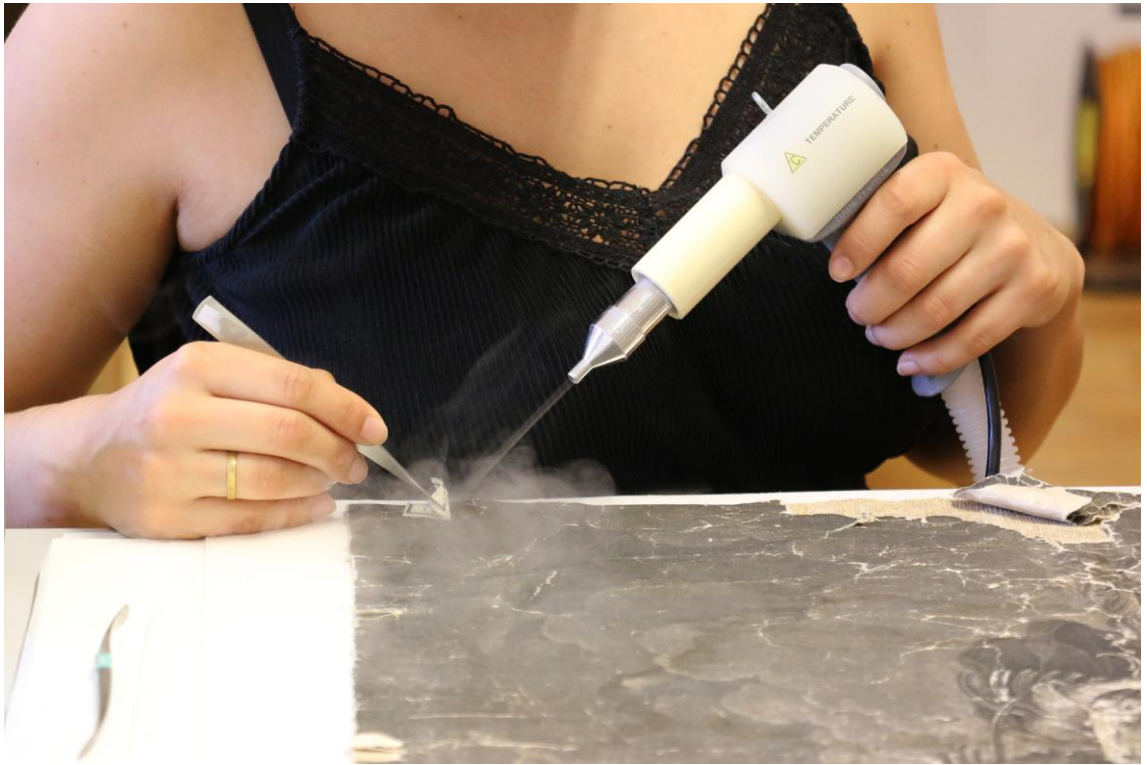
Obr. 21 Průběh restaurování, snímání papírového štítku pomocí párového skalpelu

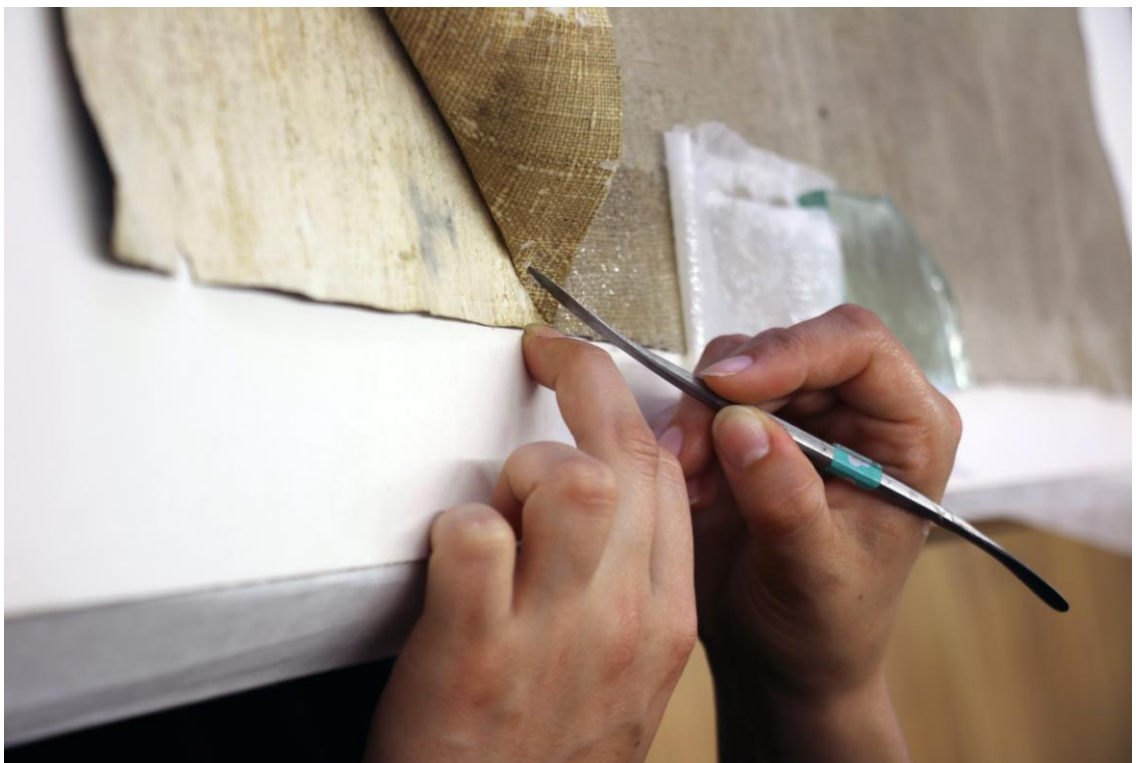
Obr. 22 Průběh restaurování, oddělování papírové podložky od textilní

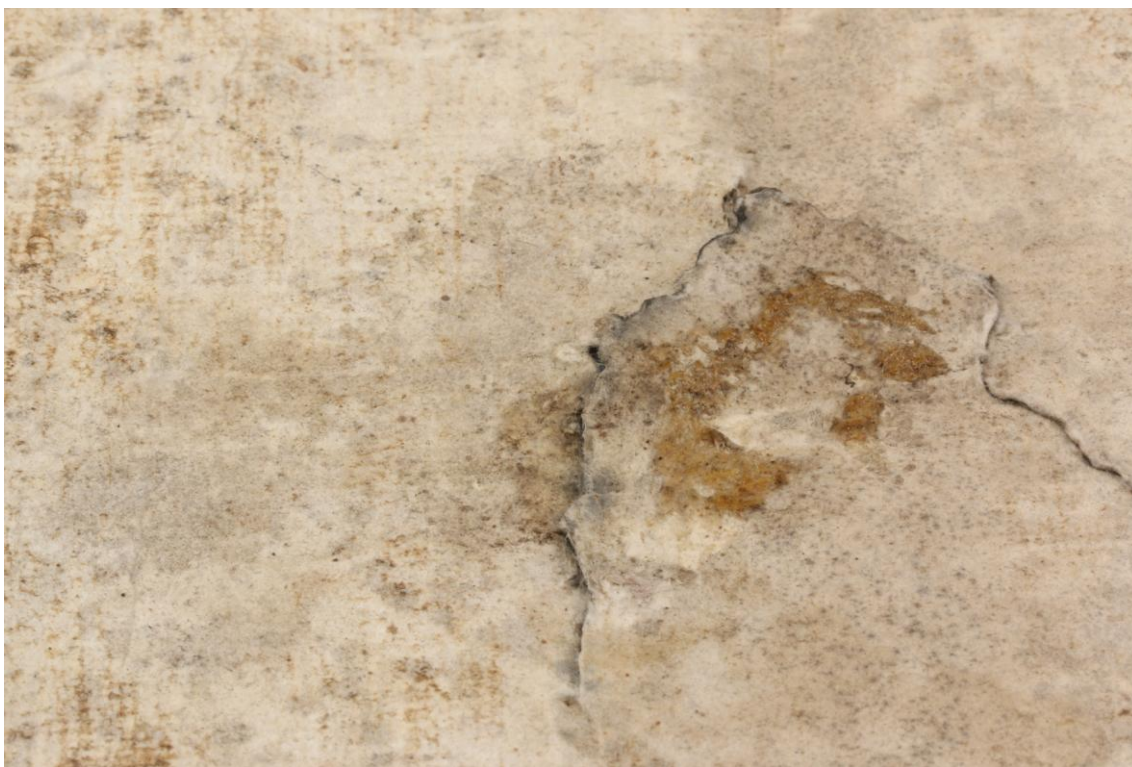
Obr. 28 Průběh restaurování, rozptýlené denní světlo, rub, detail vrstvy adheziva

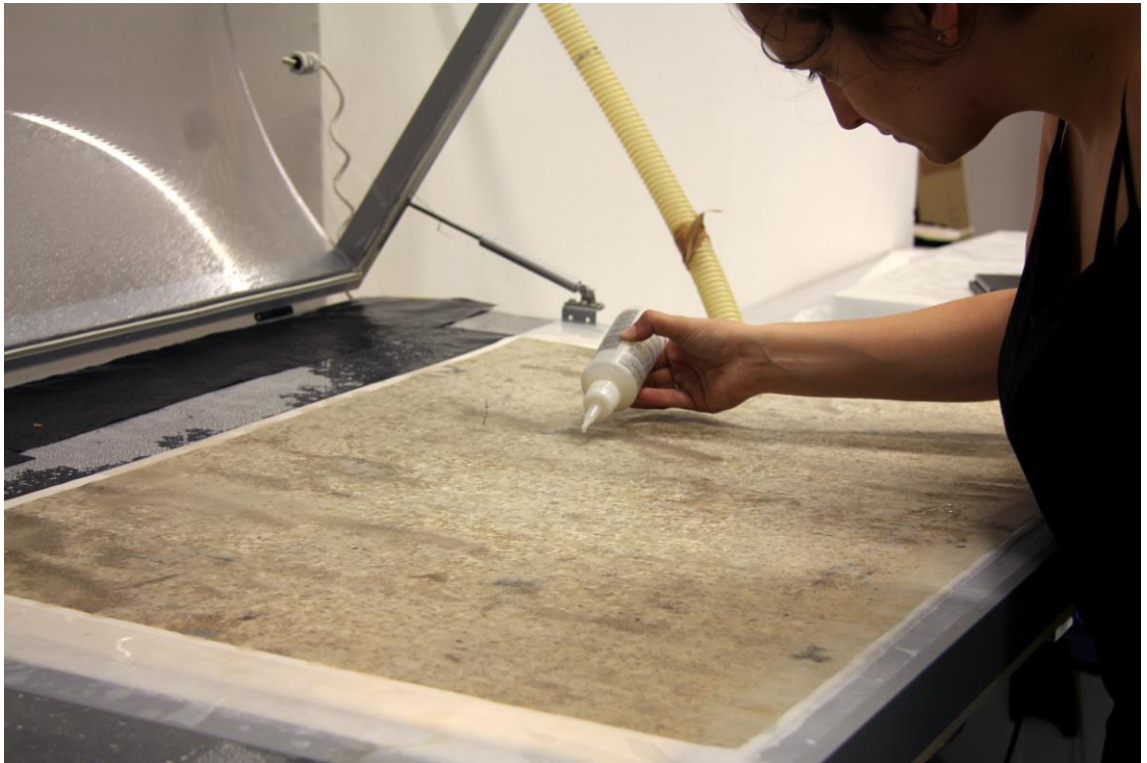
Obr. 35 Průběh restaurování, dolévání ztrát papírové podložky papírovinou

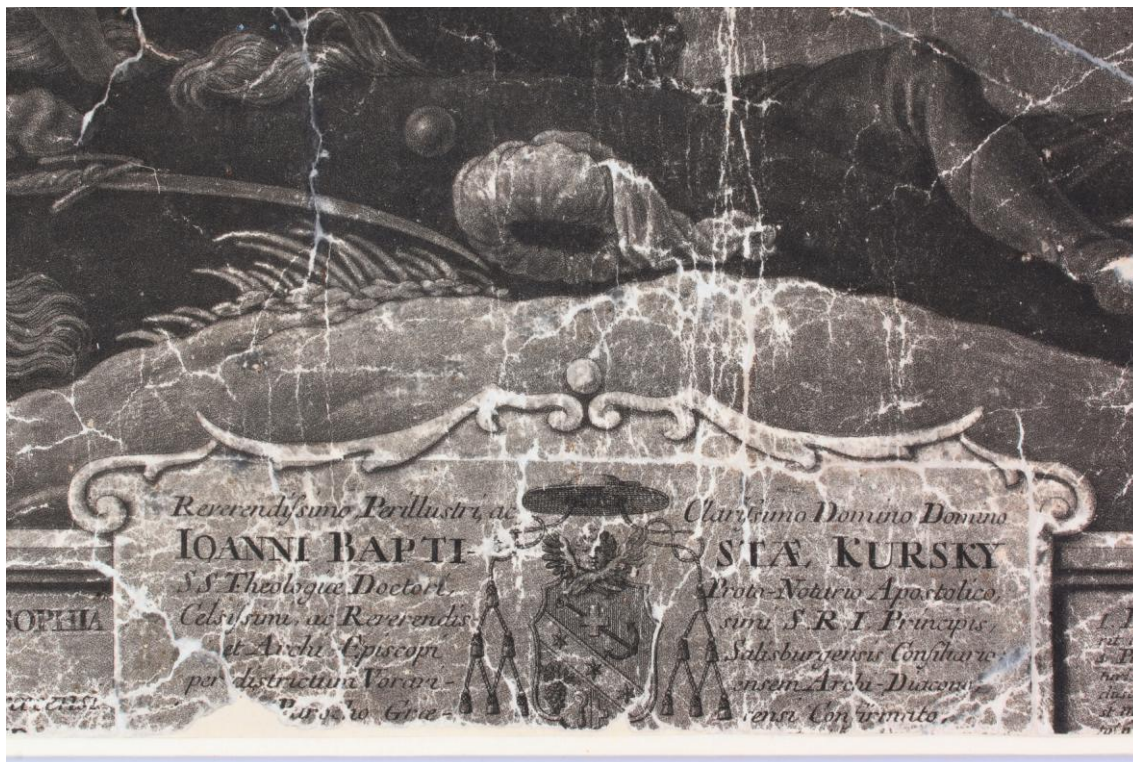
Obr. 42 Průběh restaurování, detail před retuší, nápisová kartuše

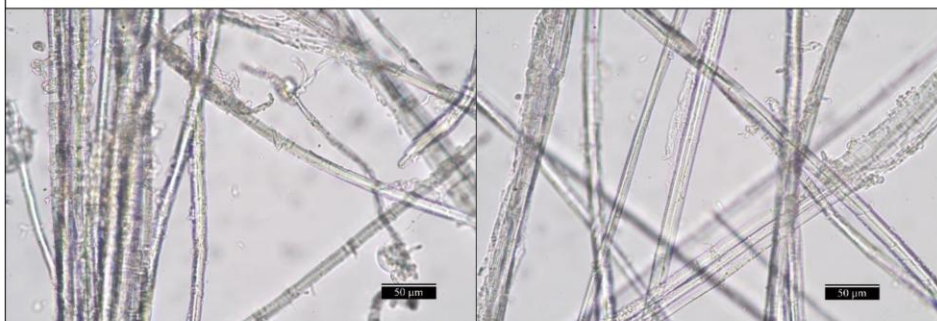
Obr. 8, 9 Optická mikroskopie, procházející světlo (500 ×).

Vlákna vykazují mikroskopické znaky charakteristické pro lýková vlákna. Vlhká vlákna se při sušení otáčí po směru hodinových ručiček, což je charakteristické pro lýková vlákna typu S (například lnu, kopřivy nebo ramie) a vylučuje vlákna Z (například konopí, juta). V roztoku floroglucinu se vlákna nezbarvila. Zřejmě se jedná o lněná vlákna.

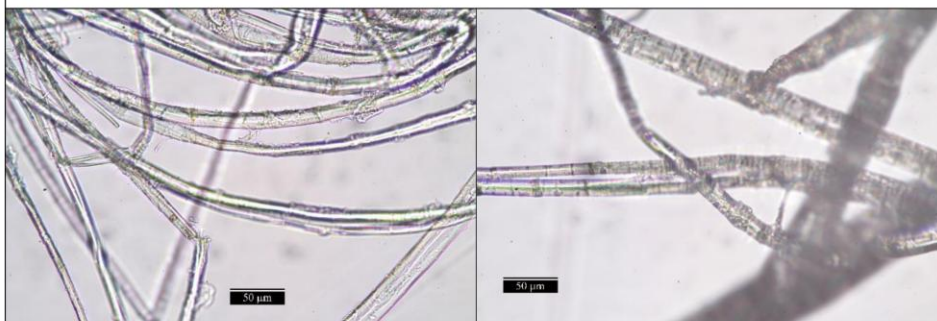
Obr. 14, 15 Optická mikroskopie, procházející světlo (500 ×).

Vlákna vykazují mikroskopické znaky charakteristické pro lýková vlákna. Vlhká vlákna se při sušení otáčejí po směru hodinových ručiček, což je charakteristické pro lýková vlákna typu S (například lnu, kopřivy nebo ramie) a vylučuje vlákna Z (například konopí, juta). V roztoku floroglucinu se vlákna nezbarvila. Zřejmě se jedná o lněná vlákna.
