Komplexní restaurování XI. zastavení křížové cesty z kaple Panny

Marie v obci Rok u Sušice

Bakalářská práce

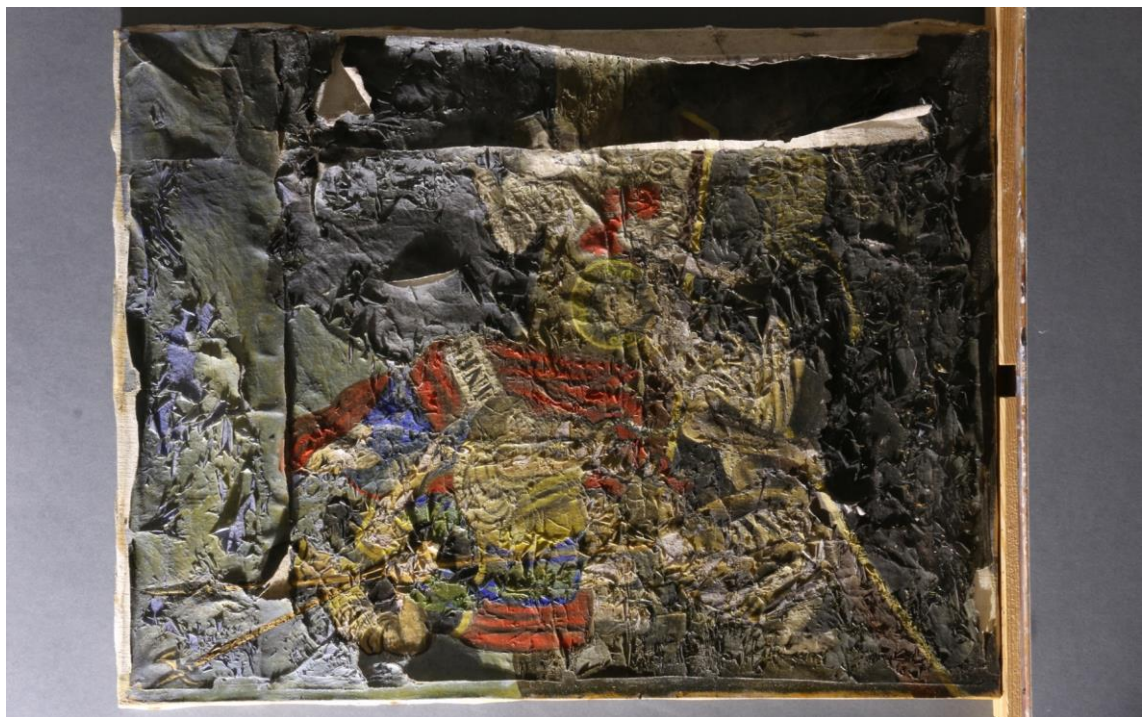
Obr. 2 Celkový pohled na dílo před restaurováním, razantní boční osvětlení

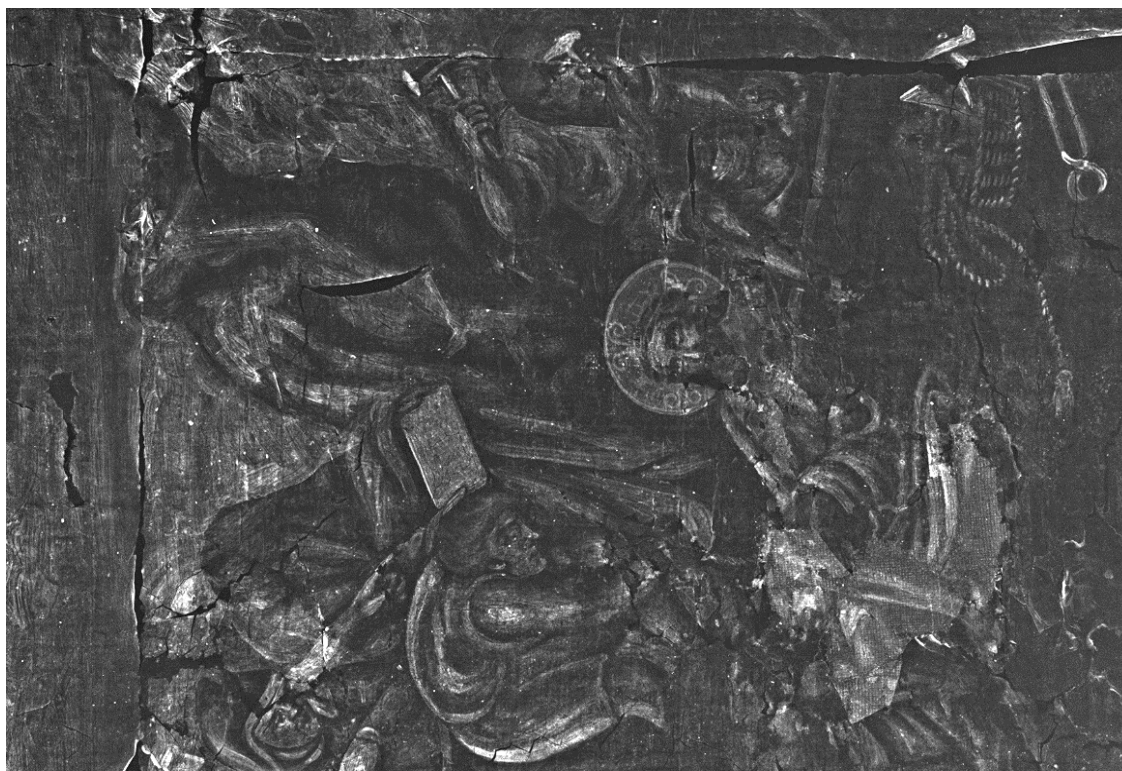
Obr. 3 Celkový pohled na dílo před restaurováním, RTG záření

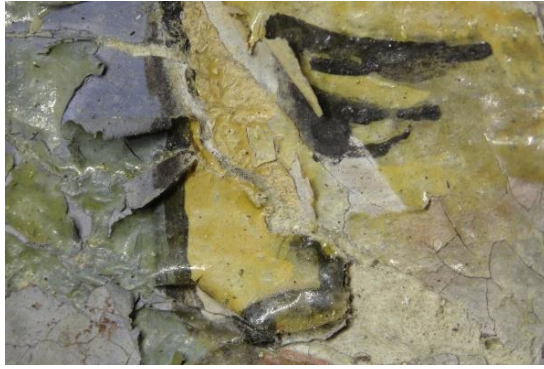
Obr. 13 Detaily přemaleb pod stereolupou

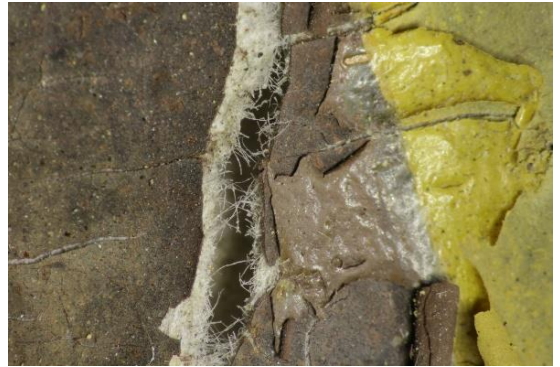
Obr. 14 Detail rozklížené papírové podložky, pozorování stereolupou

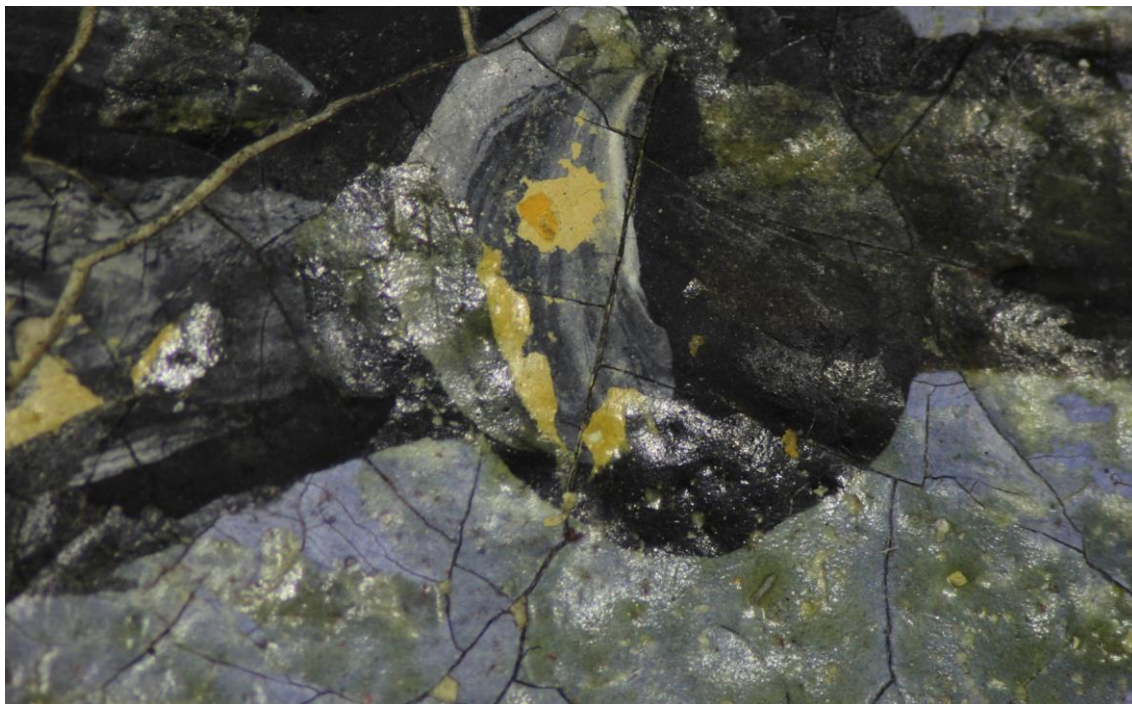
Obr. 21 Detail přemaleb pod stereolupou, průběh restaurování

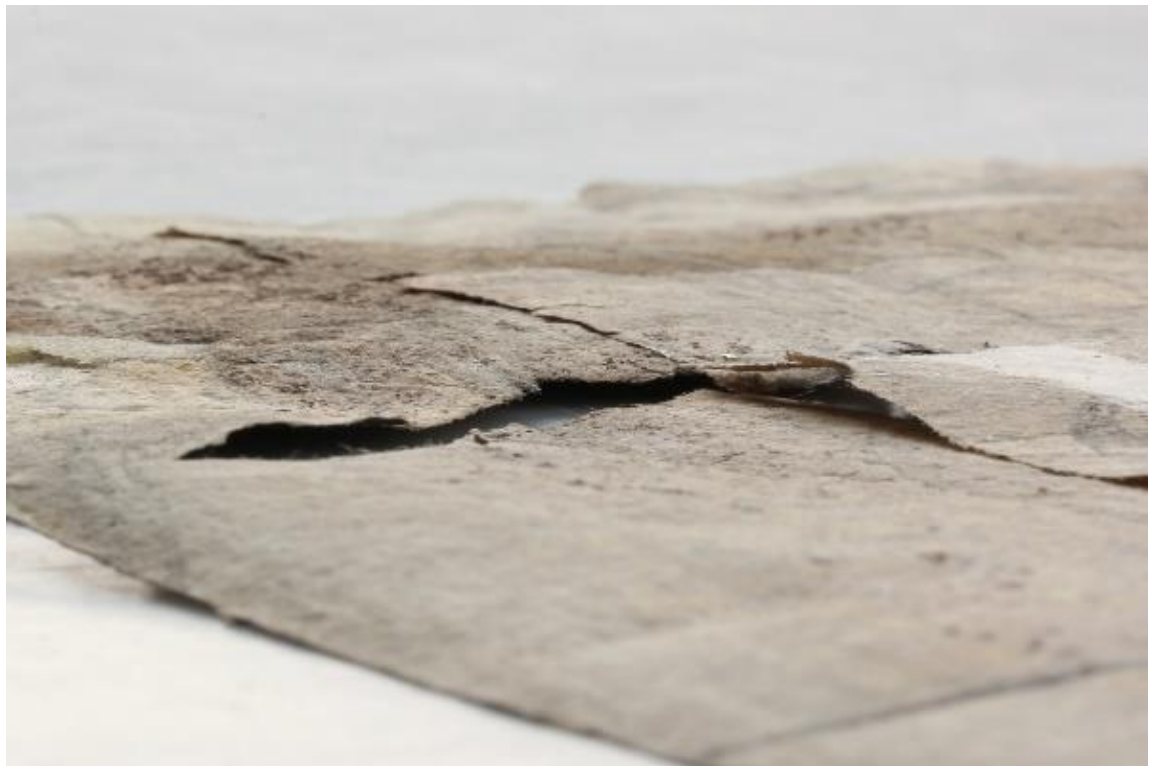
Obr. 43 Celkový pohled na rub díla po demontáži textilie, průběh restaurování

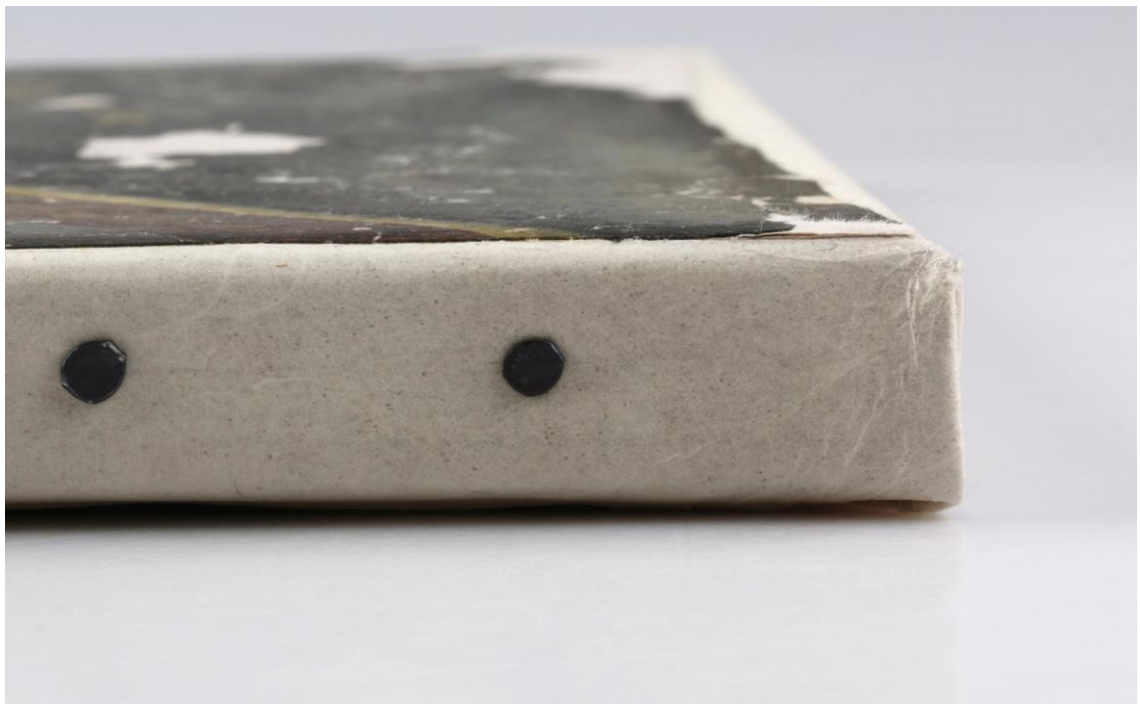
Obr. 65 Detail spodního levého rohu rámu před restaurováním

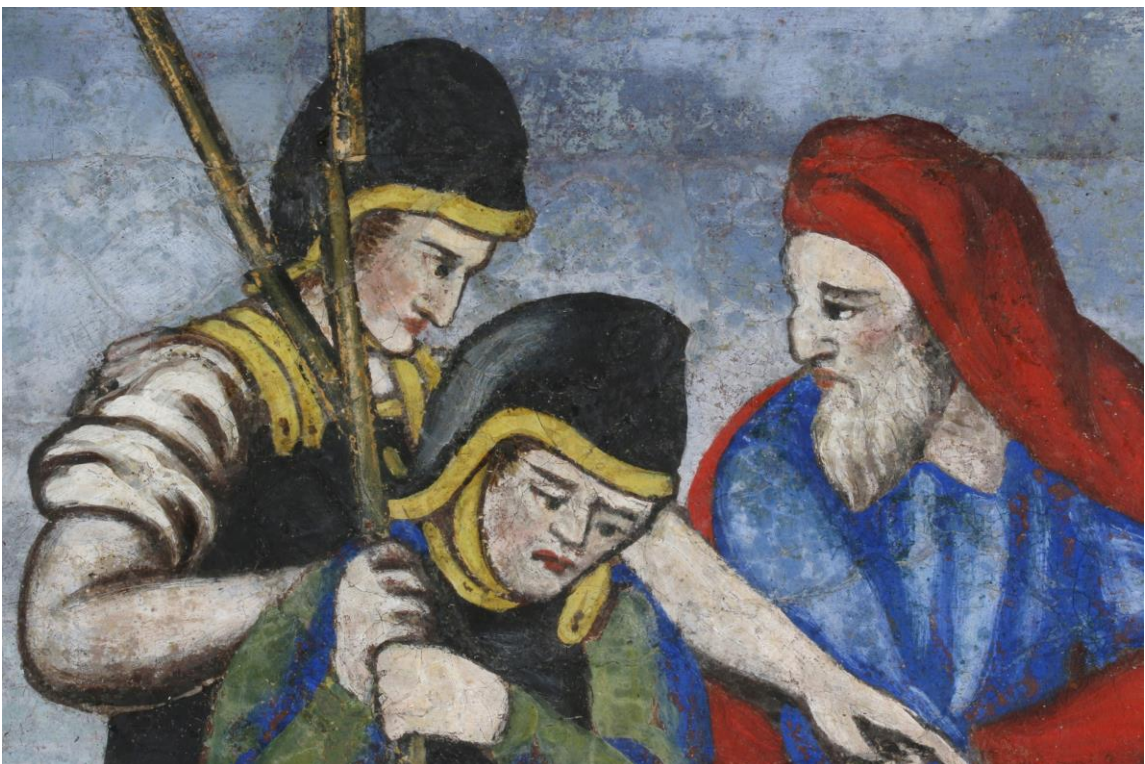
Obr. 77 Detail malby – postavy, před restaurováním

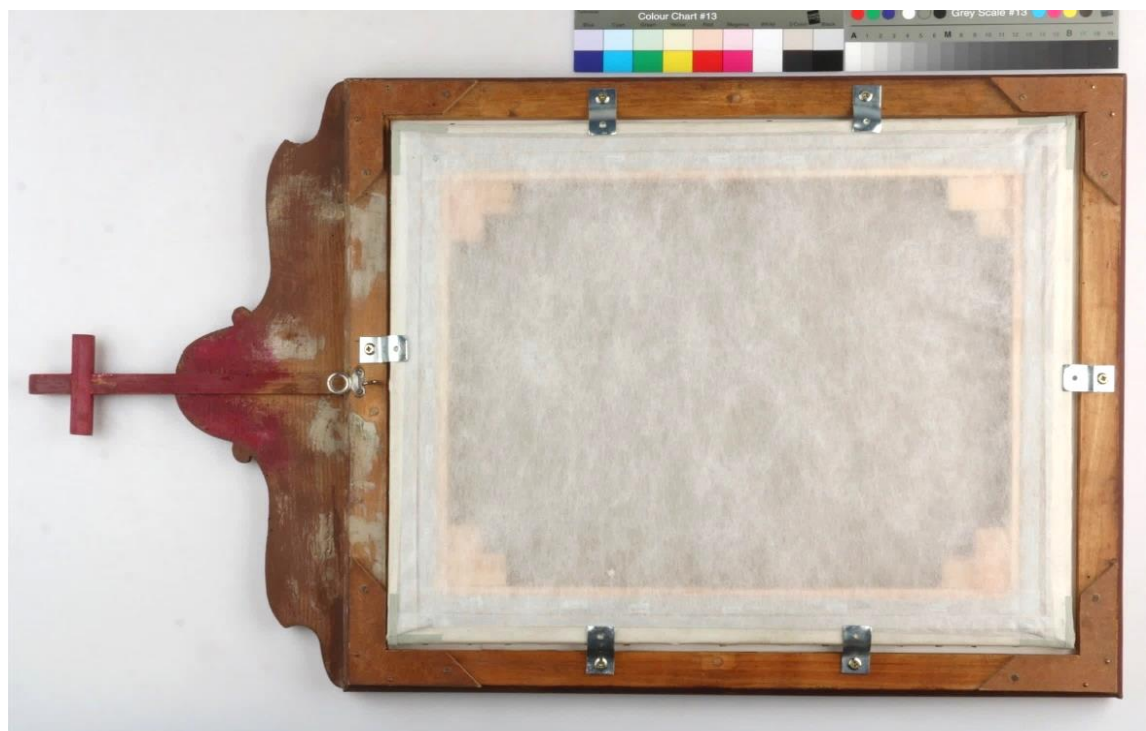
Obr. 88 Celkový pohled na rub díla po restaurování

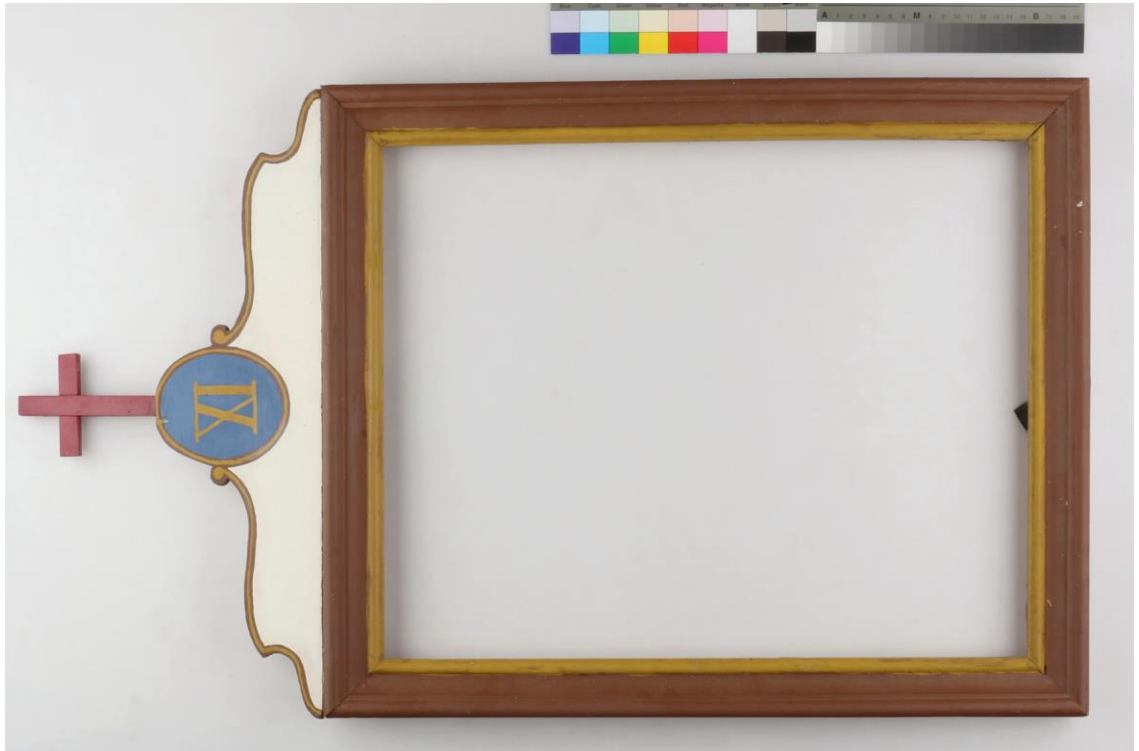
Obr. 89 Celkový pohled na ozdobný profilovaný rám před restaurováním

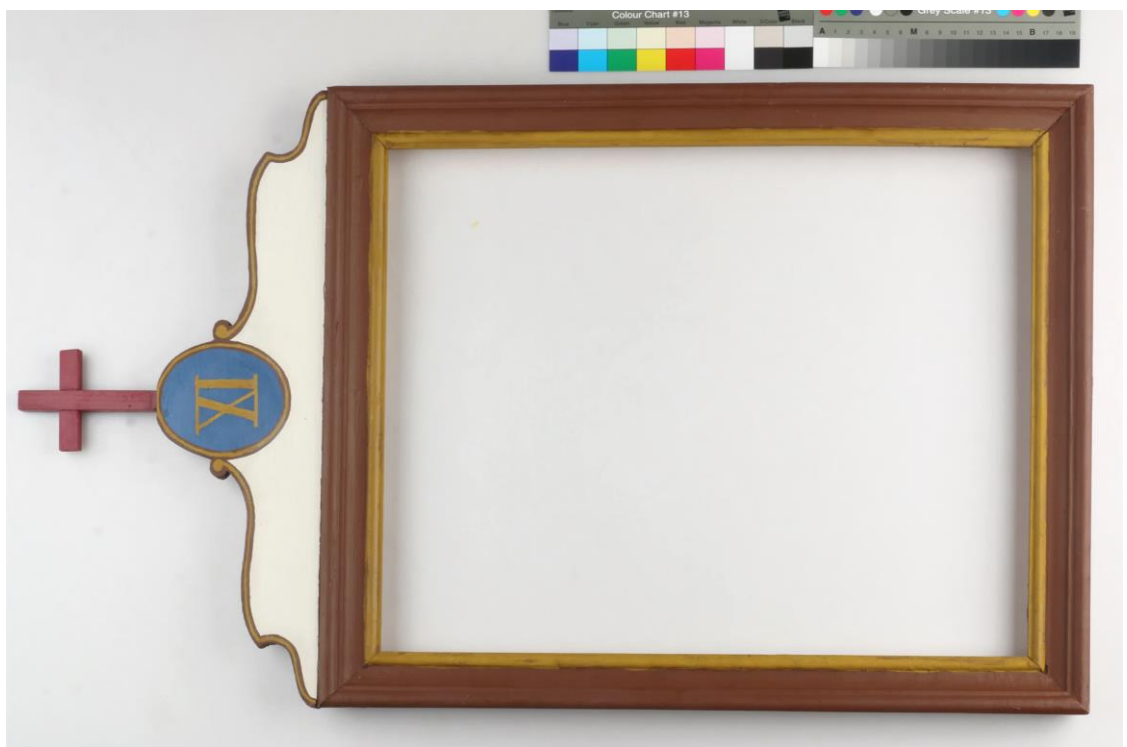
Obr. 90 Celkový pohled na ozdobný profilovaný rám po restaurování

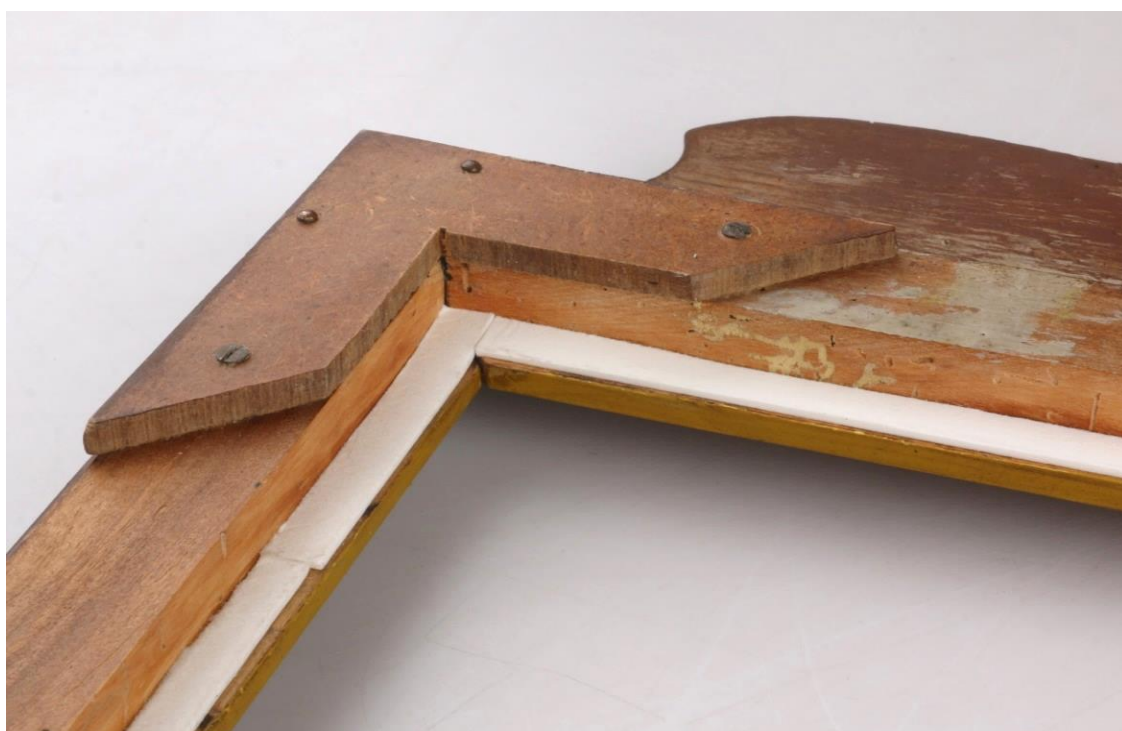
Obr. 92 Detail rámu po restaurování

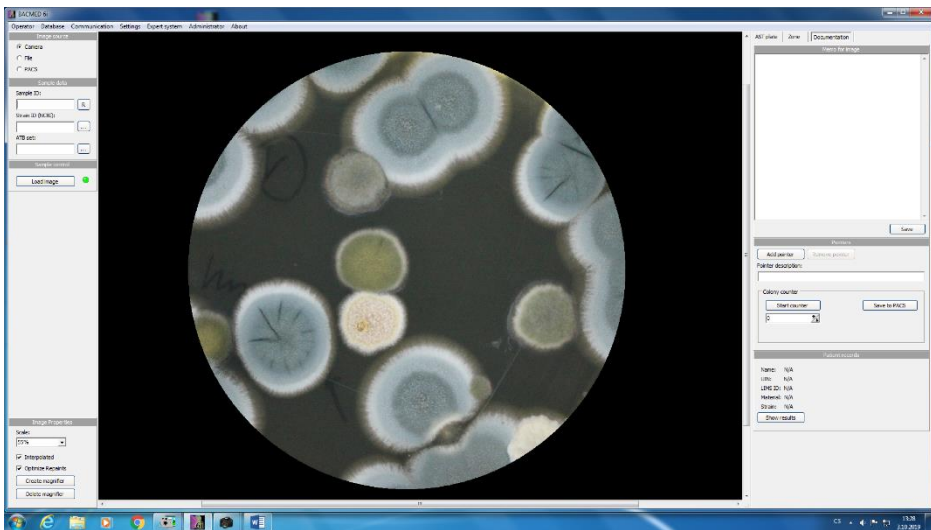
Místo odběru: Sušice XI křižová cesta Fakulta restaurování Univerzity Pardubice Ateliér UDP; Aneta Ševčíková	Materiál: Stěry provedeny sterilním vatovým tampónem, na dřevěné špejli
Datum provedení: odběr 26. 9. 2019; začátek mikrobiologické analýzy 27. 9. 2019	
Provedené zkoušky: Pomocí sterilních vatových tampónů byly provedeny stěry části analyzovaných předmětů. Pevné částice získané tímto způsobem byly přeneseny roztěrem na povrch kultivační půdy MALT. Inkubace 7 dní při laboratorní teplotě.	
Výsledky: po kultivaci byla zjištěna kontaminace mikroskopickými vláknitými houbami (26 kolonií plísní rodu <i>Penicillium</i> , <i>Cladosporium</i> , <i>Aspergillus</i>).

Závěr: Je nutné provádět desinfekční zásah!!!	
Datum: 4. 10. 2019	Podpis: doc. Ing. Marcela Pejchalová, Ph.D.

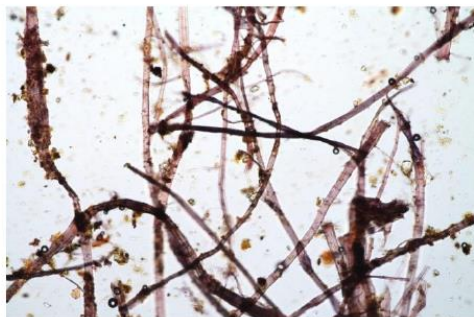
Vzorek papírové podložky (AS_1) je tvořen rozemletými lýkovými vlákny jednoletých rostlin (Obrázek 1 a 2). Jako zdroj lýkových vláken jednoletých rostlin je možné uvažovat zejména len, konopí, jutu nebo kopřivu. Přesnější původ vláken bohužel nebylo možné určit na základě pozorování charakteristických morfologických znaků. Vlákna jsou zároveň příliš krátká pro rozlišení mezi lýkovými vlákny lnu a konopí pomocí zkoušky zaměřené na sledování směru zákrutu jednotlivých vláken při jejich dehydrataci.

Obrázek 1 Vlákninové složení vzorku AS_1, zvětšeno 20x, Herzbergova zkouška.
