**Komplexní restaurování architektonického výkresu Mlýnské
kolonády v Karlových Varech z Národního technického muzea
v Praze**

Eliška Pavlisová

Bakalářská práce

2021

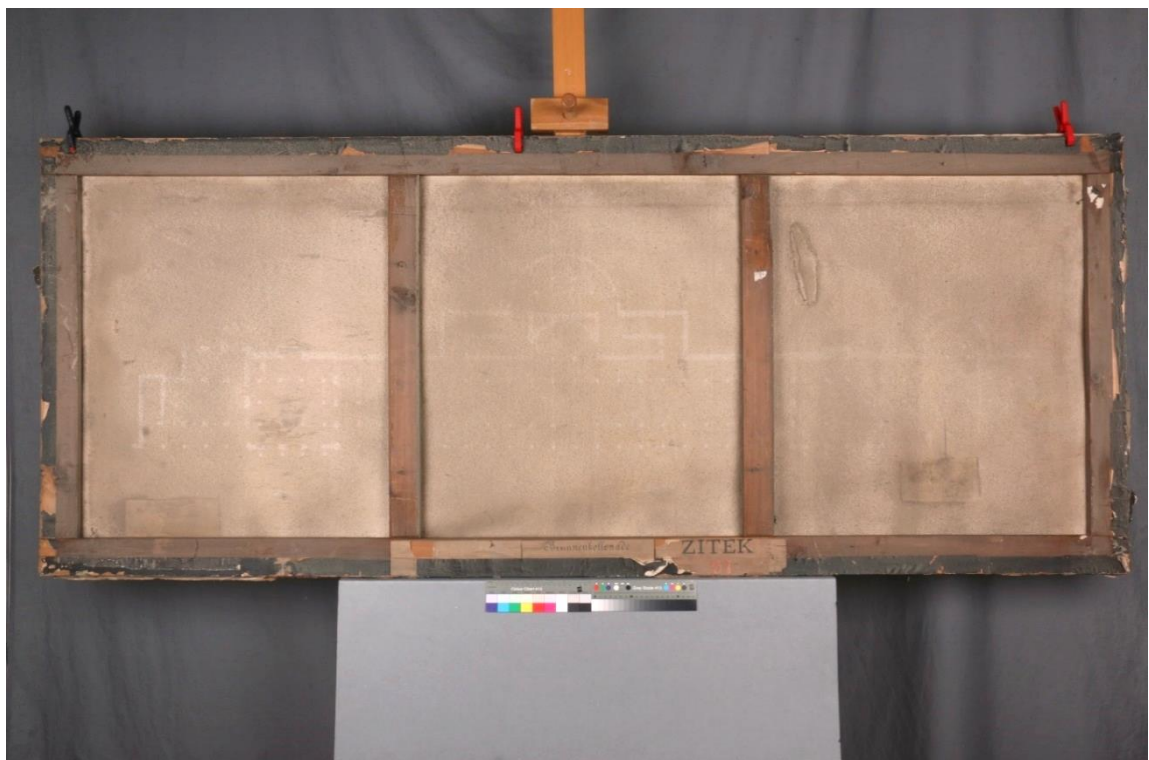
Obr. 2 Celkový pohled na dílo před restaurátorským zásahem, zadní strana

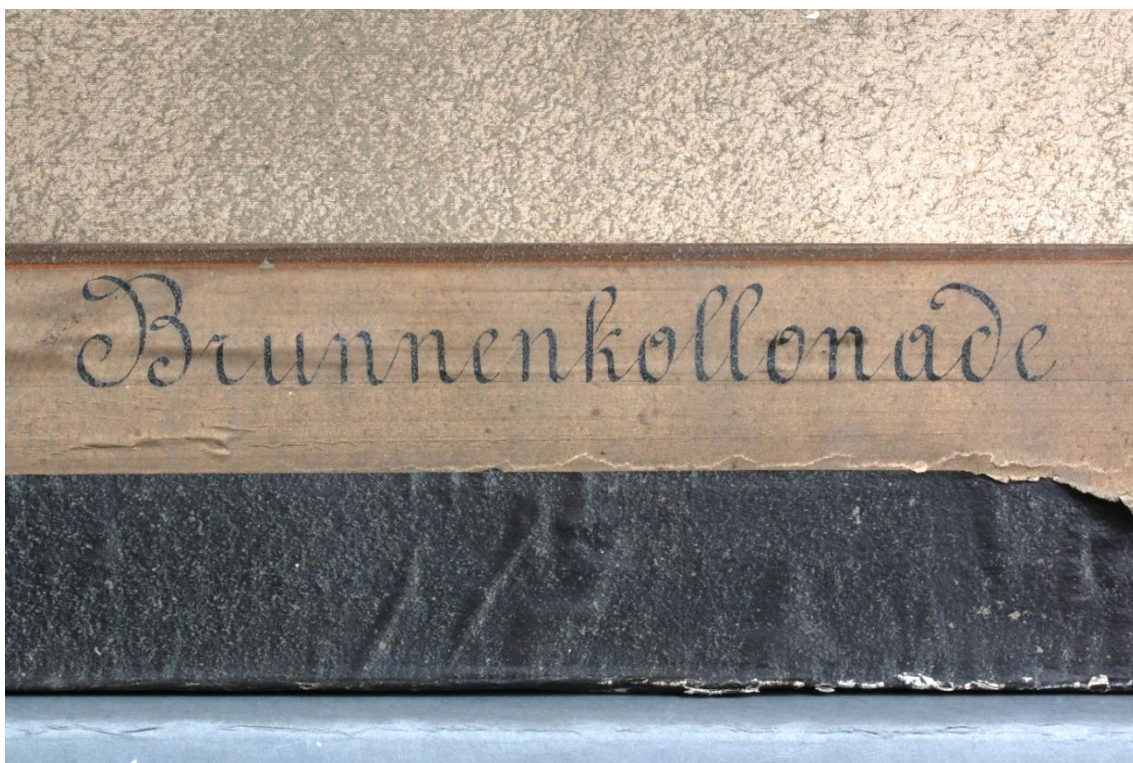
Na zadní straně v místě dolní lišty rámu byly nalezeny přípisky z podobné papírové pásky, která byla použita na tvorbu bordury. Uprostřed lišty se nacházejí dva ručně psané popisky napsané černou tuší. Na prvním popisku po levé straně je krasopisně napsáno „*Brunnenkollonade*“, což je zkrácené označení pro Mühlbrunnenkolonnade³ a jedná se o německý název Mlýnská kolonáda [Obr. 9 Detail štítku s popiskem „*Brunnenkollonade*“, zadní strana díla, stav před restaurátorským zásahem, str. 80].

Obr. 9 Detail štítku s popiskem „Brunnenkollonade“, zadní strana díla, stav před restaurováním

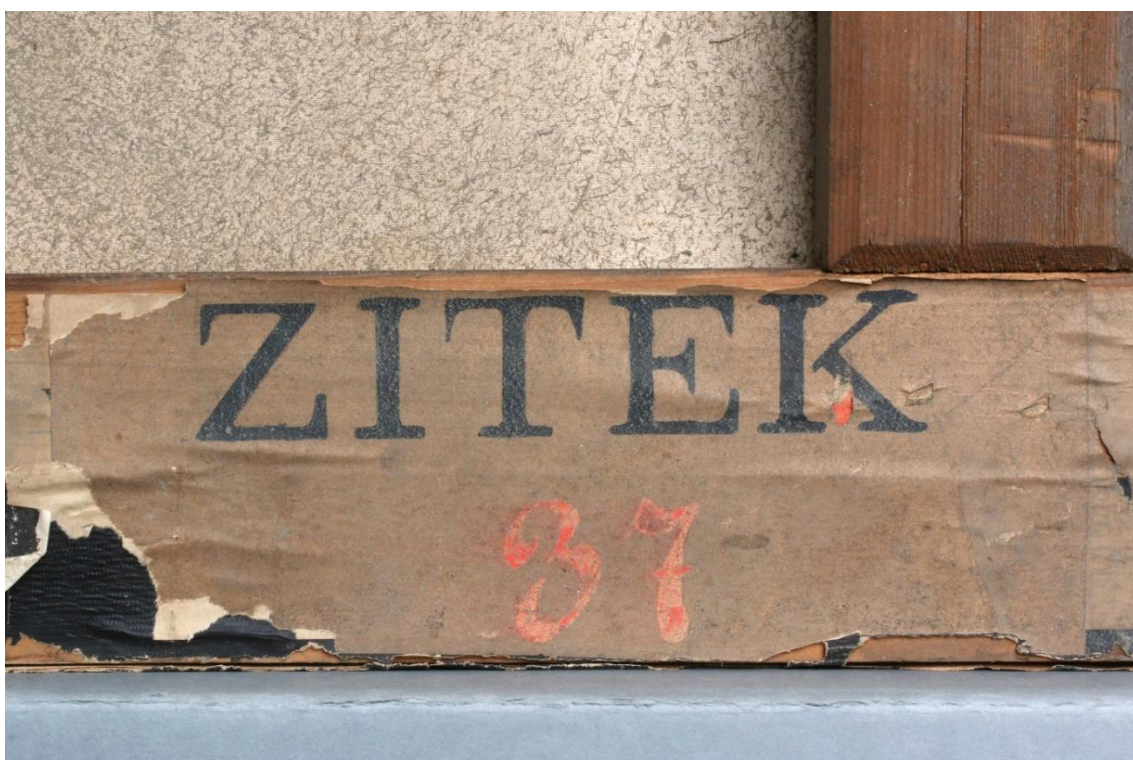
Napravo se nachází druhý popisek verzátky „ZITEK“ pod nímž je číselné označení „37“ červenou barvou [Obr. 10 Detail štítku s popiskem „ZITEK 37“, zadní strana díla, stav před restaurátorským zásahem, str. 80].

Obr. 10 Detail štítku s popiskem „ZITEK 37“, zadní strana díla, stav před restaurováním

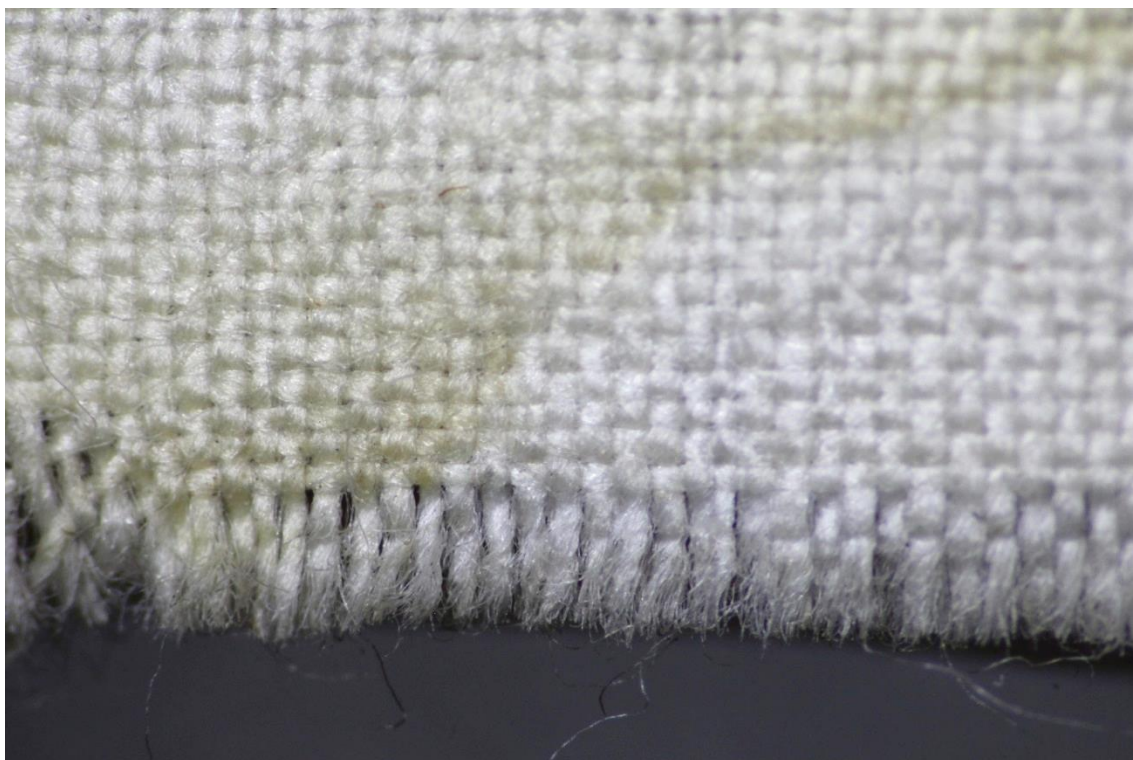
Obr. 20 Detail osnovy vláken bavlněného plátna, zvětšení 30 ×

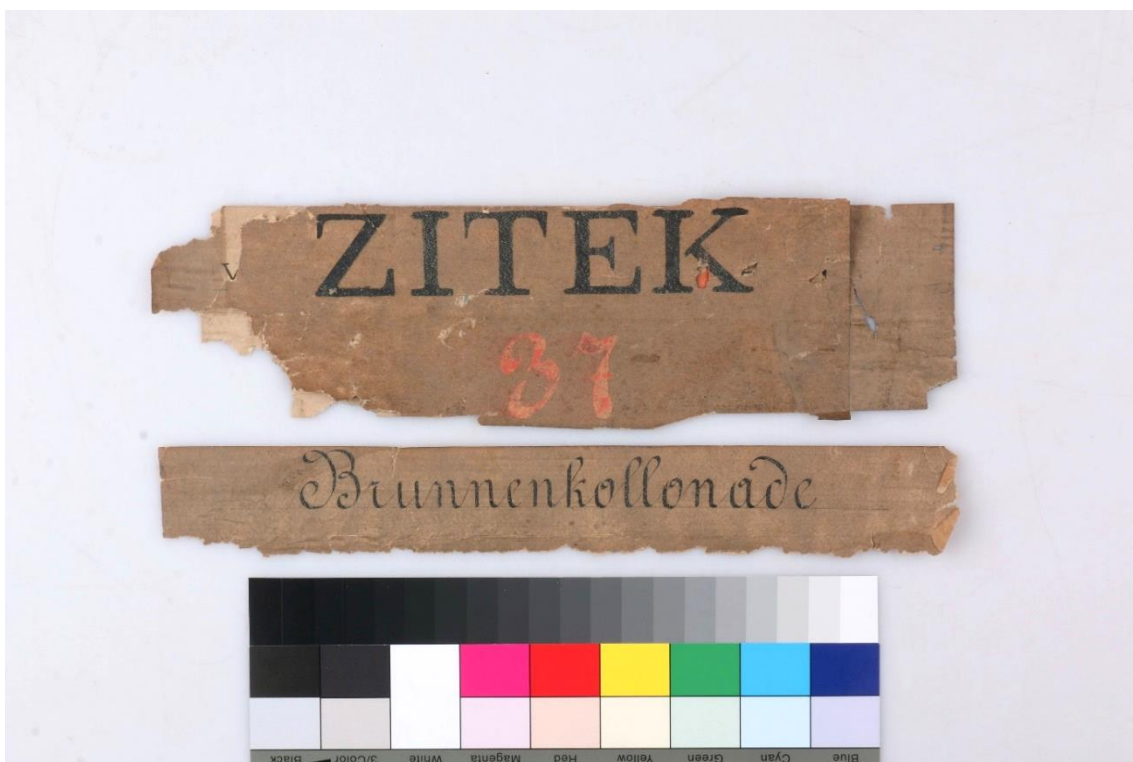
Obr. 24 Štítky s popisky separované ze zadní strany rámu, stav před restaurováním

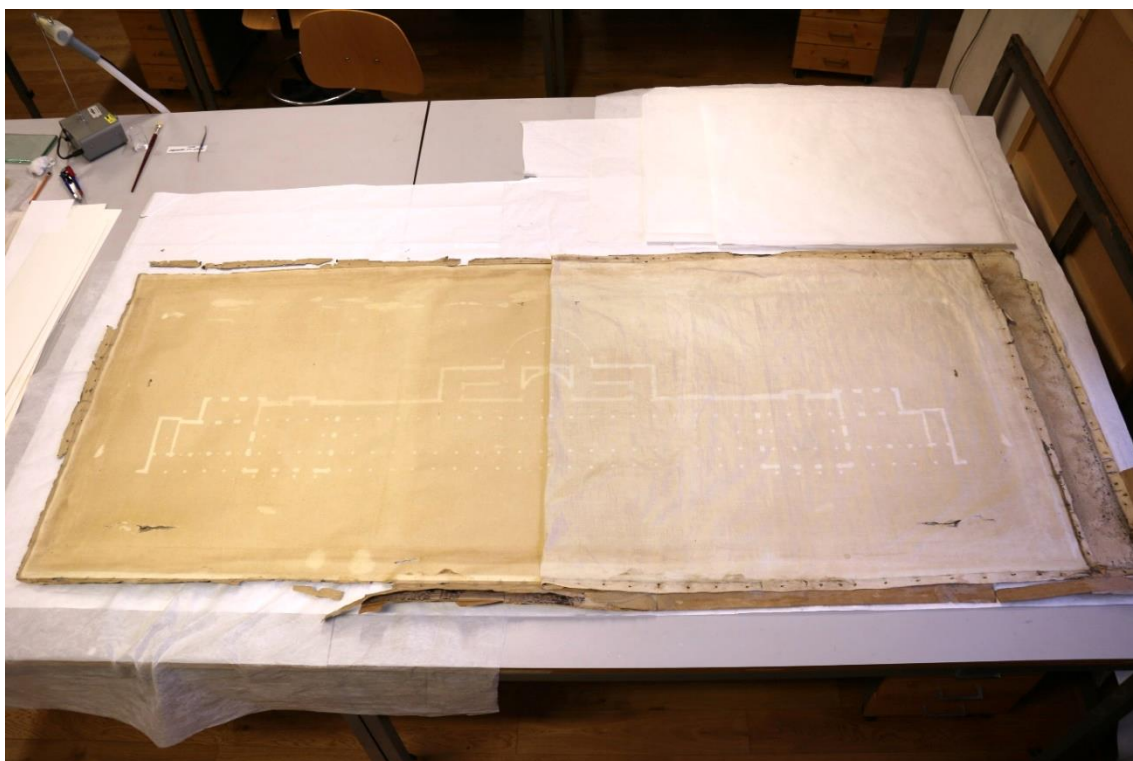
Z důvodu ztráty soudržnosti adhesiva aplikovaného mezi plátnem a papírovou podložkou bylo možné tyto části od sebe oddělit mechanickou cestou a nebylo tak potřeba použít jakýchkoliv rozpouštědel k jejímu oddělení [Obr. 26 Průběh mechanického oddělování plátna z papírové podložky, str. 88]

Obr. 26 Průběh mechanického oddělování plátna z papírové podložky

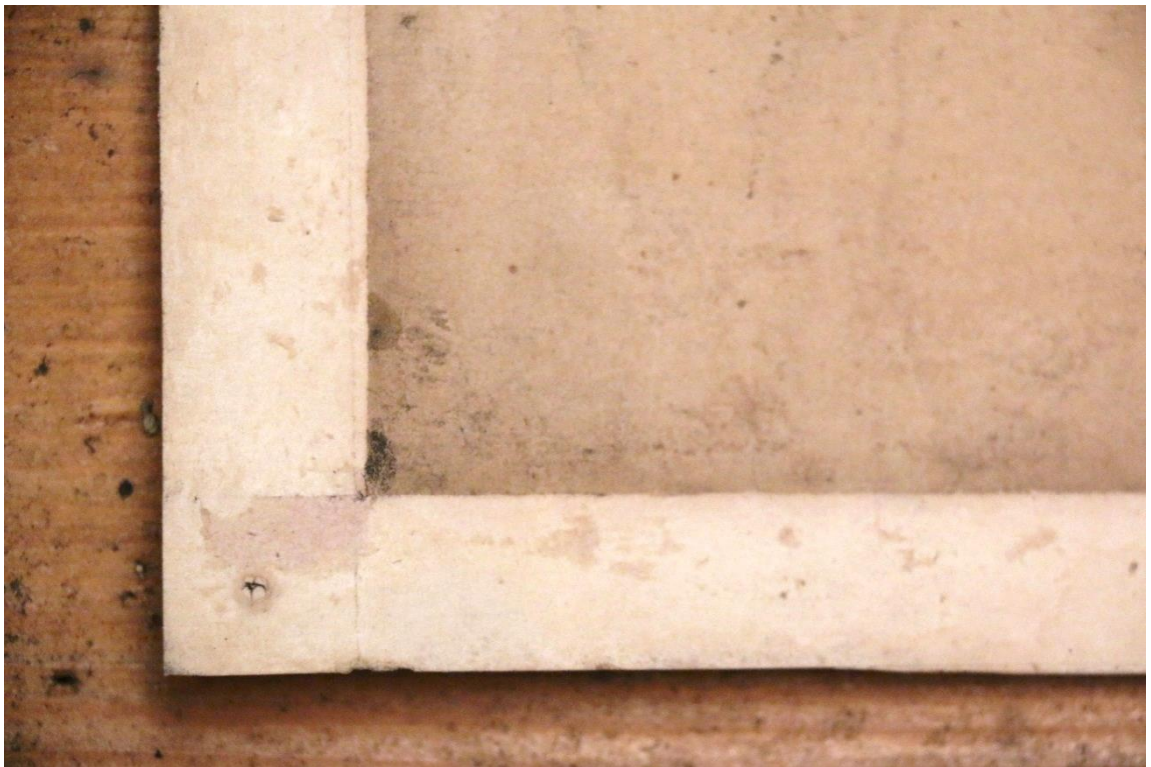
Obr. 35 Detail okraje papírové podložky po separaci bordury, přední strana

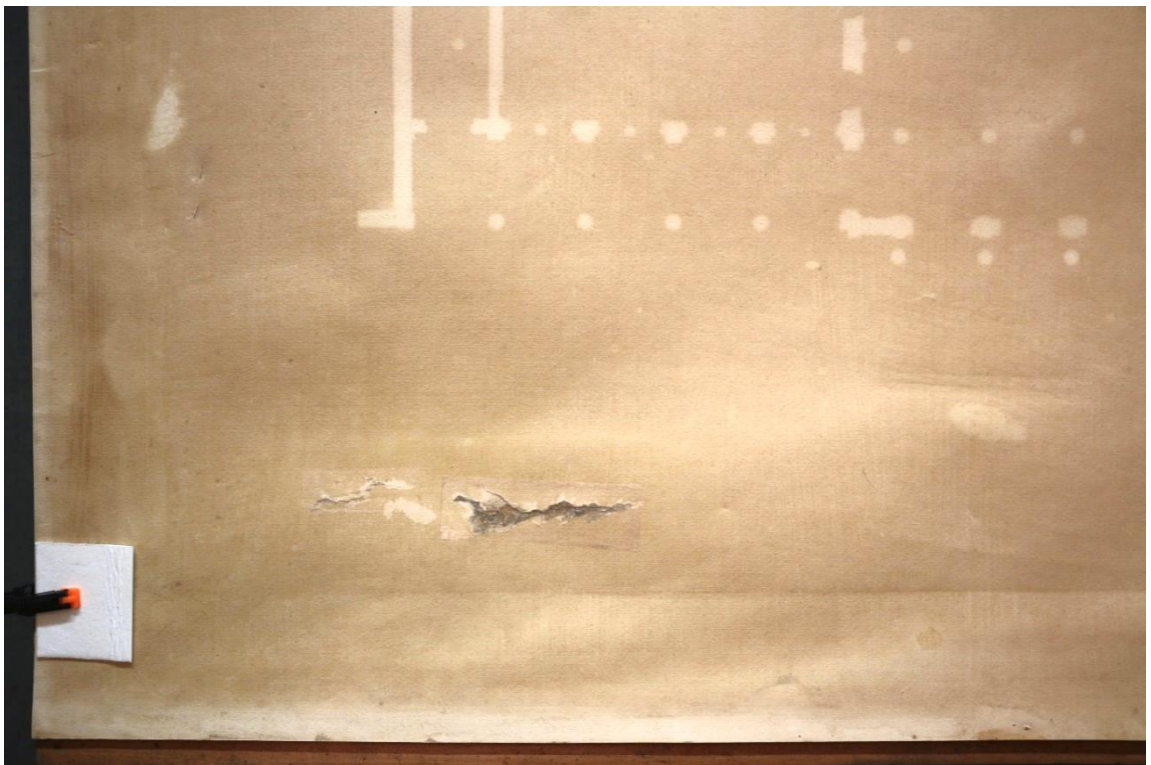
Obr. 36 Detail zadní strany díla po odstranění textilní podložky

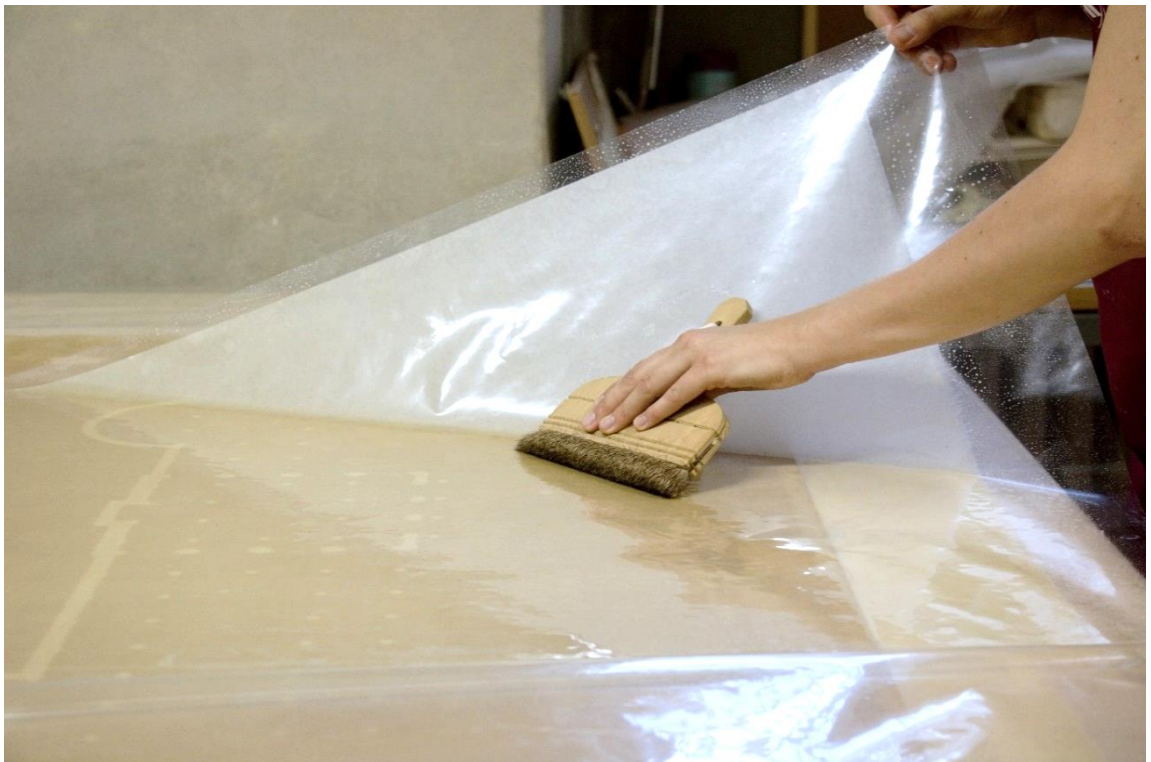
Obr. 47 Průběh kašírování – uhlazování japonského papíru k dílu

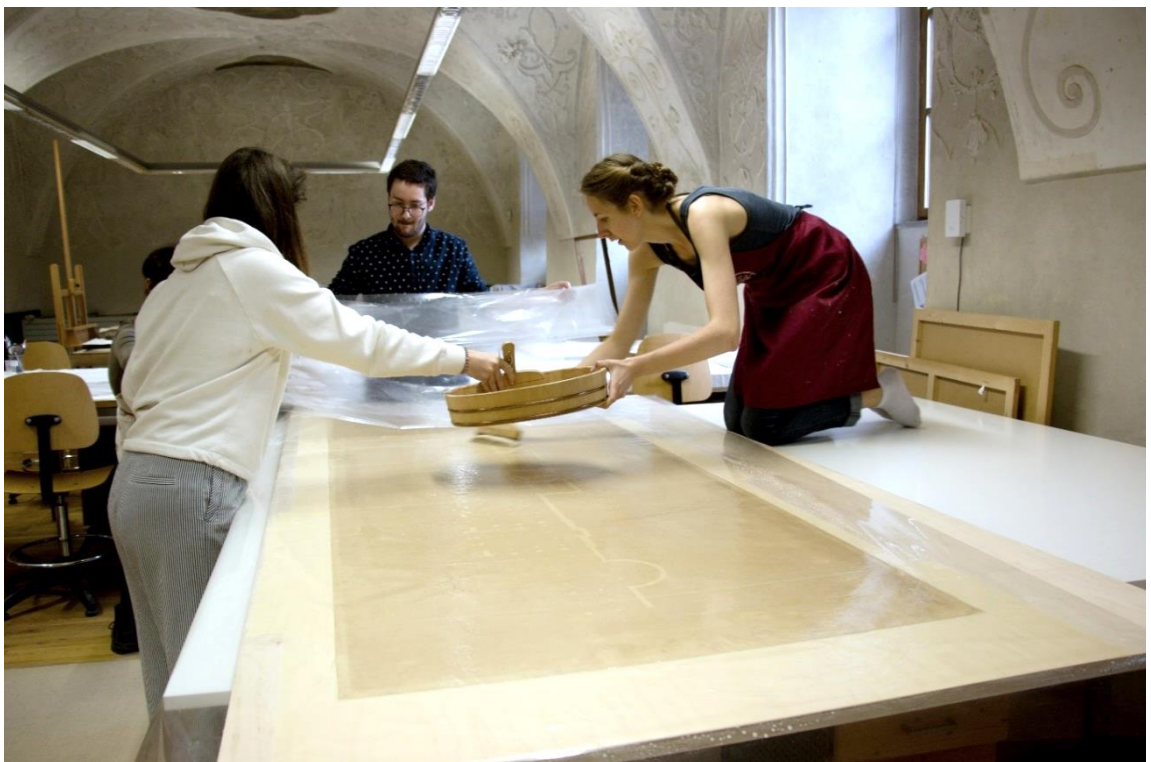
Obr. 48 Průběh kašírování – nanášení druhé vrstvy kašírovací směsi na dílo s japonským papírem

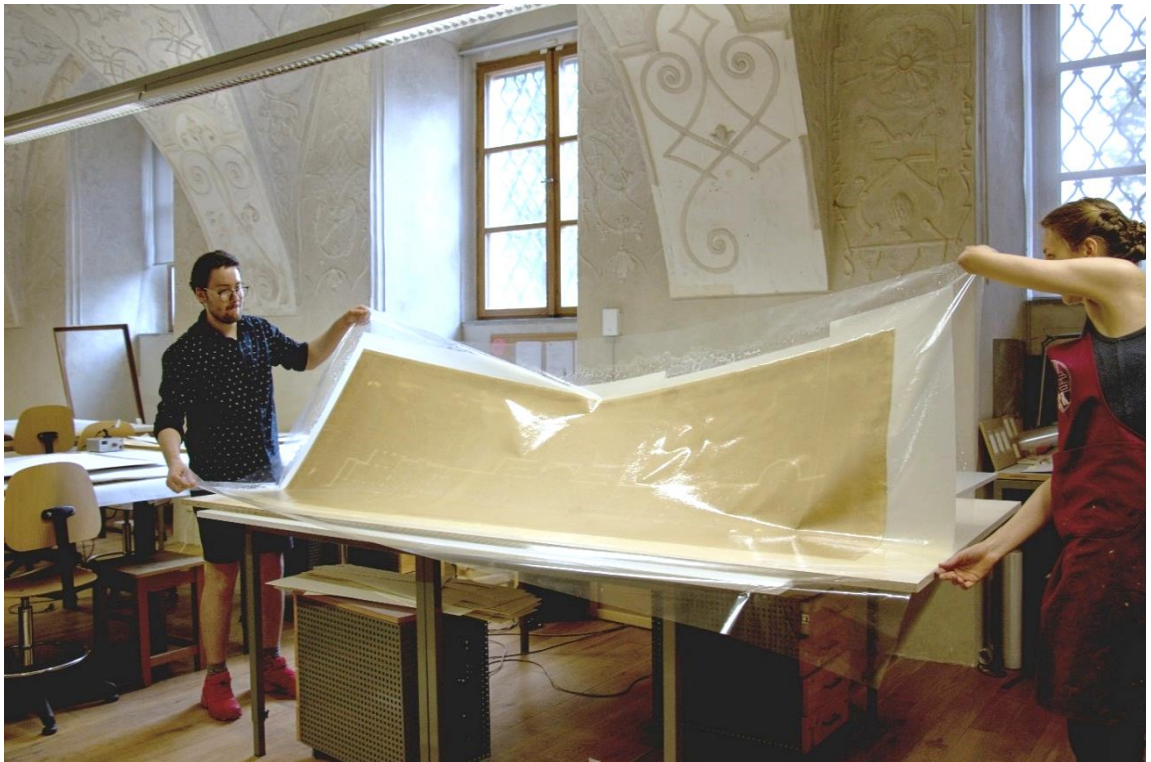
Obr. 49 Průběh kašírování – přenášení díla pomocí hostafanu na předpřipravené plátno

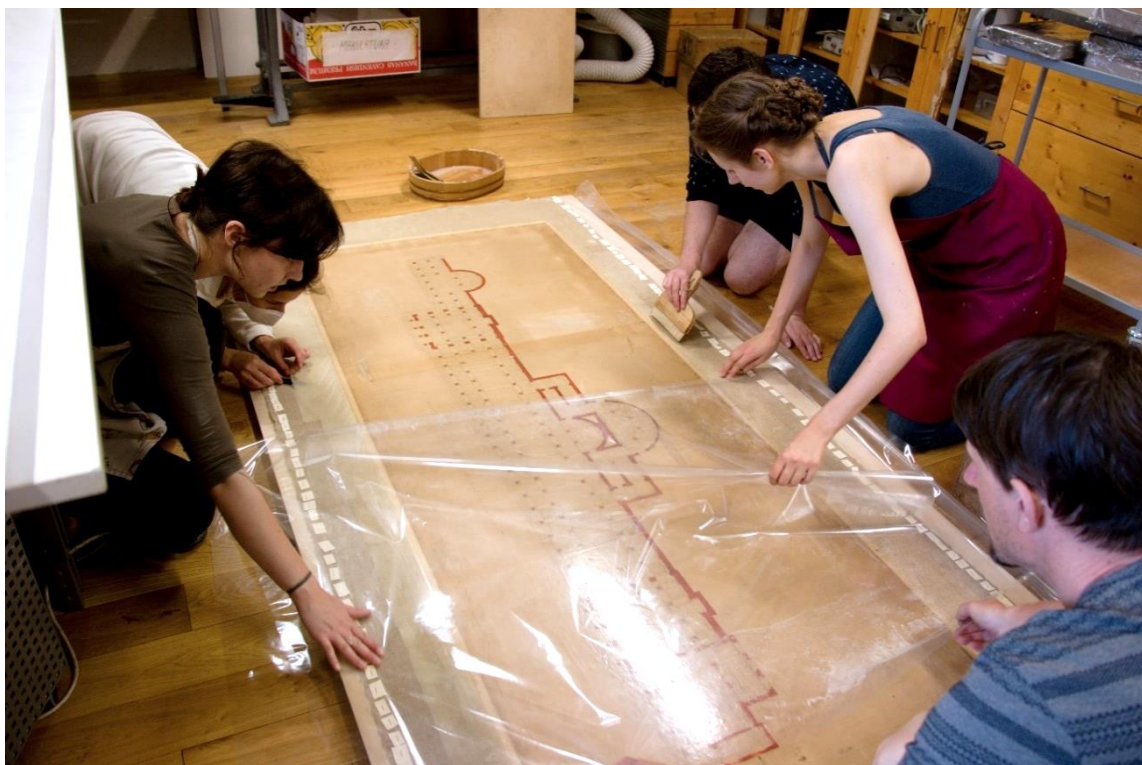
Obr. 51 Průběh kašírování – oddělování hostafanu z díla

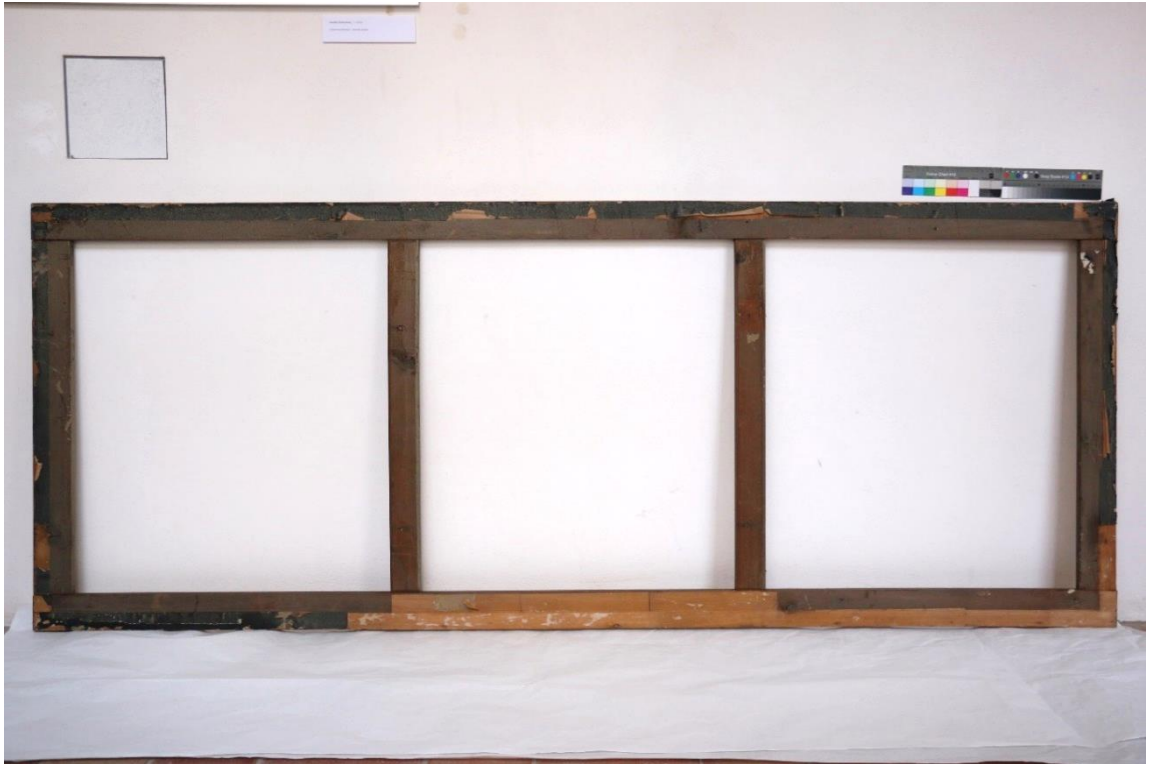
Obr. 53 Celkový pohled na původní dřevěný rám před restaurátorským zásahem

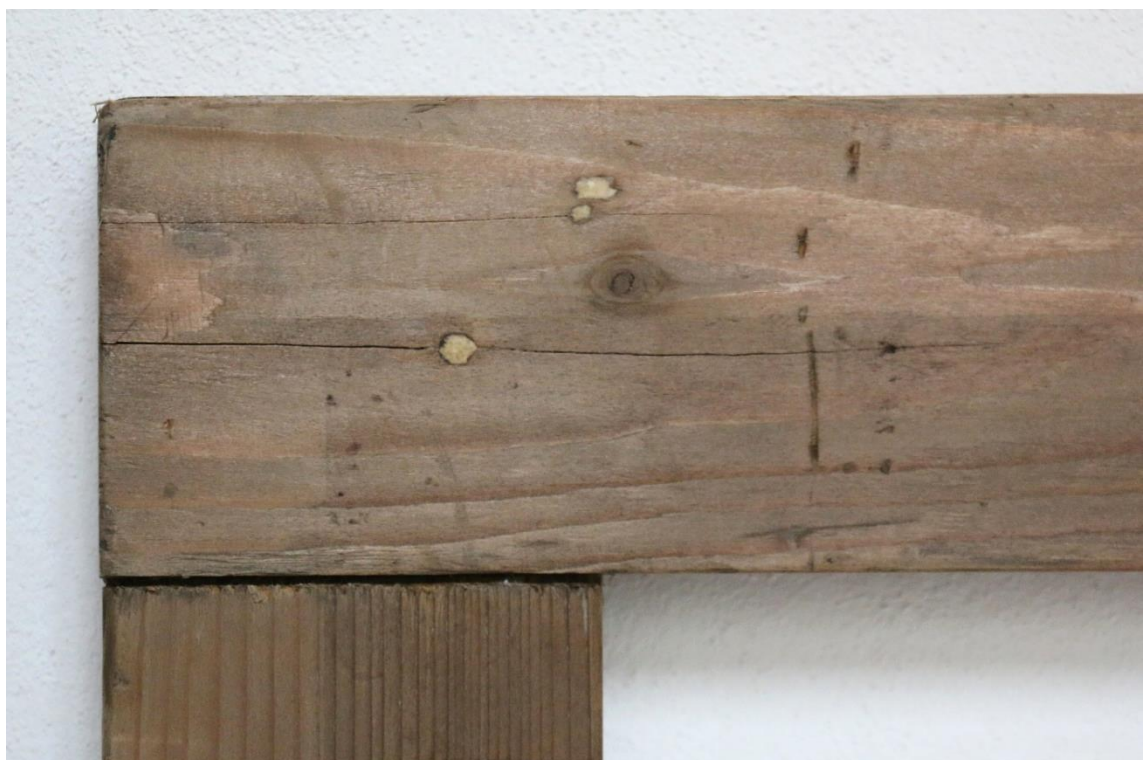
Obr. 56 Detail stavu původního dřevěného rámu po restaurátorském zásahu

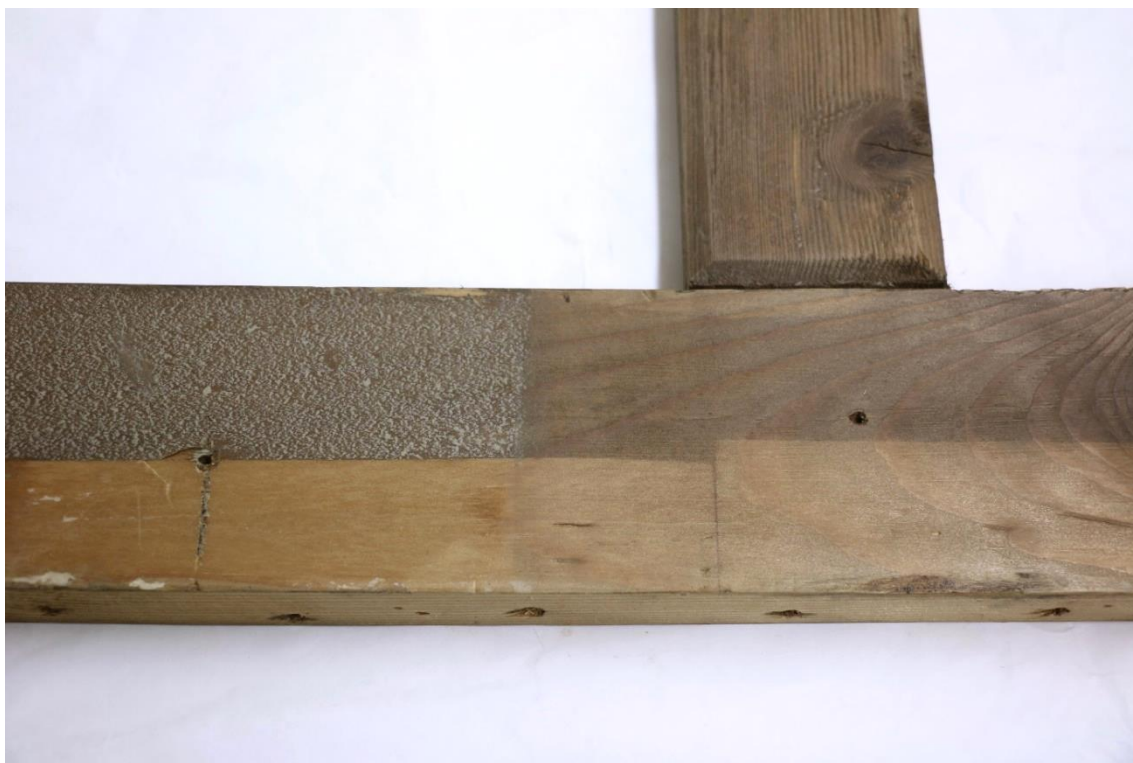
Obr. 57 Průběh mokrého čištění původního dřevěného rámu

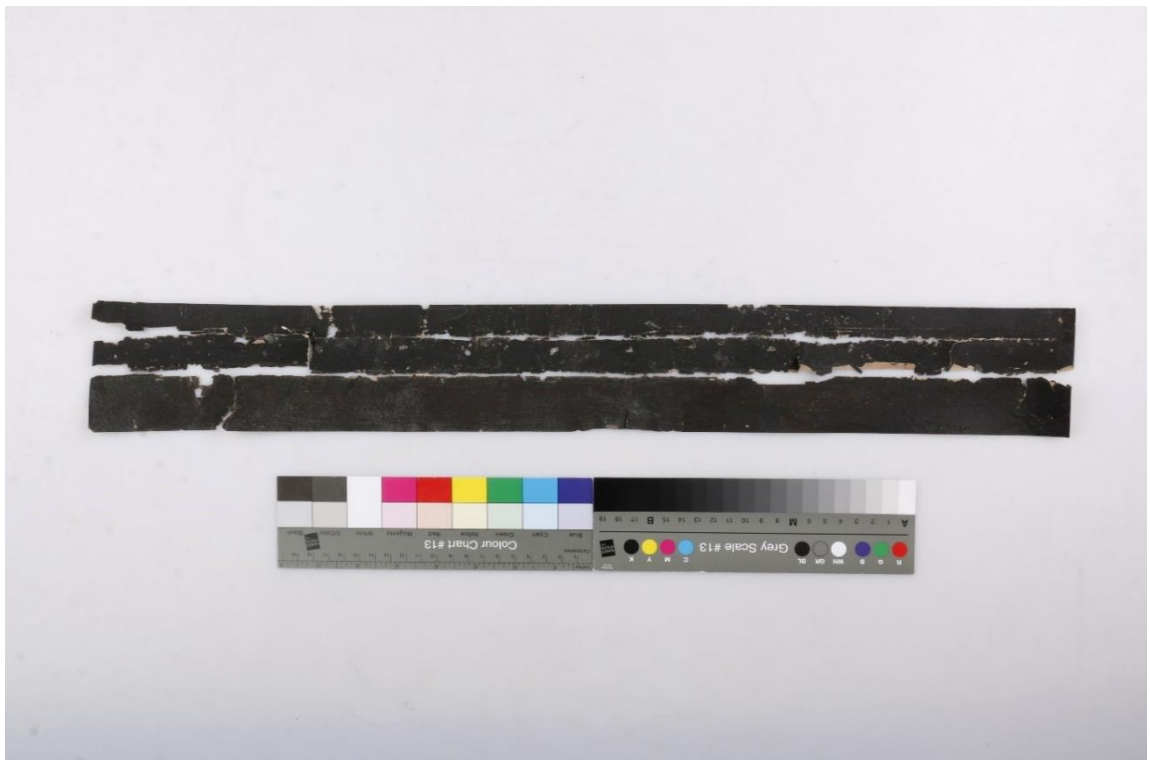
Obr. 68 Průběh restaurátorských zásahů, stav černé pásky po mokrém čištění

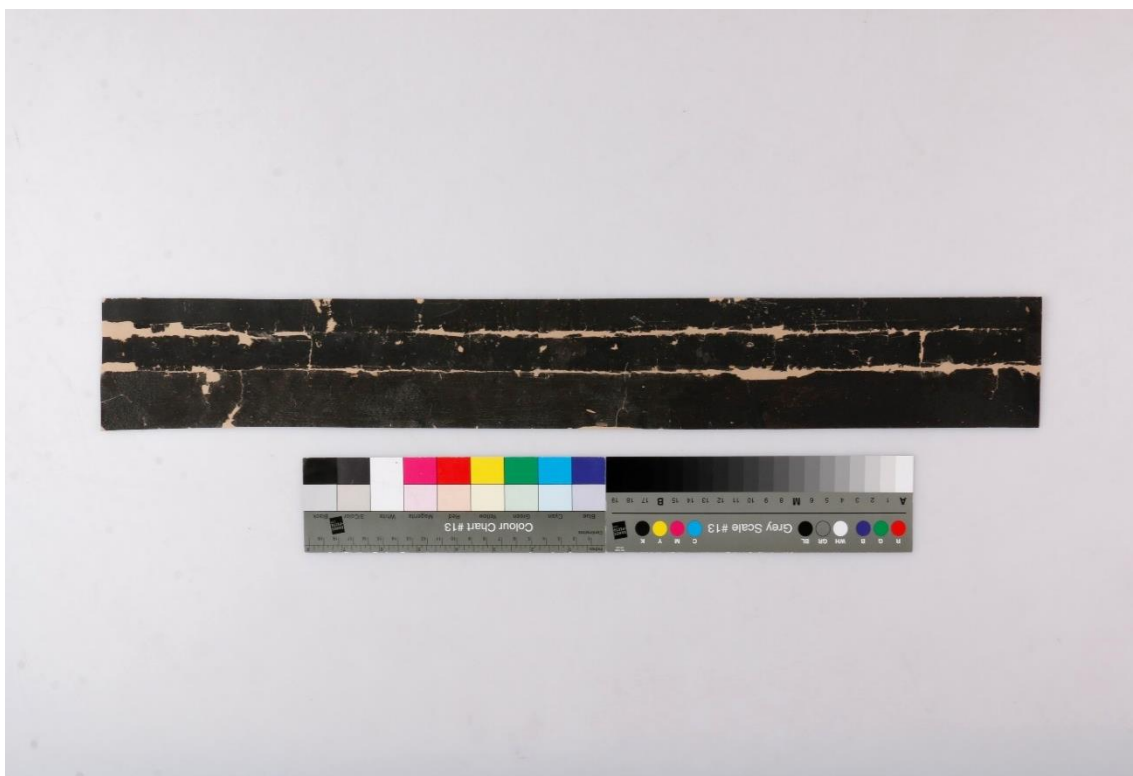
Obr. 69 Průběh restaurátorských zásahů, stav černé pásky po dolívání

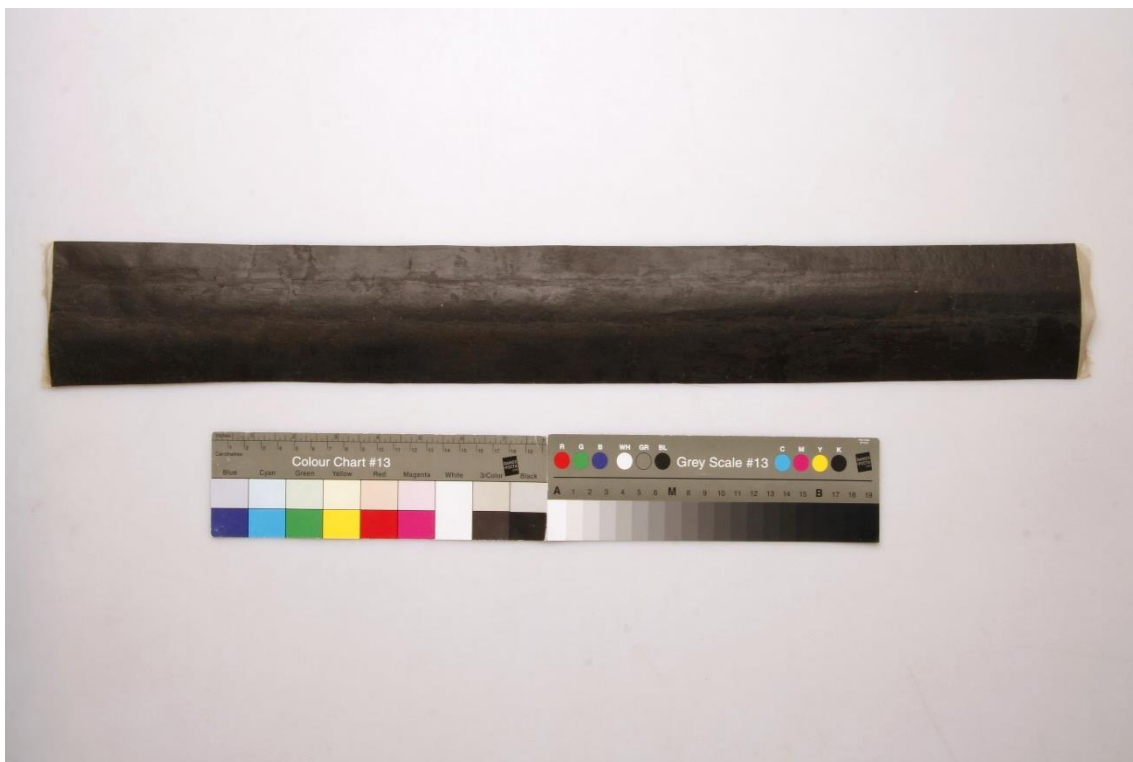
Obr. 70 Stav černé pásky po retušování

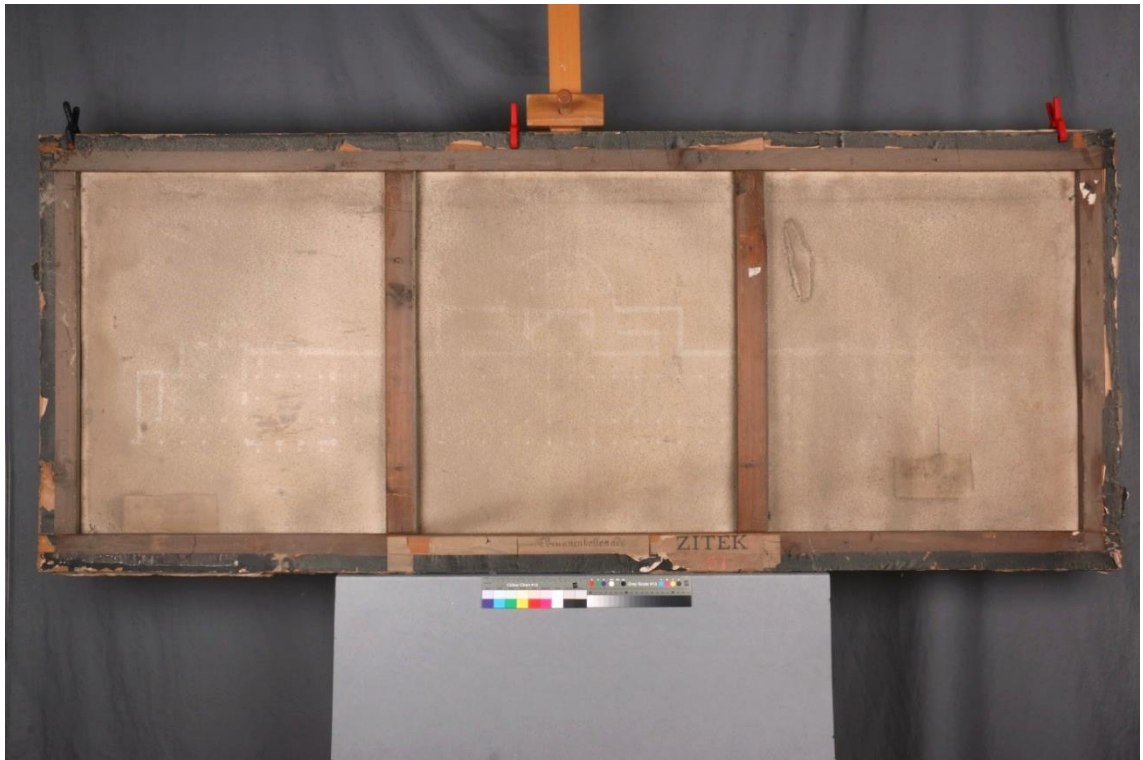
Obr. 81 Celkový pohled na dílo před restaurátorským zásahem, zadní strana

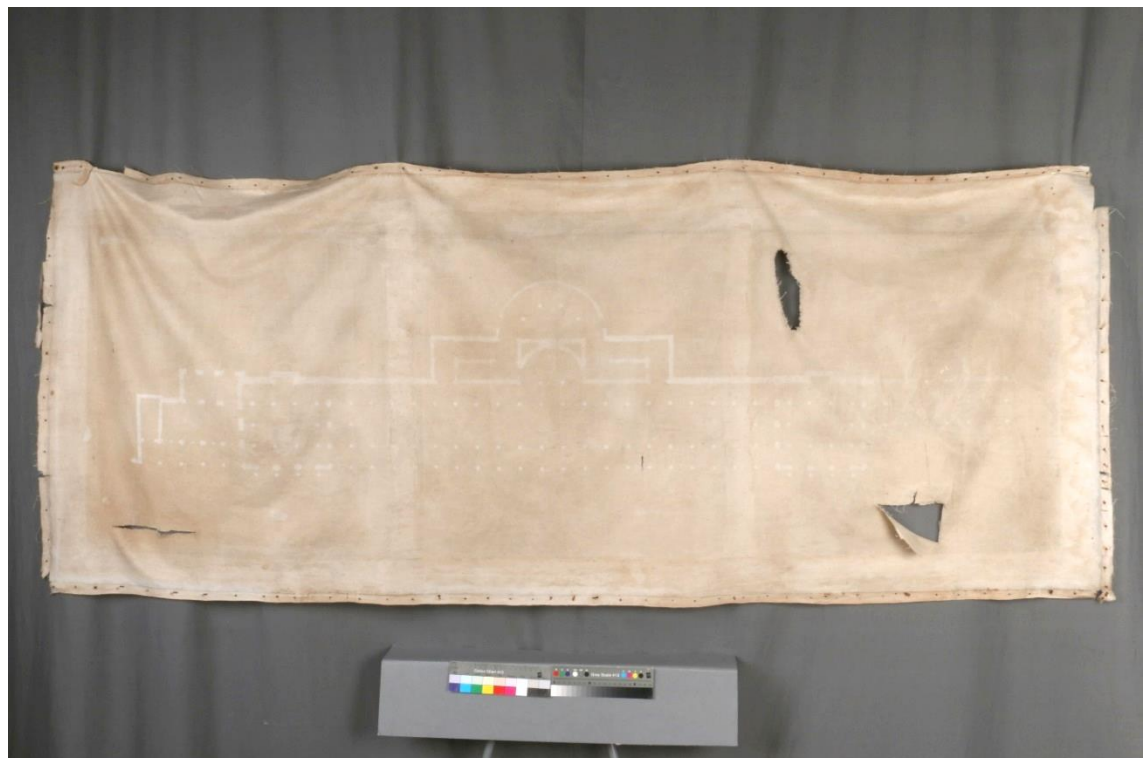
Obr. 90 Celkový pohled na původní plátno po restaurátorském zásahu

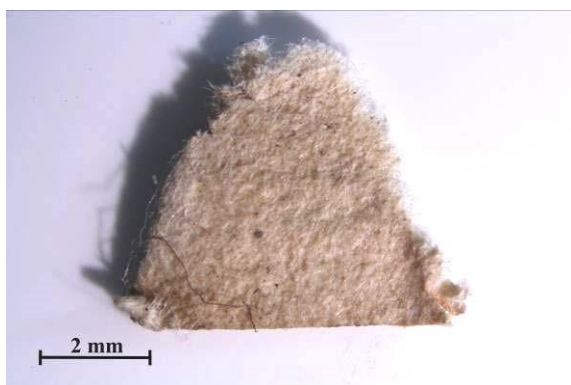
Makrosnímek vzorku 1V EP/10298. Fotografováno na stereomikroskopu SMZ800 (Nikon), bílé dopadající světlo, zvětšení na mikroskopu

Snímky vláken vzorku 1V EP/10298 v Herzbergově činidle. Fotografováno na optickém mikroskopu Nikon ECLIPSE LV100 při zvětšení na mikroskopu 50x, 100x a 200x.v bílém procházejícím světle.

Vlákna vzorku papírové podložky se po styku s Herzbergovým činidlem zbarvila do vínově červená, jedná se tedy o hadrovinu. Byla pozorována vlákna s kolénky – znak lýkových rostlin. Nelze vyloučit menší příměs vláken na bázi bavlny. Vlákna vzorku tvořící papírovou podložku jsou relativně dlouhá s velkým množstvím uvolněných fibril, lze tedy předpokládat dobrý stav papírové podložky.

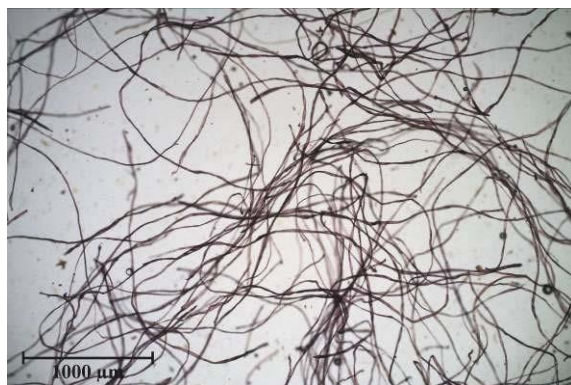
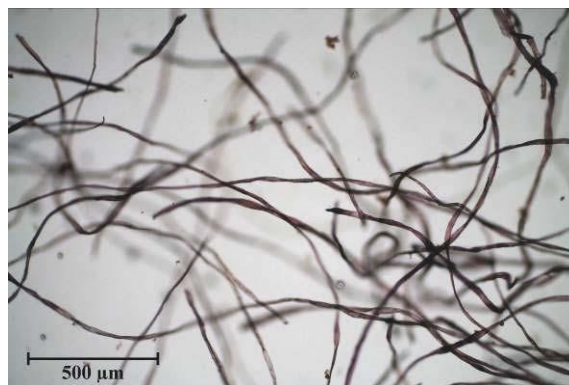
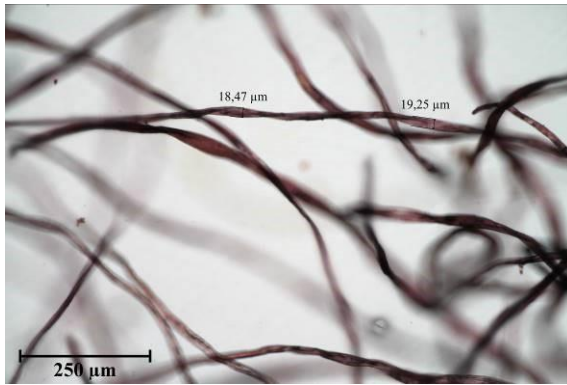
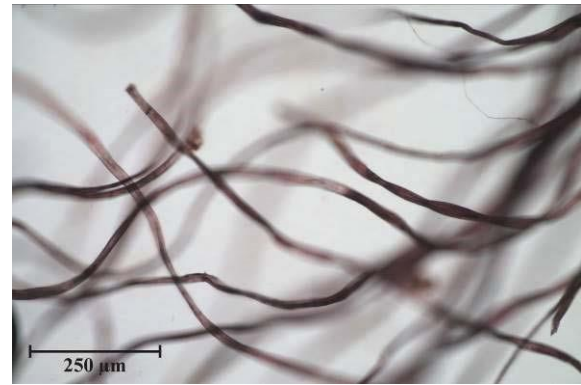
Místo odběru (fotografie: Eliška Pavlisová) a makrosnímek vzorku 2V EP/10299. Fotografováno na stereomikroskopu SMZ800 (Nikon), bílé dopadající světlo, zvětšení na mikroskopu 10x

Snímky vláken vzorku 2V EP/10299 v Herzbergově činidle. Fotografováno na optickém mikroskopu Nikon ECLIPSE LV100 při zvětšení na mikroskopu 50x, 100x a 200x.v bílém procházejícím světle.

Vlákna textilie se po styku s Herzbergovým činidlem zbarvila do vínova. Vlákna jsou hladká pentlicovitě stočená, široká cca 20 μm. Jedná se o vlákna bavlny.

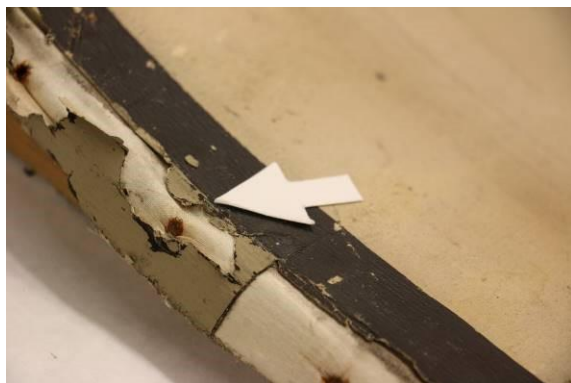
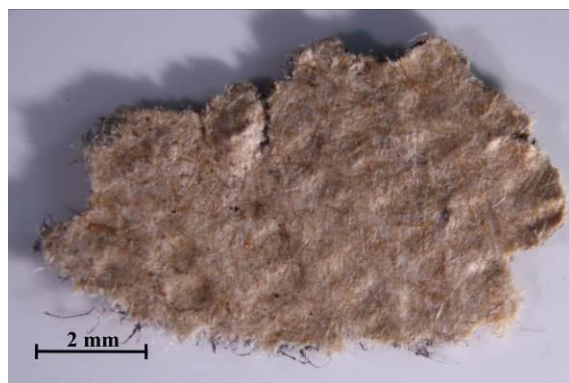
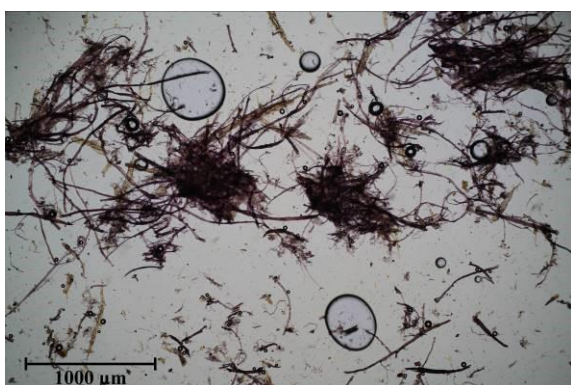
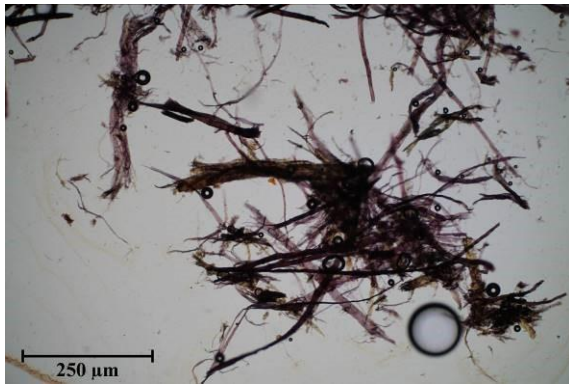
Místo odběru (fotografie: Eliška Pavlisová) a makrosnímek vzorku 3V EP/10300 (líc – vlevo, rub – vpravo). Fotografováno na stereomikroskopu SMZ800 (Nikon), bílé dopadající světlo, zvětšení na mikroskopu 10x

Snímky vláken vzorku 3V EP/10300 v Herzbergově činidle. Fotografováno na optickém mikroskopu Nikon ECLIPSE LV100 při zvětšení na mikroskopu 50x, 100x a 200x v bílém procházejícím světle.

Většina vláken vzorku se zbarvila po styku s Herzbergovým činidlem do vínova, kompaktní vlákna mají kolénka. Jedná se tedy o hadrovinu z lýkových vláken. Nelze vyloučit menší příměs vláken na bázi bavlny. Menší množství vláken se zbarvila do žluta. Je možno sledovat znaky dřevoviny: tečky a křížová pole.

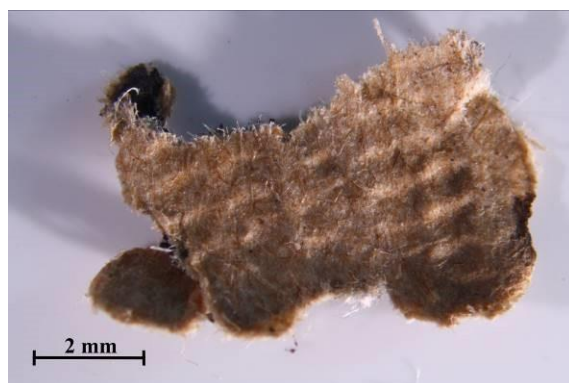
Lokalizace: dolní hrana

Místo odběru (fotografie: Eliška Pavlisová) a makrosnímek vzorku 4V EP/10301 (líc – vlevo, rub – vpravo). Fotografováno na stereomikroskopu SMZ800 (Nikon), bílé dopadající světlo, zvětšení na mikroskopu 30x

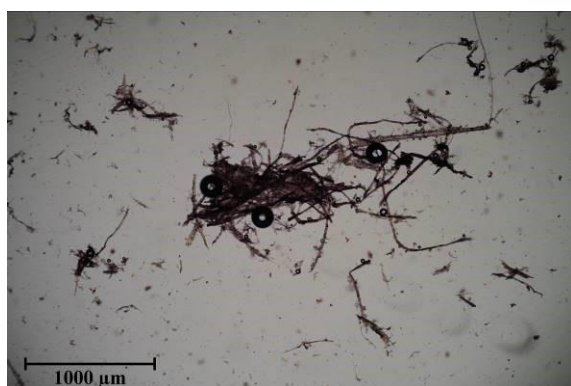
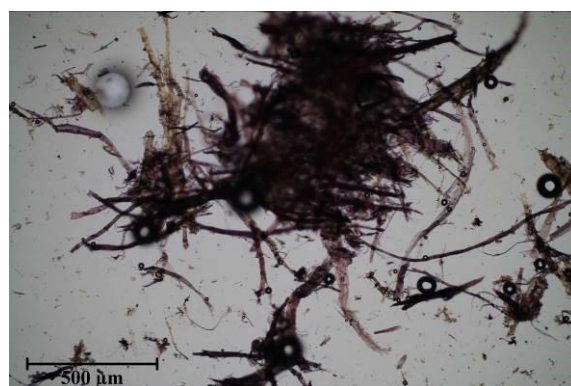
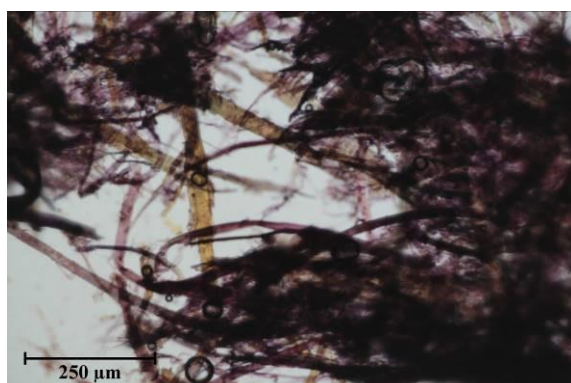
Snímky vláken vzorku 4V EP/10301 v Herzbergově činidle. Fotoğrafováno na optickém mikroskopu Nikon ECLIPSE LV100 při zvětšení na mikroskopu 50x, 100x a 200x v bílém procházejícím světle.

Většina vláken vzorku se zbarvila po styku s Herzbergovým činidlem do vínova, kompaktní vlákna mají kolénka. Jedná se tedy o hadrovinu z lýkových vláken. Menší množství vláken se zbarvila do žluta. Je možno sledovat znaky dřevoviny: tečky. Vzorek tvoří hadrovina s menším přídatkem dřevoviny.
