Restaurování uměleckých děl na papírové podložce

Bakalářská práce

Bakalářská práce bude spočívat v komplexním restaurování děl –VII. zastavení křížové cesty z kaple Panny Marie v obci Rok u Sušice na papírové podložce nalepené celoplošně na textilii a barokního akvarelu na papíru *Veduta Brtnice* ze sbírek st. zámku Uherčice

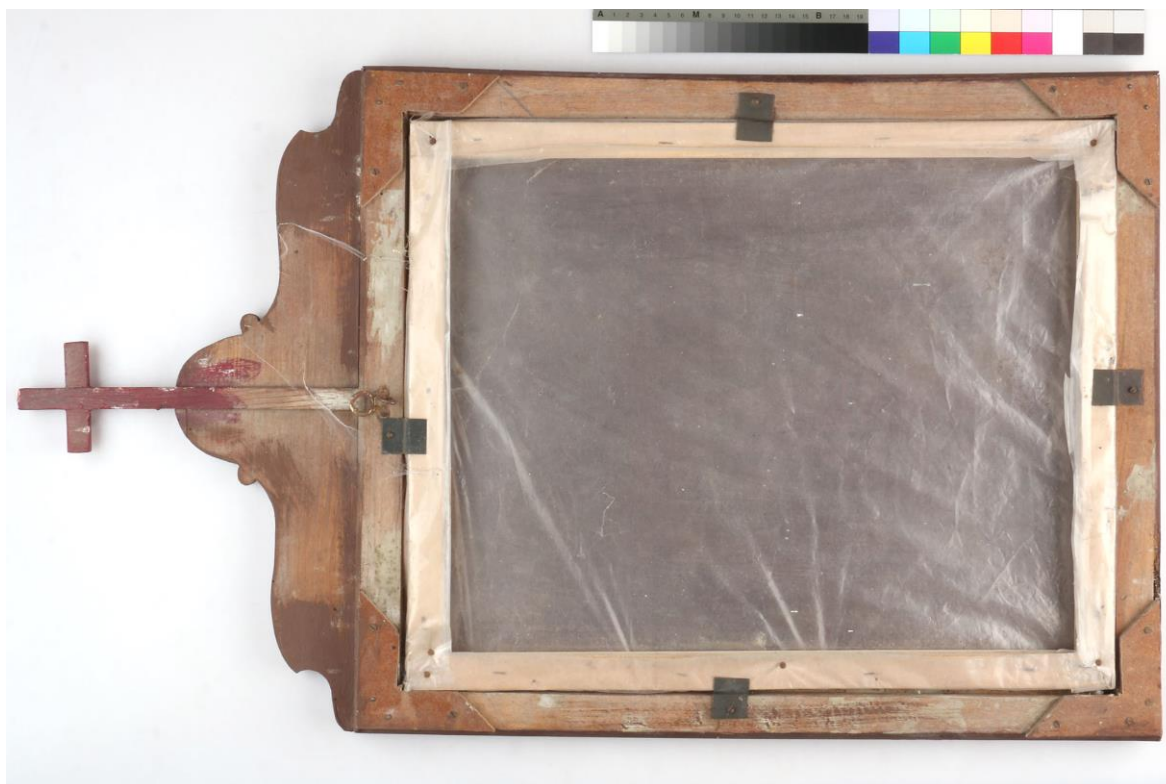
Obrázek 2: Dílo před restaurováním, rub

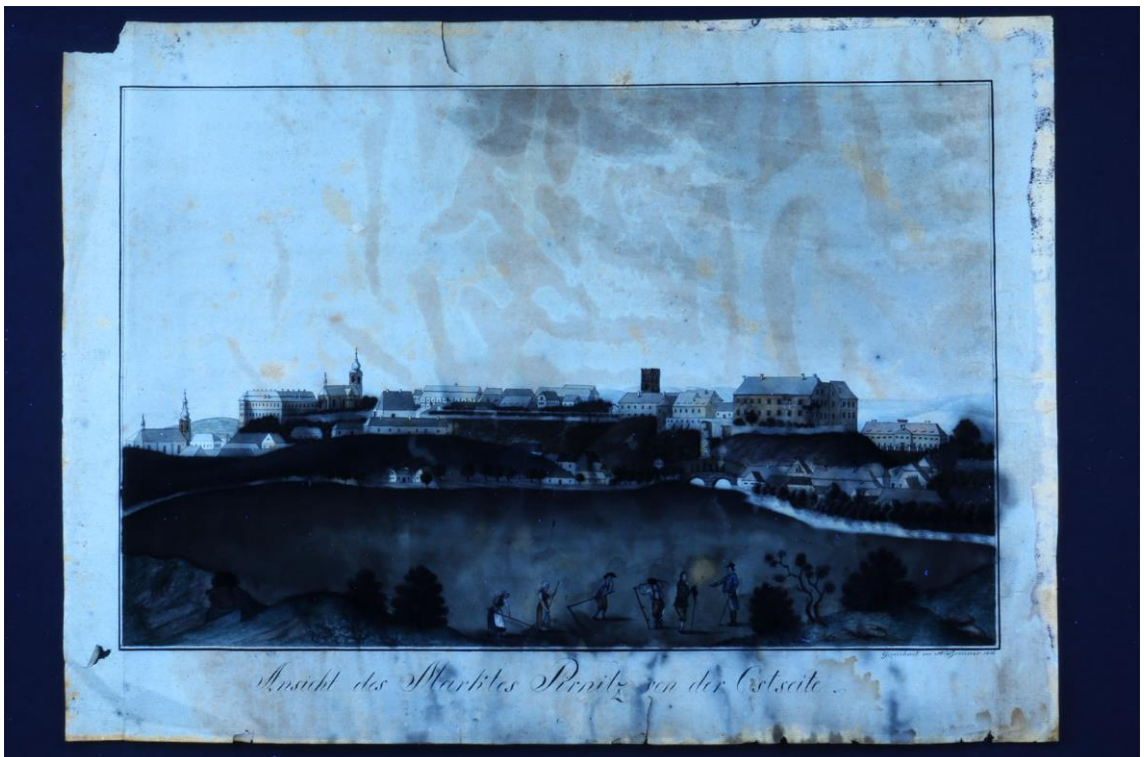
Obrázek 44: Dílo v luminiscenčním UV nasvícení

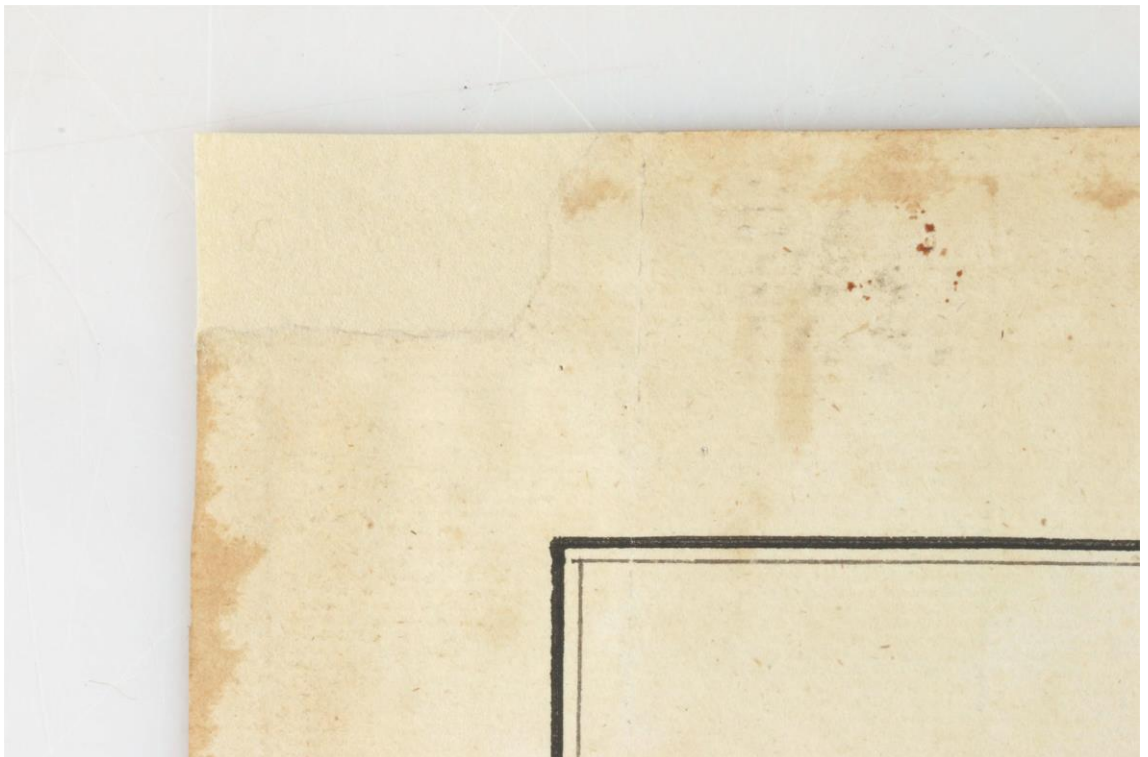
Obrázek 61: Detail ztráty v papíru

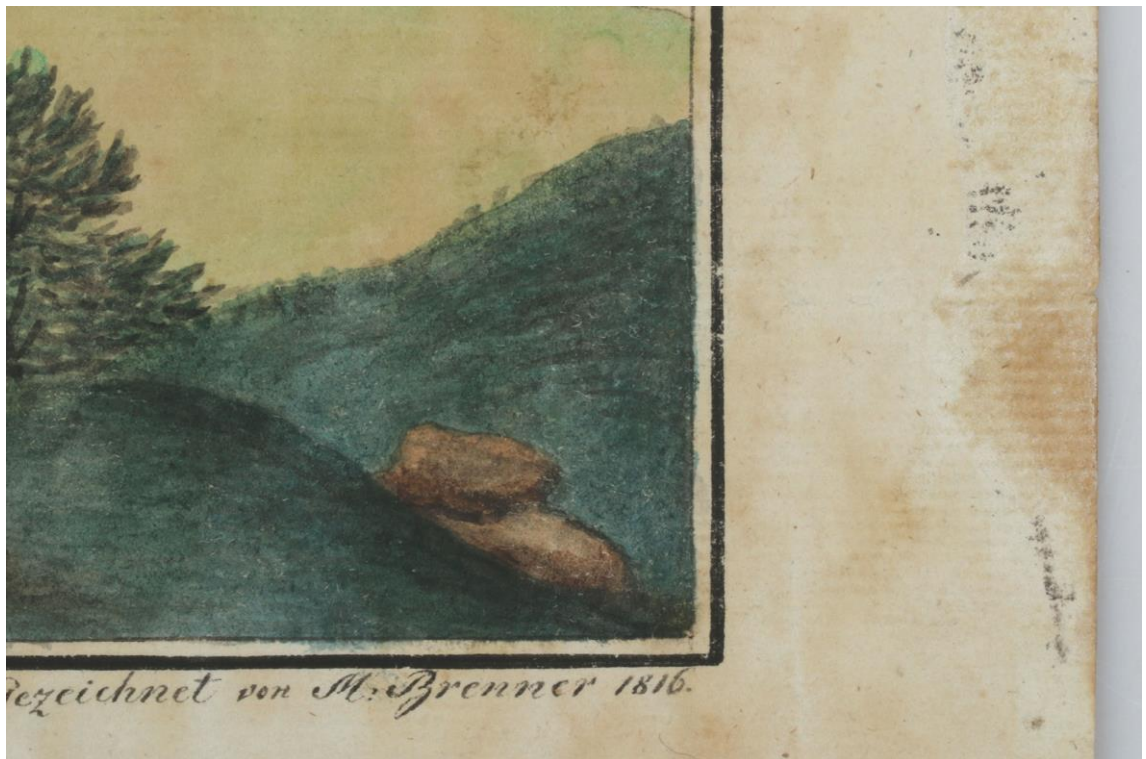
Obrázek 69: Detail barevné vrstvy před retuší

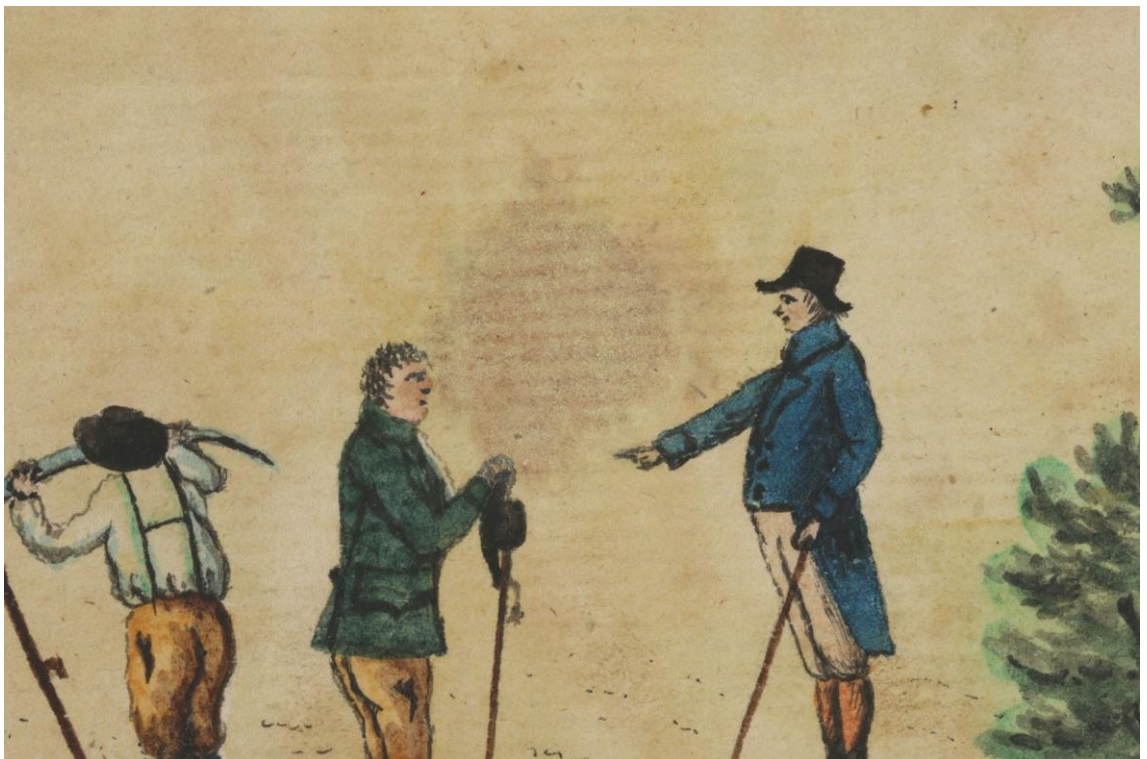
Obrázek 71: Detail znečištění před retuší

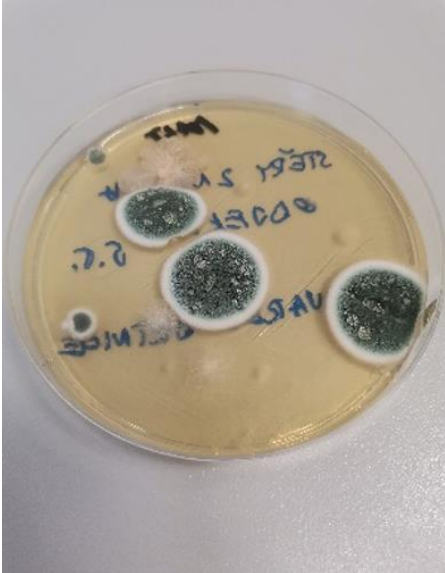
Místo odběru: Akvarel Brtnice Fakulta restaurování Univerzity Pardubice Ateliér UDP; Toby Pospíšilů	Materiál: Stěry provedeny sterilním vatovým tampónem, na dřevěné špejli
Datum provedení: 5. 5. 2020	
Provedené zkoušky: Pomocí sterilních vatových tampónů byly provedeny stěry části analyzovaných předmětů. Pevné částice získané tímto způsobem byly přeneseny roztěrem na povrch kultivační půdy MALT. Inkubace 7 dní při laboratorní teplotě.	
Výsledky: po kultivaci byla zjištěna kontaminace mikroskopickými vláknitými houbami (8 kolonií)
