Restaurování vápencové sochy Panny Marie Immaculaty z kláštera v obci

Hoješín u Seče

Bakalářská práce

2022

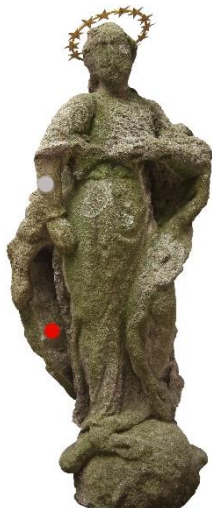
Obrázek 27 Místa měření nasákavosti tmelu a krusty, figura

Vyhodnocení: Měření bylo provedeno pro porovnání schopnosti nasákavosti kapaliny různými povrchy nacházející se na obou objektech. Při porovnání běžného povrchu obou objektů jsou data z měření velmi podobná.

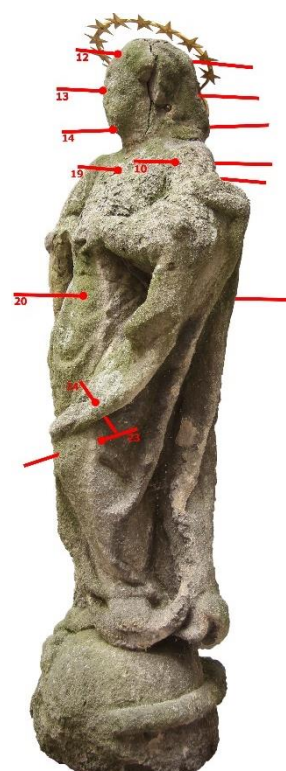
Obrázek 31 Měření UZ transmise, figura

Vyhodnocení figury: Dle hodnot naměřených v tabulkách je možné vyčíst, že figura má obecně soudržnější materiál, kdy se hodnoty pohybovaly v rozmezí 2,1–2,5 km/s. Pouze v lokálních místech klesla čísla na kritickou hodnotu a bude je nutné ošetřit lokálním zpevněním. Jedná se o hodnoty naměřené na zeměkouli, v oblasti hrudníku a ztenčená místa draperie. 14.3 Vyhodnocení chemicko-technologického průzkumu

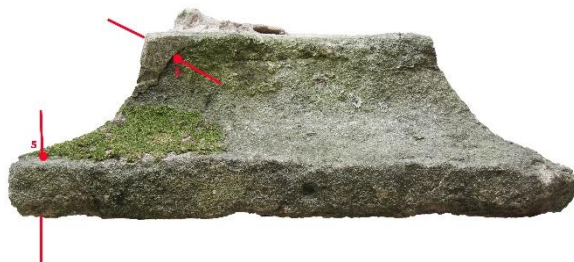
Obrázek 34 Měření UZ transmise, hlavice

Vyhodnocení hlavice: Výsledky naměřené na materiálu hlavice byly více než znepokojivé. Hodnoty se pohybovaly v rozmezí 1,6–2,2 km/s. To poukazuje na velkou míru degradace tohoto typu vápence způsobené zvětráváním a na výskyt velkých mušlí kumulovaných v celé vodorovně uložené vrstvě. Na povrchu byla působením vody vymyta značná část pojiva a jednotlivá zrna se tak při otěru snadno uvolňovala. Řešením bude celkové prosycení konsolidantem v celém profilu vápencového materiálu.

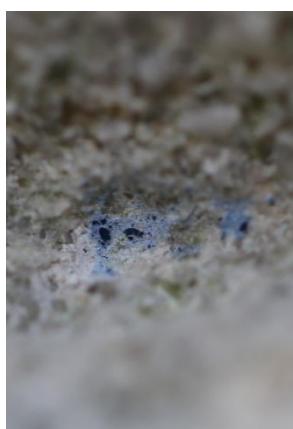
Nasvícení povrchu UV světlem odhalilo modro-zeleně luminující okraje krust, kdy nejintenzivnější barvu odrážela krusta pod levou rukou Panny Marie. Na zadní straně sochy, na spodní části pláště byly objeveny fragmenty modrého pigmentu a možné zbytky vápenného nátěru, zachovalé v hloubce záhybu. Pro analýzu byl odebrán vzorek, jenž by měl obsahovat obě látky.

Obrázek 37 Detail modrého pigmentu

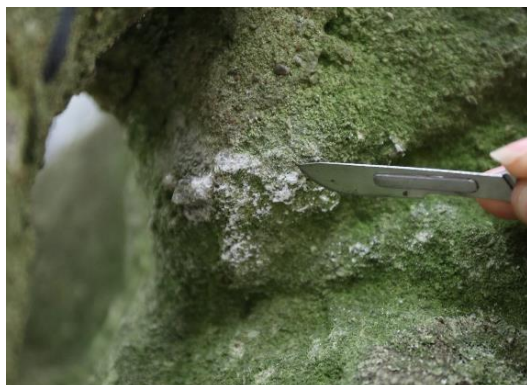
Dále byly z povrchu odebrány dva vzorky bílých výkvětů; jeden na části draperie nad pravou rukou a druhý na pravé spodní části draperie zezadu.

Obrázek 39 Detail bílého výkvětu

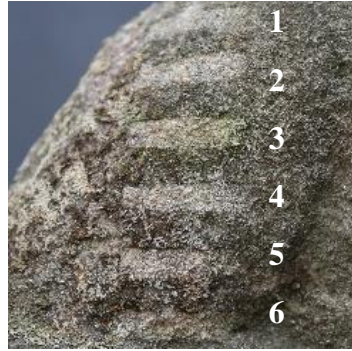
Obrázek 43 Zkouška čištění lišejníků, rameno

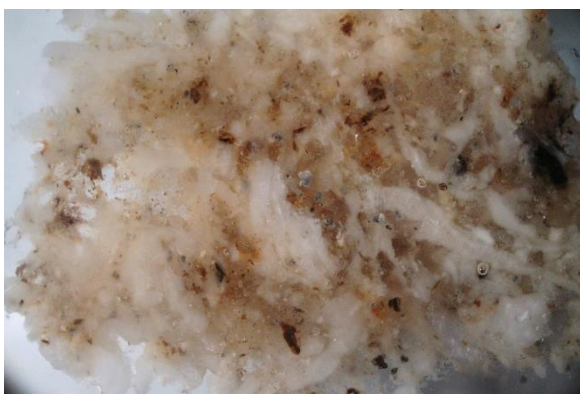
Obrázek 52 Vzorek originálního materiálu pod mikroskopem 20x zvětšeno

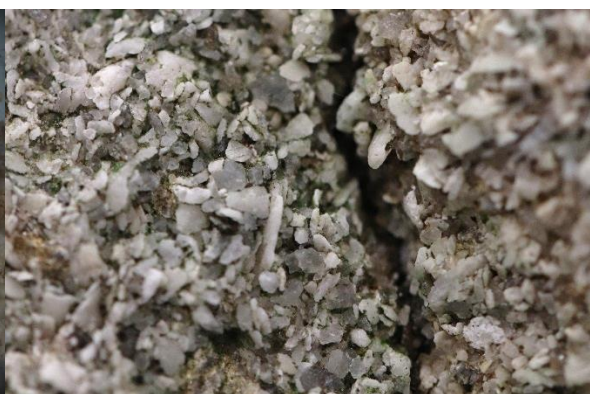
Obrázek 53 Vymytý povrch originálního materiálu (makro)

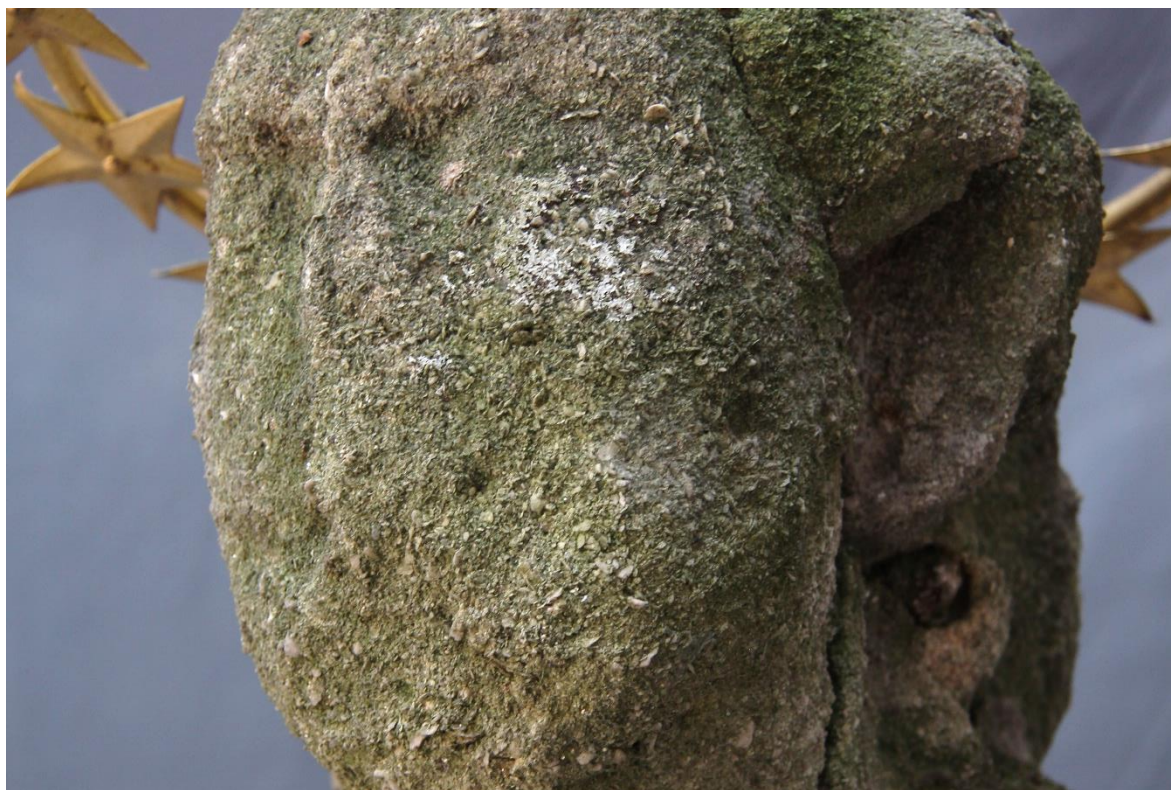
Obrázek 109 Detail smytého povrchu

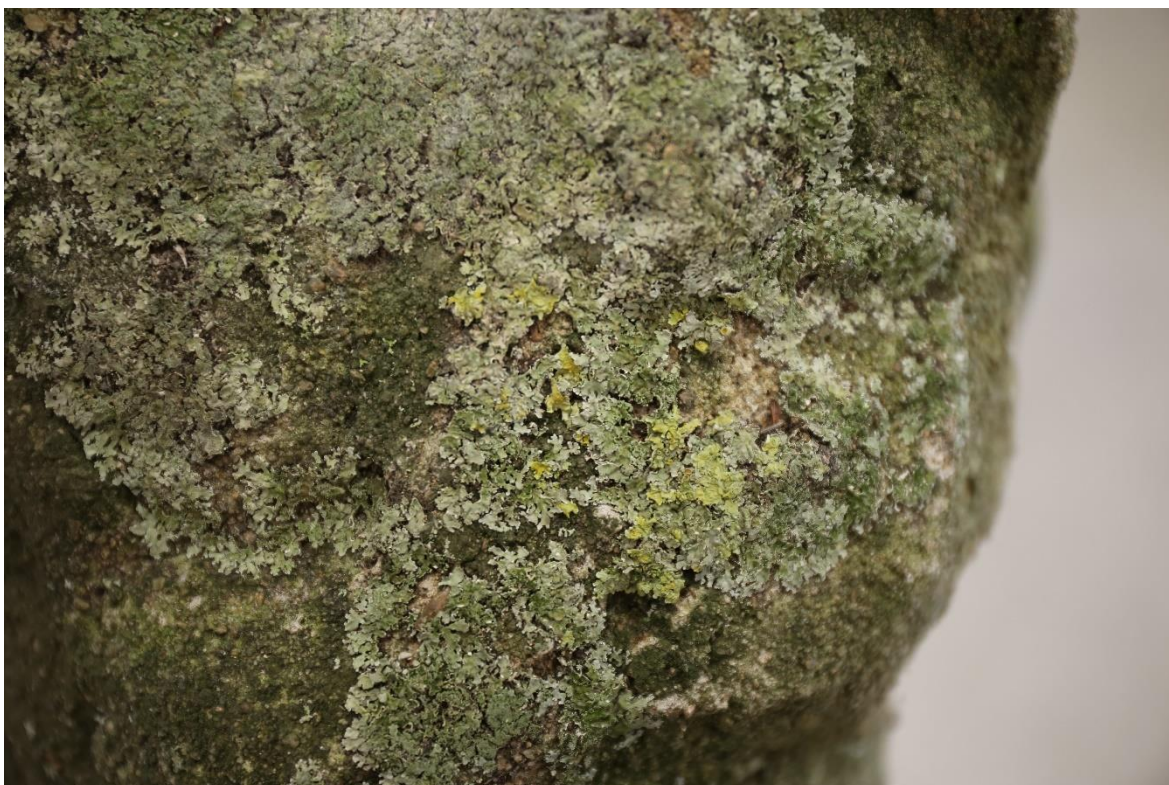
Obrázek 111 Detail biologického napadení

Povrch díla byl očištěn vhodným přípravkem, zvoleným na základě vyhodnocení zkoušek 3.4.1 Zkouška čištění biologického napadení, porovnávajících působení šesti přípravků na třech různých typech biologického napadení. Před samotnou aplikací biocidního prostředku bylo biologické napadení aktivováno postřikem demineralizovanou vodou minimálně jeden den předem. V první fázi bylo nejprve nutné odstranit dřevěnými špachtlemi mechy, které by mohly zhoršovat prosakování biocidního přípravku do kořenových systémů a řas rostoucích v povrchové vrstvě kamene a tím snižovat jeho efektivitu. Po odstranění hrubších nečistot následoval plošný postřik roztokem 1 % Ajatinu ve vodě, který působil na biologické napadení déle než 10 hodin. K šetrnému způsobu

omývání povrchu kamene, vzhledem k silné degradaci materiálu a výskytu křehkých dutých krust, bylo zvoleno použití vodní páry, jež velmi efektivně odstraňuje biologické napadení a nedochází k výraznějšímu zavlhčení materiálu. Čištění bylo podpořeno plastovými kartáčky a štětečky s jemnými štětinami.

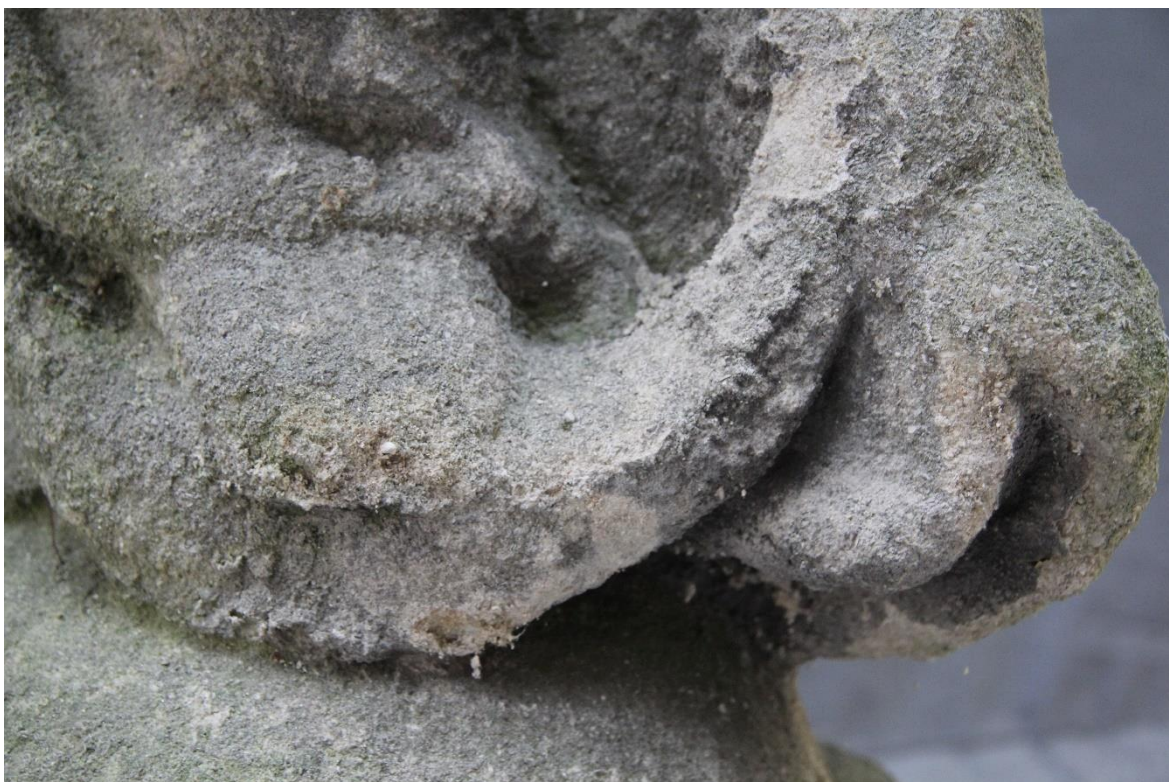
Obrázek 113 Detail narušeného kamene solemi

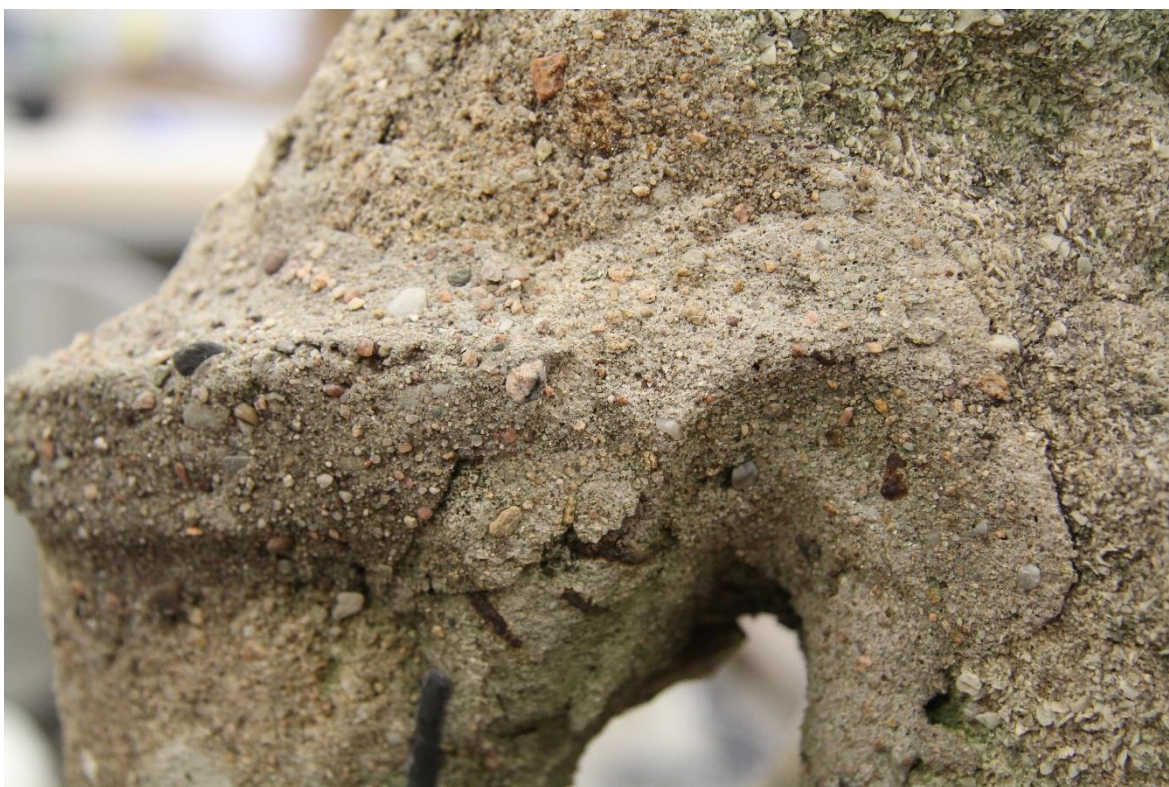
Socha byla v průběhu času doplněna o cementové doplňky, pravděpodobně po nějakém mechanickém poškození sochy, při němž došlo k rozlomení hlavy, odlomení části pravé ruky a zadního rohu hlavice. Autor oprav dolepil šedým cementem ulomený roh hlavice, hlavu nasadil na železný čep a prostor v okolí trhliny vyplnil cementovým tmelem s kovovou armaturou. Armatura se také nachází v celém doplňku pravé ruky, která ovšem nenavazuje na původní odlomenou ruku Panny Marie. Cementové doplňky, jak bylo zjištěno zkouškou nasákavosti, jsou téměř nenasákavé a způsobují rychlejší degradaci materiálu kolem stykové plochy a je tedy vhodné jejich odstranění.

Na obou kusech kamene byly v minulosti provedeny doplňky tvaru cementovým tmelem. Tyto doplňky nevyhovovaly ani po stránce estetické, ani svými vlastnostmi, neboť působily urychlení degradace materiálu. Z těchto důvodů nebylo ponechání jakýchkoliv doplňků na povrchu materiálu díla žádoucí.

Obrázek 114 Detail cementového tmelu pravé ruky

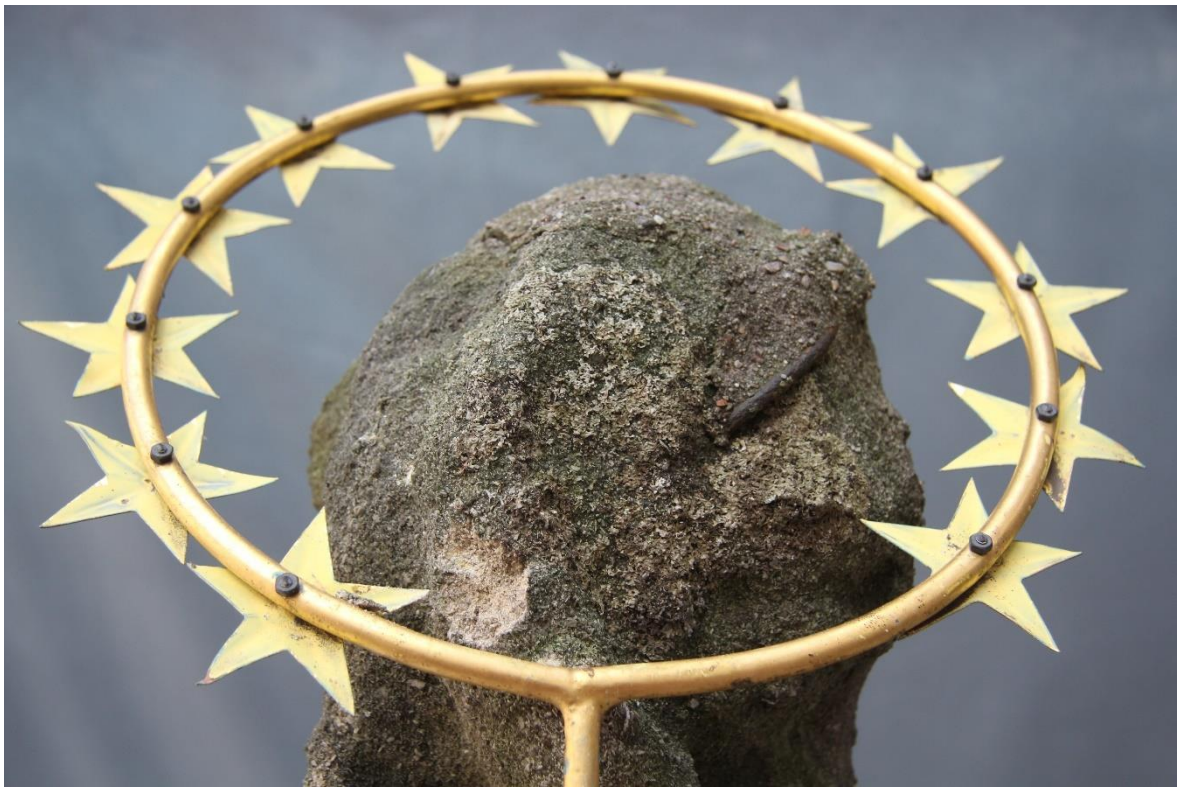
Obrázek 115 Detail spoje částí hlavy

Injektážní směsí Ledan TA1 byly vyplněny prostory mezi lepenými částmi kamene a dutiny pod krustou. Tato směs byla probarvena světlostálými pigmenty pro vizuální sjednocení barvy směsi s kamenem. Aplikace byla provedena injekční stříkačkou přes jehlu na vodou navlhčený materiál.

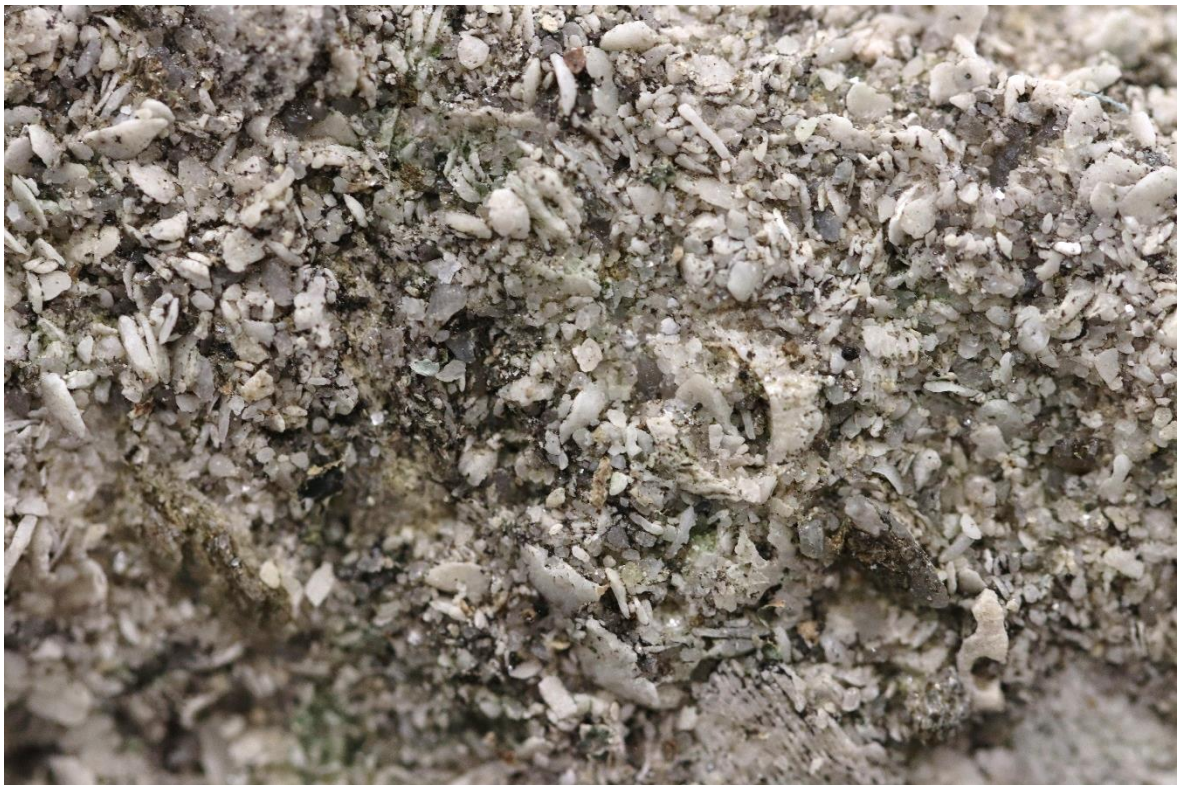
Obrázek 116 Detail zvětralého povrchu, makro-objektiv

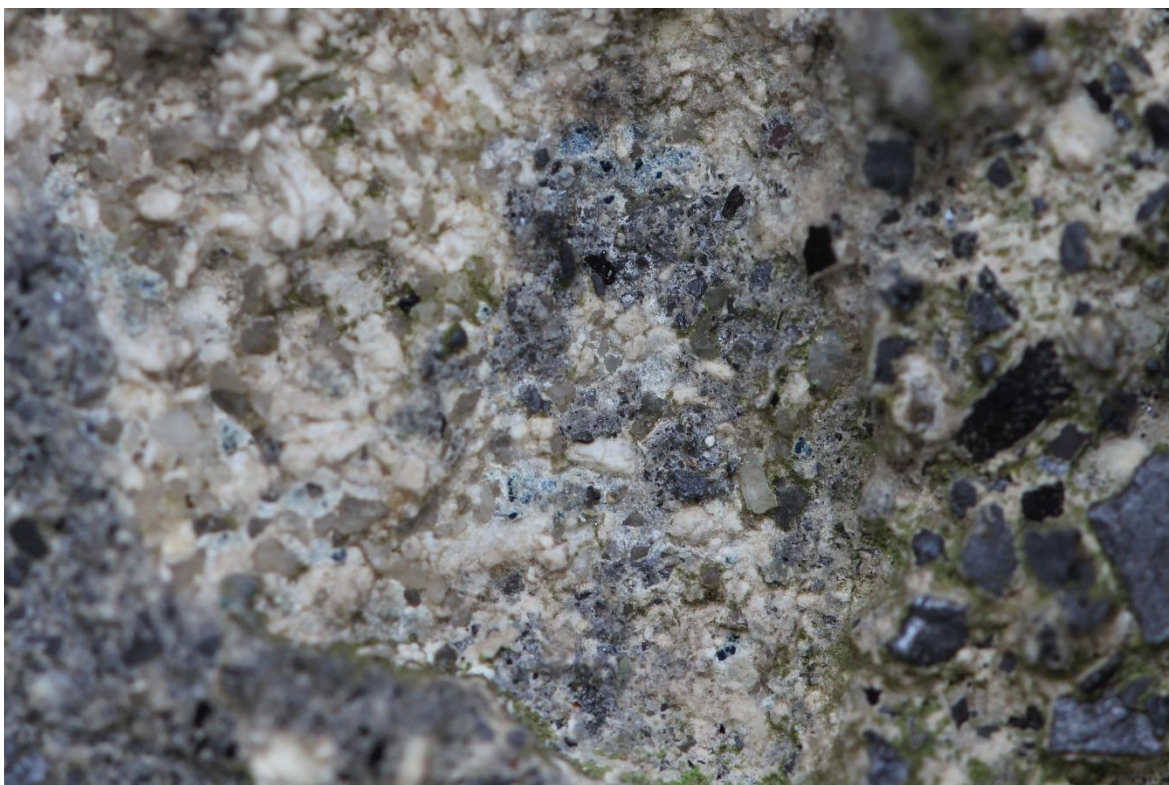
Obrázek 117 Detail povrchových úprav, makro-objektiv

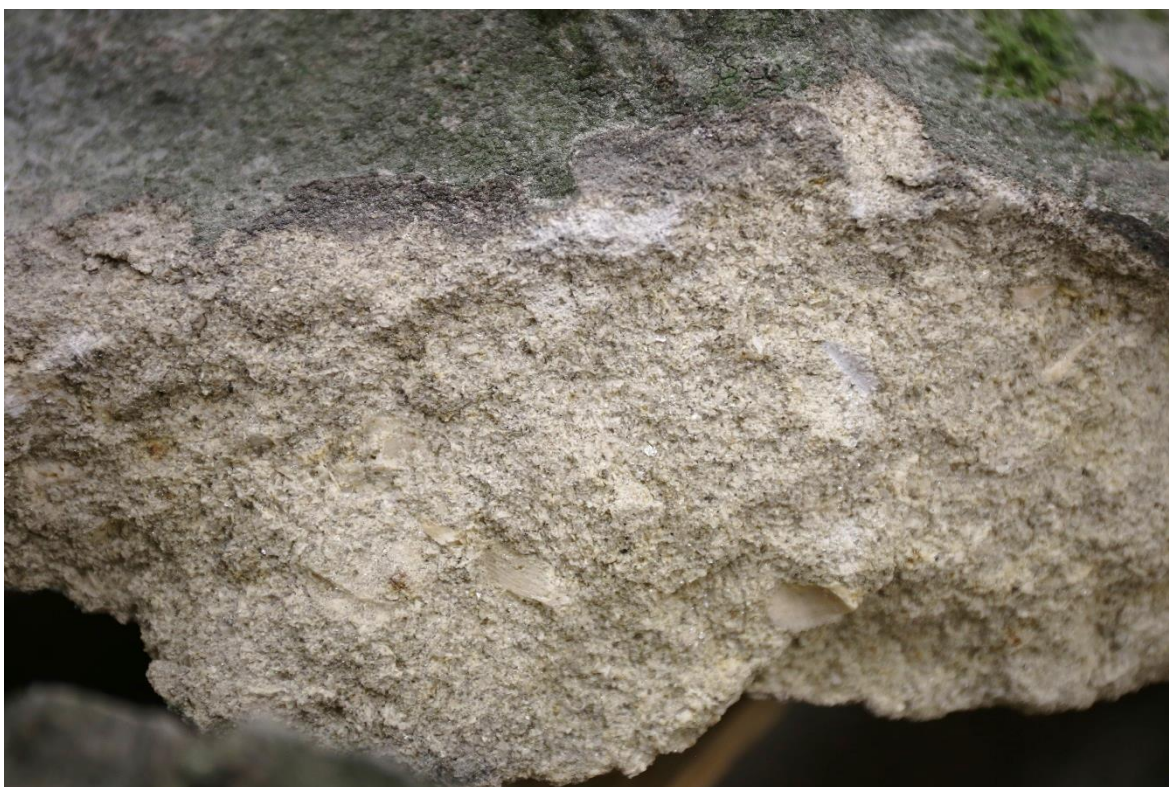
Ultrazvuková transmise odhalila plošnou degradaci v celém objemu hlavice a na figurě pouze lokální problémy se soudržností materiálu. Stav hlavice může vycházet z kvalitně horšího použitého materiálu, viditelně se projevující větší kumulací mušlí.

Obrázek 118 Detail lomové plochy, hlavice

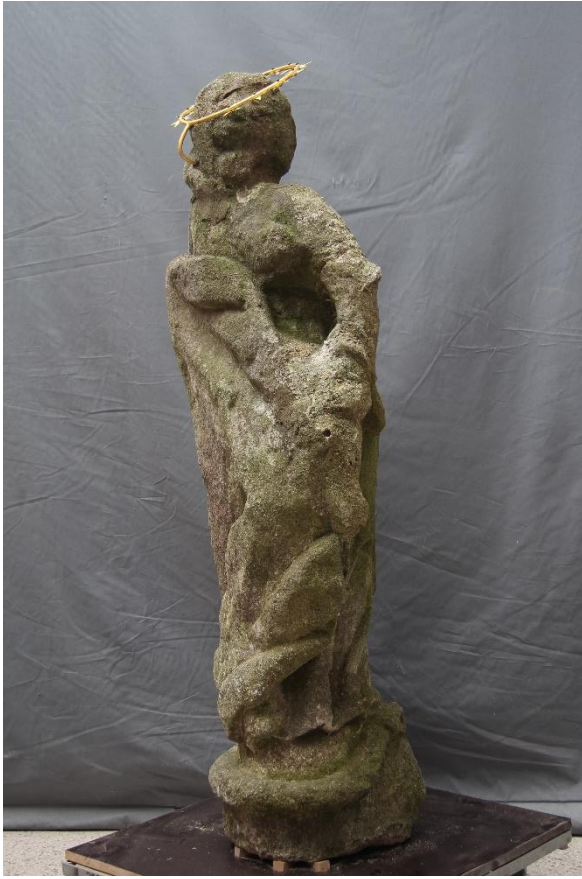
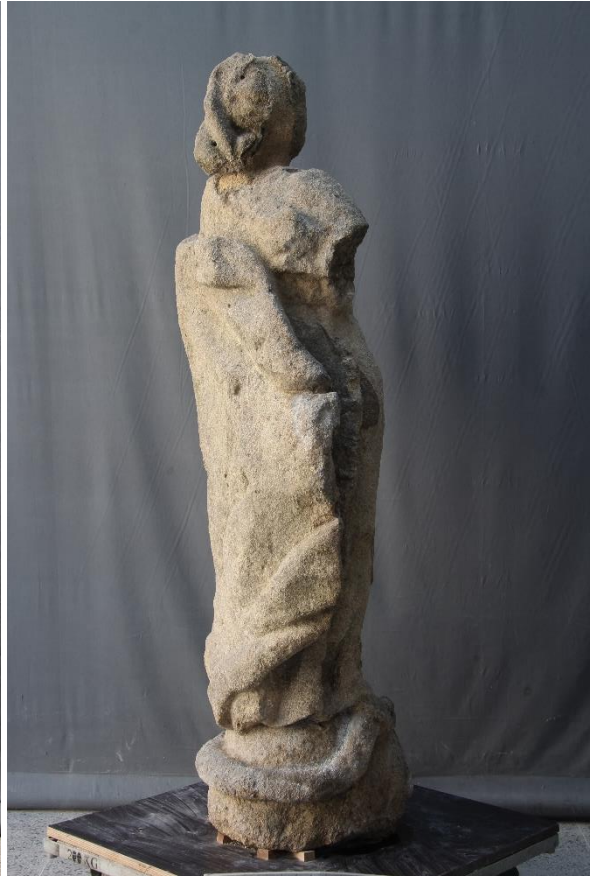
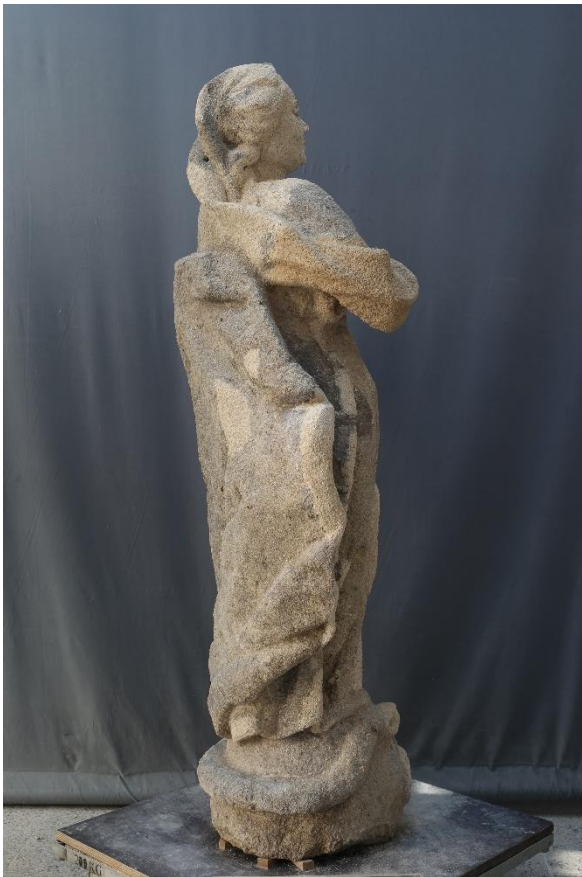
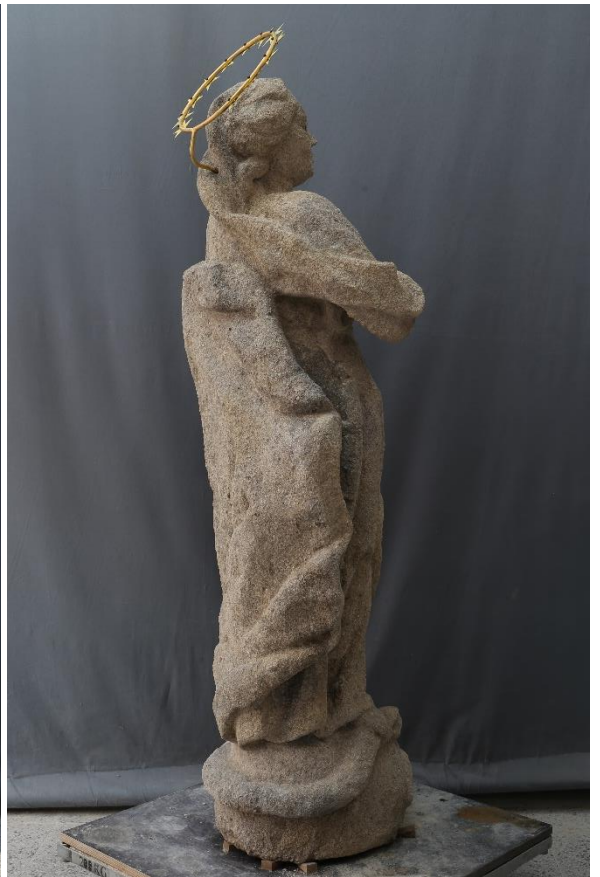
Obrázek 120 Pravý bok, stav před restaurováním, po očištění, po tmelení a po retuši

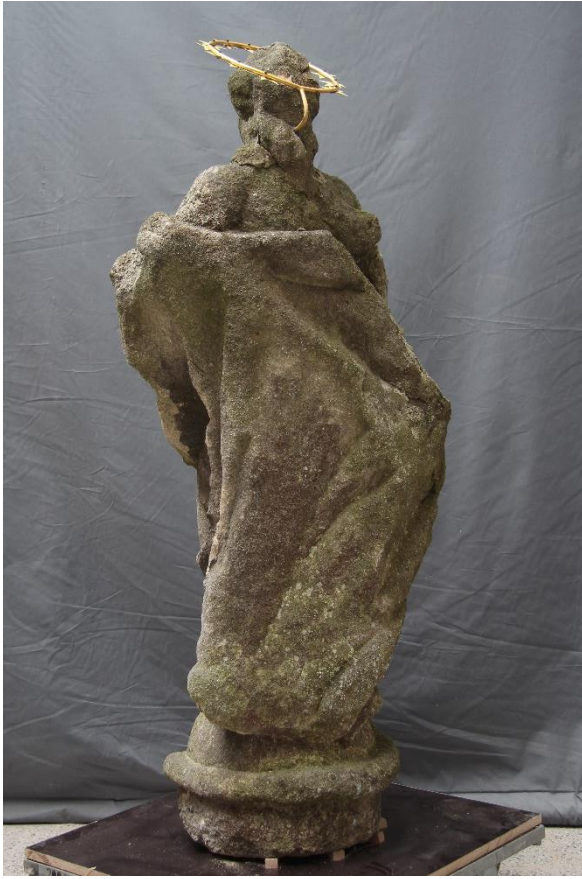
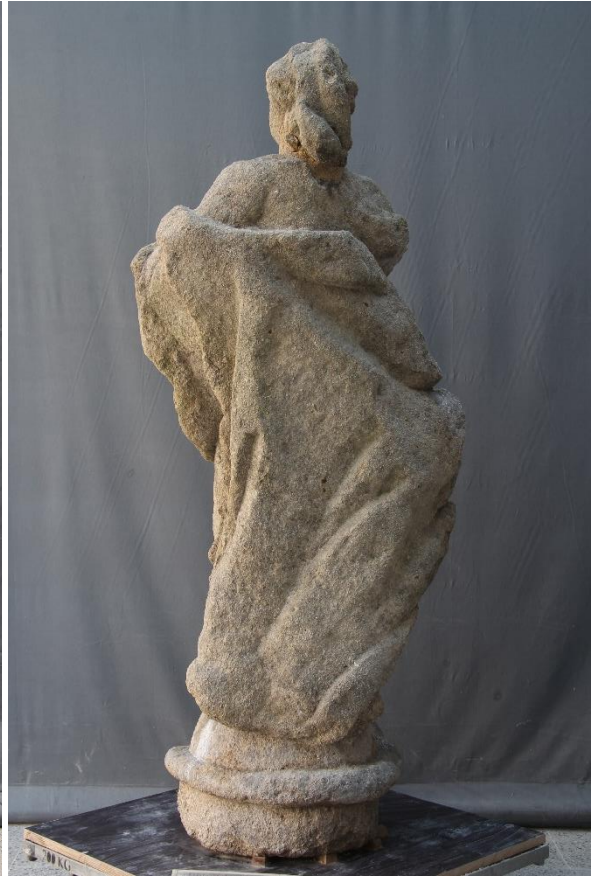
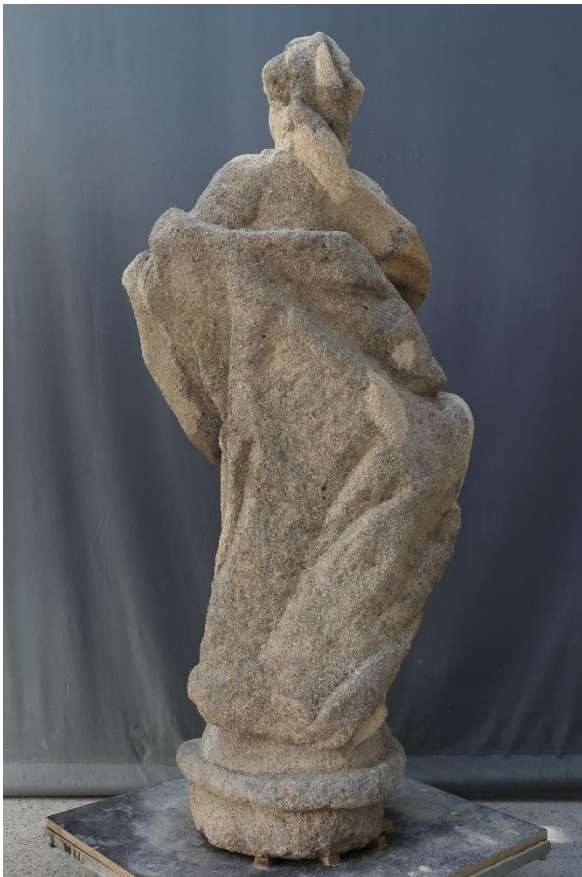
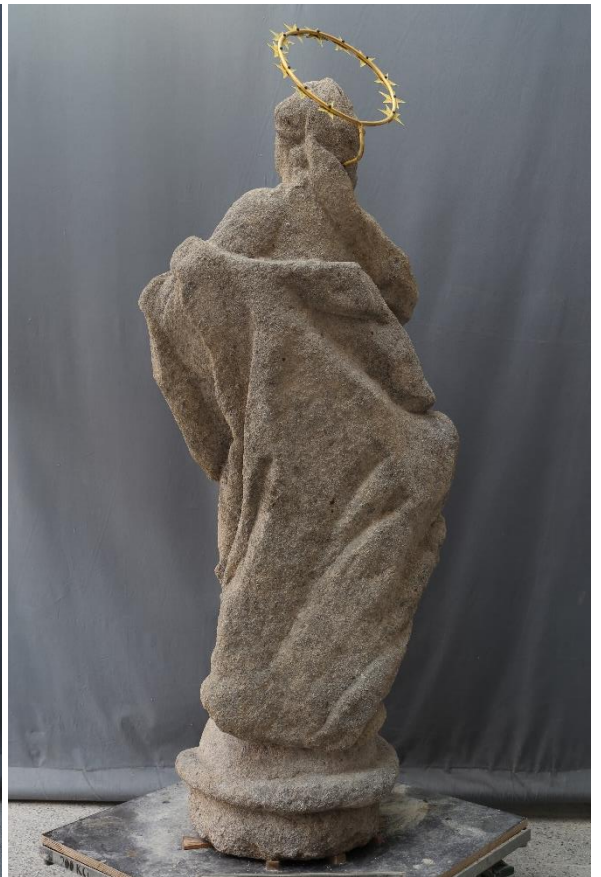
Obrázek 121 Zadní strana, stav před restaurováním, po očištění, po tmelení a po retuši

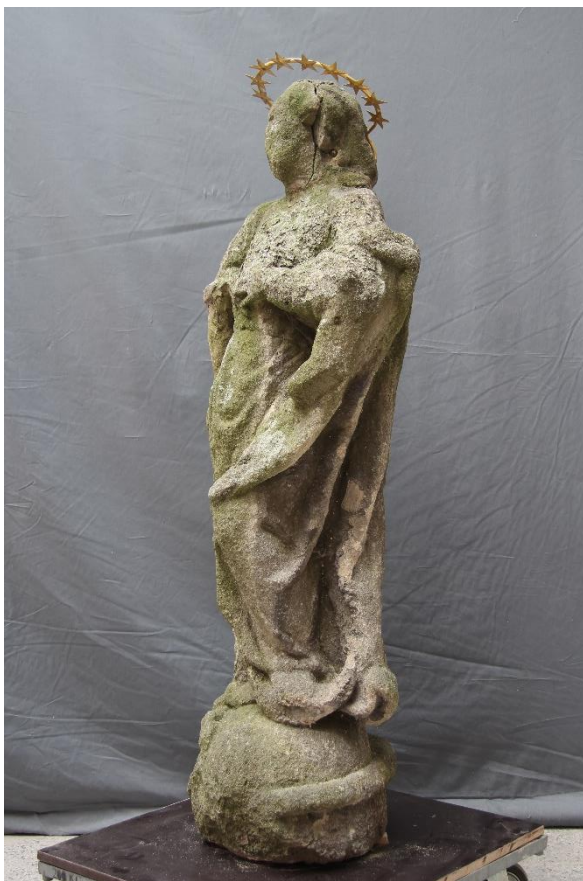
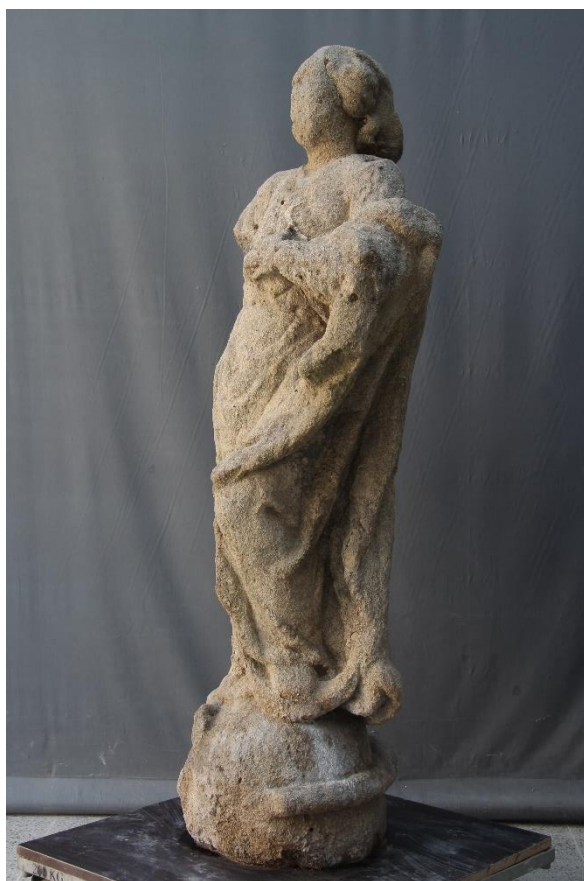
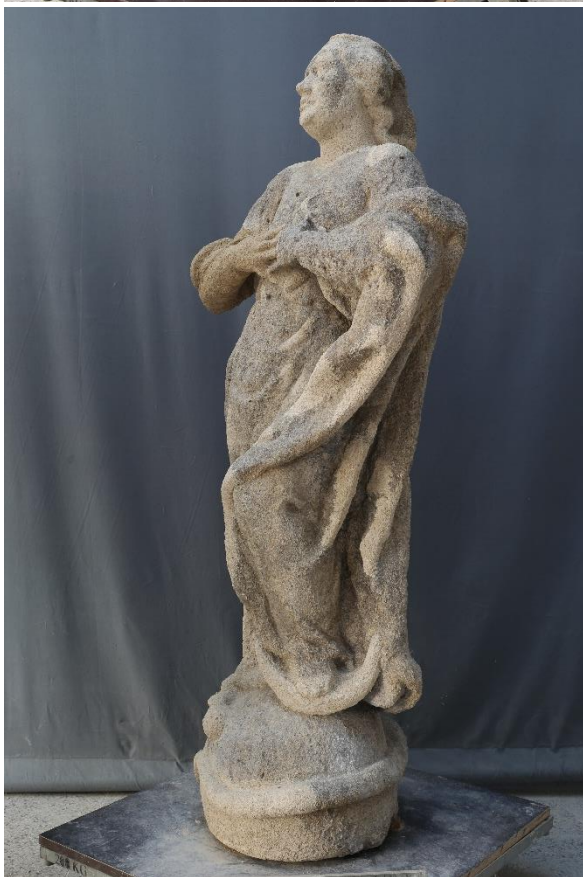
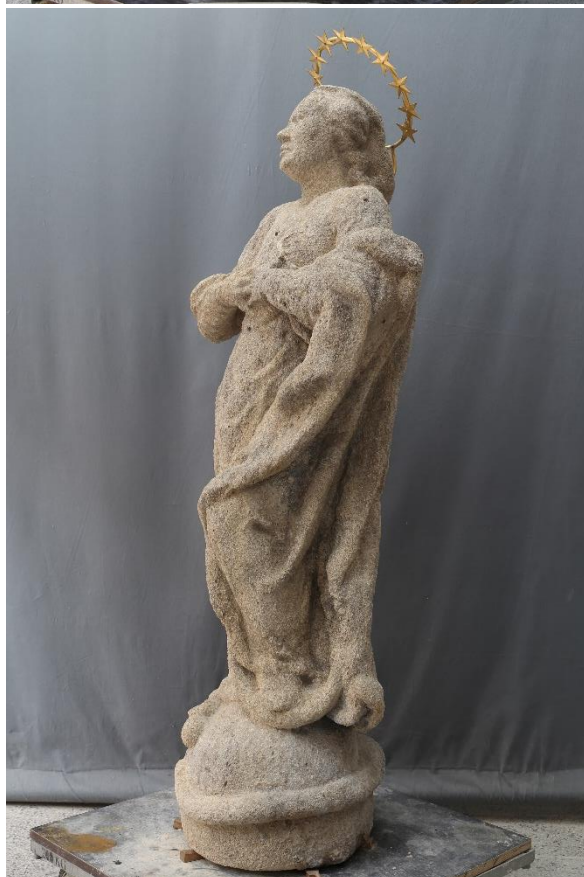
Obrázek 122 Levý bok, stav před restaurováním, po očištění, po tmelení a po retuši

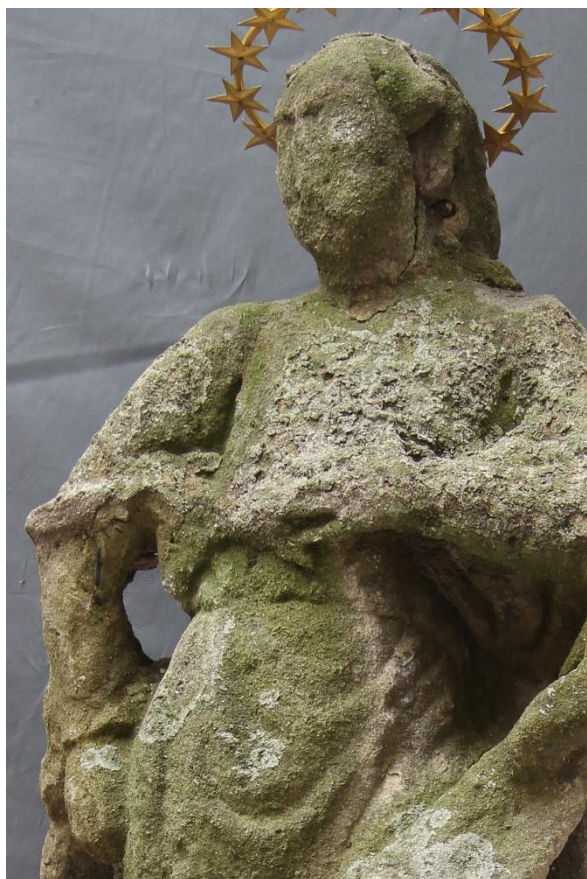
Obrázek 124 Detail rukou, stav před restaurováním, po očištění, po tmelení a po retuši

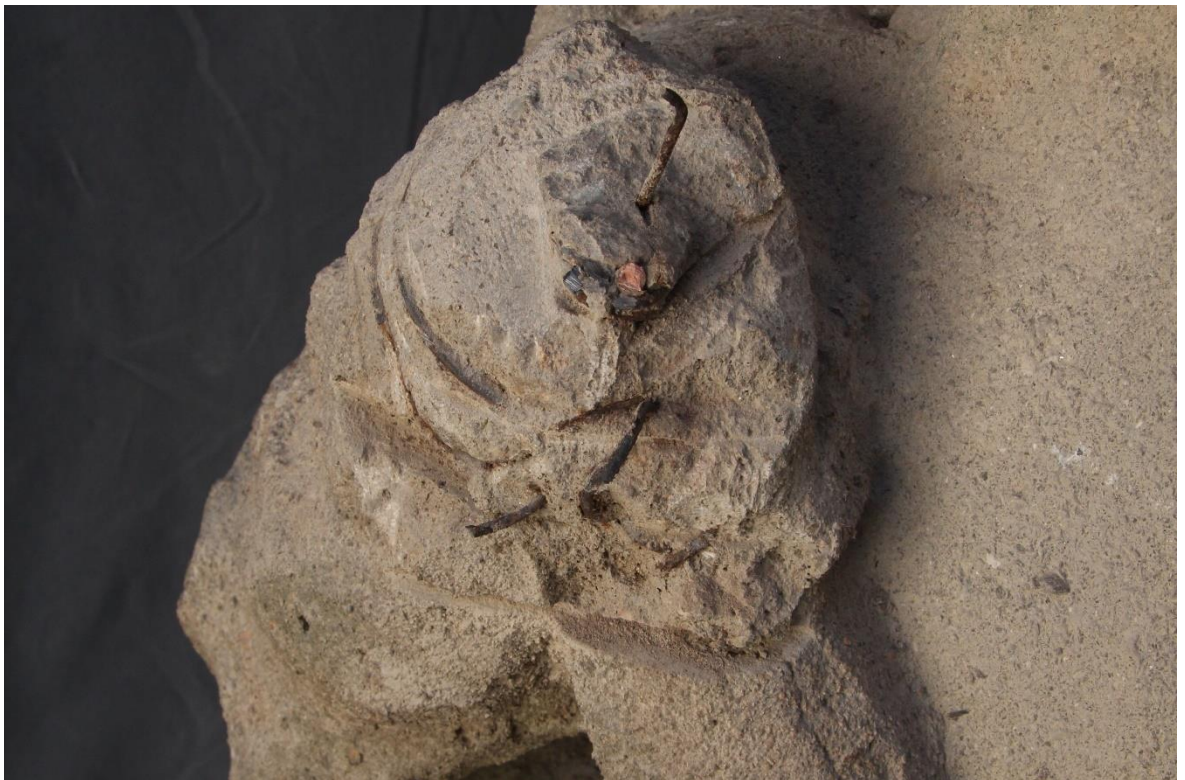
Obrázek 137 Detail průřezu cementového doplňku pravé ruky

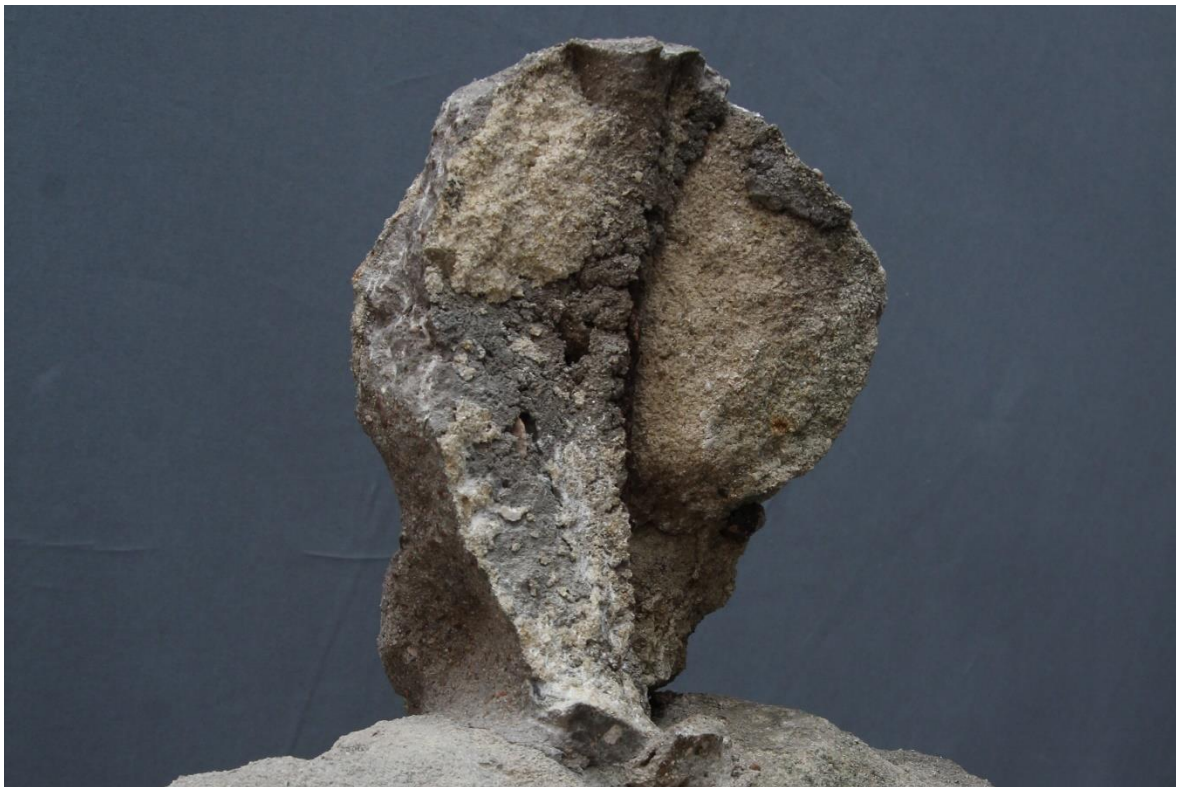
Obrázek 139 Detail rozdělené hlavy včetně železného čepu a zbytků cementových tmelů

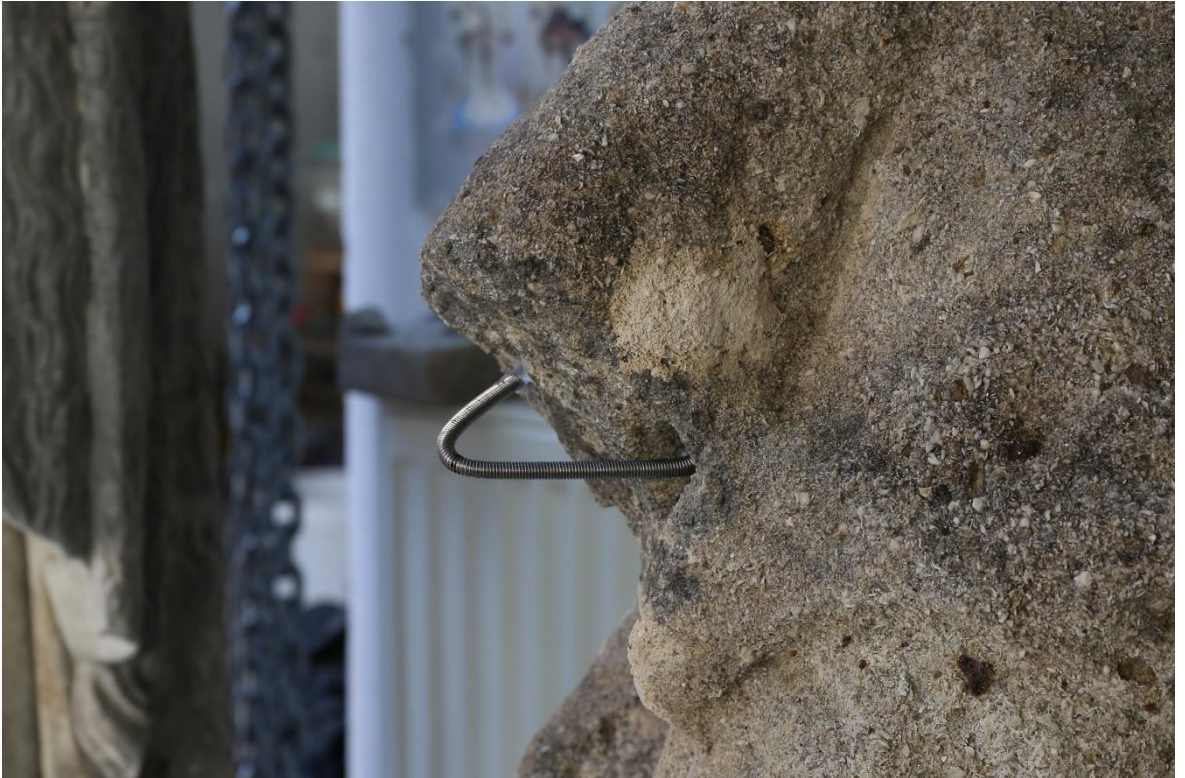
Obrázek 152 Detail nové nerezové armatury pravé ruky

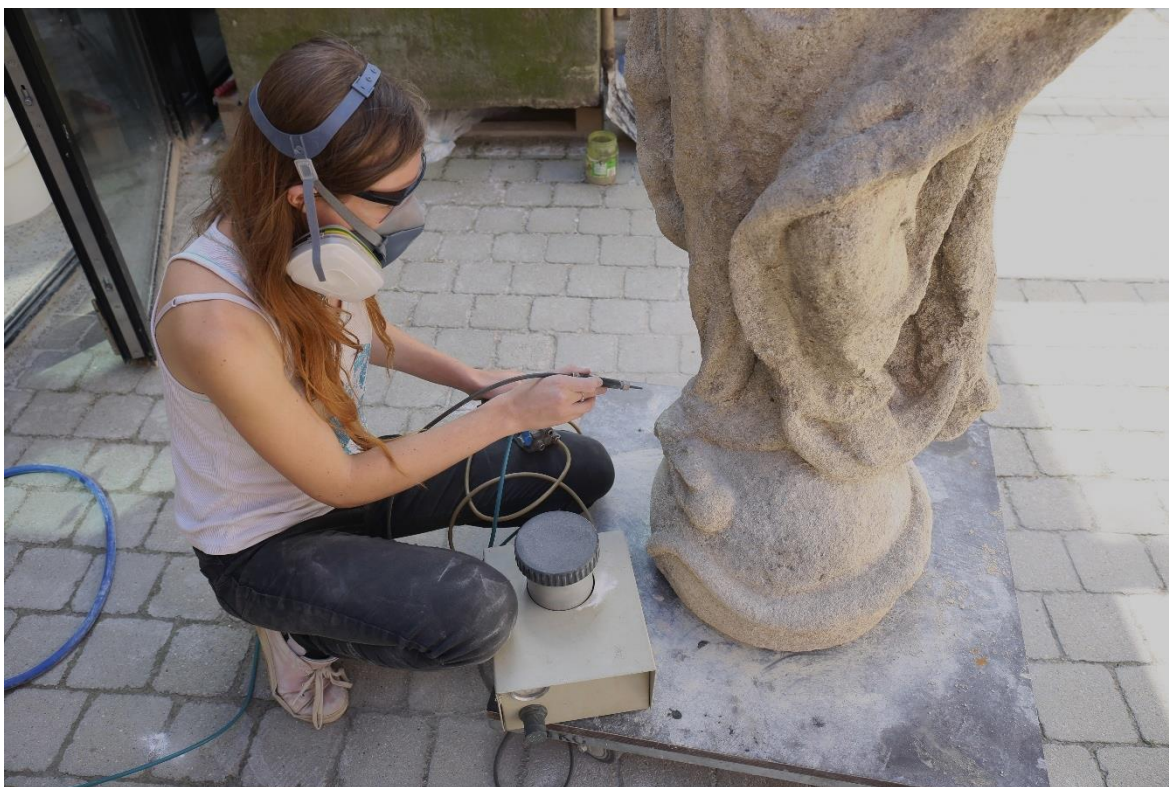
Obrázek 160 Čištění bílého zákalu na povrchu zeměkoule po konsolidaci CaLoSiLem E25 pískováním

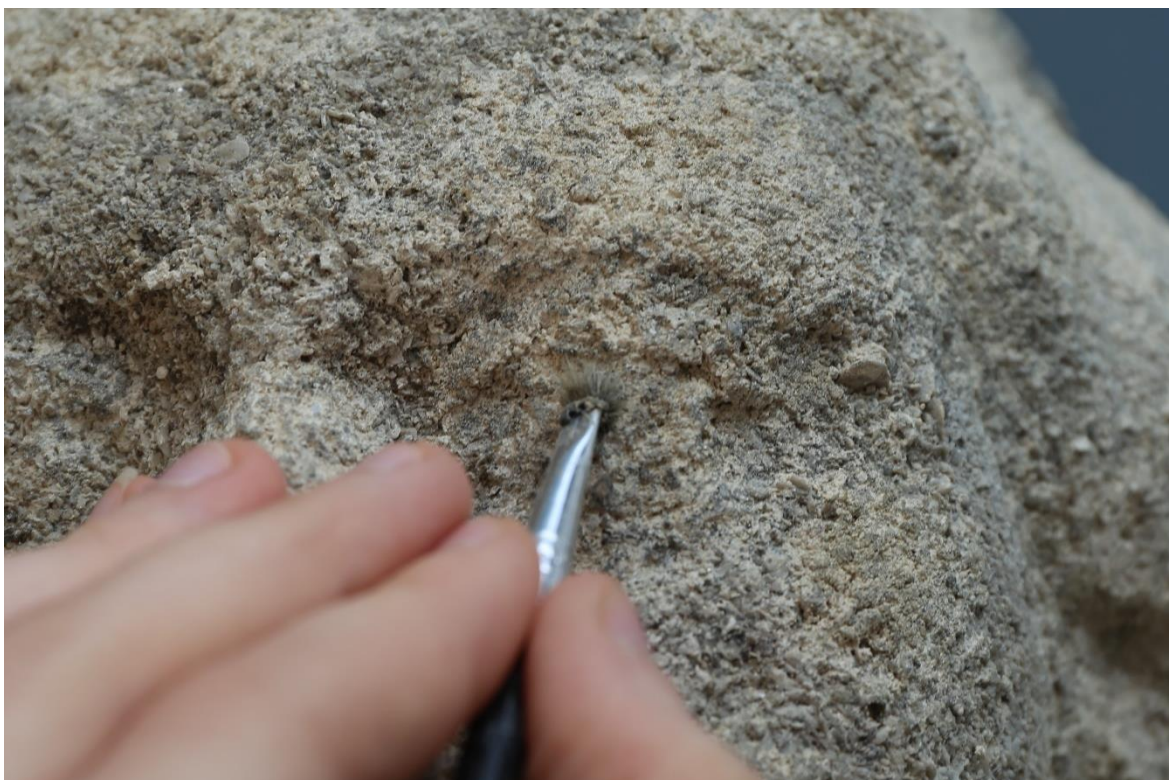
Obrázek 162 Retušování drobných detailů na tmelech pigmenty v 2 % disperzi K9

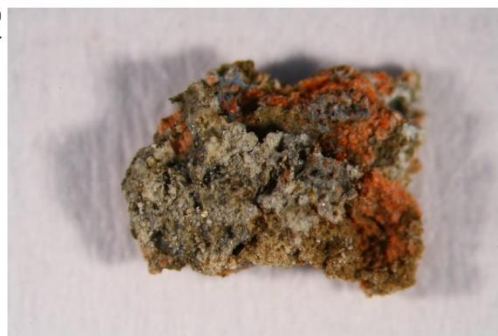
Obr. 8 a-c: (Vlevo) Detail místa odběru vzorku polychromie. (Vpravo) makosnímek lícové a rubové strany vzorku. Snímky ze stereomikroskopu SMZ800, fotografováno při zvětšení 1x.

Popis vzorku: Vzorek polychromie tvoří dvě barevné vrstvy - spodní je oranžovo-červená, svrchní vrstva je modrá. Mezi barevnými nátěry se vyskytuje také okrová úprava. Přesnější popis vrstev (např. stratigrafii) nelze provést, vzorek je silně degradovaný a nepřehledný. Vzorek byl odebrán se zbytky podkladu, který tvoří střednězrný vápenec.

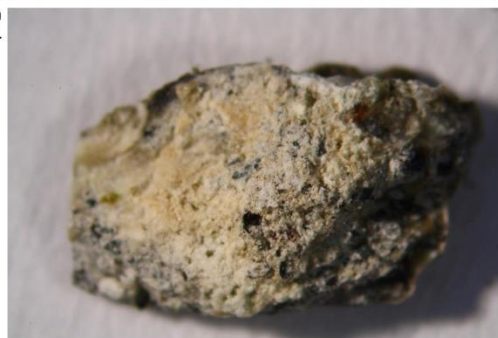
Obr. 10 a-c: (Vlevo) Detail místa odběru vzorku šedého tmelu. (Vpravo) makosnímek líčové a rubové strany vzorku. Snímky ze stereomikroskopu SMZ800, fotografováno při zvětšení 1,5x.

Popis vzorku: Vzorek šedého tmelu s černými zrny plniva a zvýšenou porozitou. Na povrchu se vyskytuje biologický povlak, vzorek neobsahuje povrchové úpravy.
