Univerzita Pardubice

Restaurování skulptury muže zápasícího s gryfem (satyr II) ze zámku Jezeří

Bakalářská práce

2023

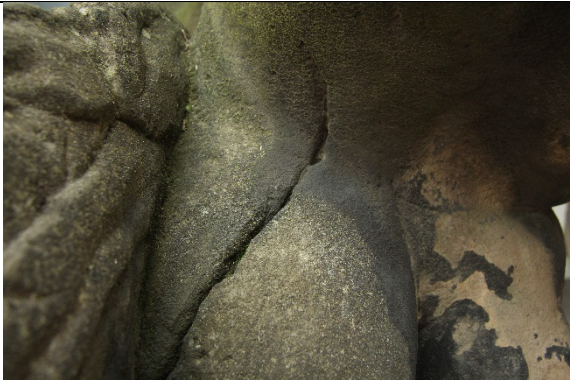
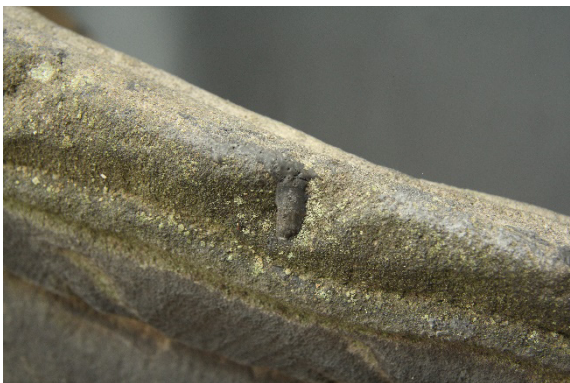
### **Praskliny**

Praskliny mohou vznikat vadou materiálu, nebo mechanickým namáháním kamene v oslabených částech materiálu.

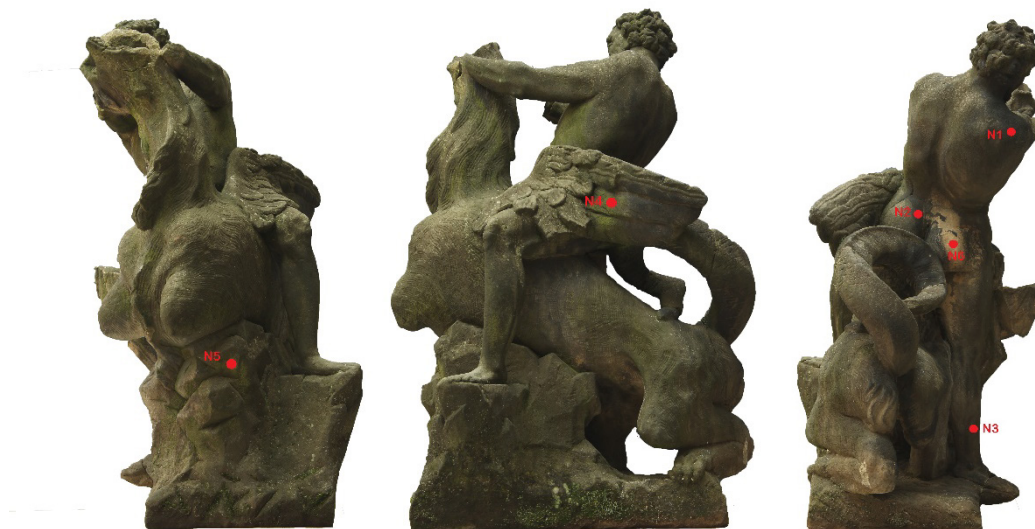
obrázek 4 grafické znázornění míst se zkouškami nasákavosti

N1	N2	N3	N4	N5	N6
Černý povlak – rameno	Černý povlak – hýždě	Načernalý povrch – noha	Biologické napadení – skála	Degradovaný povrch	Biologické napadení – křídlo

Povrchy jsou různě nasákavé. Je zde patrný velký rozdíl nasákavosti degradovaného povrchu oproti černým povlakům. Nasákavost povrchu viditelně pokrytého biologickým napadením (označený N4) byl nenasákavý, to může být způsobeno uzavřeným povrchem pod tímto

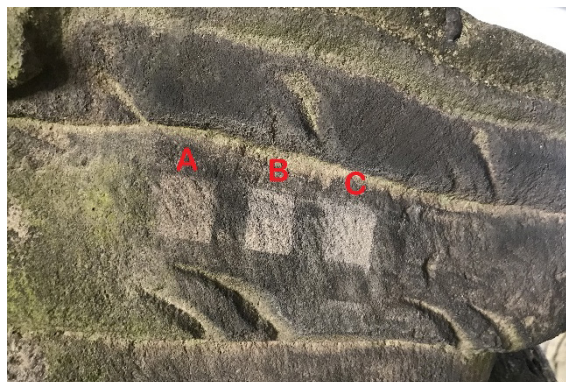
obrázek 6 zkoušky redukce černého povlaku

Byly provedeny tři zkoušky redukce černého povlaku. První zkouška redukce černých povlaků byla provedena pomocí laseru Q-switched ND: YAG LASER Thunderarts (označená A) s nastavením vlnové délky 1064nm. Výkon energie byl nastaven na 400 a postupně se zvyšoval až na 710 E(mJ). Druhou metodou pro zkoušky bylo zvoleno mikropískování tmavým korundem (C) o frakci 220 a třetí zkouška byla provedena kombinací těchto dvou metod (B).

Zkoušky obou metod dopadly úspěšně, nicméně povrch po užití laseru žlutne a pro dosažení požadovaného výsledku bylo nutné, aby byl laser nastaven na nejvyšší možný výkon a paprskem bylo třeba vícekrát přejet povrch. Nutnost tohoto nastavení byla možná způsobena opotřebením laseru či silnou vrstvou depozitů. Mikropískování

bylo úspěšnější je však potřeba dbát na to, aby se povrch příliš nepřechystal a neotevřel, vzhledem k lehce abrazivnímu působení této metody. U třetí zkoušky jsme nejprve provedli čištění laserem, a poté jsme povrch lehce přepískovali a stáhli tak nažloutlý povrch. Tento postup je ovšem časově náročnější.

Po konzultaci s kolegou, který provedl zkoušky i chemickým čištěním,<sup>39</sup> jsme navrhli pro redukci černého povlaku pomocí mikropískování. V místech, kde je povrch velmi degradován budeme černý povlak dočišťovat pomocí laseru, který je šetrnější k povrchu. Mikropískování bylo vybráno na základě účinnosti a menší časové náročnosti s tím, že je třeba brát ohled na mikroabrazivitu a je nutná šetrná manipulace při procesu čištění.

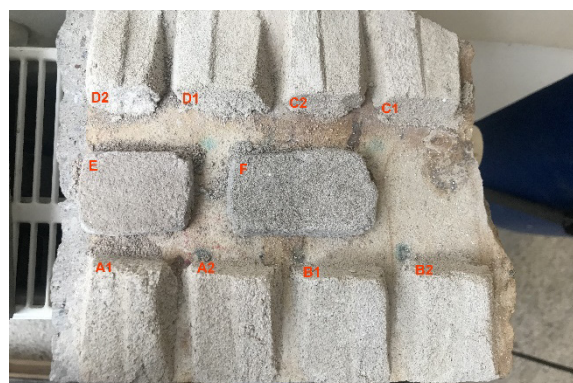
obrázek 8 zkoušky tmelů

Pro první zkoušky byly vybrány křemičité písky Tasovice a Černuc okr a světlý (šedivý/bílý), použité poměry a frakce jsou zaznamenány v Tabulka 6. Písky byly smíchány v poměru 3:1 s pojivem. Jako pojivo byl použit bílý cement a přírodně hydraulické vápno (NHL 3,5).

U tmelu označeného E\* je přidán na dobarvení jeden díl černého tzv. slévárenského písku frakce <1 mm a u tmelu F\*\* je přidán na dobarvení pigment révová čern. Slévárenský písek je křemenný písek, který se používá ve slévárnách při výrobě forem a jader.

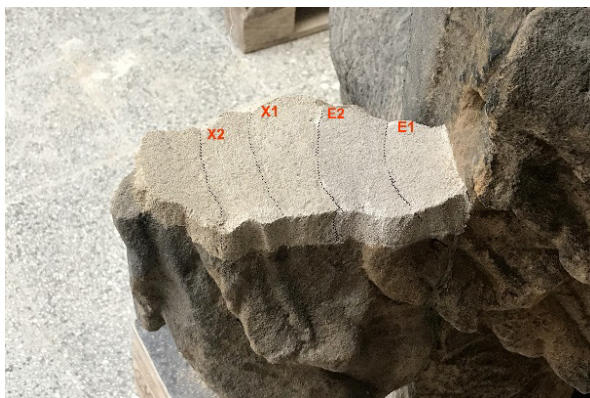
obrázek 10 zkoušky tmelů na lomovém povrchu originálního materiálu

Posléze byly zkoušky nanášeny na povrch originálního materiálu. U tmelů bylo zkoušeno, zda různá velikost zrn slévárenského písku ovlivňuje výslednou barevnost. Tmel označený E1 a X1 obsahují sklářský písek <1 mm a tmel E2 a X2 obsahují zrna sklářského písku <,250

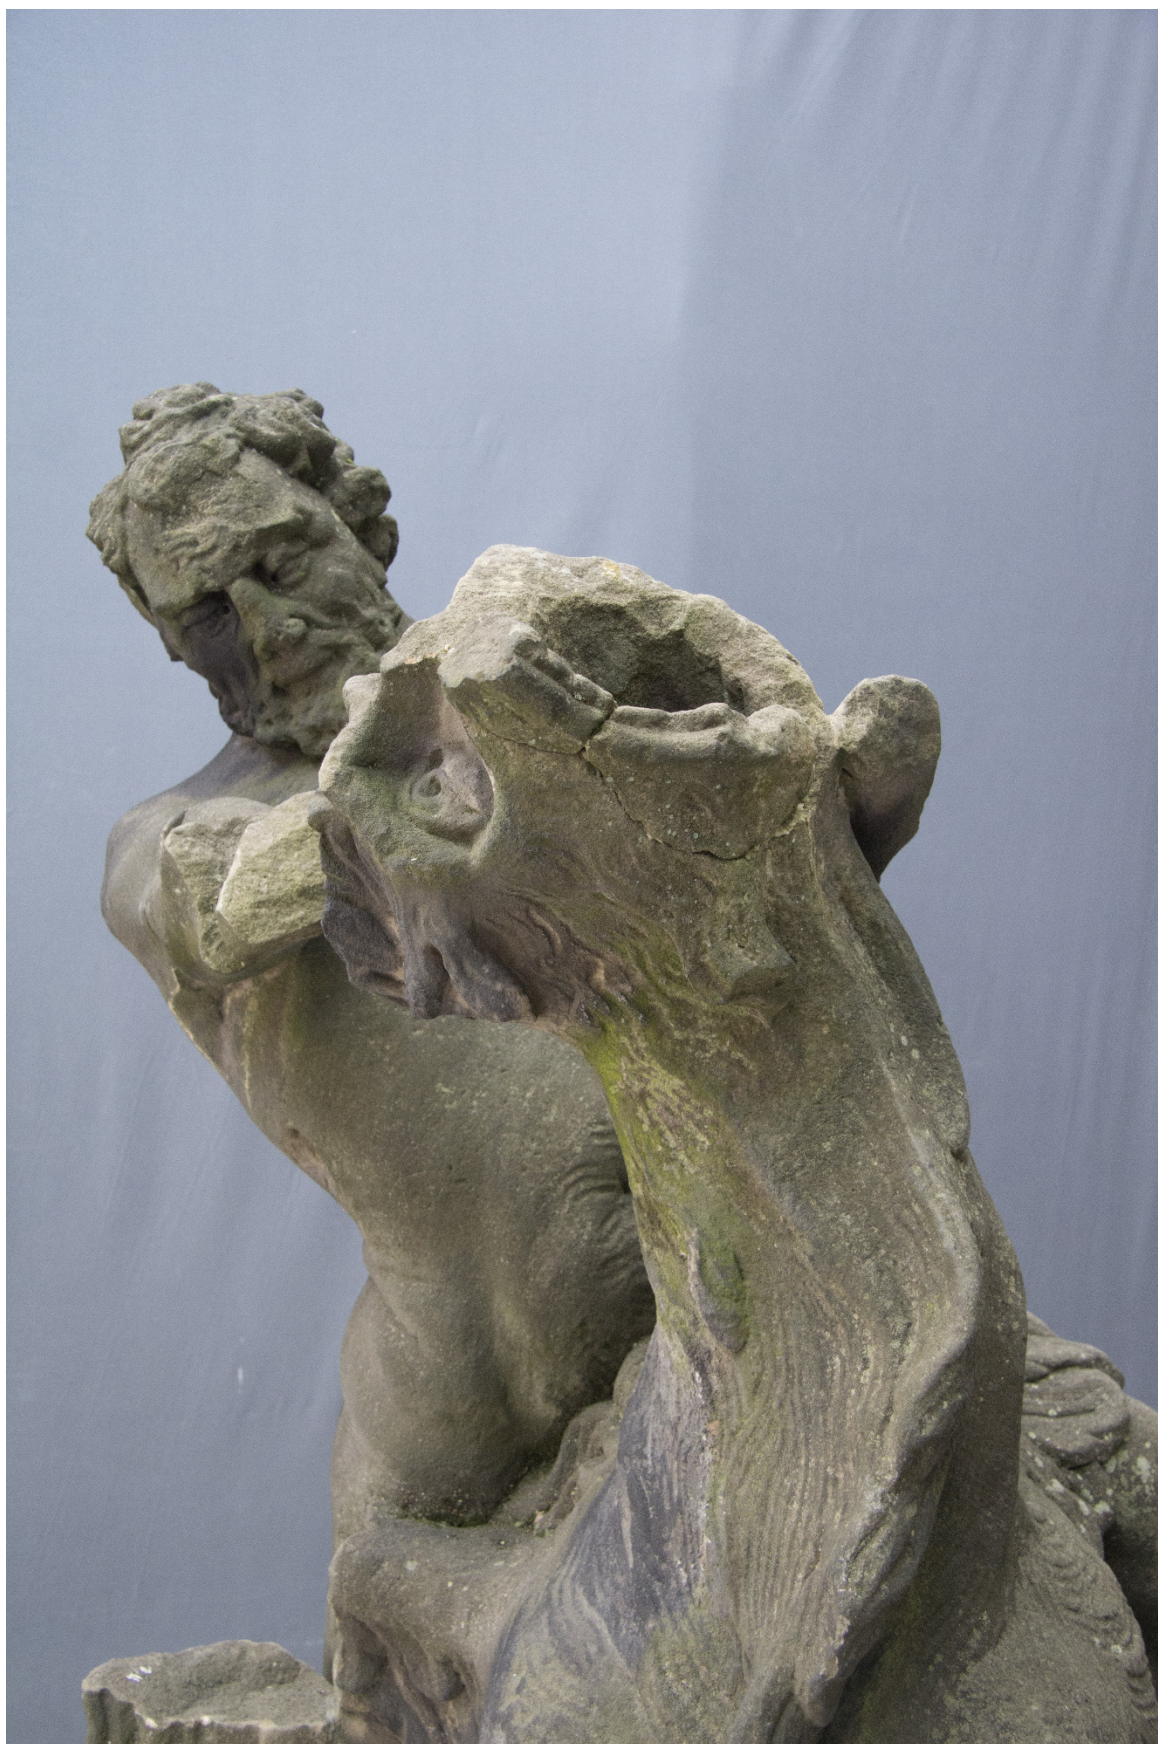
*obrázek 25 detail zachycující torzo hlavy gryfa, v pozadí hlava muže – před restaurováním*

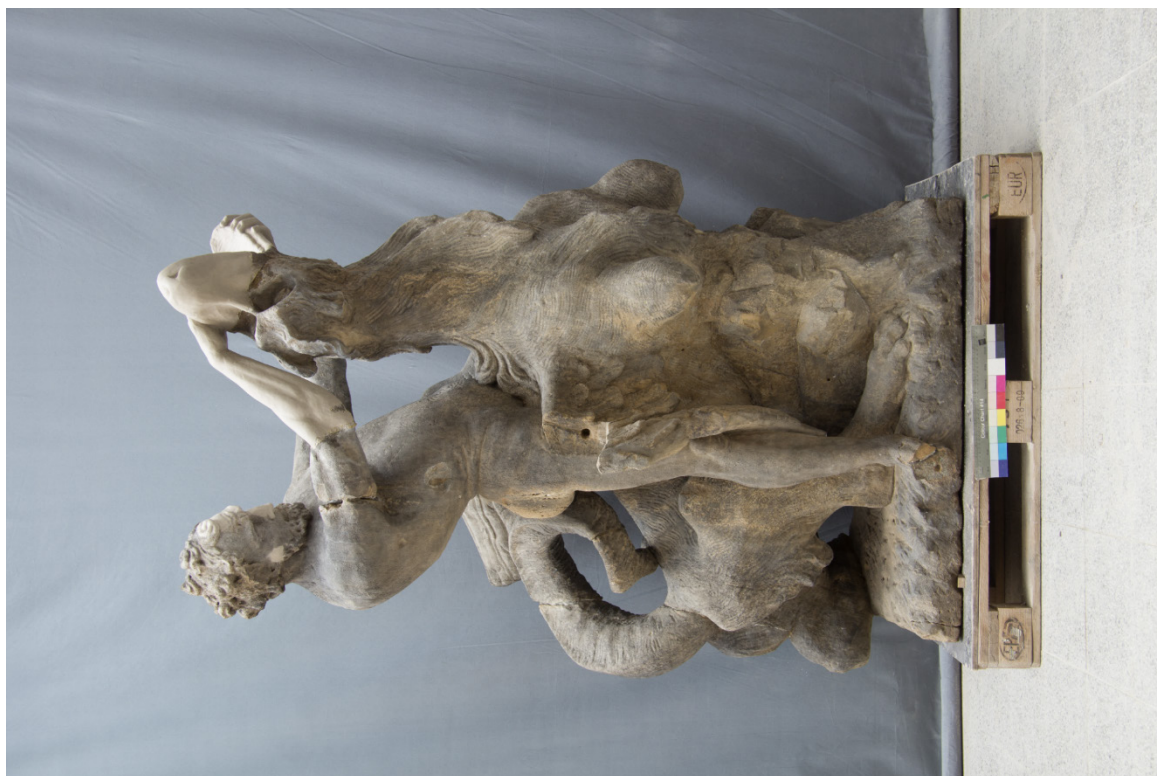
Obrázek 40 levá strana – doplňky v sochařské hlině

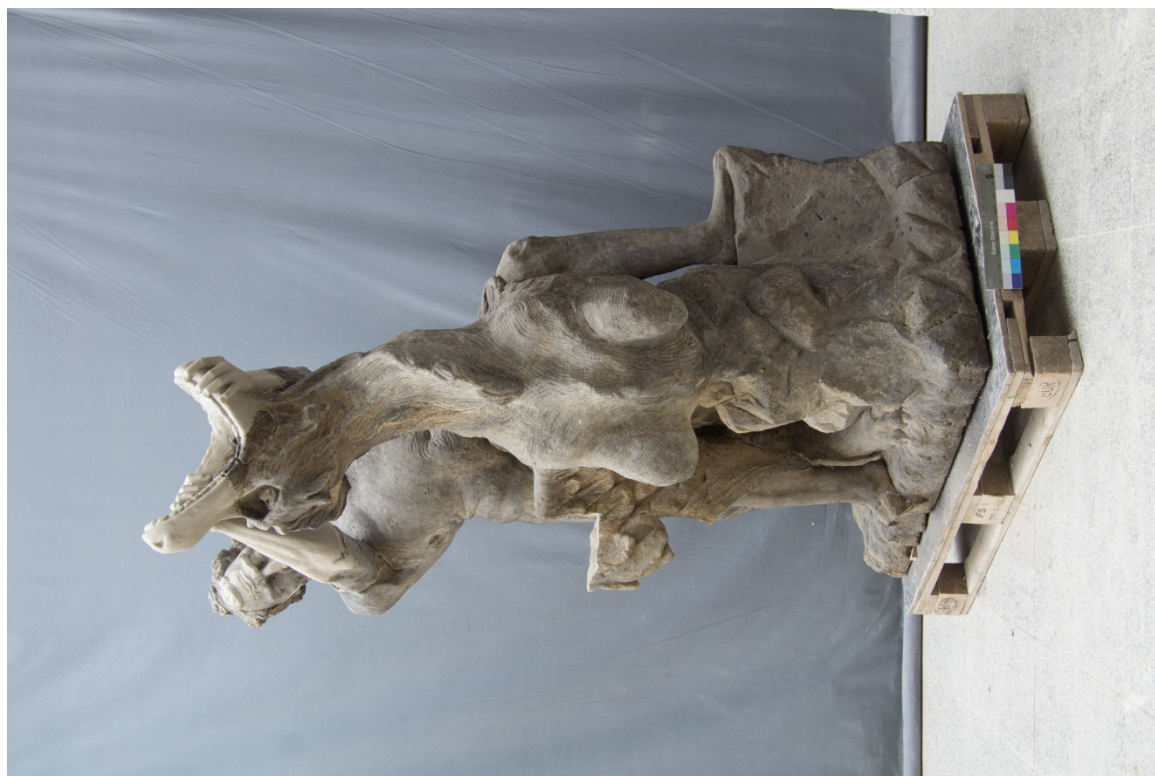
Obrázek 41 pohled ze tří čtvrtin mezi přední a levou stranou – doplňky v sochařské hlině

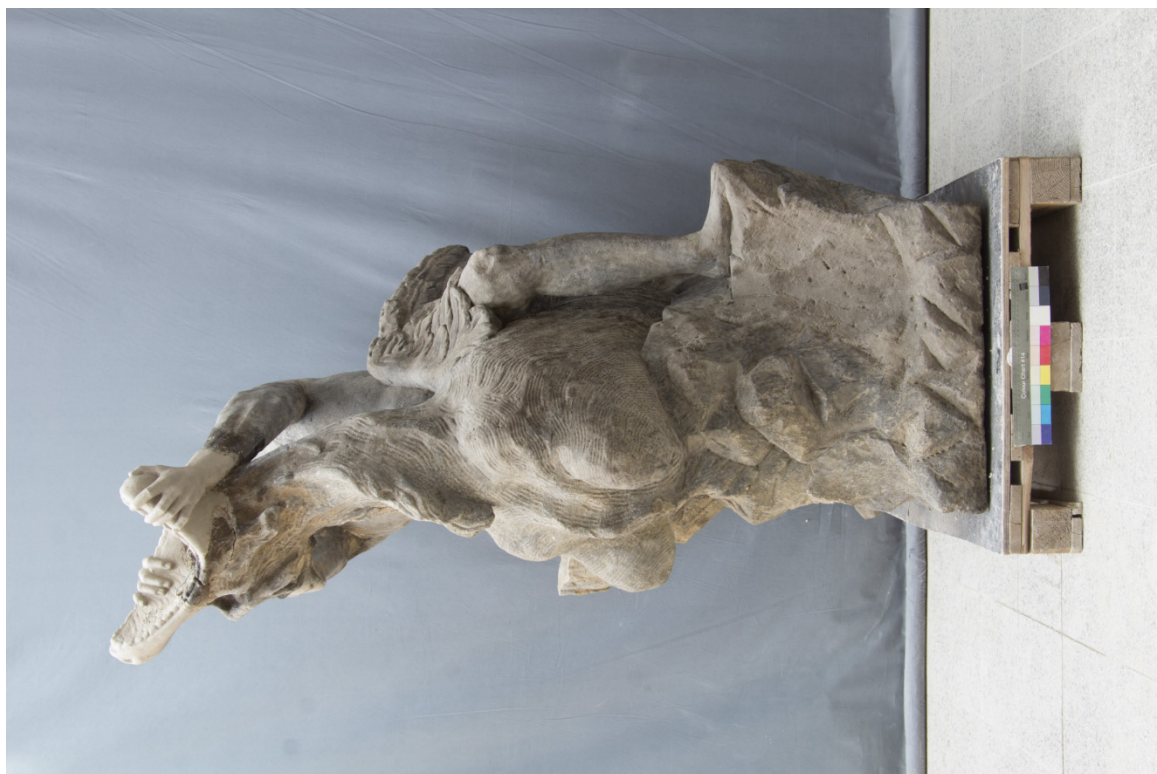
*Obrázek 42 pohled z předu – doplňky v sochařské hlině*

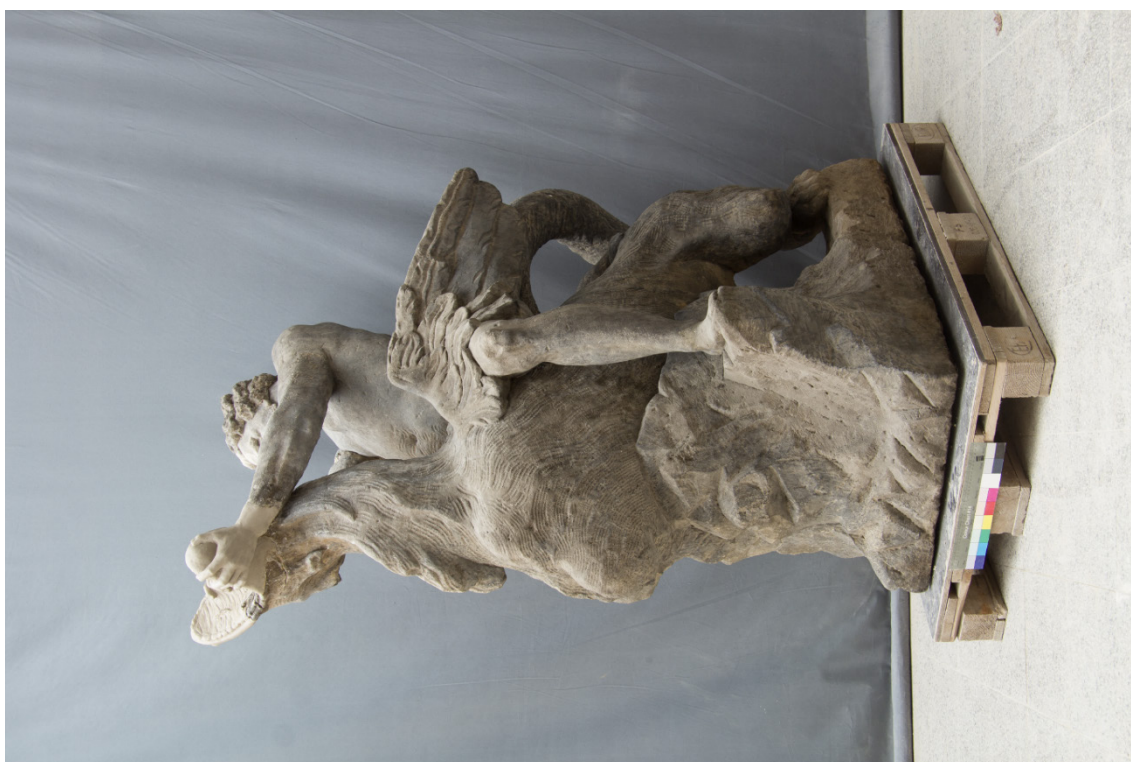
*Obrázek 43 pohled ze tří čtvrtin mezi přední a pravou stranou – doplňky v sochařské hlině*

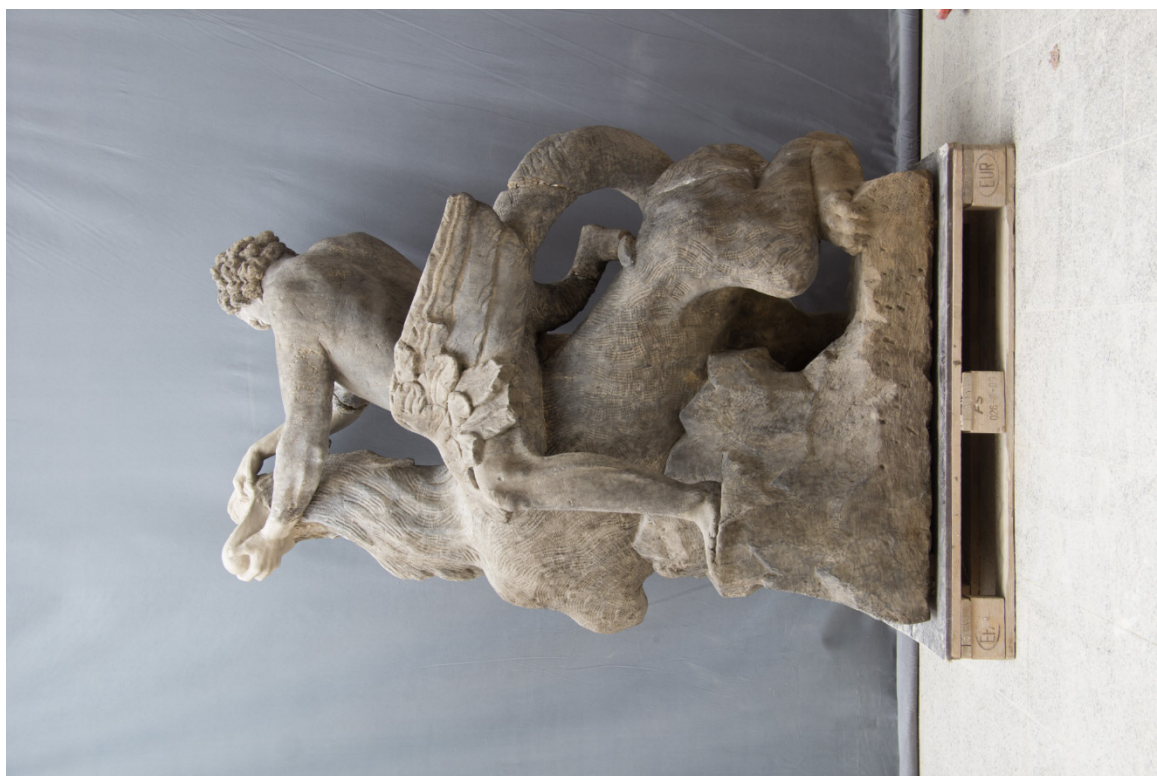
Obrázek 44 pohled zprava – doplňky v sochařské hlině

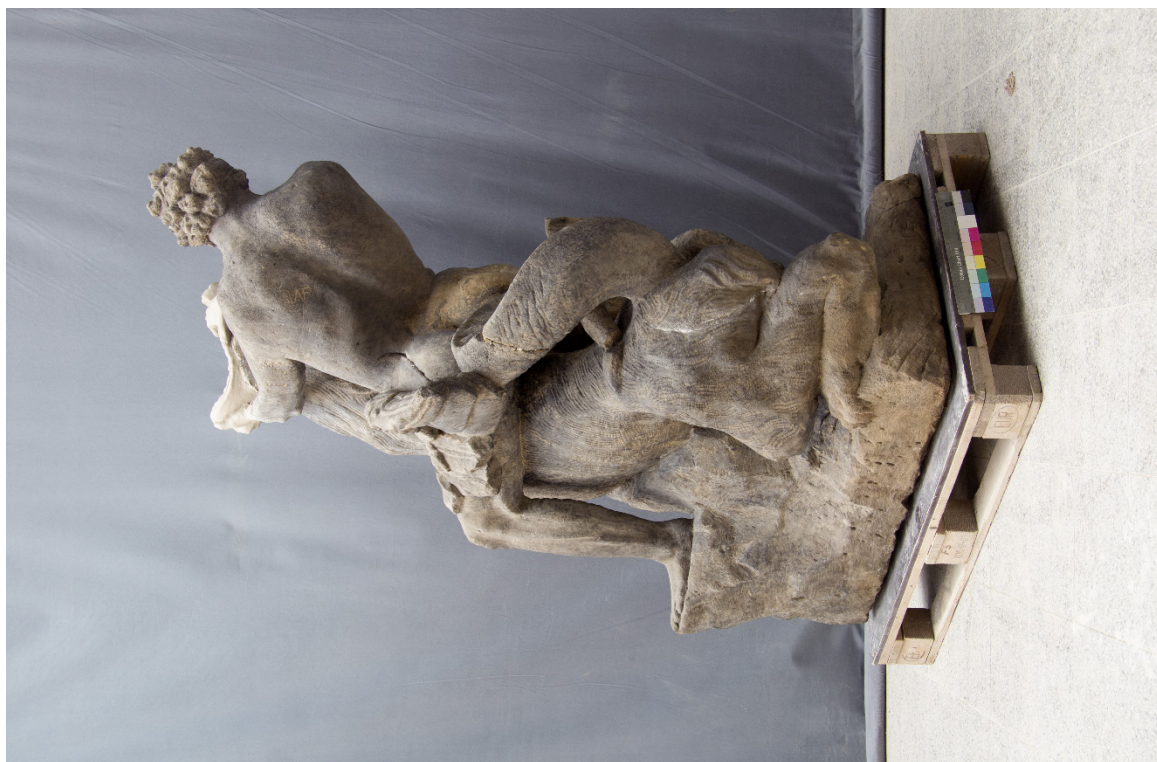
*Obrázek 47 pohled ze tří čtvrtin mezi zadní a pravou stranou – doplňky v sochařské hlině*

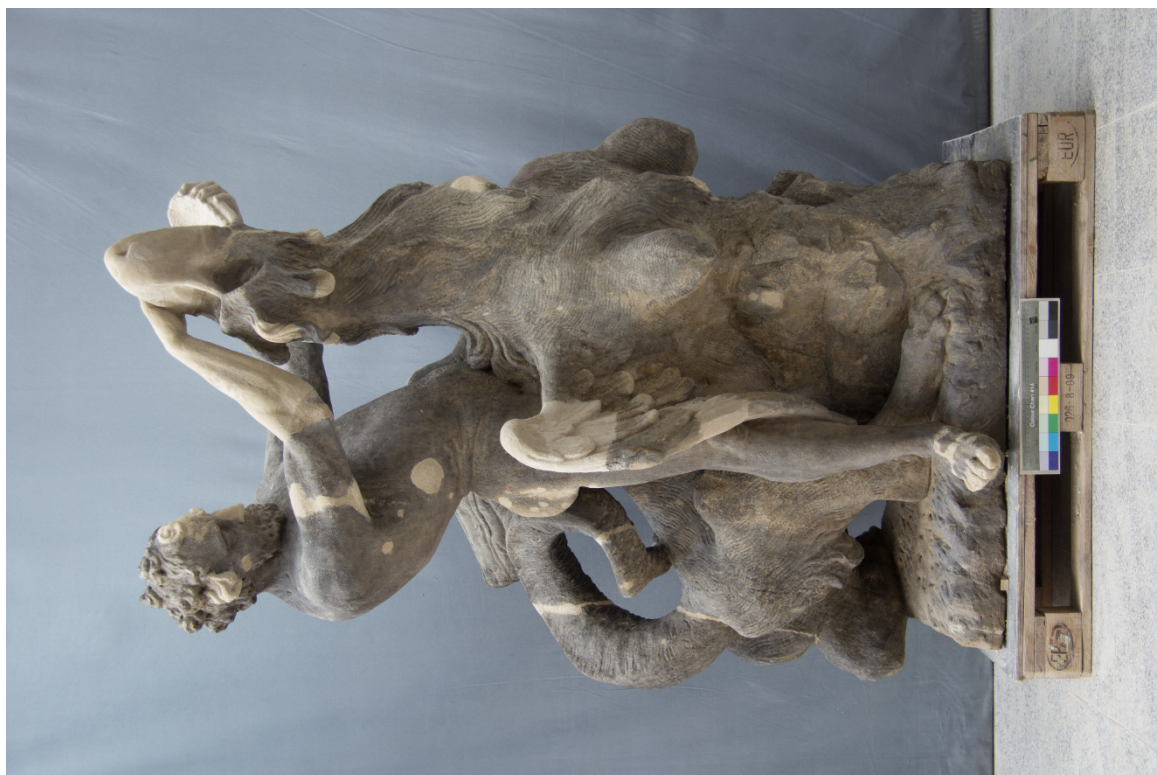
Obrázek 48 levá strana – po plastické retuši

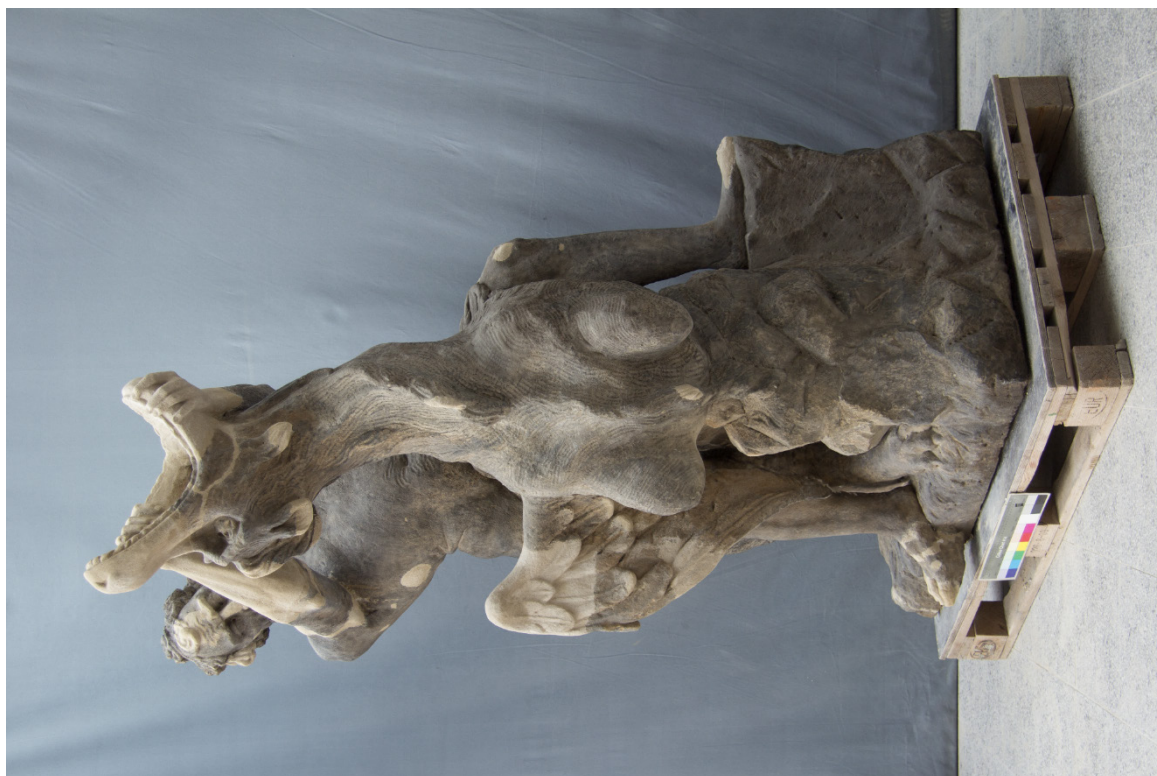
Obrázek 49 pohled ze tří čtvrtin mezi přední a levou stranou – po plastické retuši

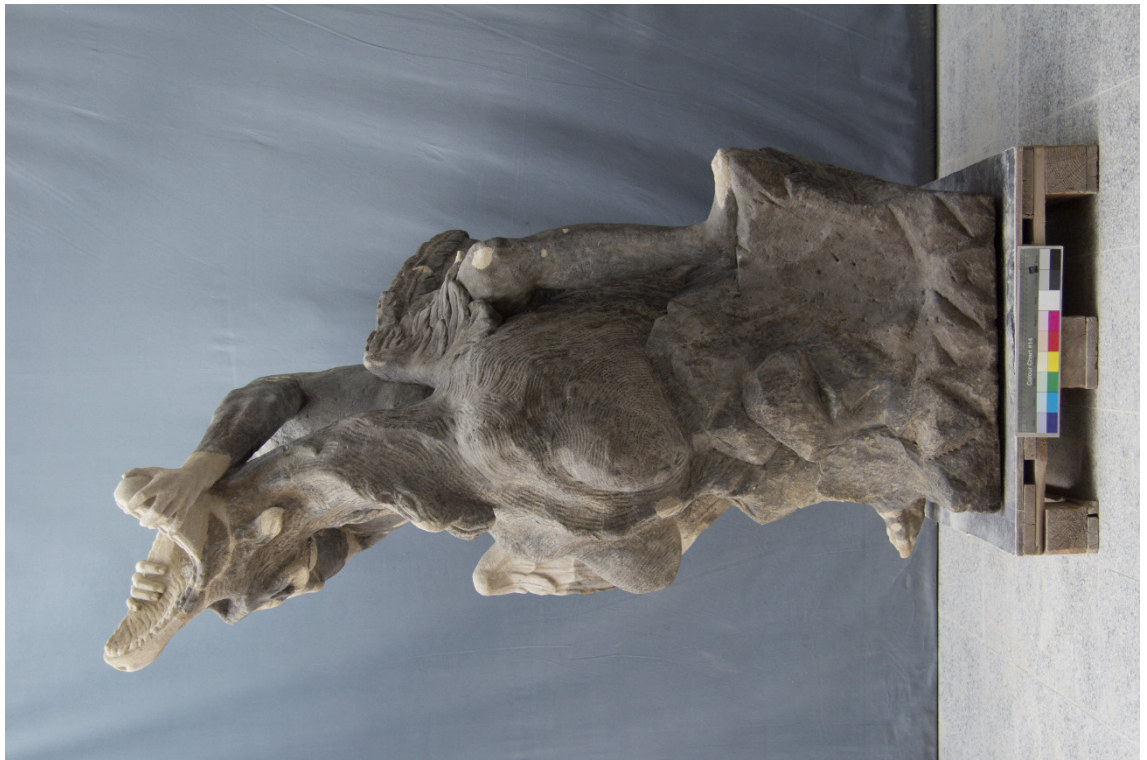
*Obrázek 50 přední strana – po plastické retuši*

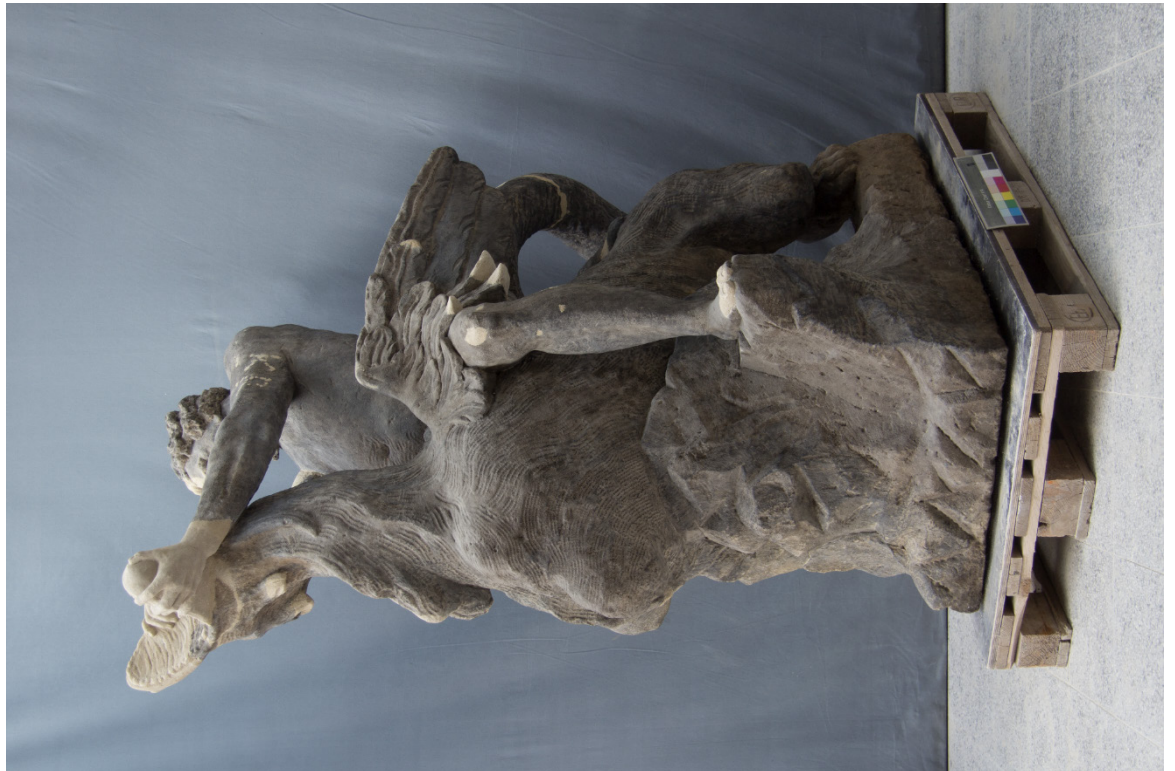
*Obrázek 51 pohled ze tří čtvrtin mezi přední a pravou stranou – po plastické retuši*

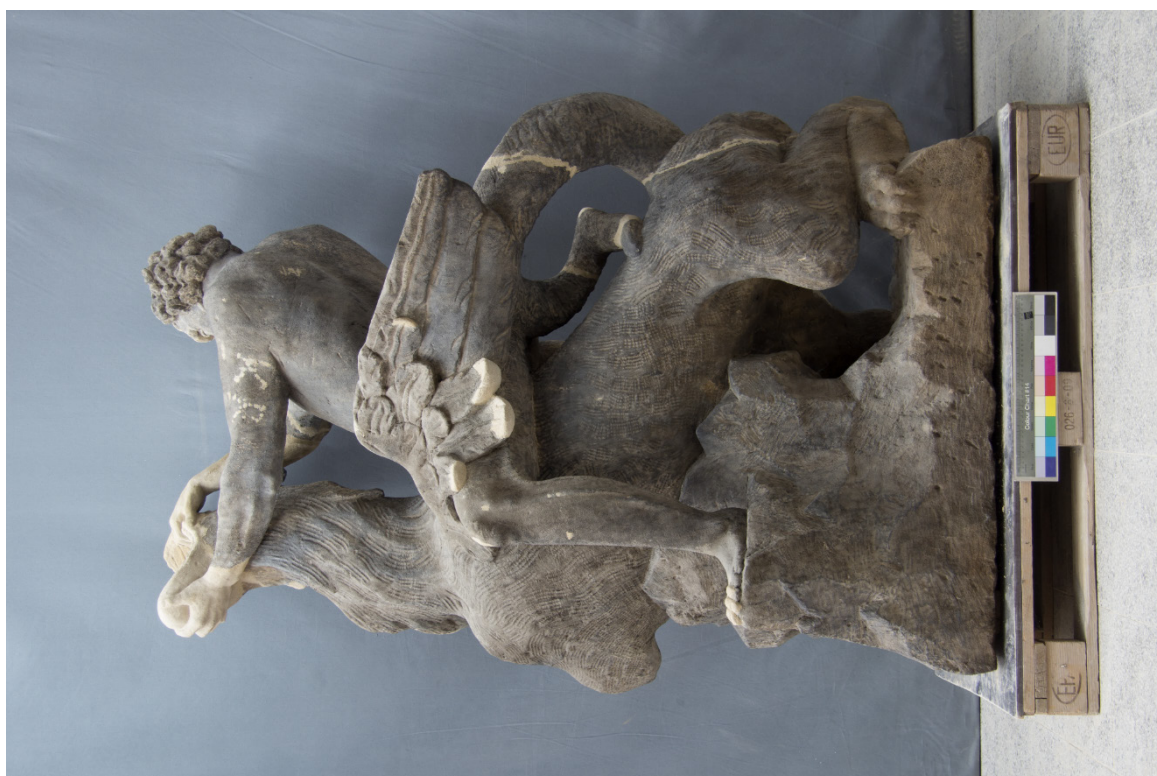
*Obrázek 52 pravá strana – po plastické retuši*

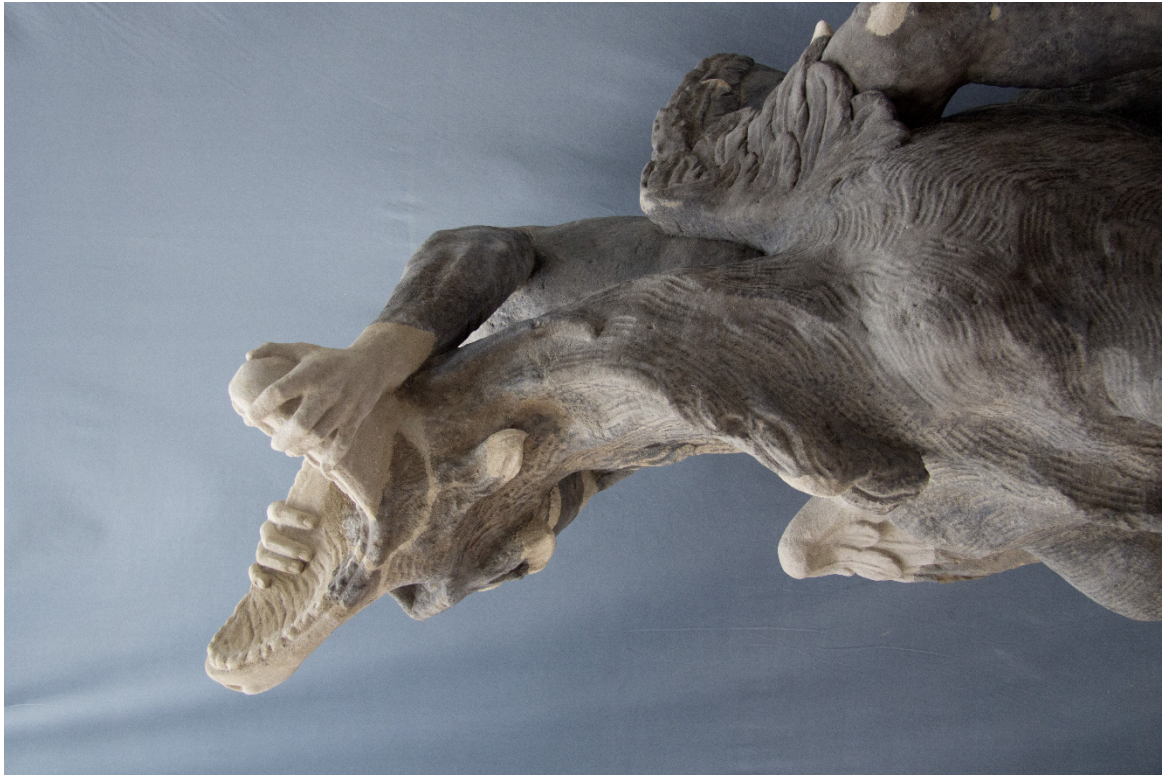
*Obrázek 56 detail hlavy grifa – po plastické retuši*

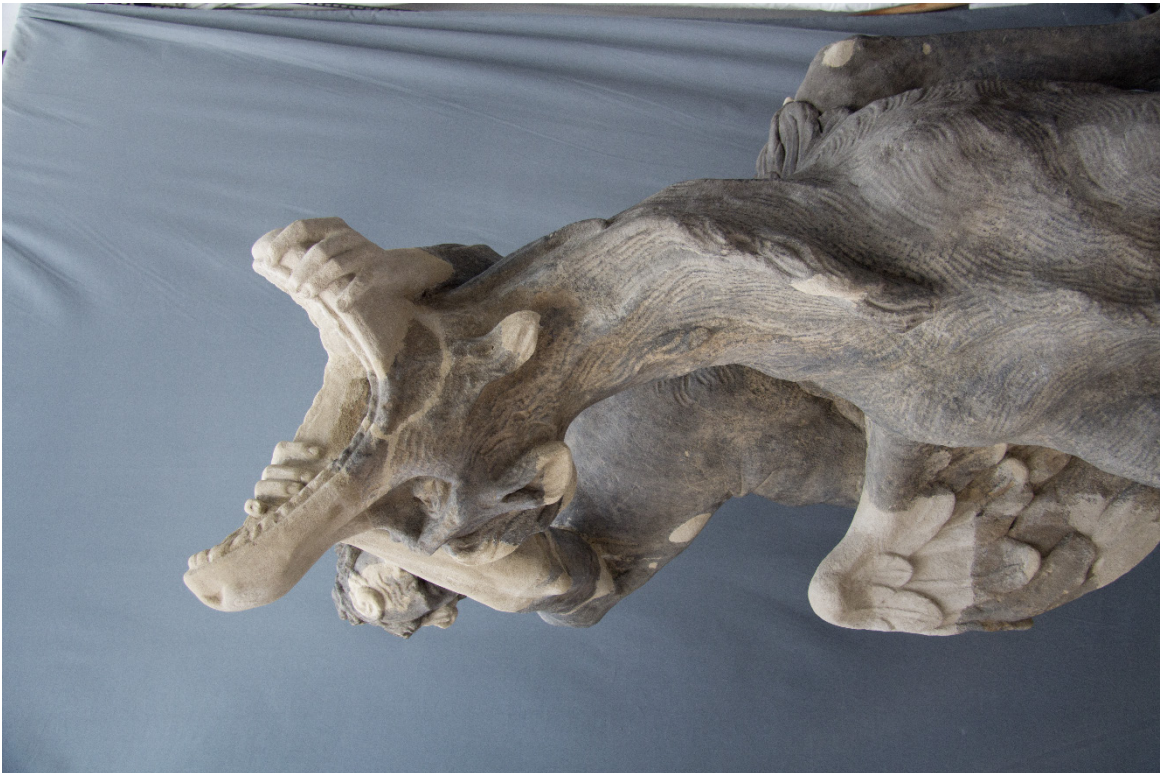
*Obrázek 57 detail hlavy gryfa – po plastické retuši*

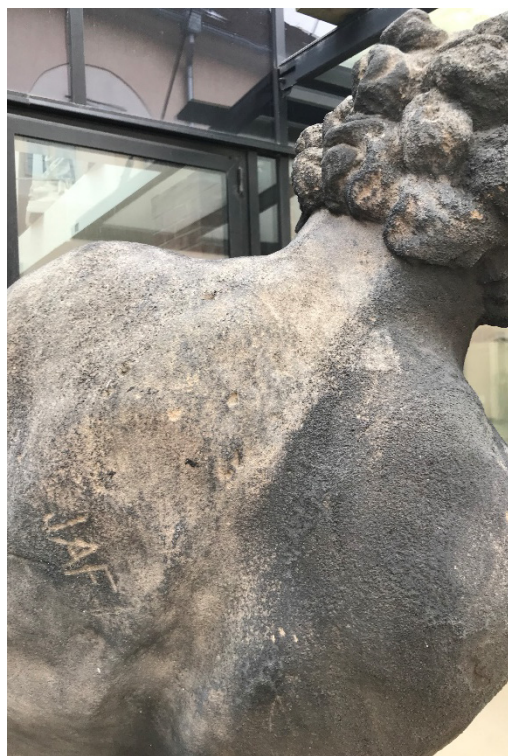
Obrázek 96 redukce černého povlaku – detail záda

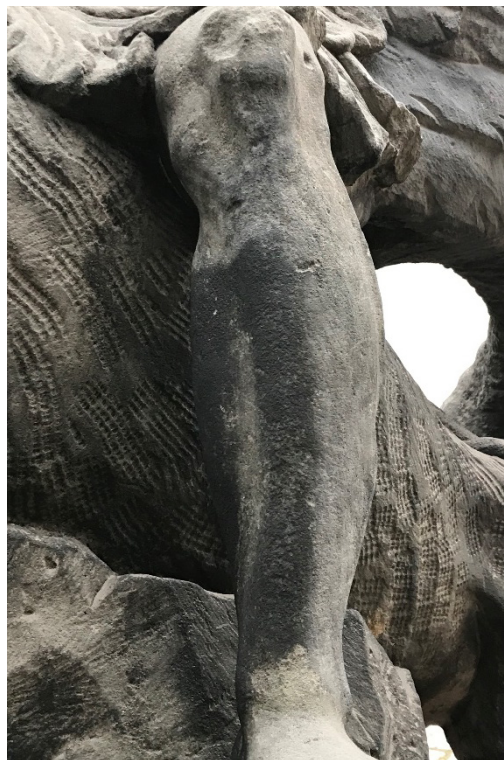
Obrázek 95 redukce černého povlaku – detail holeň

Z důvodu rizika nadměrného otevření povrchu a s tím spojeného úbytku povrchových vrstev materiálu nebyl povlak úplně odstraněn, pouze redukován tak, aby byla zachována určitá patina stáří a podařilo se čištěním skulpturu „zesvětlit“ o několik odstínů (Obrázek 95 *redukce černého povlaku – detail holeň*).

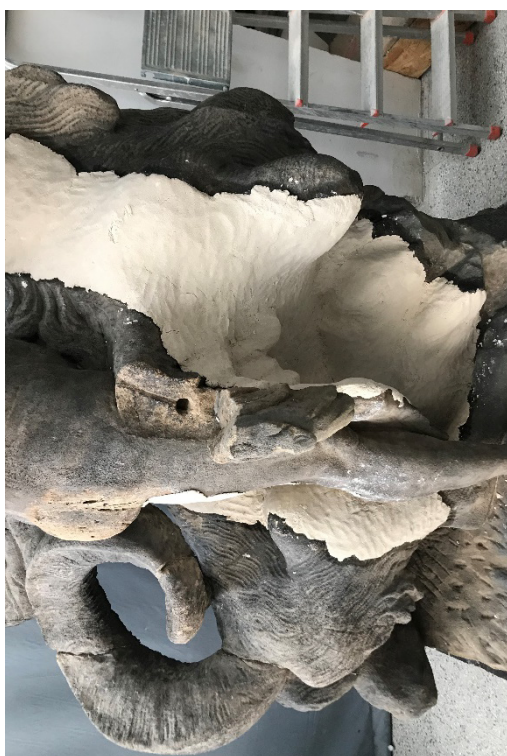
*Obrázek 98 odsolování – první zábal*

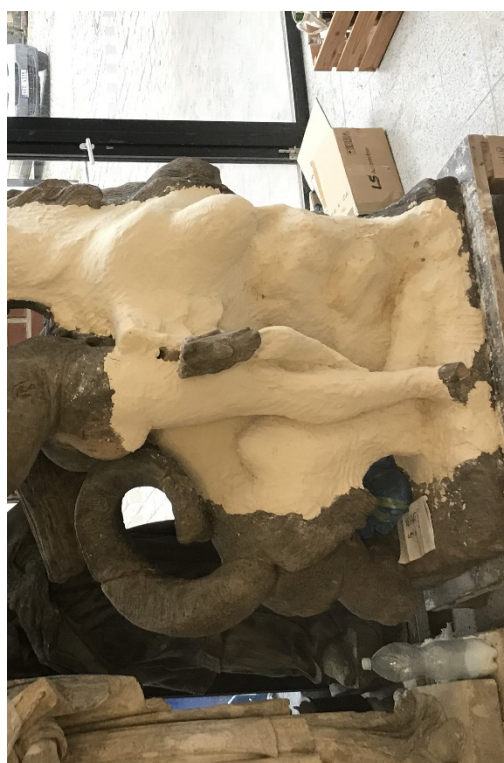
*Obrázek 97 odsolování – poslední zábal*

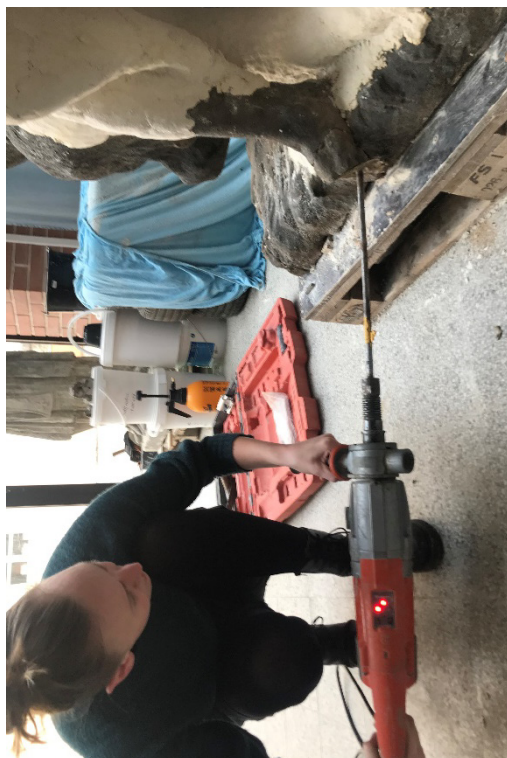
*Obrázek 100 odvrtání armatury na chodidle muže*

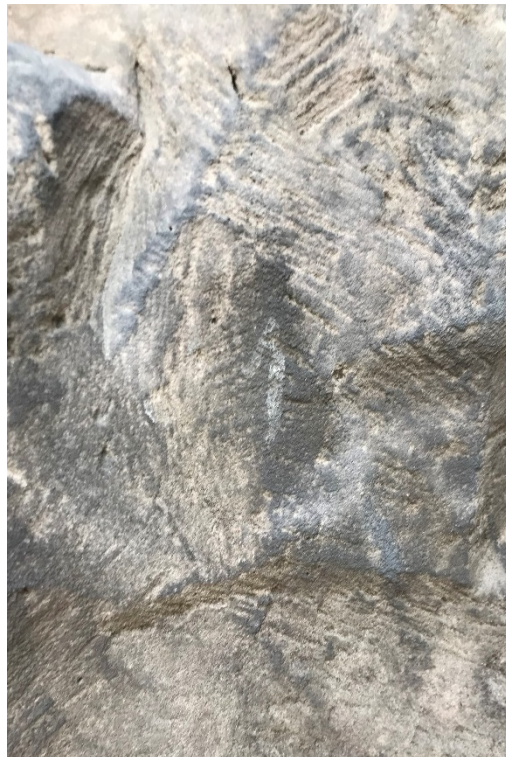
Po očištění od biologického napadení byla objevena značka č. 1 na pravé straně skaliska (viz Obrázek 112 *nalezená číslice č. 1*).

*Obrázek 112 nalezená číslice č. 1*

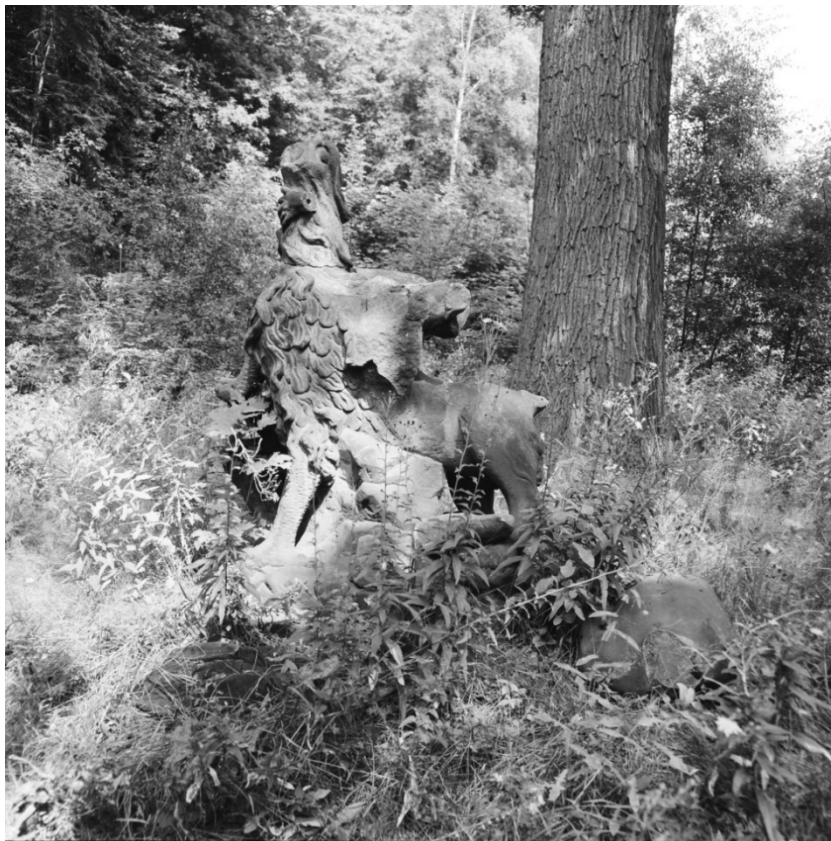
*Obrázek 124 historická fotografie z r. 1989, rozpadlé torzo pravé skulptury*

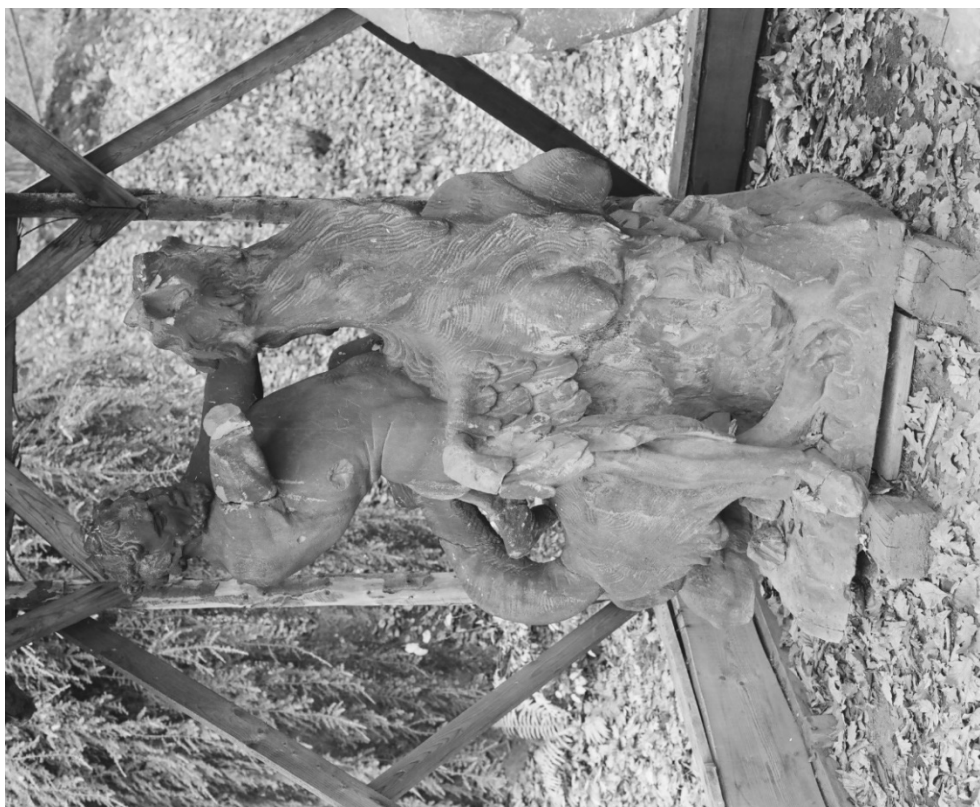
Díky fotodokumentaci pořízené roku 1958<sup>3</sup> víme že v tomto roce byly skulptury umístěné na soklech nad kaskádou (viz kapitola 10.1 Historické fotografie). Na těchto fotografiích je zachycena skulptura s původní modelací pravé ruky, části tlamy a křídla gryfa. Některé tyto části jsou již viditelně přilepovány, a tudíž můžeme předpokládat, že před tímto rokem došlo k restaurování či pouze přilepení odpadlých částí modelace. Druhá nejstarší fotografie zachycující objekt je z roku 1989 (viz Obrázek 125 *historická fotografie z r. 1989, levá skulptura značně zarostlá vegetací, chybějící modelace tlamy, křídla a ruky*) zde je skulptura zachycená v místě s hustou vegetací, která ji obklopuje.<sup>4</sup> Soše chybí celá pravá ruka mužské postavy, tlama a půlka pravého křídla bestie. Můžeme se domnívat, že skulptura byla v tomto roce ještě stále osazena na soklu nad kaskádou. Další dohledaná fotodokumentace je z roku 2004, kdy jsou sochy už přemístěny do centra podesty nad kaskádou a zastřešeny provizorním dřevěným přístřeškem.<sup>5</sup> Na těchto fotografiích je zachycen uvolněný doplněk pravého křídla, jinak je skulptura v podstatě v současném stavu (viz Obrázek 128 *fotografie z r. 2004, pravá strana skulptury*, Obrázek 129 *fotografie z r. 2004, pravá strana skulptury* a Obrázek 130 *fotografie z r. 2004, levá skulptura, přední strana*).

*Obrázek 129 fotografie z r. 2004, pravá strana skulptury*

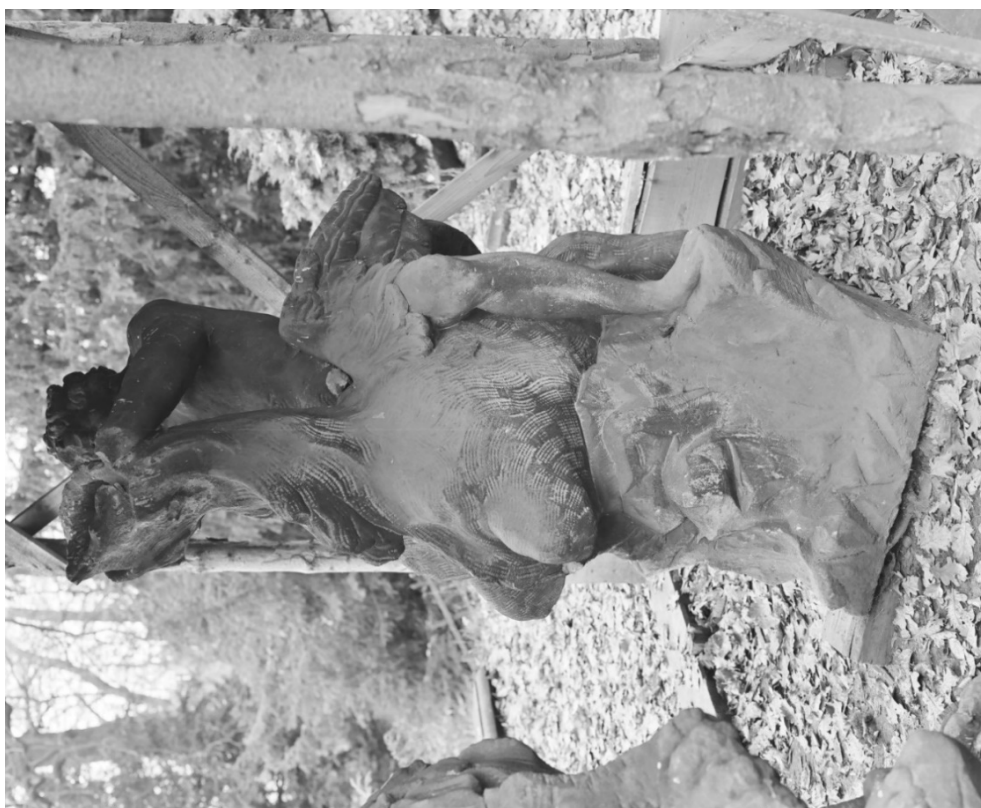
*Obrázek 130 fotografie z r. 2004, levá skulptura, přední strana*
